UNIVERSIDAD CATÓLICA LOS ÁNGELES  
DE CHIMBOTE

DETERMINACIÓN Y EVALUACIÓN DE LAS PATOLOGÍAS DEL  
CONCRETO DEL CERCO PERIMÉTRICO DEL MINI COLISEO  
SAN MARTIN DE PORRAS LA VICTORIA, DEL AA.HH  
MARGINAL LA VICTORIA, DEL DISTRITO DE HUARMEY,  
PROVINCIA DE HUARMEY, REGIÓN ÁNCASH, MAYO - 2017

**TESIS PARA OPTAR EL TITULO DE:**

BACH. MARYURY GACARANDA DE PAZ SOLÓRZANO

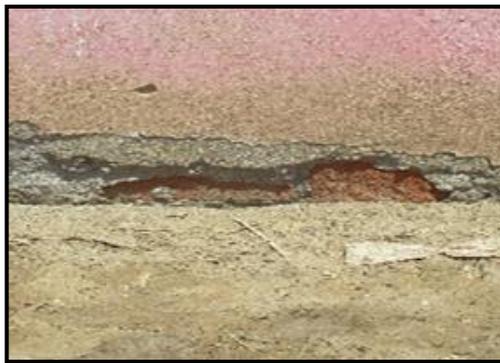
*Figura 11: Desintegración de la pared*  
*Fuente: Fuente Propia(2017)*

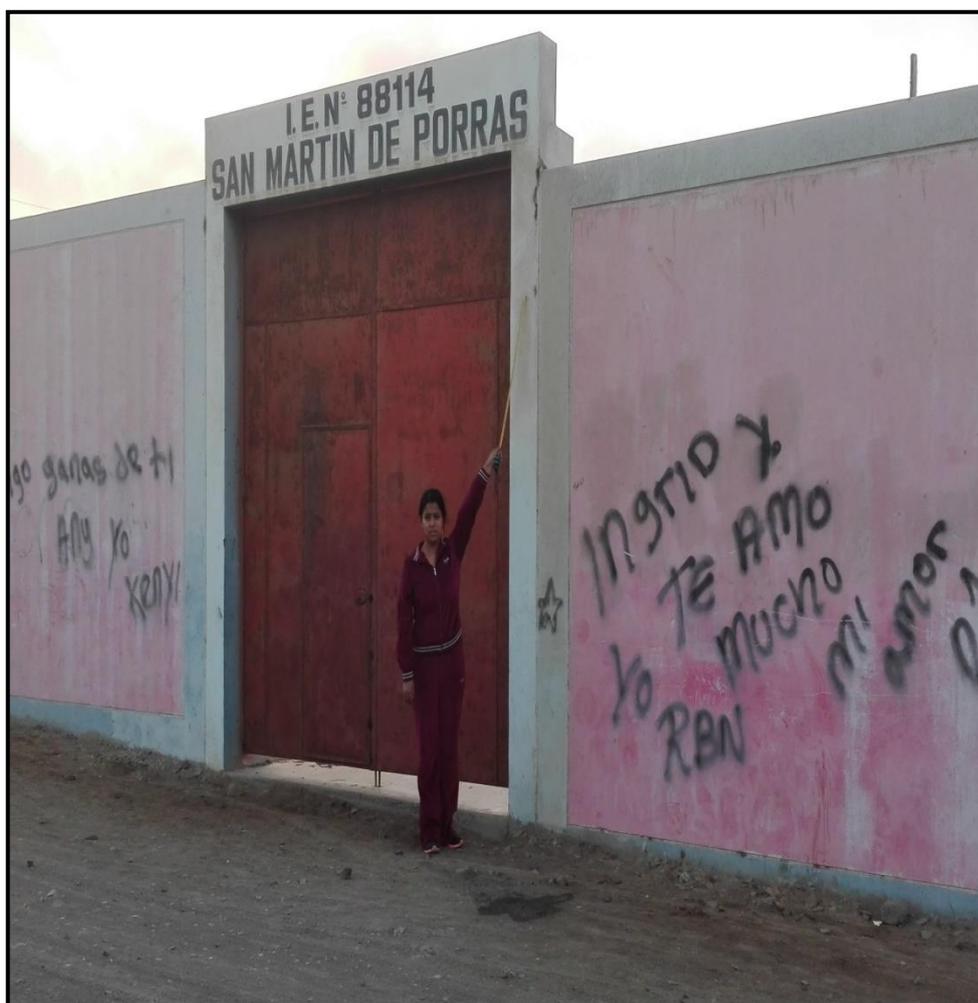
Imagen 4: Grieta en el tramo 17-18 del mini Complejo San Martin de Porras  
la Victoria.

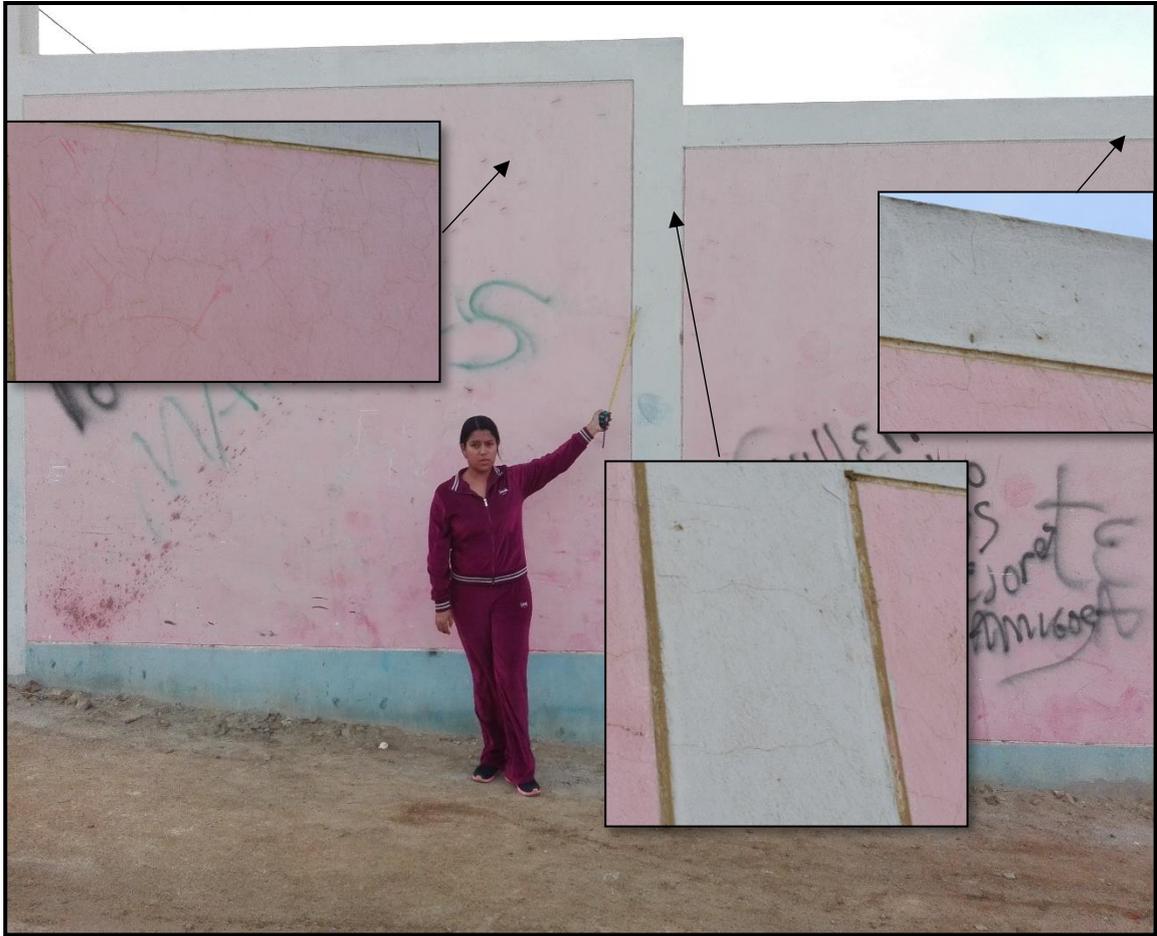
Imagen 5: Fisuras en el tramo 3-4 del mini Complejo San Martín de Porras la Victoria.

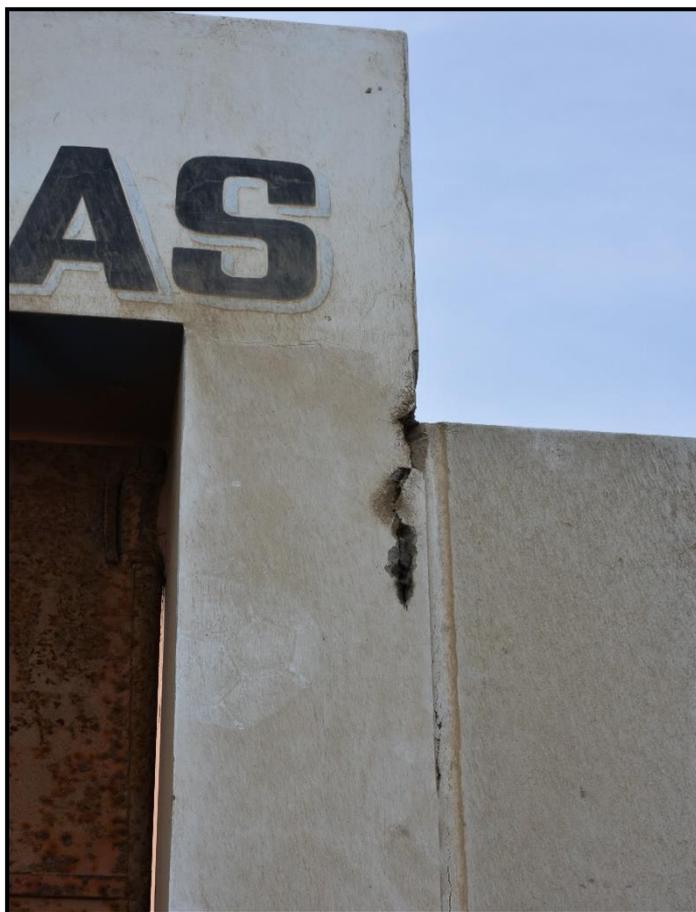
PATOLOGIA: Grieta

Ubicado en la U.M. 4, en la columna 18, moderado

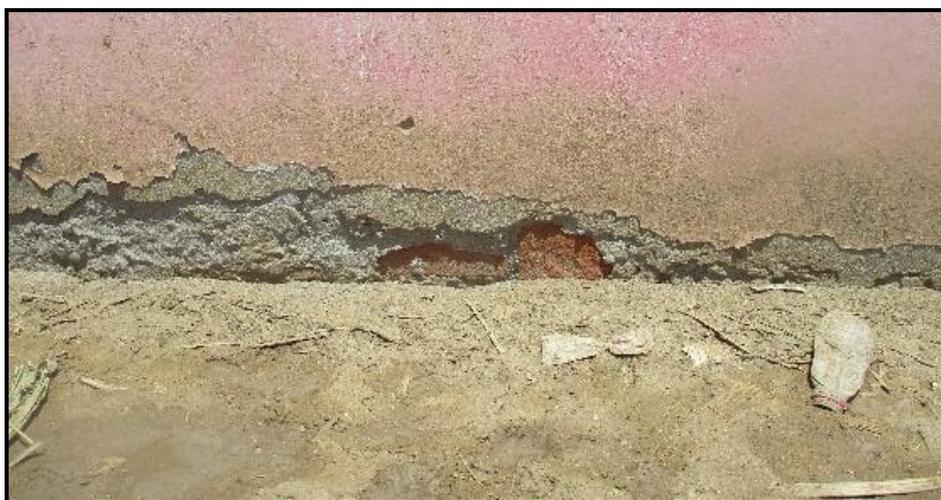
PATOLOGIA: Desintegración

Ubicado en la U.M.12, en el tramo 10'-9', leve
