UNIVERSIDAD CATÓLICA LOS ÁNGELES  
CHIMBOTE

**FACULTAD DE INGENIERÍA  
ESCUELA PROFESIONAL DE INGENIERÍA CIVIL**

DETERMINACIÓN Y EVALUACION DE LAS  
PATOLOGÍAS EN EL CERCO PERIMÉTRICO  
CONSTRUIDO CON EL SISTEMA ESTRUCTURAL DE  
ALBAÑILERÍA CONFINADA, UBICADA EN LA  
INSTITUCION EDUCATIVA N° 15511 “SAN MARTIN DE  
PORRES DISTRITO DE PARIÑAS”, PROVINCIA DE  
TALARA, REGIÓN PIURA, MARZO -2017.

**TESIS PARA OPTAR EL TÍTULO PROFESIONAL DE  
INGENIERO CIVIL**

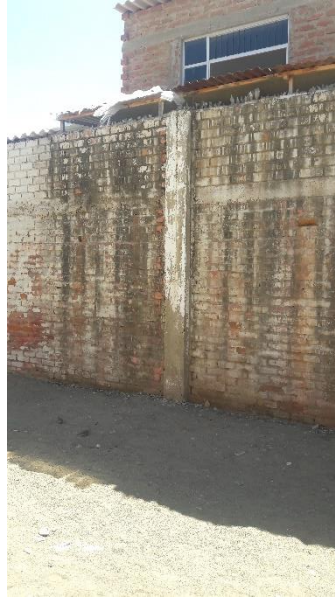
Fig.04 Humedad en muro del cerco de la I.E 15511 “San Martin de Porras”

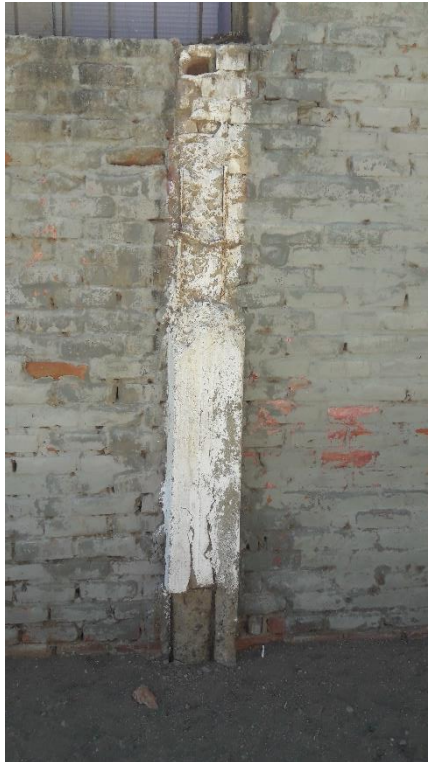
Fig.05 Acero expuesto y Corroído en columna del cerco perimétrico de la I.E  
15511 “San Martín de Porras” Pariñas Talara-Piura

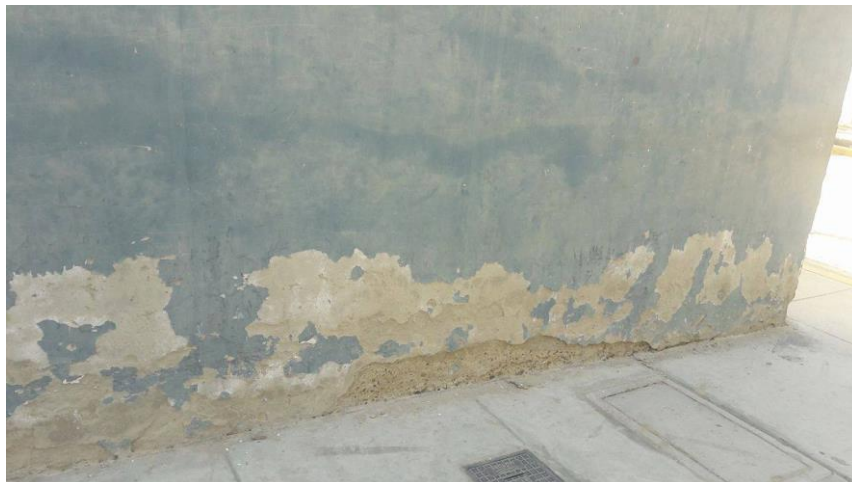
Fig. 06 Desprendimiento de Concreto y Pintura de Fachada en el A.H María  
Goretti Mz H lote 8 Fam. Campos Ojeda

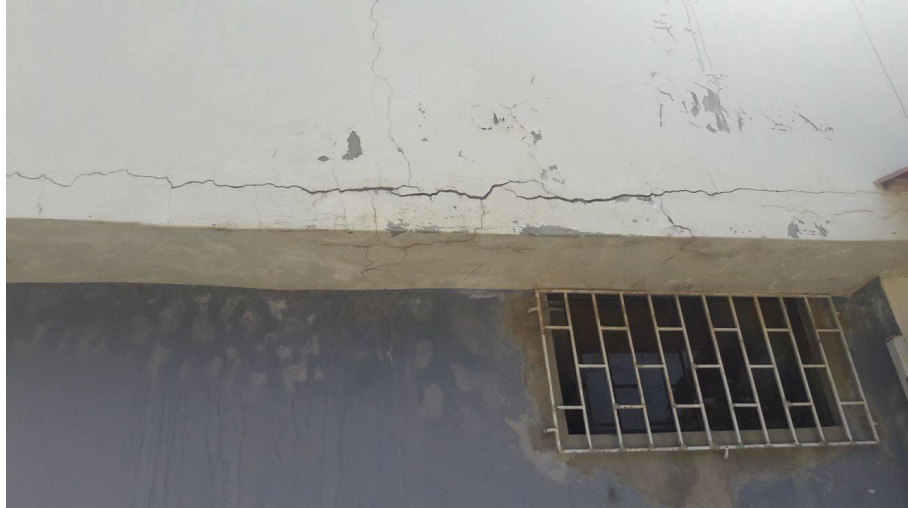
Fig. 07 Presencia de Fisuras en Fachada en el A.H María Goretti Mz H lote 8

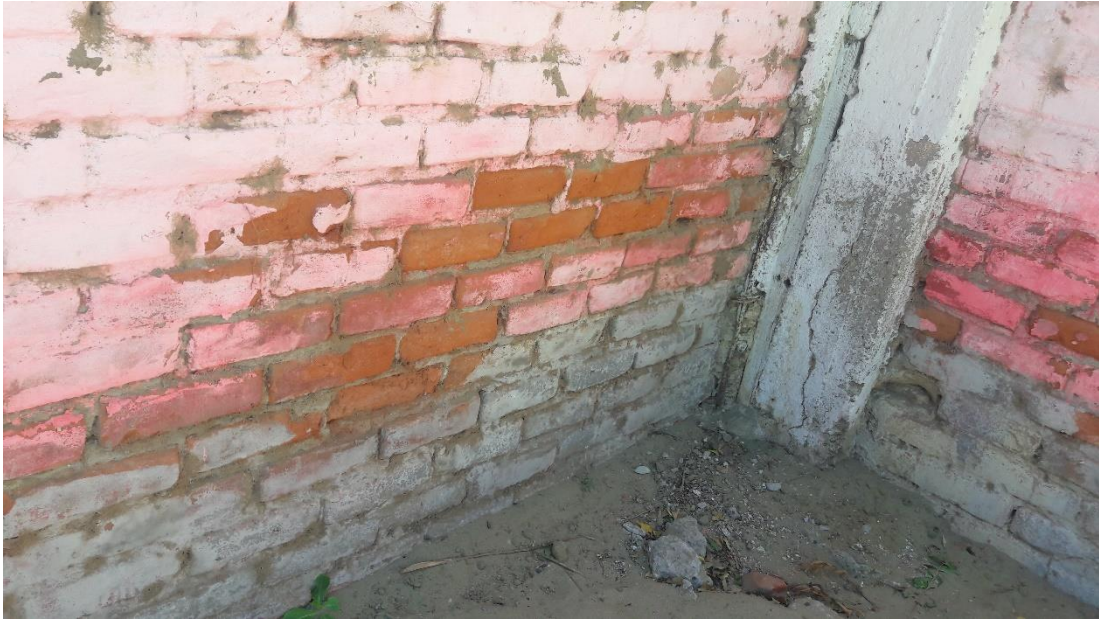
Imagen 2 : Corrosión, desprendimiento, fisura en muro y columna unidad de muestra 04

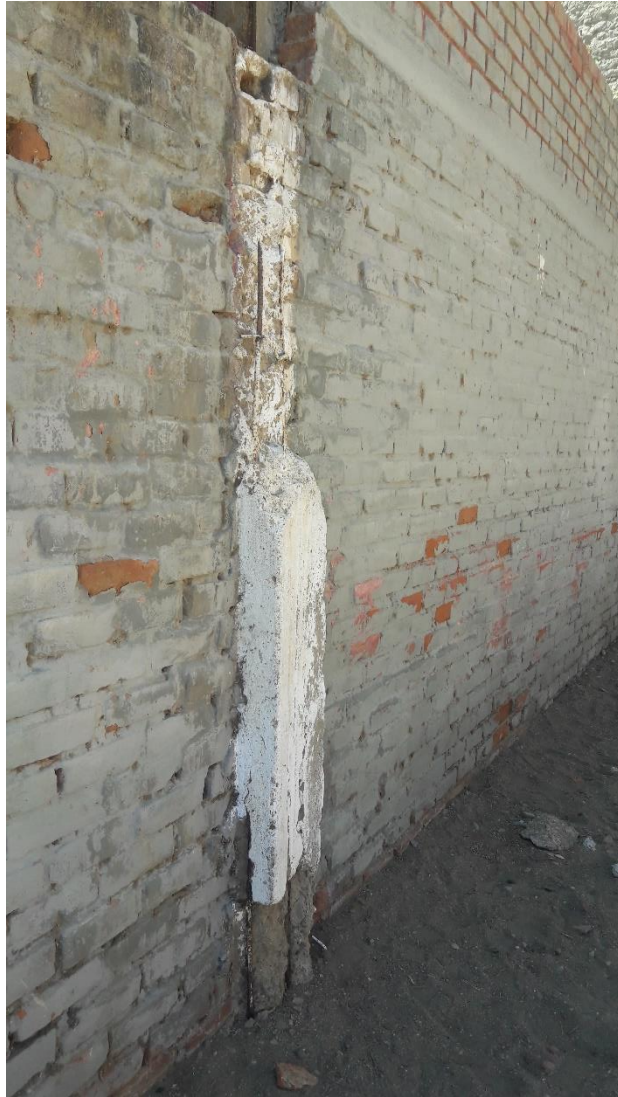
Imagen 3 : Desprendimiento, Desintegración y Corrosión en columnas de la unidad de muestra 03

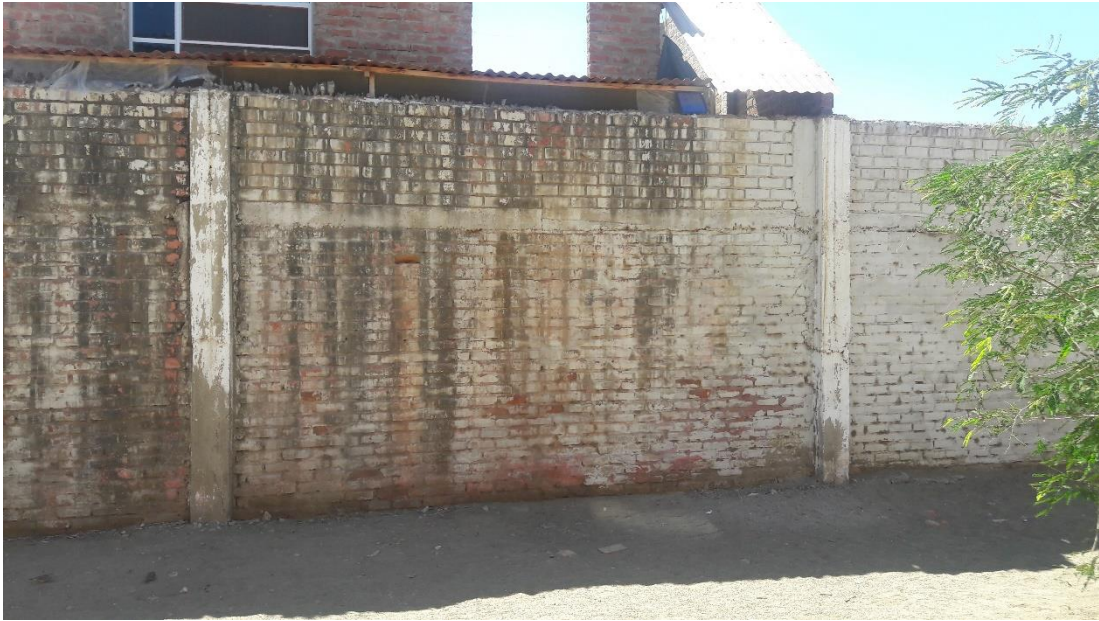
Imagen 4 : Humedad, moho en muros unidad de muestra 02

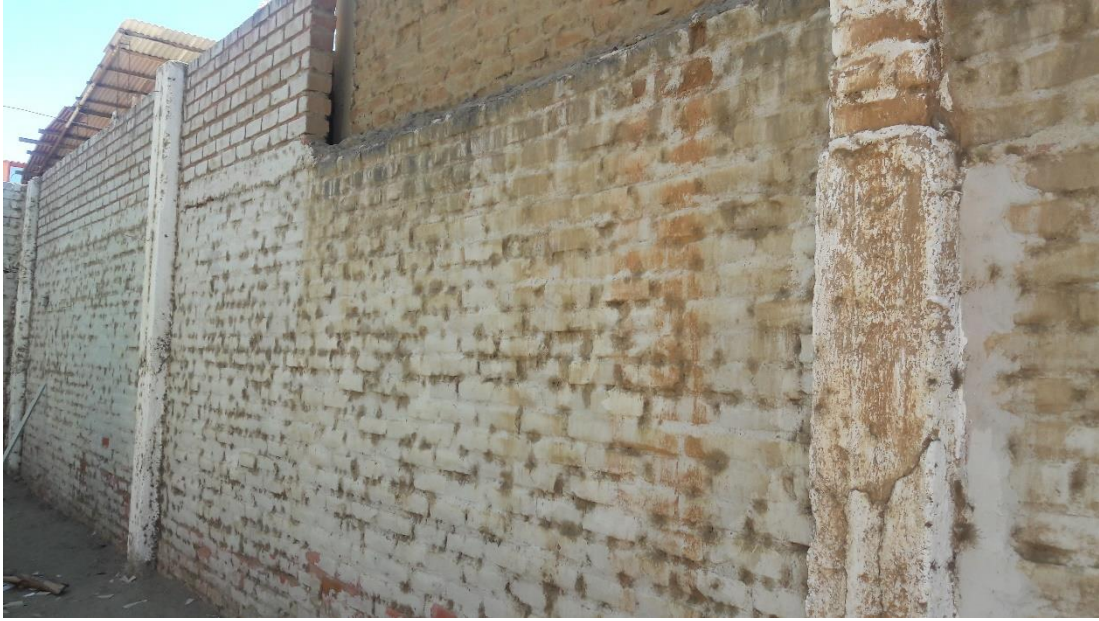
Imagen 5 : Presencia de Grietas, fisuras en Columnas Humedad, suciedad muros - Unidad de Muestra 01

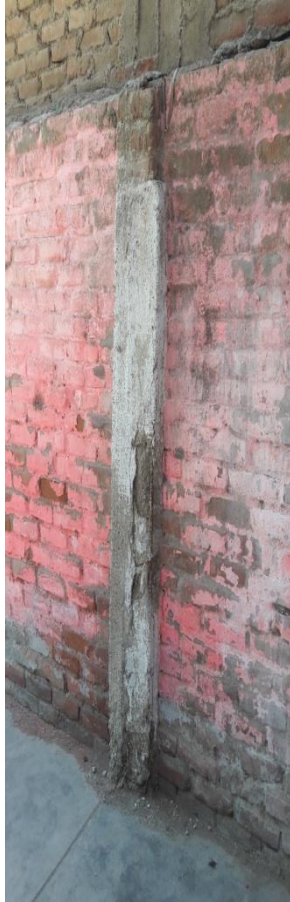
Imagen 6 : Corrosión Desprendimiento Grietas en Columnas -  
Unidad de Muestra 10

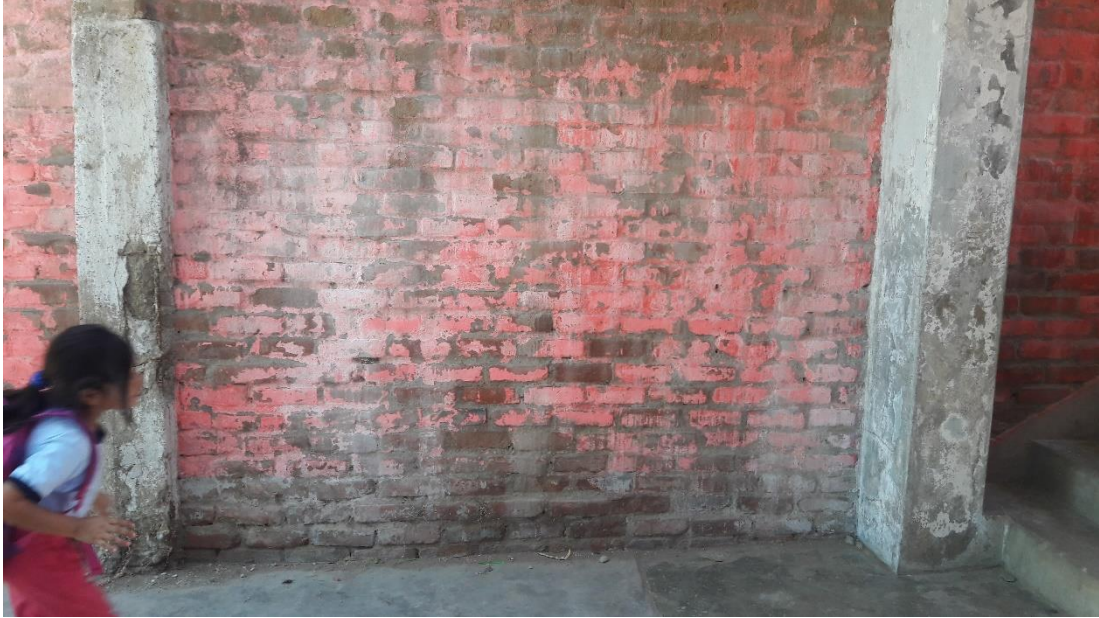
Imagen 7 : Erosión, Humedad, desprendimiento, Grietas -  
Unidad de Muestra 10

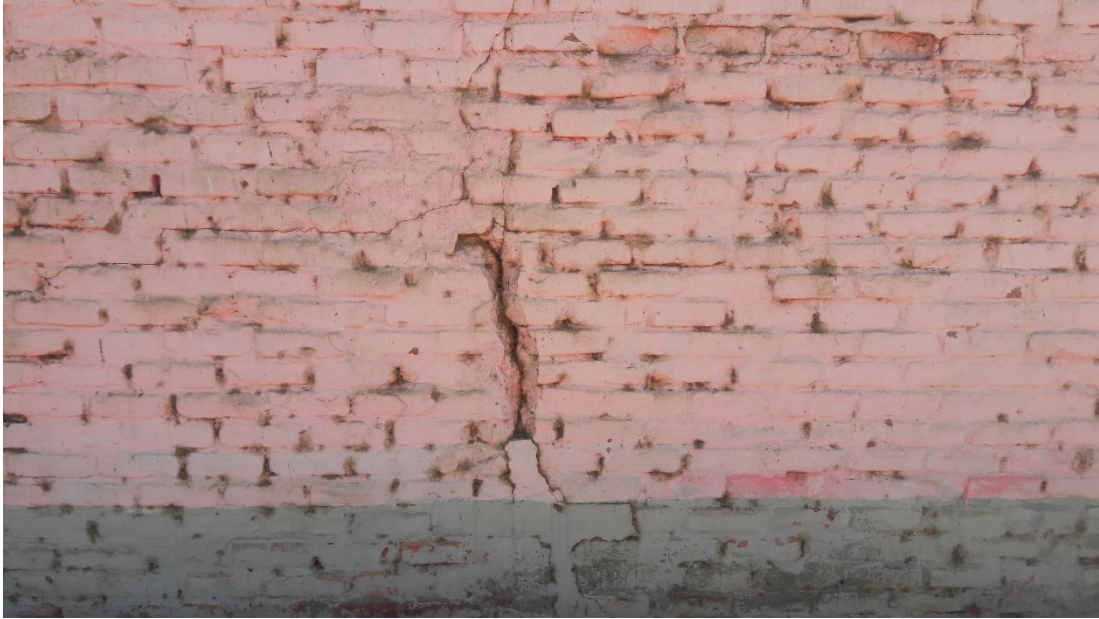
Imagen 10 : Presencia de Grietas Suciedad en la Muestra 09
