UNIVERSIDAD CATÓLICA LOS ÁNGELES  
CHIMBOTE

DETERMINACIÓN Y EVALUACIÓN DE LAS PATOLOGÍAS  
DEL CONCRETO DEL CANAL DE YURAC YACU ENTRE  
LAS PROGRESIVAS 1+000 AL 2+000 EN EL SECTOR PITEC,  
DISTRITO DE INDEPENDENCIA, PROVINCIA DE HUARAZ,  
DEPARTAMENTO DE ANCASH, JUNIO – 2017

**TESIS PARA OPTAR EL TÍTULO PROFESIONAL DE  
INGENIERO CIVIL**

Bach. MARCO ANTONIO JAMANCA RAMÍREZ.

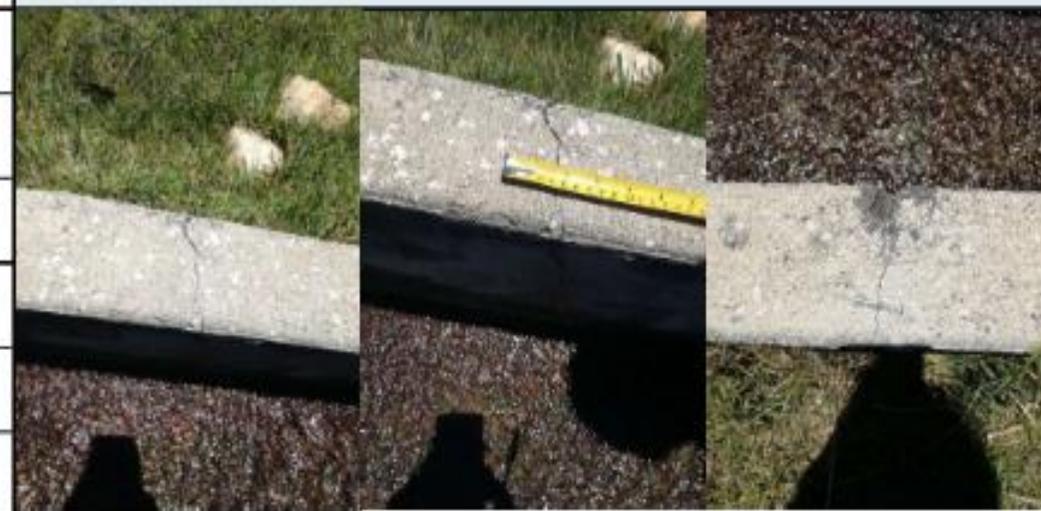
DAÑOS			N°	NIVEL DE SEVERIDAD	
N°	TIPO DE DAÑOS	CHECK			
1	GRIETAS		1	Leve	
			2	Moderado	
			3	Severo

2	FISURAS	SI	1	Leve	SI
			2	Moderado	
			3	Severo	
3	EROSION		1	Leve	
			2	Moderado	
			3	Severo

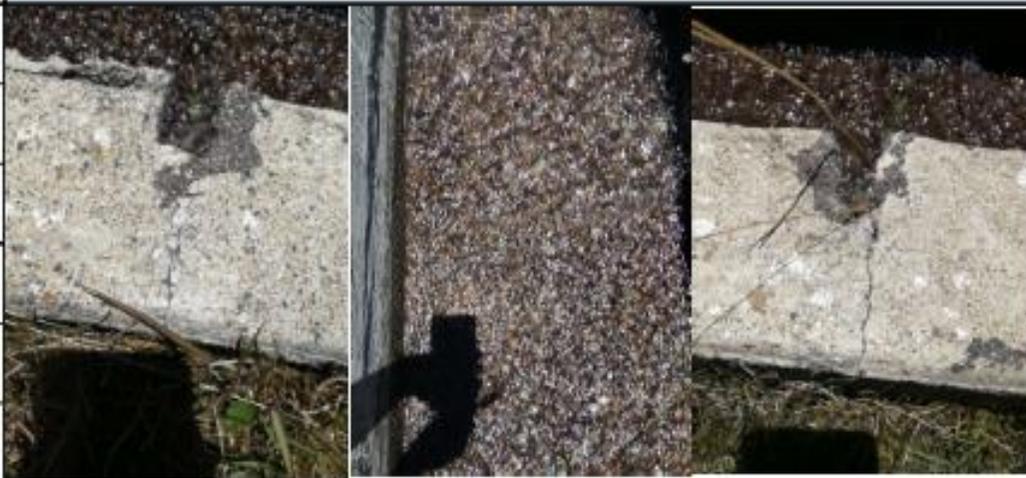
DAÑOS			Nº	NIVEL DE SEVERIDAD	
Nº	TIPO DE DAÑOS	CHECK			
1	GRIETAS		1	Leve	
			2	Moderado	
			3	Severo

2	FISURAS	SI	1	Leve	SI
			2	Moderado	
			3	Severo	
3	EROSION	SI	1	Leve	SI
			2	Moderado	
			3	Severo

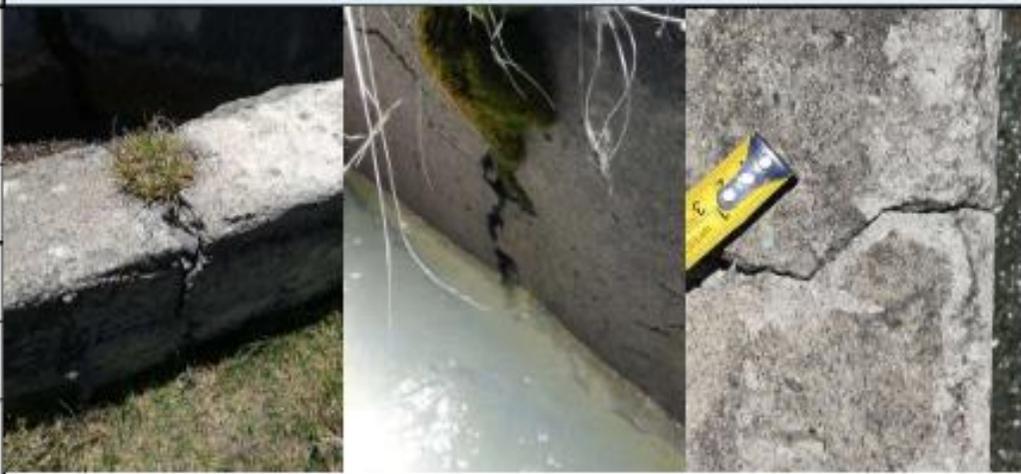
DAÑOS			N°	NIVEL DE SEVERIDAD	
N°	TIPO DE DAÑOS	CHECK			
1	GRIETAS	SI	1	Leve	
			2	Moderado	SI
			3	Severo

2	FISURAS		1	Leve	
			2	Moderado	
			3	Severo	
3	EROSION		1	Leve	
			2	Moderado	
			3	Severo

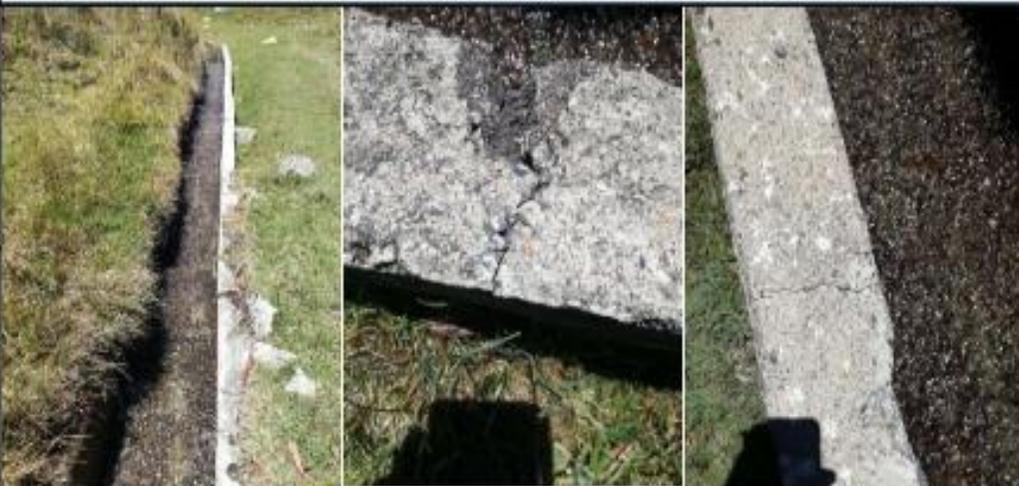
DAÑOS			N°	NIVEL DE SEVERIDAD	
N°	TIPO DE DAÑOS	CHECK			
1	GRIETAS	SI	1	Leve	
			2	Moderado	
			3	Severo

2	FISURAS	SI	1	Leve	SI
			2	Moderado	
			3	Severo	
3	EROSION		1	Leve	
			2	Moderado	
			3	Severo

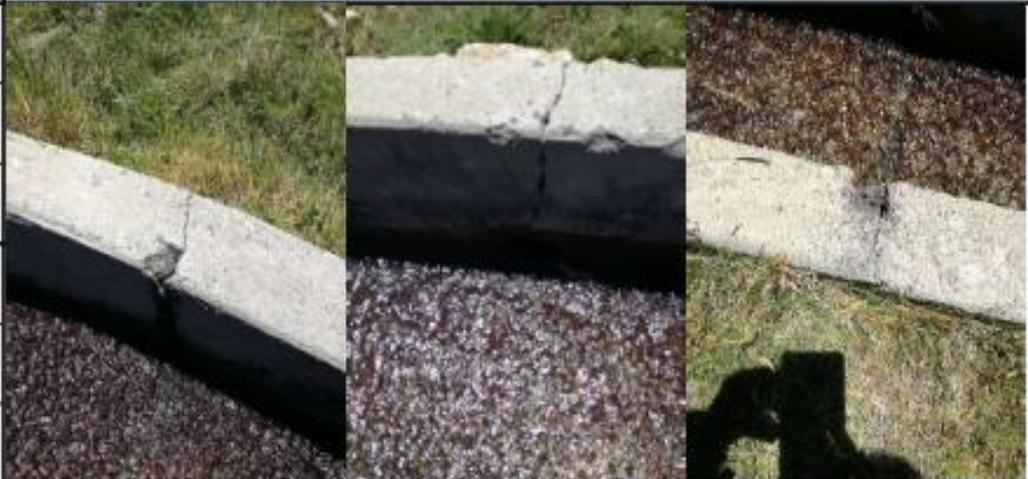
DAÑOS			N°	NIVEL DE SEVERIDAD	
N°	TIPO DE DAÑOS	CHECK			
1	GRIETAS		1	Leve	
			2	Moderado	
			3	Severo

2	FISURAS	SI	1	Leve	
			2	Moderado	SI
			3	Severo	
3	EROSION		1	Leve	
			2	Moderado	
			3	Severo

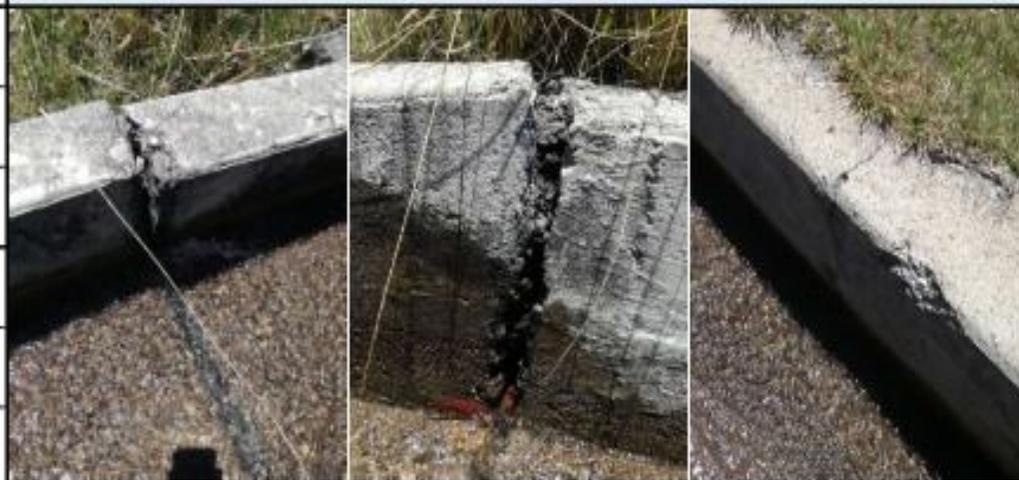
DAÑOS			N°	NIVEL DE SEVERIDAD	
N°	TIPO DE DAÑOS	CHECK			
1	GRIETAS	SI	1	Leve	
			2	Moderado	
			3	Severo	SI

2	FISURAS	SI	1	Leve	SI
			2	Moderado	
			3	Severo	
3	EROSION	SI	1	Leve	SI
			2	Moderado	
			3	Severo

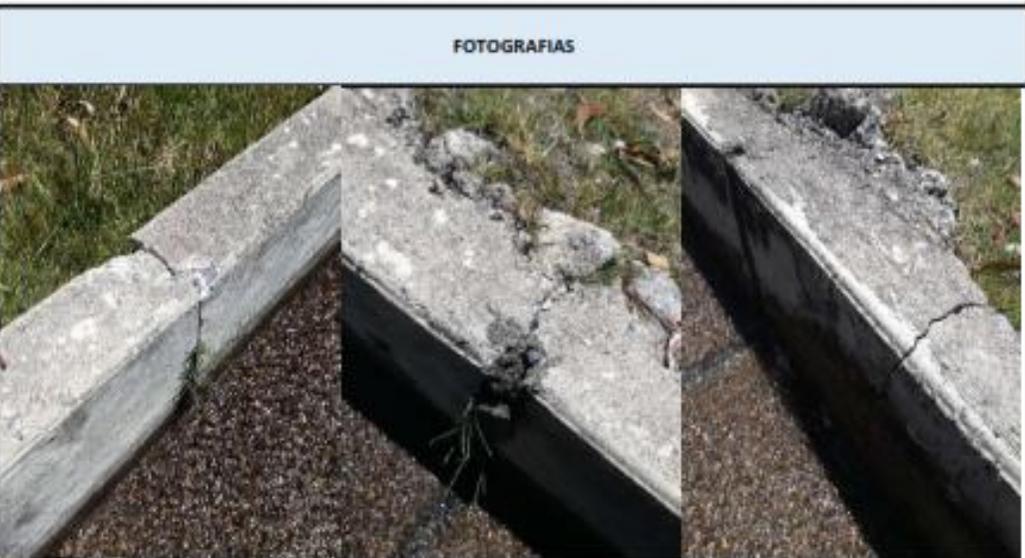
DAÑOS			N°	NIVEL DE SEVERIDAD	
N°	TIPO DE DAÑOS	CHECK			
1	GRIETAS	SI	1	Leve	
			2	Moderado	
			3	Severo	SI

2	FISURAS		1	Leve	
			2	Moderado	
			3	Severo	
3	EROSION		1	Leve	
			2	Moderado	
			3	Severo

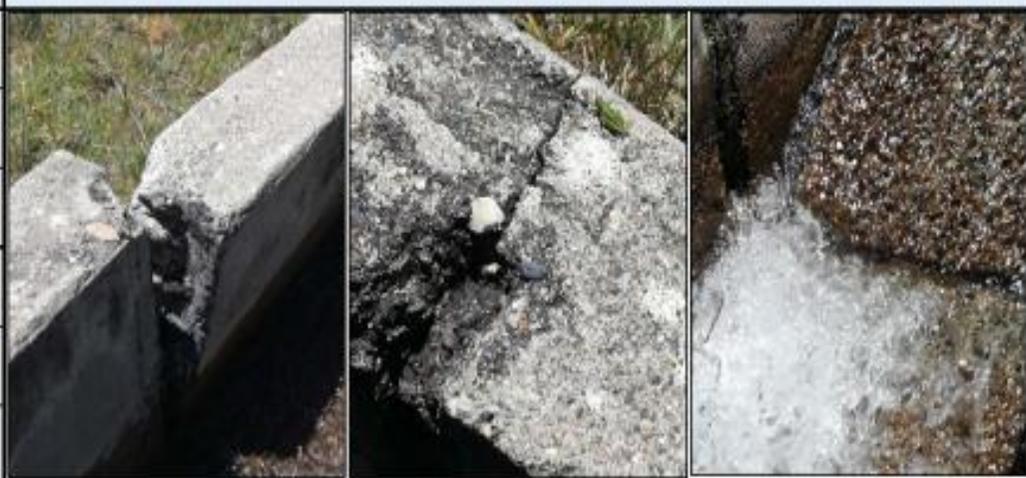
DAÑOS			N°	NIVEL DE SEVERIDAD	
N°	TIPO DE DAÑOS	CHECK			
1	GRIETAS	SI	1	Leve	
			2	Moderado	SI
			3	Severo	SI

2	FISURAS		1	Leve	
			2	Moderado	
			3	Severo	
3	EROSION		1	Leve	
			2	Moderado	
			3	Severo

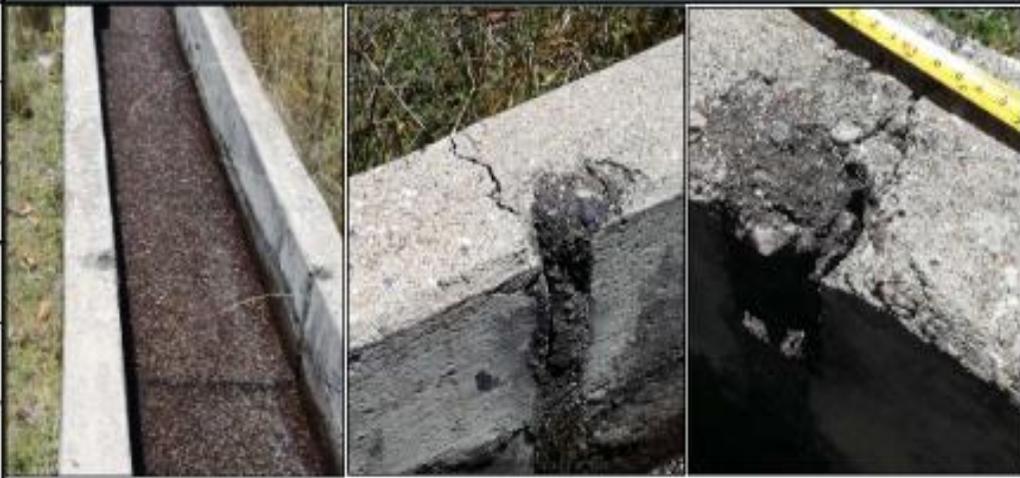
DAÑOS			N°	NIVEL DE SEVERIDAD	
N°	TIPO DE DAÑOS	CHECK			
1	GRIETAS	SI	1	Leve	
			2	Moderado	SI
			3	Severo	
2	FISURAS		1	Leve	
			2	Moderado	
			3	Severo	
3	EROSION	SI	1	Leve	SI
			2	Moderado	
			3	Severo

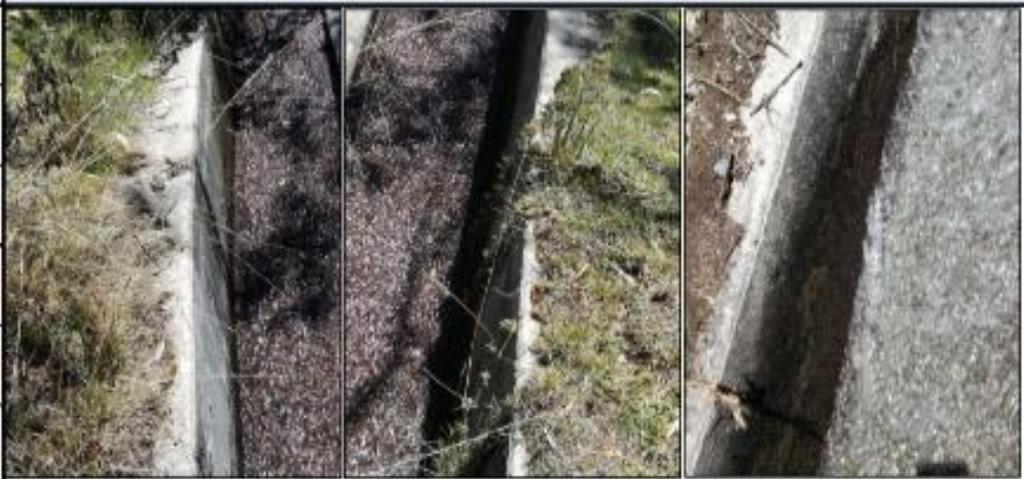
DAÑOS			N°	NIVEL DE SEVERIDAD	
N°	TIPO DE DAÑOS	CHECK			
1	GRIETAS		1	Leve	
			2	Moderado	
			3	Severo

2	FISURAS		1	Leve	
			2	Moderado	
			3	Severo	
3	EROSION	SI	1	Leve	SI
			2	Moderado	
			3	Severo

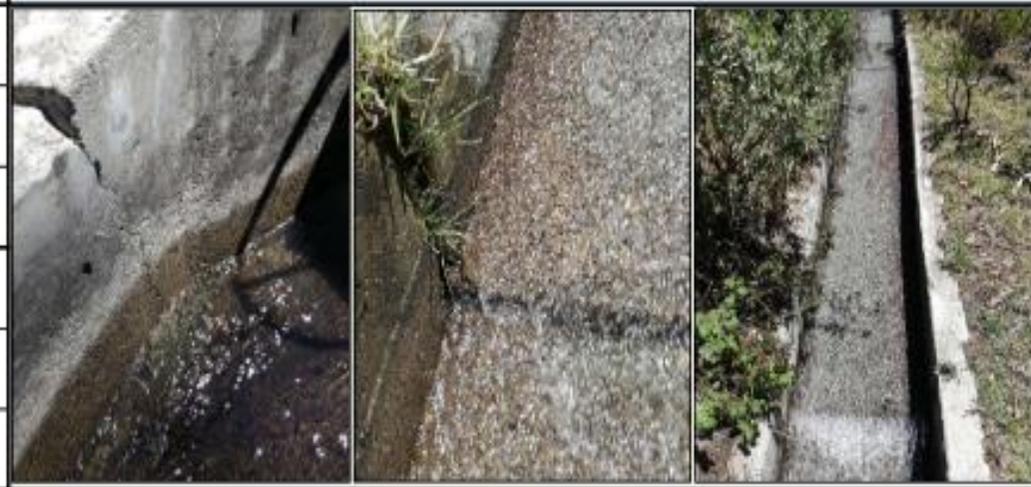
DAÑOS			N°	NIVEL DE SEVERIDAD	
N°	TIPO DE DAÑOS	CHECK			
1	GRIETAS	SI	1	Leve	
			2	Moderado	SI
			3	Severo

2	FISURAS		1	Leve	
			2	Moderado	
			3	Severo	
3	EROSION	SI	1	Leve	SI
			2	Moderado	
			3	Severo

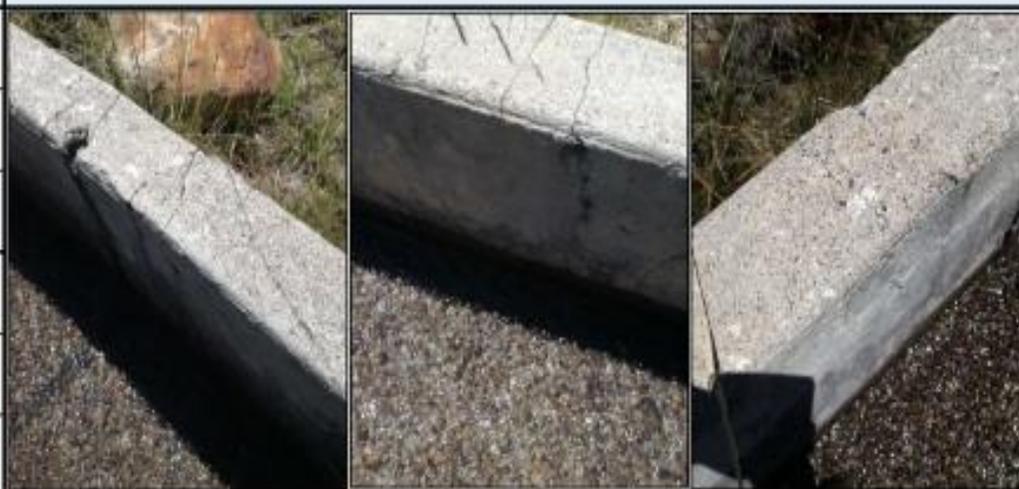
DAÑOS			N°	NIVEL DE SEVERIDAD	
N°	TIPO DE DAÑOS	CHECK			
1	GRIETAS	SI	1	Leve	
			2	Moderado	SI
			3	Severo

2	FISURAS	SI	1	Leve	SI
			2	Moderado	
			3	Severo	
3	EROSION		1	Leve	
			2	Moderado	
			3	Severo

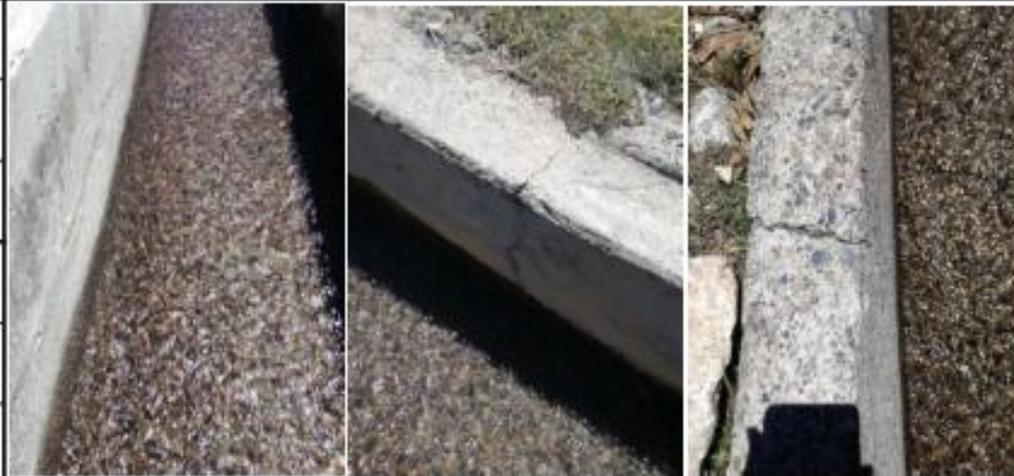
MUESTRA		TITULO		DETERMINACIÓN Y EVALUACION DE LAS PATOLOGÍAS DEL CONCRETO DEL CANAL DE YURAC YACU ENTRE LAS PROGRESIVAS 1+000 AL 2+000 EN EL SECTOR PITEC, DISTRITO DE HUARAZ, PROVINCIA DE HUARAZ, DEPARTAMENTO DE ANCASH, JUNIO - 2017				
PROGRESIVA		DATOS DE INSPECCION		LADOS	DISTANCIA	PROGRESIVA TOTAL DE MUESTREO		
SECTOR	RURAL	MUESTRA	CANAL	Margen I	20 m	1+000	2+000	
DISTRITO	INDEPENDENCIA	USO	REGADIO	Margen D	20 m			
PROVINCIA	HUARAZ	CAPTACION	RIO CASCAS	Fondo de Canal F	20 m			
REGION	ANCASH	<p style="text-align: center;"><b>SECCIÓN TÍPICA</b></p>						
ANTIGÜEDAD	10 AÑOS							
EVALUADOR	Bach. MARCO ANTONIO JAMANCA RAMIREZ							
FECHA	JUNIO DEL 2017							
DAÑOS			Nº	NIVEL DE SEVERIDAD		<b>FOTOGRAFÍAS</b>		
Nº	TIPO DE DAÑOS	CHECK						
1	GRIETAS	SI	1	Leve				
			2	Moderado	SI			
			3	Severo				
2	FISURAS		1	Leve				
			2	Moderado				
			3	Severo				
3	EROSION	SI	1	Leve	SI			
			2	Moderado				
			3	Severo

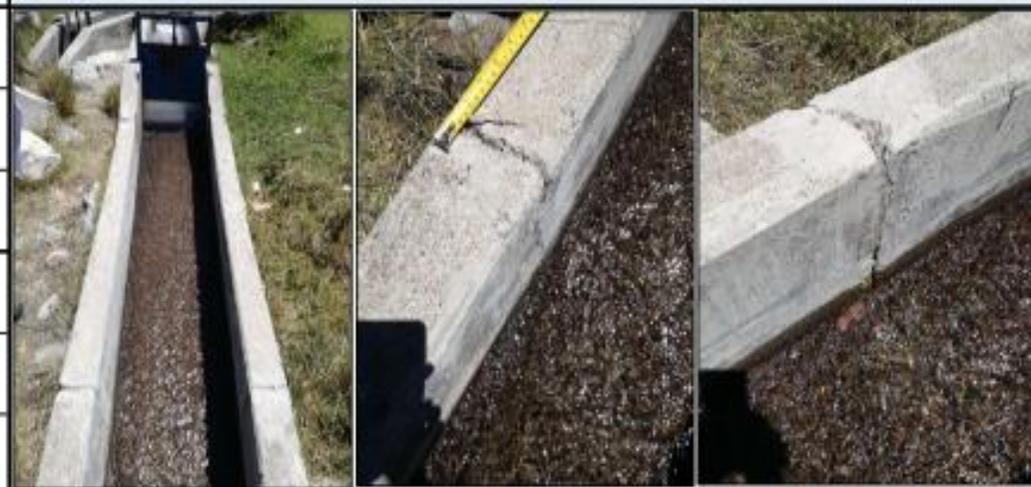
DAÑOS			N°	NIVEL DE SEVERIDAD	
N°	TIPO DE DAÑOS	CHECK			
1	GRIETAS	SI	1	Leve	
			2	Moderado	SI
			3	Severo

2	FISURAS	SI	1	Leve	SI
			2	Moderado	
			3	Severo	
3	EROSION		1	Leve	
			2	Moderado	
			3	Severo
