“DETERMINACIÓN Y EVALUACIÓN DE LAS PATOLOGÍAS EN MUROS DE
ALBAÑILERÍA CONFINADA DEL CERCO PERIMÉTRICO DE LA LOSA
DEPORTIVA “LOS ÁNGELES”, DISTRITO DE INDEPENDENCIA,
PROVINCIA HUARAZ, DEPARTAMENTO DE ANCASH, MAYO-2017

**TESIS PARA OPTAR EL TÍTULO PROFESIONAL DE
INGENIERO CIVIL**

BACH. WILY ALEX GAYTÁN VEGA

HUARAZ – PERÚ

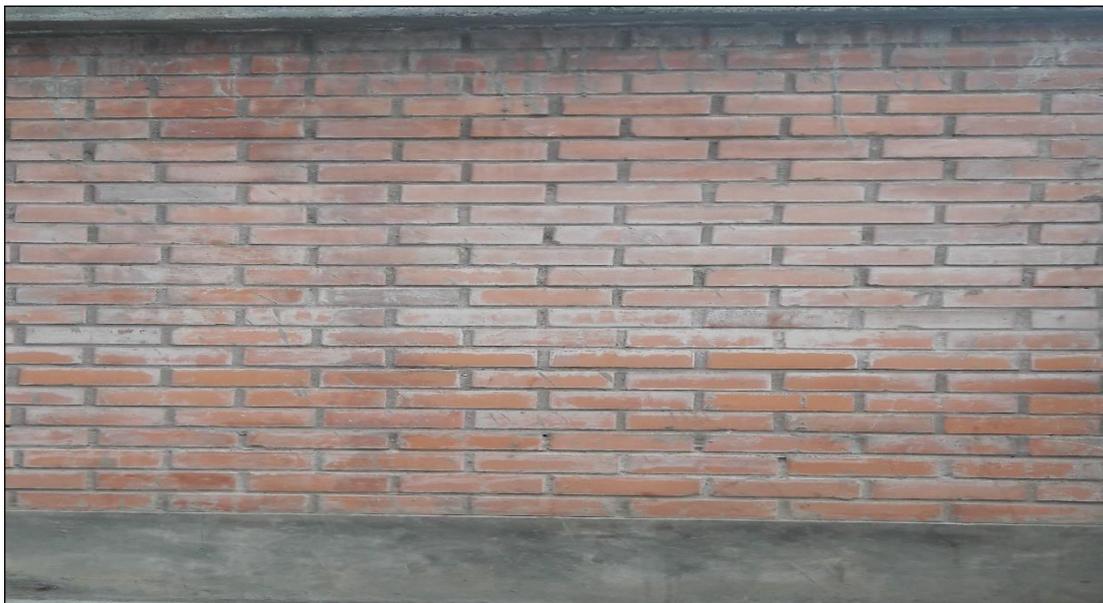
imágenes 44: patología de eflorescencia.

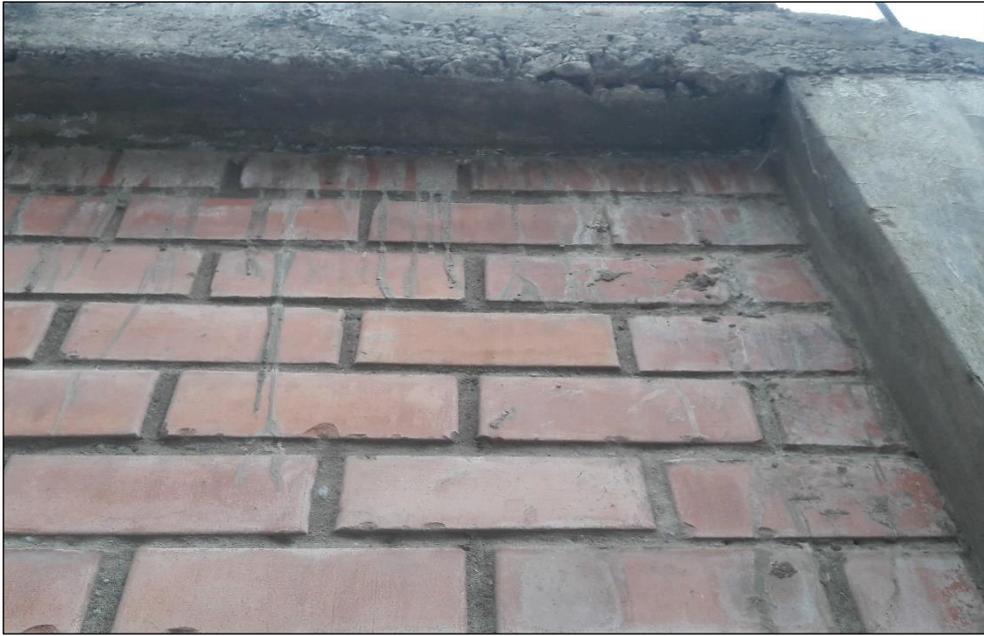
imágenes 45: patología de corrosión.

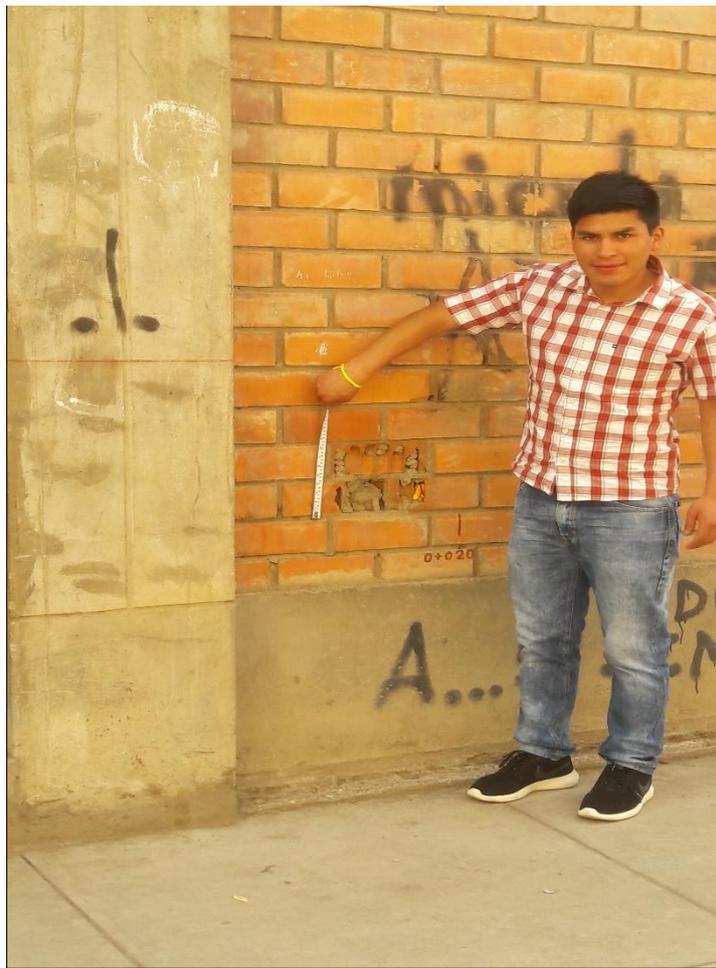
imágenes 46: la patología de erosión mecánica.

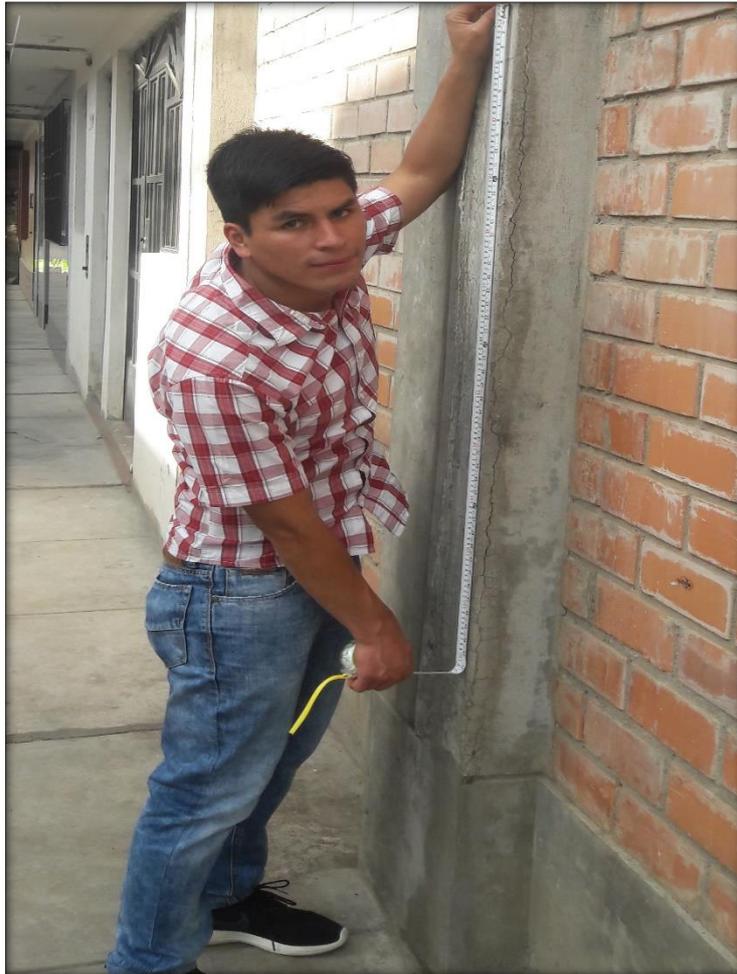
imágenes 47: patología de fisura.

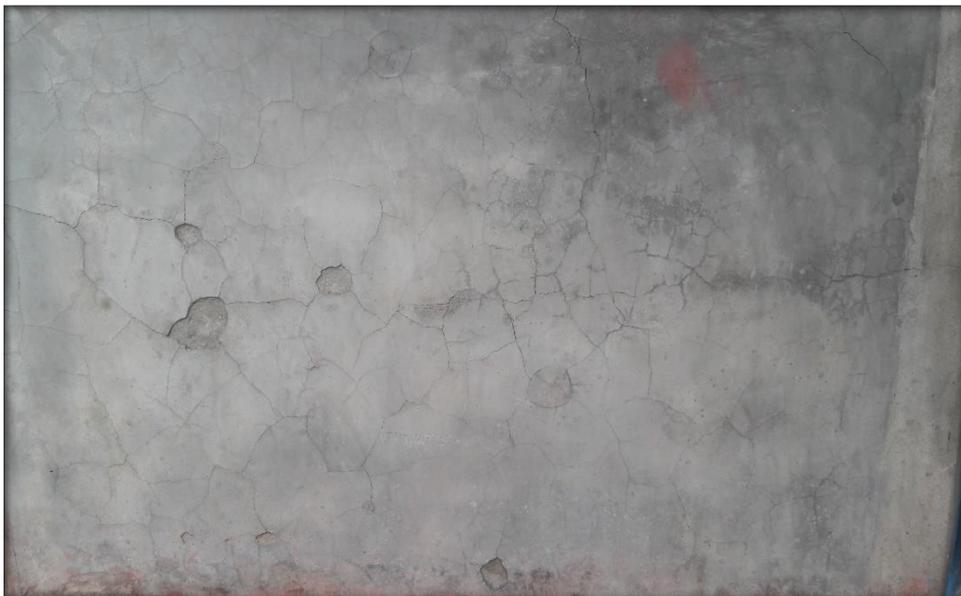
imágenes 48: patología de desprendimiento.

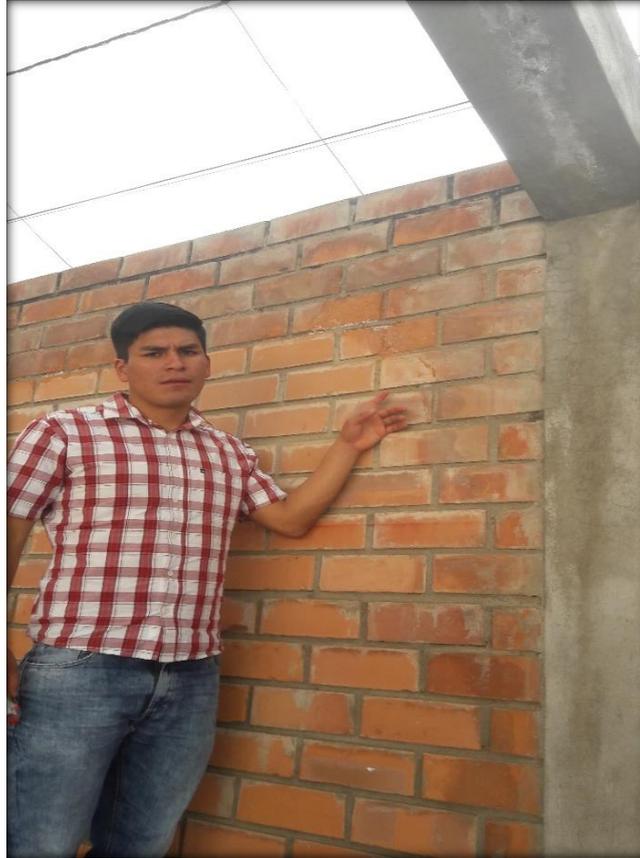
imágenes 49: patología de erosión física.

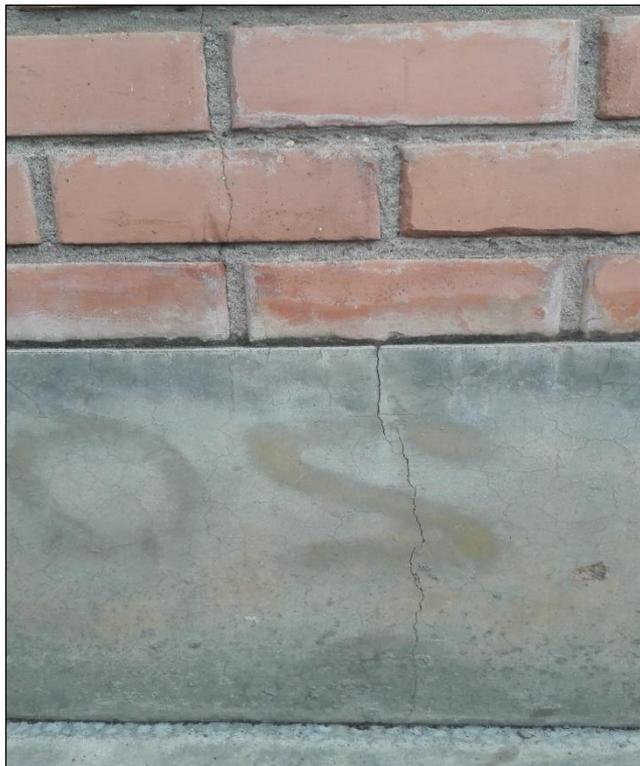
Imágenes 50: patología de fisura viva.

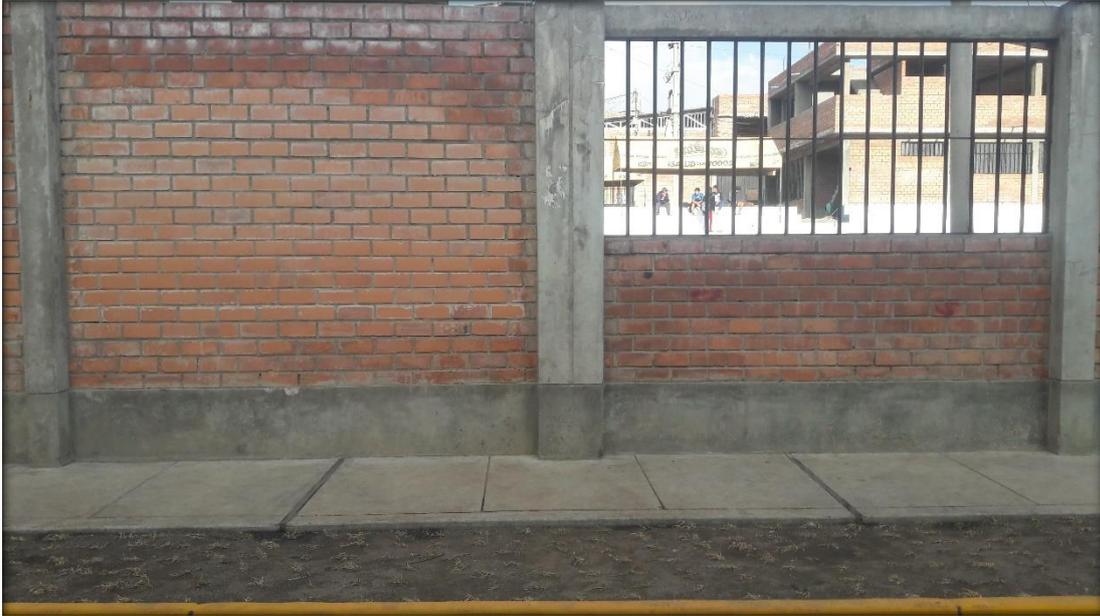
Imágenes 51: patología de humedad.

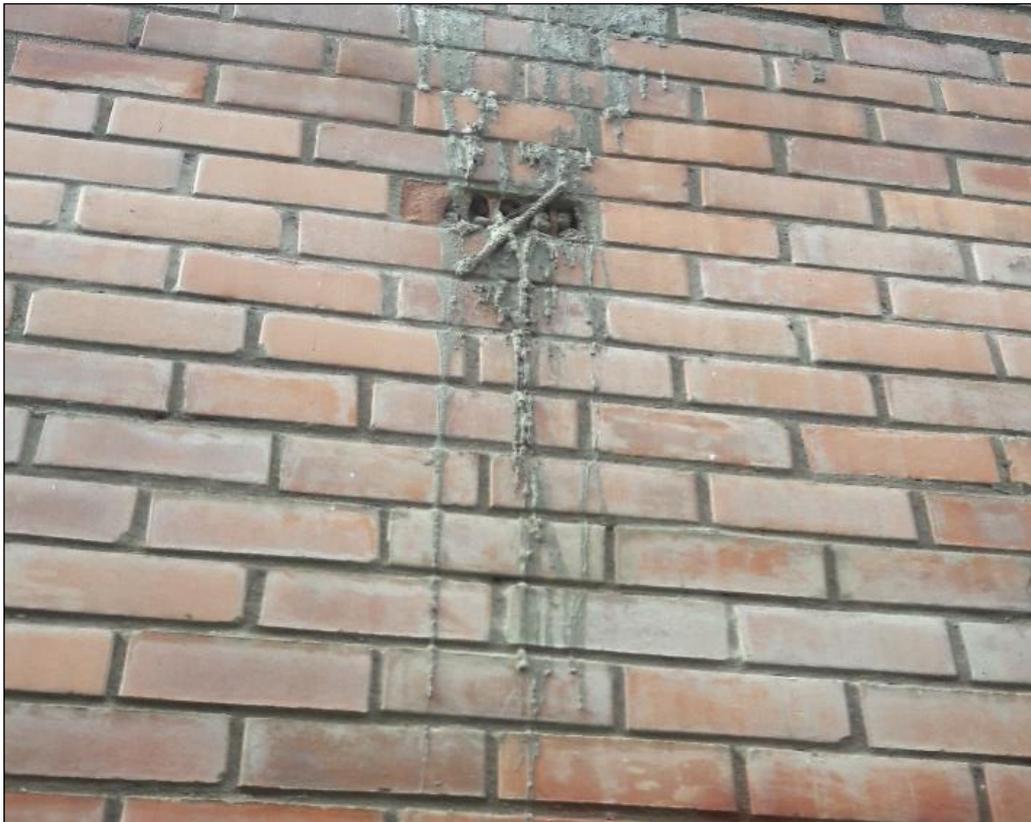
Imágenes 51: patología de exudación.
