**ESCUELA PROFESIONAL DE INGENIERÍA
CIVIL**

**“DETERMINACIÓN Y EVALUACIÓN DE
PATOLOGÍAS DEL CERCO PERIMÉTRICO DE
ALBAÑILERIA DE LA INSTITUCIÓN EDUCATIVA
15029 SANTA TERESA DE JESÚS DEL DISTRITO DE
SULLANA, PROVINCIA DE SULLANA, REGIÓN
PIURA, OCTUBRE 2017”.**

**TESIS PARA OPTAR EL TÍTULO PROFESIONAL DE
INGENIERO CIVIL**

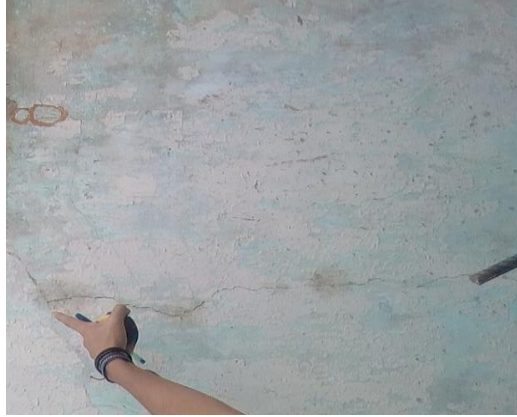
Fotografía 03: Presencia de Fisuras en el Cerco Perimétrico.

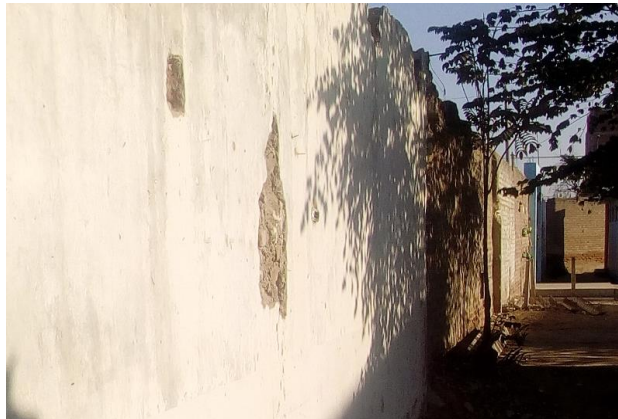
Fotografía 04: Desprendimiento de Concreto en el Cerco Perimétrico.

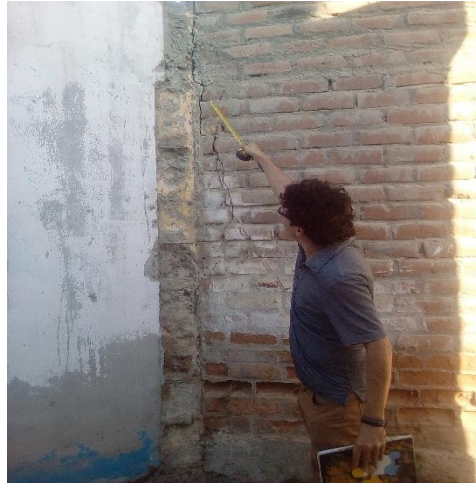
Fotografía 05: Agrietamiento en el Cerco Perimétrico.

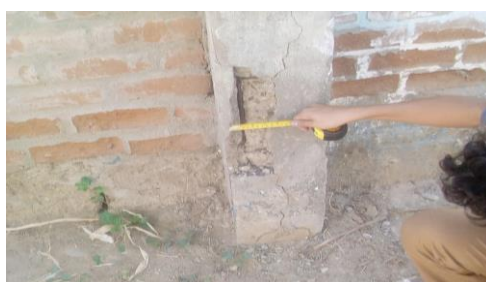
Fotografía 06: Corrosión del Acero en el Cerco Perimétrico.

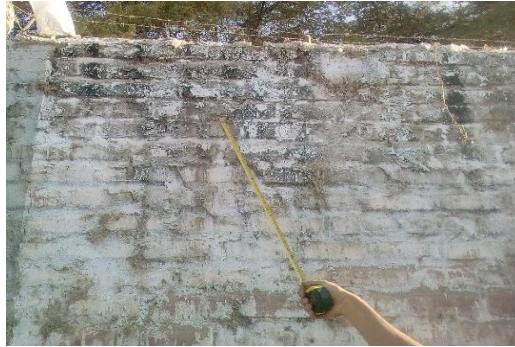
Fotografía 07: Organismos en el Cerco Perimétrico.

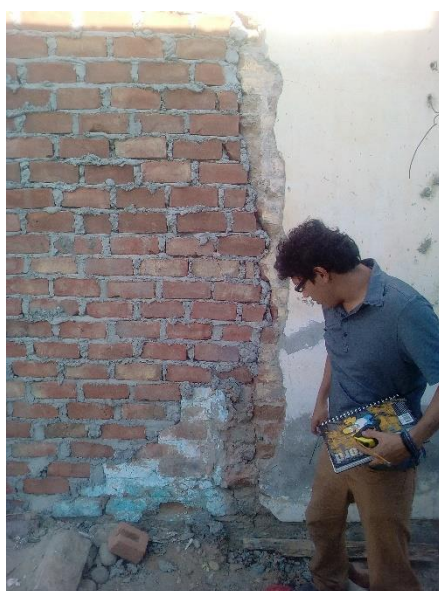
Fotografía 15: Agrietamiento en Sentido Vertical en Cerco Perimétrico de la Educativa 15029 Santa Teresa de Jesús.

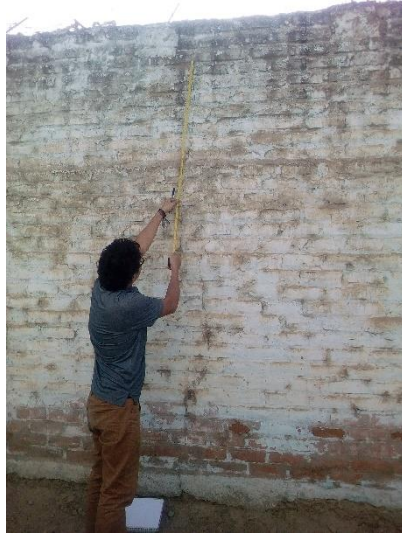
Fotografía 16: Medición de la longitud de las Grietas en Cerco Perimétrico de la Educativa 15029 Santa Teresa de Jesús.

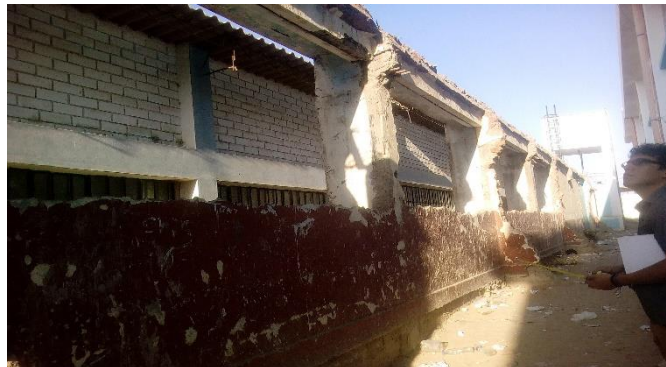
Fotografía 17: Muro que limita con la Propiedad a Terceros.
