“DETERMINACIÓN Y EVALUACIÓN DEL NIVEL DE  
INCIDENCIAS DE LAS PATOLOGÍAS DEL PAVIMENTO  
RÍGIDO DEL JIRÓN SAN MARTÍN, JIRÓN CHICLAYO, CALLE  
22 DE AGOSTO, JIRÓN FRANCISCO OCAÑA Y RUTA 2A, DEL  
DISTRITO DE CANCHAQUE, PROVINCIA DE  
HUANCABAMBA, DEPARTAMENTO DE PIURA - DICIEMBRE  
2017”

TESIS PARA OPTAR EL TITULO PROFESIONAL DE  
INGENIERO CIVIL

AUTOR:  
BACH. EDINSON GUERRERO CHOQUEHUANCA

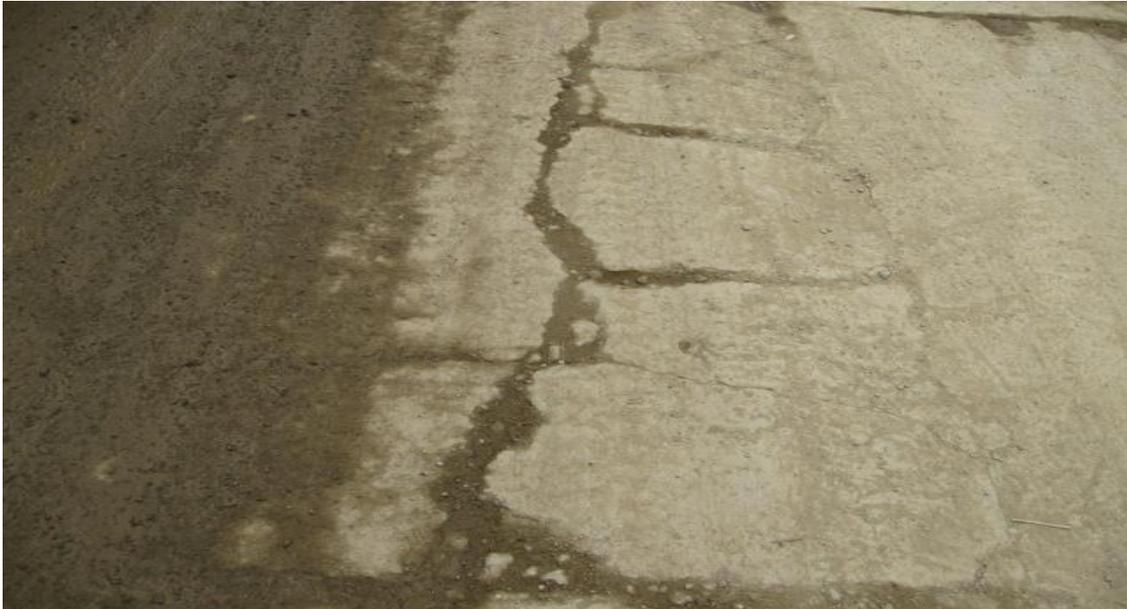
Grafico 17: – Jr. San Martin Cuadra 1; Fisura Transversales y Longitudinales

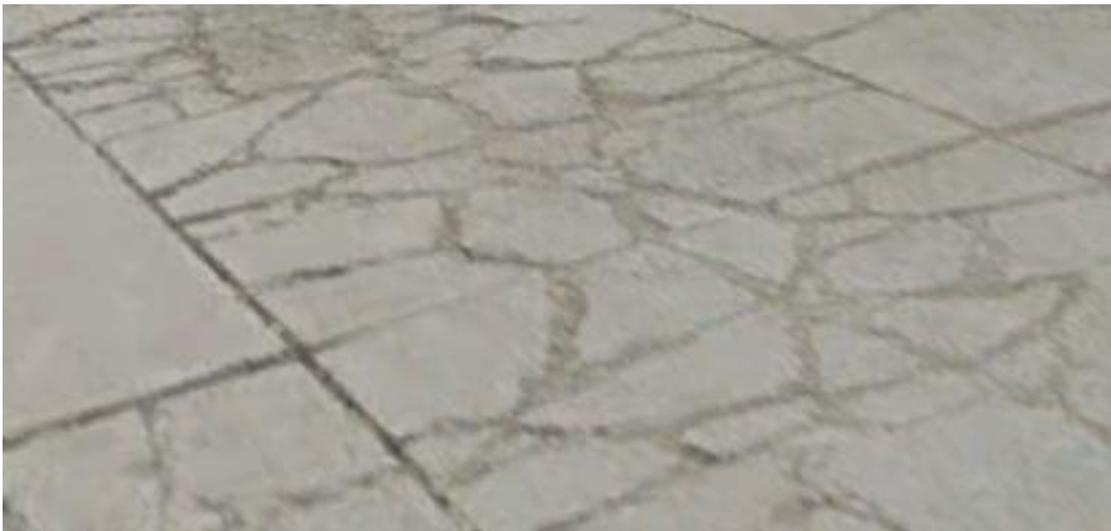
Grafico 18: Jr. San Martin Cuadra 2; Fisura Tipo Malla.

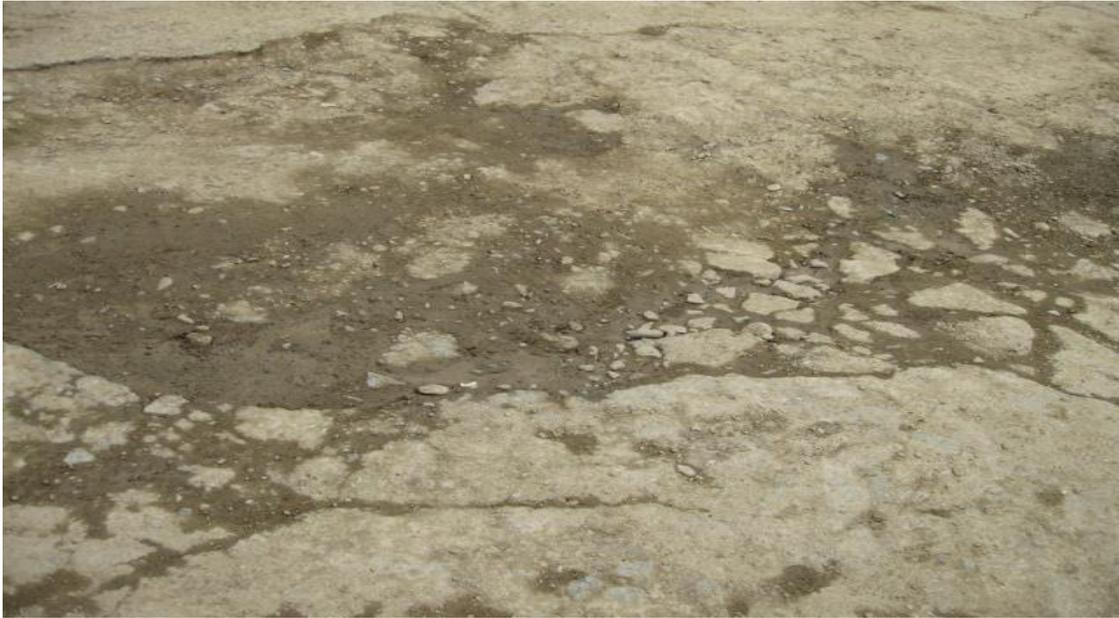
Grafico 19: Jr. San Martin Cuadra 3; Fisura Tipo Hundimiento y Tipo Malla.

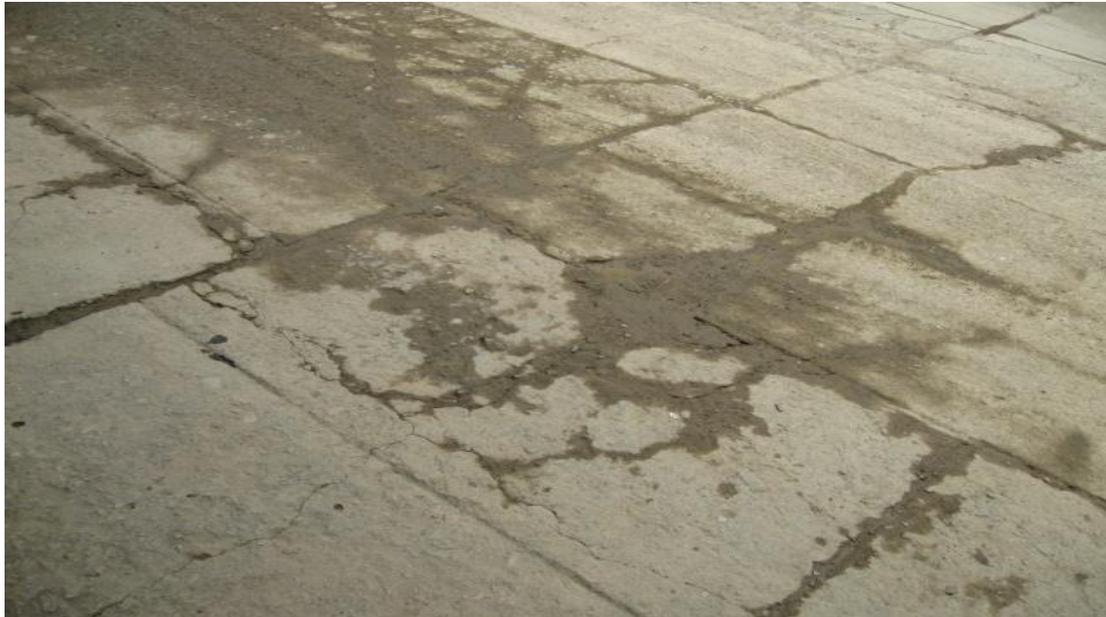
Grafico 20: Jr. Chiclayo; Fisura transversal y Fisura Malla.

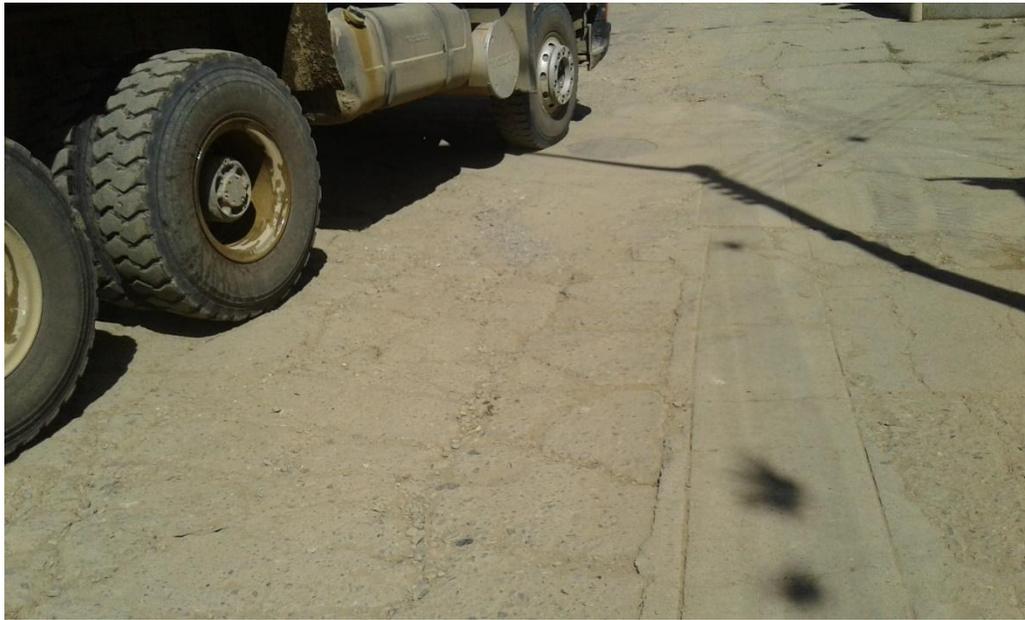
Grafico 21: Calle 22 de Agosto Cuadra 4, Fisura por Hundimiento

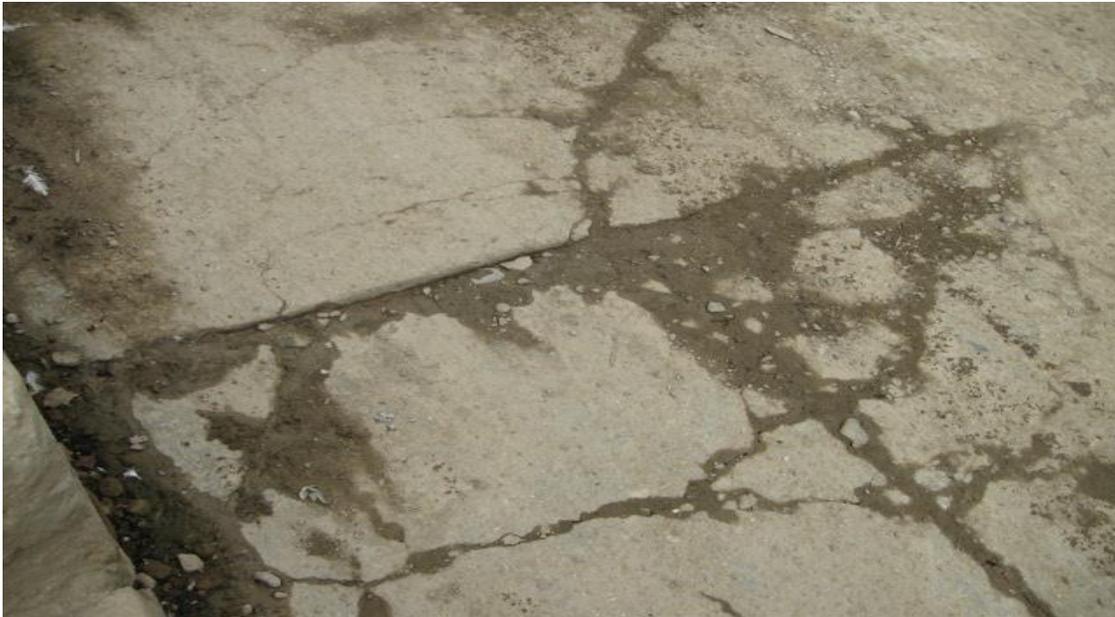
Grafico 22: Calle 22 de Agosto Cuadra 4, Fisura de Esquina

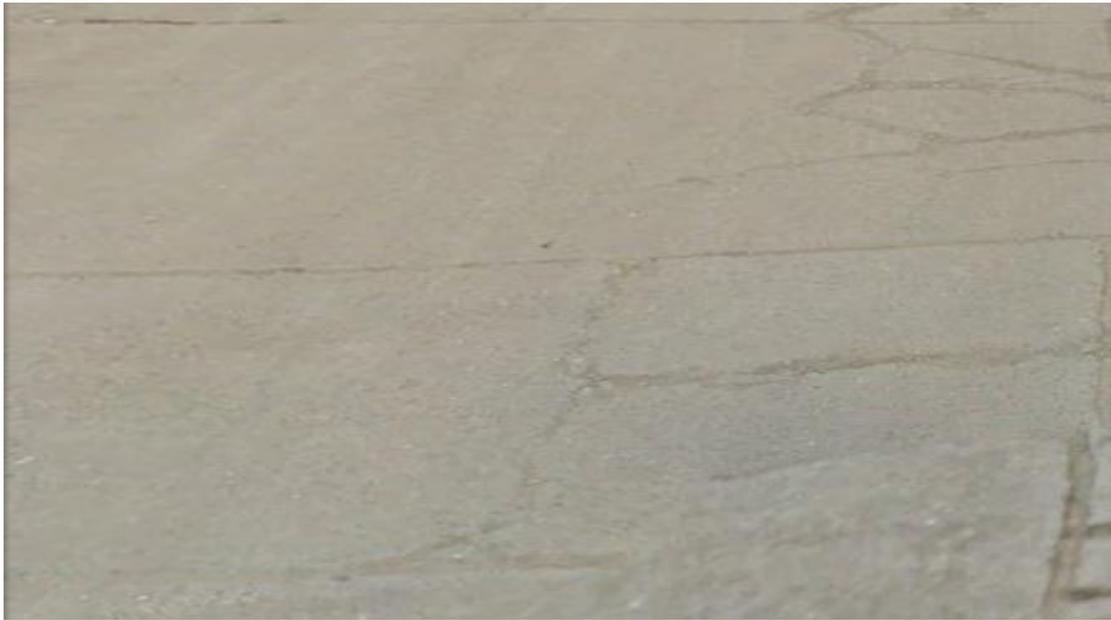
Grafico 23: Calle 22 de Agosto Cuadra 6; Fisuras Transversales y Longitudinales.

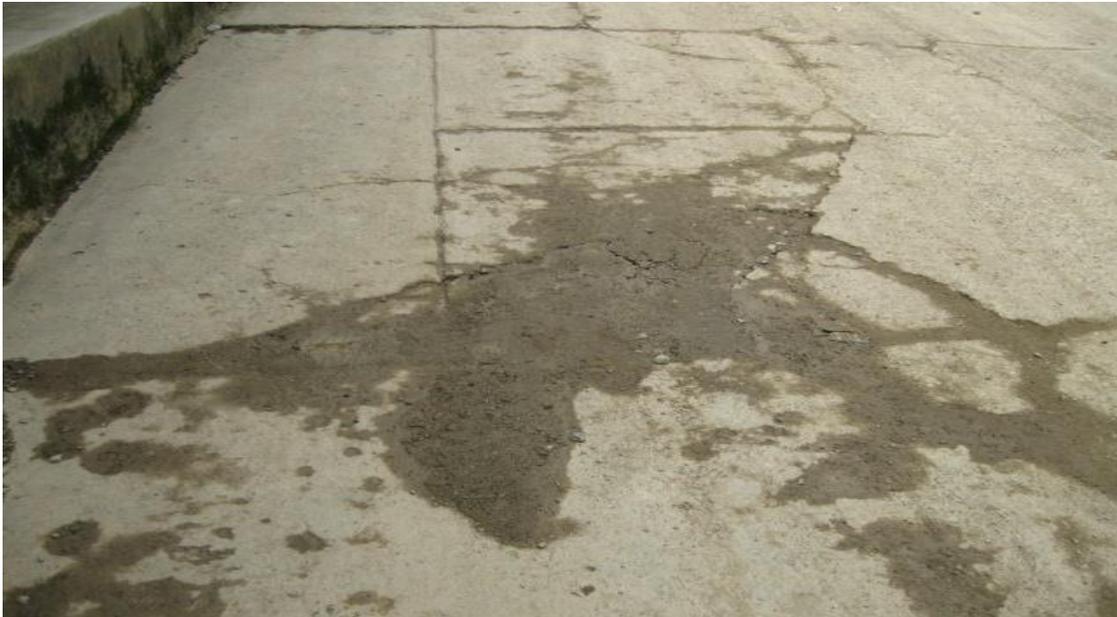
Grafico 24: Jr. Francisco Ocaña Cuadra 2; Fisuras por Hundimiento.

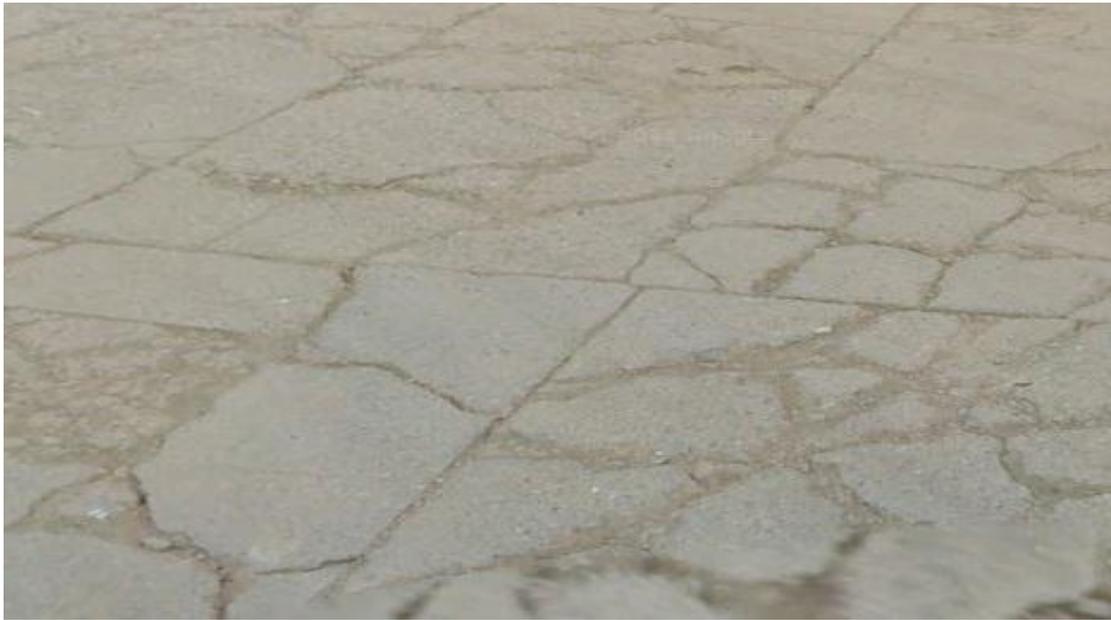
Grafico 25: Ruta de penetración 2A Piura – Huancabamba; Fisuras Tipo Malla.

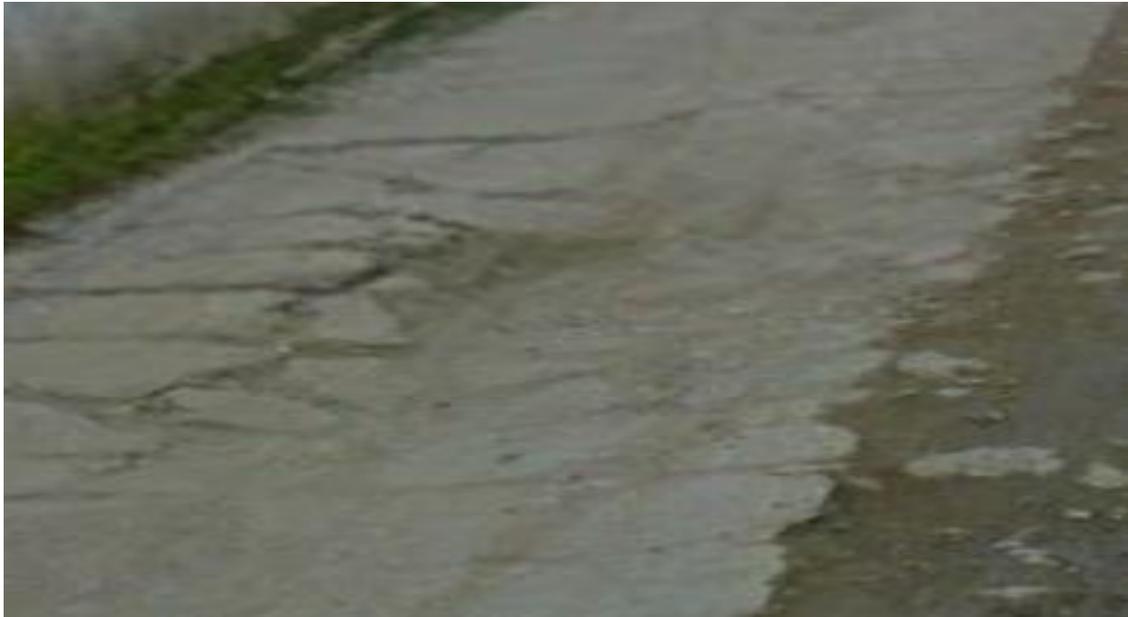
Grafico 26: Ruta de penetración 2A Piura – Huancabamba; Fisura Por Hundimiento.
