**EVALUACIÓN DEL ENROCADO PARA MEJORAR LA DEFENSA RIBEREÑA EN LA
MARGEN DERECHA DEL RÍO YAUTÁN, C.P. LA HOYADA BAJA, DISTRITO YAUTÁN,
PROVINCIA CASMA, REGIÓN ÁNCASH-2026**

TESIS PARA OPTAR EL TÍTULO PROFESIONAL DE INGENIERO CIVIL

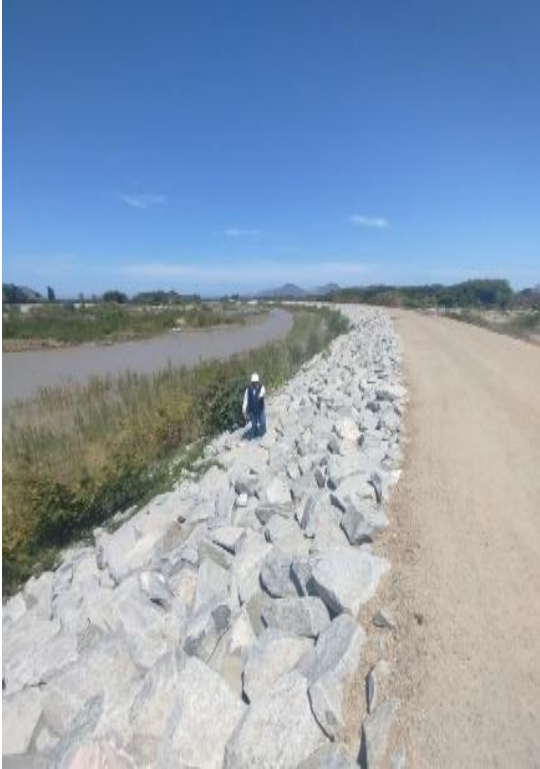
<p>La zona 1, muestra una vulnerabilidad es alta, la combinación de inestabilidad y mala conexión entre las rocas, junto con el hundimiento de algunas de ellas, me dice que la estructura está fallando desde sus bases, sumada la erosión que ya se ve en la esquina corona, es evidente que el agua está haciendo estragos en un punto crítico, y la inadecuada colocación inicial de las rocas solo empeora el problema, indicando un defecto estructural, pero lo que realmente preocupa y eleva todo a un nivel de vulnerabilidad, es la falta de un geotextil, Sin este elemento, el material fino debajo de las rocas puede lavarse fácilmente, provocando más hundimientos, desestabilizando aún más el enrocado y aumentando el riesgo de un colapso localizado o una falla significativa ante cualquier evento hidráulico o carga externa, haciendo que la protección sea muy precaria.</p>

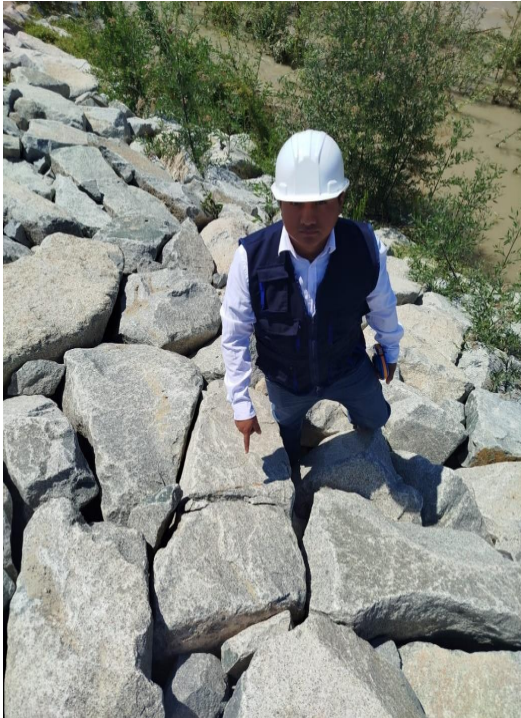
En esta segunda zona, la **vulnerabilidad** sigue siendo **alta**; aunque algunas fallas son similares, la presencia de rocas agrietadas y fisuradas es un problema grave; esto significa que el material que debería ser robusto ya está comprometido estructuralmente, y cualquier presión, ya sea del agua o del propio peso del enrocado, puede acelerar su desintegración. Si a esto le sumamos la erosión en la esquina, la mala conexión, los asentamientos y la inadecuada colocación de rocas, se tiene un escenario donde la estabilidad es bastante precaria. Y la ausencia de un geotextil agrava todos los demás problemas, permitiendo que el arrastre de finos continúe sin control, lo que potencia los asentamientos y la inestabilidad general. En definitiva, las grietas en las rocas añaden una capa extra de riesgo, indicando una degradación más profunda y un menor margen de resistencia.

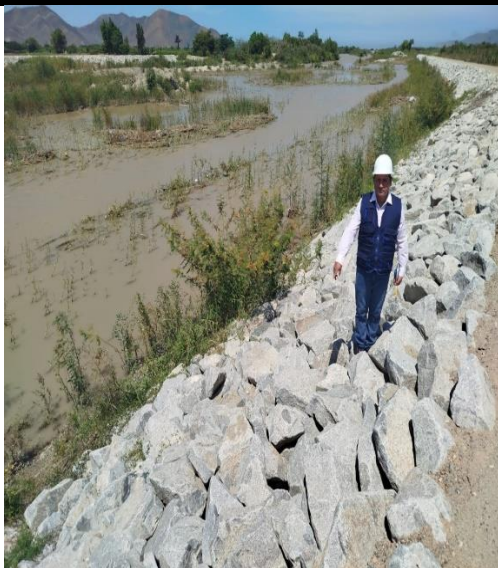
En esta tercera zona, la **vulnerabilidad es alta**, no se observa rocas agrietadas y la colocación de las rocas se vea mucho mejor, lo que también se refleja en una disminución de la inestabilidad. Sin embargo, todavía observo algunas rocas fisuradas, y aunque no están completamente rotas, son puntos débiles que podrían abrirse más con el tiempo o bajo una carga fuerte, lo que sigue sin poder observarse es el geotextil. Sin él, el lavado de finos y los posibles asentamientos siguen siendo una amenaza latente que, a la larga, podría socavar la estabilidad que se ha logrado mejorar.

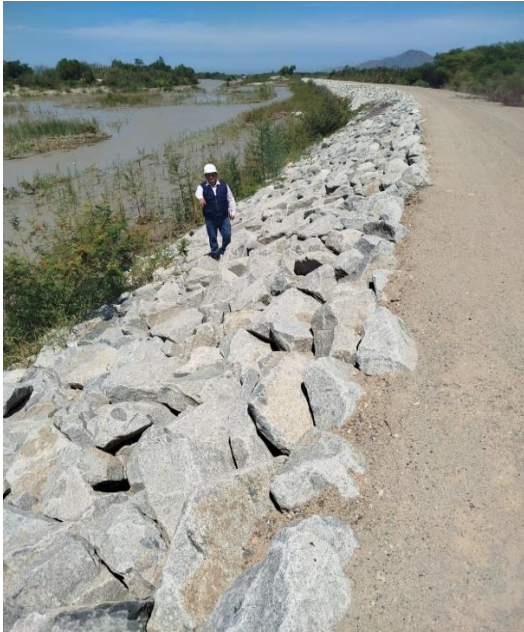
En esta cuarta zona, la **vulnerabilidad es alta**, es cierto que ya no se observa rocas agrietadas o fisuradas, lo cual es una mejora importante; sin embargo, hay rocas sobrepuestas que podrían sufrir volteo. Esto, combinado con la erosión en la esquina, la mala conexión, los asentamientos y la colocación inadecuada de rocas, crea un escenario de estabilidad muy baja, ya que estas rocas son un riesgo porque pueden perder su apoyo fácilmente, desestabilizando a las que están alrededor y creando un efecto dominó que podría generar un colapso. Y como en todas las zonas, la ausencia del geotextil agrava absolutamente todo; permite que el material fino se lave, lo que fomenta los asentamientos y la inestabilidad general.

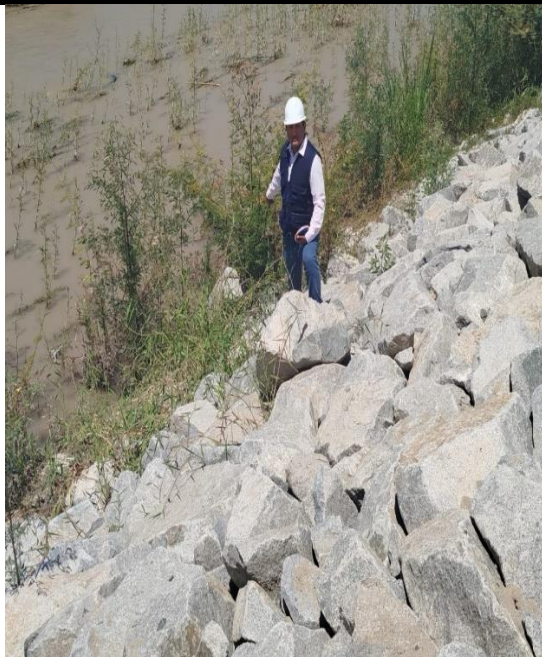
Esta zona, muestra una **vulnerabilidad alta**, con esas rocas sobrepuestas con riesgo de volteo que son un punto muy crítico. Si bien las rocas agrietadas o fisuradas ya no son el problema principal, la inestabilidad que generan esas rocas mal posicionadas sigue siendo un riesgo latente y significativo. A esto se le suma que la erosión en la esquina sigue presente, junto con la mala conexión y los asentamientos, que son indicativos de una falta de integridad estructural; junto a la permanente ausencia del geotextil es un factor que amplifica cada uno de estos defectos que aumenta la inestabilidad.

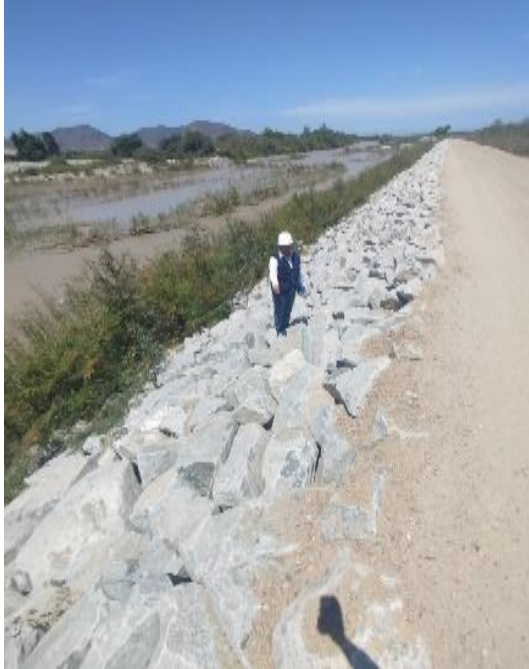
En esta zona la **vulnerabilidad es alta**, el problema de asentamiento se haya reducido y la conexión de las rocas a mejorado, eso ya nos da una base más estable, el problema de hundimiento ha disminuido un poco que es una señal positiva, indicando que hay menos movimiento, sin embargo, aún existe la presencia de rocas sobrepuestas con riesgo de volteo, que siguen siendo un punto vulnerable y pueden desestabilizar otras partes del enrocado y no olvidar de la ausencia del geotextil. Aunque los problemas de movimiento sean menores aquí, la falta de esta barrera protectora significa que el arrastre de finos sigue ocurriendo a un nivel bajo, lo que a la larga podría comprometer la estabilidad mejorada que se ha hallado.

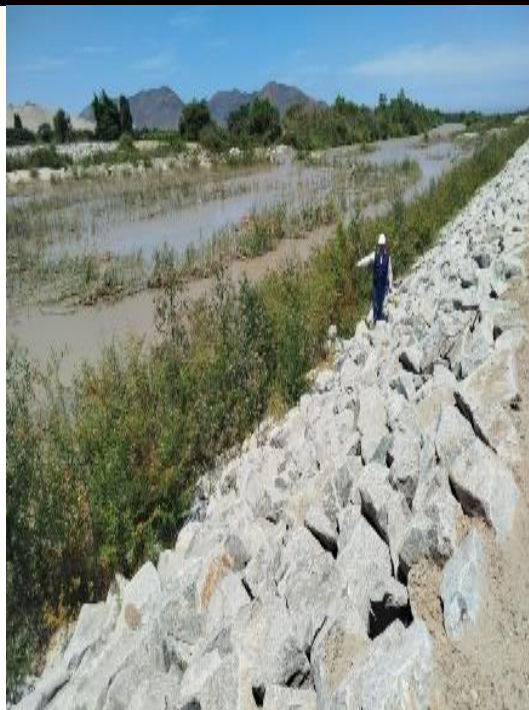
Para esta séptima zona, la **vulnerabilidad** se sitúa en un **nivel alta**, se observa que la inestabilidad a mejorado, y que el problema de hundimiento solo afecta unas cuantas rocas; además ya no se observan rocas sobrepuestas, lo cual elimina uno de los riesgos de volteo que teníamos antes. Sin embargo, no se puede olvidar la ausencia del geotextil. Por más que la inestabilidad superficial se reduzca, la falta de esa capa de separación permite que el lavado interno de finos siga ocurriendo, lo que eventualmente podría generar nuevos puntos débiles o reactivar los existentes. Así que, aunque haya una clara mejora estructural, la vulnerabilidad sigue siendo media por esos factores persistentes.

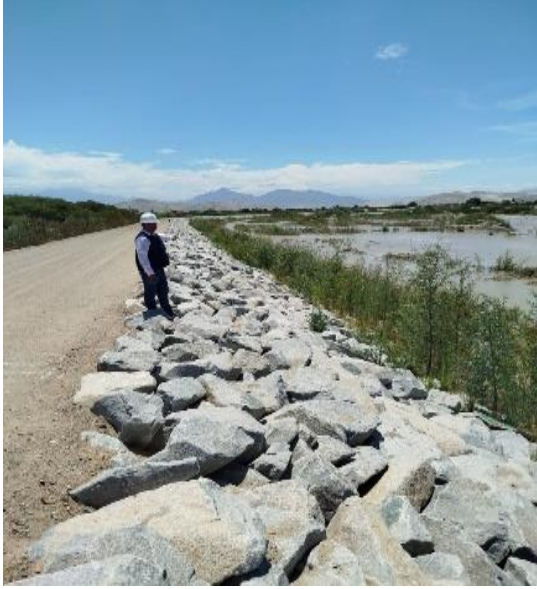
<p>La vulnerabilidad es alta. Aquí, al igual que en la anterior, la inestabilidad es notablemente menor y los hundimientos son muy puntuales, afectando a muy pocas rocas. Que las rocas sobrepuestas casi no se vean es otro gran avance, lo que significa que el riesgo de volteo ha disminuido significativamente, pero por la ausencia del geotextil, el sustrato fino sigue siendo vulnerable al arrastre por el agua, lo que con el tiempo se generara erosión de talud y comprometerá la estabilidad que hoy parece mejor. Por eso, aunque la situación es mucho mejor que al principio, aún hay factores que la mantienen en una vulnerabilidad que requieren atención.</p>

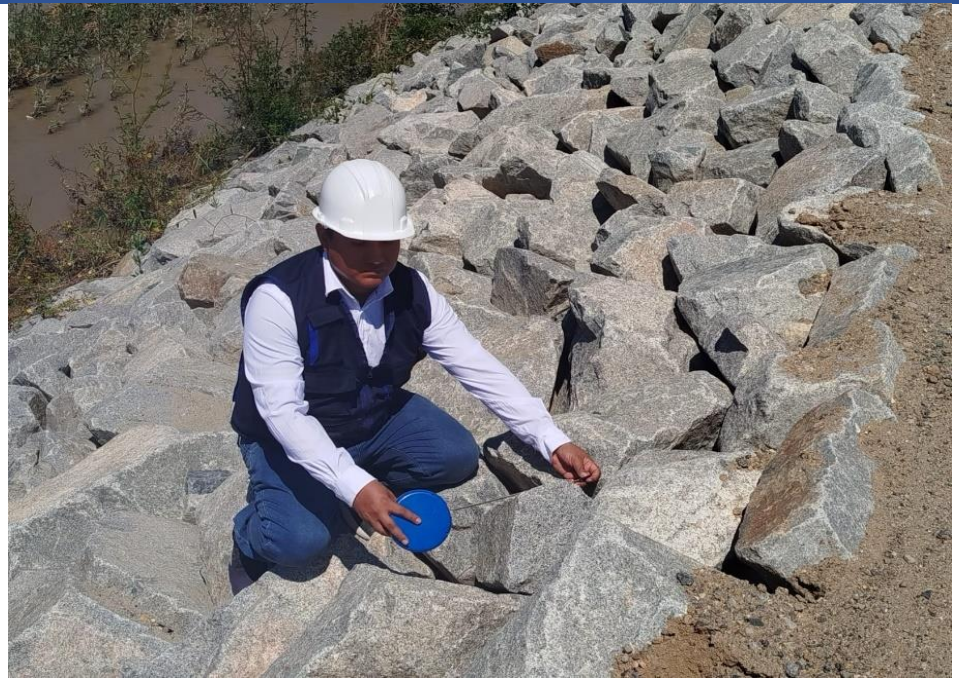
Fecha: 02-03-26	
Progresiva: 0+020	
Descripción: En la presente vista se aprecia la toma de medida de rocas en la parte superior, registrándose dimensiones de 0.30 x 0.45 metros.

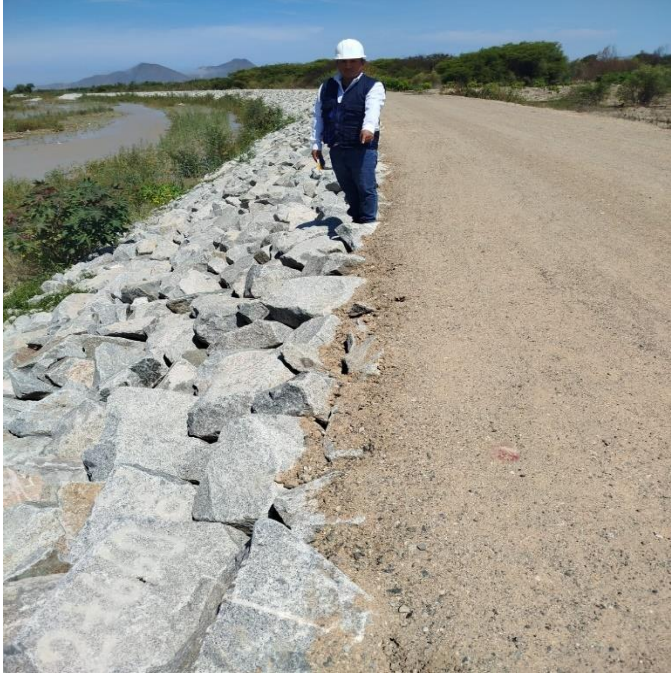
Fecha: 02-03-26	
Progresiva: 0+040	
<p>Descripción: En la presente vista se aprecia el asentamiento del enrocado, con un rango de entre 0.15 y 0.25 metros. Este desnivel ha dejado expuesta una porción del talud.</p>

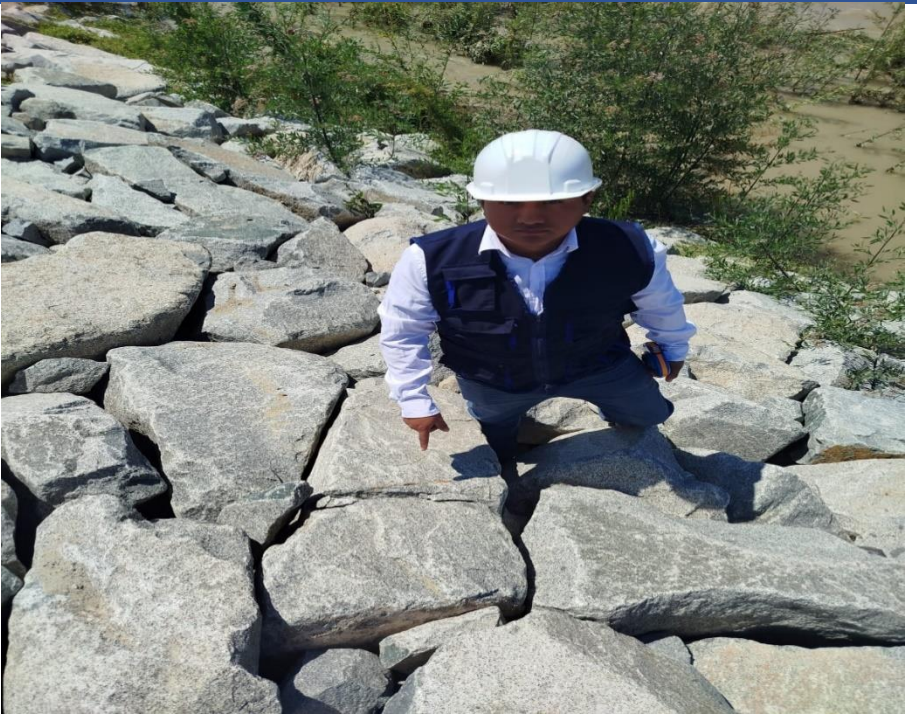
<p>Fecha: 02-03-26</p>	
<p>Progresiva: 0+070</p>	
<p>Descripción: En la presente vista se aprecia rocas agrietadas</p>

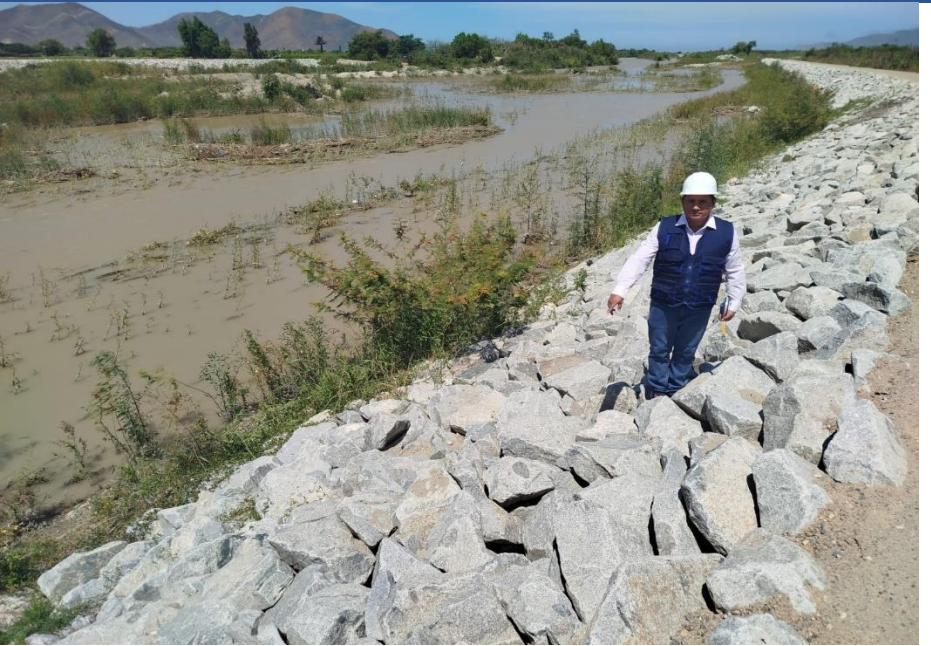
<p>Fecha: 02-03-26</p>	
<p>Progresiva: 0+120</p>	
<p>Descripción: En la presente vista se aprecia rocas de menor tamaño que se encuentran sobre puestas, con peligro de sufrir volteo.</p>

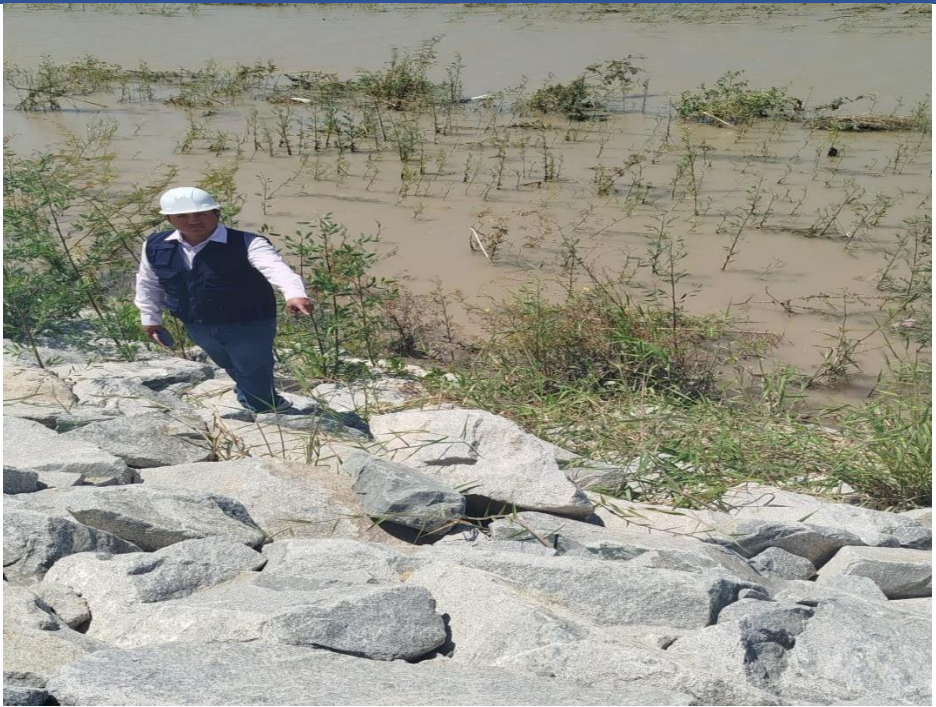
<p>Fecha: 16-03-26</p>	
<p>Progresiva: 0+220</p>	
<p>Descripción: En la presente vista se sigue apreciando las rocas sobre puestas, como también la presencia de rocas agrietadas.</p>

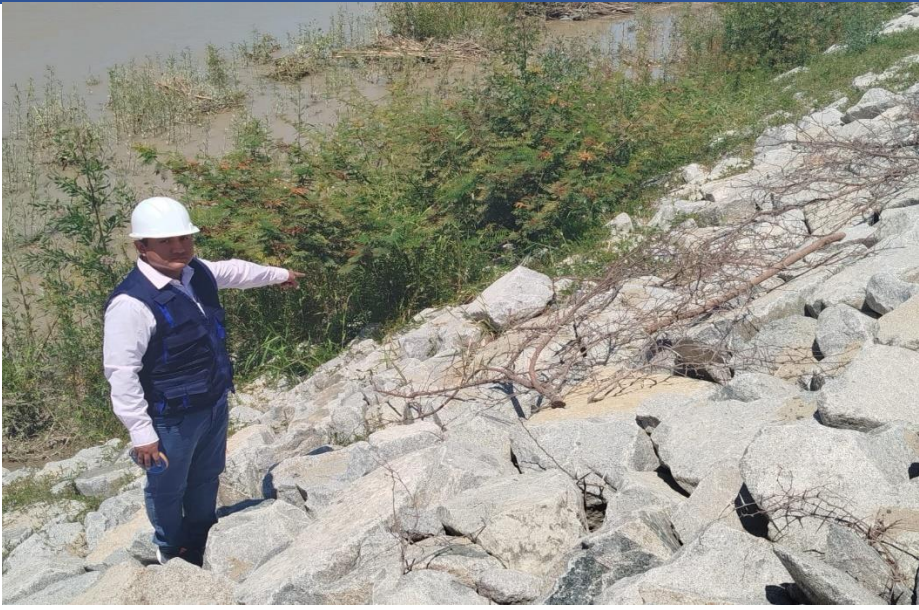
<p>Fecha: 16-03-26</p>	
<p>Progresiva: 0+230</p>	
<p>Descripción: En la presente vista se aprecia vegetación en la parte baja del talud.</p>

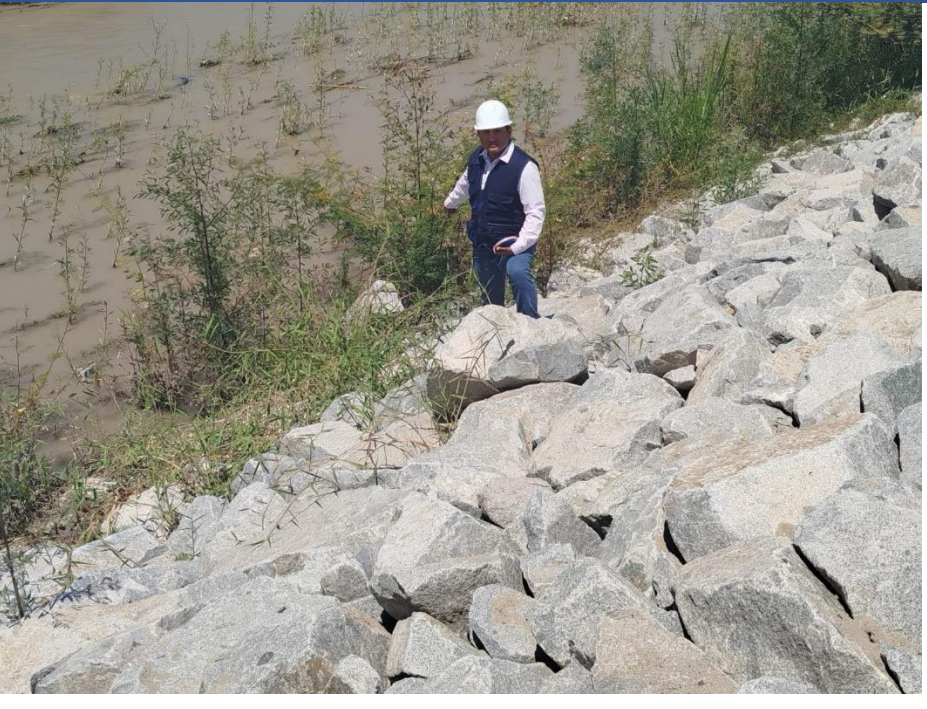
<p>Fecha: 16-03-26</p>	
<p>Progresiva: 0+240</p>	
<p>Descripción: En la presente vista se aprecia grandes rocas sobre puestas, y rocas de menor tamaño que han sufrido volteo.</p>

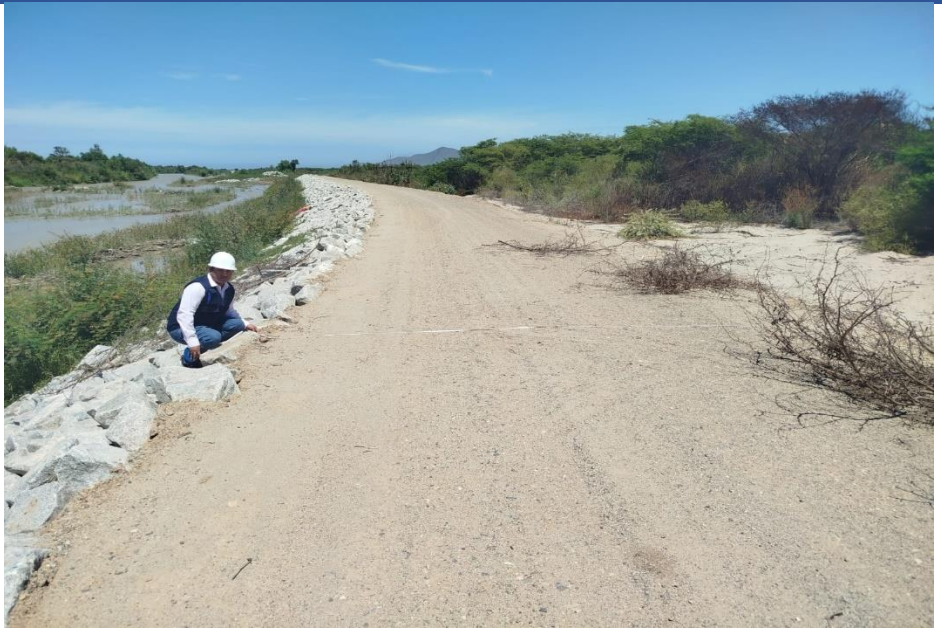
<p>Fecha: 16-03-26</p>	
<p>Progresiva: 0+250</p>	
<p>Descripción: En la presente vista se aprecia la toma de medida de la corona, con un ancho de 5.90 metros.</p>

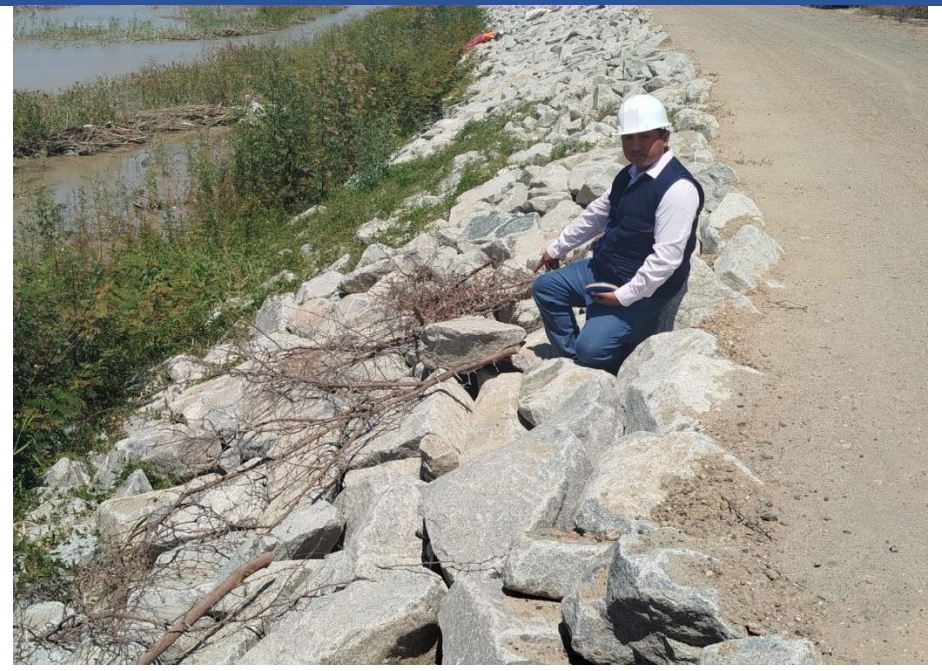
<p>Fecha: 16-03-26</p>	
<p>Progresiva: 0+260</p>	
<p>Descripción: En la presente vista se aprecia rocas sin una buena conexión y otras sobre puestas.</p>

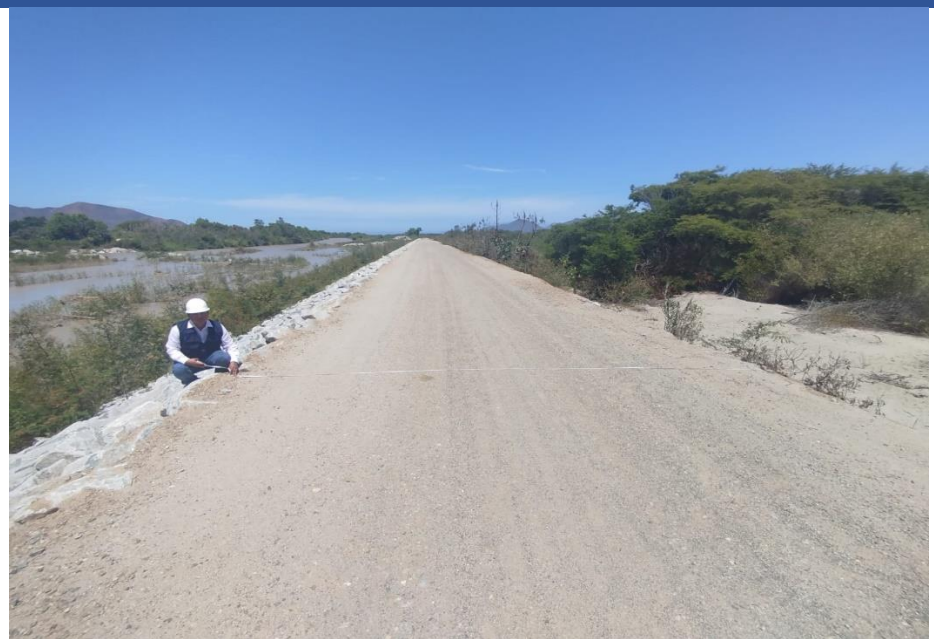
Fecha: 16-03-26	
Progresiva: 0+300	
Descripción: En la presente vista se aprecia la toma de medidas del ancho de la corona la cual cuenta con 6.10 metros.

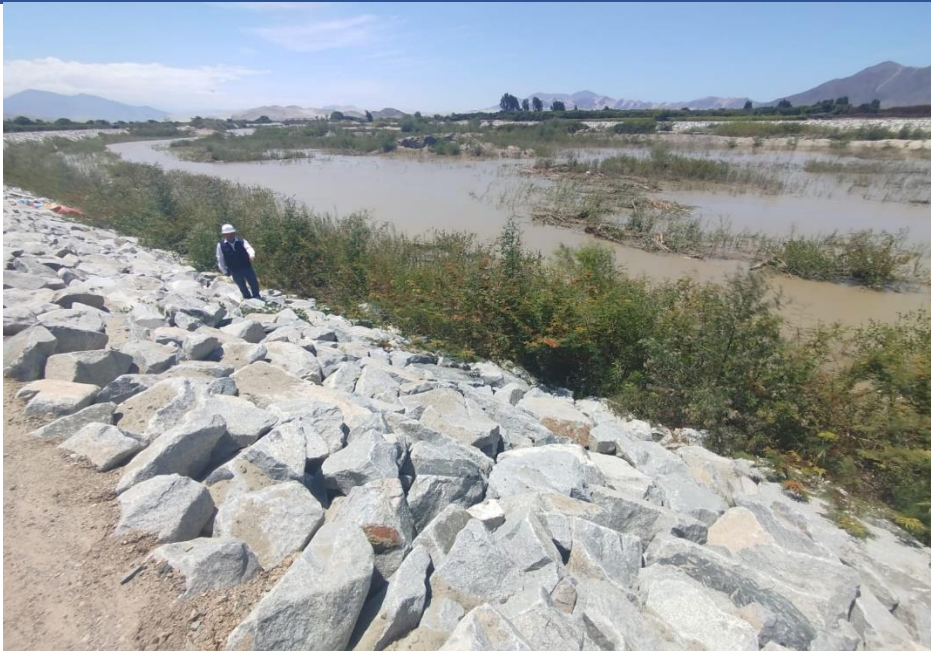
<p>Fecha: 16-03-26</p>	
<p>Progresiva: 0+310</p>	
<p>Descripción: En la presente vista se aprecia problemas de hundimientos como la presencia de vegetación en la parte baja del talud.</p>

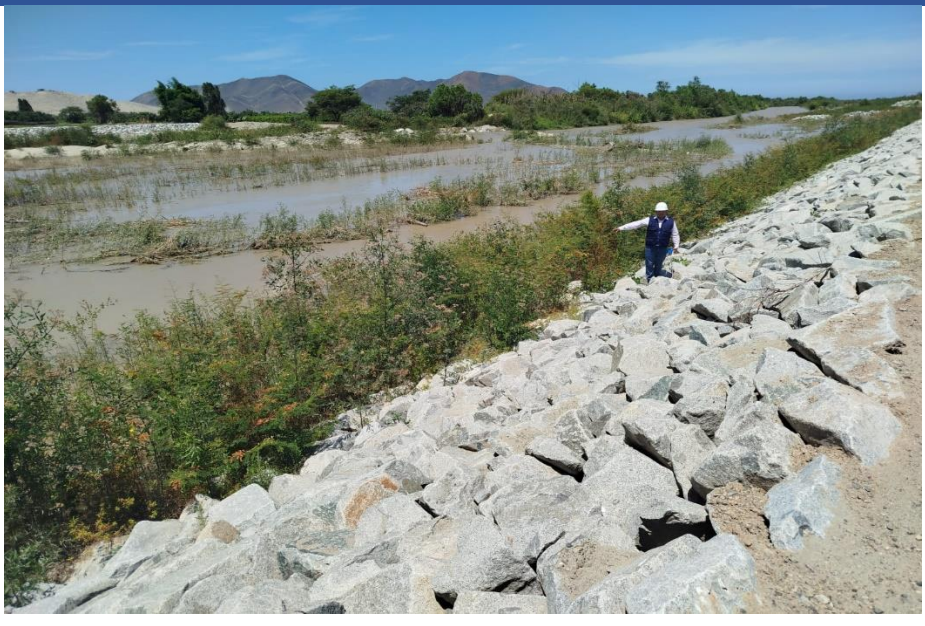
<p>Fecha: 16-03-26</p>	
<p>Progresiva: 0+340</p>	
<p>Descripción: En la presente vista se aprecia vegetación en la parte baja del talud, como una mala conexión de rocas.</p>
