**EVALUACIÓN DEL ENROCADO PARA MEJORAR LA DEFENSA RIBEREÑA EN EL
MARGEN DERECHO DEL RÍO PATIVILCA, PROGRESIVAS 0+500 - 0+800, SECTOR
COCHAS, DISTRITO DE COCHAS, PROVINCIA DE OCROS, REGIÓN ÁNCASH-2026**

TESIS PARA OPTAR EL TÍTULO PROFESIONAL DE INGENIERO CIVIL

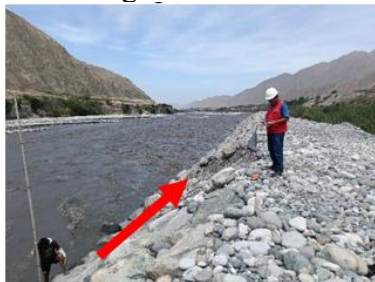
</div> <p style="text-align: center;">Progresiva 0+500</p> <div style="display: flex; align-items: center; margin-bottom: 10px;">

</div> <p style="text-align: center;">Erosión leve en talud</p> </div>	<p>Inicio de seccionamiento mediante la colocación de un hito, progresiva 0+500, estableciendo el punto de origen para la evaluación técnica de los primeros 50 metros del enrocado.</p> <p>En el tramo comprendido entre la progresiva 0+507 y 0+516 se evidencia falla del talud por deslizamiento, acompañada de volcamiento de rocas, pérdida de material de base y ausencia de cohesión, así como la presencia de vacíos entre las rocas, lo que indica inestabilidad local del enrocado. Asimismo, se observa erosión leve en el talud y algunas piedras sueltas, sin evidenciar socavación en la base de cimentación ni acumulación de material sedimentado. Por otro lado, entre 0+512 y 0+550 el enrocado presenta condiciones adecuadas y comportamiento estable, sin fallas significativas. En conjunto, el tramo presenta una condición general regular, determinándose un nivel de vulnerabilidad media.</p>

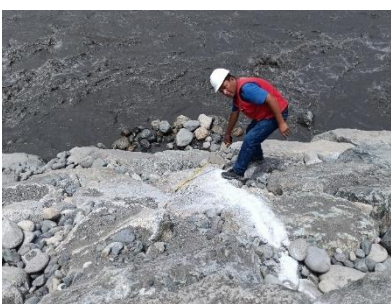
</div> <p style="text-align: center;">Progresiva 0+507 y 0+512</p> <div style="display: flex; align-items: center; margin-bottom: 10px;">

<p>pesar de contar con rocas de hasta 1.20 m, se detectó una falla puntual entre las progresivas 0+507 y 0+516: la base de hormigón sin cohesión y los vacíos entre unidades permiten la filtración del flujo, elevando el riesgo de deslizamiento por inestabilidad basal frente al Río Pativilca.</p>		
<p>Corona</p>	<p>Ancho</p>		
	<p>Bueno > 5.50 m</p>	<p>Regular 3.00-5.50m</p>	<p>Malo < 3.00m</p>
	<p>Estado</p>		
	<p>Bueno (85-100%)</p>	<p>Regular (40-84%)</p>	<p>Malo (0-39%)</p>
<p>Enrocado</p>	<p>Estado de las Rocas</p>		
	<p>Bueno(Estables)</p>	<p>Regular (Desplazadas)</p>	<p>Malo (Faltantes)</p>
	<p>Tamaño de roca</p>		
	<p>Bueno (>1 m)</p>	<p>Regular (0.3 – 1 m)</p>	<p>Malo (<0.3 m)</p>
	<p>Estado (%)</p>		
	<p>Bueno (85 – 100 %)</p>	<p>Regular (40-84%)</p>	<p>Malo (0-39%)</p>
	<p>Dato de campo: D₅₀=1.05m Descripción: El enrocado presenta un Estado Regular (83%). A pesar de contar con un tamaño de roca adecuado de 1.05 m, la estructura ha perdido su</p>

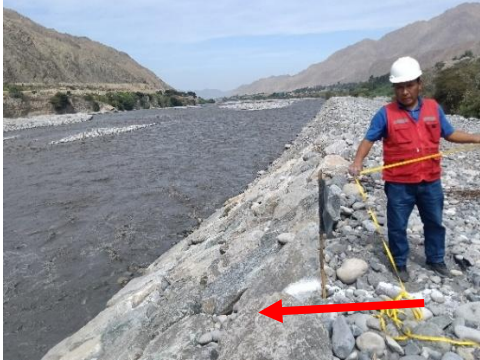
Progresiva 0+600	<p>Inicio de seccionamiento mediante la colocación de un hito, progresiva 0+550 al 0+600.</p> <p>Entre la progresiva 0+550 y 0+558 el enrocado se presenta estable y uniforme; sin embargo, entre 0+558 y 0+570 se evidencia una falla del talud por volcamiento de rocas, asociada a material de base suelto que reduce la cohesión y genera inestabilidad, constituyendo un sector crítico dentro del tramo. Posteriormente, entre 0+520 y 0+600 el enrocado presenta condiciones uniformes y en buen estado. En conjunto, el tramo presenta una condición general regular, determinándose un nivel de vulnerabilidad media.</p>
	0+550 Hasta 0+600

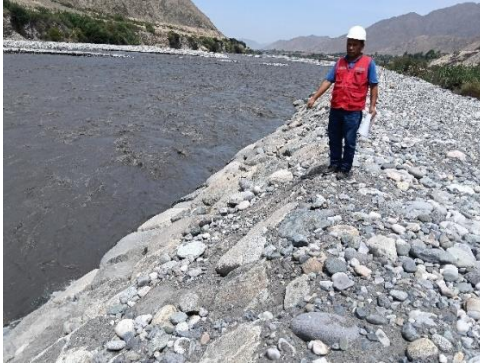
<p style="text-align: center;">Tramo de 50m en condición regular</p>
Zona 4	Progresiva		
		<p>0+650 Hasta 0+700</p>

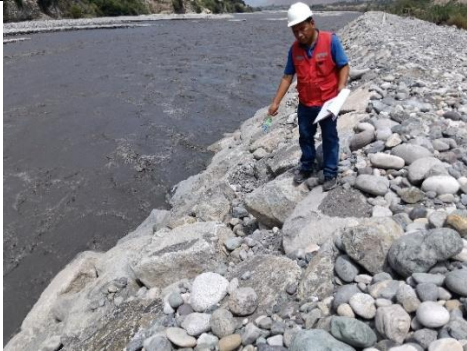
<p style="text-align: center;">Desacomodo leve y pequeños vacíos</p>

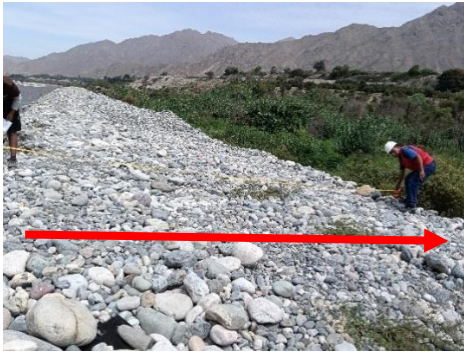
<p style="text-align: center;">La corona en buen estado 7.10m</p>

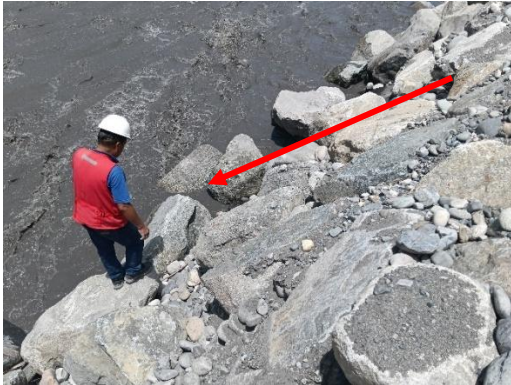
<p>El tramo presenta una falla estructural severa, con volcamiento generalizado del enrocado producto de asentamientos en la cimentación originados por erosión y socavación activa. La ausencia de una adecuada cama de base y la exposición del geotextil evidencian una pérdida significativa de soporte, mientras que la cimentación, ejecutada sobre material de relleno y no sobre suelo firme, ha cedido ante la fuerza hidráulica del río Pativilca. Esta condición ha generado vacíos, pérdida de trabazón y desplazamiento progresivo de las rocas, afectando aproximadamente 50 m de defensa ribereña. En conjunto, se trata de un sector en condición crítica, con alta vulnerabilidad, inestabilidad estructural marcada y riesgo inminente de colapso ante eventos de crecida.</p>
	0+700 Hasta 0+750

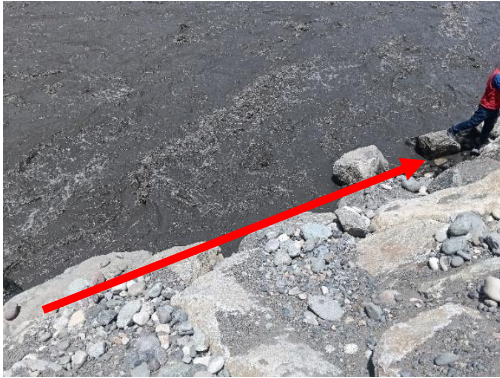
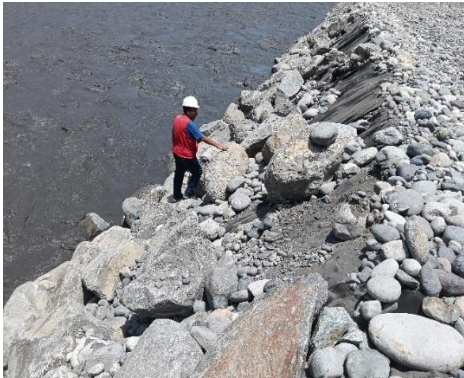
<p>Volcamiento de rocas</p> <p>Ausencia de Cimentación</p> <p>Exposición del geotextil</p>

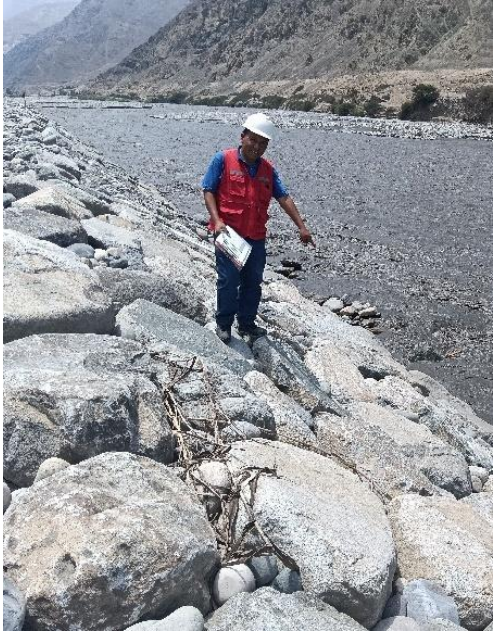
<p>En este tramo se presenta un talud estable y en buen estado, con el enrocado íntegro y sin evidencias de socavación ni sedimentación. No se identifican vacíos ni desplazamientos en la estructura, lo que refleja un comportamiento adecuado de la sección evaluada.</p> <p>En conjunto, el tramo se encuentra en las mejores condiciones dentro del área evaluada, determinándose una condición regular.</p>
	<p>0+750 Hasta 0+800</p>

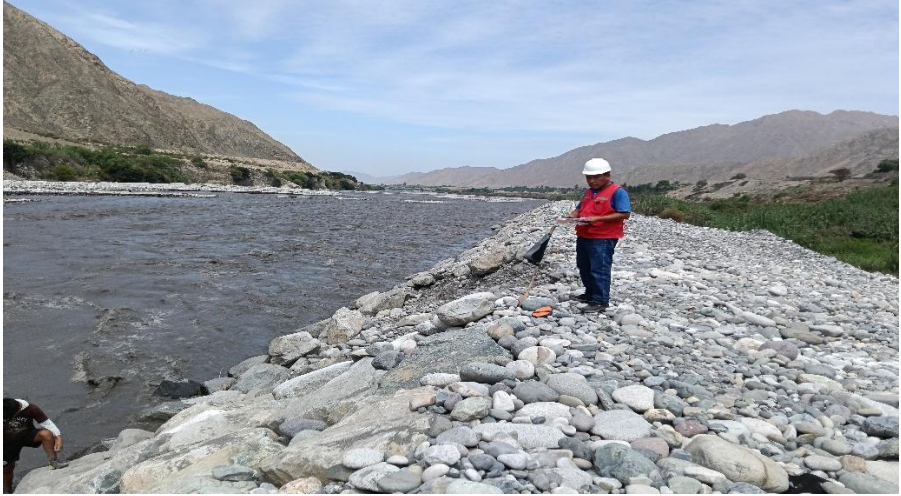
<p>Cimentación</p>	Estabilidad		
	Bueno (Sin socavación)	Regular (Parcial)	Malo (Socavación Crítica)
	Asentamiento		
	Bueno (Ninguno)	Regular (Parcial)	Malo(Evidente)
	Estado(%)		
	Bueno((85 – 100 %)	Regular(40-84%)	Malo(0-39%)
<p>Sedimentación</p>	Acumulación		
	Bueno (Baja)	Regular (Media)	Malo (Alta)
	Obstrucción		
	Bueno (Ninguna)	Regular (Parcial)	Malo (Alta)

Descripción: La cimentación presenta un Estado Óptimo (100%). La inspección visual confirma la ausencia de socavación al pie del talud y la inexistencia de asentamientos en la base de la estructura.

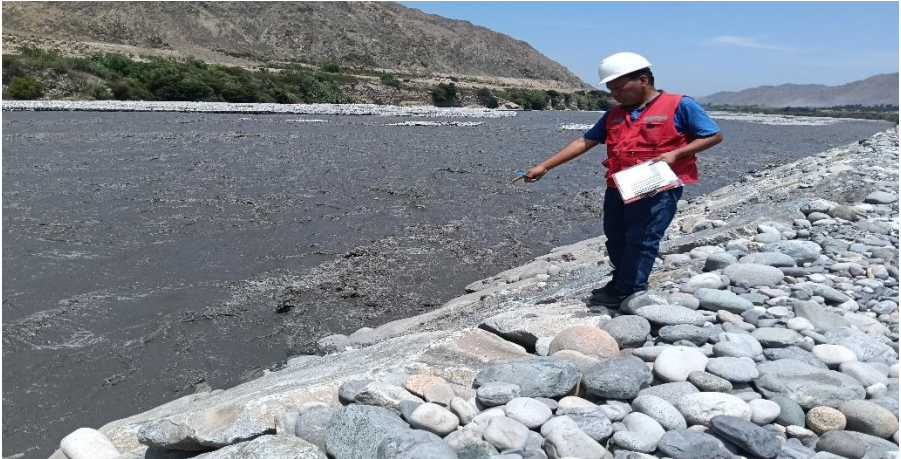
Estado (%)		
	Bueno (85 – 100 %)	Regular (40-84%)	Malo (0-39%)
	Descripción: La sección hidráulica se encuentra en condiciones óptimas con un índice de integridad del 100%. No se evidencia acumulación de sedimentos ni obstrucciones en el cauce.		
Interpretación:	El tramo presenta un Estado General Regular (91.6%) . Estructuralmente, destaca una corona de 6.80 m y una cimentación libre de socavación, lo que garantiza estabilidad global y accesibilidad. No obstante, existe una vulnerabilidad crítica en el talud y enrocado debido a una inclinación de 0.75 que incumple la normativa ANA. Esta condición es crítica entre las progresivas 0+507 y 0+512 , donde la falta de cohesión en la base de hormigón y los vacíos han provocado el desplazamiento de rocas de 1.05m , debilitando la cara del muro frente a las avenidas del Río Pativilca .		
Zona 2		Margen: Derecho	
Progresiva: 0+550 hasta 0+600	Estado

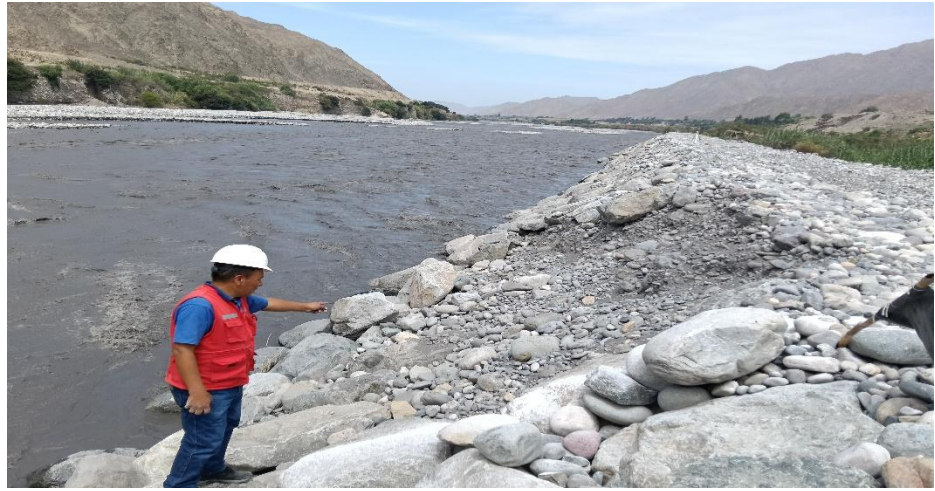
Corona	Ancho		
	Bueno > 5.50 m	Regular 3.00-5.50m	Malo < 3.00m
	Estado		
	Bueno (85-100%)	Regular (40-84%)	Malo (0-39%)
<p>Descripción: La corona de la defensa en este tramo registra un ancho de 7.30 m, alcanzando una integridad del 100% (Estado Bueno)</p>			
Enrocado	Estado de las Rocas		
	Bueno(Estables)	Regular (Desplazadas)	Malo (Faltantes)
	Tamaño de roca		
	Bueno (>1 m)	Regular (0.3 – 1 m)	Malo (<0.3 m)
	Estado (%)		
	Bueno (85 – 100 %)	Regular (40-84%)	Malo (0-39%)
	<p>Datos de campo: D50= 1.15m</p> <p>Descripción: En el tramo evaluado, el enrocado alcanza un 83% de integridad (Estado Regular). Se destaca el uso de unidades con diámetros óptimos de 1.10 m y 1.20 m; sin embargo, la calificación final se ve afectada por fallas de volcamiento y la pérdida del encaje original de las rocas. Esta inestabilidad es consecuencia directa de una deficiencia en la cama de apoyo, compuesta por un material base de hormigón suelto con baja cohesión, lo que, sumado a la excesiva pendiente del talud y la presencia de vacíos estructurales, reduce la capacidad de disipación de energía del muro frente a las avenidas del río Pativilca.</p>

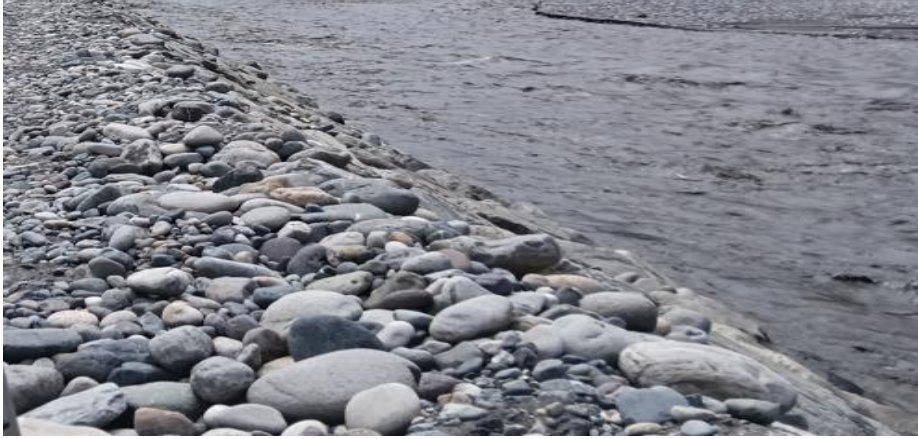
Corona	Ancho		
	Bueno > 5.50 m	Regular 3.00-5.50m	Malo < 3.00m
	Estado		
	Bueno (85-100%)	Regular (40-84%)	Malo (0-39%)
	Datos de campo: 7.00 m Descripción: La corona en la progresiva 0+600 a 0+650 alcanza una integridad del 100% (Estado Bueno) con un ancho de 7.00 m.		
Enrocado	Estado de las Rocas		
	Bueno (Estables)	Regular (Desplazadas)	Malo (Faltantes)
	Tamaño de roca		
	Bueno (>1 m)	Regular (0.3 – 1 m)	Malo (<0.3 m)
	Estado (%)		
	Bueno (85 – 100 %)	Regular (40-84%)	Malo (0-39%)
	Dato de campo: D50= 1.15 m Descripción: El enrocado en la progresiva 0+600 a 0+650 se califica en Estado Bueno (100%) al presentar unidades estables con diámetros promedio de 1.15 m, registrando únicamente pequeños vacíos estructurales que no comprometen el encaje global de la cara del talud frente al flujo del río Pativilca.

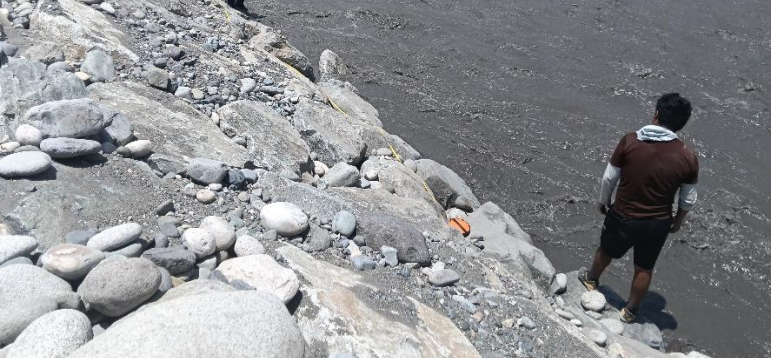
Corona	Ancho		
	Bueno > 5.50 m	Regular 3.00-5.50m	Malo < 3.00m
	Estado		
	Bueno (85-100%)	Regular (40-84%)	Malo (0-39%)
	<p>Datos de campo: 7.90m Descripción: En la progresiva 0+650 a 0+700, la corona alcanza un Estado Bueno (100%) con un ancho excepcional de 7.90 m.</p>

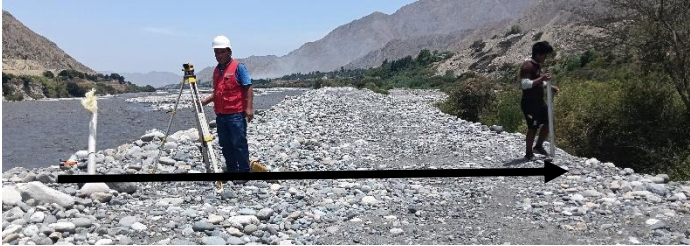
Enrocado	Estado de las Rocas		
	Bueno(Estables)	Regular (Desplazadas)	Malo (Faltantes)
	Tamaño de roca		
	Bueno (>1 m)	Regular (0.3 – 1 m)	Malo (<0.3 m)
	Estado (%)		
	Bueno (85 – 100 %)	Regular (40-84%)	Malo (0-39%)
	<p>Dato de campo: D50= 0.85 cm Descripción: En el sector comprendido entre las progresivas 0+655 y 0+685, el enrocado se califica en Estado Regular (66.7%), debido a que las unidades de roca 0.85 m presentan un desplazamiento físico y fallas por volcamiento; esta condición, originada por el asentamiento de la cimentación, compromete la trabazón estructural en dicho tramo.</p>

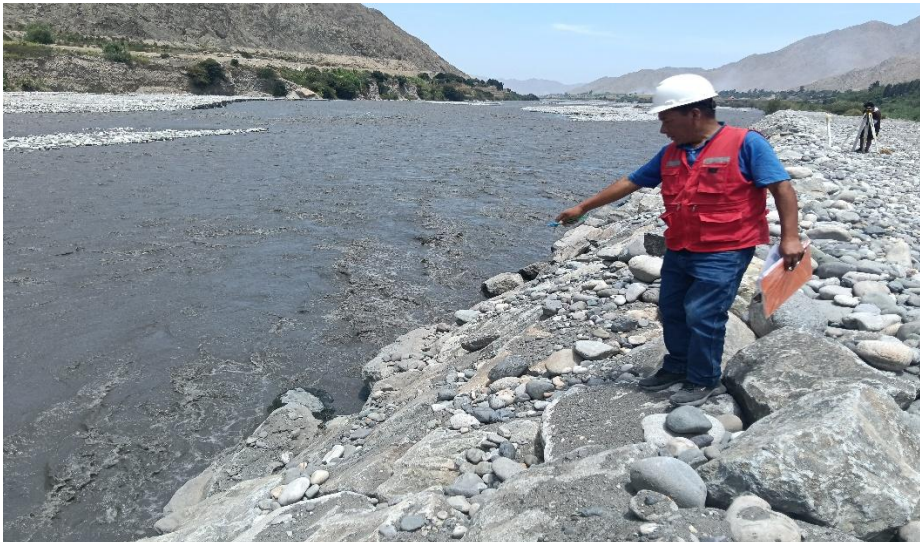
Cimentación	Estabilidad		
	Bueno (Sin socavación)	Regular (Parcial)	Malo (Socavación Crítica)
	Asentamiento		
	Bueno (Ninguno)	Regular (Parcial)	Malo (Evidente)
	Estado(%)		
	Bueno (85 – 100 %)	Regular (40-84%)	Malo (0-39%)
	Descripción: En el sector comprendido entre las progresivas 0+655 y 0+685, la cimentación se clasifica en Estado Regular (50.0%) debido a la presencia de un asentamiento crítico y socavación parcial; estos hallazgos, evidenciados por la exposición del geotextil de protección.		
Sedimentación	Acumulación		
	Bueno (Baja)	Regular (Media)	Malo (Alta)
	Obstrucción		
	Bueno (Ninguna)	Regular (Parcial)	Malo (Alta)
	Estado (%)		
	Bueno (85 – 100 %)	Regular (40-84%)	Malo (0-39%)
Observaciones: La sección hidráulica en la progresiva 0+700 a 0+750 presenta un Estado Bueno (100%), no se observa acumulación de material aluvial y la ausencia obstrucciones en el cauce.			
Interpretación	A pesar de contar con una estructura de corona sobresaliente (7.90 m) y una sección hidráulica eficiente, el tramo presenta una vulnerabilidad estructural severa. La combinación de un talud excesivamente vertical (0.73 V/H) y rocas de menor dimensión (D50 = 0.85m) ha derivado en fallas por volcamiento. Sin embargo, el hallazgo más crítico se localiza entre las progresivas 0+655 y 0+685, donde un asentamiento de la cimentación y socavación parcial han dejado expuesto el geotextil. Esta pérdida de soporte basal rompe la trabazón del enrocado, comprometiendo la estabilidad global de la defensa frente a las avenidas del Río Pativilca.

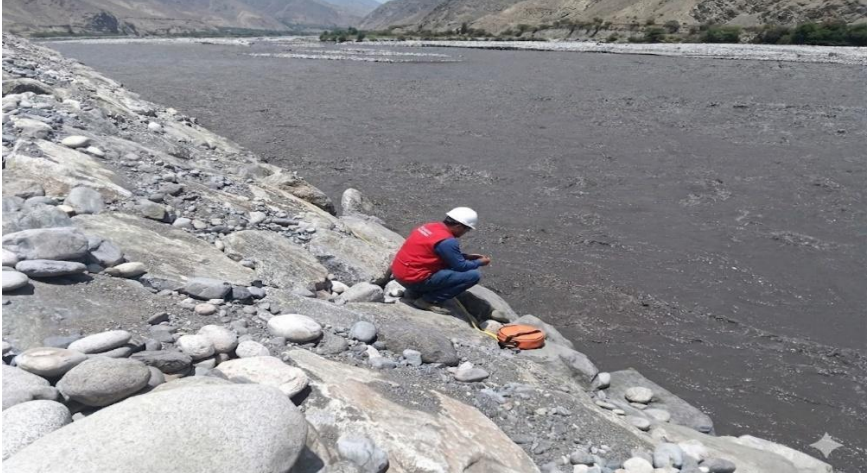
Corona	Ancho		
	Bueno > 5.50 m	Regular 3.00-5.50m	Malo < 3.00m
	Estado		
	Bueno (85-100%)	Regular (40-84%)	Malo (0-39%)
	<p>Dato de campo: 6.80m</p> <p>Descripción: La corona de la defensa presenta un Estado Óptimo (100%).</p>		
Enrocado	Estado de las Rocas		
	Bueno (Estables)	Regular (Desplazadas)	Malo (Faltantes)
	Tamaño de roca		
	Bueno (>1 m)	Regular (0.3 – 1 m)	Malo (<0.3 m)
	Estado (%)		
	Bueno (85 – 100 %)	Regular (40-84%)	Malo (0-39%)
	<p>Dato de campo: D50=1.00 m</p> <p>Descripción: Este tramo presenta un enrocado estable con estructura uniforme y sin vacíos. Bajo una geometría de 3.10 m de altura y 4.20 m de base (0.74 V/H), las unidades de 1.00 m han logrado una trabazón mecánica adecuada. Estado regular.</p>

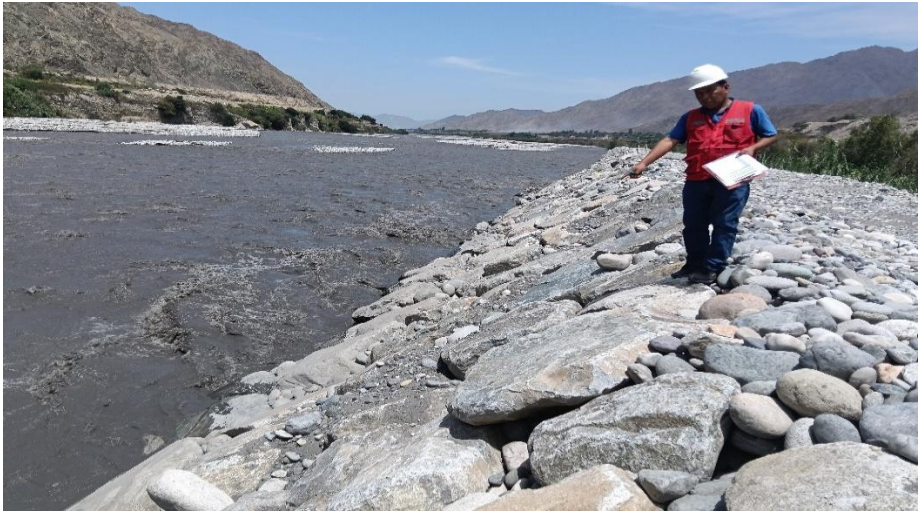
Cimentación	Estabilidad		
	Bueno (Sin socavación)	Regular (Parcial)	Malo (Socavación Crítica)
	Asentamiento		
	Bueno (Ninguno)	Regular (Parcial)	Malo (Evidente)
	Estado(%)		
	Bueno (85 – 100 %)	Regular (40-84%)	Malo (0-39%)
<p>Descripción: Este tramo presenta un enrocado estable con estructura uniforme y sin vacíos. No se evidencia socavación ni asentamiento en la cimentación. Estado bueno.</p>			
Sedimentación	Acumulación		
	Bueno (Baja)	Regular (Media)	Malo (Alta)
	Obstrucción		
	Bueno (Ninguna)	Regular (Parcial)	Malo (Alta)
	Estado (%)		
	Bueno (85 – 100 %)	Regular (40-84%)	Malo (0-39%)
<p>Observaciones: Este tramo destaca por presentar un cauce libre de sedimentación y obstrucciones, lo cual es fundamental para mantener la sección hidráulica de diseño.</p>			
Interpretación	<p>Este tramo de 50 metros presenta un enrocado estable con estructura uniforme y una corona en Estado Óptimo (100%). Bajo una geometría de 3.10 m de altura y 4.20 m de base (0.74 V/H), las unidades de 1.00 m logran una trabazón mecánica adecuada sin presencia de vacíos. La ausencia de sedimentación y obstrucciones en el cauce garantiza una sección hidráulica eficiente, eliminando riesgos de erosión inmediata. Por lo tanto este sector se califica técnicamente en Estado Regular.</p>
