UNIVERSIDAD CATÓLICA LOS ÁNGELES
CHIMBOTE

DETERMINACIÓN Y EVALUACIÓN DE PATOLOGÍAS
DE LAS ESTRUCTURAS DE ALBAÑILERÍA CONFINADA
DEL CERCO PERIMÉTRICO DE LA INSTITUCIÓN
EDUCATIVA INICIAL 1234, DEL ASENTAMIENTO
HUMANO SAN JOSÉ, DISTRITO DE VICE, PROVINCIA
SECHURA, REGIÓN PIURA, NOVIEMBRE DEL AÑO
2017.

TESIS PARA OPTAR EL TÍTULO PROFESIONAL DE:
INGENIERO CIVIL

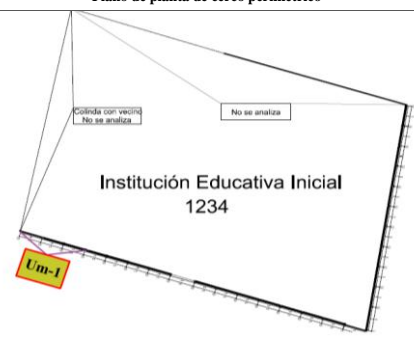
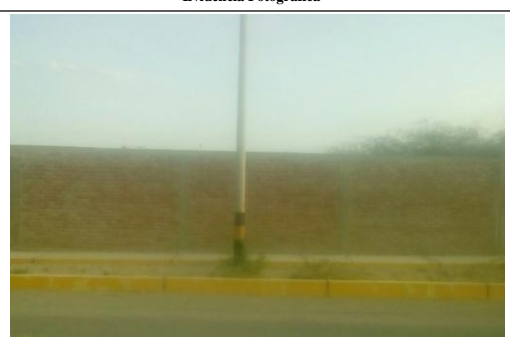
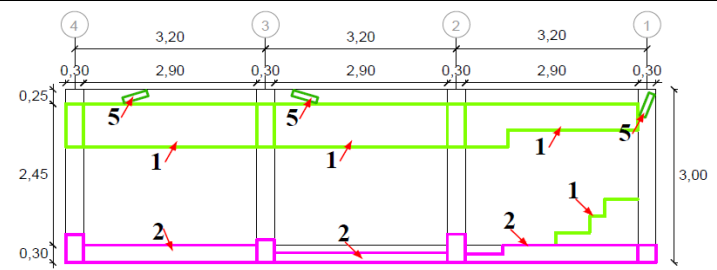
Análisis de patologías identificadas por elemento														
Elementos			Columna			Sobrecimiento			Muro			Viga		
Tipos de patología			Área:	3.60	m2	Área:	2.61	m2	Área:	21.32	m2	Área:	2.18	m2
Lesión	Símbolo	Patología	Área con patología (m2)	% Área con patología	Nivel de severidad	Área con patología (m2)	% Área con patología	Nivel de severidad	Área con patología (m2)	% Área con patología	Nivel de severidad	Área con patología (m2)	% Área con patología	Nivel de severidad
Físicas	1	Humedad	0.66	18.33%	L	0.00	0.00%	L	1.20	5.63%	L	0.00	0.00%	L
	2	Erosión	0.54	15.00%	L	2.14	81.99%	S	0.00	0.00%	L	0.00	0.00%	L
	3	Suciedad	0.00	0.00%	L	0.00	0.00%	L	0.00	0.00%	L	0.00	0.00%	L
Mecánicas	4	Grietas	0.00	0.00%	L	0.00	0.00%	L	0.00	0.00%	L	0.00	0.00%	L
	5	Fisuras	0.04	1.11%	L	0.00	0.00%	L	0.00	0.00%	L	0.08	3.67%	L
	6	Desprendimiento	0.00	0.00%	L	0.00	0.00%	L	0.00	0.00%	L	0.00	0.00%	L
Químicas	7	Eflorescencia	0.00	0.00%	L	0.00	0.00%	L	0.00	0.00%	L	0.00	0.00%	L

8	Oxidación y Corrosión	0.00	0.00%	L	0.00	0.00%	L	0.00	0.00%	L	0.00	0.00%	L
Total			1.24	34.44%		2.14	81.99%		1.20	5.63%		0.08	3.67%	
Nivel de severidad predominante			Leve			Severo			Leve			Leve		
Análisis general de la unidad de muestra														
Área total de la unidad de muestra (m2)			Columna		Sobrecimiento		Muro		Viga					
			Área afectada (m2)	% Área afectada	Área afectada (m2)	% Área afectada	Área afectada(m2)	%Área afectada	Área afectada (m2)	% Área afectada

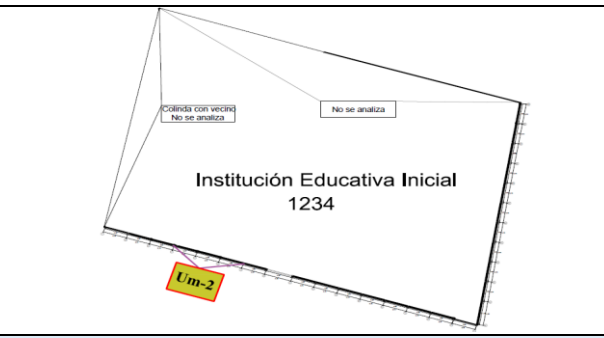
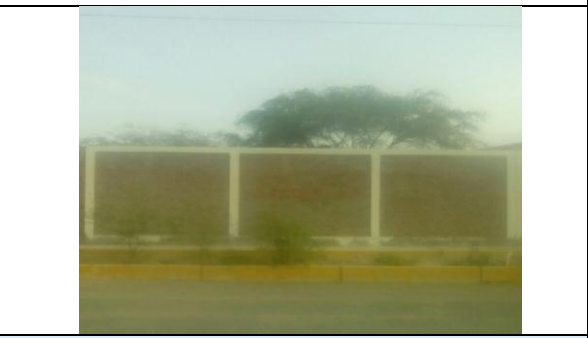
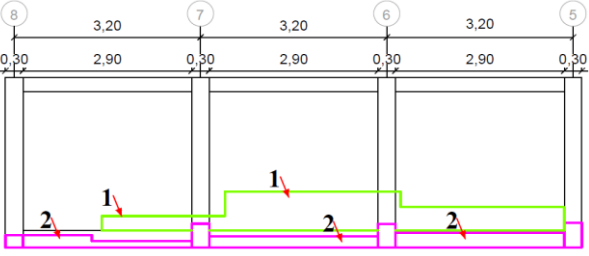
Tabla 3: Ficha tecnica de evaluación 2.

Análisis de patologías identificadas por elemento														
Elementos			Columna			Sobrecimiento			Muro			Viga		
Tipos de patología			Área con patología (m2)	% Área con patología	Nivel de severidad	Área con patología (m2)	% Área con patología	Nivel de severidad	Área con patología (m2)	% Área con patología	Nivel de severidad	Área con patología (m2)	% Área con patología	Nivel de severidad
Lesión	Símbolo	Patología												
Físicas	1	Humedad	0.21	5.83%	L	0.00	0.00%	L	1.67	7.83%	L	0.00	0.00%	L
	2	Erosión	0.49	13.61%	L	1.79	68.58%	S	0.00	0.00%	L	0.00	0.00%	L
	3	Suciedad	0.00	0.00%	L	0.00	0.00%	L	0.00	0.00%	L	0.00	0.00%	L
Mecánicas	4	Grietas	0.00	0.00%	L	0.00	0.00%	L	0.00	0.00%	L	0.00	0.00%	L
	5	Fisuras	0.00	0.00%	L	0.00	0.00%	L	0.00	0.00%	L	0.00	0.00%	L
	6	Desprendimiento	0.00	0.00%	L	0.00	0.00%	L	0.00	0.00%	L	0.00	0.00%	L
Químicas	7	Eflorescencia	0.00	0.00%	L	0.00	0.00%	L	0.00	0.00%	L	0.00	0.00%	L

8	Oxidación y Corrosión	0.00	0.00%	L	0.00	0.00%	L	0.00	0.00%	L	0.00	0.00%	L
Total			0.70	19.44%		1.79	68.58%		1.67	7.83%		0.00	0.00%	
Nivel de severidad predominante			Leve			Severo			Leve			Leve		
Análisis general de la unidad de muestra														
Área total de la unidad de muestra (m2)			Columna		Sobrecimiento		Muro		Viga					
			Área afectada (m2)	% Área afectada	Área afectada (m2)	% Área afectada	Área afectada(m2)	%Área afectada	Área afectada (m2)	% Área afectada

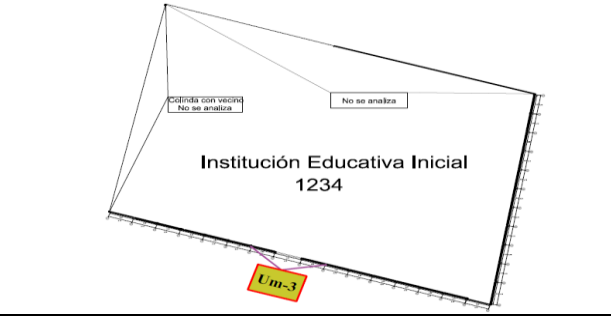
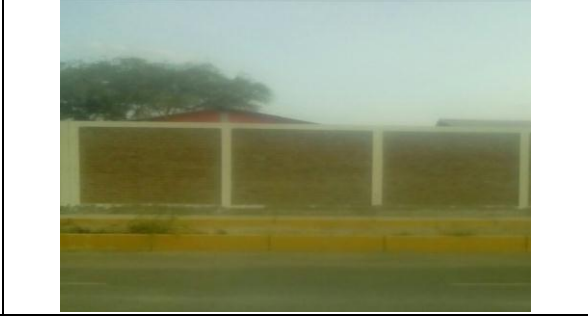
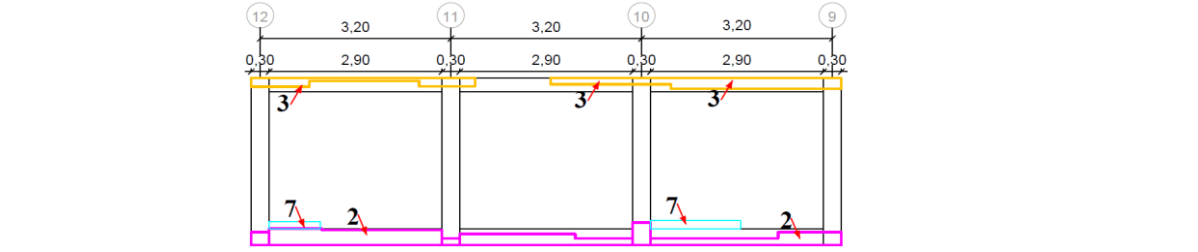
Tabla 5: Ficha tecnica de evaluación 3.

Análisis de patologías identificadas por elemento														
Elementos			Columna			Sobrecimiento			Muro			Viga		
			Área:	3,60	m2	Área:	2,61	m2	Área:	21,32	m2	Área:	2,18	m2
Lesión	Símbolo	Patología	Área con patología (m2)	% Área con patología	Nivel de severidad	Área con patología (m2)	% Área con patología	Nivel de severidad	Área con patología (m2)	% Área con patología	Nivel de severidad	Área con patología (m2)	% Área con patología	Nivel de severidad
Físicas	1	Humedad	0.00	0.00%	L	0.00	0.00%	L	1.98	9.29%	L	0.00	0.00%	L
	2	Erosión	0.30	8.33%	L	2.50	95.79%	S	0.00	0.00%	L	0.00	0.00%	L
	3	Suciedad	0.19	5.28%	L	0.00	0.00%	L	0.00	0.00%	L	0.99	45.41%	M
Mecánicas	4	Grietas	0.00	0.00%	L	0.00	0.00%	L	0.00	0.00%	L	0.00	0.00%	L
	5	Fisuras	0.00	0.00%	L	0.00	0.00%	L	0.00	0.00%	L	0.00	0.00%	L
	6	Desprendimiento	0.00	0.00%	L	0.00	0.00%	L	0.00	0.00%	L	0.00	0.00%	L
Químicas	7	Eflorescencia	0.00	0.00%	L	0.00	0.00%	L	0.32	1.50%	L	0.00	0.00%	L

8	Oxidación y Corrosión	0.00	0.00%	L	0.00	0.00%	L	0.00	0.00%	L	0.00	0.00%	L
Total			0.49	13.61%		2.50	95.79%		2.30	10.79%		0.99	45.41%	
Nivel de severidad predominante			Leve			Severo			Leve			Moderado		
Análisis general de la unidad de muestra														
Área total de la unidad de muestra (m2)			Columna			Sobrecimiento			Muro			Viga		
			Área afectada (m2)	% Área afectada	Área afectada (m2)	% Área afectada	Área afectada(m2)	%Área afectada	Área afectada (m2)	% Área afectada

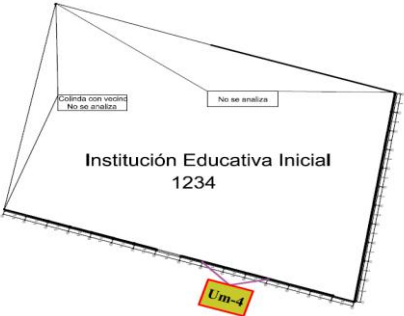
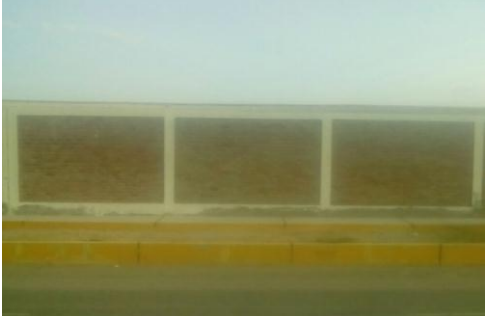
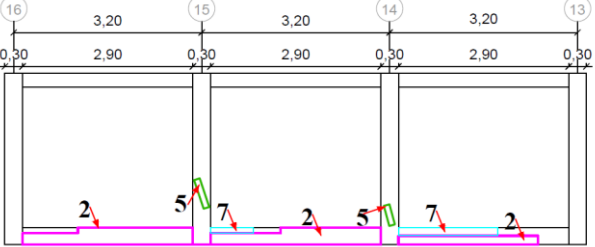
Tabla 7: Ficha tecnica de evaluación 4.

Análisis de patologías identificadas por elemento														
Elementos			Columna			Sobrecimiento			Muro			Viga		
Tipos de patología			Área con patología (m2)	% Área con patología	Nivel de severidad	Área con patología (m2)	% Área con patología	Nivel de severidad	Área con patología (m2)	% Área con patología	Nivel de severidad	Área con patología (m2)	% Área con patología	Nivel de severidad
Lesión	Símbolo	Patología												
Físicas	1	Humedad	0.00	0.00%	L	0.00	0.00%	L	0.00	0.00%	L	0.00	0.00%	L
	2	Erosión	0.00	0.00%	L	1.90	72.80%	S	0.00	0.00%	L	0.00	0.00%	L
	3	Suciedad	0.00	0.00%	L	0.00	0.00%	L	0.00	0.00%	L	0.00	0.00%	L
Mecánicas	4	Grietas	0.00	0.00%	L	0.00	0.00%	L	0.00	0.00%	L	0.00	0.00%	L
	5	Fisuras	0.09	2.50%	L	0.00	0.00%	L	0.00	0.00%	L	0.00	0.00%	L
	6	Desprendimiento	0.00	0.00%	L	0.00	0.00%	L	0.00	0.00%	L	0.00	0.00%	L
Químicas	7	Eflorescencia	0.00	0.00%	L	0.31	11.88%	L	0.00	0.00%	L	0.00	0.00%	L

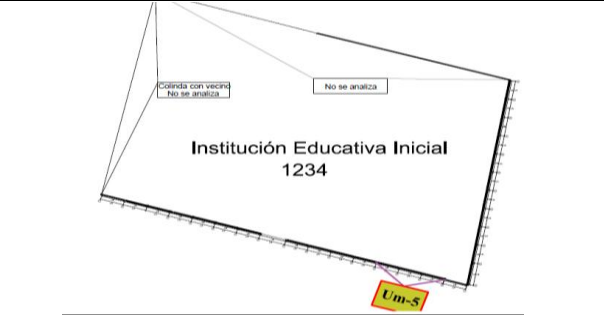
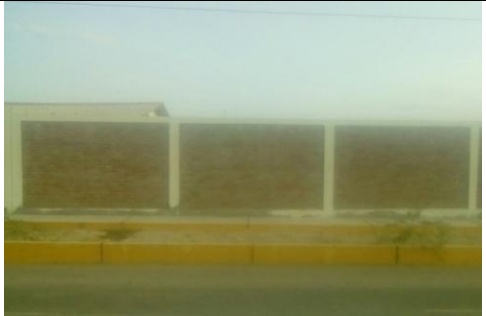
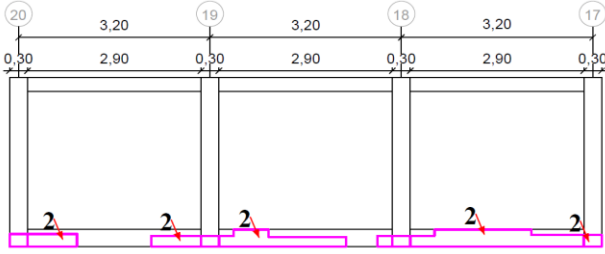
Análisis de patologías identificadas por elemento														
Elementos			Columna			Sobrecimiento			Muro			Viga		
			Área:	3.60	m ²	Área:	2.61	m ²	Área:	21.32	m ²	Área	2.18	m ²
Lesión	Símbolo	Patología	Área con patología (m ²)	% Área con patología	Nivel de severidad	Área con patología (m ²)	% Área con patología	Nivel de severidad	Área con patología (m ²)	% Área con patología	Nivel de severidad	Área con patología (m ²)	% Área con patología	Nivel de severidad
Físicas	1	Humedad	0.00	0.00%	L	0.00	0.00%	L	0.00	0.00%	L	0.00	0.00%	L
	2	Erosión	0.28	7.78%	L	1.57	60.15%	S	0.00	0.00%	L	0.00	0.00%	L
	3	Suciedad	0.00	0.00%	L	0.00	0.00%	L	0.00	0.00%	L	0.00	0.00%	L
Mecánicas	4	Grietas	0.00	0.00%	L	0.00	0.00%	L	0.00	0.00%	L	0.00	0.00%	L
	5	Fisuras	0.00	0.00%	L	0.00	0.00%	L	0.00	0.00%	L	0.00	0.00%	L
	6	Desprendimiento	0.00	0.00%	L	0.00	0.00%	L	0.00	0.00%	L	0.00	0.00%	L
Químicas	7	Eflorescencia	0.00	0.00%	L	0.00	0.00%	L	0.00	0.00%	L	0.00	0.00%	L

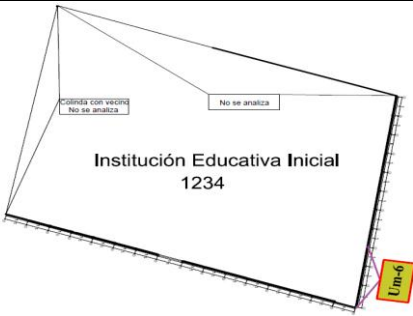
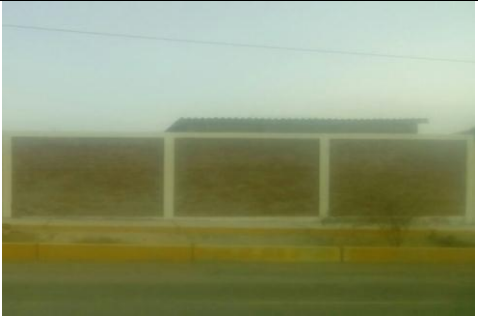
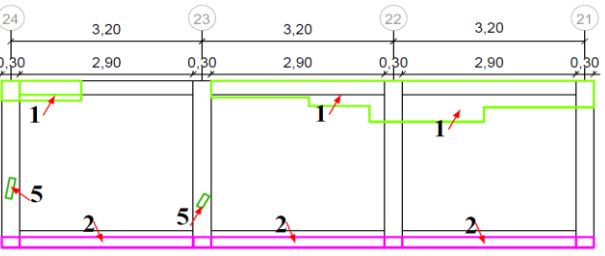
Análisis de patologías identificadas por elemento														
Elementos			Columna			Sobrecimiento			Muro			Viga		
			Área:	3.60	m ²	Área:	2.61	m ²	Área:	21.32	m ²	Área:	2.18	m ²
Lesión	Símbolo	Patología	Área con patología (m ²)	% Área con patología	Nivel de severidad	Área con patología (m ²)	% Área con patología	Nivel de severidad	Área con patología (m ²)	% Área con patología	Nivel de severidad	Área con patología (m ²)	% Área con patología	Nivel de severidad
Físicas	1	Humedad	0.47	13.06%	L	0.00	0.00%	L	1.55	7.27%	L	1.70	77.98%	S
	2	Erosión	0.24	6.67%	L	1.68	64.37%	S	0.00	0.00%	L	0.00	0.00%	L
	3	Suciedad	0.00	0.00%	L	0.00	0.00%	L	0.00	0.00%	L	0.00	0.00%	L
Mecánicas	4	Grietas	0.00	0.00%	L	0.00	0.00%	L	0.00	0.00%	L	0.00	0.00%	L
	5	Fisuras	0.09	2.50%	L	0.00	0.00%	L	0.00	0.00%	L	0.00	0.00%	L
	6	Desprendimiento	0.00	0.00%	L	0.00	0.00%	L	0.00	0.00%	L	0.00	0.00%	L
Químicas	7	Eflorescencia	0.00	0.00%	L	0.00	0.00%	L	0.00	0.00%	L	0.00	0.00%	L

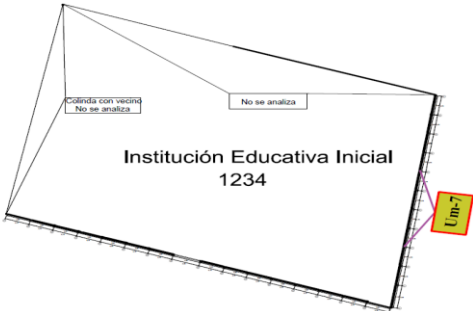
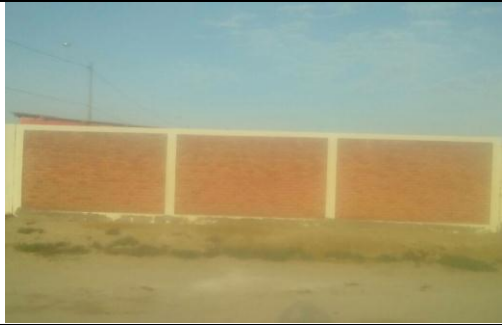
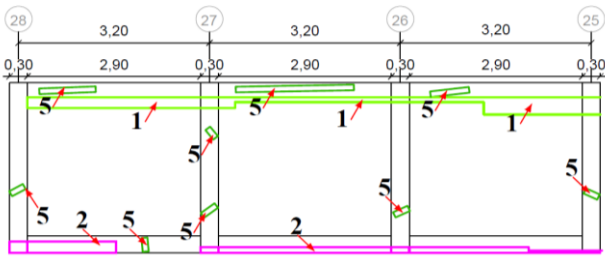
Análisis de patologías identificadas por elemento														
Elementos			Columna			Sobrecimiento			Muro			Viga		
			Área:	3.60	m2	Área:	2.61	m2	Área:	21.32	m2	Área	2.18	m2
Tipos de patología			Área con patología (m2)	% Área con patología	Nivel de severidad	Área con patología (m2)	% Área con patología	Nivel de severidad	Área con patología (m2)	% Área con patología	Nivel de severidad	Área con patología (m2)	% Área con patología	Nivel de severidad
Lesión	Símbolo	Patología												
Físicas	1	Humedad	0.18	5.00%	L	0.00	0.00%	L	1.46	6.85%	L	0.00	0.00%	L
	2	Erosión	0.13	3.61%	L	0.84	32.18%	M	0.00	0.00%	L	0.00	0.00%	L
	3	Suciedad	0.00	0.00%	L	0.00	0.00%	L	0.00	0.00%	L	0.00	0.00%	L
Mecánicas	4	Grietas	0.00	0.00%	L	0.00	0.00%	L	0.00	0.00%	L	0.00	0.00%	L
	5	Fisuras	0.20	5.56%	L	0.04	1.53%	L	0.00	0.00%	L	0.36	16.51%	L
Químicas	6	Desprendimiento	0.00	0.00%	L	0.00	0.00%	L	0.00	0.00%	L	0.00	0.00%	L

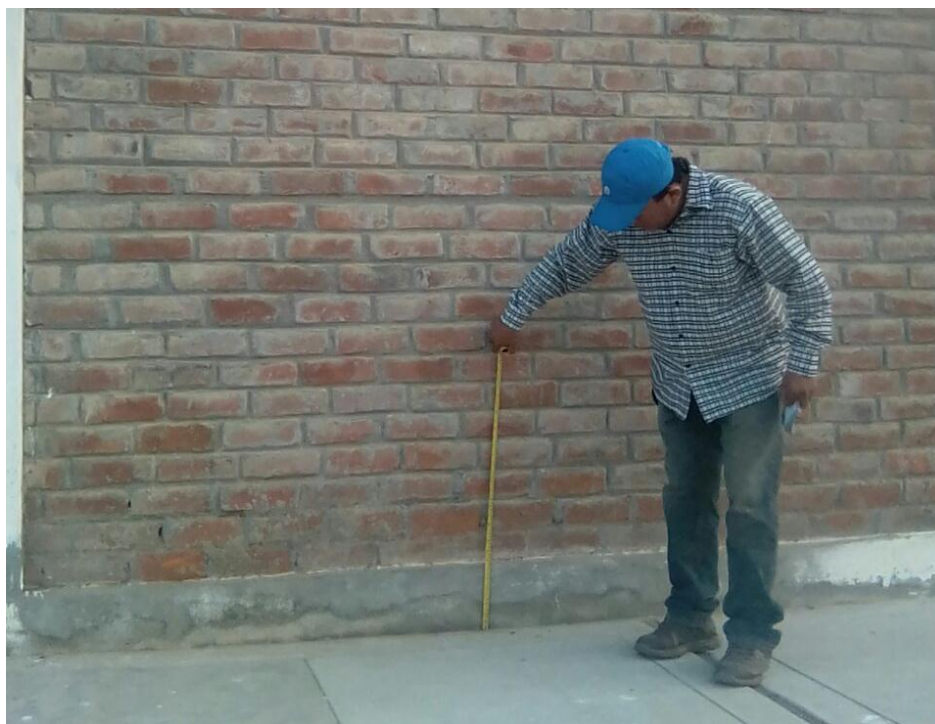
Gráfico 48: Presencia de erosión en el sobrecimiento.

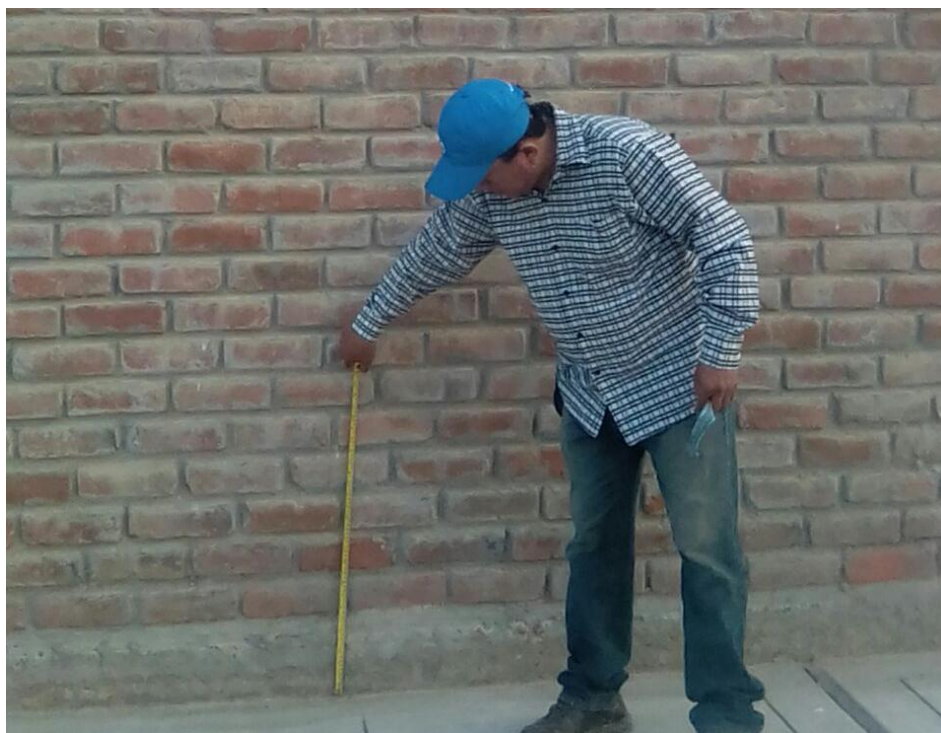
Gráfico 49: Erosión y eflorescencia en el sobrecimiento

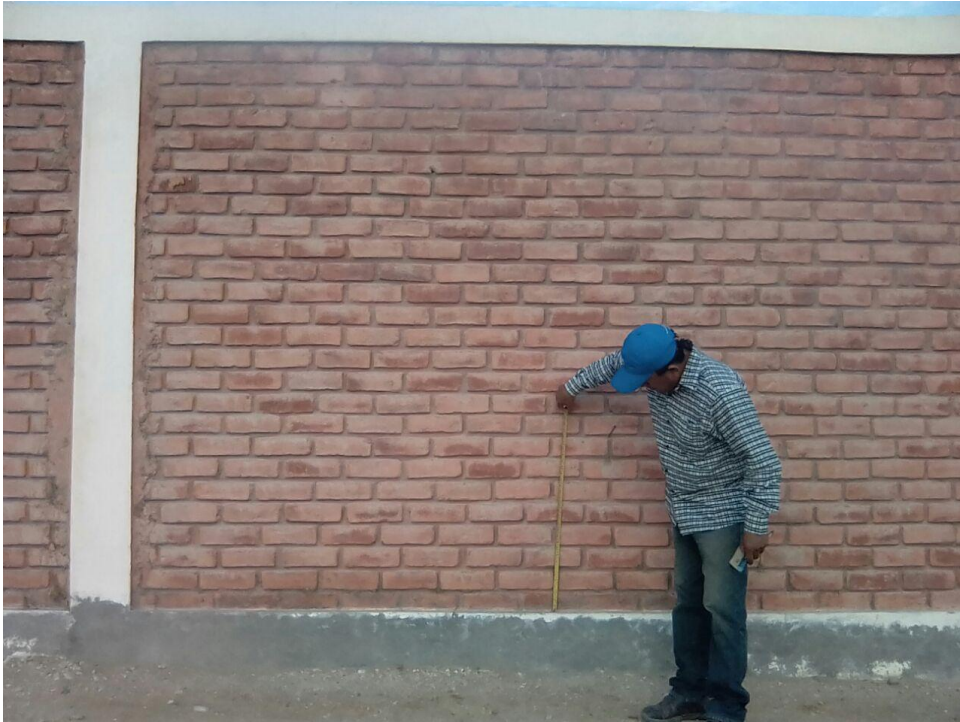
Gráfico 50: Erosión en el sobrecimiento.

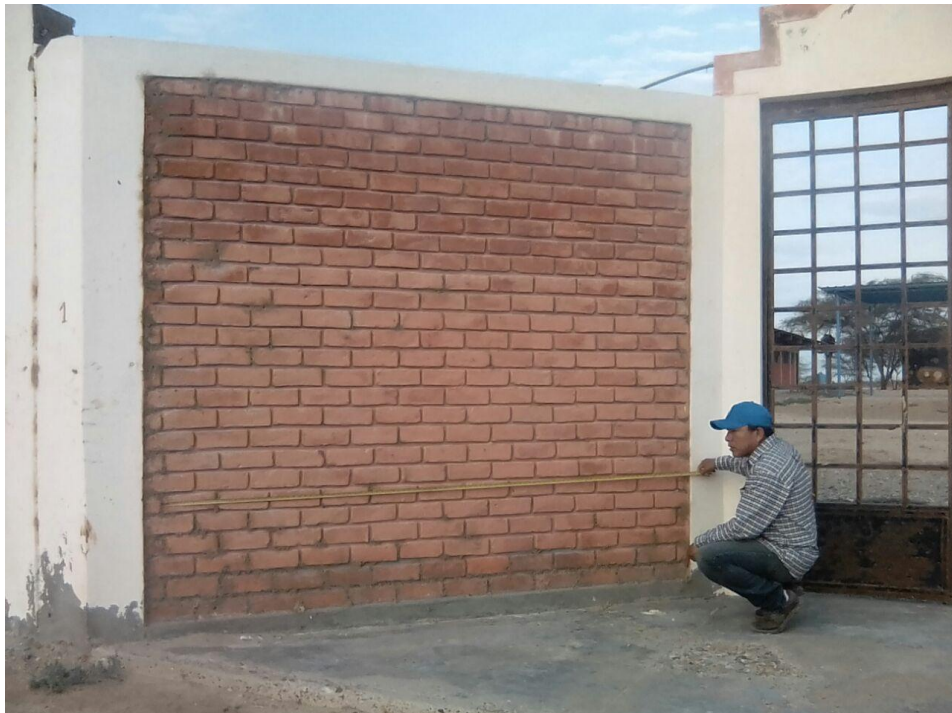
Gráfico 51: Humedad en parte superior de los muros de albañilería.

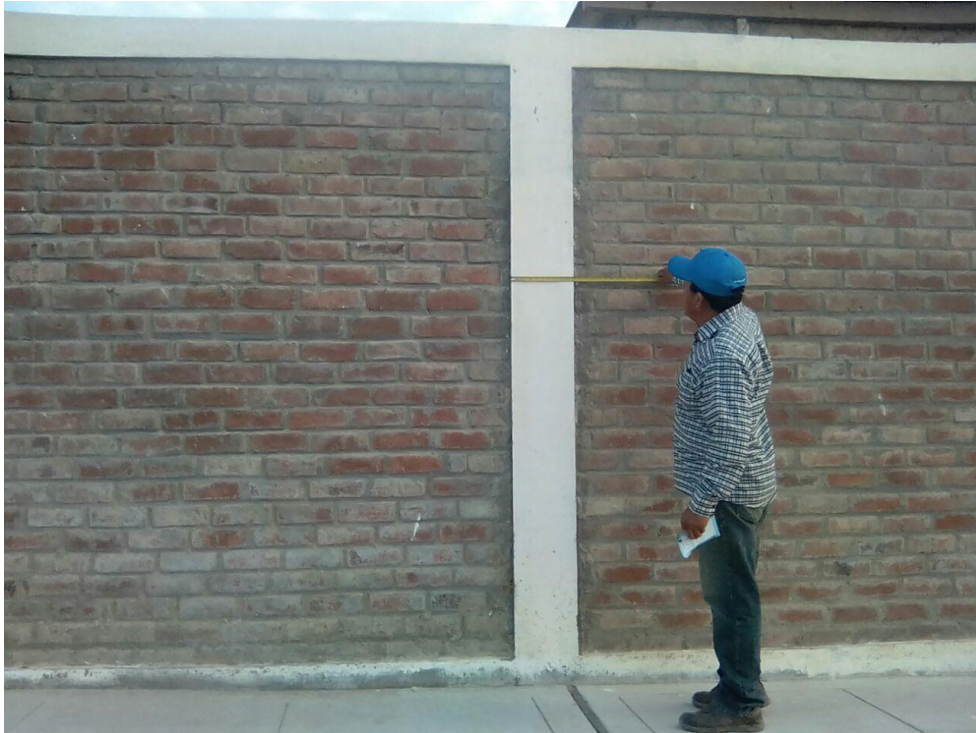
Gráfico 52: Presencia de fisuras en las columnas de confinamiento.

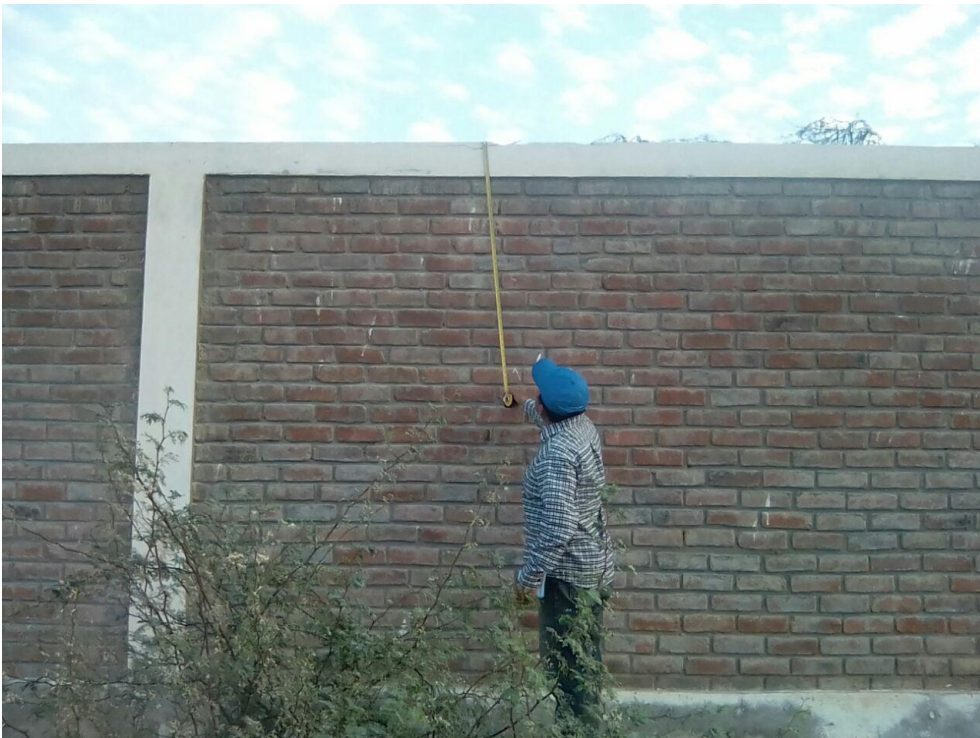
Gráfico 53: Presencia de fisuras en vigas soleras de confinamiento
