# JHEISON FRANZ VALVERDE PAREDES

## INFORME DE TESIS

A **Nivel local** en el distrito de Kimbiri, provincia de La Convención, el río Kimbiri presenta un régimen torrentoso que amenaza directamente al sector Miguel Grau. Reportes recientes del Instituto Nacional de Defensa Civil (INDECI) (3) confirman que las lluvias intensas en esta zona del VRAEM han causado desbordes y daños materiales considerables a inicios del 2026. Específicamente, en el margen derecho del río (progresiva 1+200 a 1+600), la estructura actual es insuficiente frente a la fuerza del caudal, lo que pone en riesgo no solo las propiedades, sino también la infraestructura de servicios básicos como el agua potable que poseen los vecinos (tuberías cercanas). La falta de una evaluación técnica actualizada de los muros de gaviones en este tramo impide garantizar la seguridad de la comunidad frente a futuras crecidas.

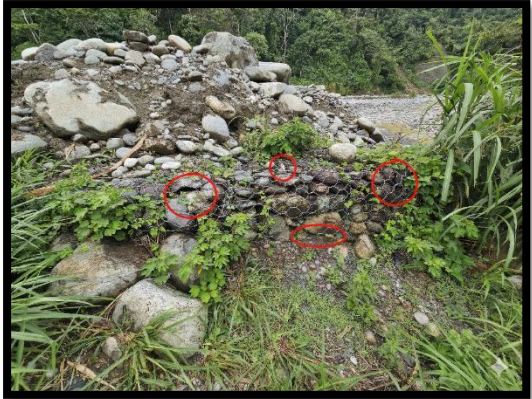
Identificación de las zonas vulnerables del muro de gaviones en la margen derecha del río Kimbiri			
A.	<b>Información general</b>		
	Fecha de evaluación	30/03/2026	
	Investigador	Valverde Paredes Jheison Franz	
B.	<b>Datos geográficos</b>		
	Departamento	Cusco	
	Provincia	La Convención	
	Distrito	Kimbiri	
C.	<b>Zonas vulnerables</b>		
	<b>Tramo Vulnerable</b>	<b>Condición</b>	<b>Descripción</b>
	Km 1+200 al Km 1+250	4 = Mala	<p>Presencia de rotura de hilos y pérdida de sección metálica. Deficiencia por uso de material de relleno sobredimensionado y corrosión en amarres.</p>

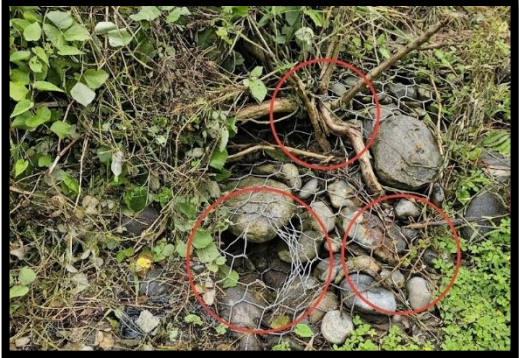
Km 1+250 al Km 1+300	3 = Regular	<p>Colonización vegetal invasiva con pérdida de sección hidráulica. Fallas en nudos de unión y colapso parcial por agentes bióticos.</p>

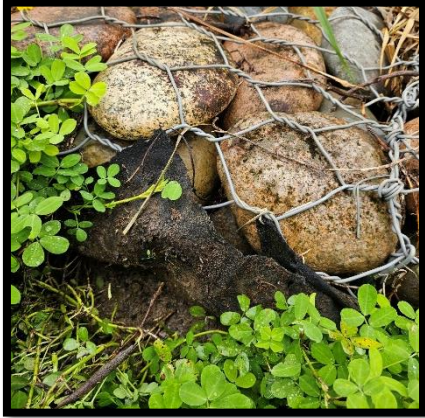
<p>Km 1+300 al Km 1+350</p>	<p>3 = Regular</p>	<p>Falla crítica del geotextil por exposición UV y desgarro, provocando la pérdida de material de relleno del talud y desfase horizontal.</p>

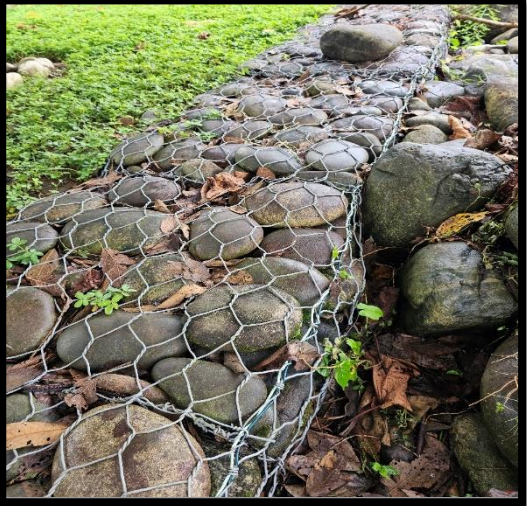
<p>Km 1+350 al Km 1+400</p>	<p>4 = Mala</p>	<p>Deficiencia por uso de árido redondeado (falta de trabazón). Pérdida de tensión en la red y deformación geométrica por colmatación de detritos.</p>

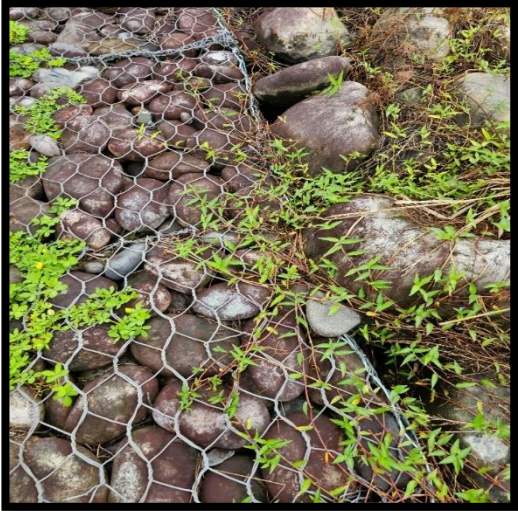
<p>Km 1+400 al Km 1+450</p>	<p>5 = Muy mala</p>	<p>Zona crítica por socavación basal y colapso del sistema de filtración. Erosión interna avanzada y costuras manuales deficientes.</p>

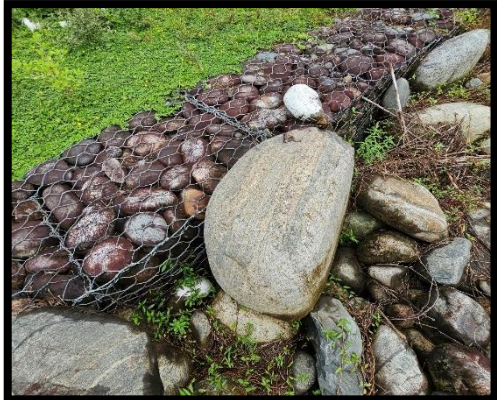
<p>Km 1+450 al Km 1+500</p>	<p>4 = Mala</p>	<p>Vulnerabilidad por impacto de carga de fondo (bolonería). Deformación por punzonamiento lateral debido a bloques erráticos.</p>

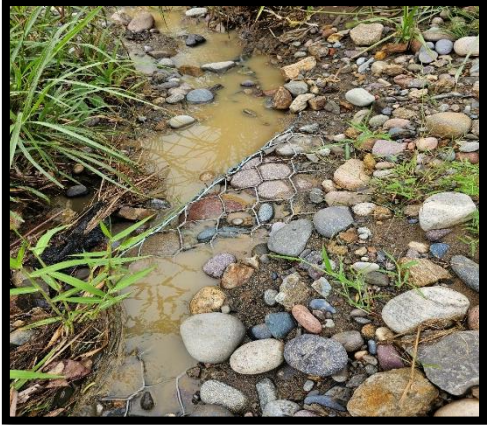
<p>Km 1+500 al Km 1+550</p>	<p>4 = Mala</p>	<p>Deshilachamiento de la red de doble torsión y rotura del PVC. Agradación del lecho que genera presión hidrostática y abombamiento plástico.</p>

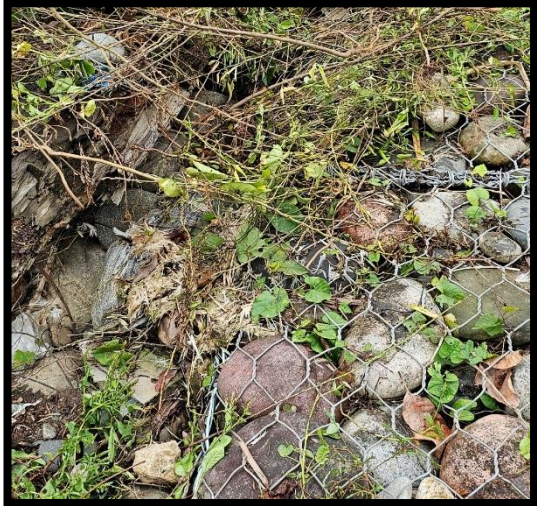
<p>Km 1+550 al Km 1+600</p>	<p>4 = Mala</p>	<p>Evidencia de asentamiento diferencial por falla del terreno de fundación. Colmatación por residuos antrópicos y pérdida de alineación vertical.</p>
