**UNIVERSIDAD CATÓLICA LOS ÁNGELES DE CHIMBOTE  
FACULTAD DE HUMANIDADES, CIENCIAS Y SALUD  
PROGRAMA DE ESTUDIO DE INGENIERÍA CIVIL**

**EVALUACIÓN DEL MURO DE GAVIONES PARA MEJORAR LA DEFENSA RIBEREÑA  
EN LA QUEBRADA SANANGO, EN LA CARRETERA NESHUYA PROGRESIVA 9+950  
HASTA EL 10+450, DISTRITO DE NESHUYA. PROVINCIA DE PADRE ABAD,  
DEPARTAMENTO DE UCAYALI, 2025.**

**TESIS PARA OPTAR EL TÍTULO PROFESIONAL DE INGENIERO CIVIL**

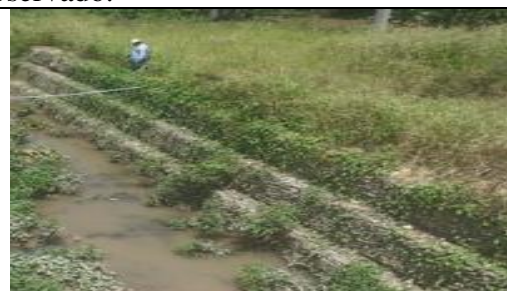
En la sección 01 del tramo 01, se observó vegetación que pudiera generar daños a la estructura en el futuro. Del total de 40 metros evaluados, 15 metros corresponden al tramo observado.

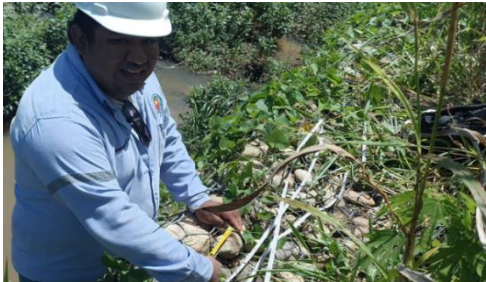
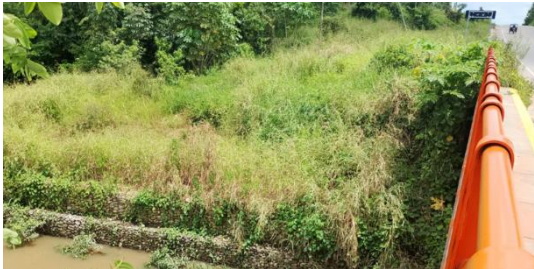
| Nivel | 1 | 2 | 3 | 4 | 5 |
|---|---|---|---|---|---|
| <b>Nivel 04- Vulnerabilidad alta</b><br>La vulnerabilidad representa el 62,5 %<br>Se observó vegetación en la parte superior del muro de gavión, incluyendo raíces invasivas que podrían comprometer la integridad del alambre, malla y relleno. Del total de 40 metros del tramo, aproximadamente 25 metros se encuentran afectados. Debido a la extensión y el riesgo potencial de daño, la vulnerabilidad de la estructura se clasifica como severa. | | | <b>Nivel 04- Vulnerabilidad alta</b><br>La longitud vulnerable representa aproximadamente el 62,5 %<br>Dentro de una longitud total de 40 metros, se constató que un segmento de 25 metros presenta un exceso de vegetación, lo cual podría comprometer la integridad de la estructura metálica del gavión. | | |

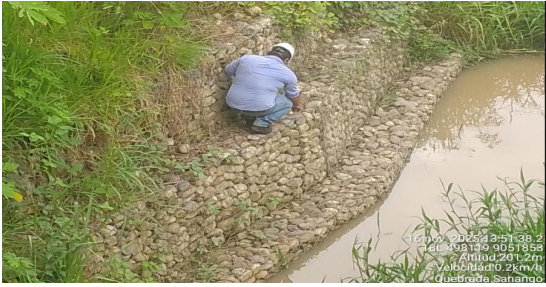
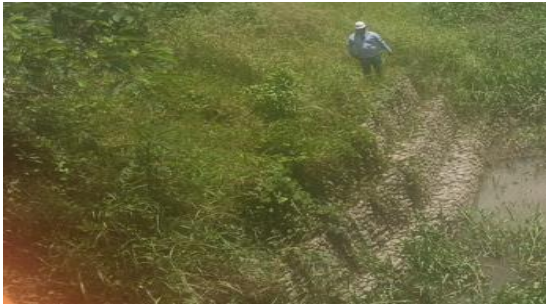
| Nivel | 1 | 2 | 3 | 4 | 5 |
|---|---|---|---|---|---|
| <b><u>Nivel 03- Vulnerabilidad Media</u></b><br>Esto representa un 30 % de vulnerabilidad, En la sección 04 del tramo 02, de un total de 40 metros, se verificó que 12 metros presentan variación en las dimensiones de los peldaños, evidenciando deformación en la estructura del gavión. por lo que el nivel de severidad del daño se clasifica como moderado. | | | <b><u>Nivel 03- Vulnerabilidad Media</u></b><br>La longitud vulnerable equivale al 45 %. Dentro de una longitud total de 40 metros, se constató que un segmento de 18 metros presenta exceso de vegetación, condición que podría comprometer la integridad de la estructura metálica del gavión., por lo que el nivel de severidad del daño se considera moderado | | |

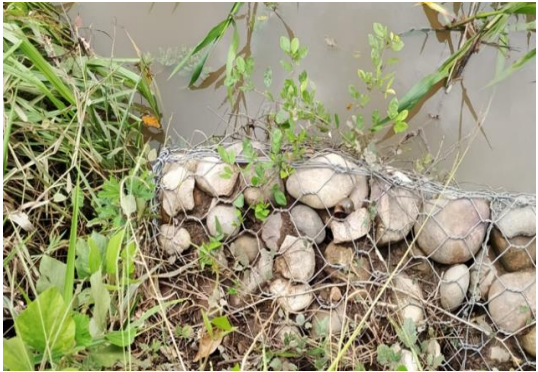
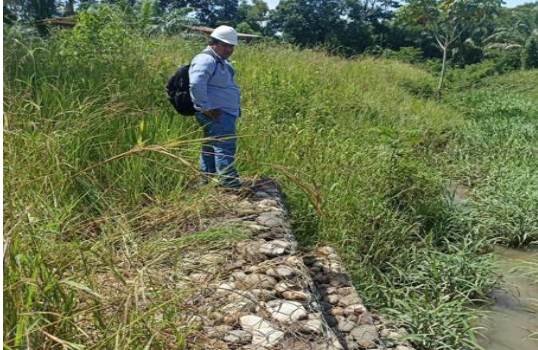
| Nivel | 1 | 2 | 3 | 4 | 5 |
|---|---|---|---|---|---|
| <b><u>Nivel 02- Vulnerabilidad baja</u></b><br>La longitud vulnerable corresponda al 6%, de un total de 50 metros, se identificó en el final que 3 metros presentan abultamientos en la zona superior frontal, los cuales sobresalen y generan deformación en el ancho de la estructura del gavión., por lo que el daño se clasifica como leve. | | | <b><u>Nivel 03- Vulnerabilidad Media</u></b><br>La longitud vulnerable equivale al 36 %. De una longitud total de 50 metros, se constató que un segmento de 18 metros presenta exceso de vegetación, condición que podría comprometer la integridad de la estructura metálica del gavión., por lo que el nivel de severidad del daño se considera moderado. | | |

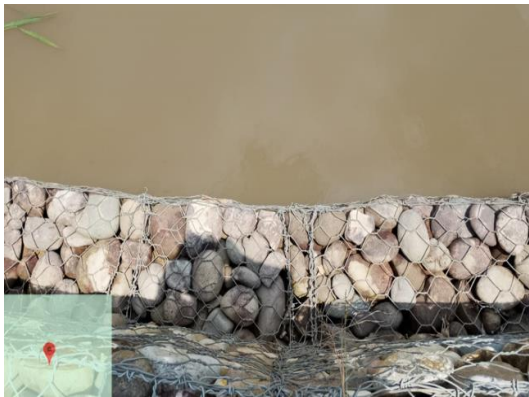
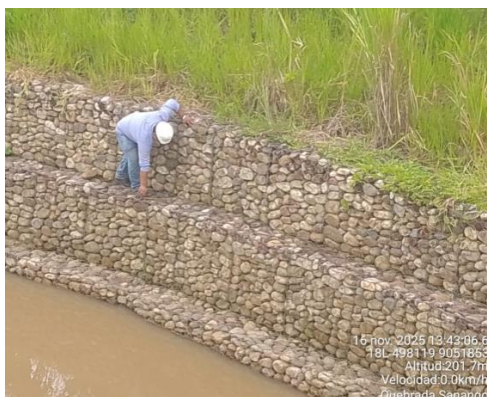
| Nivel | 1 | 2 | 3 | 4 | 5 |
|---|---|---|---|---|---|
| <b>Nivel 03- Vulnerabilidad Media</b><br><b>La longitud vulnerable representa el 27,5% del tramo identificado.</b><br>En la sección 07 del tramo 03, de un total de 40 metros, se constató que 11 metros presentan disminución en la dimensión de los peldaños, reduciéndose de 50 cm a 40 cm en el tercer y cuarto nivel., por lo que el daño observado se clasifica como moderado | | | <b>Nivel 02- Vulnerabilidad baja</b><br>La longitud vulnerable equivale al 38 % del tramo identificado<br>Presenta vegetación, pero con baja densidad en la parte superior del muro de gavión, sin llegar a cubrirlo en su totalidad. De la longitud total de 50 metros, solo 19 metros registran presencia vegetal, | | |

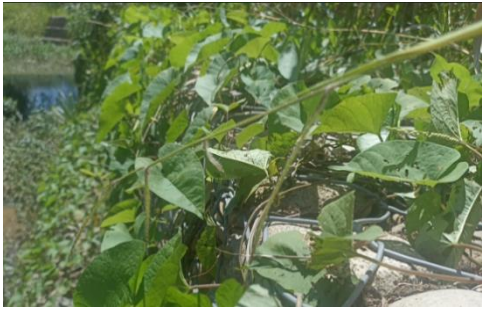
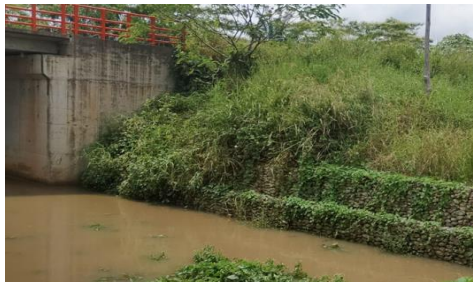
| Nivel | 1 | 2 | 3 | 4 | 5 |
|---|---|---|---|---|---|
| <b>Nivel 05- Vulnerabilidad muy alta</b><br>La condición estructural se podría verse afectada por el exceso de vegetación invasiva, longitud total de 40 metros, se observa presencia de vegetación en toda la sección por tal motivo indico que la condición es severa lo <b>que representa el 100 %</b> | | | <b>Nivel 05- Vulnerabilidad muy alta</b><br>Tiene longitud total de 40 metros, se observa presencia de vegetación en toda la sección; sin embargo, la mayor densidad vegetal se concentra en un tramo aproximado de 12 metros, lo cual podría comprometer la estabilidad del muro de gavión a futuro. La porción afectada equivale aproximadamente <b>al 100 % del tramo evaluado.</b> | | |

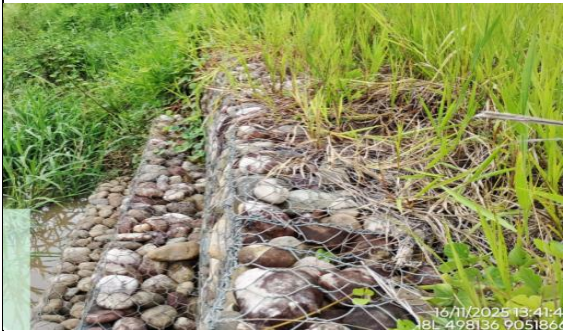
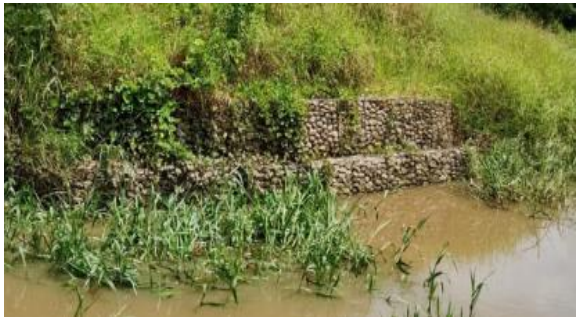
| Nivel | 1 | 2 | 3 | 4 | 5 |
|---|---|---|---|---|---|
| <b>Nivel 05- Vulnerabilidad muy alta</b><br>La estabilidad estructural podría verse comprometida debido a la vegetación invasiva presente. Del total de 40 metros, se constató que 32 metros muestran cobertura vegetal, <b>lo que representa el 80 %</b> del tramo analizado. Por la magnitud del área afectada y el posible impacto en el muro de gavión, el nivel de daño se estima como severo. | | | <b>Nivel 05 - Vulnerabilidad muy alta</b><br>Posee una longitud total de 40 metros, en la cual se observa presencia de vegetación en toda la sección; sin embargo, la mayor densidad vegetal se concentra en un tramo aproximado de 32 metros, <b>lo que representa el 80 %</b> de afectación del tramo evaluado. | | |

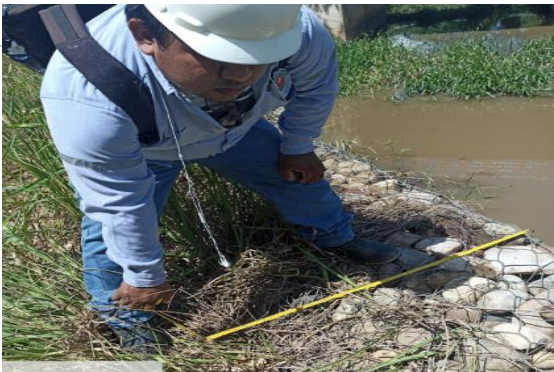
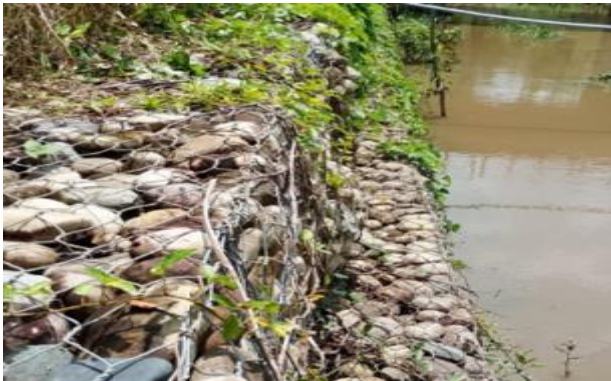
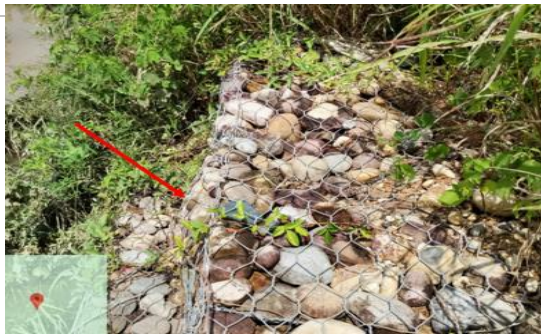
| <p><b><u>Nivel 03- Condición regular</u></b><br/>El porcentaje de daño equivale al 27,5 % del total. Se identificó presencia de vegetación que podría ocasionar deterioro estructural a futuro. De los 40 metros evaluados, 11 metros pertenecen al tramo inspeccionado.</p> | <p><b><u>Nivel 03- Condición regular</u></b><br/>Tienes 27.5 % de daño y la condición estructural regular, sin embargo, podría verse afectada por el exceso de vegetación. En la sección no se observó disminución del volumen del gavión.</p> | | <p><b><u>Nivel 03- Condición Regular</u></b><br/>Tienes el 27.5 % de daño de la longitud evaluada de daño y la condición estructural regular. De un total de 40 metros, 11 metros, se observó se constató dos abultamientos en la zona superior frontal que sobresale y deforma a la estructura del ancho del gavión, <b>por lo tanto, el daño observado es moderado.</b></p> | | | |

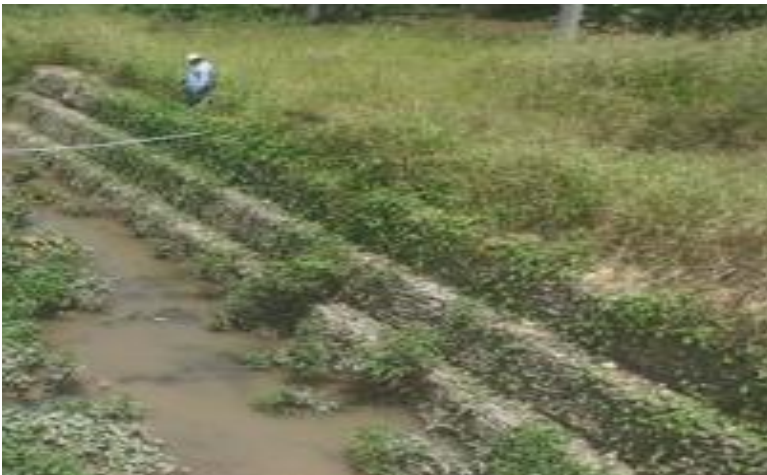
| ESTABILIDAD DEL MURO DE GAVIÓN TRAMO 01, SECCIÓN 1- DE 01 A 40 METROS | |
|---|---|
| <p><b><u>Nivel 1- Estabilidad muy bueno</u></b></p> <p>Tiene 0% de daños en la estabilidad del muro de gavión, no evidencio rasgos de asentamientos de la estructura, por lo tanto, el daño observado es depreciable.</p> | <p><b><u>Nivel 1- Estabilidad muy bueno</u></b></p> <p>Tiene 0% de daños en la estabilidad del muro de gavión, el muro de gavión no presenta desplome. por lo tanto, el daño observado es depreciable.</p> |

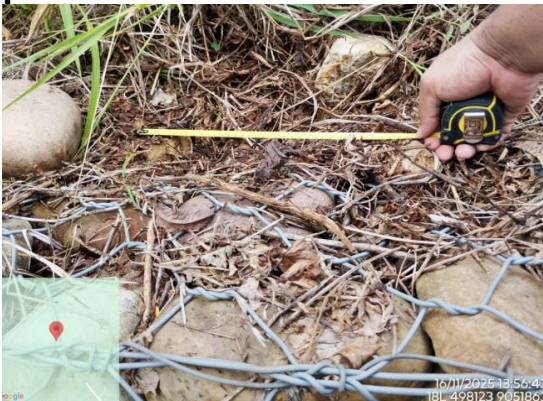
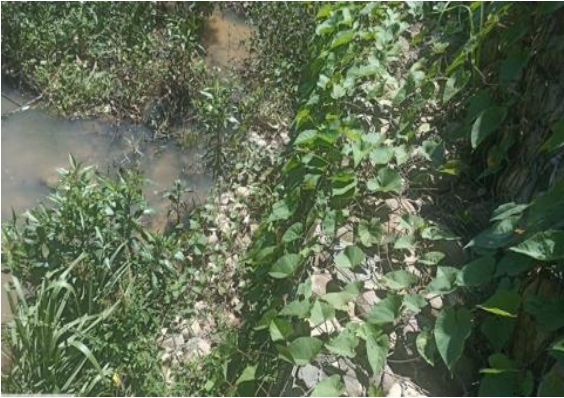
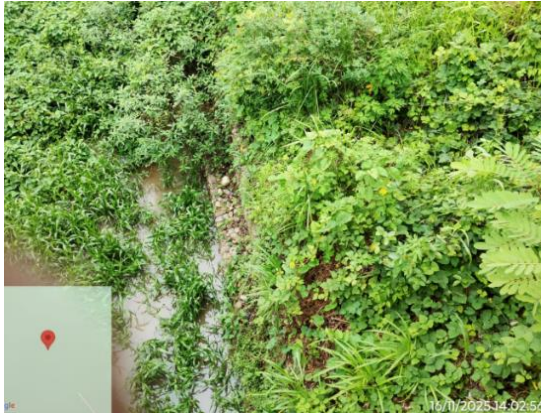
| CONDICIÓN ESTRUCTURAL | | Nivel | 1 | 2 | 3 | 4 | 5 |
|---|--|---|---|---|---|---|---|
| <u>Nivel 4 – Condición Malo</u><br><b>Tiene un 72.5% de daño en la longitud</b> y la condición estructural mala, se observó de un total de 40 metros, 34 metros exceso de vegetación que podría poner en riesgo la estructura metálica. por lo tanto, el daño es severo. | | <u>Nivel 4 – Condición Malo</u><br><b>Tienes 72.5% de daño</b> y la condición estructural es mala, se constató vegetación densa enraizada en el muro de gavión que impedía el acceso para evaluar.<br>De total de 40 metros, 34 metros, por lo tanto, el daño observado es severo. | | | <u>Nivel 4 – Condición Malo</u><br><b>Tienes 72.5% de daño</b> en la longitud y la condición estructural es mala, se identificó la presencia de vegetación densa y enraizada impidió el acceso y limitó la evaluación directa de la estructura, se verificó que, de un total de 40.00 metros, 34.00 metros presentan daño severo. | | |

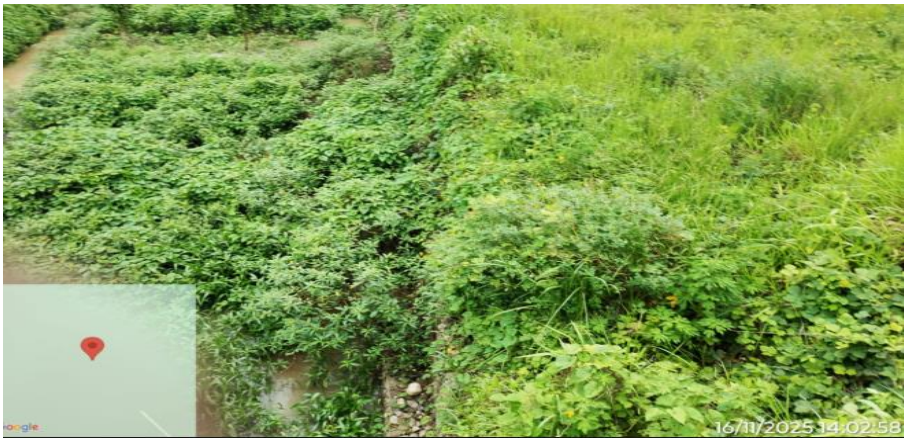
| ESTABILIDAD DEL MURO DE GAVIÓN}- TRAMO 01-SECCIÓN 2- DE 40 A 80 METROS | |
|---|---|
| <u>Nivel 4 – Estabilidad Malo</u><br><b>Tiene un 72.5%de daño</b> la estabilidad del muro de gaviones es muy buena, porque no se pude realizar la evaluación en su totalidad, por lo tanto, el daño observado es severo. | <u>Nivel 4 – Estabilidad Malo</u><br><b>Tiene un 72.5%</b> de daño la estabilidad del muro de gaviones es mala, porque no se pude realizar en su totalidadr, por lo tanto el daño observado es severo. |

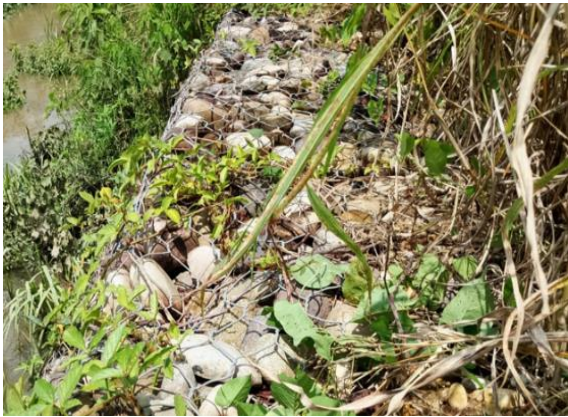
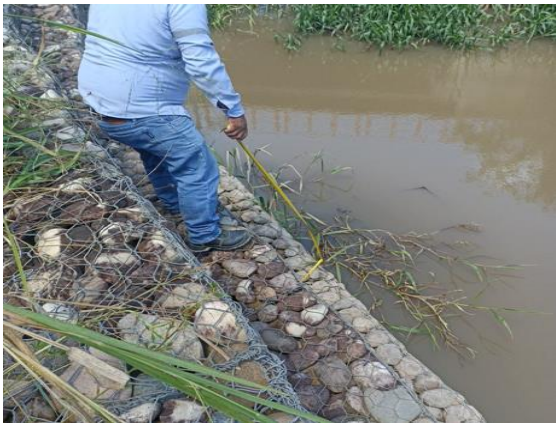
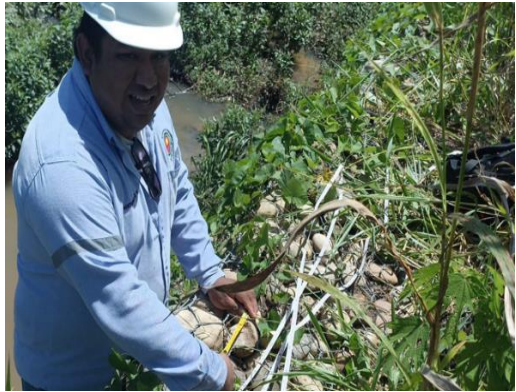
| TRAMO 01, SECCIÓN 3- DE 80 A 120 m. | | |
|---|---|---|
| <p><u>Nivel 4 – Estabilidad Malo</u></p> <p><b>Daños observados</b></p> <p><b>El daño alcanza el 62,5 %.</b> Se identificó presencia de vegetación en la zona superior del muro de gavión, incluyendo raíces invasivas que podrían afectar la resistencia del alambre. De los 40 metros que comprende el tramo, cerca de 25 metros presentan afectación.</p> | <p><u>Nivel 4 – Estabilidad Malo</u></p> <p><b>El daño alcanza 62,5 %.</b> Se verificó la presencia de vegetación en la parte superior del muro de gavión, incluyendo raíces invasivas que podrían desestabilizar el material de relleno interno. De los 40 metros del tramo evaluado, aproximadamente 25 metros presentan esta afectación.</p> | <p><u>Nivel 4 – Estabilidad Malo</u></p> <p><b>El daño alcanza el 62,5 %.</b> Se identificó vegetación en la parte superior del muro de gavión, cuyas raíces invasivas podrían generar rotura interna al desplazar el material de relleno y ejercer presión sobre las mallas. De los 40 metros del tramo, alrededor de 25 metros presentan este tipo de afectación.</p> |

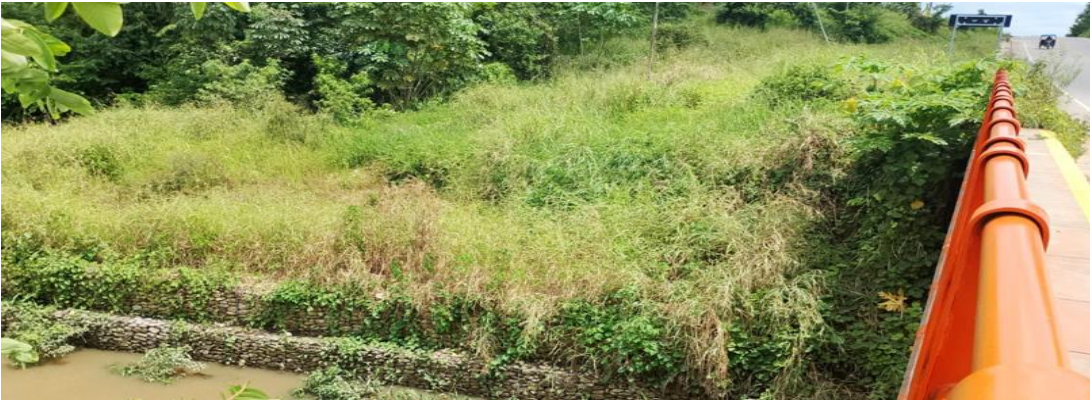
| ESTABILIDAD DEL MURO DE GAVIÓN- TRAMO 01, SECCIÓN 3- DE 80 A 120 METROS | |
|---|---|
| <u>Nivel 4 – Estabilidad Malo</u><br>Tiene 0% de daño en la estabilidad, pero tiene un <b>62.5 % de vegetación</b> densa que podría comprometer la estabilidad de la estructura. | <u>Nivel 4 – Estabilidad Malo</u><br><b>Tiene 0% de daño</b> en la estabilidad, pero tiene un <b>62.5 % de</b> vegetación densa que podría comprometer la estabilidad de la estructura. |

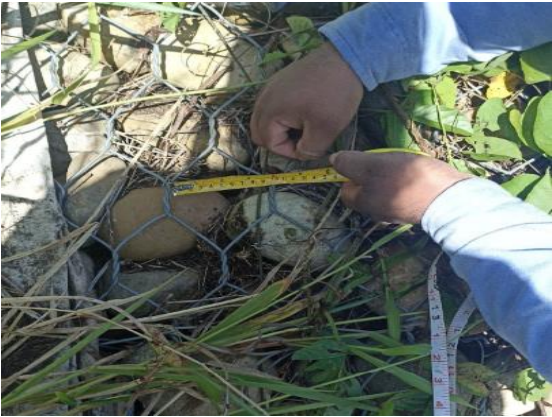
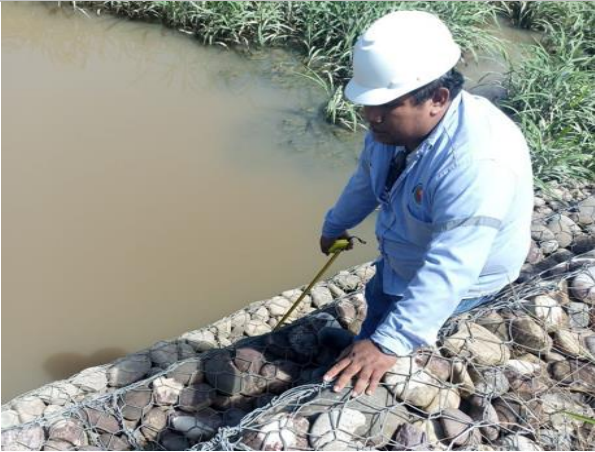
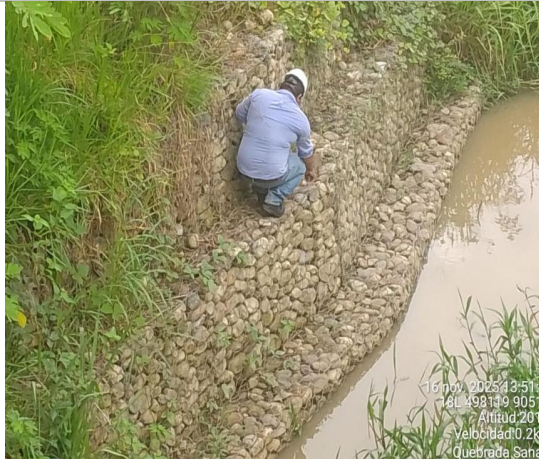
| La longitud afectada corresponde al <b>45%</b> . De los 40 metros evaluados, se identificó que 18 metros presentan una densa cobertura vegetal, condición que podría afectar la integridad de la estructura metálica del gavión. | | La longitud afectada corresponde al <b>45 %</b> . De los 40 metros evaluados, se identificó que 18 metros presentan una densa cobertura vegetal, condición que podría afectar al volumen del relleno. En consecuencia, el nivel de severidad del daño se clasifica como moderado. | | | Tiene el <b>30 %de daño</b> de la longitud evaluada de, De un total de 40 metros, 12 metros se observó variación de la dimensión de los peldaños. por lo que existe deformación en las dimisiones del gavión <b>por lo tanto el daño observado es moderado</b> | | |

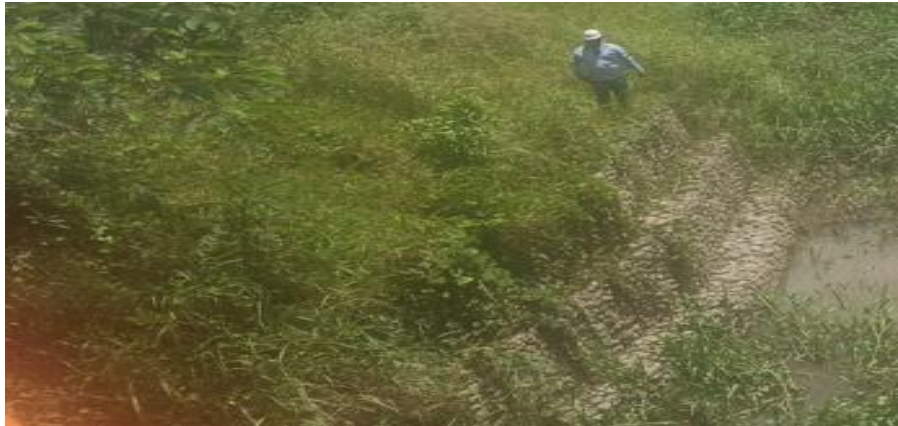
| ESTABILIDAD DEL MURO DE GAVIÓN- TRAMO 02, SECCIÓN 4- DE 120 A 160 METROS | |
|---|---|
| <p><b><u>Nivel 1- Estabilidad muy bueno</u></b></p> <p>Registró un 0 % de daño y conserva una estabilidad estructural óptima. No se observaron signos de asentamiento en el muro de gavión que pudieran poner en riesgo su integridad.</p> | <p><b><u>Nivel 1- Estabilidad muy bueno</u></b></p> <p>Registró un 0 % en concordancia con la estabilidad estructural óptima. No se evidenciaron indicios de desplome en el muro de gavión que pudieran comprometer su integridad.</p> |

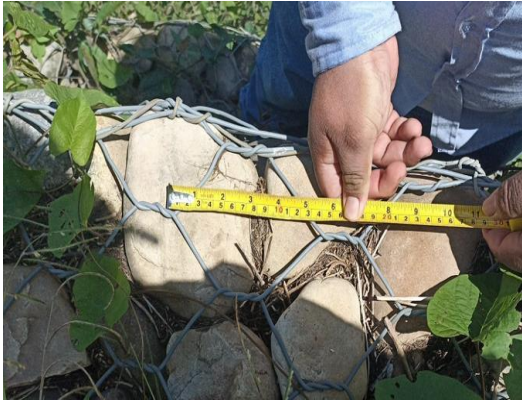
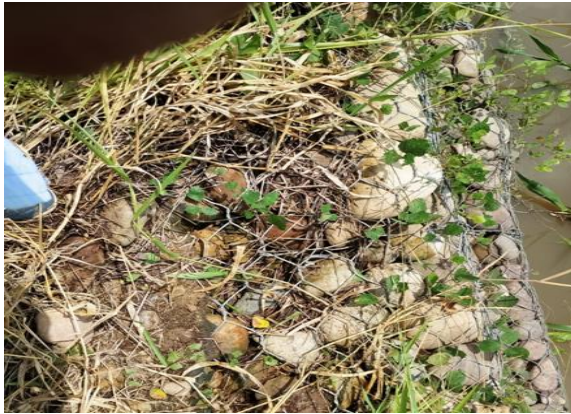
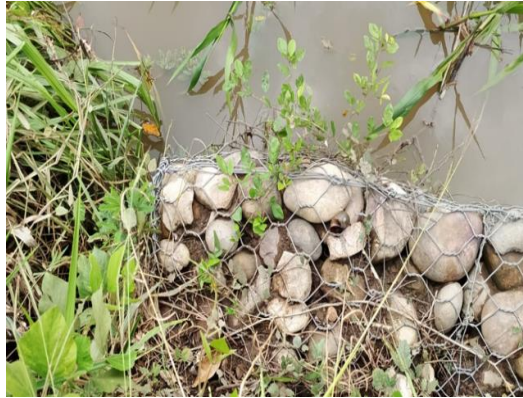
| CONDICIÓN ESTRUCTURAL - TRAMO<br>2, SECCIÓN 5- DE 160 A 210 | | Nivel | 1 | 2 | 3 | 4 | 5 |
|---|--|---|---|---|---|---|---|
| <b><u>Nivel 2- Condición bueno</u></b><br>Se registra un 6 % de daño correspondiente a la longitud afectada. De los 50 metros evaluados, 3 metros presentan hundimiento en el muro de gavión asociado a la disminución del volumen del relleno, condición que podría comprometer la integridad de la malla metálica. | | <b><u>Nivel 2- Condición bueno</u></b><br>Se registra un porcentaje de daño del 6 % correspondiente a la longitud afectada. De los 50 metros evaluados, 3 metros presentan hundimiento en el muro de gavión debido a la disminución del volumen del relleno. En consecuencia, el daño identificado se clasifica como de nivel regular. | | <b><u>Nivel 2- Condición bueno</u></b><br>Tienes el 6 %de daño de la longitud evaluada de daño, de un total de 50 metros, 3 metros, se observó abultamientos en la zona superior frontal que sobresale y deforma a la estructura del ancho del gavión, por lo tanto el daño observado es regular. | | | |

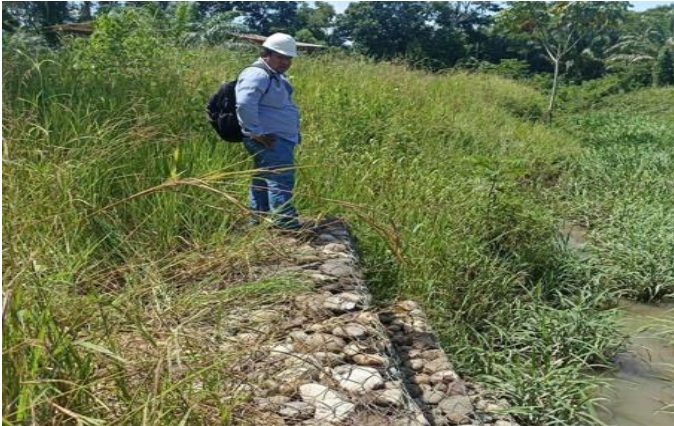
| ESTABILIDAD DEL MURO DE GAVIÓN- TRAMO 2, SECCIÓN 5- DE 160 A 210 METROS | |
|---|---|
| <u>Nivel 1- Estabilidad muy bueno</u><br>Tienes 0% de daño y la estabilidad estructural es muy buena, no evidencio rasgos de asentamientos de la estructura. y tiene baja intensidad de vegetación por lo tanto el daño observado es depreciable | <u>Nivel 1- Estabilidad muy bueno</u><br>Tienes 0% de daño y la estabilidad estructural es muy buena, el muro de gavión no presenta desplome. y tiene baja intensidad de vegetación por lo tanto el daño observado es depreciable |

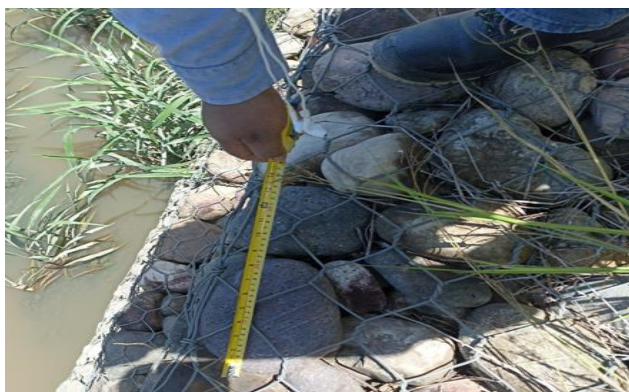
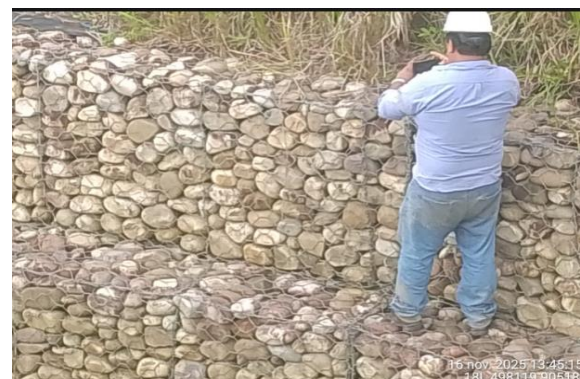
**CONDICIÓN ESTRUCTURAL- TRAMO 03, SECCIÓN 6- DE 210 A 260**

| <b>Integridad del muro y alambre</b> | <b>Perdida del material de relleno en el muro de gavión.</b> | <b>Rotura interna de la estructura del gavión</b> |
|---|---|---|
| <b><u>Nivel 1- Condición muy bueno</u></b><br>Tienes 0% de daño en la integridad del alambre y malla y la condición estructural es muy buena. En la sección 06 del tramo 03, no se observó destrabes en los alambres de amarres, no presenta daño estructural. , el daño observado es depreciable. | <b><u>Nivel 1- Condición muy bueno</u></b><br>Tienes 0% de daño por disminución de volumen estructural es muy buena<br>En la sección 06 del tramo 03, no presentó perdida de material de relleno el tamaño de las piedras es superior al agujeró de las mallas. , la estructura no presenta daños. | <b><u>Nivel 1- Condición muy bueno</u></b><br>Tienes un 0% de deformación en la sección de estudio por lo tanto la condición estructural es muy buena<br>En la sección 06 del tramo 03, no se visualiza abultamiento en la cara del gavión en el tramo indicado, el muro de gavión no , evidencia signos de deformación. por lo tanto, el daño observado es depreciable. |

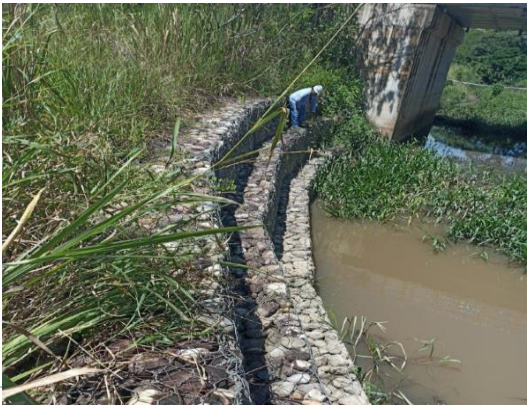
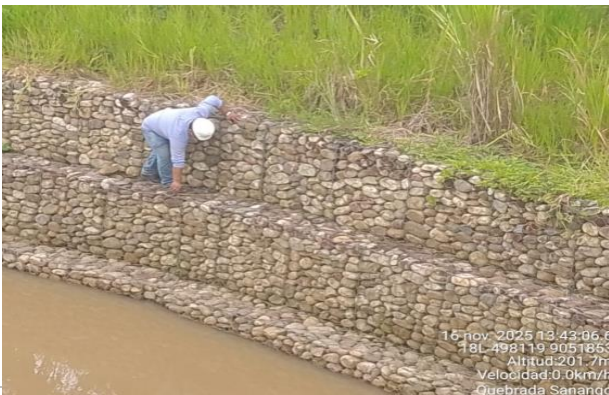
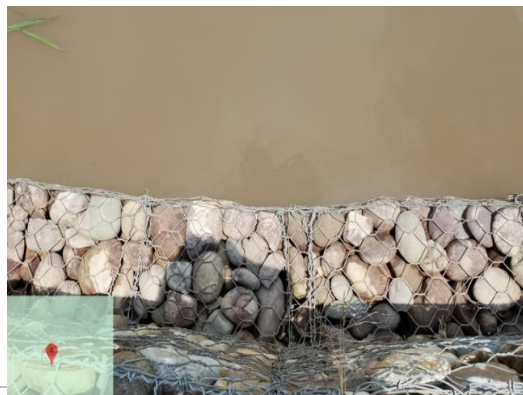
| CONDICIÓN ESTRUCTURAL TRAMO 03,<br>SECCIÓN 7- DE 210 A 260- 300 m. | | Nivel | 1 | 2 | 3 | 4 | 5 |
|---|--|---|---|---|---|---|---|
| <b><u>Nivel 2- Condición regular</u></b><br>Equivale al <b>33,3 %</b> del tramo evaluado. No se identificó corrosión en las mallas ni destrabes en los alambres de amarre; sin embargo, se observó vegetación de baja densidad en la parte superior del muro de gavión, correspondiente a la tercera parte de sus escalones. Considerando una longitud total de 40 metros, aproximadamente 13,3 metros. | | <b><u>Nivel 1- Condición muy bueno</u></b><br>Equivale al <b>33,3 %</b> del tramo evaluado. No se identificó disminución de volumen; sin embargo, se observó vegetación de baja densidad en la parte superior del muro de gavión, que podría inferir en la condición de la misma, correspondiente a la tercera parte de sus escalones. Considerando una longitud total de 40 metros, aproximadamente 13,33 metros. | | <b><u>Nivel 2- Condición regular</u></b><br>Evidencia el 27.5% de daño de la longitud evaluada de daño. De un total de 40 metros, 11 metros, se observó se constató disminución de la dimensión de 50 a 40 cm de los peldaños en el tercer y cuarto nivel, el cual aunque sea una mínima ya es una deformación, <b>por lo tanto, el daño observado es moderado.</b> | | | |

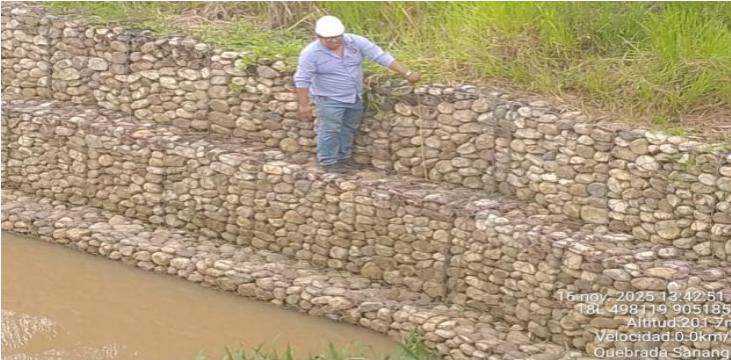
| ESTABILIDAD DEL MURO DE GAVION -TRAMO 03, SECCIÓN 07- de 210 a 260- 300 | |
|---|---|
| <p><b><u>Nivel 1- Estabilidad muy bueno</u></b><br/> <b>Presenta 0 % de daño</b> y conserva una estabilidad estructural muy buena. No se evidencian signos de deslizamiento en la estructura y la presencia de vegetación es mínima. En consecuencia, el daño observado se clasifica como despreciable.</p> | <p><b><u>Nivel 1- Estabilidad muy bueno</u></b><br/> <b>Presentó un 0 %</b> de daño, consistente con una estabilidad estructural óptima. No se identificaron señales de desplome en el muro de gavión que puedan afectar su integridad.</p> |

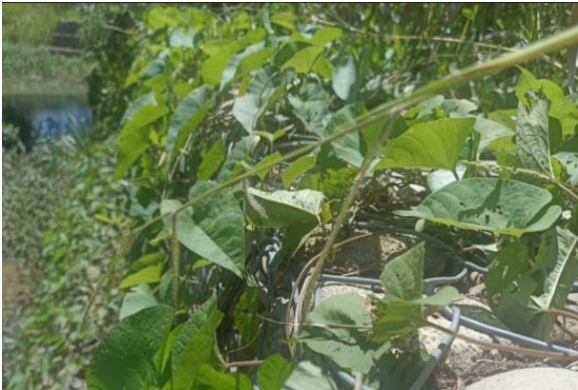
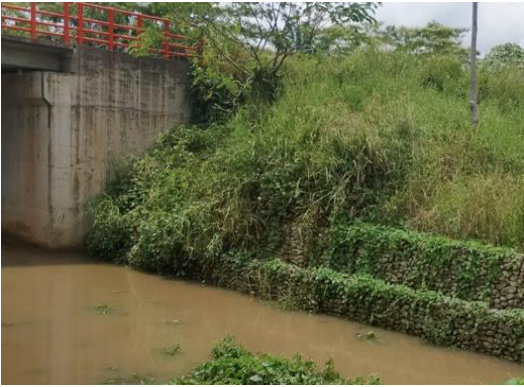
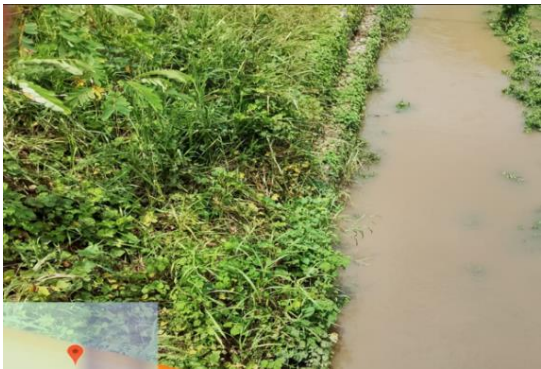
| CONDICIÓN ESTRUCTURAL- TRAMO<br>04, SECCIÓN 8 - DE 300 A 340 M | | Nivel | 1 | 2 | 3 | 4 | 5 |
|---|--|---|---|---|---|---|---|
| <b><u>Nivel 5- Condición muy malo</u></b><br>Presenta un 100 % de daño a lo largo de la longitud evaluada y una condición estructural deficiente. De los 40 metros metros en su totalidad muestran un exceso de vegetación que podría comprometer la estructura metálica del gavión. En consecuencia, el daño se considera completo. | | <b><u>Nivel 5- Condición muy malo</u></b><br>Presenta un 100 % de daño y una condición estructural deficiente. Se identificó vegetación densa y enraizada en el muro de gavión, lo que incluso dificultó el acceso para una evaluación adecuada De los 40 metros metros en su totalidad muestran un exceso de vegetación; por ello, el daño se clasifica como severo. | | <b><u>Nivel 5- Condición muy malo</u></b><br>Presenta un 100 % de daño . La presencia de vegetación densa y enraizada en todo el muro de gavión impidió realizar una evaluación completa de su estado real; por ello, al no poder verificarse adecuadamente la integridad del gavión, el daño se considera severo. | | | |

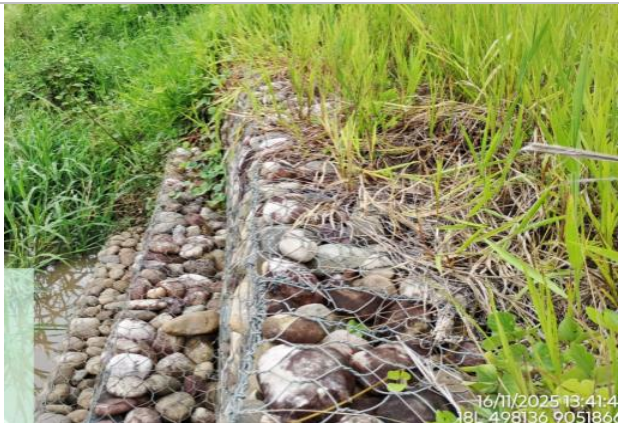
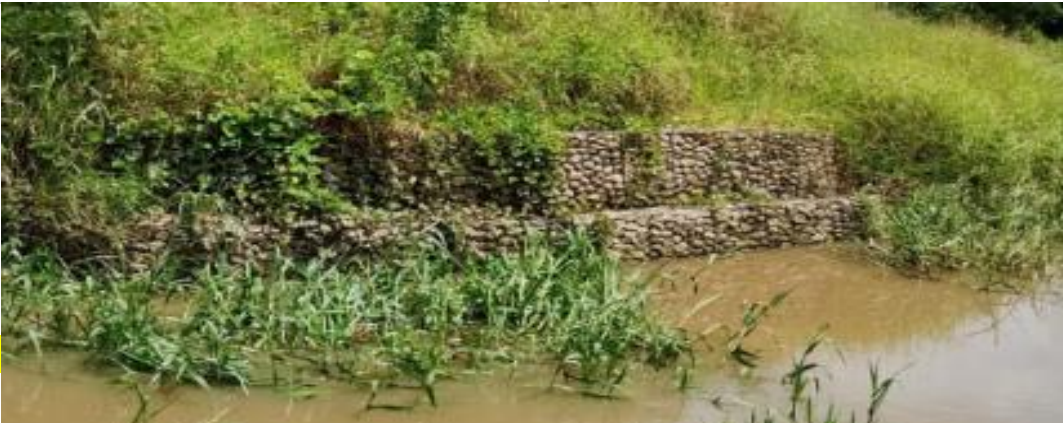
| <u>Nivel 5 – Estabilidad Malo</u><br><b>El daño equivale al 80 % del tramo.</b> La integridad la malla y alambre podrías verse afectada por la presencia de vegetación invasiva. De los 40 metros evaluados, 32 metros presentan cobertura vegetal, Debido a la extensión del área comprometida y al potencial impacto sobre el muro de gavión, el nivel de daño se clasifica como severo. | | <u>Nivel 5 – Estabilidad Malo</u><br><b>Equivalente al 80 % del tramo</b> La estabilidad estructural podría verse comprometida debido a la vegetación invasiva presente. De los 40 metros evaluados, 32 metros muestran cobertura vegetal,. Esta condición puede penetrar y desplazar el material de relleno del gavión. | | <u>Nivel 5 – Estabilidad Malo</u><br><b>Equivalente al 80 % del tramo</b> los 40 metros evaluados, 32 metros registran cobertura vegetal, la penetración de raíces y el peso adicional generado por la vegetación pueden inducir deformaciones en el muro de gavión. | | |

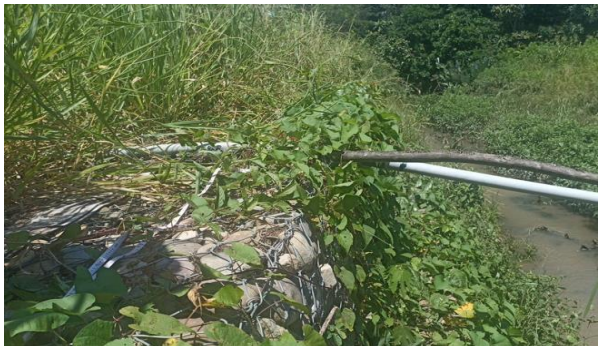
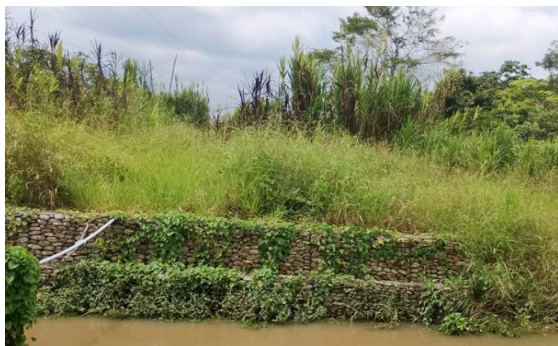
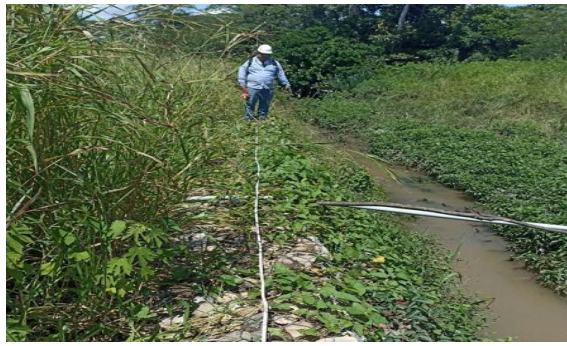
| CONDICIÓN ESTRUCTURAL- TRAMO 04 | | Nivel | 1 | 2 | 3 | 4 | 5 |
|---|--|---|---|---|---|---|---|
| El daño representa el 70 % del tramo inspeccionado, la integridad del alambre y de la malla podría verse comprometida por la presencia de vegetación invasiva. De los 40 metros evaluados, se constató que 28 metros presentan cobertura vegetal. | | El daño corresponde al 70 % del tramo inspeccionado. La presencia de vegetación invasiva no solo podría, generar desplazamiento y pérdida del material de relleno interno del gavión. De los 40 metros evaluados, 28 metros presentan cobertura vegetal que podría afectar la compactación y estabilidad del relleno. | | El daño corresponde al 70 % del tramo inspeccionado. La presencia de vegetación invasiva podría generar <b>rotura interna del gavión</b> , debido al desplazamiento del material de relleno y a la presión ejercida por las raíces. De los 40 metros evaluados, 28 metros presentan cobertura vegetal que podría afectar la compactación y estabilidad del relleno. | | | |

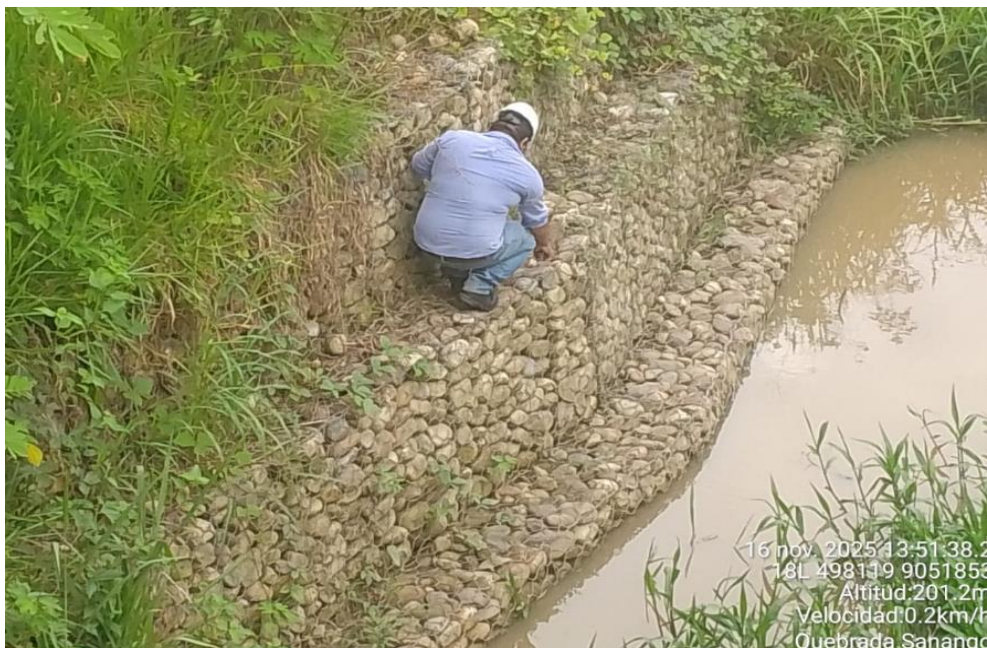
Imagen 07: se observó variación de la dimensión de los peldaño el del tramo 02, sección 4 de 120 a 160 m

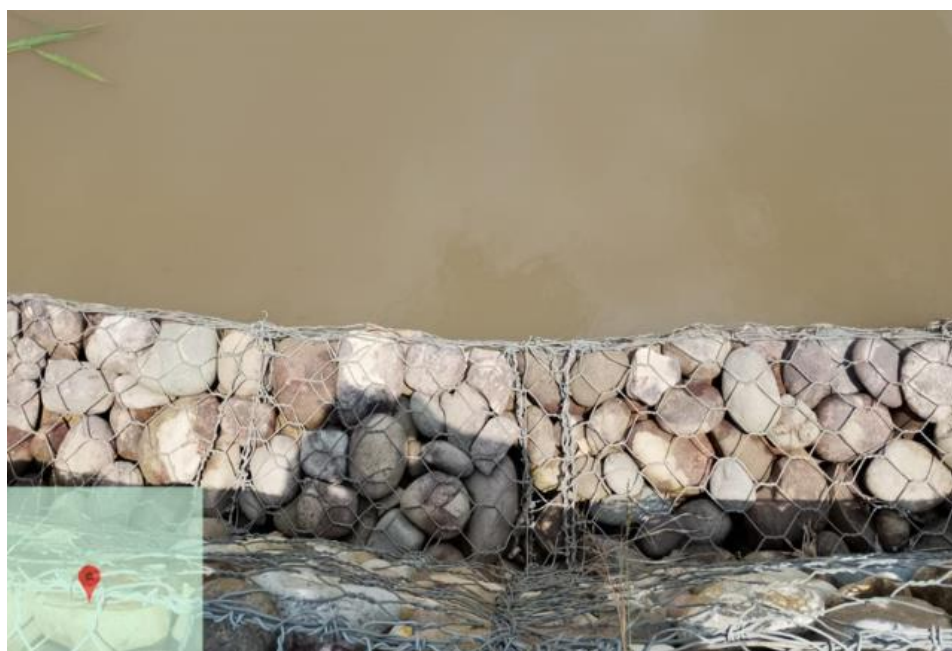
Imagen 14: Se observó se constató disminución de la dimensión de 50 a 40 cm de los peldaños en el tercer y cuarto nivel, tramo 03, sección 7- de 210 a 260- 300 m.
