## INFORME TESIS TURNITIN

¿La evaluación del enrocado mejorará la defensa ribereña en el margen derecho del río Mazamari, progresiva 0+000 - 0+300, C.P. San Cristóbal, distrito de Mazamari, provincia de Satipo, región Junín-2026?

Evaluar el enrocado para mejorar la defensa ribereña en el margen derecho del río Mazamari, progresiva 0+000 - 0+300, C.P. San Cristóbal, distrito de Mazamari, provincia de Satipo, región Junín-2026.

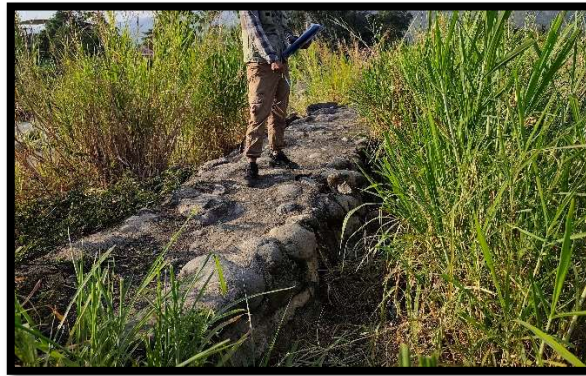
*Figura 16: Entorno ambiental del enrocado*

**Vegetación presente**, según FEMA (32) señala que “La presencia excesiva o no controlada de vegetación en una defensa ribereña de enrocado puede constituir una deficiencia cuando las raíces, arbustos o árboles alteran la disposición de las rocas, generan vacíos, favorecen la acumulación de sedimentos o dificultan las labores de inspección y mantenimiento de la estructura.”

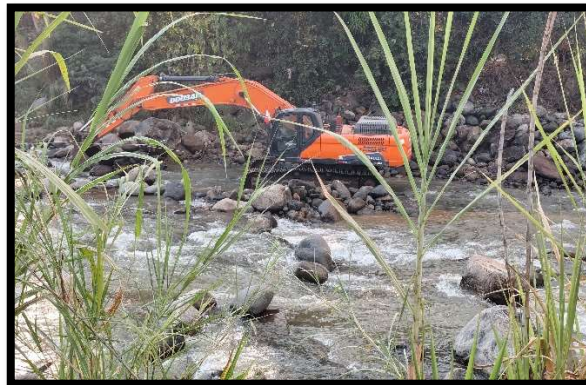
*Figura 17: Mantenimiento del enrocado*

**Mantenimiento y durabilidad**, según Brown y Clyde (28) señala que “El mantenimiento del enrocado comprende el conjunto de actividades de inspección, conservación y reparación destinadas a preservar la estabilidad y funcionalidad de la estructura de protección ribereña. Por su parte, la durabilidad se refiere a la capacidad de las rocas y de la estructura para resistir el desgaste físico, químico y mecánico producido por la acción del agua y los agentes ambientales durante su vida útil.”

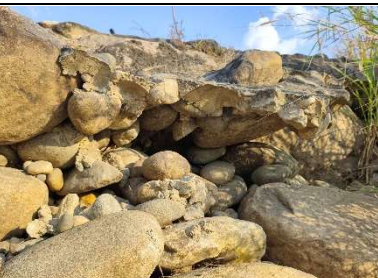
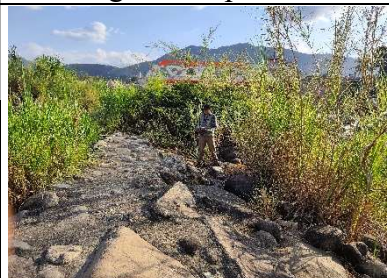
| RESULTADO | | | | | |
|---|---|---|---|---|---|
| Erosión | Socavación | Permeabilidad 01 | Permeabilidad 02 | Estabilidad | Vegetación presente |
