**UNIVERSIDAD CATÓLICA LOS ÁNGELES DE CHIMBOTE**  
**FACULTAD DE HUMANIDADES Y CIENCIAS**  
**PROGRAMA DE ESTUDIO DE INGENIERÍA CIVIL**

**EVALUACIÓN DEL ENROCADO, PARA LA MEJORA DE LA DEFENSA RIBEREÑA EN  
LA MARGEN IZQUIERDA DEL RÍO PIURA, TRAMOS MARIÁTEGUI-JR. ZEPITA,  
RINCONADA, NARIHUALA, DISTRITO DE CURA MORI, PROVINCIA Y REGIÓN  
PIURA-2025**

**TESIS PARA OPTAR EL TÍTULO PROFESIONAL DE INGENIERO CIVIL**

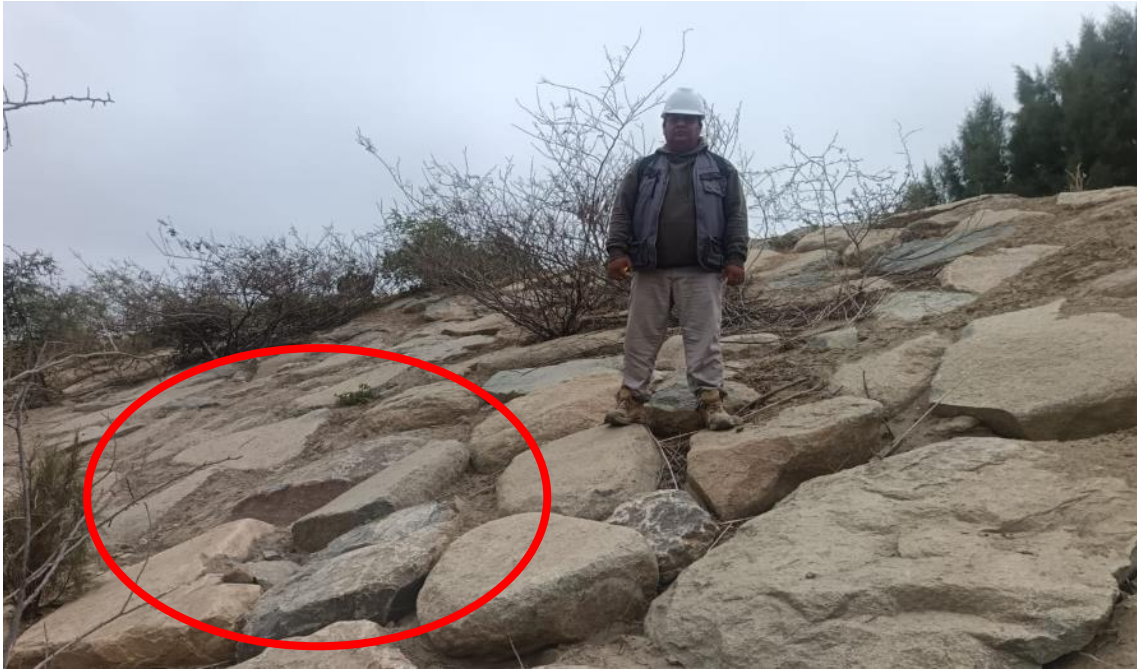
Fotografía 07: Erosión y movimiento de rocas  
Fuente: Propia

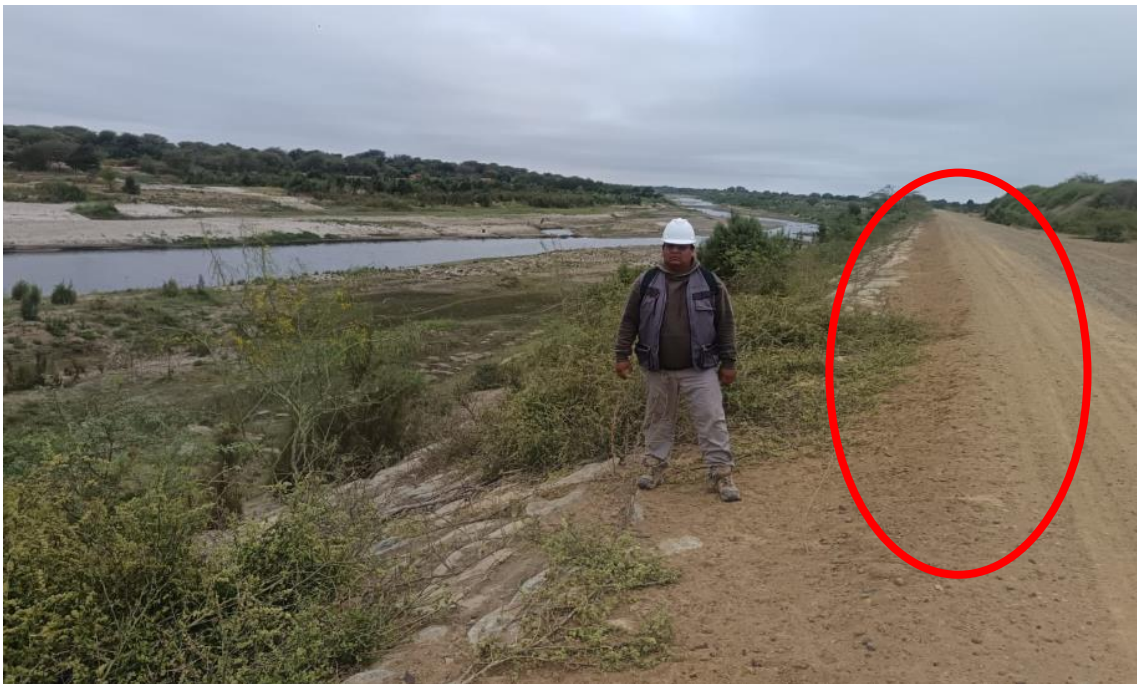
Fotografía 08: se determina desgaste de la capa de rodadura del dique  
Fuente: Propia

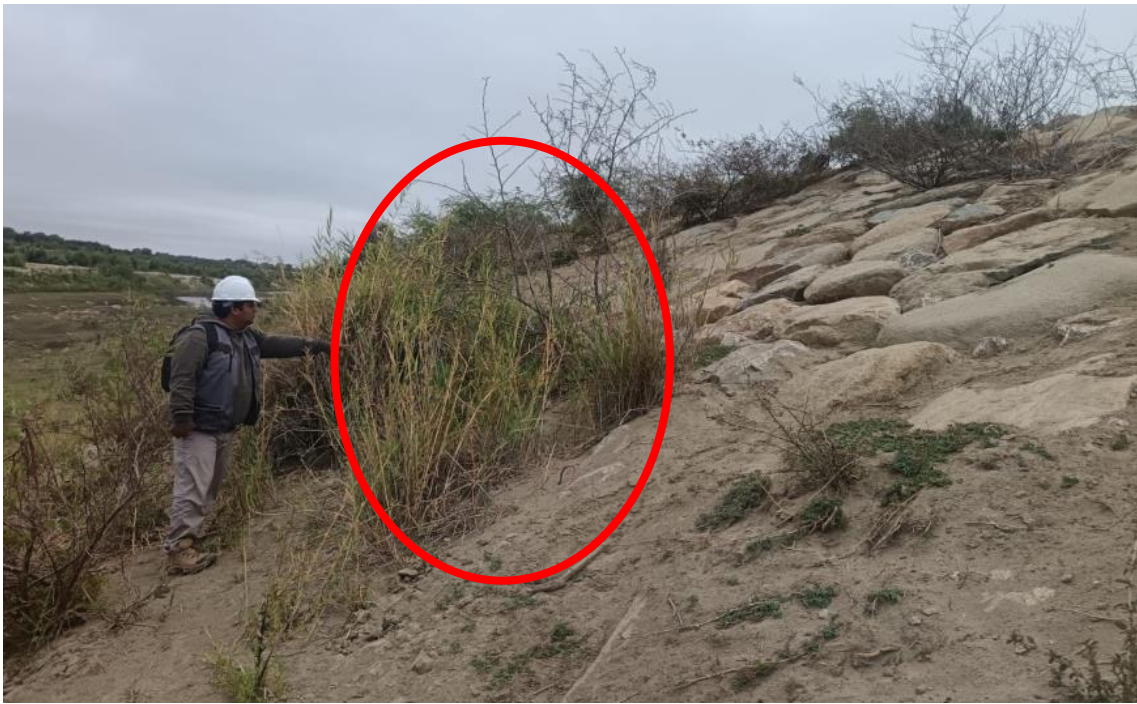
Fotografía 09: Crecimiento de Vegetación entre separación de rocas Prog 0+550  
Fuente: Propia

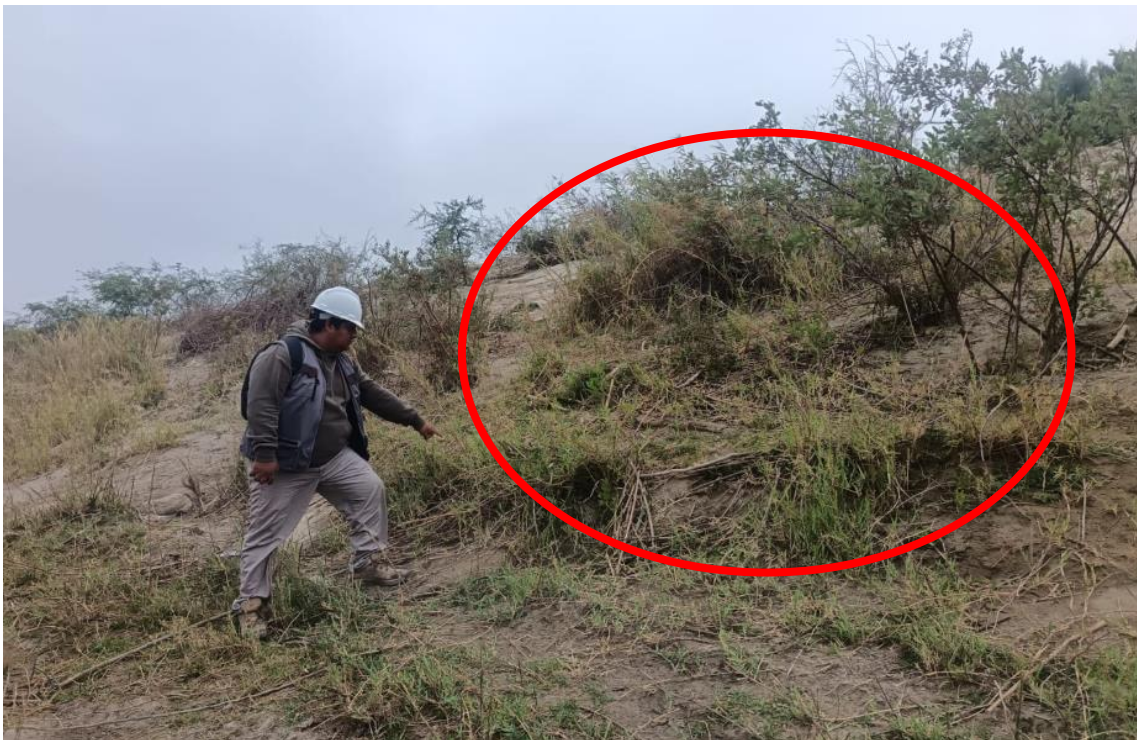
Fotografía 10: Crecimiento de Vegetación entre separación de rocas Prog. 0+400  
Fuente: Propia
