UNIVERSIDAD CATÓLICA LOS ÁNGELES
CHIMBOTE

**DETERMINACIÓN Y EVALUACIÓN DE LAS
PATOLOGÍAS DEL CONCRETO ARMADO DEL
RESERVORIO ELEVADO TACALÁ $V=1000$ M³ -
DISTRITO DE CASTILLA - PROVINCIA DE PIURA -
DEPARTAMENTO DE PIURA - MARZO 2018**

**TESIS PARA OPTAR EL TÍTULO PROFESIONAL DE:
INGENIERO CIVIL**

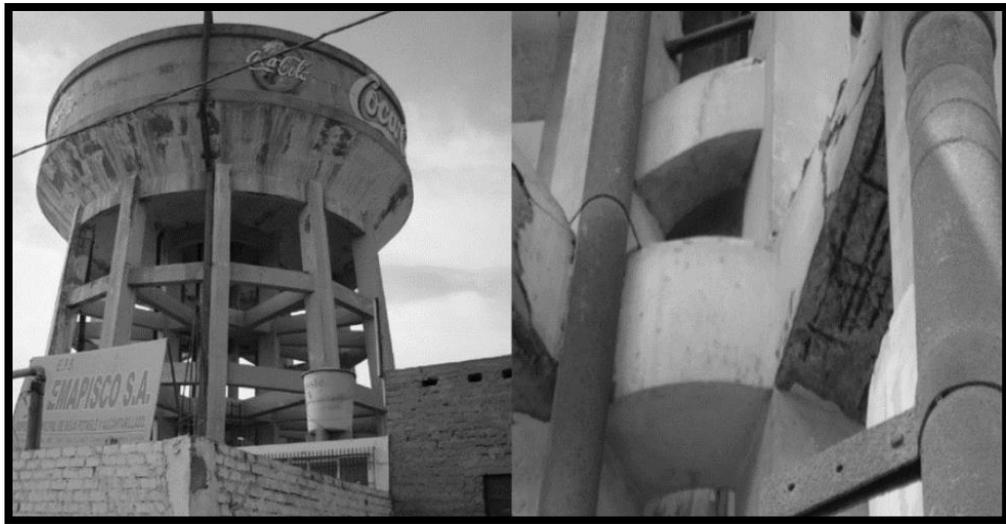
Figura N°13: Desprendimiento del recubrimiento del reservorio ubicado en Pisco durante el terremoto de Pisco del 2007

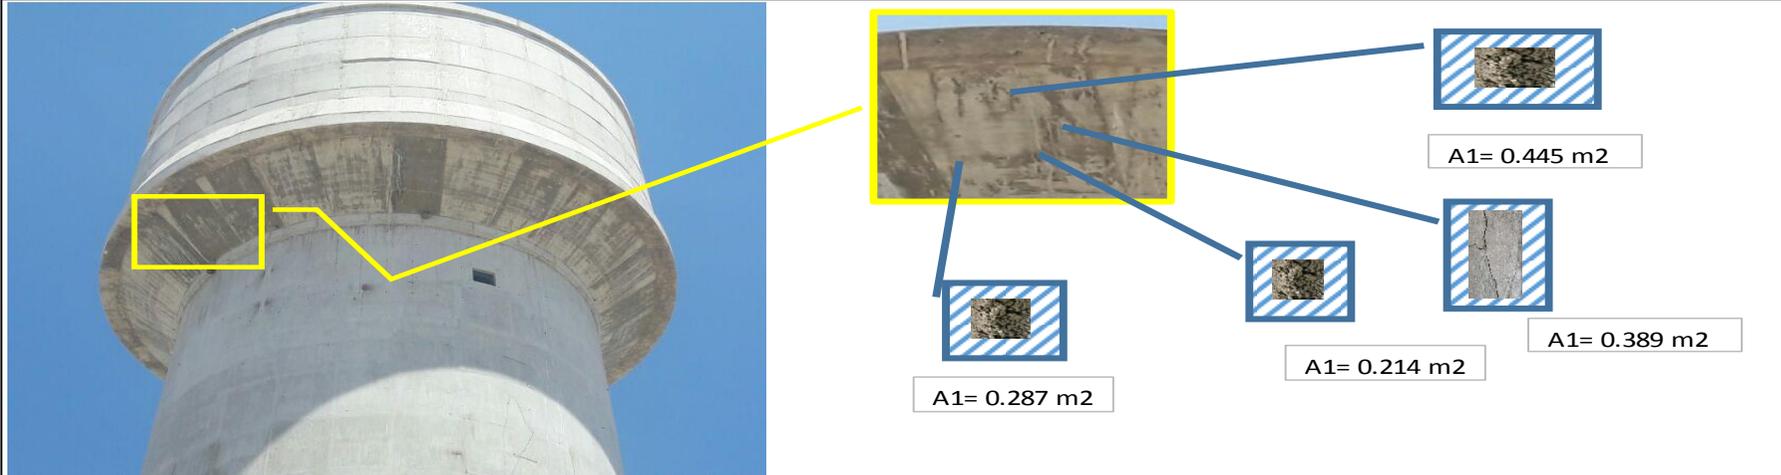
1) PLANO DE PATOLOGÍA

2) TIPOS DE PATOLOGIAS	AREA AFECTADA (m2)	AREA NO AFECTADA (m2)	% AREA AFECTADA	% AREA NO AFECTADA
A. CANGREJERAS	0.95	78.22	0.92%	99.08%
B. FISURAS	0.39	78.78	0.49%	99.51%
C. GRIETAS	0.00	79.17	0.00%	100.00%
D. CARBONATACION DE CONCRETO	0.00	79.17	0.00%	100.00%
E. EFLORESCENCIA	0.00	79.17	0.00%	100.00%
F. DESPRENDIMIENTO	0.00	79.17	0.00%	100.00%
G. EROSION	0.00	79.17	0.00%	100.00%
H. HUMEDAD	0.00	79.17	0.00%	100.00%

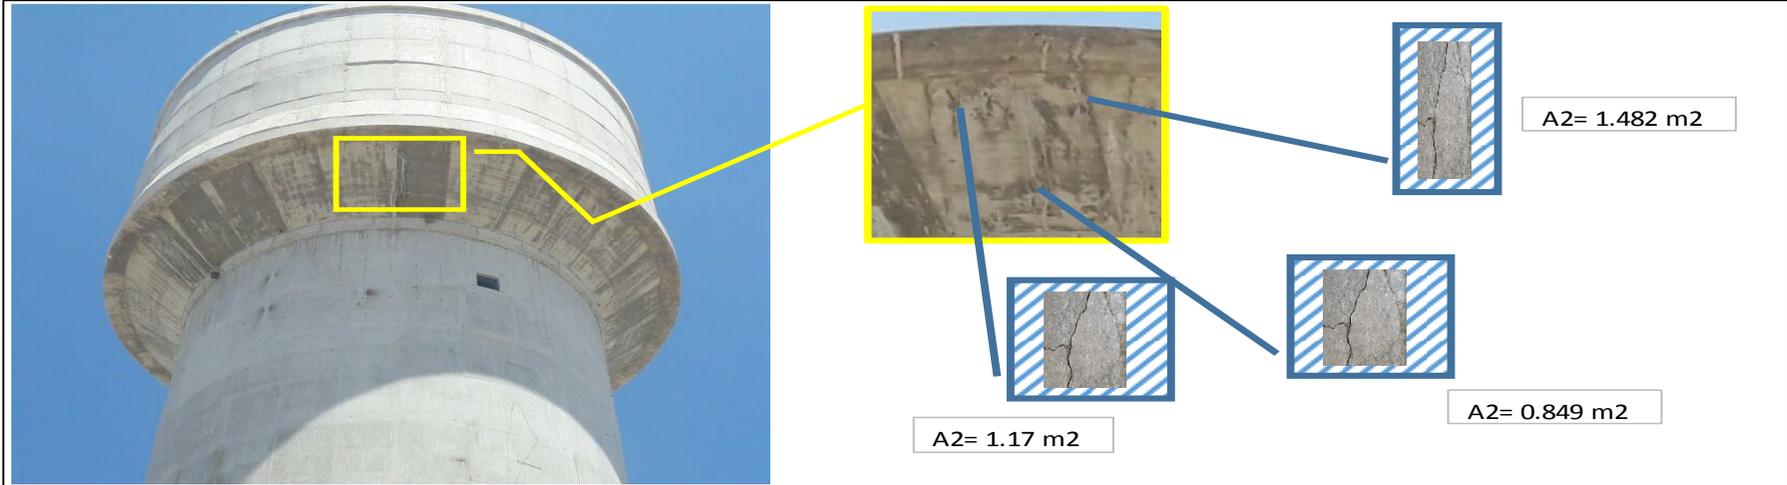
1) PLANO DE PATOLOGÍA

2) TIPOS DE PATOLOGIAS	AREA AFECTADA (m2)	AREA NO AFECTADA (m2)	% AREA AFECTADA	% AREA NO AFECTADA
A. CANGREJERAS	0.00	79.17	0.00%	100.00%
B. FISURAS	3.50	75.67	4.42%	95.58%
C. GRIETAS	0.00	79.17	0.00%	100.00%
D. CARBONATACION DE CONCRETO	0.00	79.17	0.00%	100.00%
E. EFLORESCENCIA	0.00	79.17	0.00%	100.00%
F. DESPRENDIMIENTO	0.00	79.17	0.00%	100.00%
G. EROSION	0.00	79.17	0.00%	100.00%
H. HUMEDAD	0.00	79.17	0.00%	100.00%

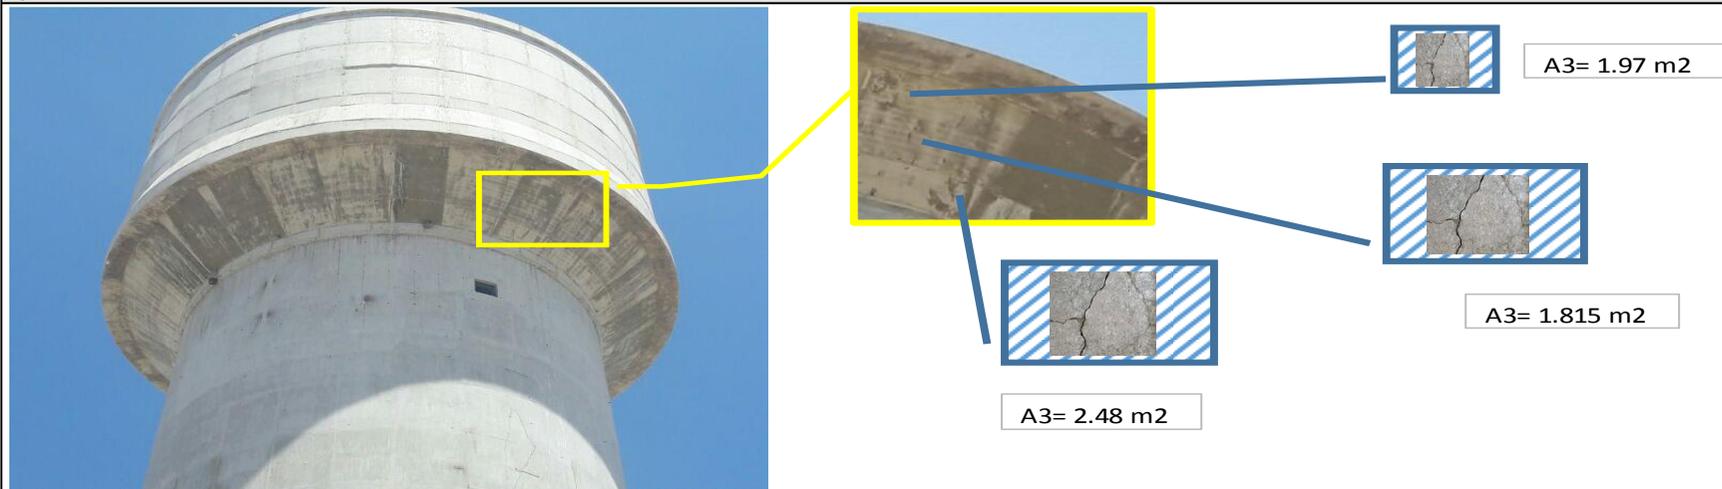
1) PLANO DE PATOLOGÍA

2) TIPOS DE PATOLOGIAS	AREA AFECTADA (m2)	AREA NO AFECTADA (m2)	% AREA AFECTADA	% AREA NO AFECTADA
A. CANGREJERAS	0.00	79.17	0.00%	100.00%
B. FISURAS	0.00	79.17	0.00%	100.00%
C. GRIETAS	8.27	70.91	10.45%	89.55%
D. CARBONATACION DE CONCRETO	0.00	79.17	0.00%	100.00%
E. EFLORESCENCIA	0.00	79.17	0.00%	100.00%
F. DESPRENDIMIENTO	0.00	79.17	0.00%	100.00%
G. EROSION	0.00	79.17	0.00%	100.00%
H. HUMEDAD	0.00	79.17	0.00%	100.00%

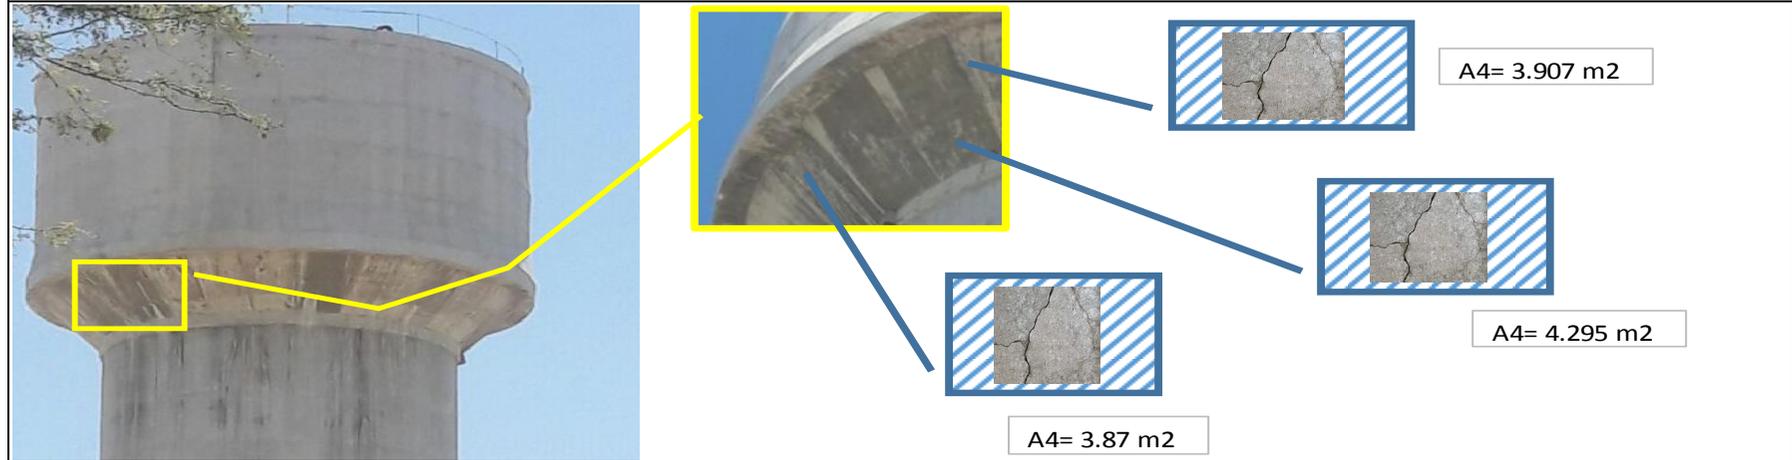
1) PLANO DE PATOLOGÍA

2) TIPOS DE PATOLOGIAS	AREA AFECTADA (m2)	AREA NO AFECTADA (m2)	% AREA AFECTADA	% AREA NO AFECTADA
A. CANGREJERAS	0.00	79.17	0.00%	100.00%
B. FISURAS	0.00	79.17	0.00%	100.00%
C. GRIETAS	12.07	67.10	15.25%	84.75%
D. CARBONATACION DE CONCRETO	0.00	79.17	0.00%	100.00%
E. EFLORESCENCIA	0.00	79.17	0.00%	100.00%
F. DESPRENDIMIENTO	0.00	79.17	0.00%	100.00%
G. EROSION	0.00	79.17	0.00%	100.00%
H. HUMEDAD	0.00	79.17	0.00%	100.00%

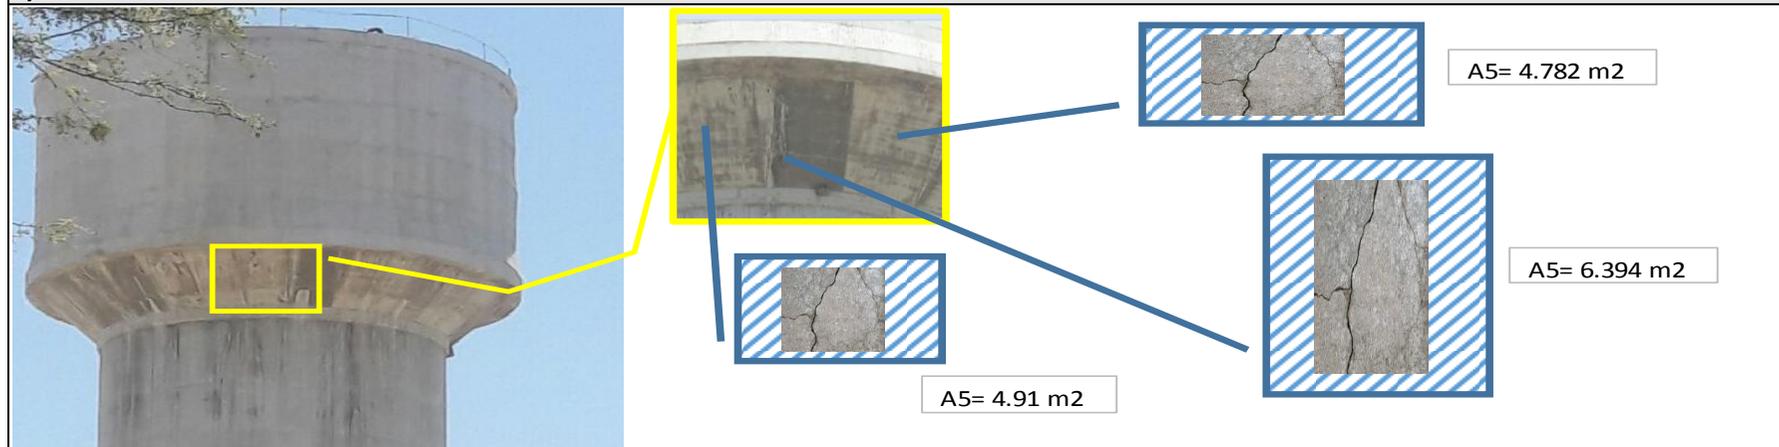
1) PLANO DE PATOLOGÍA

2) TIPOS DE PATOLOGIAS	AREA AFECTADA (m2)	AREA NO AFECTADA (m2)	% AREA AFECTADA	% AREA NO AFECTADA
A. CANGREJERAS	0.00	79.17	0.00%	100.00%
B. FISURAS	0.00	79.17	0.00%	100.00%
C. GRIETAS	16.09	63.08	20.32%	79.68%
D. CARBONATACION DE CONCRETO	0.00	79.17	0.00%	100.00%
E. EFLORESCENCIA	0.00	79.17	0.00%	100.00%
F. DESPRENDIMIENTO	0.00	79.17	0.00%	100.00%
G. EROSION	0.00	79.17	0.00%	100.00%
H. HUMEDAD	0.00	79.17	0.00%	100.00%

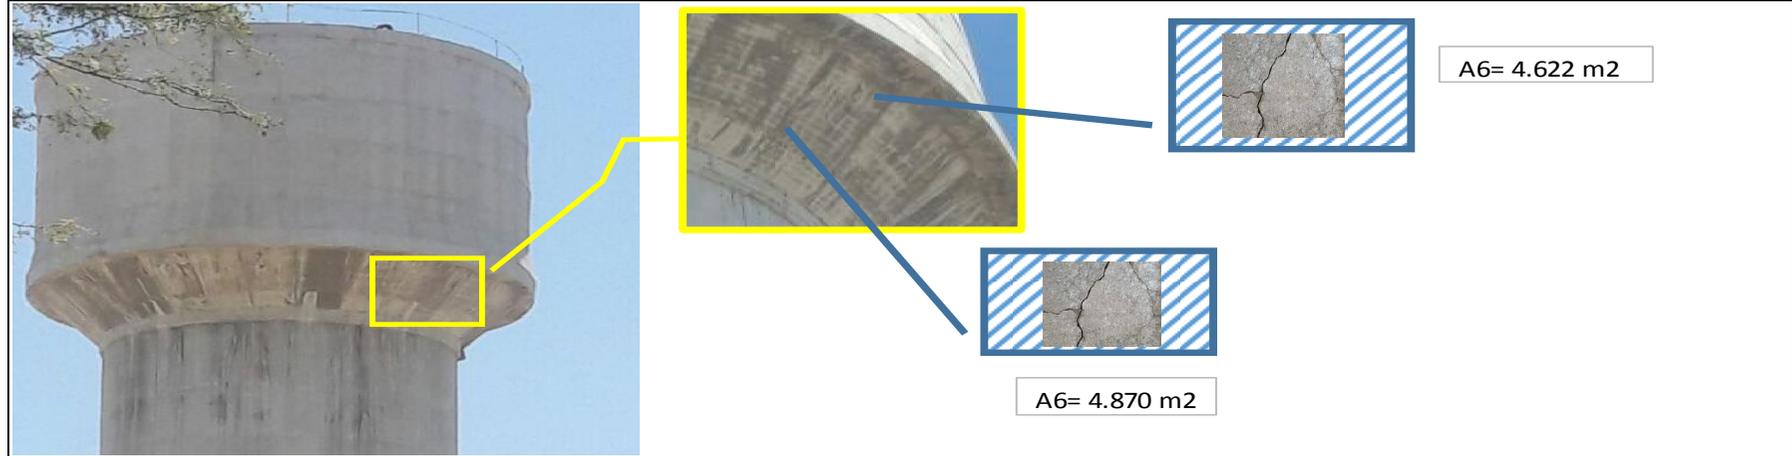
1) PLANO DE PATOLOGÍA

2) TIPOS DE PATOLOGIAS	AREA AFECTADA (m2)	AREA NO AFECTADA (m2)	% AREA AFECTADA	% AREA NO AFECTADA
A. CANGREJERAS	0.00	79.17	0.00%	100.00%
B. FISURAS	0.00	79.17	0.00%	100.00%
C. GRIETAS	9.49	69.68	11.99%	88.01%
D. CARBONATACION DE CONCRETO	0.00	79.17	0.00%	100.00%
E. EFLORESCENCIA	0.00	79.17	0.00%	100.00%
F. DESPRENDIMIENTO	0.00	79.17	0.00%	100.00%
G. EROSION	0.00	79.17	0.00%	100.00%
H. HUMEDAD	0.00	79.17	0.00%	100.00%

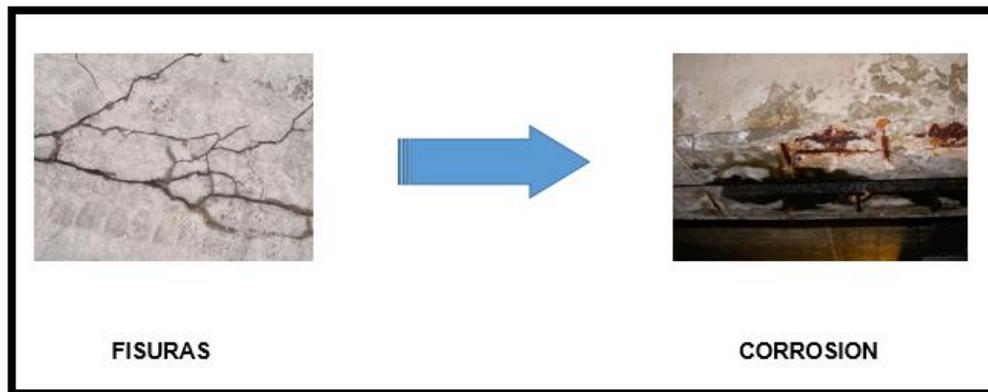
Según la toma de datos nos muestran una calificación global de nivel 03 mostrando una estructura **MALO** por lo que debemos tomarle importancia para solicitar una rehabilitación o reparación de las partes afectadas, ya que de no tomar las medidas pertinentes, puede afectar el acero y formar así la corrosión y esto es perjudicial para la estructura.

Figura N°31: Comparación de fisuras y corrosión

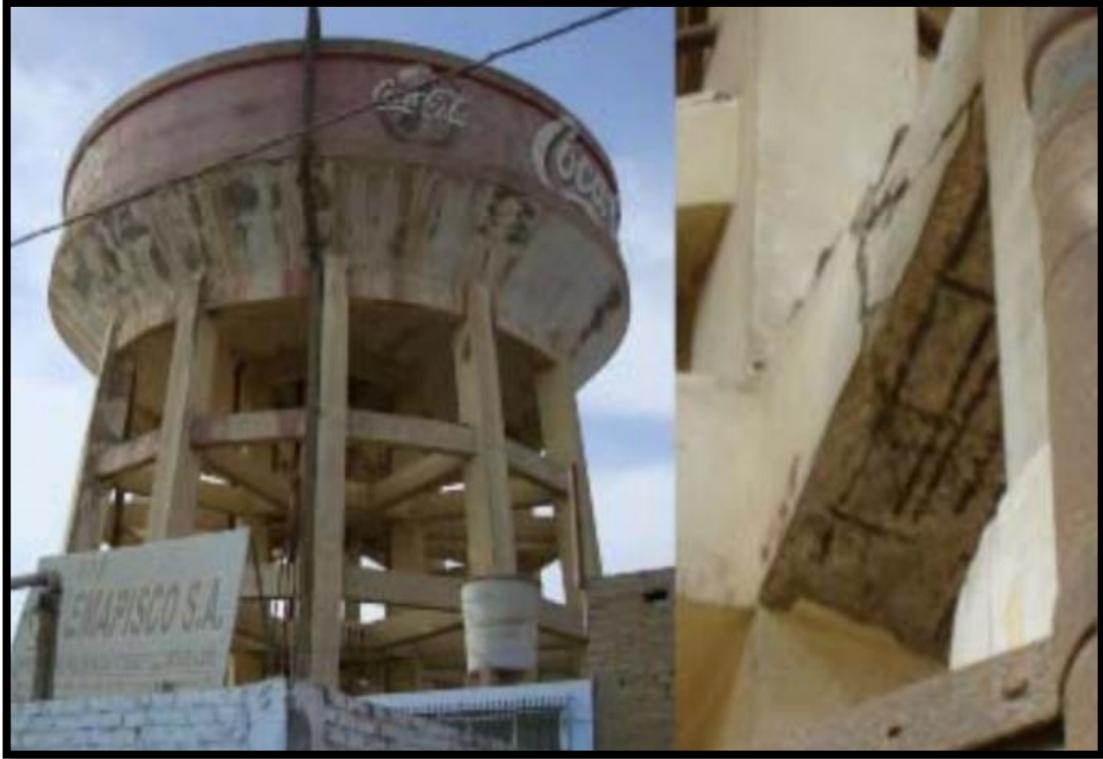
PATOLOGIAS: DESPRENDIMIENTO – CORROSION - EFLORESCENCIA

Figura N°42: Reservorio colapsado Ciudad Pisco - Perú - 2007

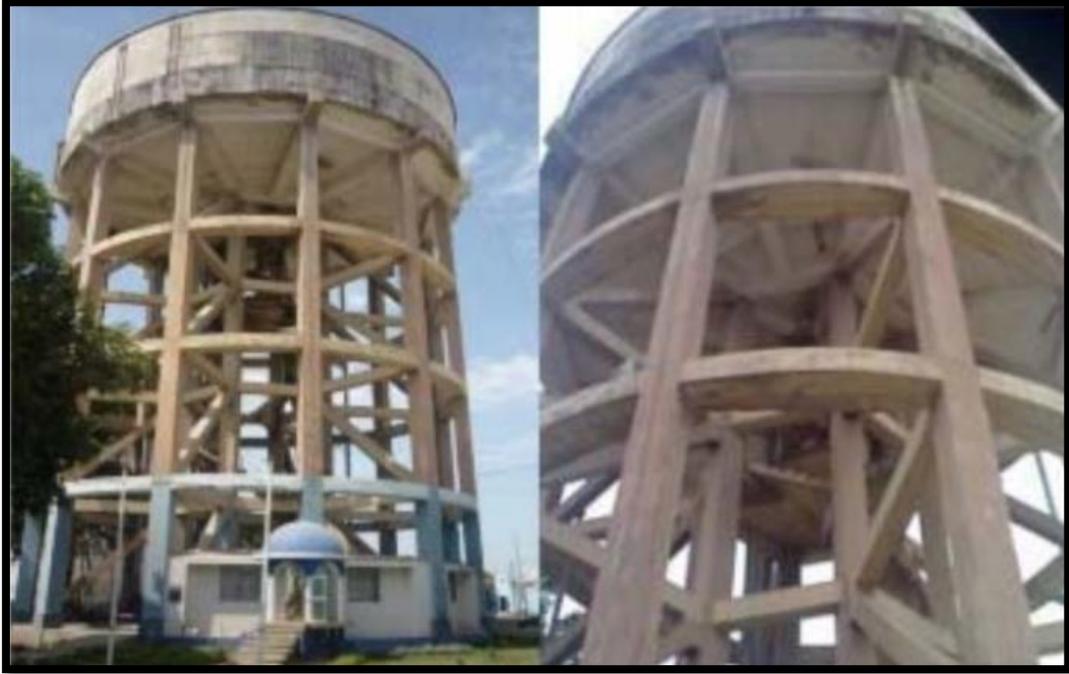
PATOLOGIAS: HUMEDAD - EFLORESCENCIA

Figura N°43: Reservorio colapsado Ciudad de Pisco – Perú – 2007

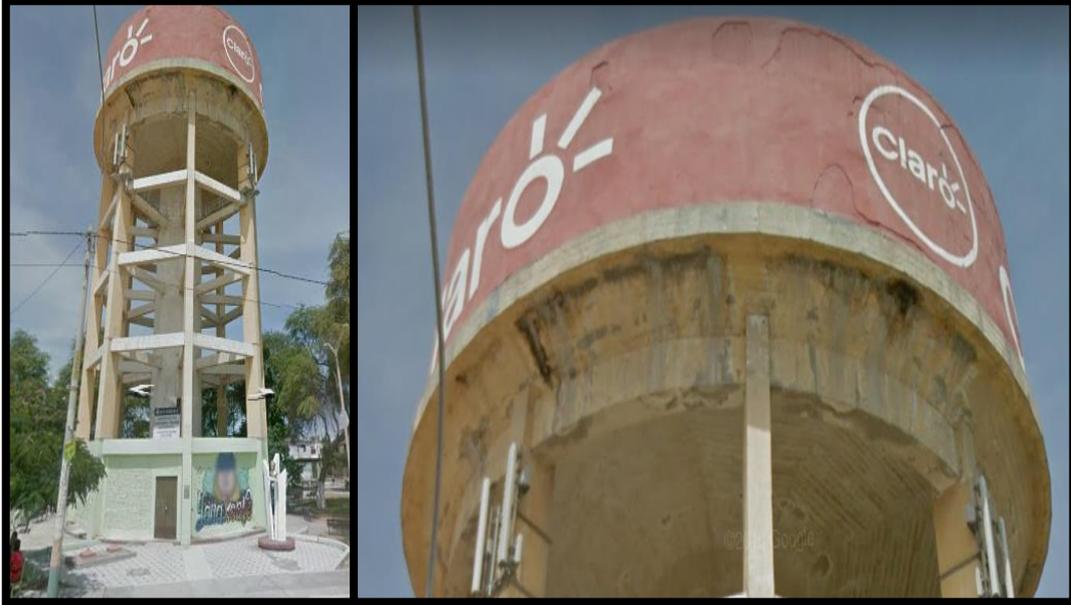
PATOLOGIA: HUMEDAD – EFLORESCENCIA - DESPRENDIMIENTO

Figura N°44: Reservorio Niño Héroe Ciudad de Castilla – Perú - 2018

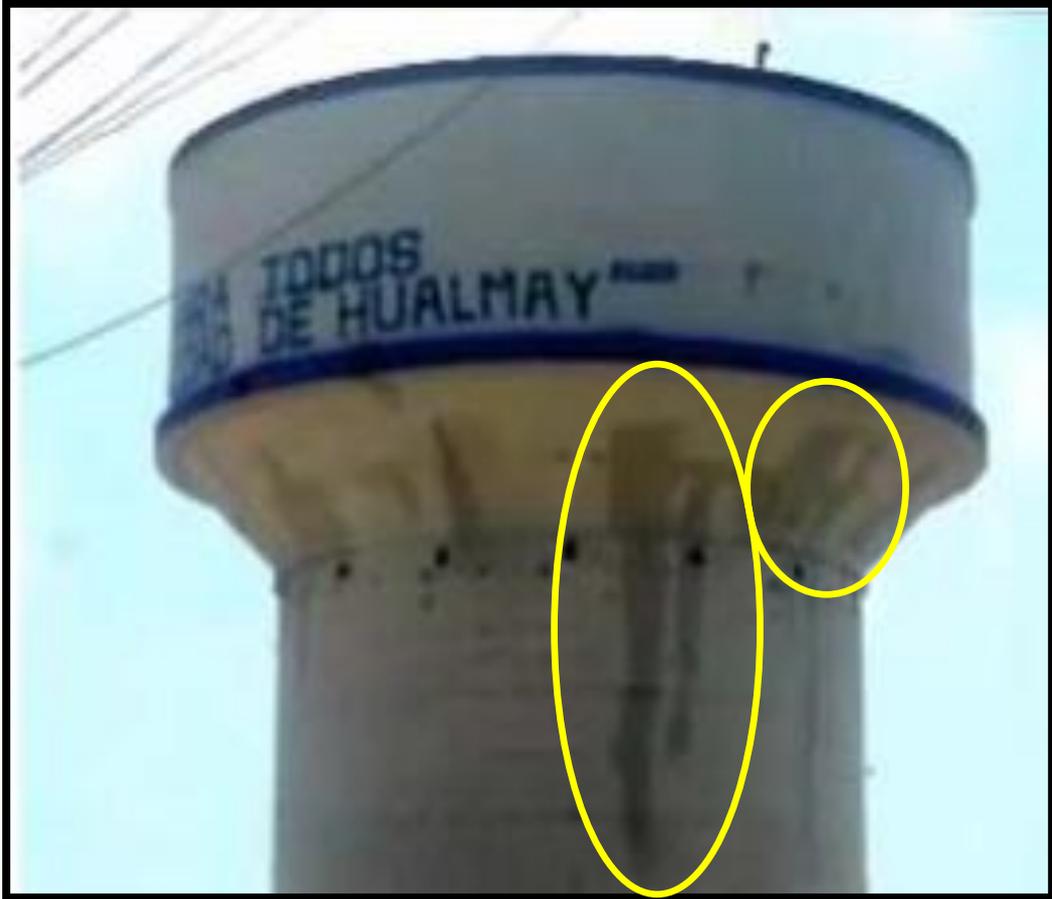
PATOLOGIA: FILTRACION

Figura N°45: Filtración en el reservorio elevado – Hualmay – Lima - Perú

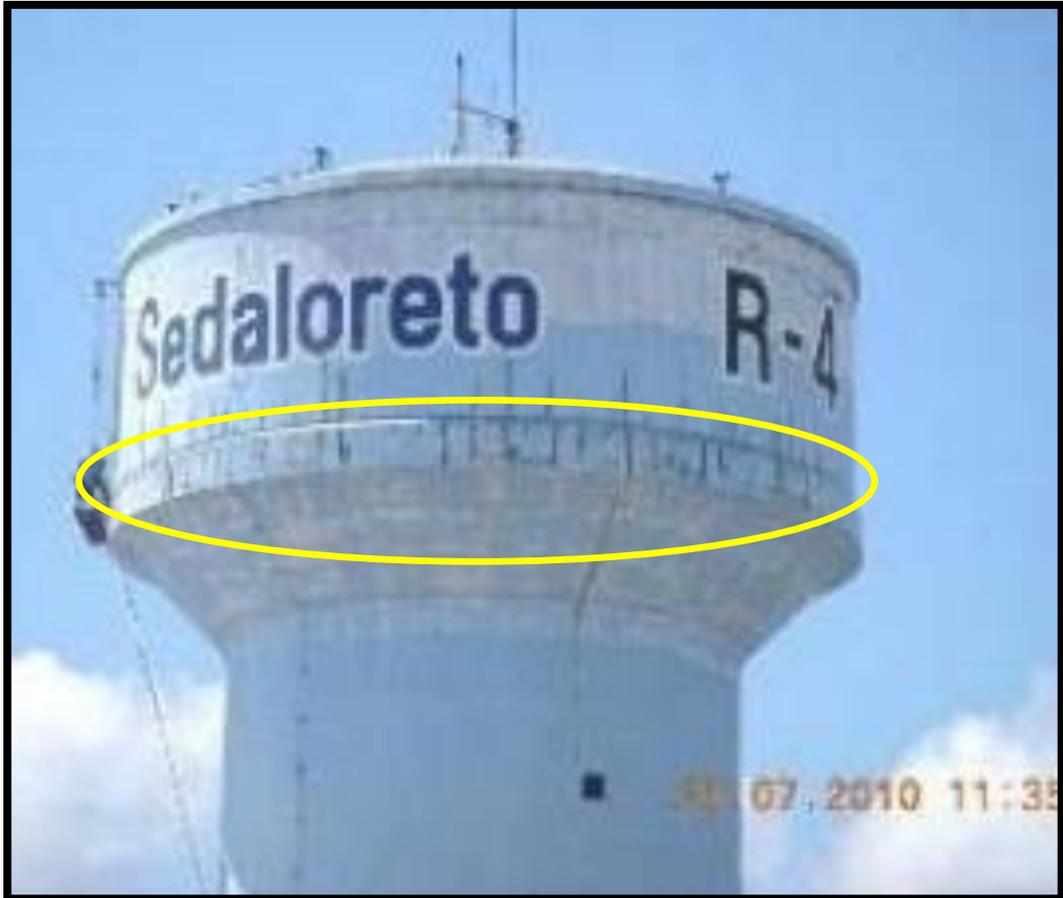
PATOLOGIA: GRIETAS

Figura N°46: Grietas en el reservorio elevado R4 – Iquitos - Perú
