DETERMINACIÓN Y EVALUACIÓN DE LAS PATOLOGÍAS DE CONCRETO  
ARMADO DEL RESERVORIO ELEVADO R11 - MIRAFLORES, CAPACIDAD

700M<sup>3</sup> - CASTILLA, PIURA, ABRIL 2018

TESIS PARA OPTAR EL TÍTULO PROFESIONAL DE  
INGENIERO CIVIL

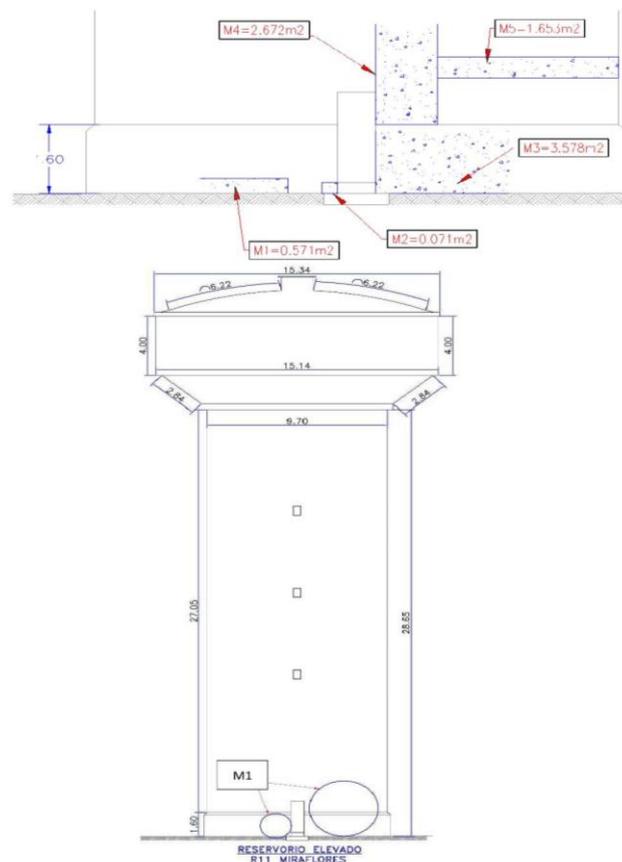
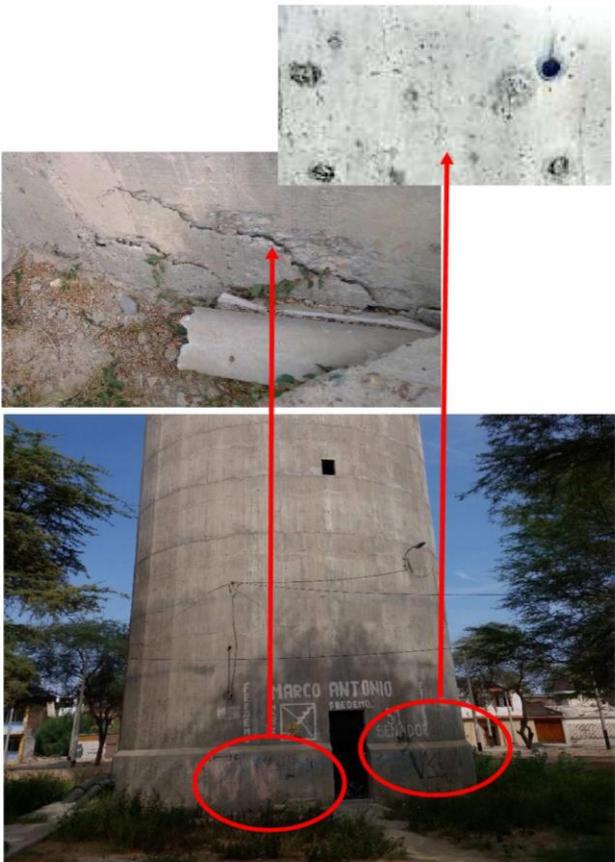
## Muestra 1

UNIVERSIDAD CATOLICA LOS ANGELES CHIMBOTE		<b>DETERMINACIÓN Y EVALUACIÓN DE LAS PATOLOGÍAS DE CONCRETO ARMADO DEL RESERVORIO ELEVADO R11 MIRAFLORES, CAPACIDAD 700 M3 - CASTILLA, PIURA, ABRIL 2018</b>			Bachiller : Karen Calderon Paredes Asesor : Mg. Carmen Chilon Carrera : Ingenieria Civil Ciudad : Piura				
<b>EXTERIOR - AREA PARED BASE = 47.55 m<sup>2</sup></b>

Cuadro de evaluación de patologías encontradas en el reservorio									
Area	47.55m <sup>2</sup>	Nivel de severidad	1	L	Area afectada	Area no afectada	Area afectada	Area no afectada	Nivel
Muestra	1		2	M					
Elemento	EXT. M.B.		3	S	m <sup>2</sup>	m <sup>2</sup>	%	%	s
Tipos de Patologías

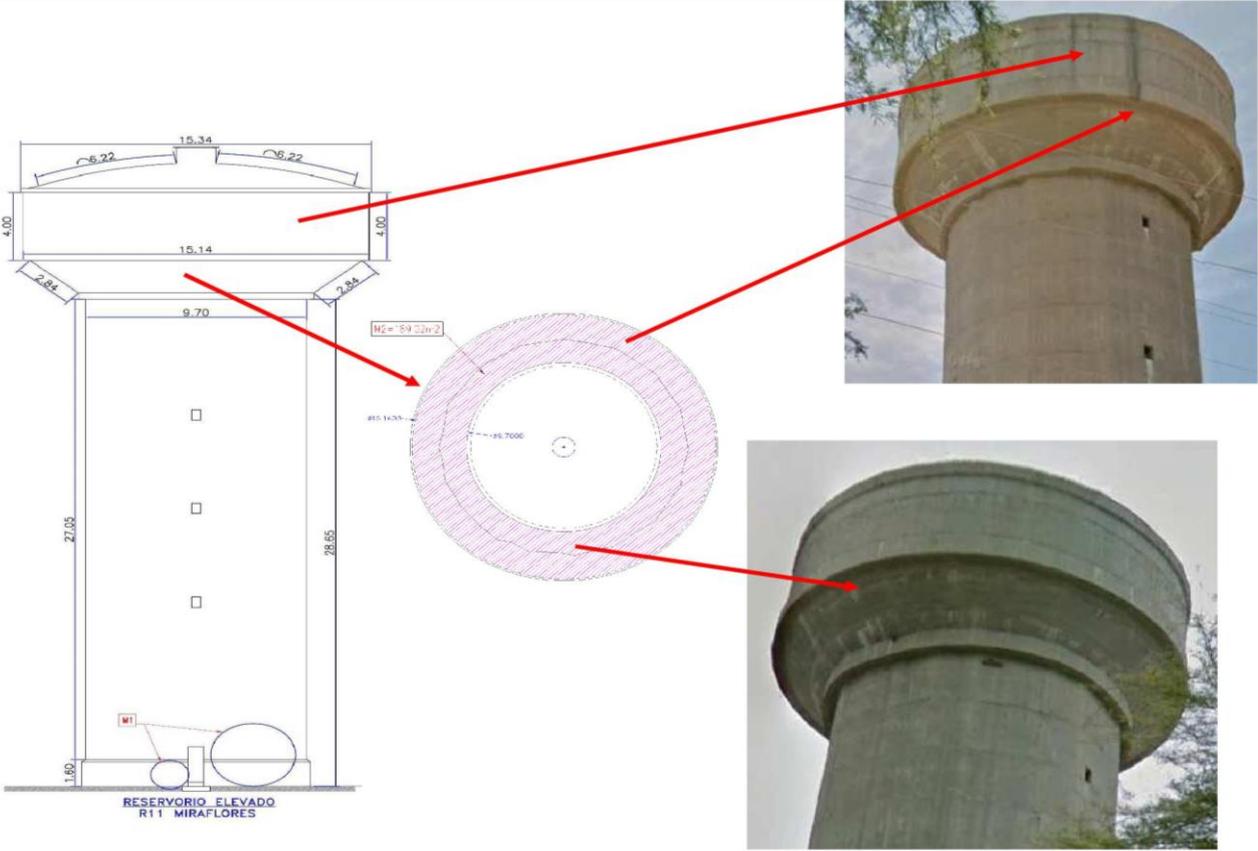
## Muestra 2

<b>DETERMINACIÓN Y EVALUACIÓN DE LAS PATOLOGÍAS DE CONCRETO ARMADO DEL RESERVORIO ELEVADO R11 - MIRAFLORES, CAPACIDAD 700 M3 - CASTILLA, PIURA, ABRIL 2018</b>			<b>Bachiller :</b> Karen Calderon Paredes <b>Asesor :</b> Mg. Carmen Chilon <b>Carrera :</b> Ingenieria Civil <b>Ciudad :</b> Piura				
<b>EXTERIOR - AREA PARED + BASE DE CUPULA = 332.06 m2</b>

Cuadro de evaluación de patologías encontradas en el reservorio									
Area	332.06m2	Nivel de severidad	1	L	Area afectada	Area no afectada	Area afectada	Area no afectada	Nivel
Muestra	2		2	M					
Elemento	EXT.CUPULA		3	S					
Tipos de Patologías					m2	m2	%	%	s

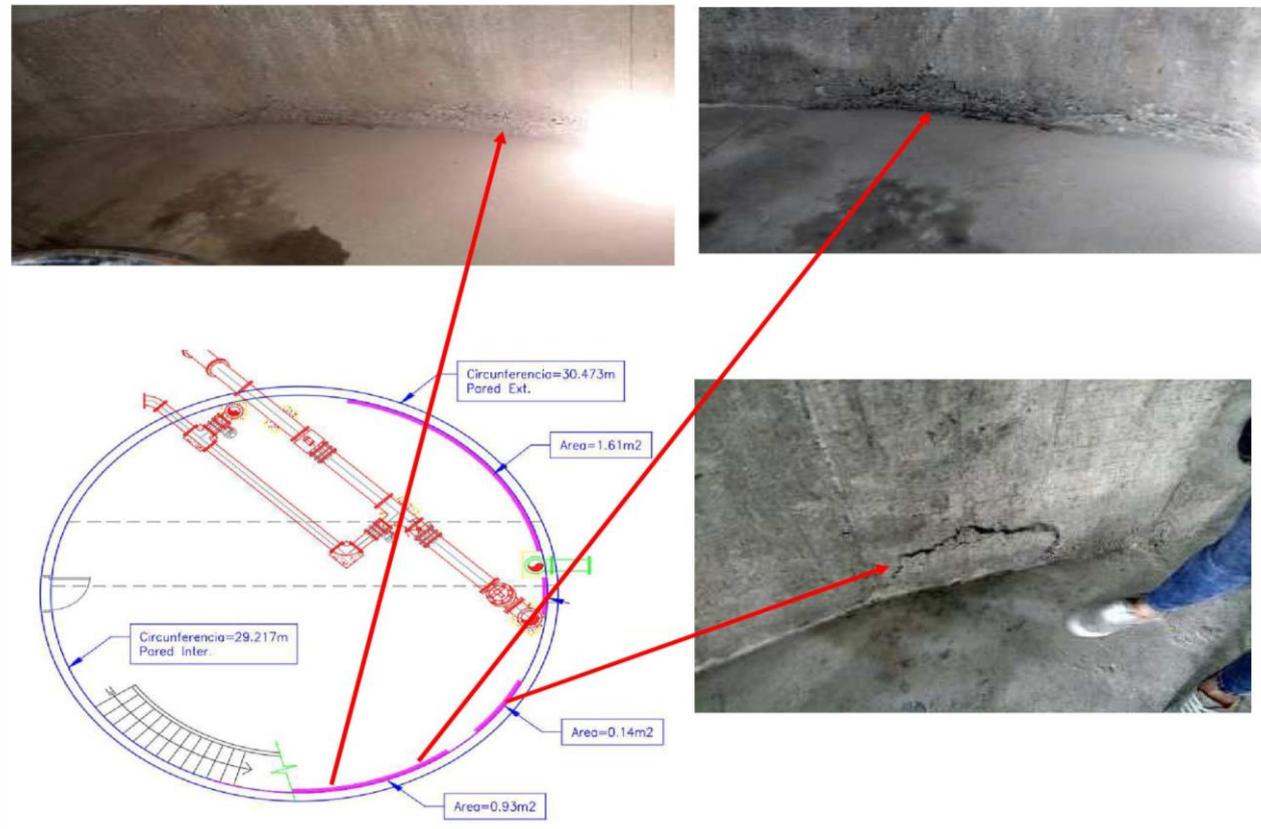
<b>DETERMINACIÓN Y EVALUACIÓN DE LAS PATOLOGÍAS DE CONCRETO ARMADO DEL RESERVORIO ELEVADO R11 - MIRAFLORES, CAPACIDAD 700 M3 - CASTILLA, PIURA, ABRIL 2018</b>		<i>Bachiller : Karen Calderon Paredes</i> <i>Asesor : Mg. Carmen Chilon</i> <i>Carrera : Ingeniería Civil</i> <i>Ciudad : Piura</i>						
	<b>INTERIOR - AREA PARED RESERVORIO = 813.43 m2</b>

<b>Cuadro de evaluación de patologías encontradas en el reservorio</b>									
<b>Area</b>	<b>813.43m2</b>	<b>Nivel de severidad</b>	<b>1</b>	<b>L</b>	<b>Area afectada</b>	<b>Area no afectada</b>	<b>Area afectada</b>	<b>Area no afectada</b>	<b>Nivel</b>
<b>Muestra</b>	<b>3</b>		<b>2</b>	<b>M</b>					
<b>Elemento</b>	<b>E. Soporte</b>		<b>3</b>	<b>S</b>					
Tipos de Patologías					m2	m2	%	%	s

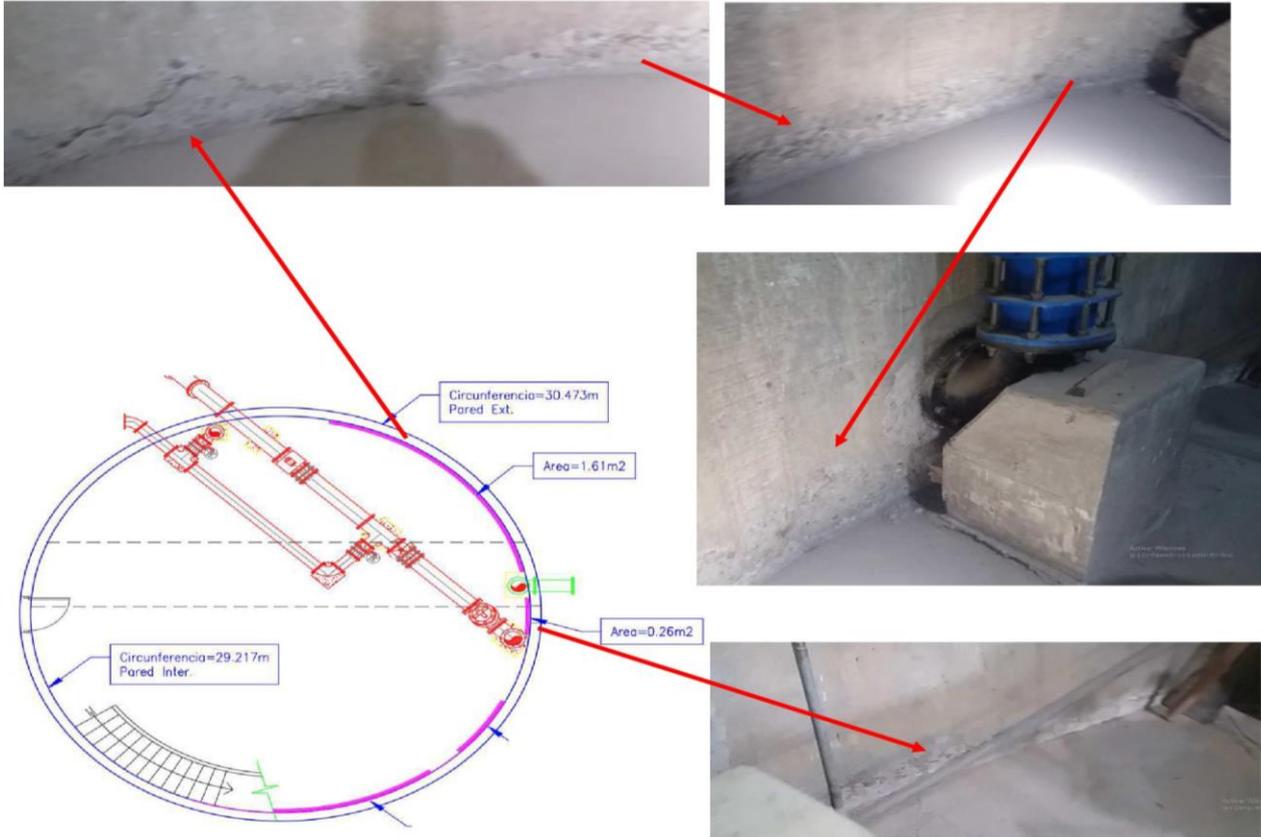
## Muestra 4

UNIVERSIDAD CATÓLICA LOS ANGELES CHIMBOTE	<b>DETERMINACIÓN Y EVALUACIÓN DE LAS PATOLOGÍAS DE CONCRETO ARMADO DEL RESERVORIO ELEVADO R11 - MIRAFLORES, CAPACIDAD 700 M3 - CASTILLA, PIURA, ABRIL 2018</b>			<b>Bachiller :</b> Karen Calderon Paredes <b>Asesor :</b> Mg. Carmen Chilon <b>Carrera :</b> Ingenieria Civil <b>Ciudad :</b> Piura					
	<b>INTERIOR - AREA PARED DE RESERVORIO = 813.43 m2</b>

Cuadro de evaluación de patologías encontradas en el reservorio									
<b>Area</b>	<b>813.43m2</b>	<b>Nivel de severidad</b>	<b>1</b>	<b>L</b>	<b>Area afectada</b>	<b>Area no afectada</b>	<b>Area afectada</b>	<b>Area no afectada</b>	<b>Nivel</b>
<b>Muestra</b>	<b>4</b>		<b>2</b>	<b>M</b>					
<b>Elemento</b>	<b>E. Soporte</b>		<b>3</b>	<b>S</b>					
Tipos de Patologías					m2	m2	%	%	s

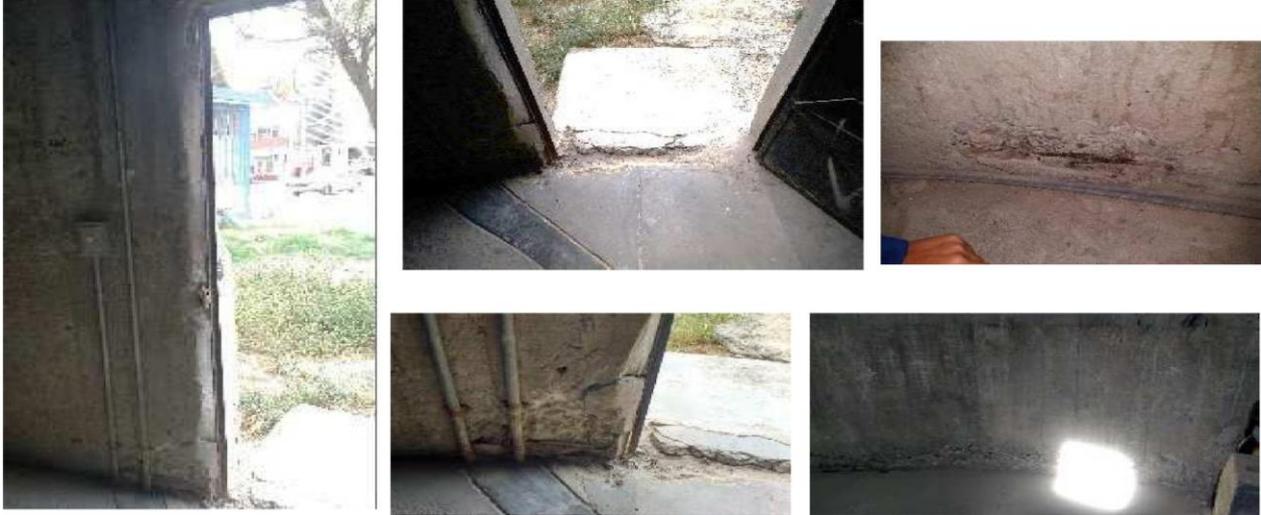
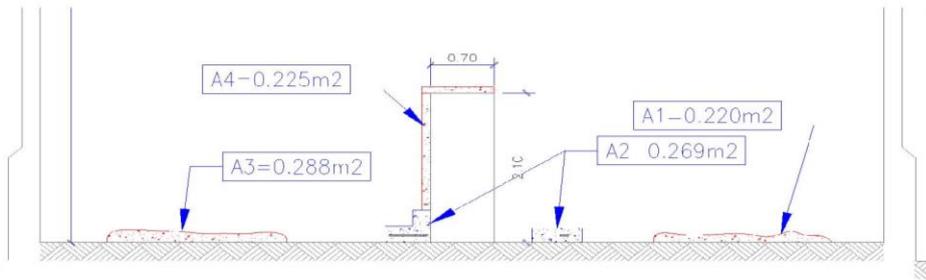
## Muestra 5

UNIVERSIDAD CATOLICA LOS ANGELES CHIMBOTE		DETERMINACIÓN Y EVALUACIÓN DE LAS PATOLOGÍAS DE CONCRETO ARMADO DEL RESERVORIO ELEVADO R11 - MIRAFLORES, CAPACIDAD 700 M3 - CASTILLA, PIURA, ABRIL 2018			Bachiller : Karen Calderon Paredes Asesor : Mg. Carmen Chilon Carrera : Ingenieria Civil Ciudad : Piura				
<b>INTERIOR - AREA PARED DE RESERVORIO, CORTE A-A = 813.43 m<sup>2</sup></b>

Cuadro de evaluación de patologías encontradas en el reservorio									
Area	813.43m <sup>2</sup>	Nivel de severidad	1	L	Area afectada	Area no afectada	Area afectada	Area no afectada	Nivel
Muestra	5		2	M					
Elemento	E. Soporte		3	S					
Tipos de Patologías					m <sup>2</sup>	m <sup>2</sup>	%	%	s

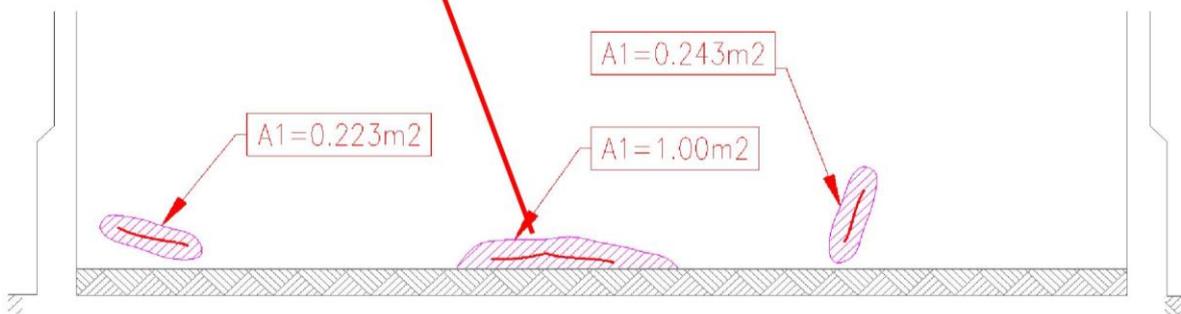
## Muestra 6

**INTERIOR - AREA PARED DE RESERVORIO, CORTE A-A (PARTE IZQUIERDA) = 813.43 m<sup>2</sup>**

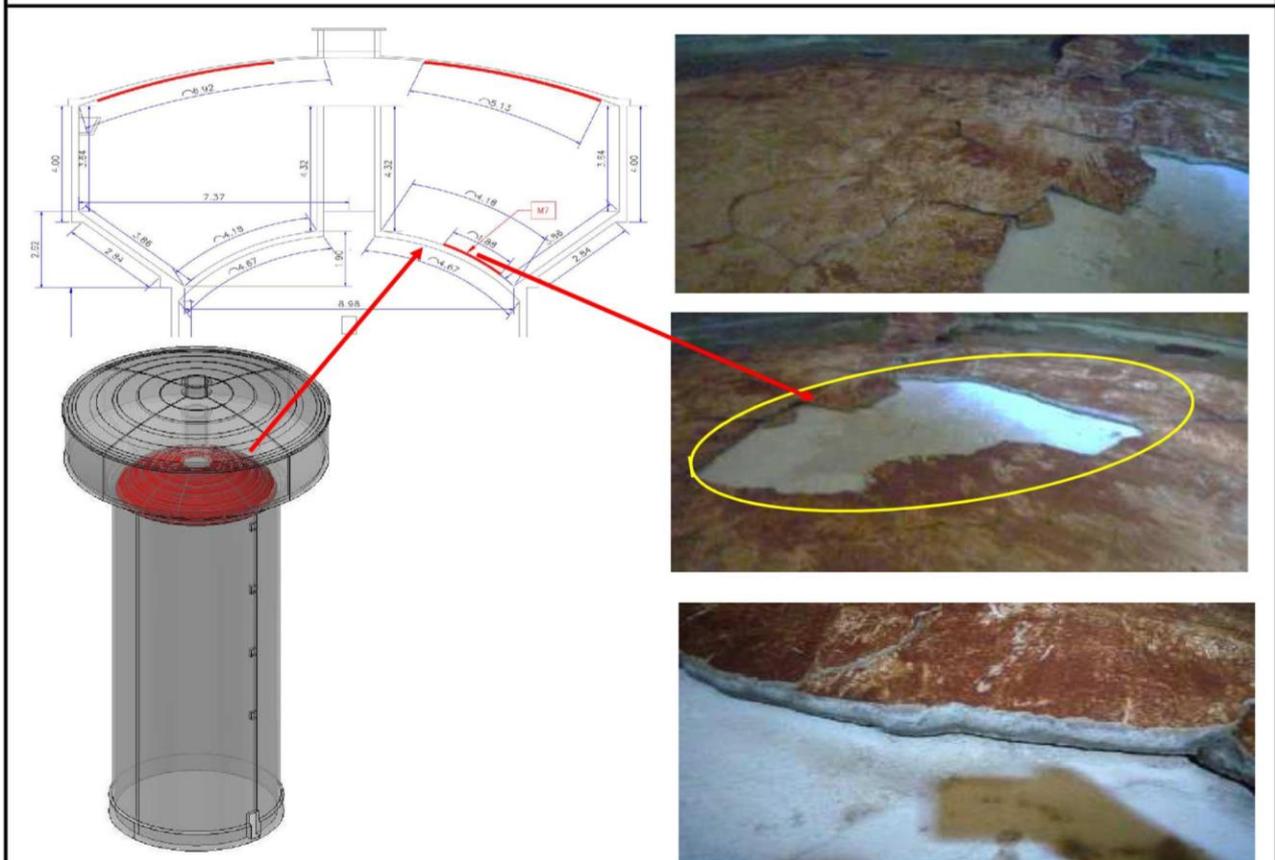
## Muestra 7

<b>DETERMINACIÓN Y EVALUACIÓN DE LAS PATOLOGÍAS DE CONCRETO ARMADO DEL RESERVOIRIO ELEVADO R11 - MIRAFLORES, CAPACIDAD 700 M3 - CASTILLA, PIURA, ABRIL 2018</b>	<b>Bachiller :</b> Karen Calderon Paredes <b>Asesor :</b> Mg. Carmen Chilon <b>Carrera :</b> Ingenieria Civil <b>Ciudad :</b> Piura
	<b>INTERIOR - AREA CUPULA INTERNO = 47.50 m2</b>

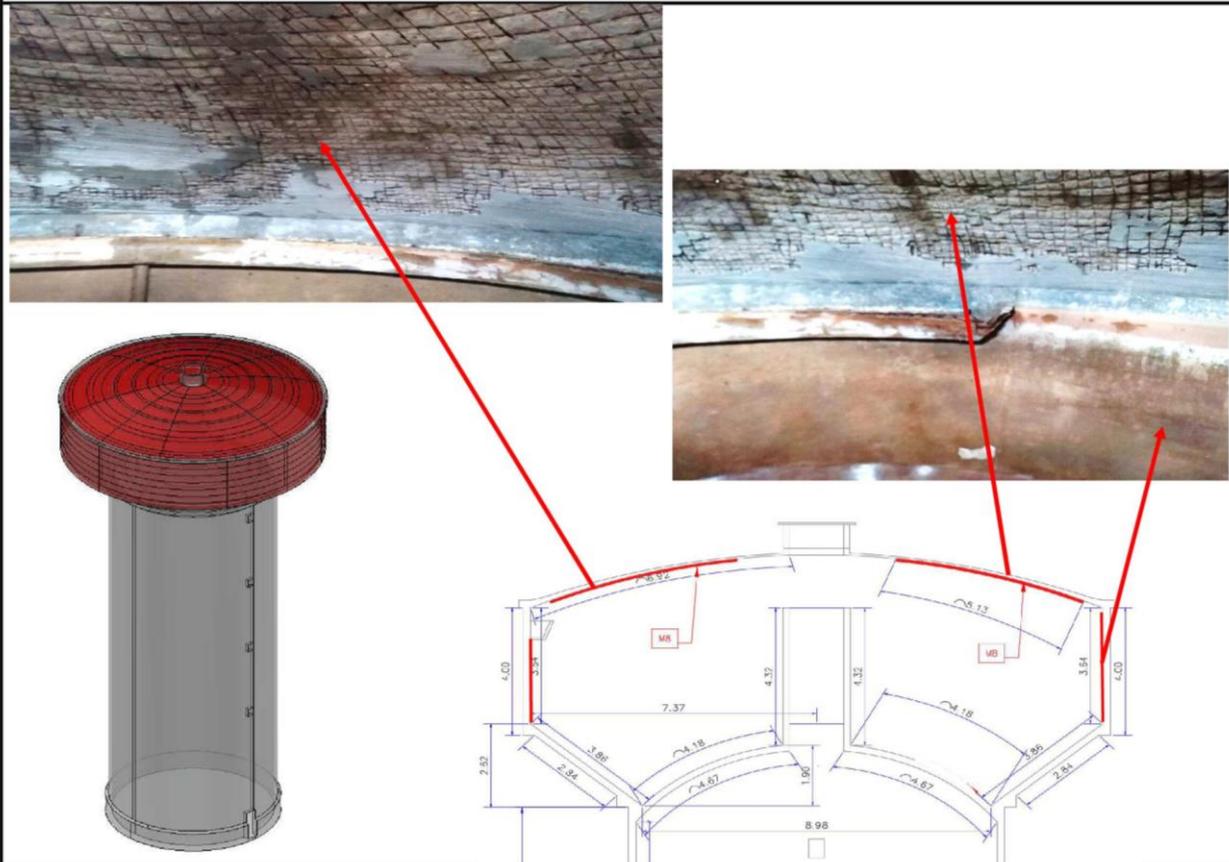
## Muestra 8

UNIVERSIDAD CATÓLICA LOS ANGELES CHIMBOTE		DETERMINACIÓN Y EVALUACIÓN DE LAS PATOLOGÍAS DE CONCRETO ARMADO DEL RESERVORIO ELEVADO R11 - MIRAFLORES, CAPACIDAD 700 M3 - CASTILLA, PIURA, ABRIL 2018		Bachiller : Karen Calderon Paredes Asesor : Mg. Carmen Chilon Carrera : Ingeniería Civil Ciudad : Piura					
<b>INTERIOR - AREA TECHO CUPULA + PARED = 396.11 m2</b>

<b>Cuadro de evaluación de patologías encontradas en el reservorio</b>									
Area	396.11m2	Nivel de severidad	1	L	Area afectada	Area no afectada	Area afectada	Area no afectada	Nivel
Muestra	8		2	M					
Elemento	Cupula		3	S					
Tipos de Patologias					m2	m2	%	%	s

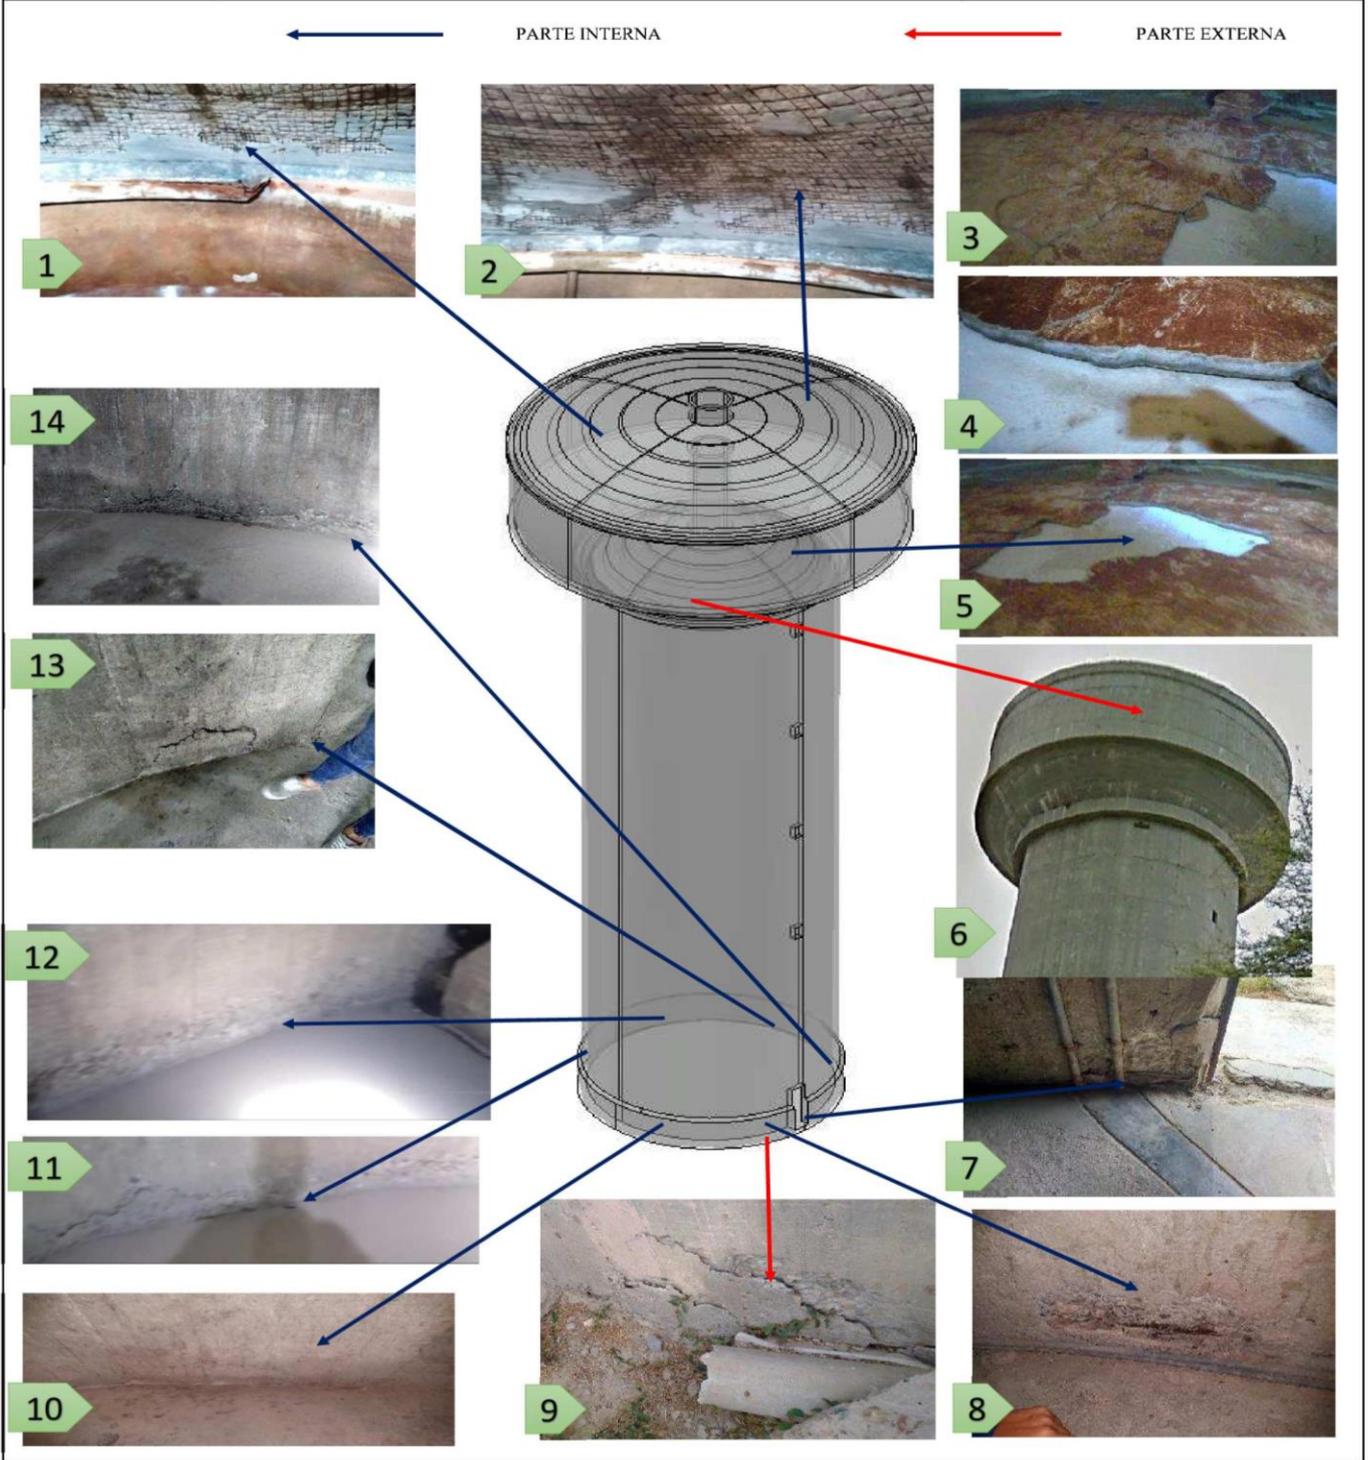
N°	DESCRIPCION	AREA	N°	DESCRIPCION	AREA	
(1)	CORROSION Y HUMEDAD EN PARTE INTERIOR DEL TECHO Y PARED DE LA CUPULA	396.11 m2	(8)	CANGREJERA Y EXPOSICION DEL ACERO, HUMEDAD EN MURO DE LA ESTRUCTURA DE SOPORTE	0.22 m2

(7)	FISURAS, CANGREJERA Y EXPOSICION DEL ACERO DE LA ESTRUCTURA DE SOPORTE	0.47 m2	(14)	CANGREJERA, FISURA Y HUMEDAD EN MURO INTERNO DE LA ESTRUCTURA DE SOPORTE

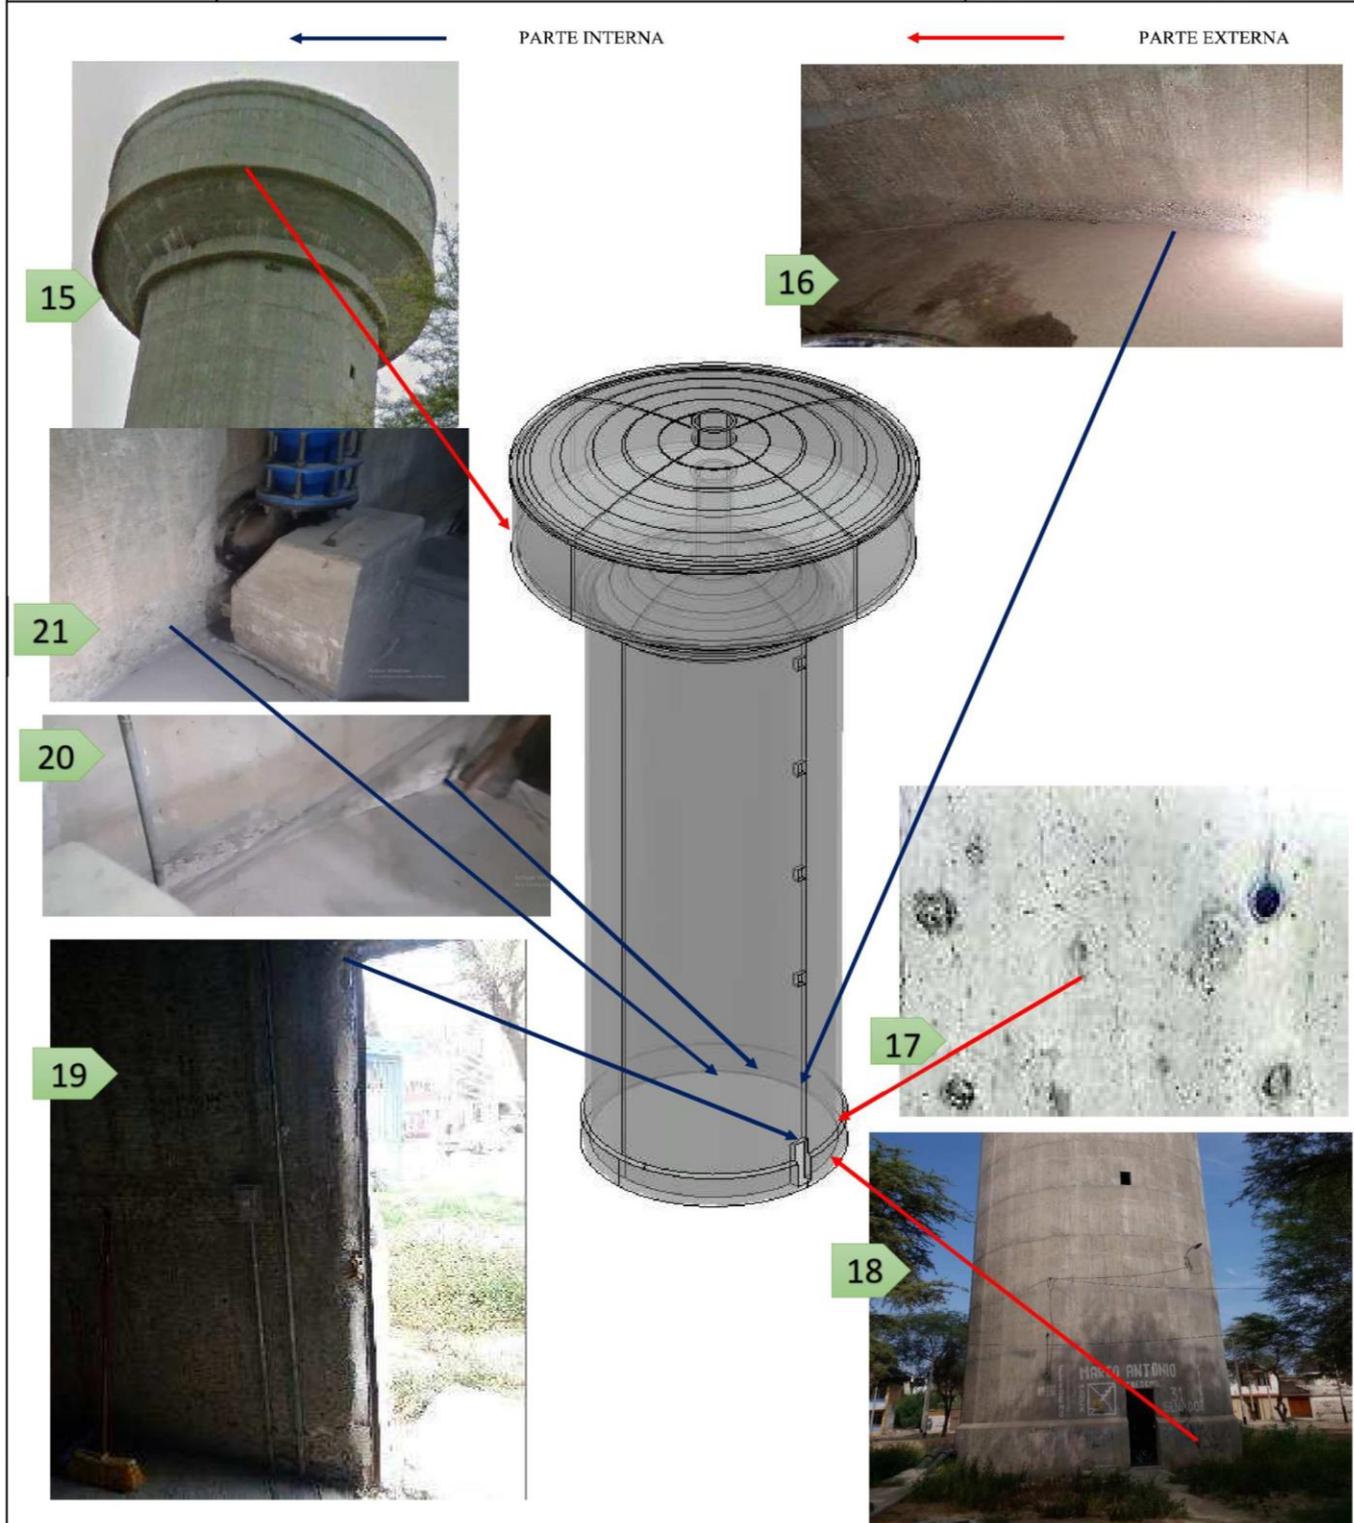
N°	DESCRIPCION	AREA	N°	DESCRIPCION	AREA
(15)	EFLORESCENCIA DEL CONCRETO, FISURAS Y HUMEDAD EN CUPULA PARTE EXTERNA	91.30 m <sup>2</sup>			
(16)	CANGREJERA, FISURA Y HUMEDAD EN MURO INTERNO DE LA ESTRUCTURA DE SOPORTE	0.89 m <sup>2</sup>			
(17)	CANGREJERA Y FISURA EN MURO INTERNO DE ESTRUCTURA DE SOPORTE	3.60 m <sup>2</sup>			
(18)	CANGREJERA Y FISURA EN MURO INTERNO DE ESTRUCTURA DE SOPORTE				
(19)	FISURAS, CANGREJERA Y EXPOCISION DEL ACERO DE LA ESTRUCTURA DE SOPORTE	0.81 m <sup>2</sup>			
(20)	CANGREJERA, FISURA Y HUMEDAD EN MURO INTERNO DE LA ESTRUCTURA DE SOPORTE	1.19 m <sup>2</sup>			
(21)	EFLORESCENCIA DEL CONCRETO, FISURAS Y HUMEDAD EN CUPULA PARTE EXTERNA	91.30 m <sup>2</sup>
