**UNIVERSIDAD CATÓLICA LOS ÁNGELES
CHIMBOTE**

**EVALUACIÓN Y DETERMINACIÓN DE LAS PATOLOGÍAS
EN LAS VIVIENDAS UNO Y DOS NIVELES DE
ALBAÑILERÍA CONFINADA EN EL A.H. RICARDO
JÁUREGUI CALLE POLONIA CUADRA 1 DEL DISTRITO
VEINTISÉIS DE OCTUBRE, PIURA MARZO 2018**

**TESIS PARA OPTAR EL TÍTULO PROFESIONAL DE
INGENIERO CIVIL**

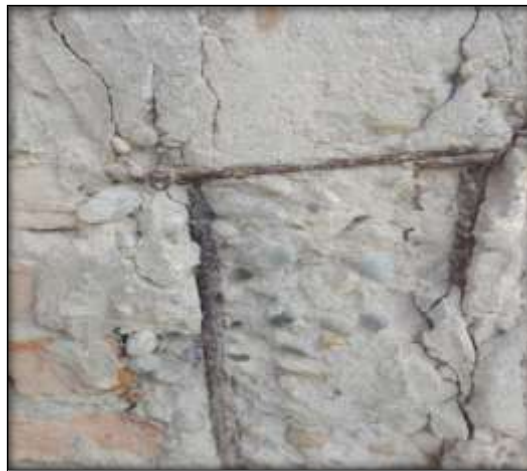
Imagen N° 21: Patología Picadura y Corrosión en las viviendas Mz. "A" Lt. 01.
Fuente: Elaboración propia.

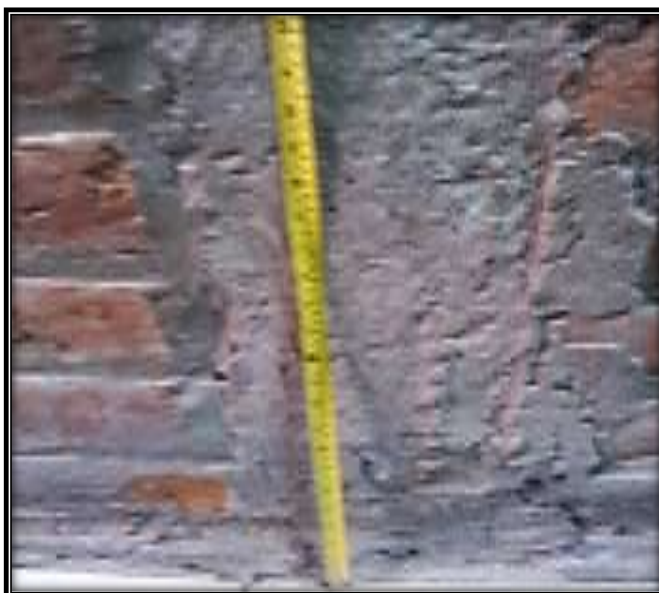
CONCLUSIÓN VIVIENDA AFECTADA (COLUMNAS)		
MUESTRA C-7 - 92.59 %		
PATOLOGÍAS MÁS PREDOMINANTE	% PATOLOGÍA DE LA VIVIENDA	NIVEL DE SEVERIDAD
(5) PICADURAS O CAVITACIÓN	29.68%	SEVERO
(12) CORROSIÓN

Imagen N° 25: vista de la columna con patología picadura o cavitación.
Fuente: Elaboración propia.

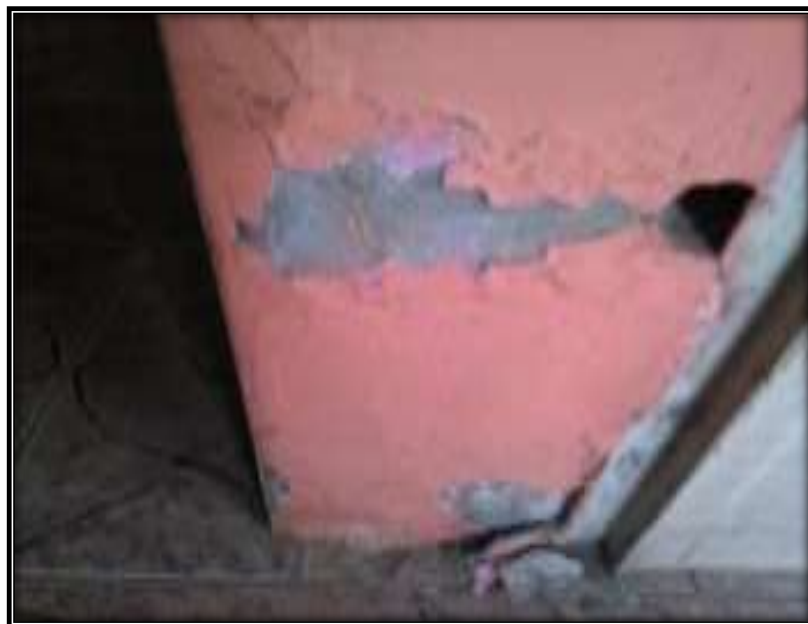
CONCLUSIÓN VIVIENDA AFECTADA (COLUMNA)		
MUESTRA C-2 - 10.89%		
PATOLOGÍAS MÁS PREDOMINANTE	% PATOLOGÍA DE LA VIVIENDA	NIVEL DE SEVERIDAD
(8): EFLORESCENCIA	7.93%	LEVE
(3): FISURA VERTICAL

Imagen N° 27: vista de la columna con patología eflorescencia.
Fuente: Elaboración propia.

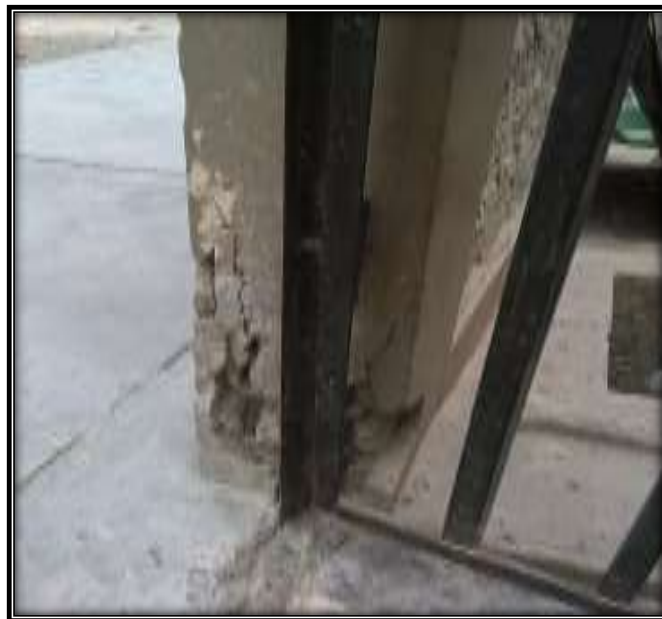
Imagen N° 29: Columna exterior con patología de degradación y corrosión.
Fuente: Elaboración propia.

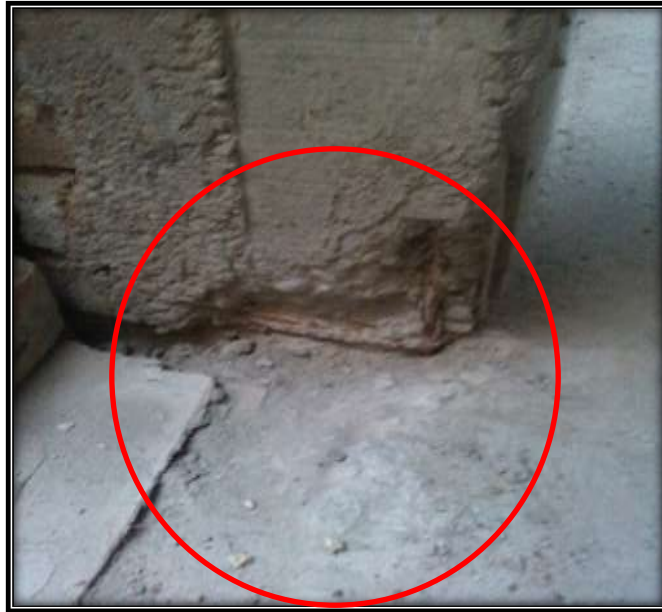
Imagen N° 30: vista de la columna con patología degradación y corrosión.
Fuente: Elaboración propia.

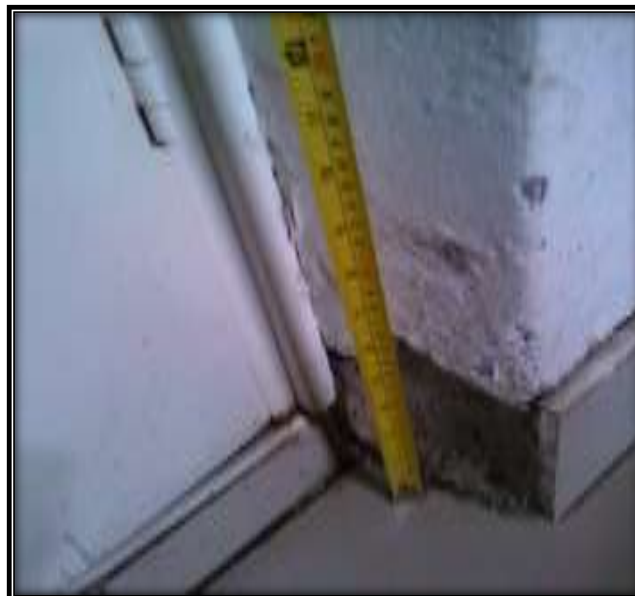
Imagen N°32: vista de la columna con patología eflorescencia.
Fuente: Elaboración propia.

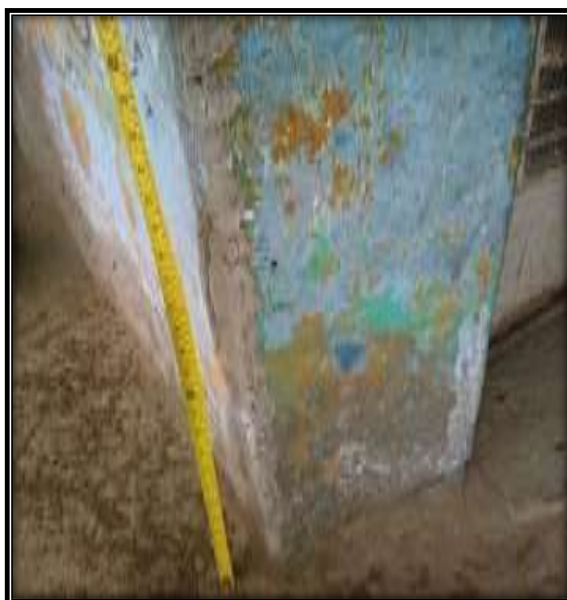
Imagen N° 34: vista de la columna con patología picadura y eflorescencia.
Fuente: Elaboración propia.

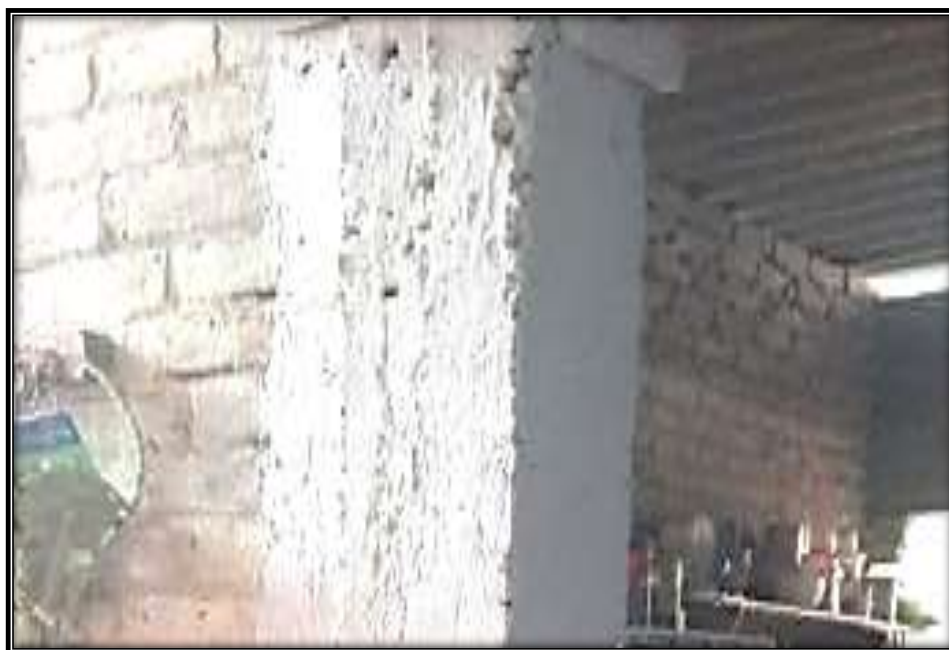
Imagen N° 36: vista de la columna con patología picadura y corrosión.
Fuente: Elaboración propia.
