UNIVERSIDAD CATÓLICA LOS ÁNGELES
CHIMBOTE

**DETERMINACIÓN Y EVALUACIÓN DE LAS
PATOLOGÍAS DEL CONCRETO EN EL DREN
PETROPERU, ENTRE LAS PROGRESIVAS KM 0+000 Y
KM 0+820, UBICADO EN EL ASENTAMIENTO
HUMANO ANDRÉS AVELINO CÁCERES, DEL
DISTRITO DE VEINTISÉIS DE OCTUBRE, PROVINCIA
Y REGIÓN PIURA, MARZO DEL AÑO 2018**

TESIS PARA OPTAR EL TÍTULO PROFESIONAL DE:

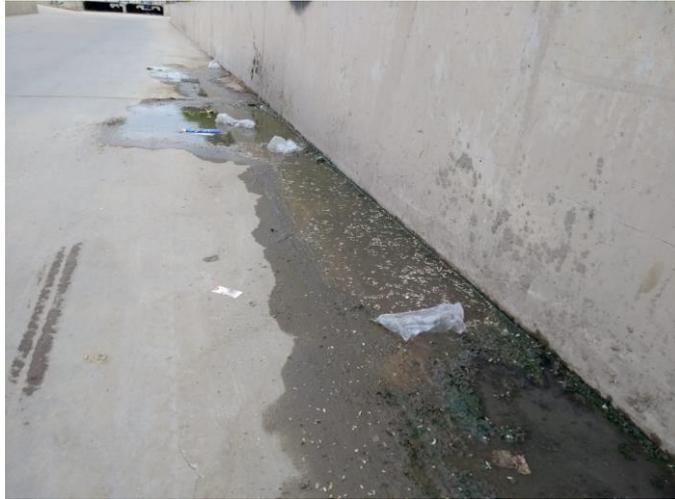
Gráfico 7. Humedad en losa de dren.

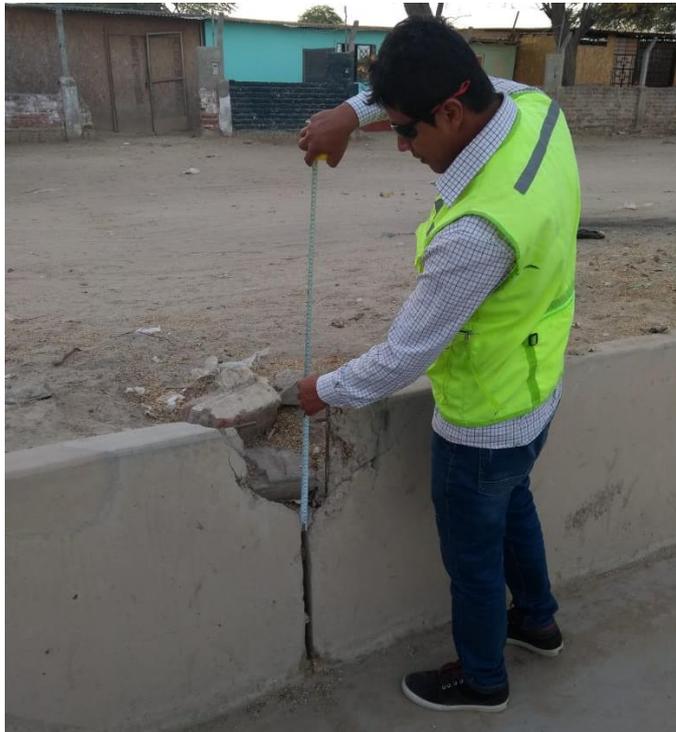
Gráfico 10. Desprendimiento de concreto.

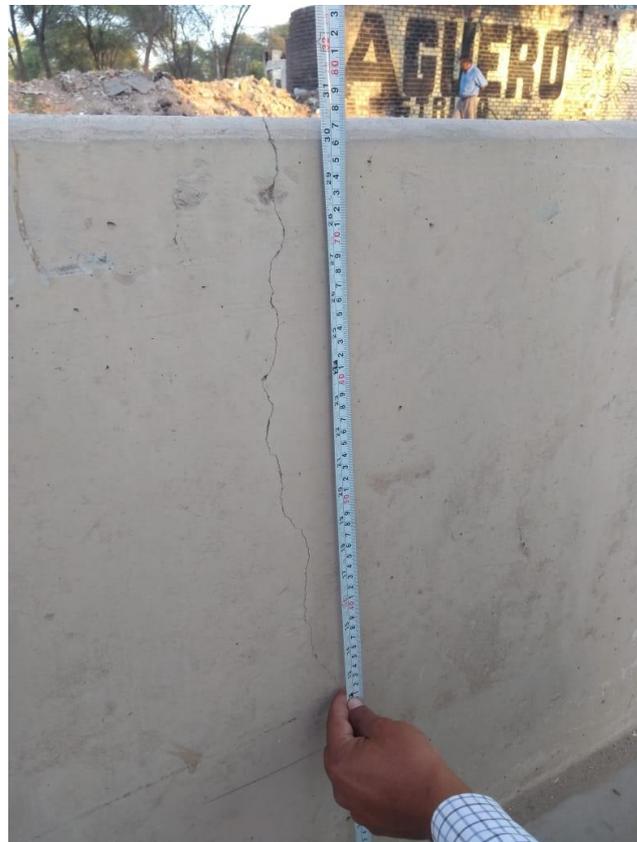
Gráfico 11. Fisuración en losa lateral de dren.

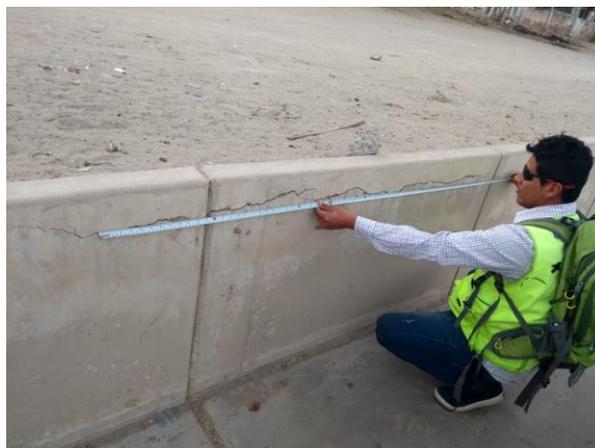
Gráfico 12. Grieta en estructura de concreto.

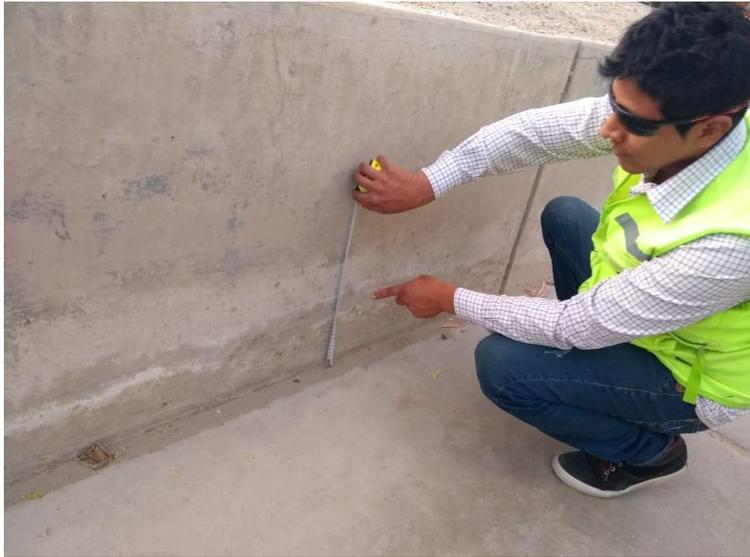
Gráfico 13. Eflorescencia en pared lateral del dren.

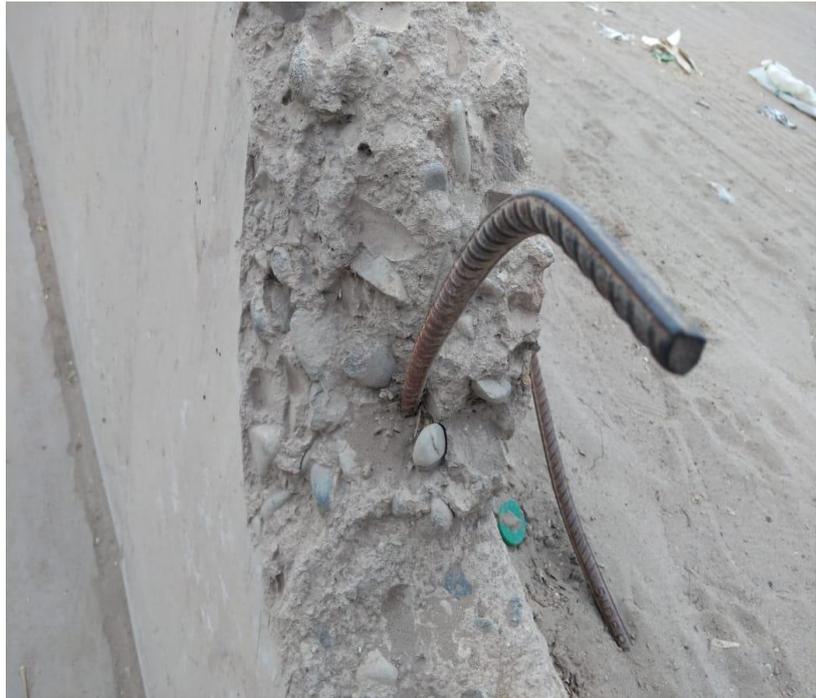
Gráfico 14. Oxidación del acero de refuerzo.

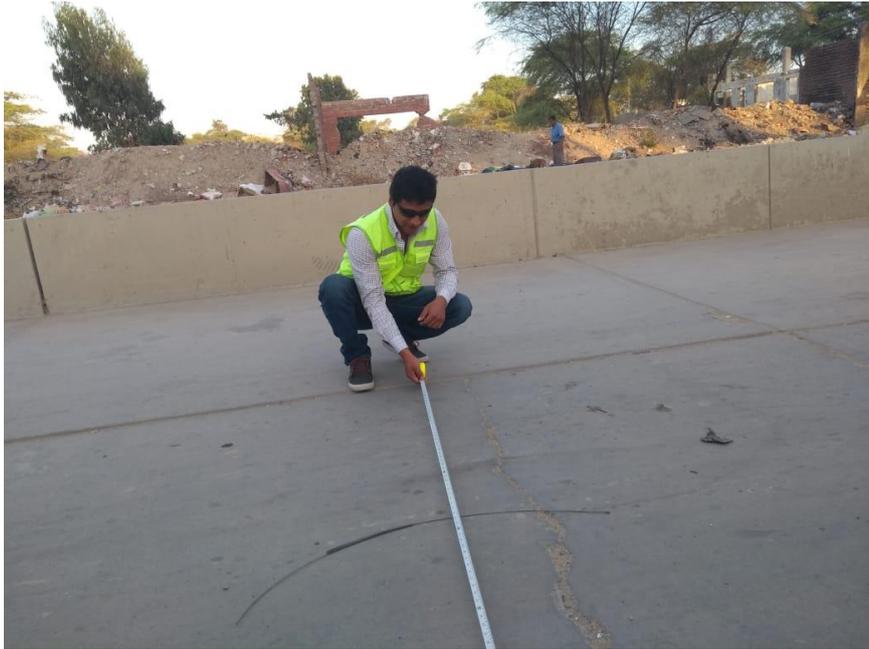
Gráfico 183. Medición de la longitud de una grieta en la losa de fondo.
