**IDENTIFICACIÓN Y EVALUACIÓN DE LAS
PATOLOGÍAS DEL MORTERO PARA ALCANZAR EL
ÍNDICE DE INTEGRIDAD ESTRUCTURAL DEL
PAVIMENTO Y ESTADO OPERACIONAL DE LA
SUPERFICIE DE LAS PISTAS DE LA CALLE RECREO,
DISTRITO DE REQUENA PROVINCIA DE REQUENA,
DEPARTAMENTO LORETO**

**TESIS PARA OPTAR EL TITULO PROFESIONAL DE
INGENIERO CIVIL**

SÁNCHEZ ACOSTA, DANIEL

2018

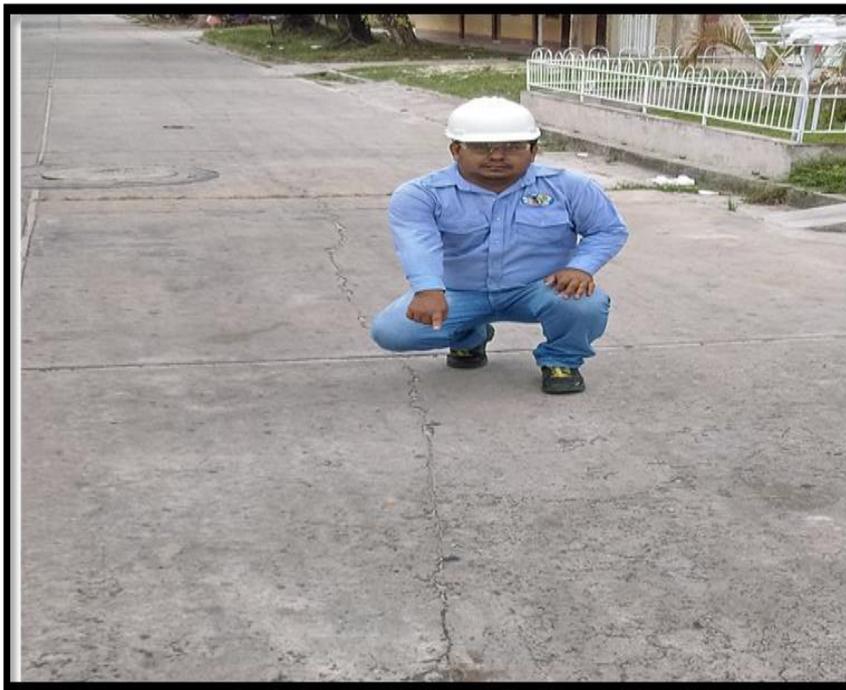
Figura 91 Calle Recreo cuadra 1, Se observa daño grieta lineal media

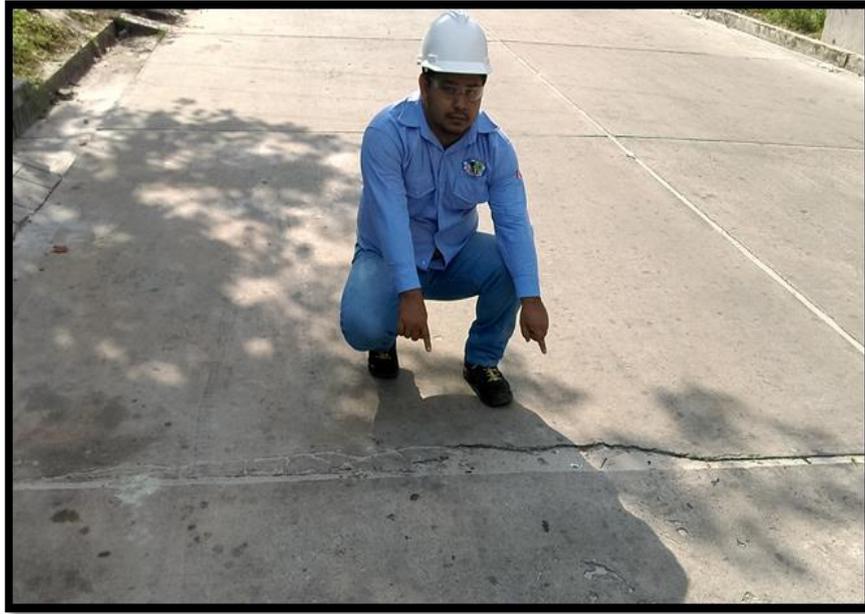
Figura 92 Calle Recreo cuadra 1, se observa daño descascaramiento de junta media

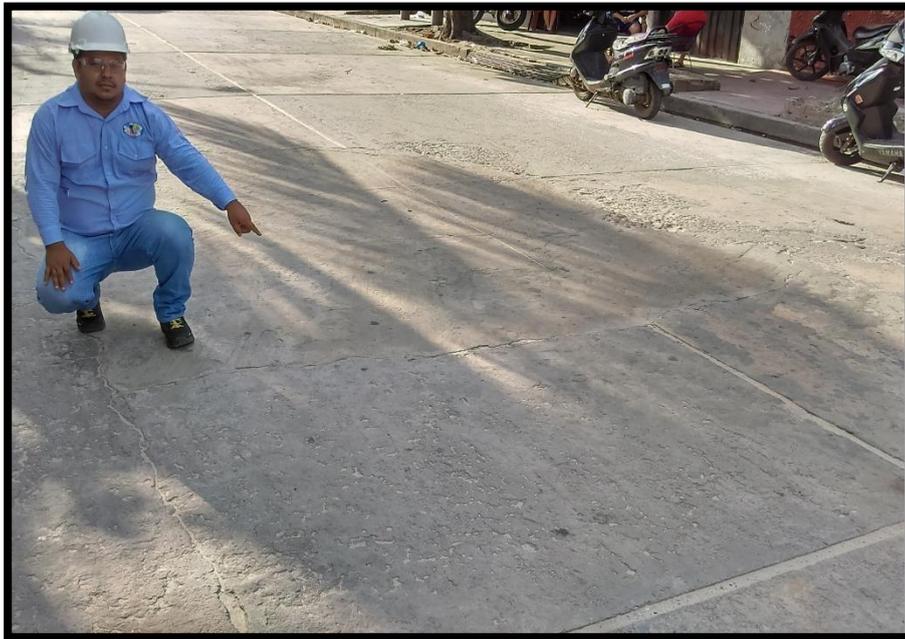
Figura 93 Calle Recreo cuadra 1, se observa daño grieta de esquina media

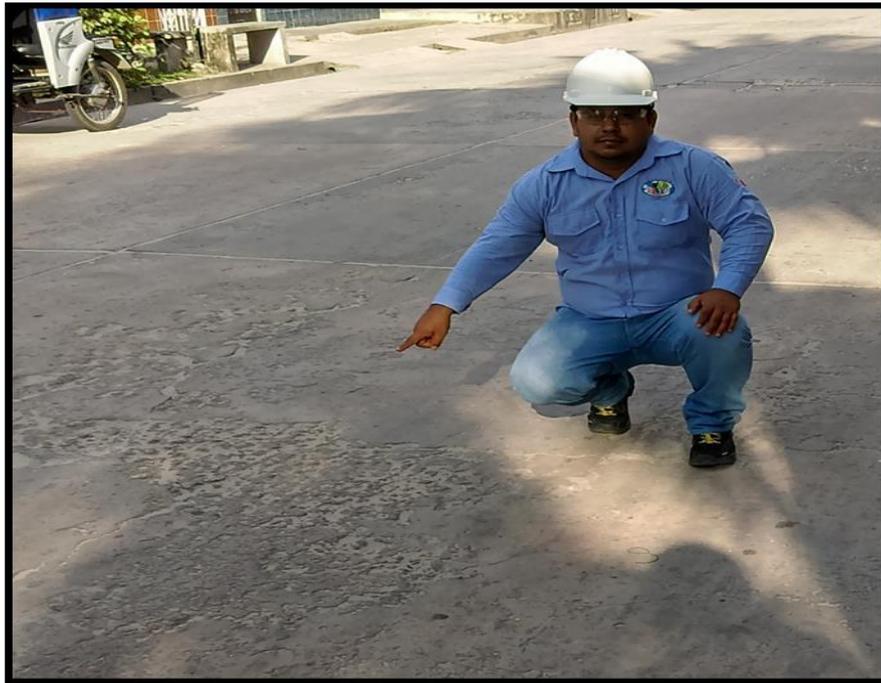
Figura 94 Calle Recreo cuadra 1, se observa desconchamiento media

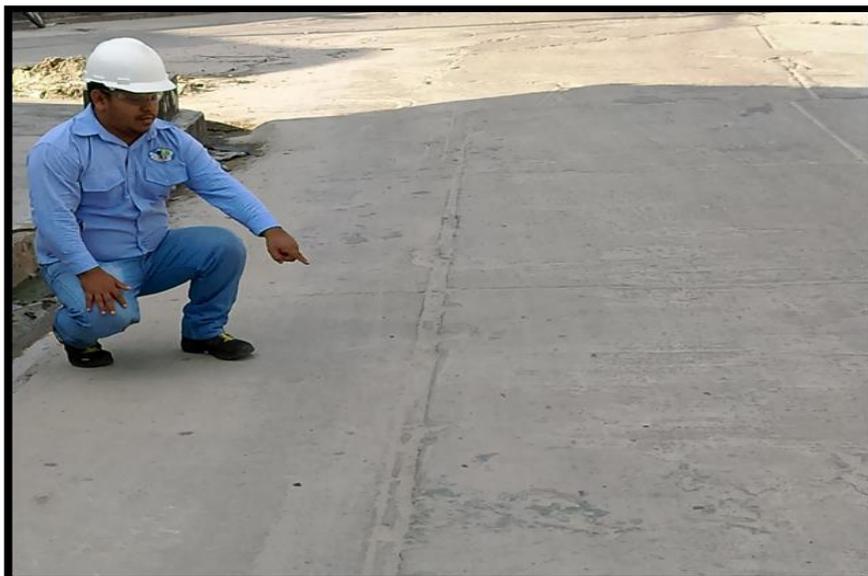
Figura 95 Calle Recreo cuadra 1, se observa daño del sello de la junta media

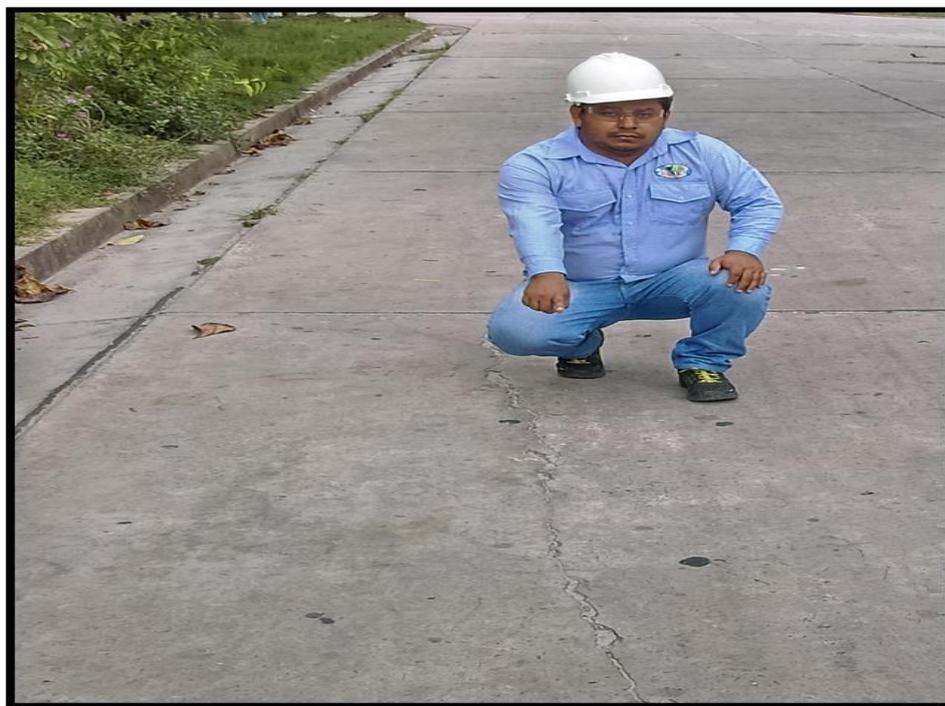
Figura 97 Calle Recreo cuadra 2 se observa daño grieta lineal alta

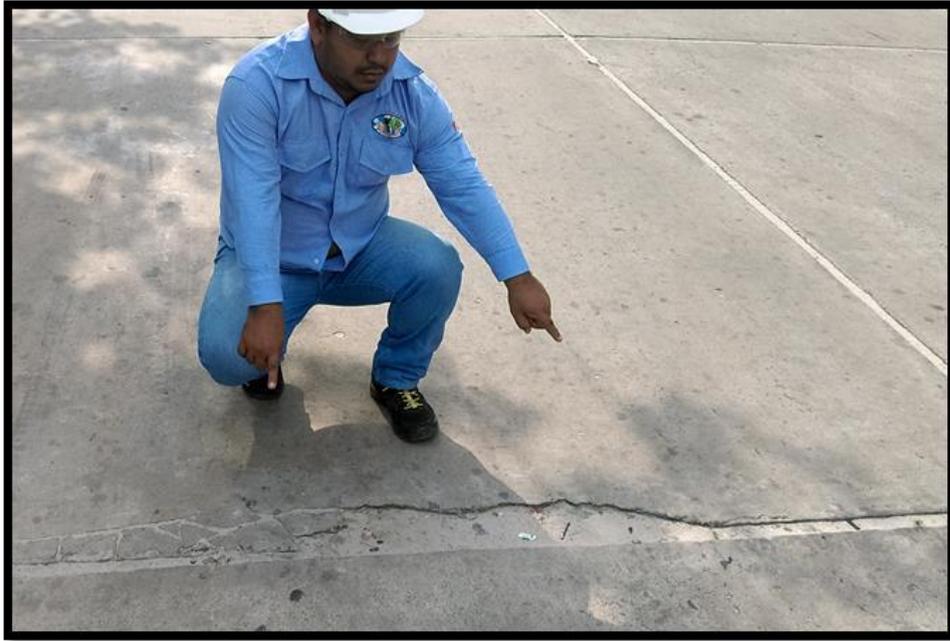
Figura 98 Calle Recreo cuadra 2, se observa daño descascamiento de junta media

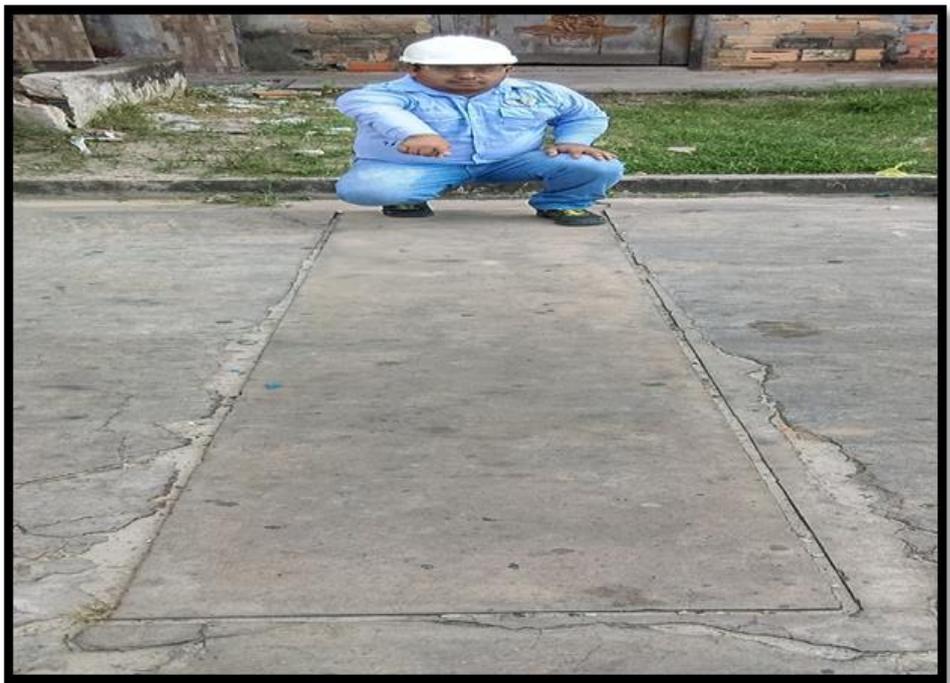
Figura 99 Calle Recreo cuadra 2, se observa daño parcheo grande media

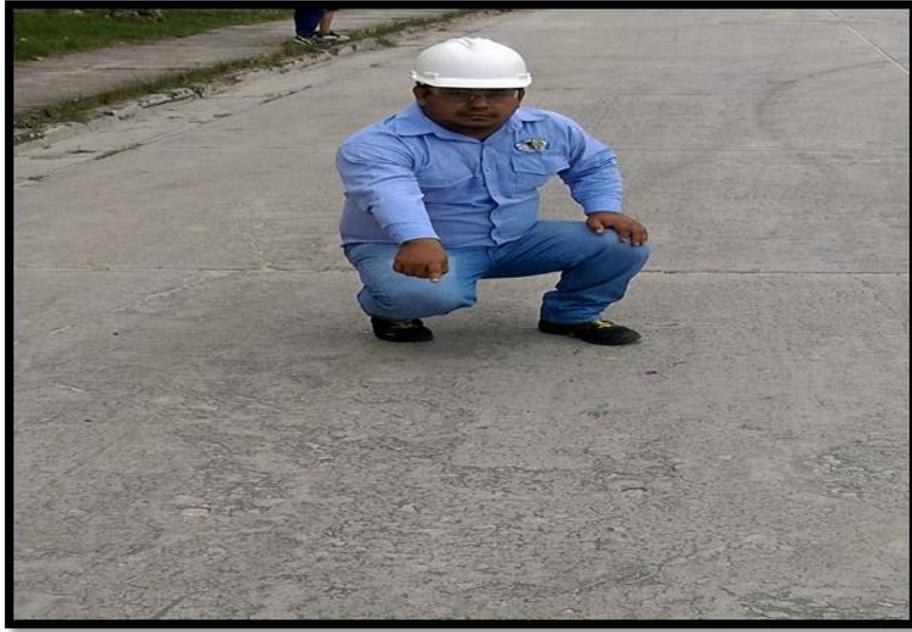
Figura 100 Calle Recreo cuadra 2, se observa daño desconchamiento Media

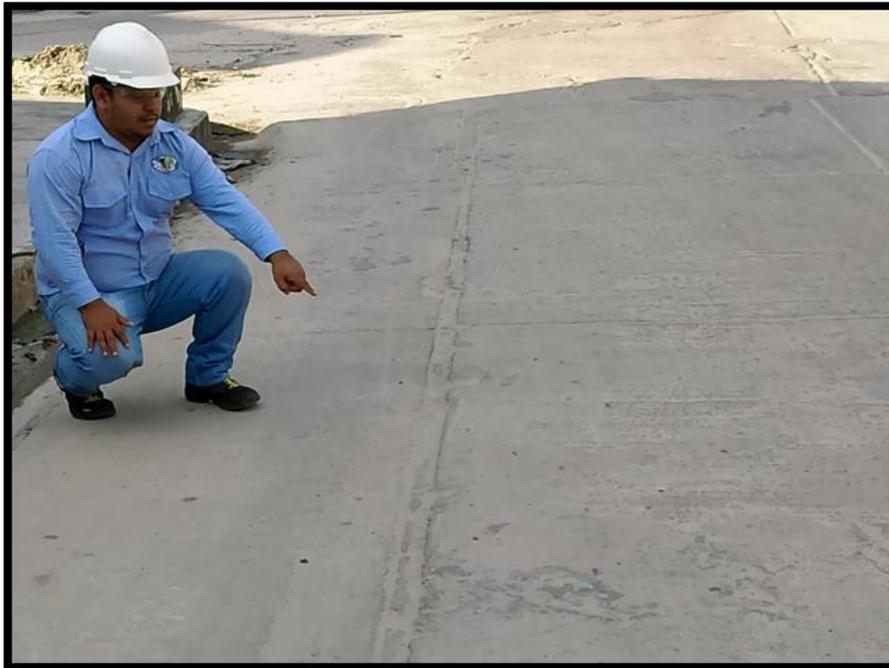
Figura 101 Calle Recreo cuadra 2, se observa daño del sello de la junta media

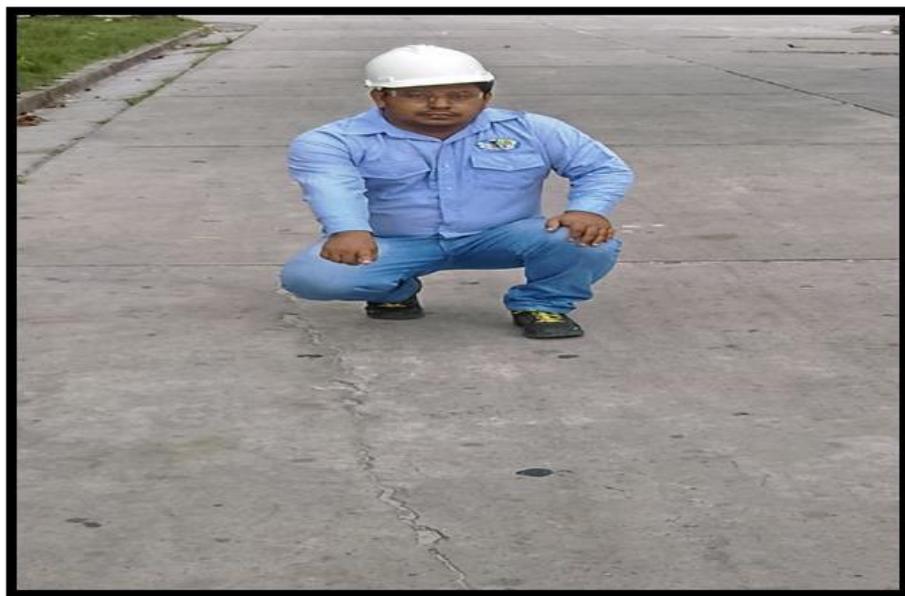
Figura 103 Calle Recreo cuadra 4, se observa grieta lineal alta

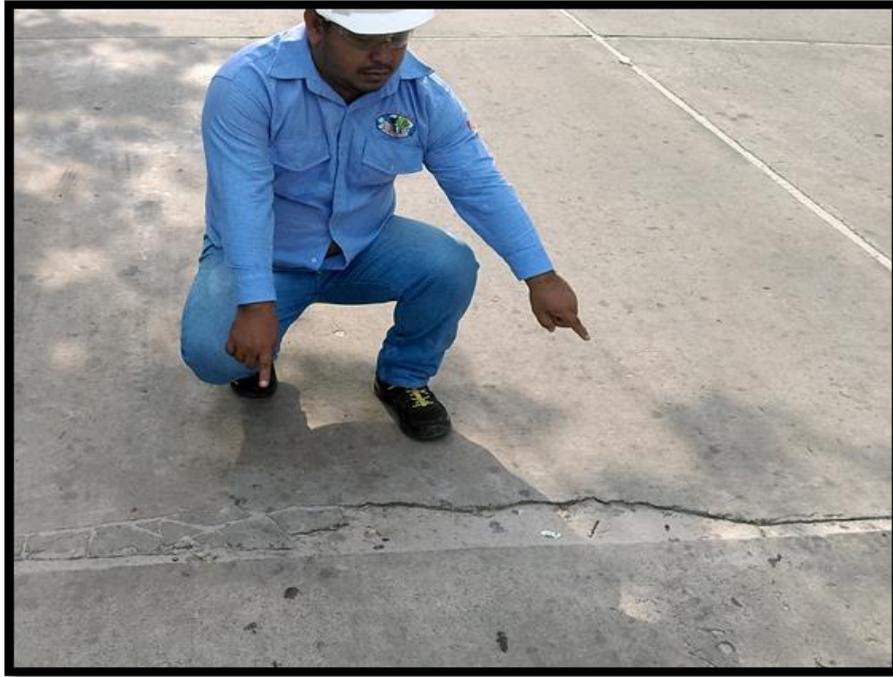
Figura 104 Calle Recreo cuadra 4, se observa daño descascamiento de junta alta

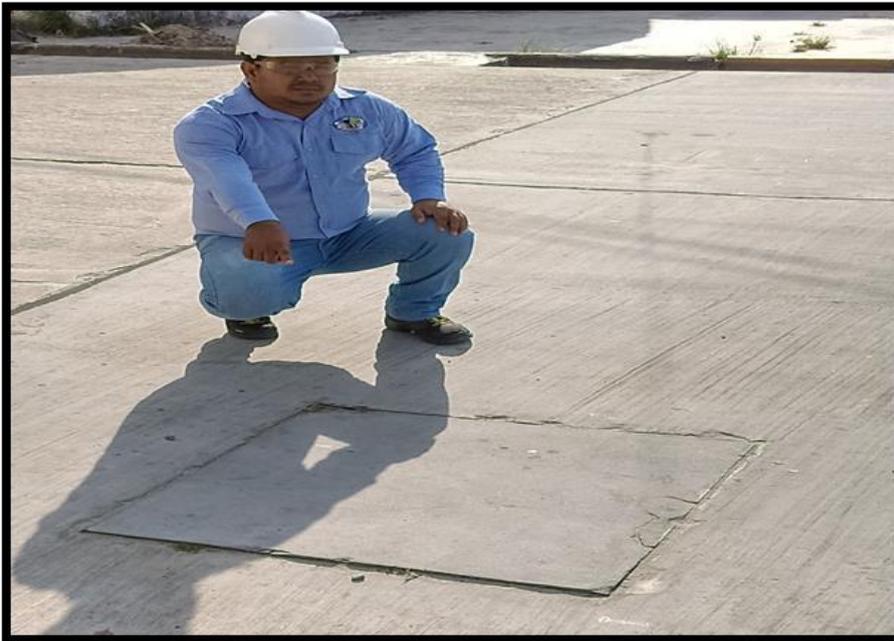
Figura 105 Calle Recreo cuadra 4, se observa daño parcheo pequeño

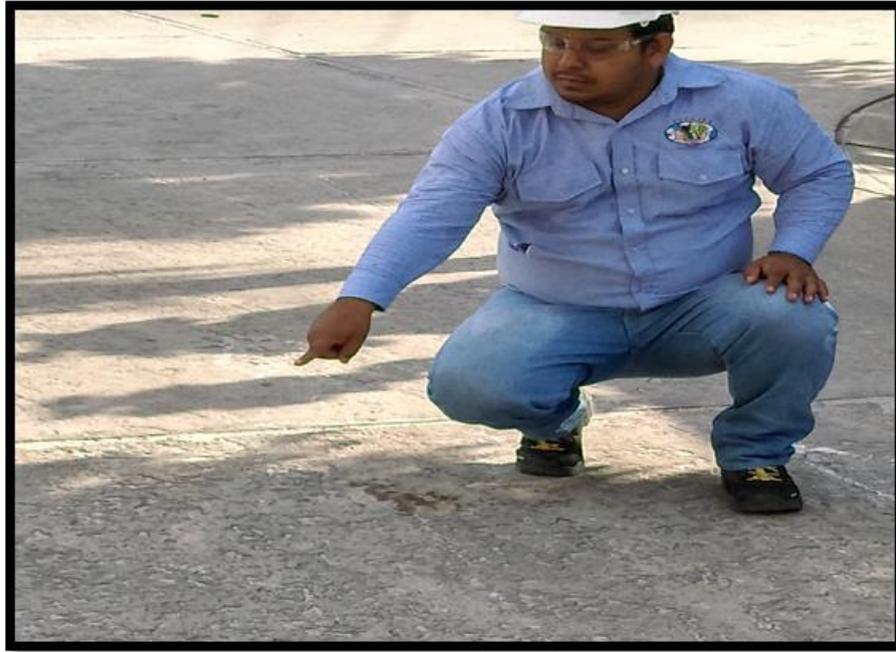
Figura 106 Calle Recreo cuadra 4, se observa daño desconchamiento

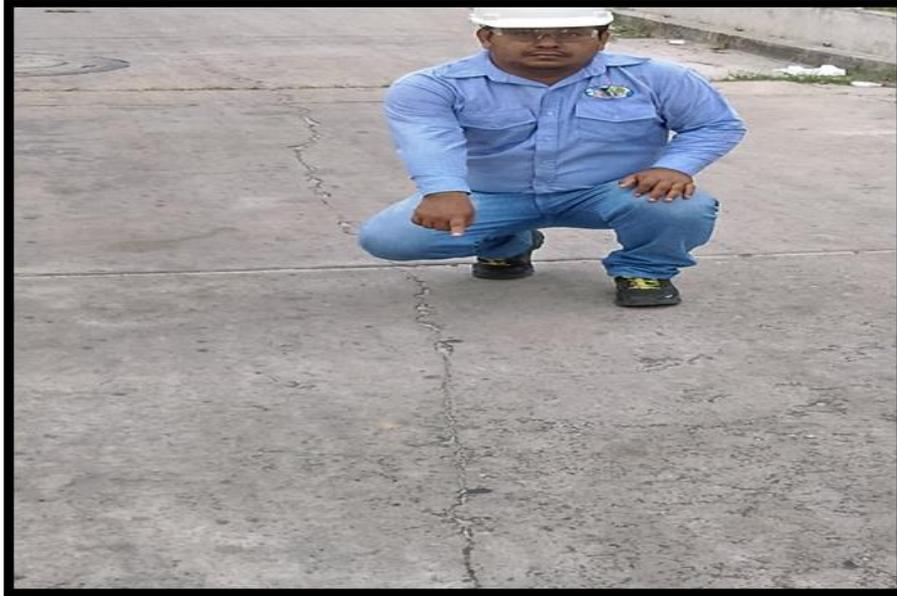
Figura 108 Calle Recreo cuadra 5, se observa daño grieta lineal

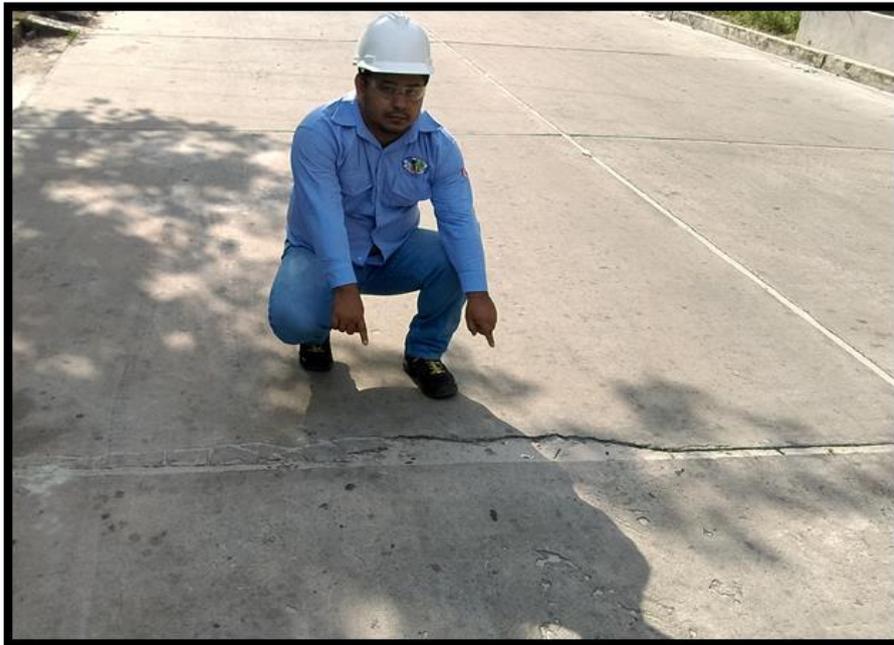
Figura 109 Calle Recreo cuadra 5, se observa daño descascamiento de junta

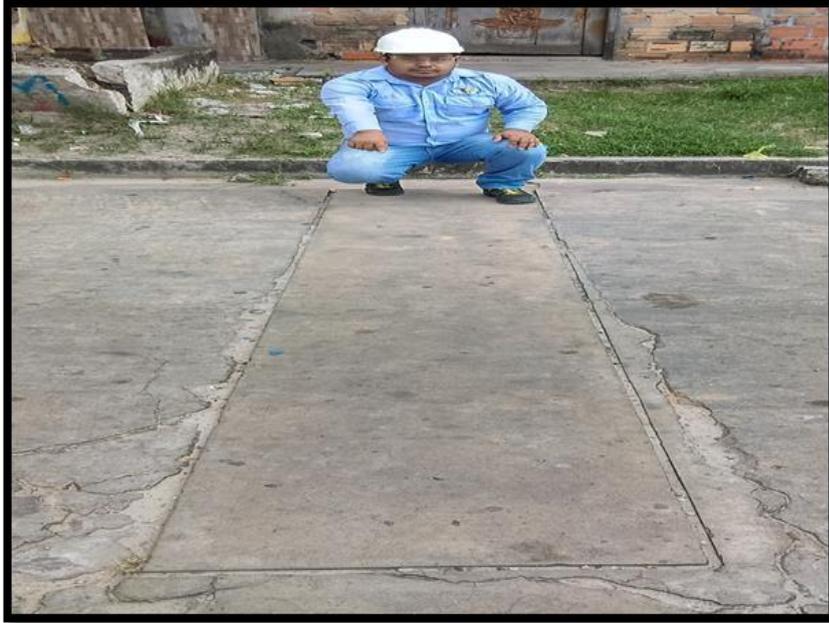
Figura 110 Calle Recreo cuadra 5, se observa parcheo grande
