UNIVERSIDAD CATÓLICA LOS ÁNGELES
CHIMBOTE

**“EVALUACIÓN Y DETERMINACIÓN DE LAS
PATOLOGÍAS EN LA ESTRUCTURA DEL PUENTE
SULLANA RUTA PE-01N KM. 2+107, PROVINCIA DE
SULLANA, DEPARTAMENTO DE PIURA”- 2018**

TESIS PARA OPTAR EL TÍTULO PROFESIONAL DE INGENIERO
CIVIL

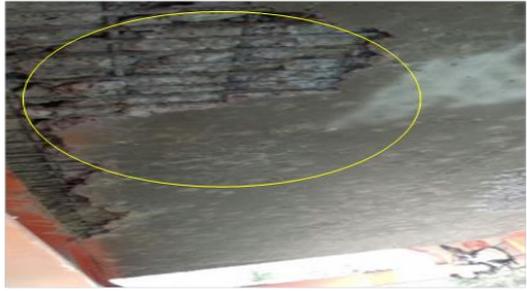
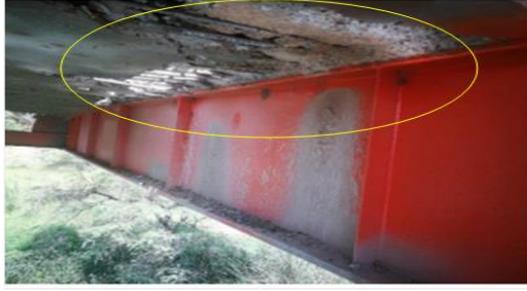
Condición Encontrada							
Se observa severos daños en el tramo N°1 con desprendimiento de concreto con exposición de acero en estado de corrosión avanzada y deflectadas hacia abajo en un promedio de volumen de 6 m³. En los demás tramos se observa delaminación, desprendimiento de concreto sin exposición de acero y rajaduras < 3mm de separación. También desgaste por intemperismo y fisuras < 0.25 mm de separación en la parte transversal visible en los extremos de la losa.							
SUSTENTO DE METRADO							
Largo (m)	Ancho (m)	Área (m²)	Espesor (m)	Numero de Veces	Total (m³)

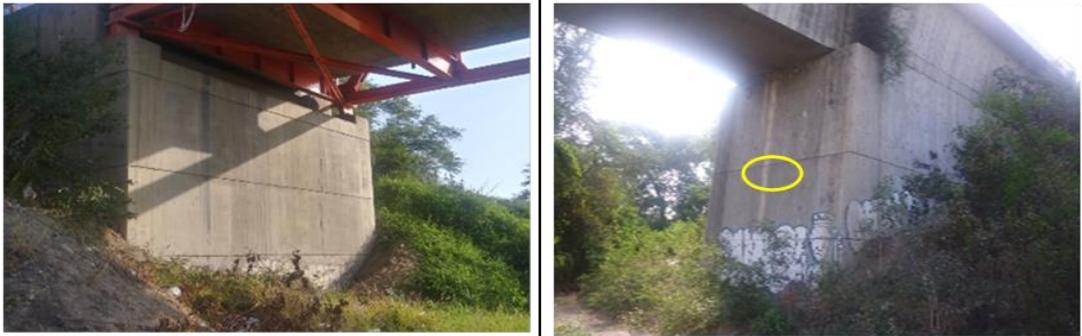
202: Elevación Cuerpo del Estribo de Concreto Armado		Los estribos del puente son de concreto armado, del tipo cantiléver. Se ubican sobre cada margen. Tienen 7.10 m. De longitud. Ver Esquema 08: Estribos.

Condición Encontrada							
Los estribos presenta manchas de humedad y decoloración. El estribo derecho presenta rajadura puntual de 2.5 mm de separación. Grado 1 con 99% y grado 3 con 1%.							
SUSTENTO DE METRADO							
	L1	L2	L3	Parcial	Numero de Veces		
Área 01	7.1	6.50	0.4	36.54	2		
Área 01	7.1	2.83	0.9				
				TOTAL	73.08		
CONDICION DEL ELEMENTO

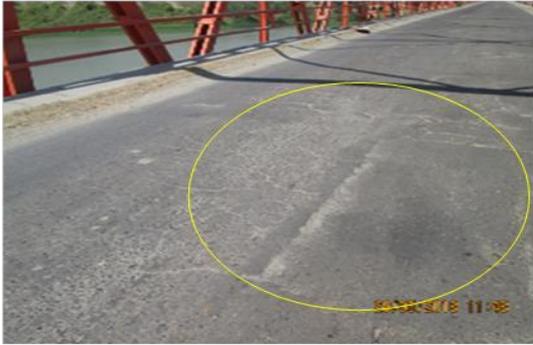
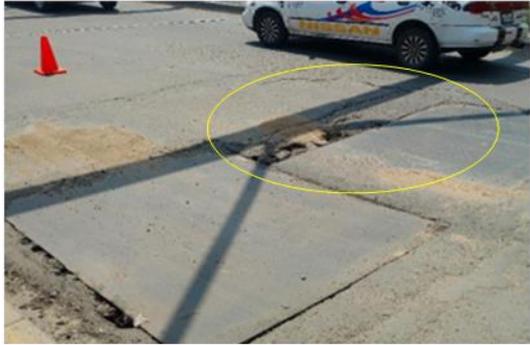
301: Capa de Asfalto		La capa de asfalto está presente en los 386.8 m de longitud del puente, con un ancho de 8.00 m. Ver Esquema 10: Capa de Asfalto.

Condición Encontrada							
La capa de asfalto en general de los cinco tramos presenta severos daños como: fisuras del tipo piel de cocodrilo, ahuellamientos, ondulaciones, desprendimiento de material sellante con exposición de la losa, exposición de agregados. En el tramo N° 6 presenta solamente desgaste del material sellante.							
SUSTENTO DE METRADO							
Largo (m)	Ancho (m)	Área (m ²)	Espesor (m)	Numero de Veces	Total (m ²)

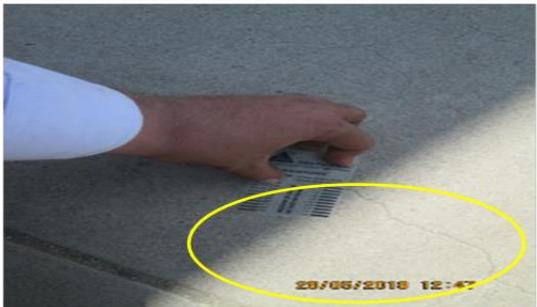
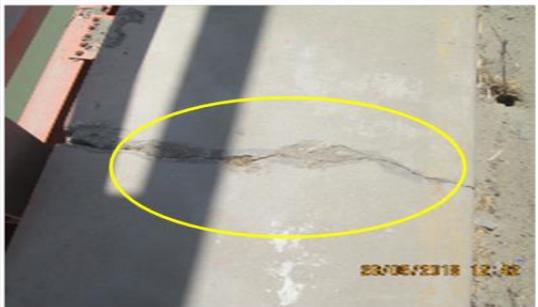
311: Vereda de Concreto.		Las veredas son de concreto armado, tienen 1.15 m de ancho y 386.80 m de longitud, ubicándose a ambos lados del puente.

Condición Encontrada					
Las veredas presentan fisuras menores de 1.5 mm de separación y disgregación de mortero. También hay fisuras selladas con material epóxico. Grado de severidad 1 con 98% y Grado de severidad 2 con 2%.							
SUSTENTO DE METRADO							
Largo (m)	Ancho (m)	Área (m²)	Espesor (m)	Numero de Veces	Total (m²)

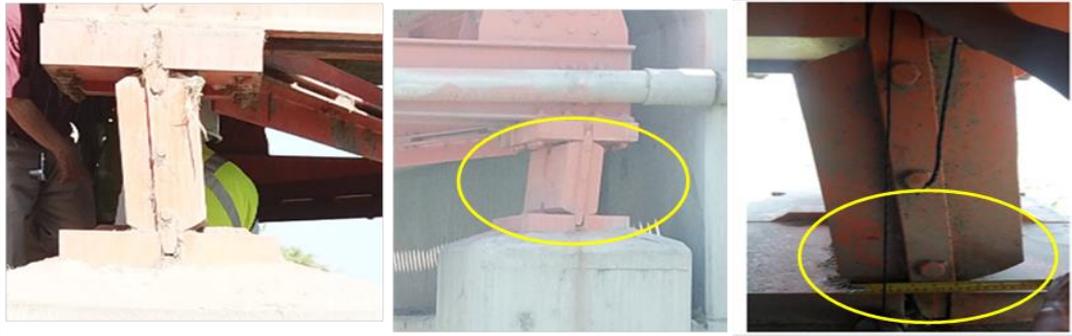
325: Apoyo Roller de Acero		El puente cuenta con apoyos de acero fijos y deslizantes.

Condición Encontrada							
Los apoyos en su mayoría se encuentran en buen estado, excepto los apoyos móviles presentan una inclinación respecto a la vertical. En los apoyos fijos tipo rocker se encuentran en buen estado, solo se observa un desgaste en base de mortero que protege la plancha de acero.							
SUSTENTO DE METRADO							
Largo (m)	Ancho (m)	Área (m ²)	Espesor (m)	Numero de Veces	Total (und)		
—	—	—	—	—	2.00		
CONDICION DEL ELEMENTO

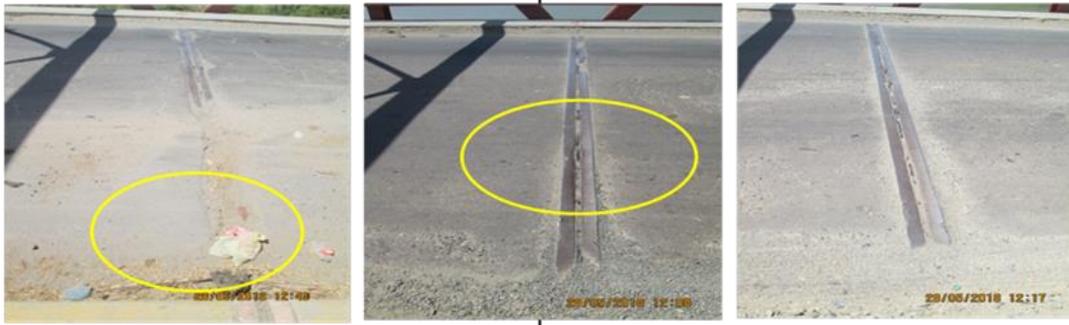
343: Tipo Compresible/Expandible		El puente cuenta con juntas tipo compresible/expandible entre los tramos reticulados. La longitud de cada junta es de 8.00 m.

Condición Encontrada							
Junta tipo compresible/expandible presenta oxidación superficial sin corrosión, desprendimiento del ángulo de acero en el pilar N°4. En el pilar N°3 presenta picaduras, abolladuras, mientras que en el pilar N°2 presenta solo oxidación superficial. En la junta del pilar N°1 se observa corrosión avanzada, picaduras y los ángulos de anclaje presentan corrosión avanzada. Se observan desperdicios acumulados sin obstruir su normal funcionamiento en todas las juntas.							
SUSTENTO DE METRADO							
Largo (m)	Ancho (m)	Área (m ²)	Espesor (m)	Numero de Veces	Total (m ^{l.})		
8			—	4	32.00		
CONDICION DEL ELEMENTO

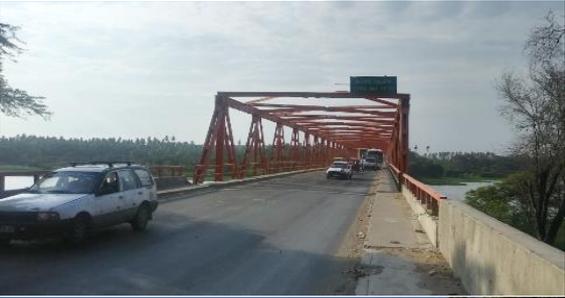
2	28/05/2018	Vista del acceso derecho al puente. Se observa el reticulado del puente y guardavías tirados a un lado de la vía. El alineamiento de la carretera es recto y no se observa señalización horizontal.

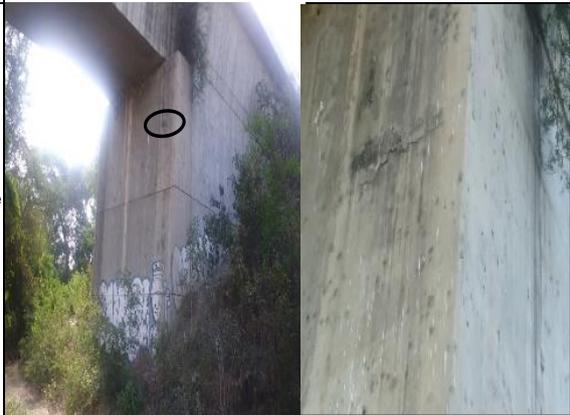
8	28/05/2018	Vista de elevación del estribo izquierdo presenta manchas por humedad y desgaste por intemperismo.

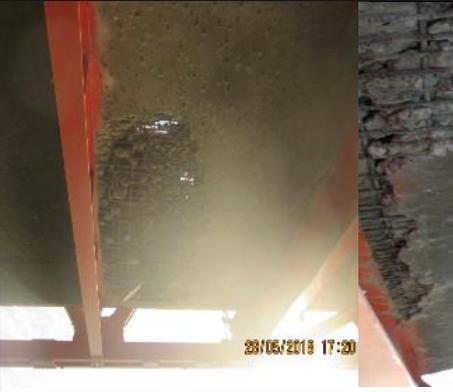
10	28/05/2018	Vista inferior N° 2 de losa en el tramo N° 1 con desprendimiento de concreto y exposición de armadura deflectada hacia abajo y desprendida, a su alrededor presenta eflorescencia y grietas.

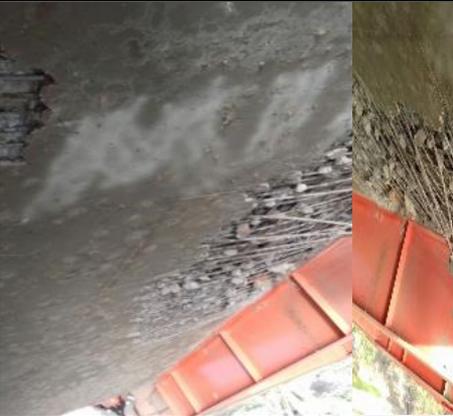
11	28/05/2018	Vista inferior N° 3 de la losa en el tramo N° 1 con delaminación y desprendimiento de concreto sin exposición de acero, se observa también rajaduras < 3mm, en la vista inferior de la vereda se observa grietas alrededor de la tubería de drenaje.

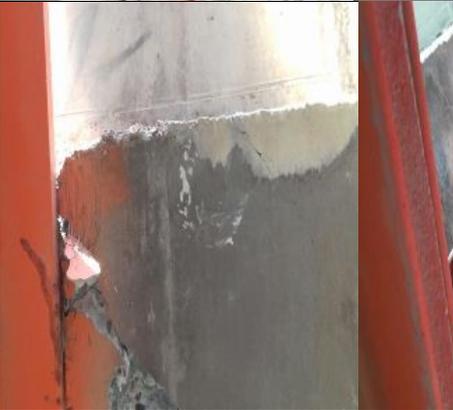
12	28/05/2018	Vista inferior de la losa en el tramo N° 5 presenta desgaste por intemperismo y fisuras < 0.25 mm de separación en la parte transversal de la losa visible en los extremos.

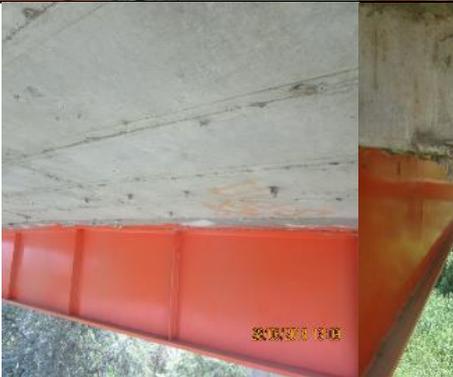
13	28/05/2018	Vista inferior de la losa en el tramo N° 4 presenta delaminación con grietas. En la vereda presenta eflorescencia alrededor de las tuberías de drenaje.	
14	28/05/2018	Vista inferior de la losa en el tramo N° 3 presenta eflorescencia, grietas y desgaste por intemperismo.	
15	28/05/2018	Vista de junta de expansión tipo peine en accesos derecho e izquierdo al puente reticulado con oxidación superficial sin corrosión y fijos a la losa.	
16	28/05/2018	Vista de junta compresible/expansible N°5 presenta pérdida de longitud > 10%, abolladuras y pérdida de ángulos. Presenta desperdicios acumulados sin obstruir su normal funcionamiento.

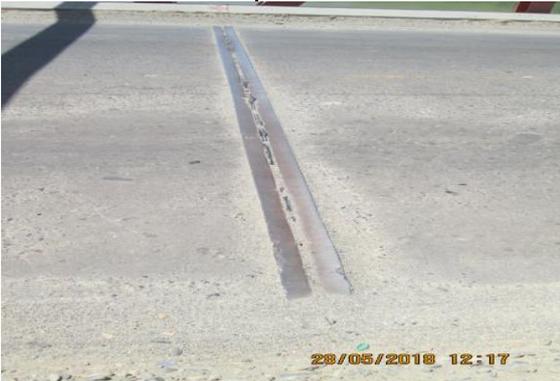
<p>28/05/2018 12:17</p>
18	28/05/2018	Vista de junta compresible/expansible N°3 con oxidación superficial.

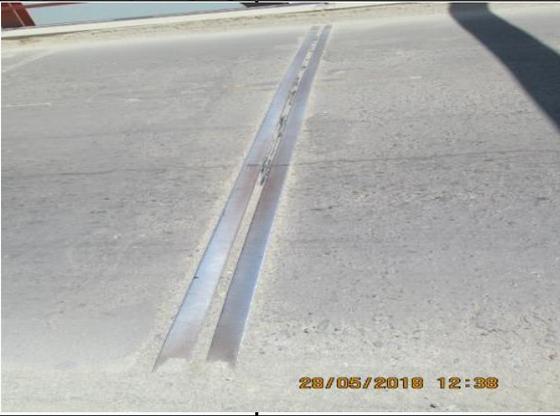
<p>28/05/2018 12:38</p>
19	28/05/2018	Vista de junta compresible/expansible N°2 presenta corrosión avanzada, picaduras y los ángulos de anclaje presentan corrosión avanzada. Se observan desperdicios acumulados sin obstruir su normal funcionamiento.

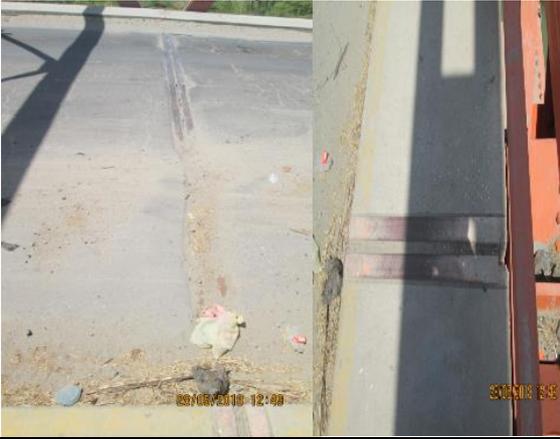
<p>28/05/2018 12:48</p> <p>28/05/2018 12:48</p>
20	28/05/2018	Vista de vereda con fisuras menores de 1.5 mm de separación y disgregación de mortero en los tramos N°2, 3 y 6. También hay grietas selladas con material epóxico.

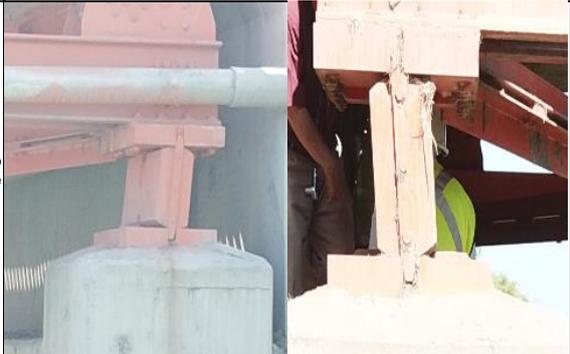
24	28/05/2018	<p>Vista de apoyo de acero tipo Rocker del pilar N° 1 y 2 no se observa deterioro en el elemento de soporte ni oxidación, un desgaste en base de mortero que protege la plancha de acero.</p>

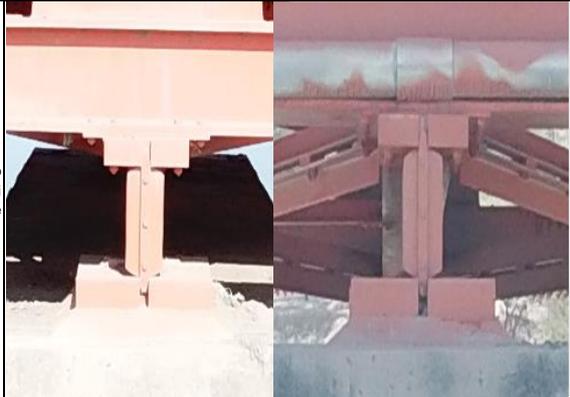
25	28/05/2018	<p>Vista de apoyos de acero tipo Rocker del pilar N° 3 y 4 no se observa deterioro en el elemento de soporte ni oxidación, un desgaste en base de mortero que protege la plancha de acero.</p>

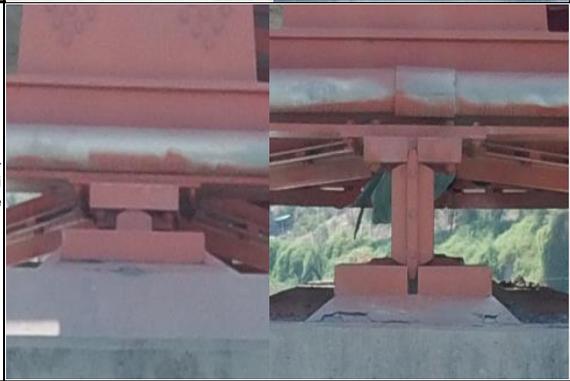
26	28/05/2018	<p>Vista de apoyos de acero tipo del pilar N° 5 no se observa deterioro en el elemento de soporte ni oxidación, un desgaste en base de mortero que protege la plancha de acero. Asimismo presenta una leve inclinación.</p>

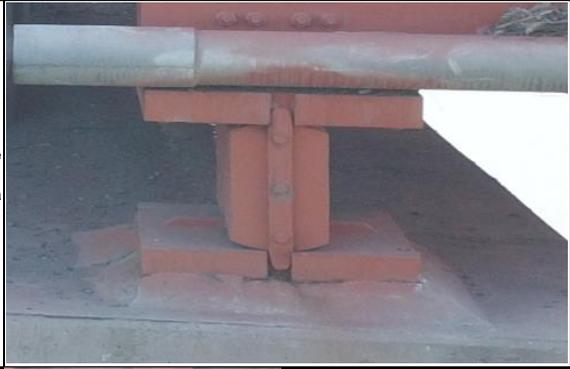
27	28/05/2018	<p>Vista de elevación de pilares en buen estado. Presentan decoloración y manchas por humedad.</p>
