UNIVERSIDAD CATÓLICA LOS ÁNGELES  
CHIMBOTE

**DETERMINACIÓN Y EVALUACIÓN DE LAS PATOLOGÍAS DEL  
MORTERO PARA OBTENER EL ÍNDICE DE INTEGRIDAD  
ESTRUCTURAL Y LA CONDICIÓN DE LA SUPERFICIE DE LAS  
PISTAS DEL JIRON SARGENTO LORES; CUADRAS 11, 12, 13,  
14, 15 Y 16. DISTRITO DE QUITOS, PROVINCIA DE MAYNAS,  
REGION LORETO, SETIEMBRE – 2017.**

**TESIS PARA OPTAR EL TÍTULO PROFESIONAL  
DE INGENIERO CIVIL**

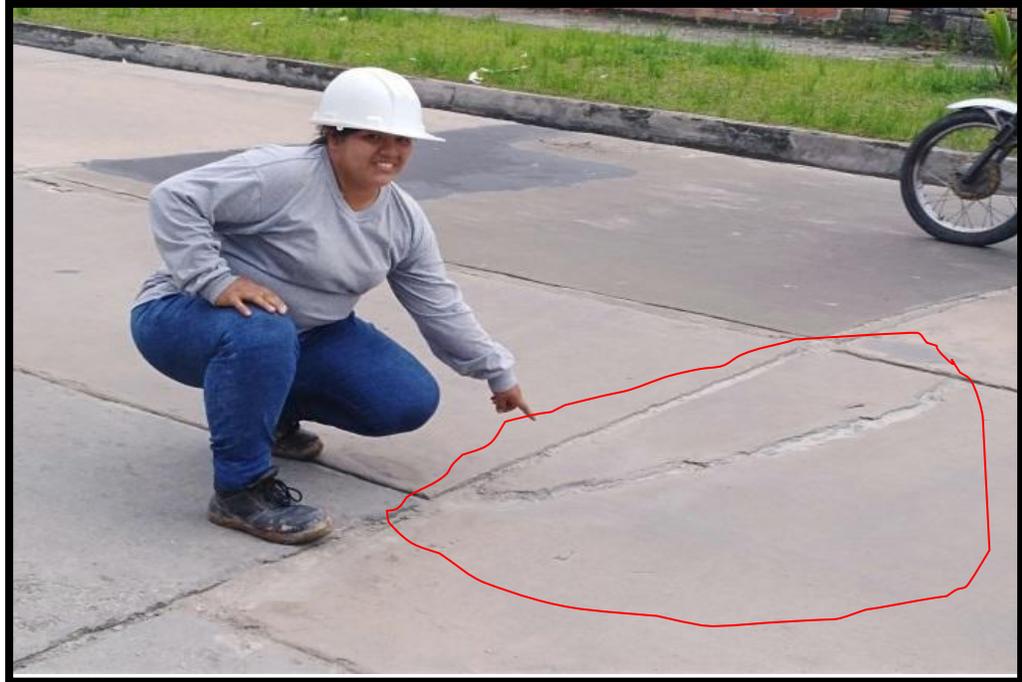
**Figura N° 89: se observa grieta lineal de severidad alta.**

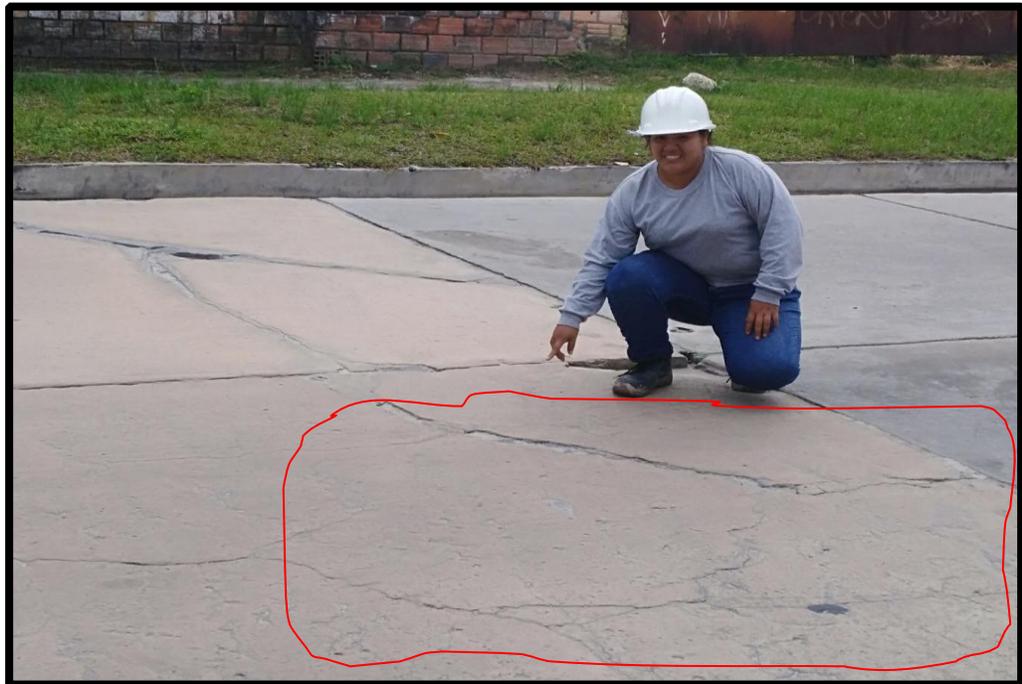
**Figura N° 90: se observa grieta lineal de severidad media.**

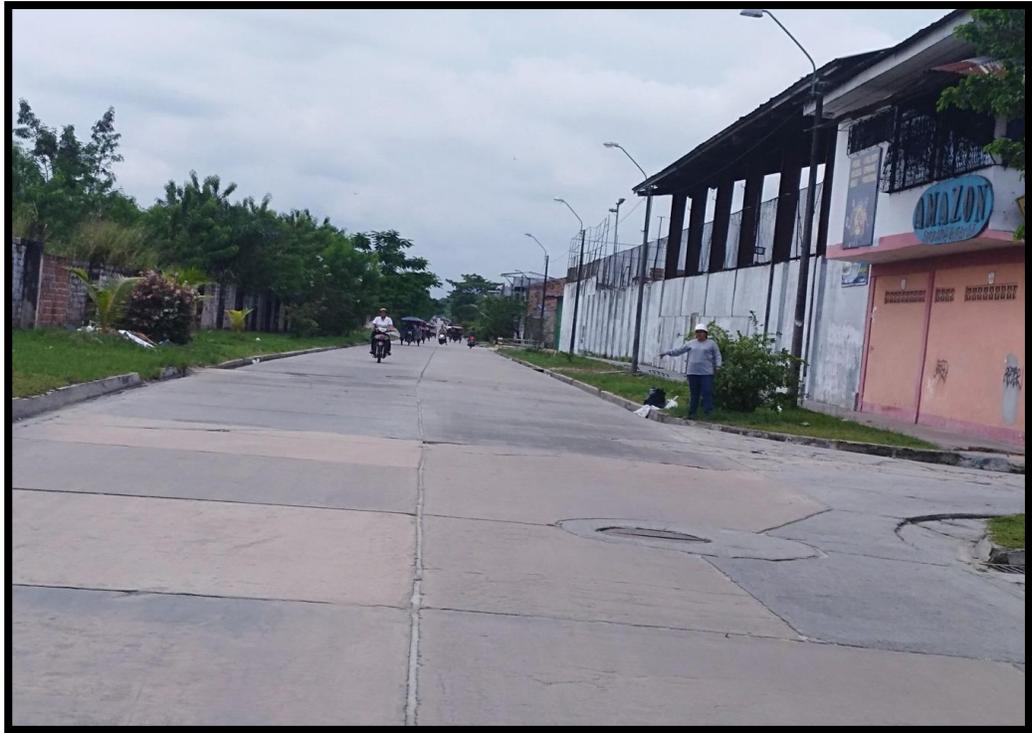
**Figura N° 91: se observa grietas lineales de severidad media.**

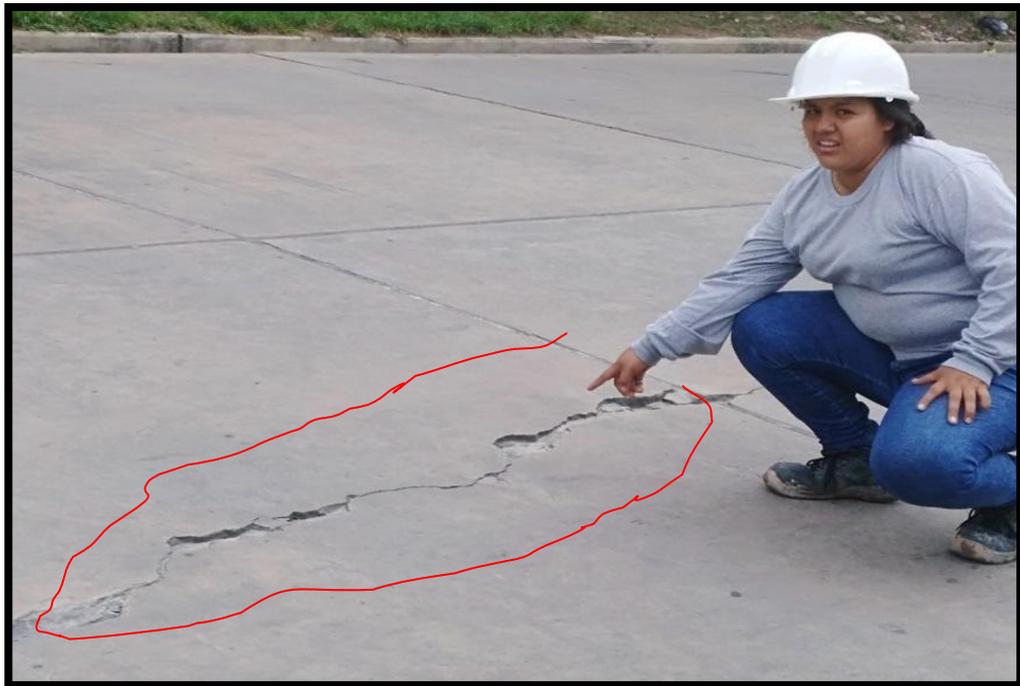
**Figura N° 93: Se observa popouts .**

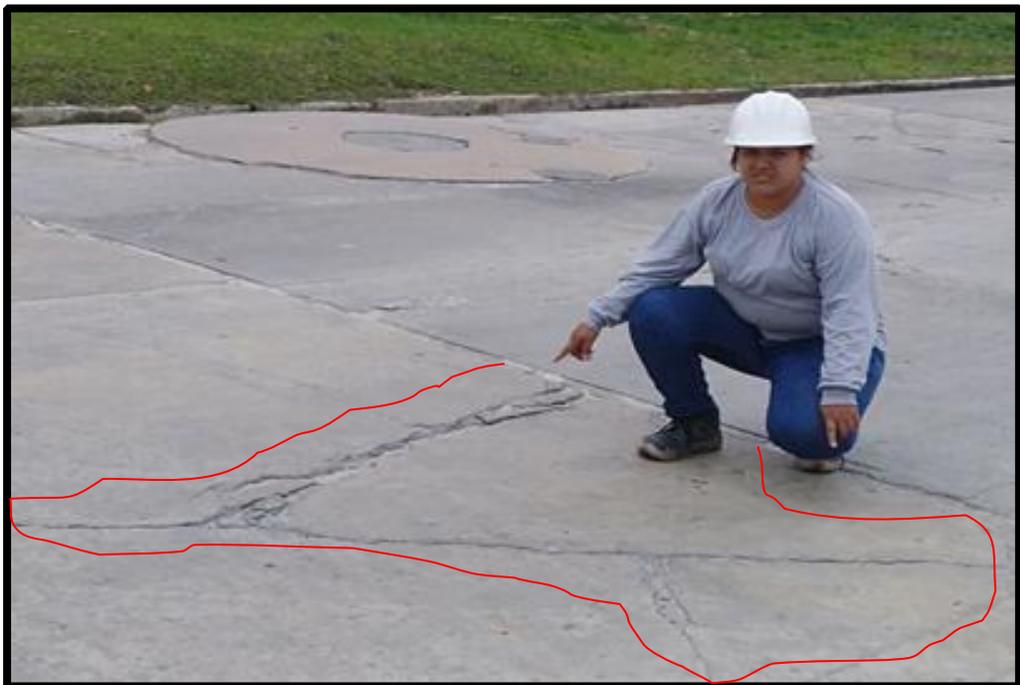
**Figura N° 94: Se observa grieta lineal de severidad media.**

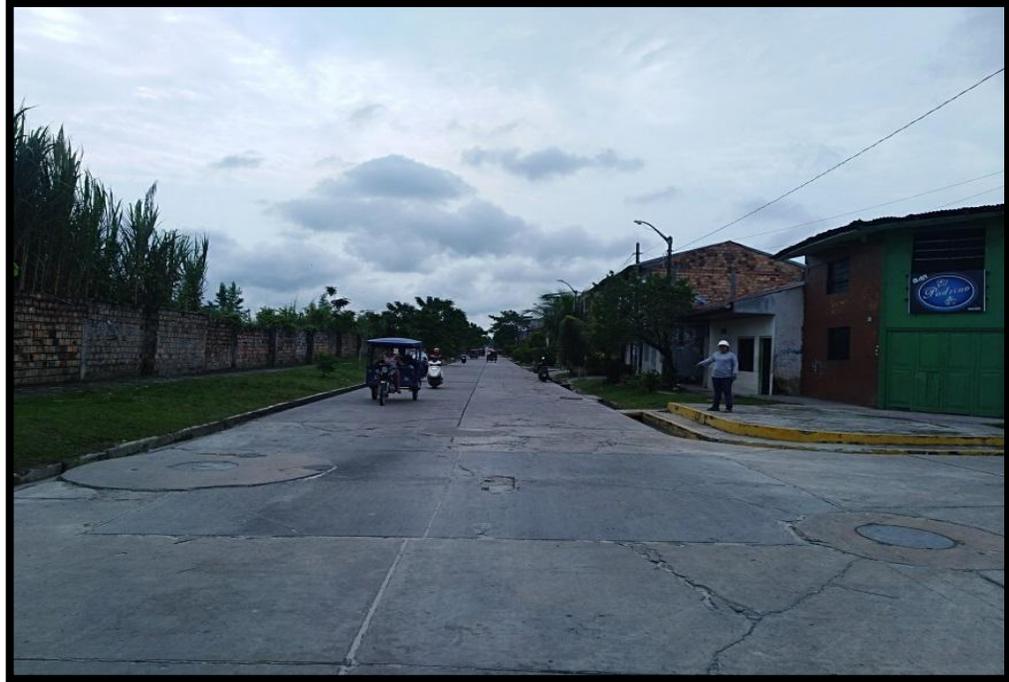
**Figura N° 95: Se observa varias grietas lineales de severidad media**

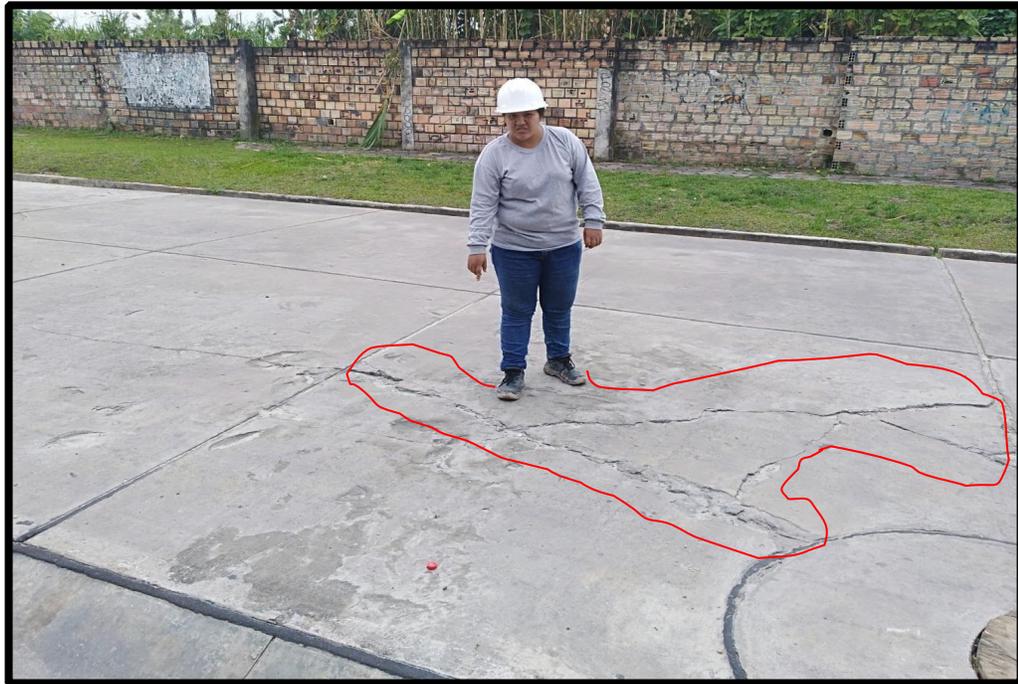
**Figura N° 98: foto de punzonamiento de severidad alta.**

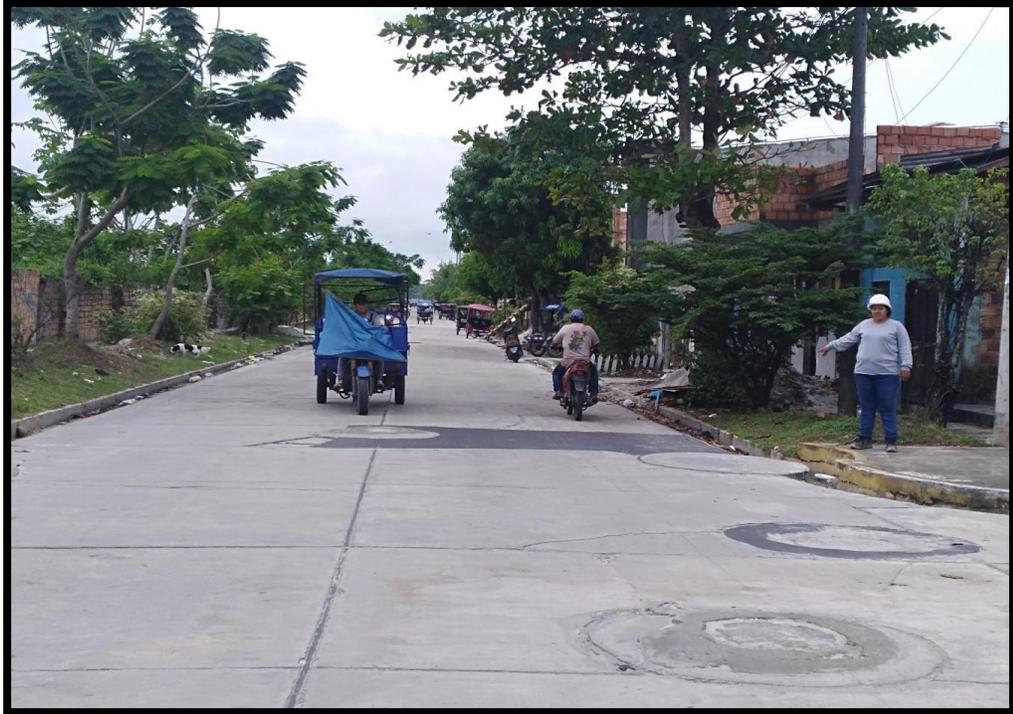
**Figura N° 99: Se observa grieta lineal de severidad alta.**

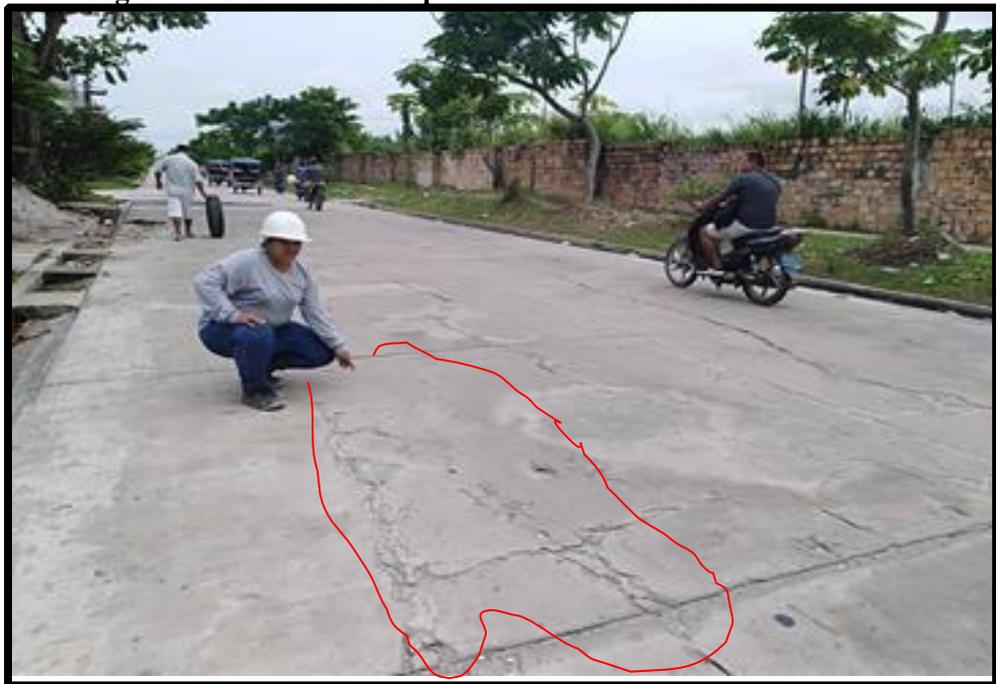
**Figura N° 102: Se observa punzonamiento severidad alta.**

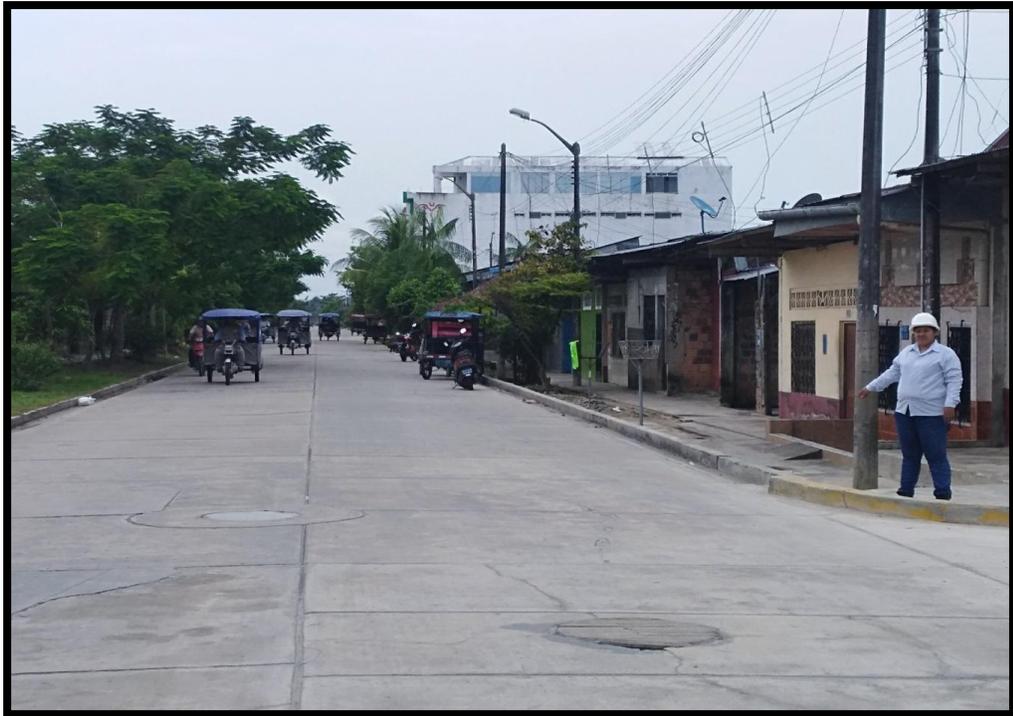
**Figura N° 103: Se observa grieta lineal de severidad alta.**

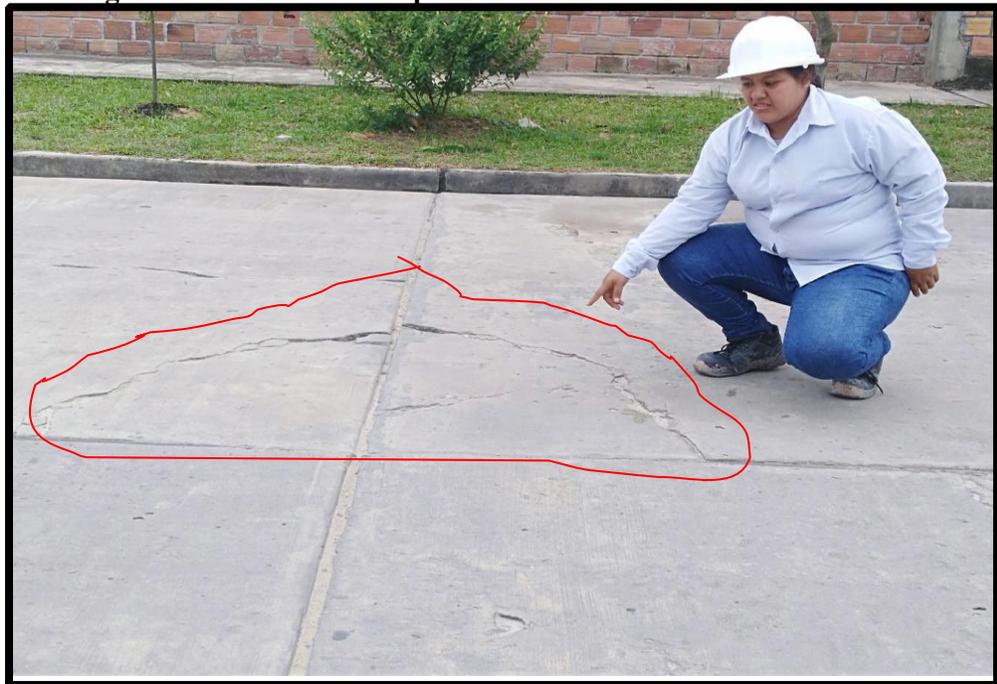
**Figura N° 106: Se observa punzonamiento severidad media**

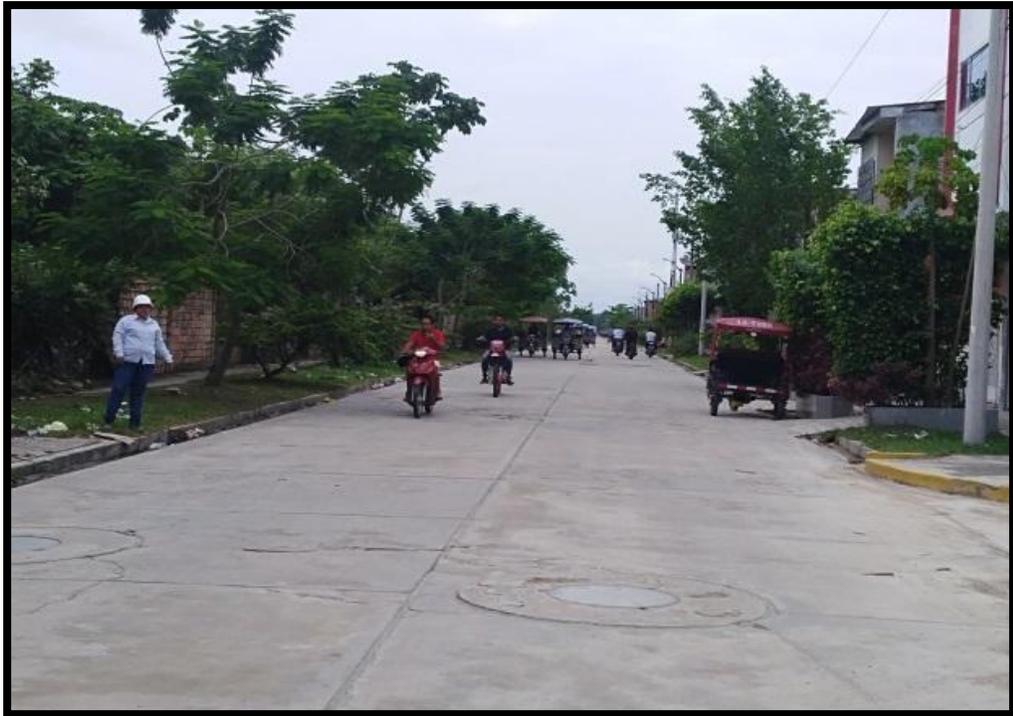
**Figura N° 107: Se observa grietas de esquina de severidad media.**

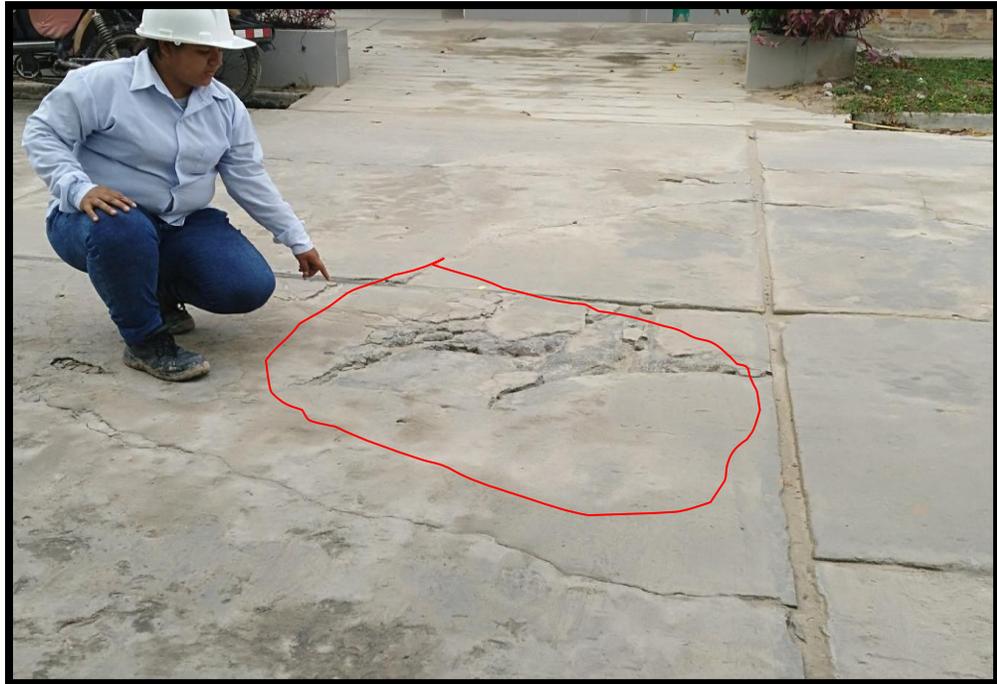
**Figura N° 109: Se observa grietas lineales de severidad media**

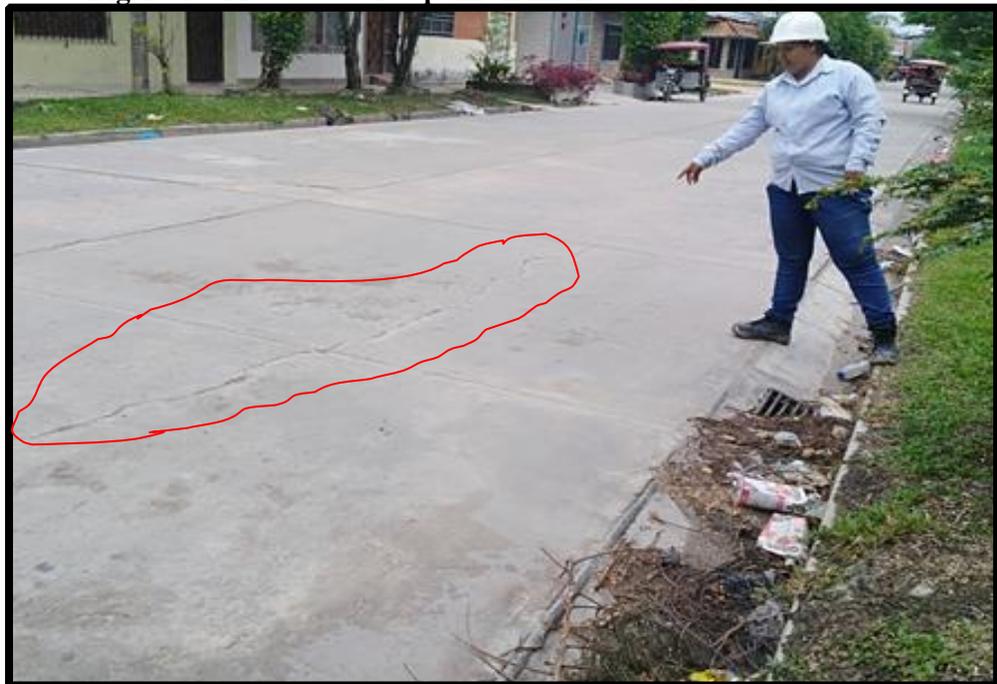
**Figura N° 110: Se observa punzonamiento severidad alta.**
