UNIVERSIDAD CATÓLICA LOS ÁNGELES DE CHIMBOTE

PROTOTIPO PROYECTO DE INVESTIGACION

“ANÁLISIS Y EVALUACIÓN DE LAS PATOLOGÍAS DEL PAVIMENTO RÍGIDO Y MEJORAR EL ÍNDICE OPERACIONAL DE LA CALLE BUENOS AIRES CUADRAS 1, 2, 3, 4 Y 5, DEL AA. HH 28 DE JULIO, DISTRITO DE PUNCHANA, PROVINCIA DE MAYNAS – DEPARTAMENTO DE LORETO, MAYO - 2017”

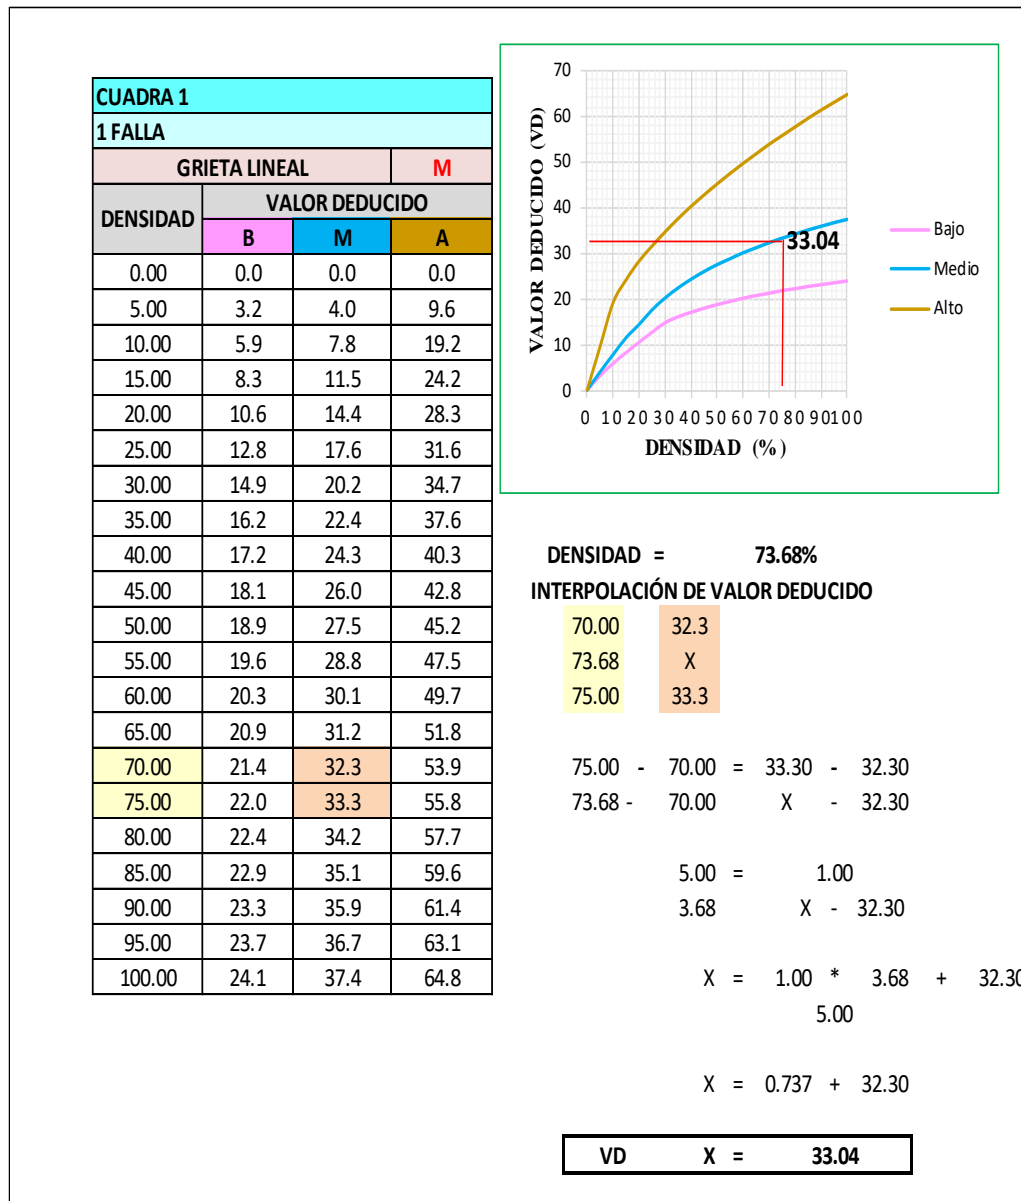
1) TIPO DE DAÑO : GRIETA LINEAL

Figura 30 . Patología de grieta lineal de severidad media, de la Unidad de Muestra U-01

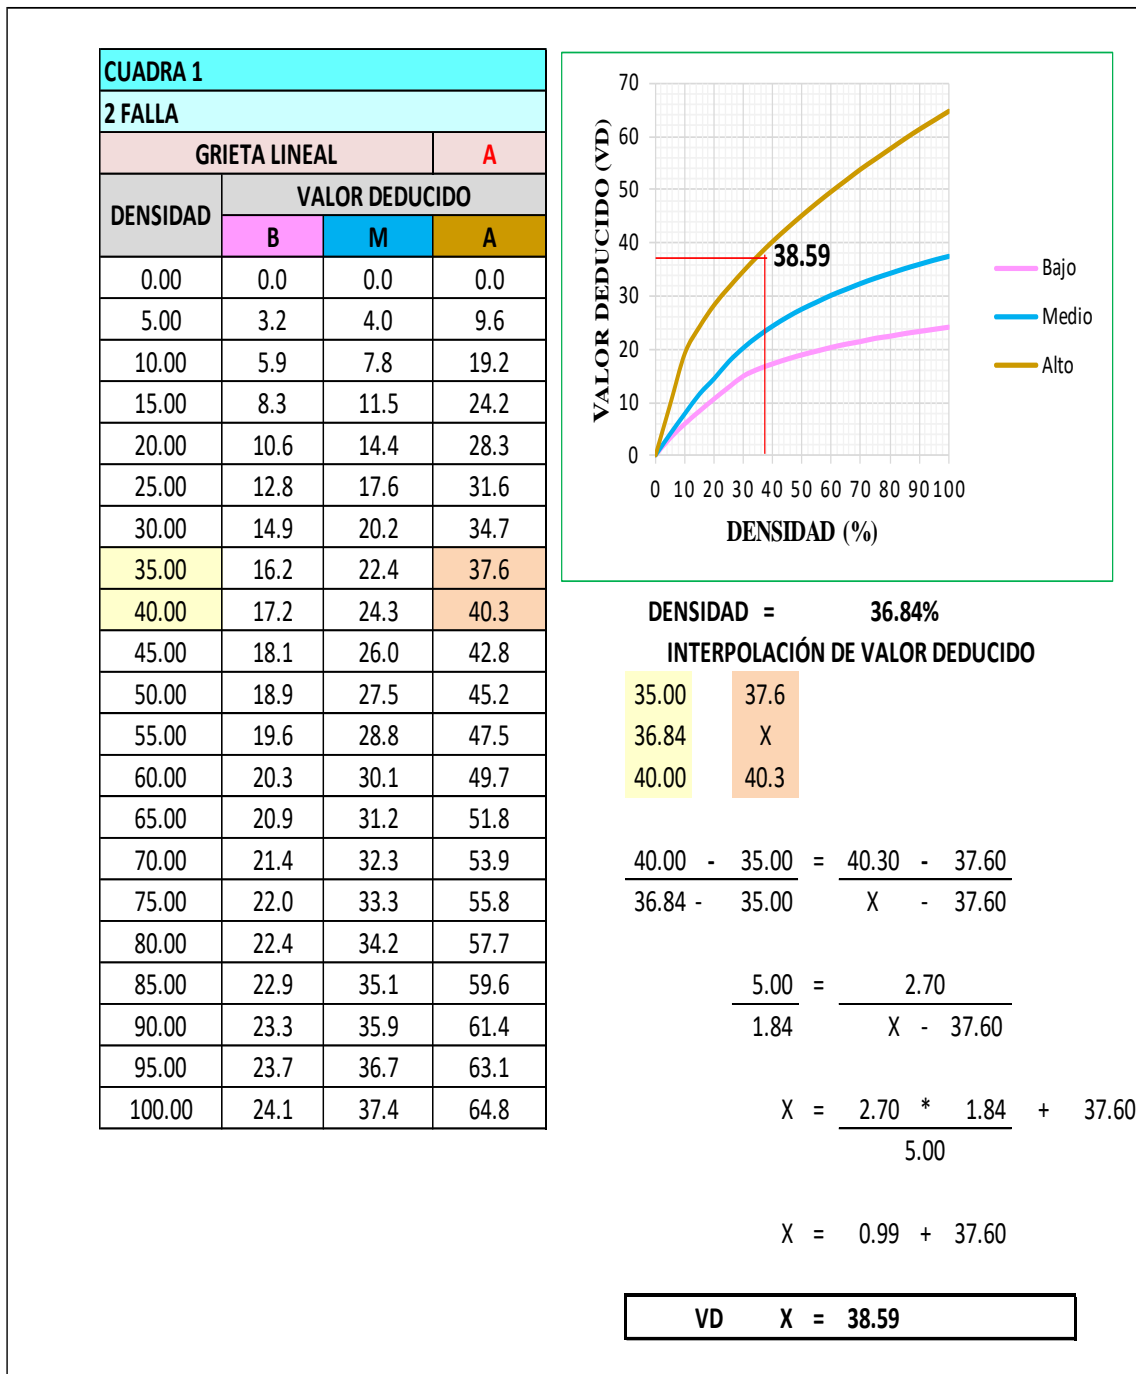
2) TIPO DE DAÑO : GRIETA LINEAL

Figura 31 . Patología de grieta lineal de severidad alta, de la Unidad de Muestra U-01

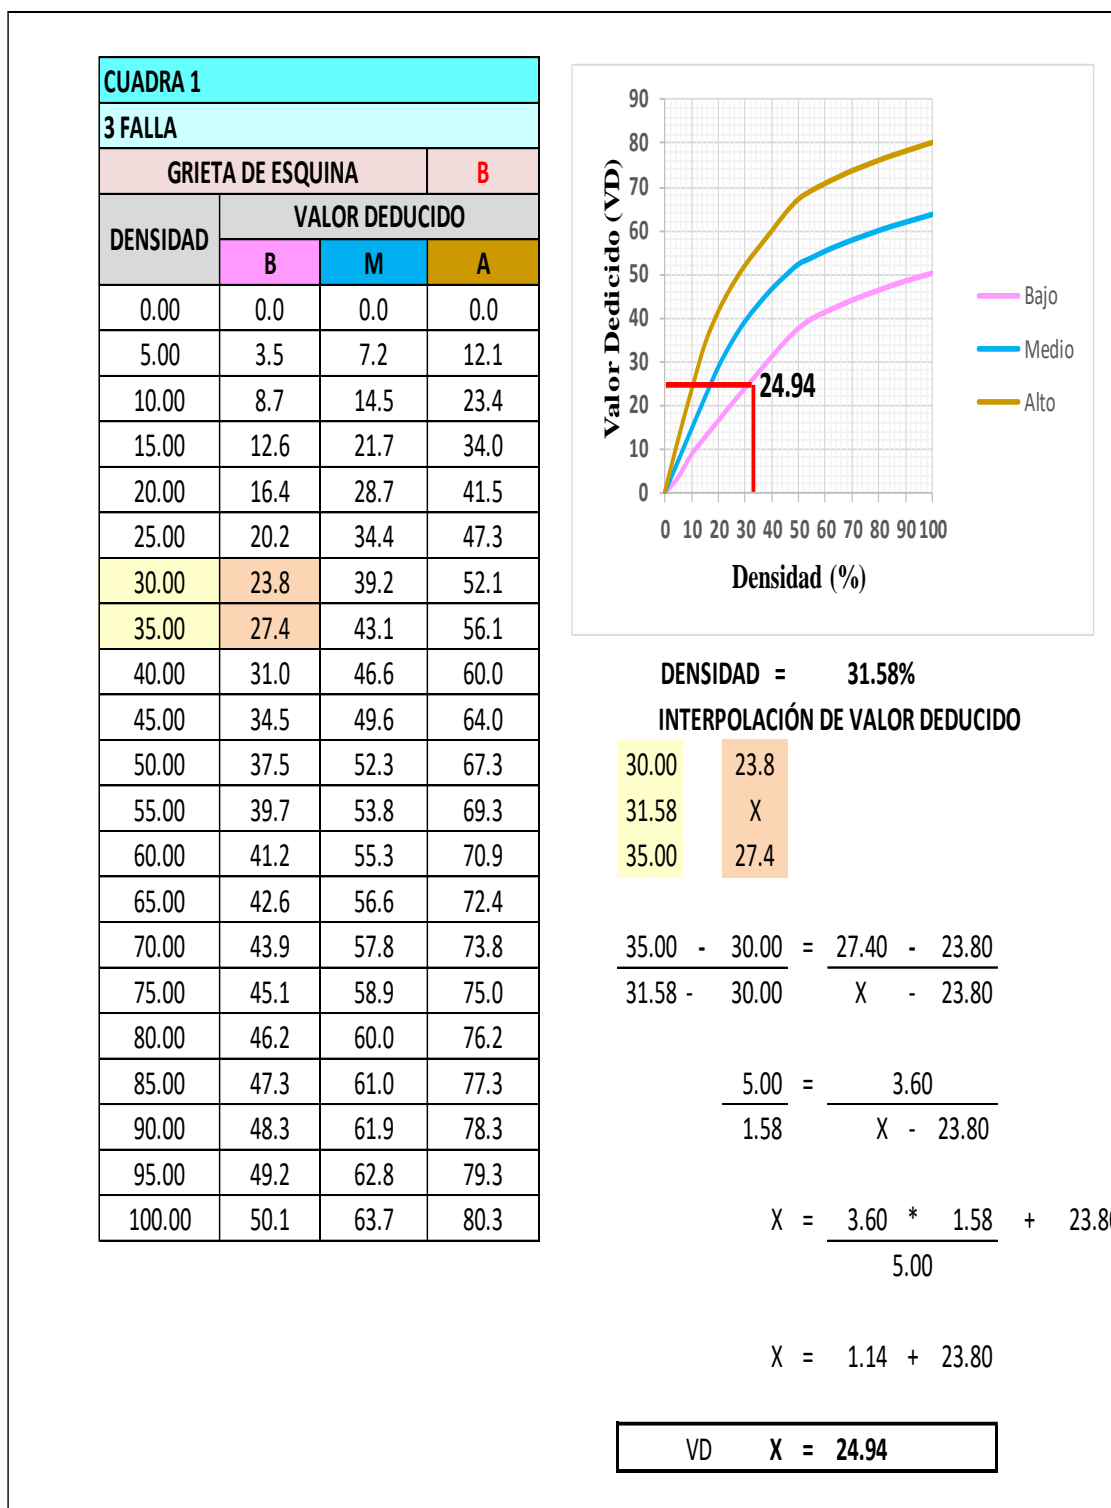
3) TIPO DE DAÑO: GRIETA DE ESQUINA

Figura 32. Patología de grieta de esquina de severidad baja, de la Unidad de Muestra U-01

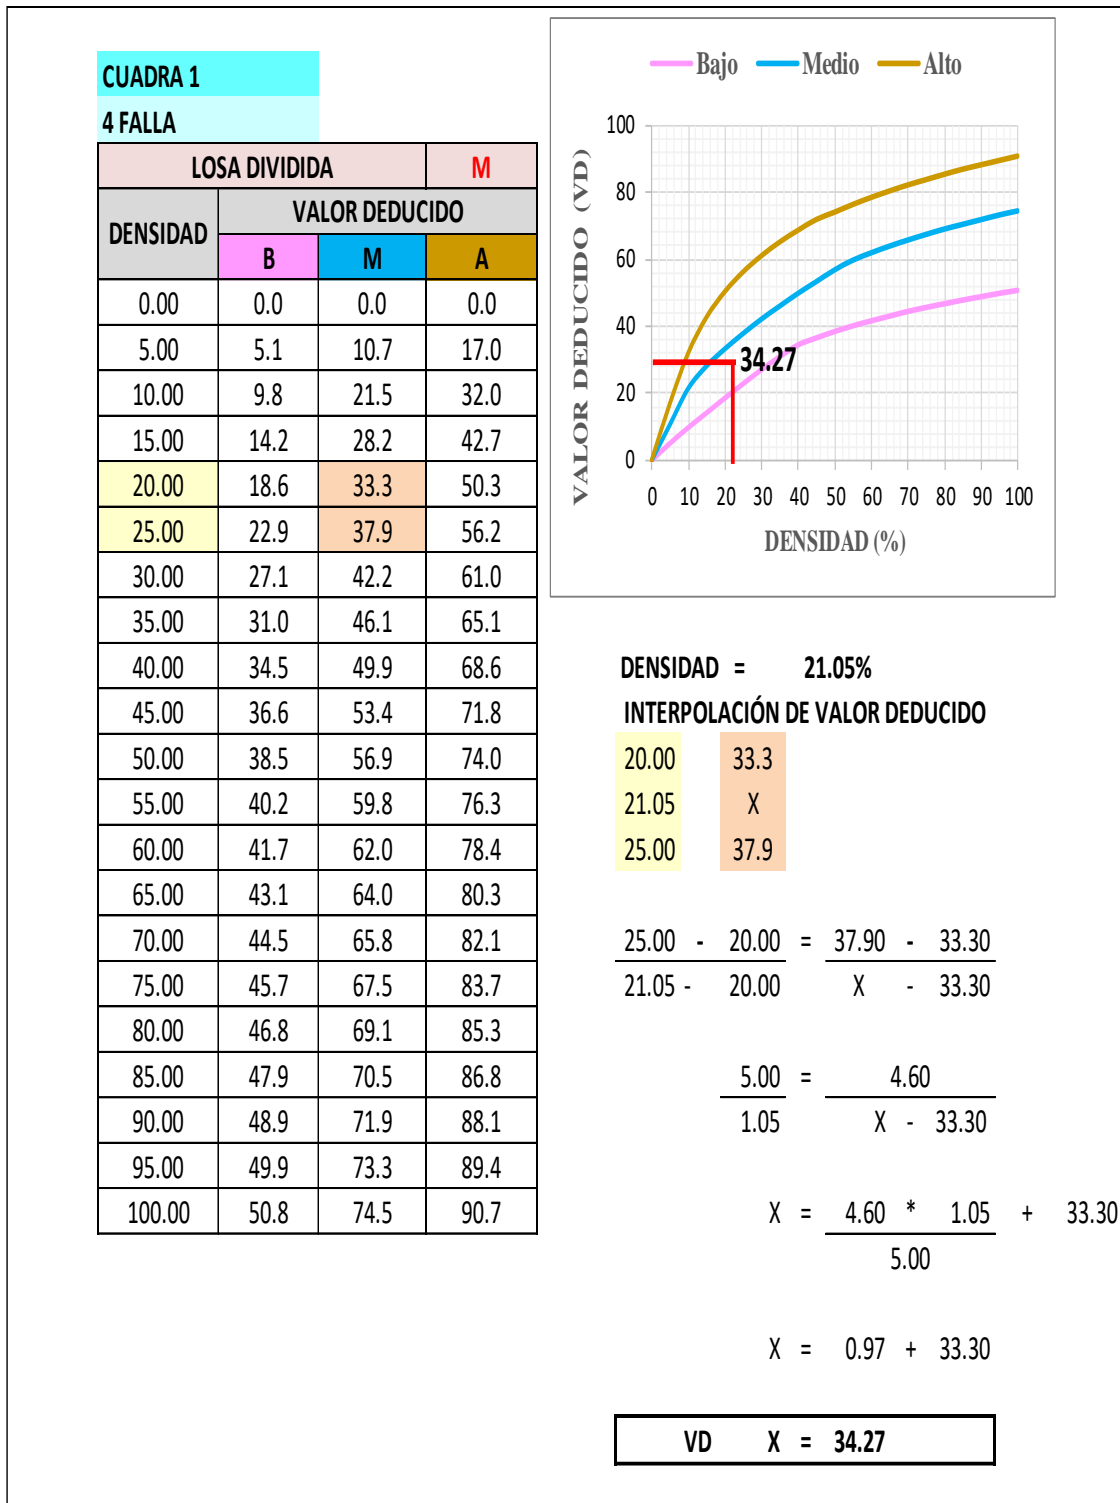
4) TIPO DE DAÑO: LOSA DIVIDIDA

Figura 33. Patología de losa dividida de severidad media, de la Unidad de Muestra U-01

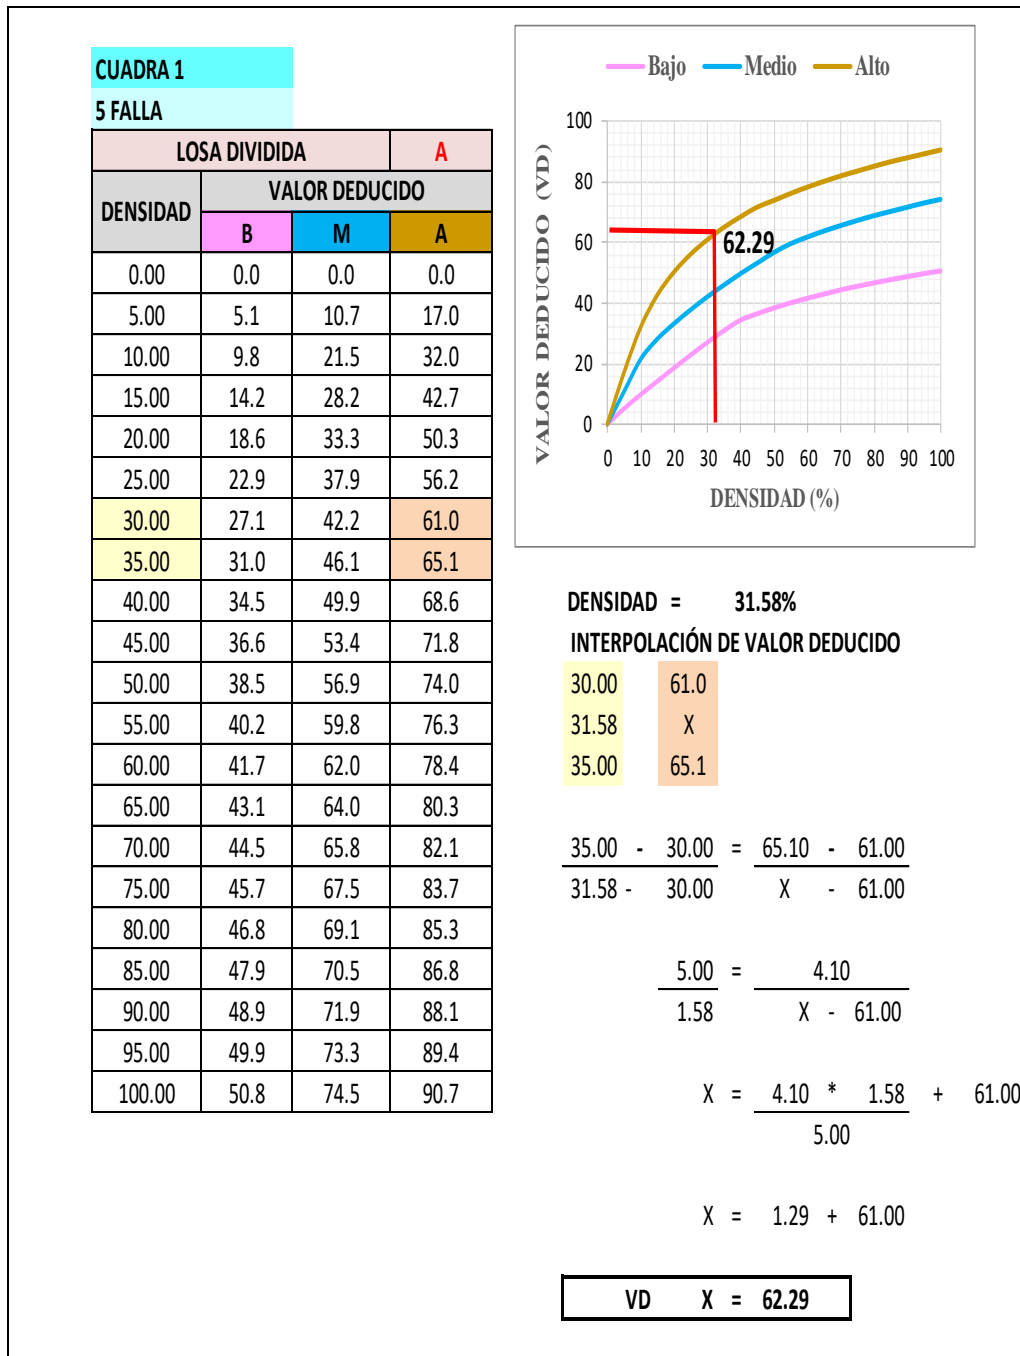
5) TIPO DE DAÑO : LOSA DIVIDA

Figura 34 . Patología de losa dividida de severidad alta, de la Unidad de Muestra - 01

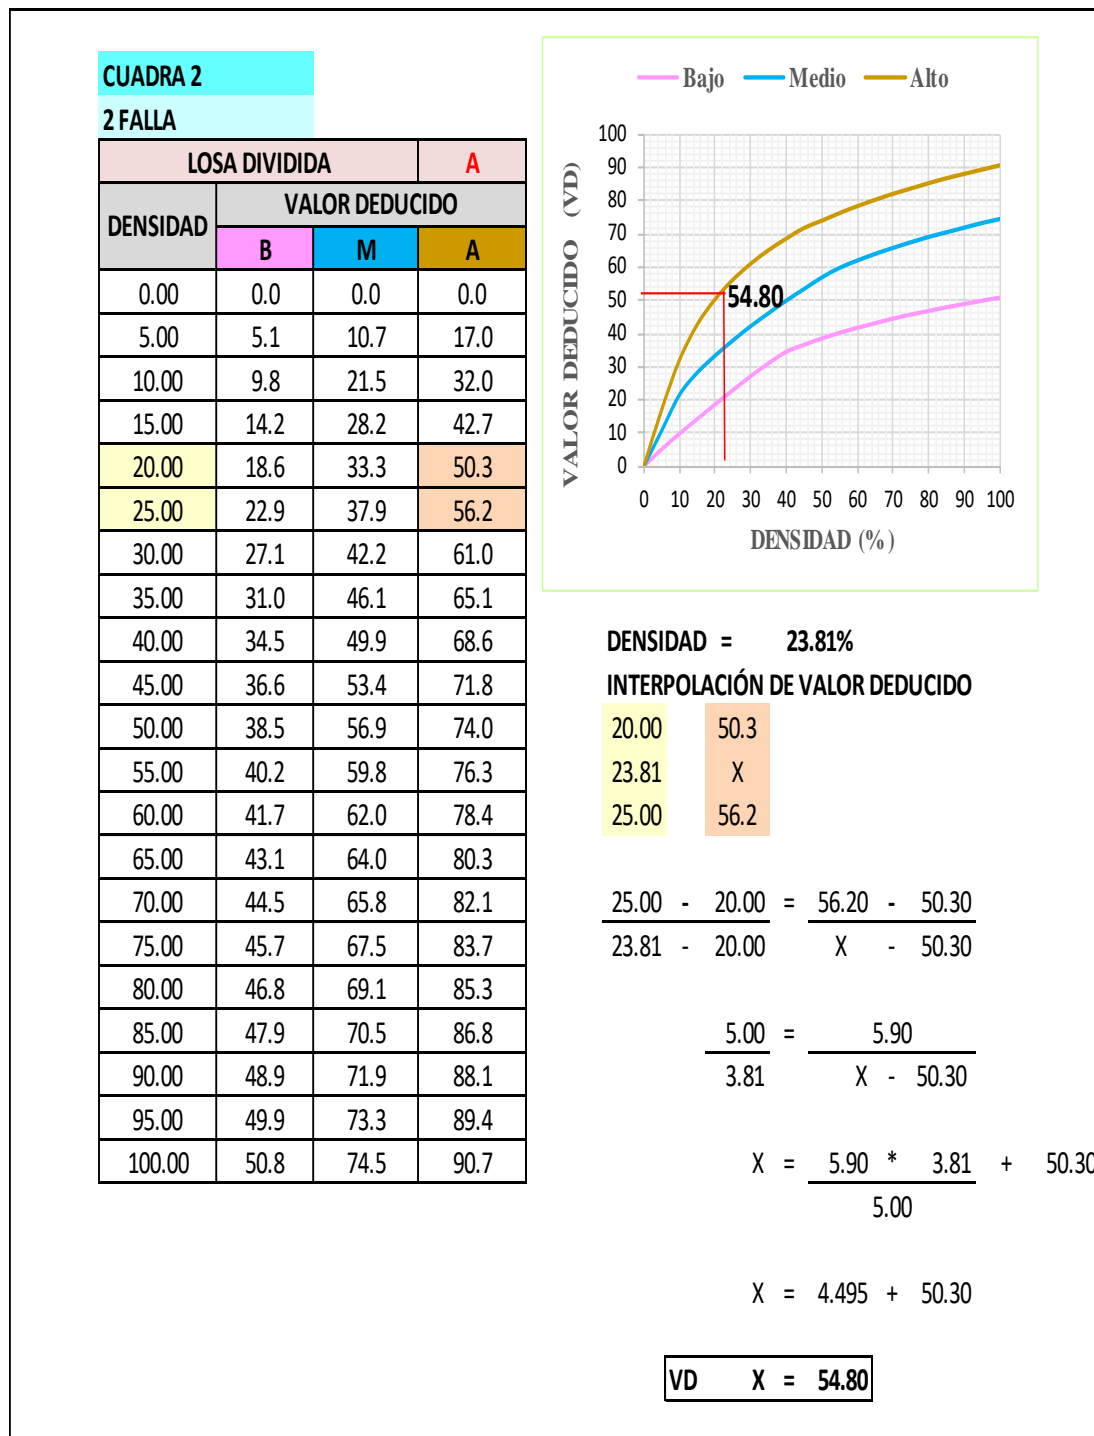
2) TIPO DE DAÑO : LOSA DIVIDIDA

Figura 45. Patología Losa Dividida de severidad Alta, de la Unidad de Muestra U 02

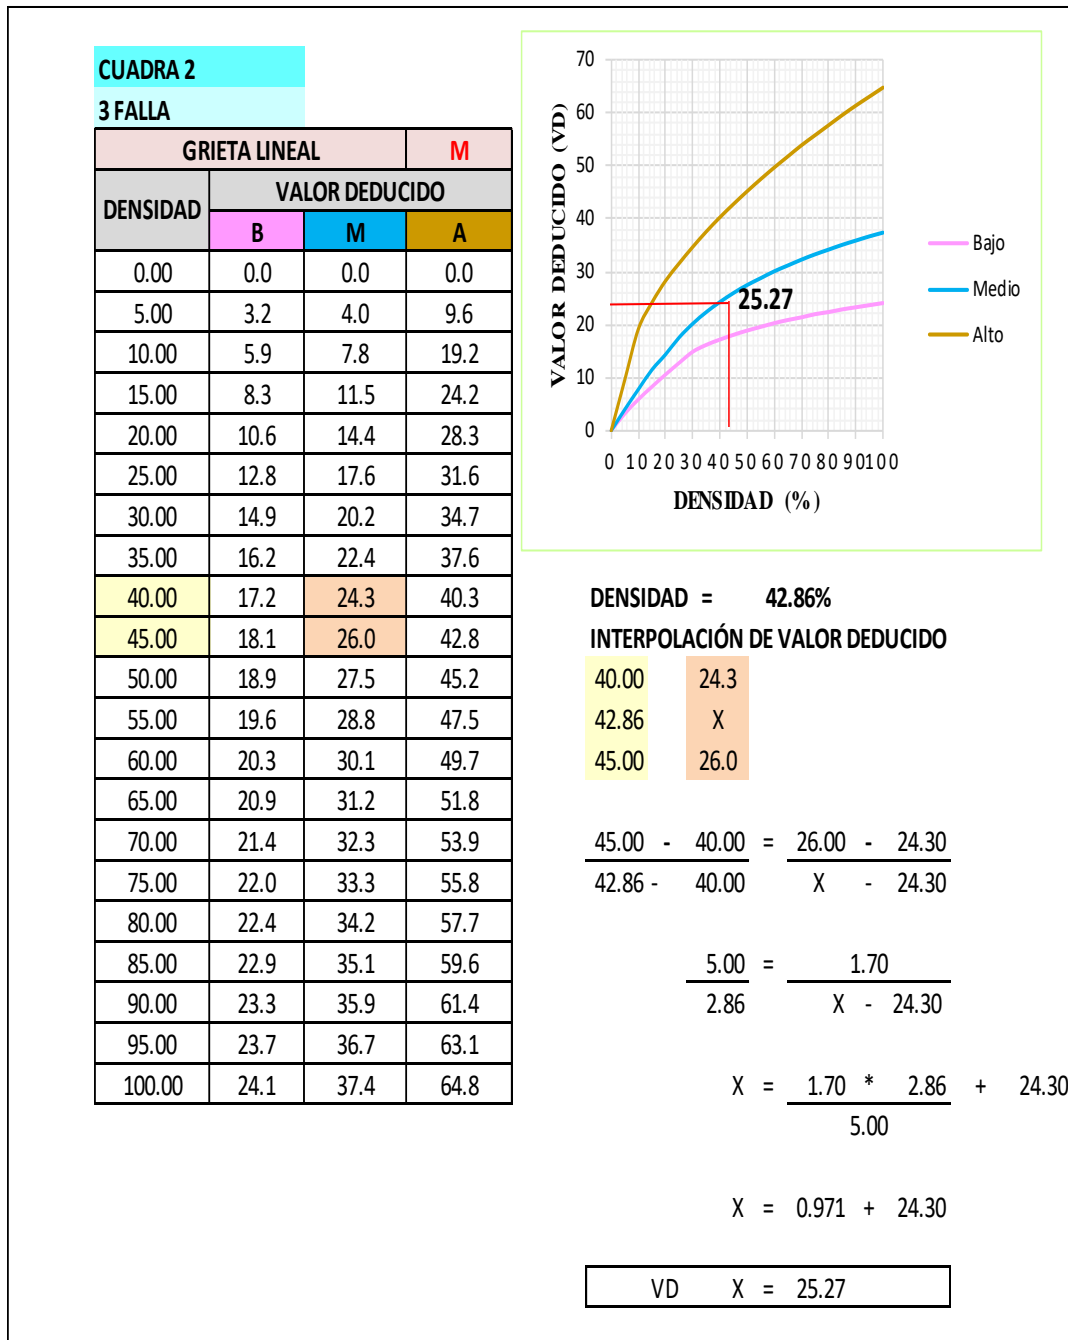
3) TIPO DE DAÑO : GRIETA LINEAL

Figura 46 . Patología Grieta Linal de severidad Media, de la Unidad de Muestra U 02

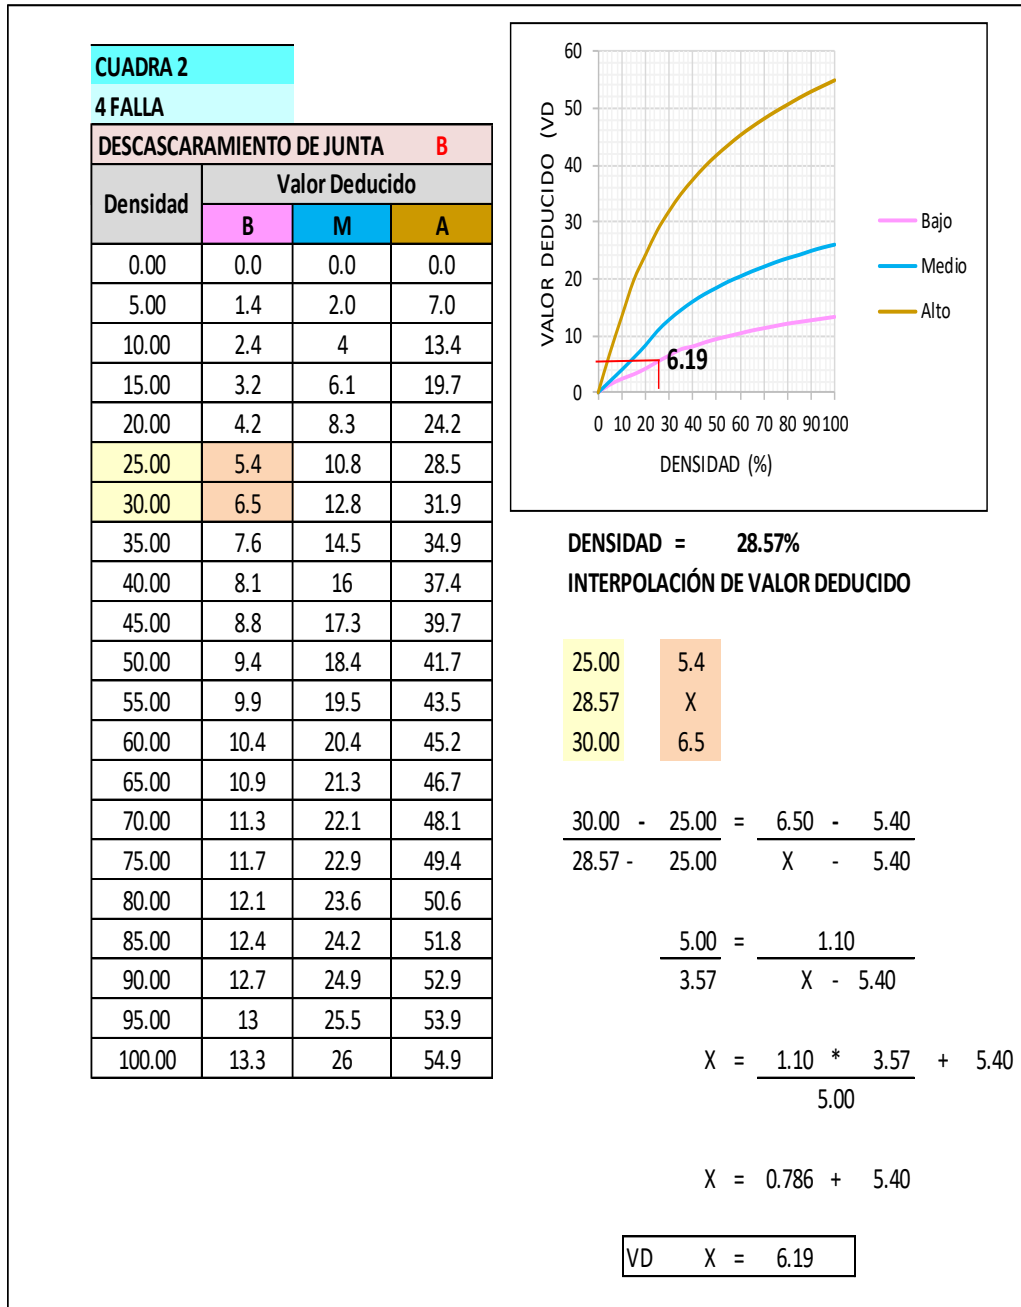
4) TIPO DE DAÑO: DESCASCARAMIENTO DE JUNTA

Figura 47: Patología de Descascaramiento de junta de severidad Baja, de la Unidad de Muestra 02

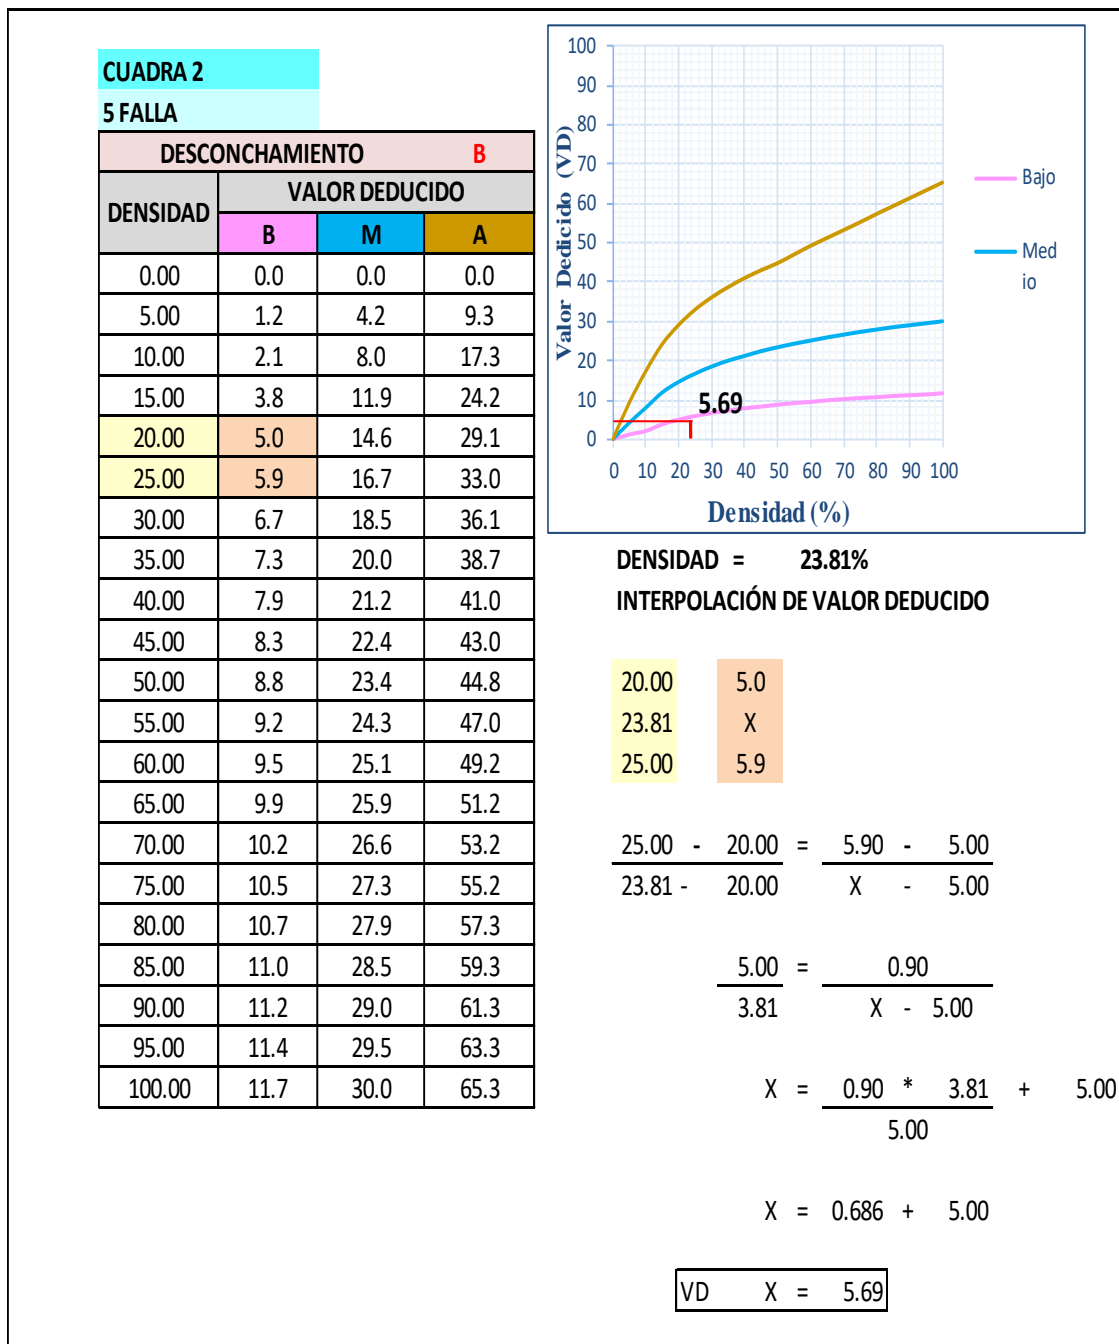
5) TIPO DE DAÑO : DESCONCHAMIENTO

Figura 48. Patología de Desconchamiento de junta de severidad Baja, de la Unidad de Muestra 02

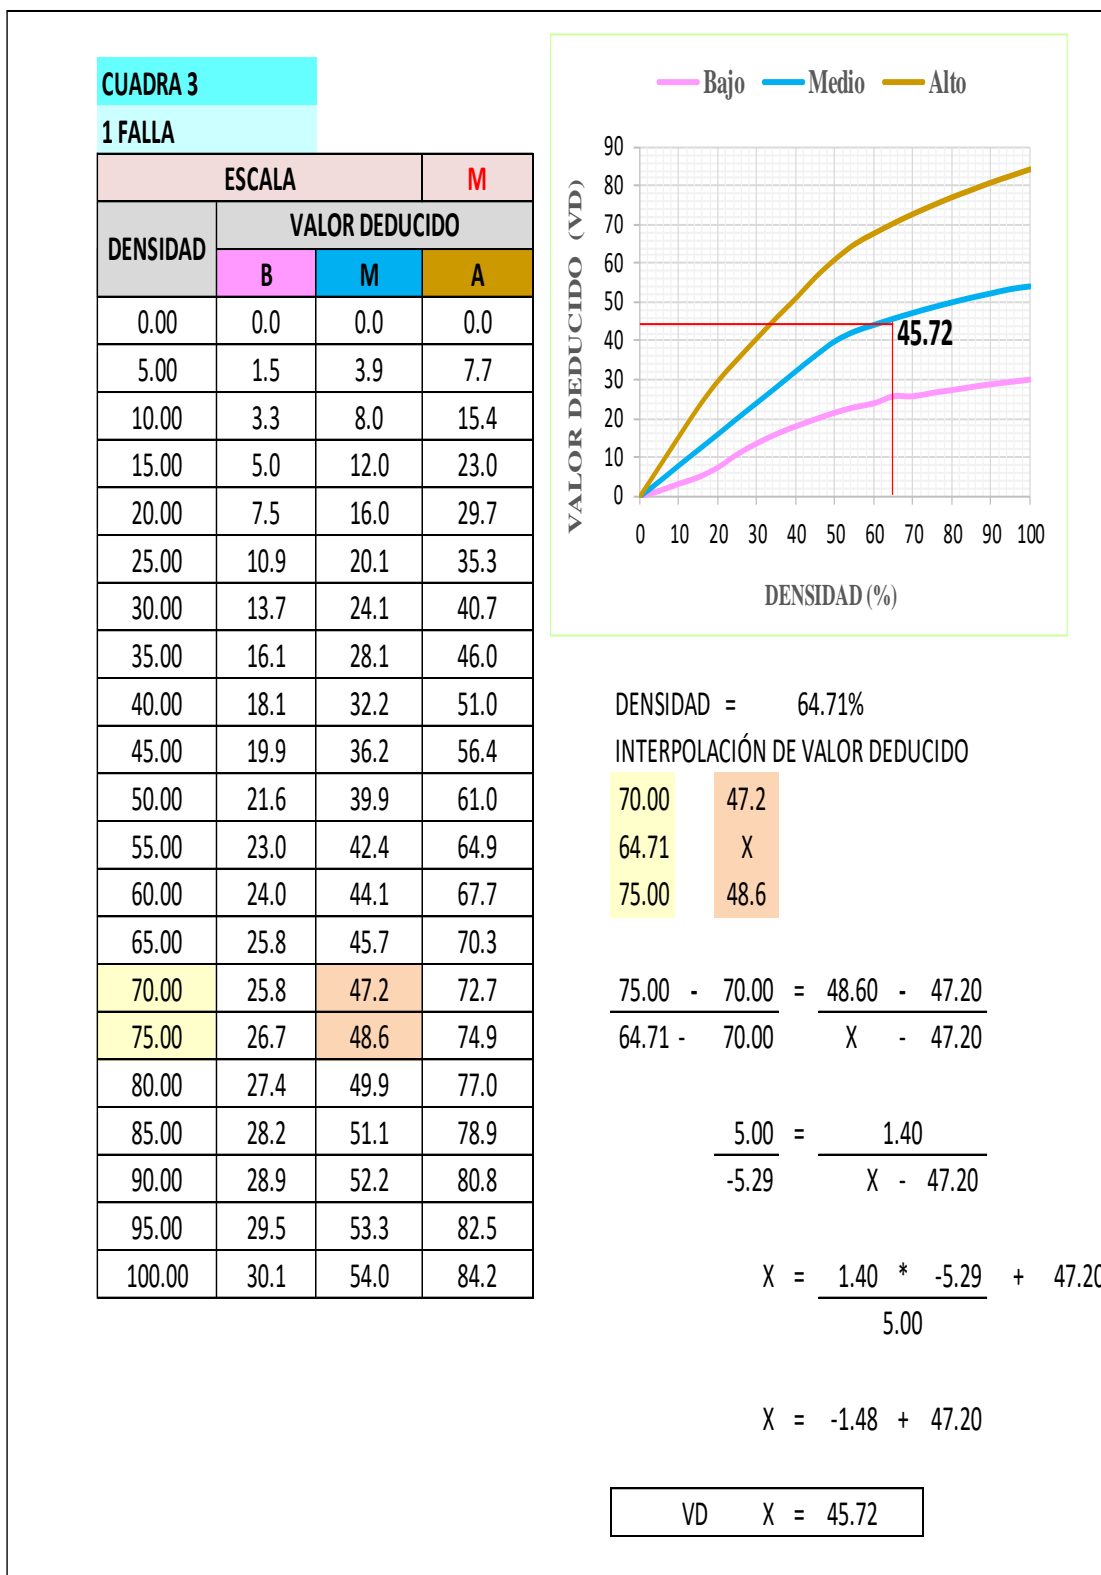
1) TIPO DE DAÑO : ESCALA

Figura 57. Patología de Escala de severidad Media, de la Unidad de Muestra U 03

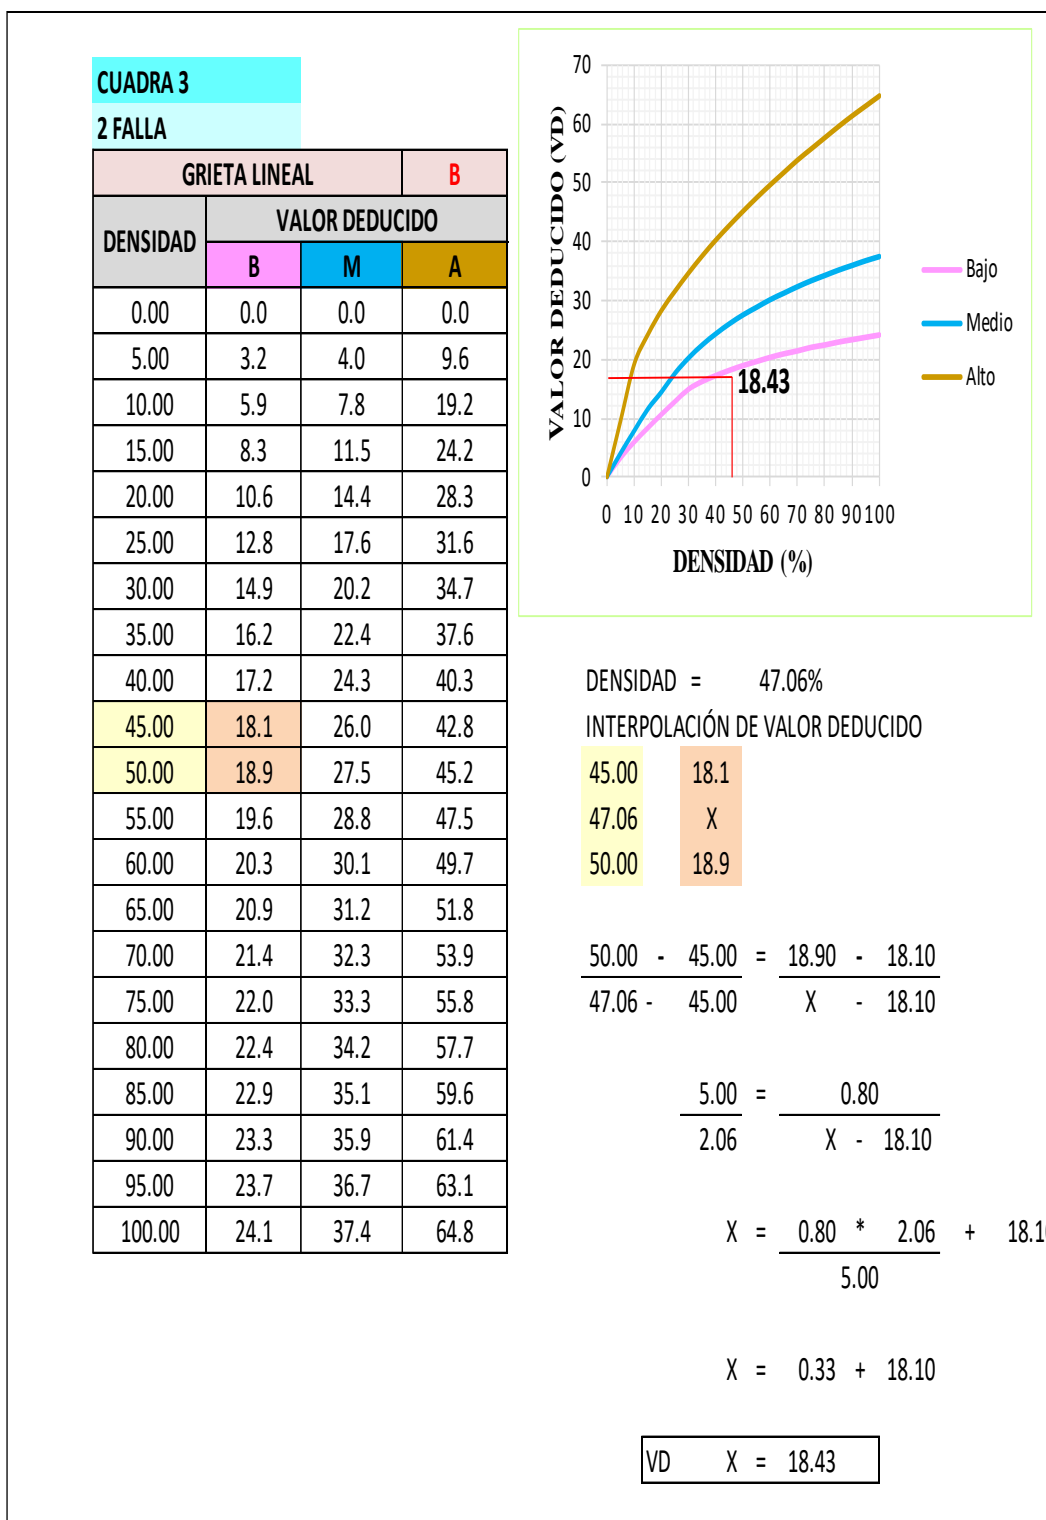
2) TIPO DE DAÑO : GRIETA LINEAL

Figura 58. Patología de grieta Lineal de severidad Bajo, de la Unidad de Muestra 03

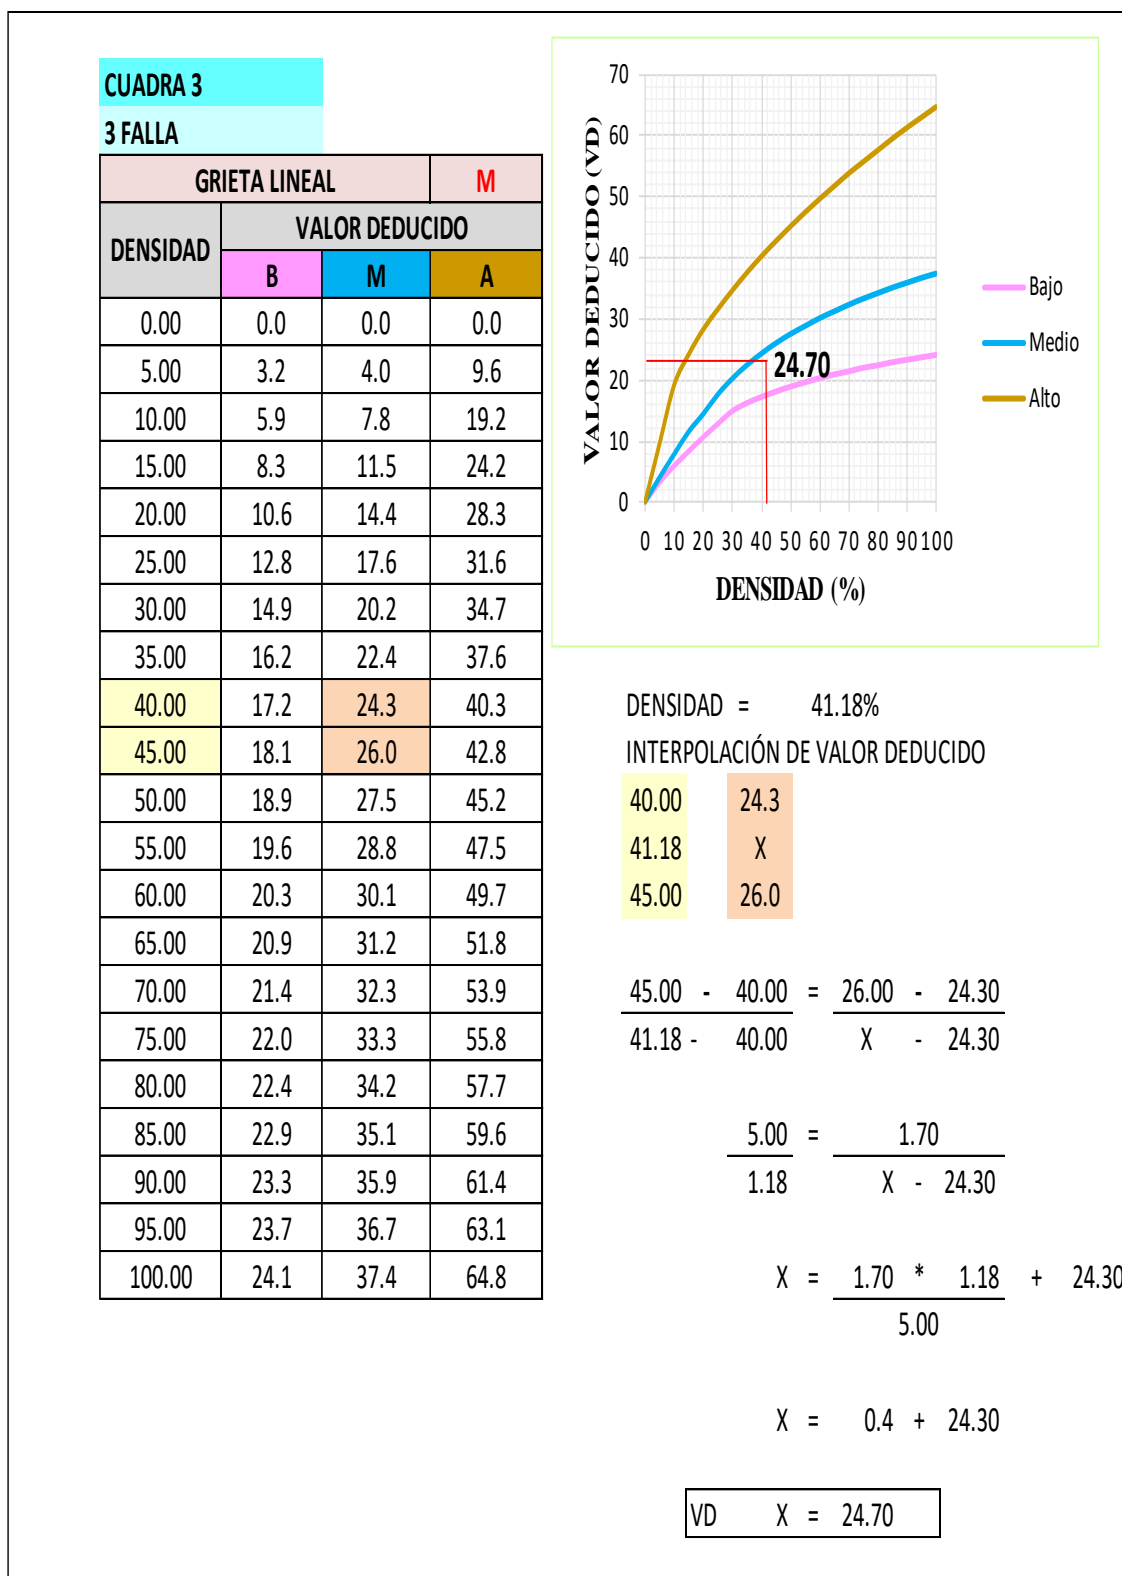
3) TIPO DE DAÑO : GRIETA LINEAL

Figura 59. Patología de grieta Lineal de severidad Medio, de la Unidad de U 03

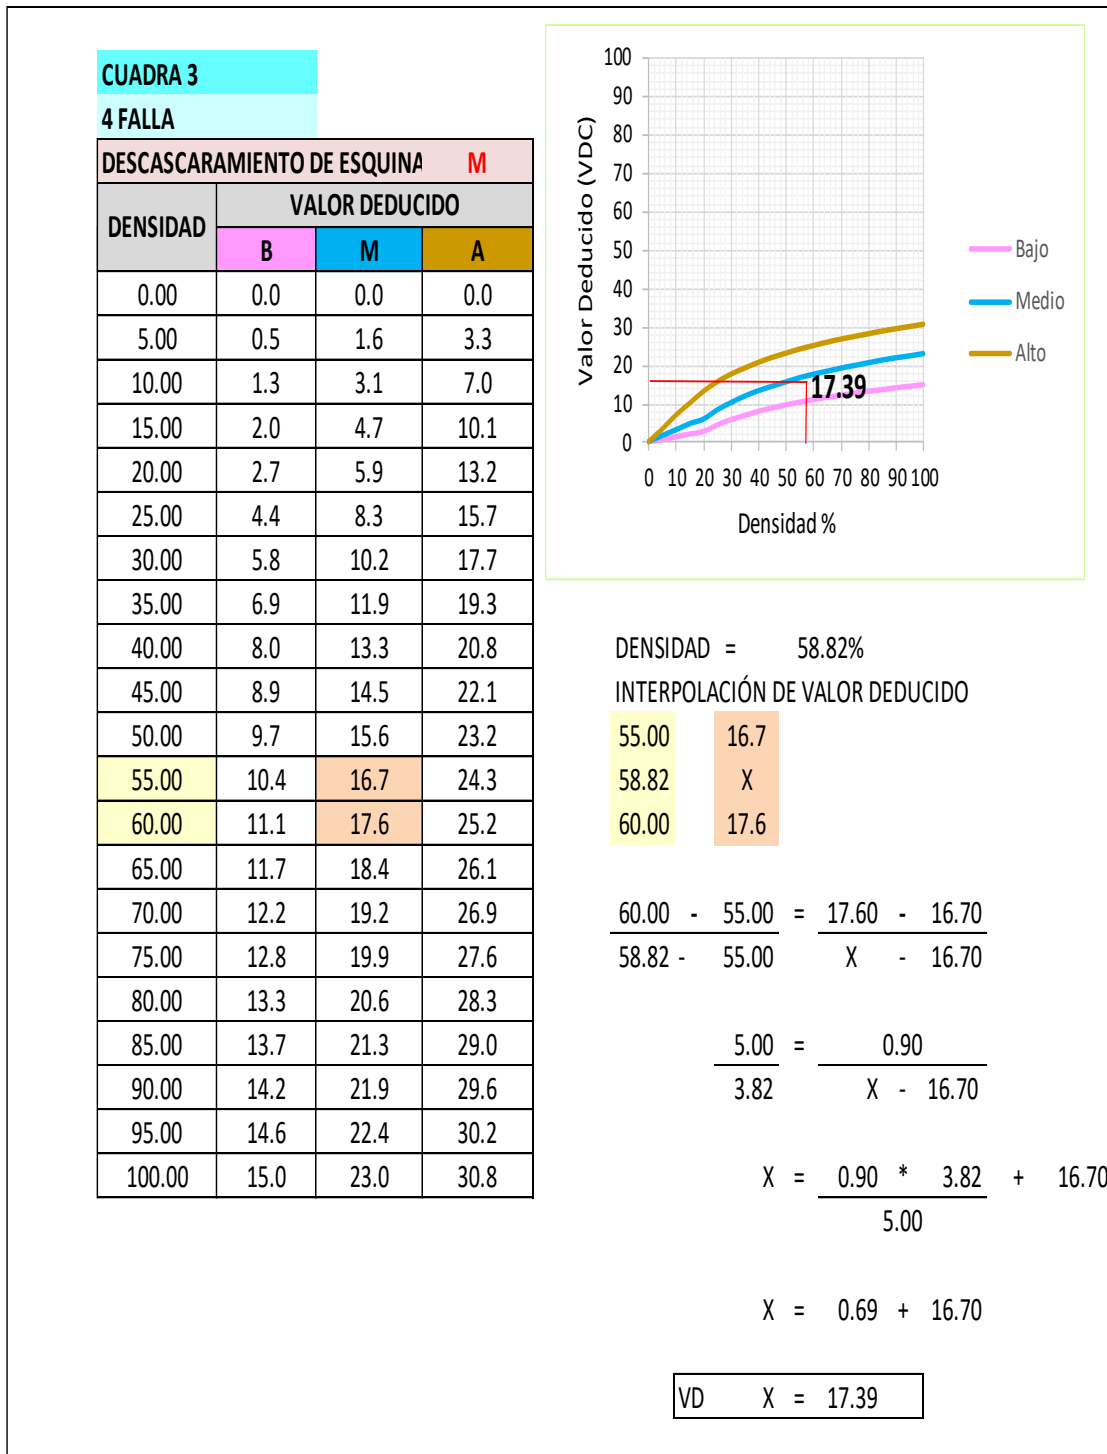
4) TIPO DE DAÑO : DESCASCARAMIENTO DE ESQUINA

Figura 60 . Patología de Descascaramiento de esquina de severidad Medio, de la Unidad de Muestra 03

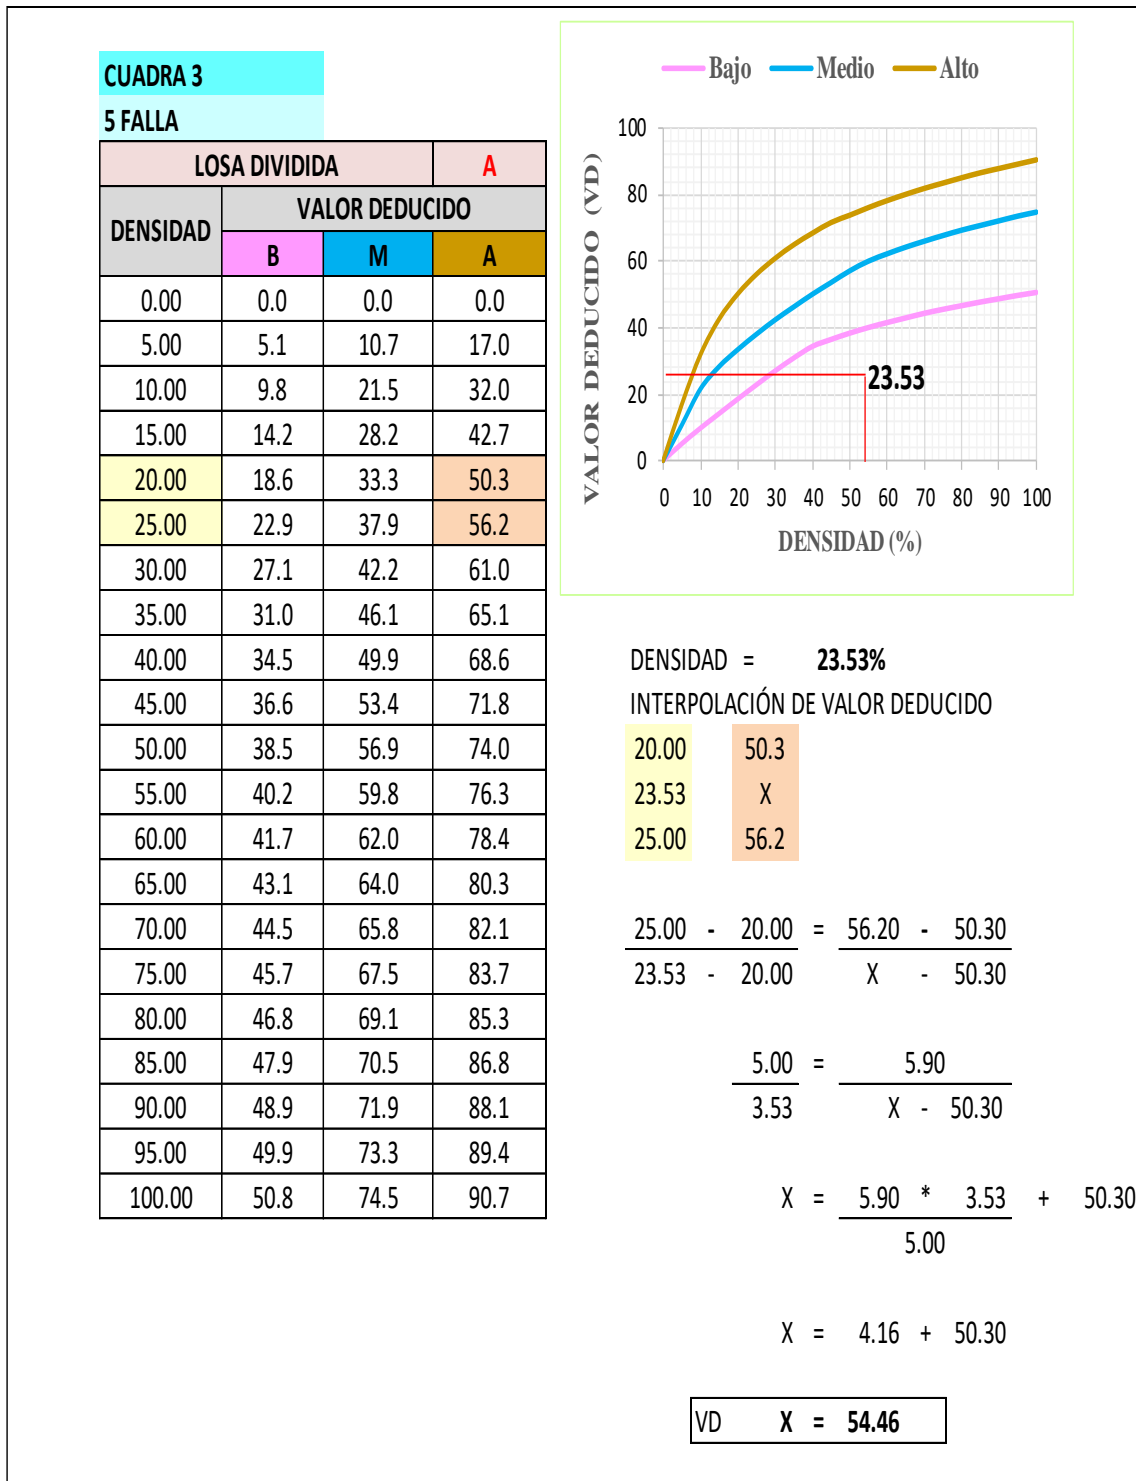
5) TIPO DE DAÑO : LOSA DIVIDIDA

Figura 61. Patología de Losa Dividida de severidad Alto, de la Unidad de Muestra 03
