UNIVERSIDAD CATÓLICA LOS ÁNGELES DE CHIMBOTE

PROTOTIPO PROYECTO DE INVESTIGACION

“ANÁLISIS Y EVALUACIÓN DE LAS PATOLOGÍAS DEL PAVIMENTO RÍGIDO Y MEJORAR EL ÍNDICE OPERACIONAL DE LA CALLE BUENOS AIRES CUADRAS 1, 2, 3, 4 Y 5, DEL AA. HH 28 DE JULIO, DISTRITO DE PUNCHANA, PROVINCIA DE MAYNAS – DEPARTAMENTO DE LORETO, MAYO - 2017”

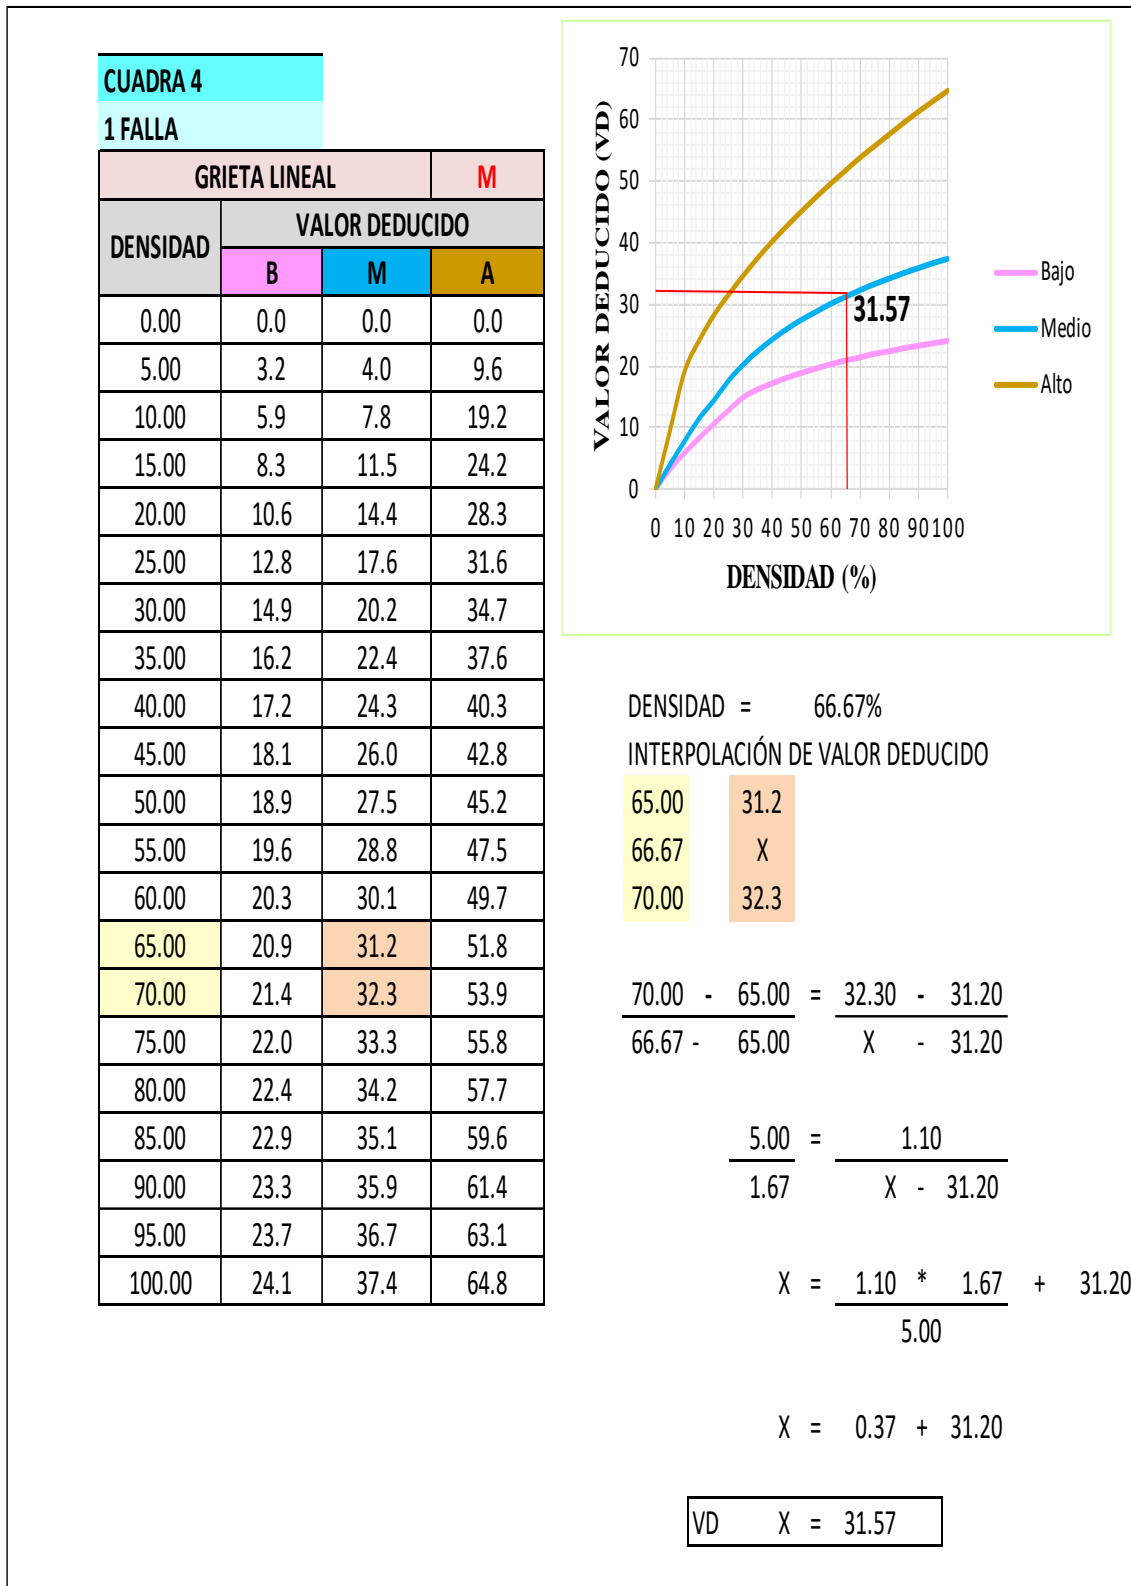
1) TIPO DE DAÑO : GRIETA LINEAL

Figura 70. Patología de grieta Lineal de severidad Medio, de la Unidad de Muestra 04

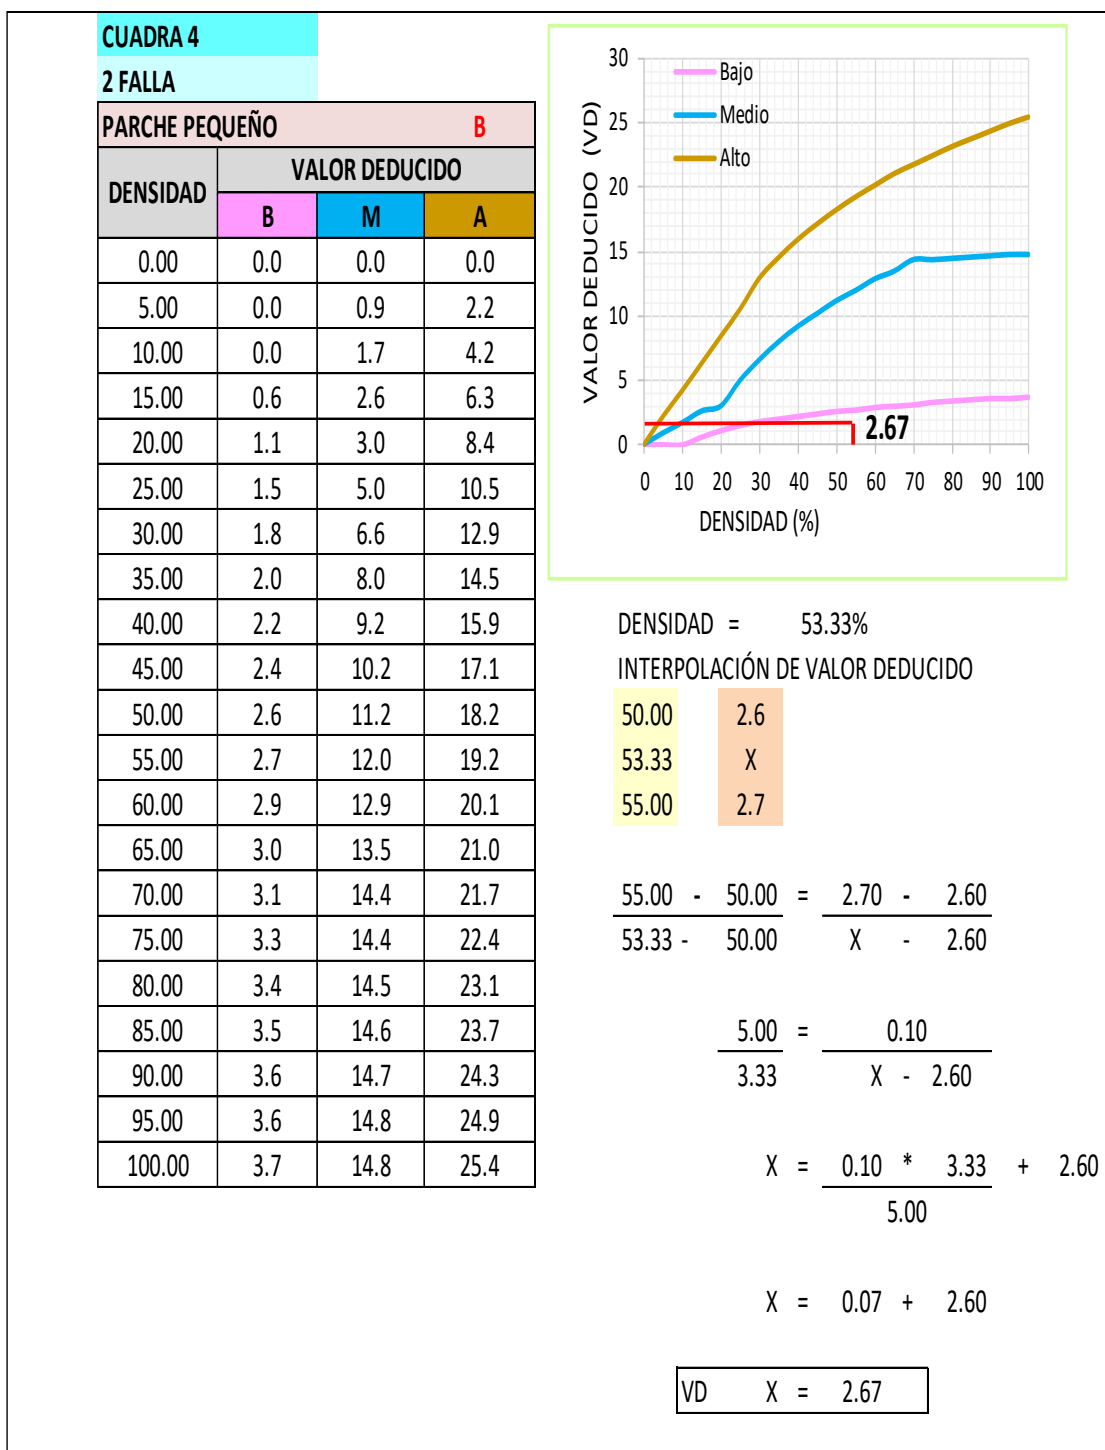
2) TIPO DE DAÑO: PARCHEO PEQUEÑO

Figura 71 . Patología de parcheo pequeño de severidad bajo, de la Unidad de Muestra 04

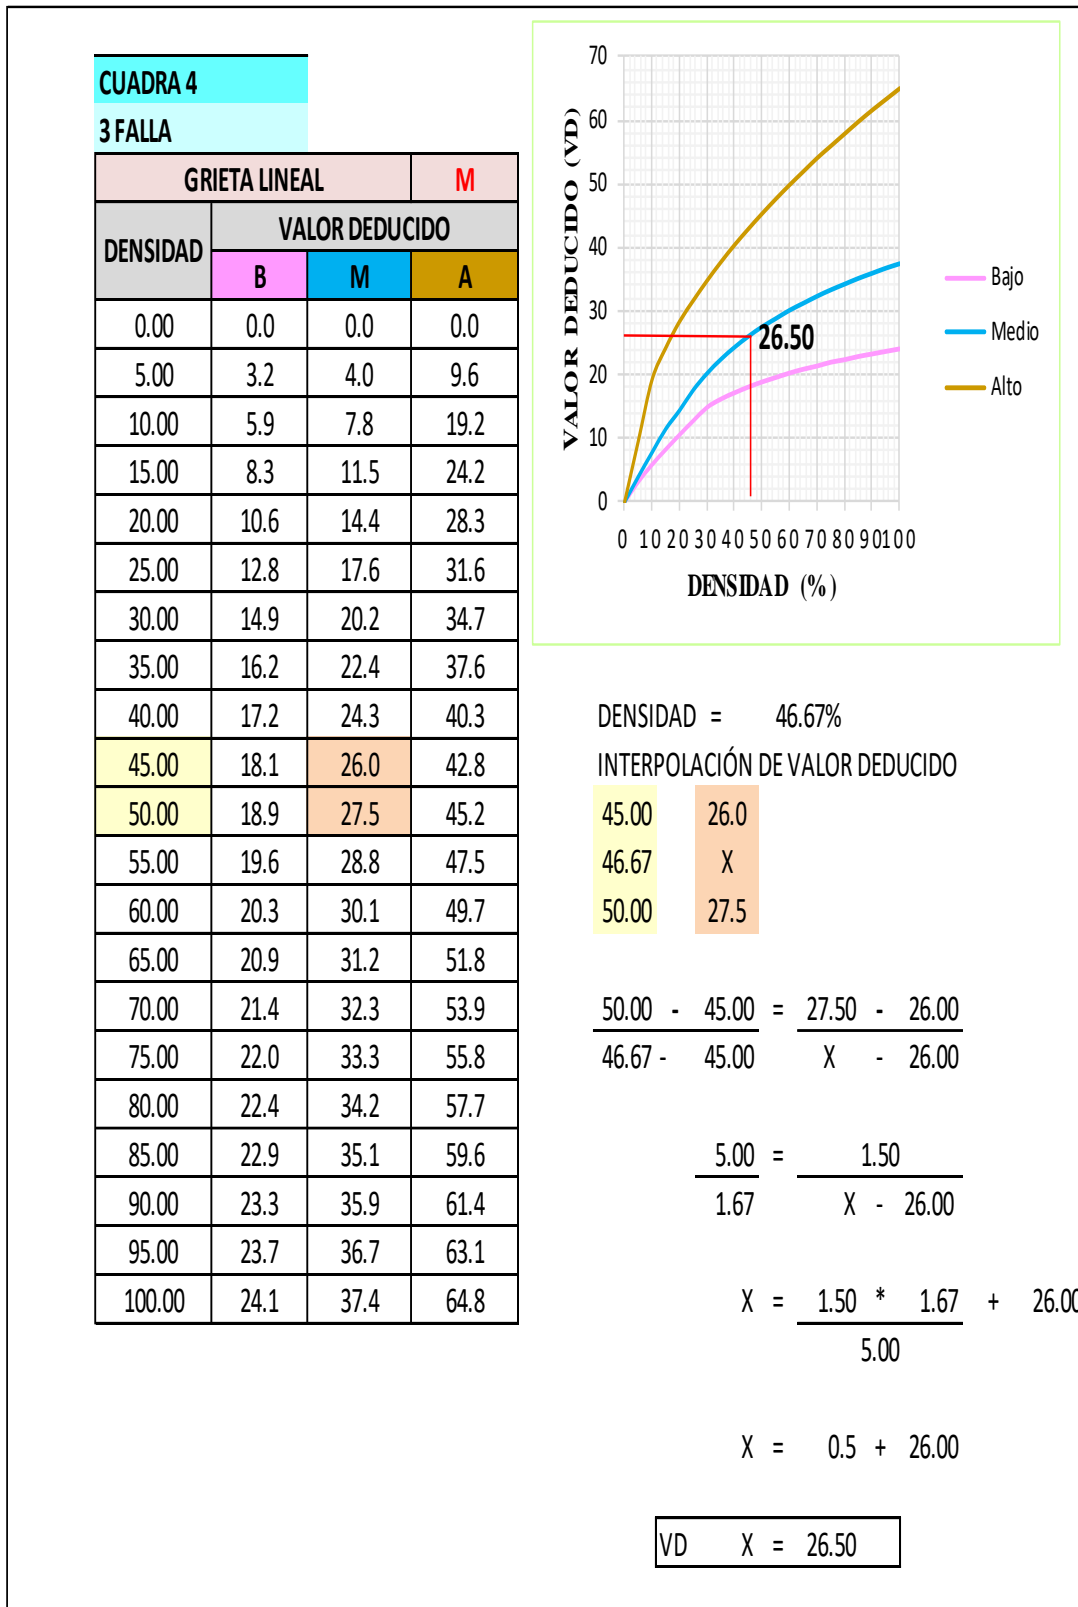
3) TIPO DE DAÑO : GRIETA LINEAL

Figura 72 . Patología de grieta lineal de severidad medio, de la Unidad de Muestra 04

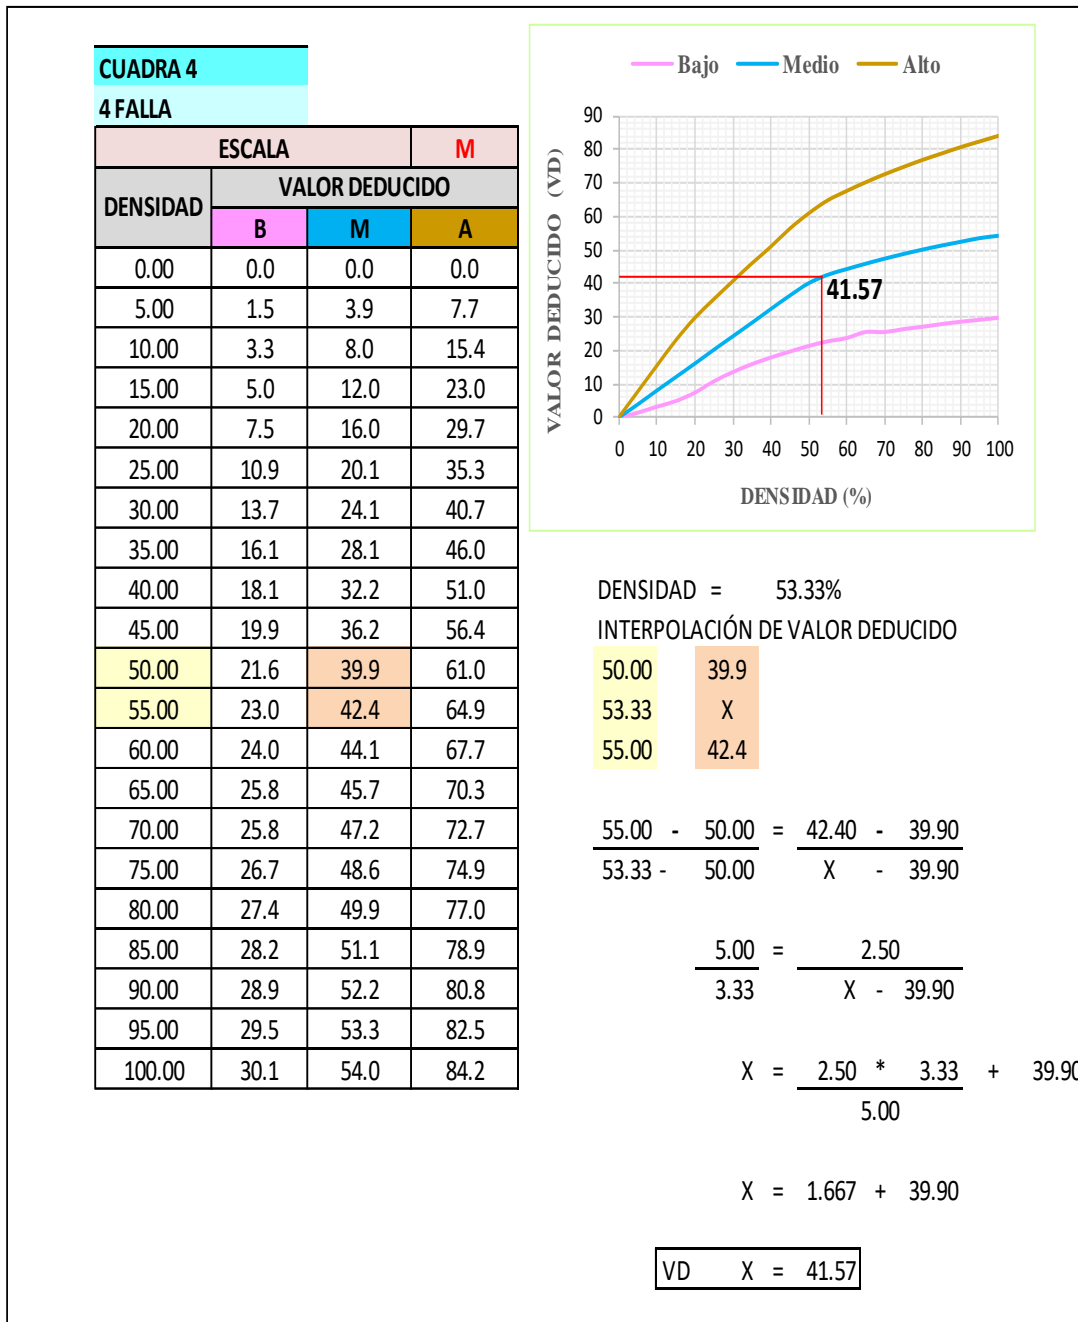
4) TIPO DE DAÑO : ESCALA

Figura 73 . Patología de escala de severidad medio, de la Unidad de Muestra 04

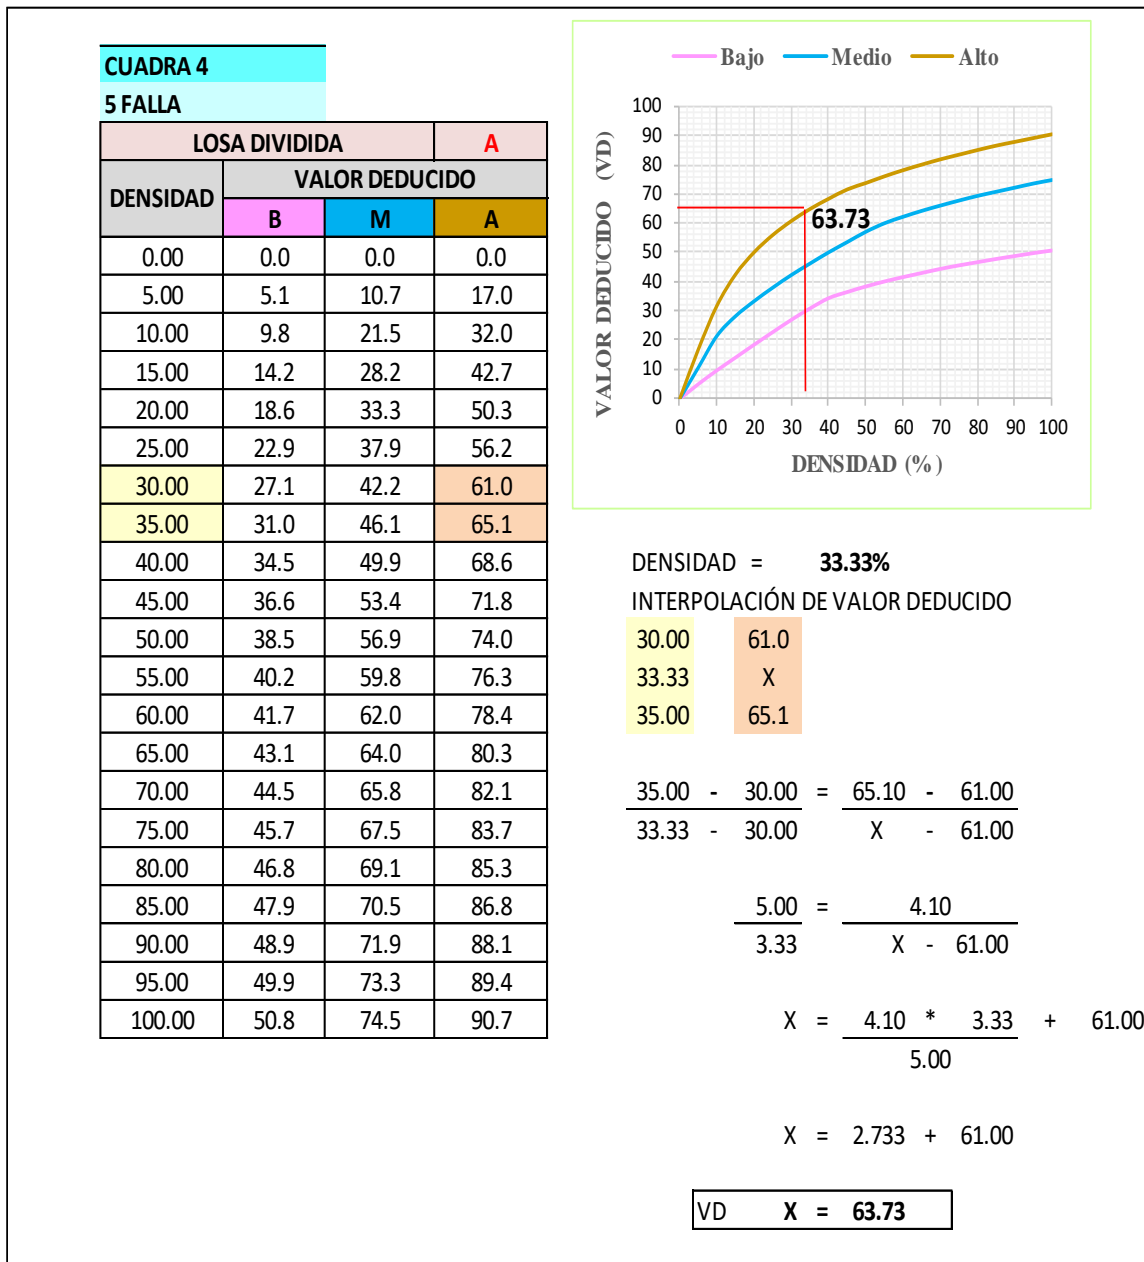
5) TIPO DE DAÑO : LOSA DIVIDIDA

Figura 74 . Patología de losa dividida de severidad alto, de la Unidad de Muestra 04

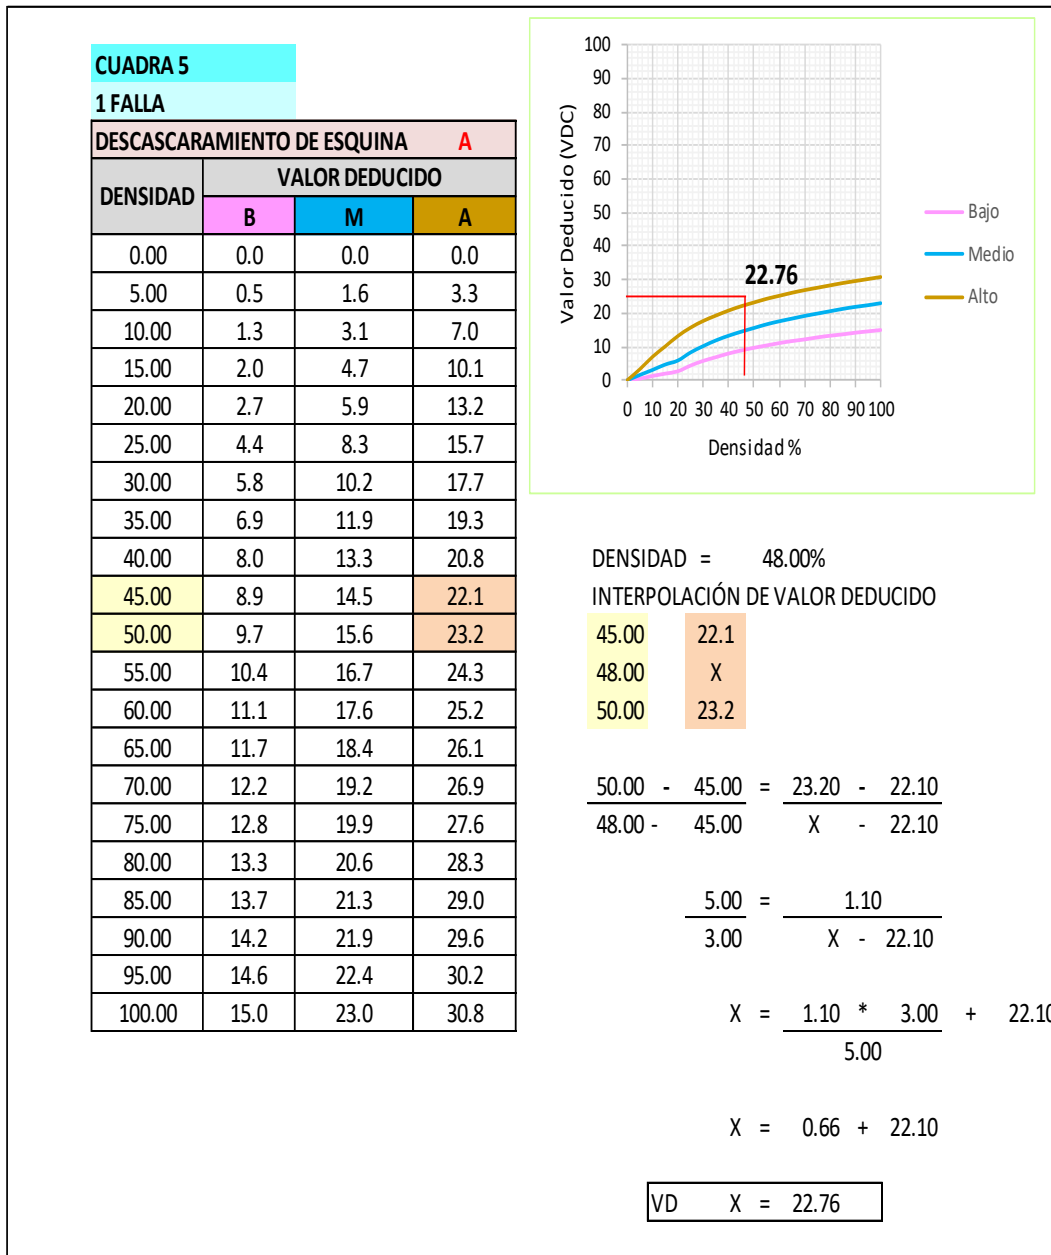
1) TIPO DE DAÑO : DESCASCAMIENTO DE ESQUINA

Figura 83. Patología de descascamiento de esquina de severidad alto, de la Unidad de Muestra 05

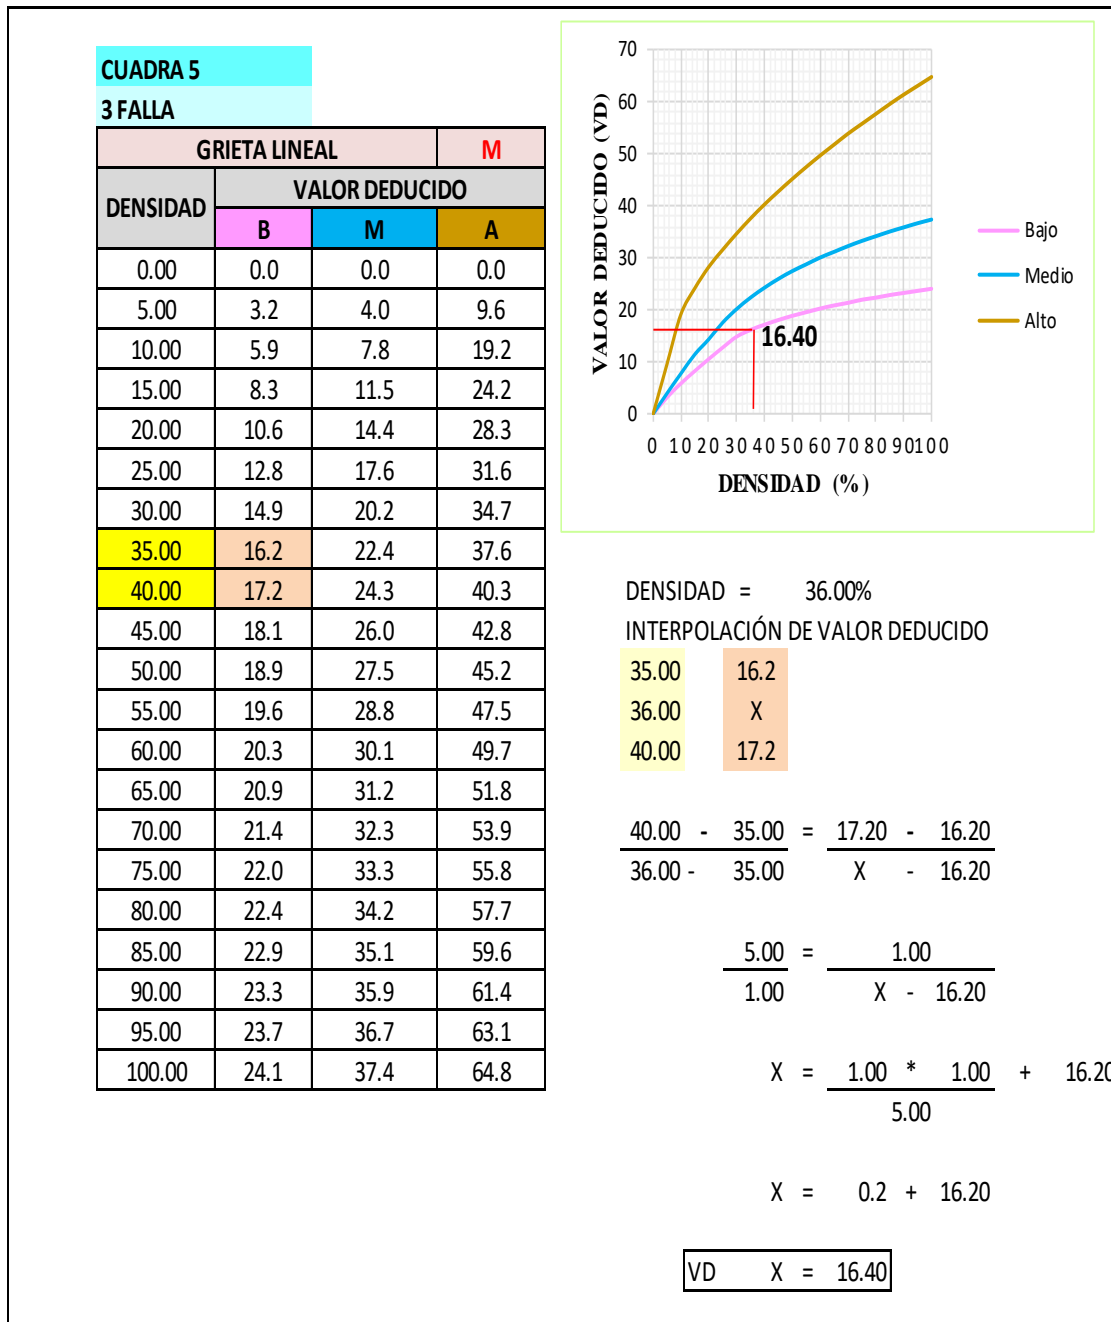
3) TIPO DE DAÑO: GRIETA LINEAL

Figura 85 . Patología de grieta lineal de severidad medio, de la Unidad de Muestra 05

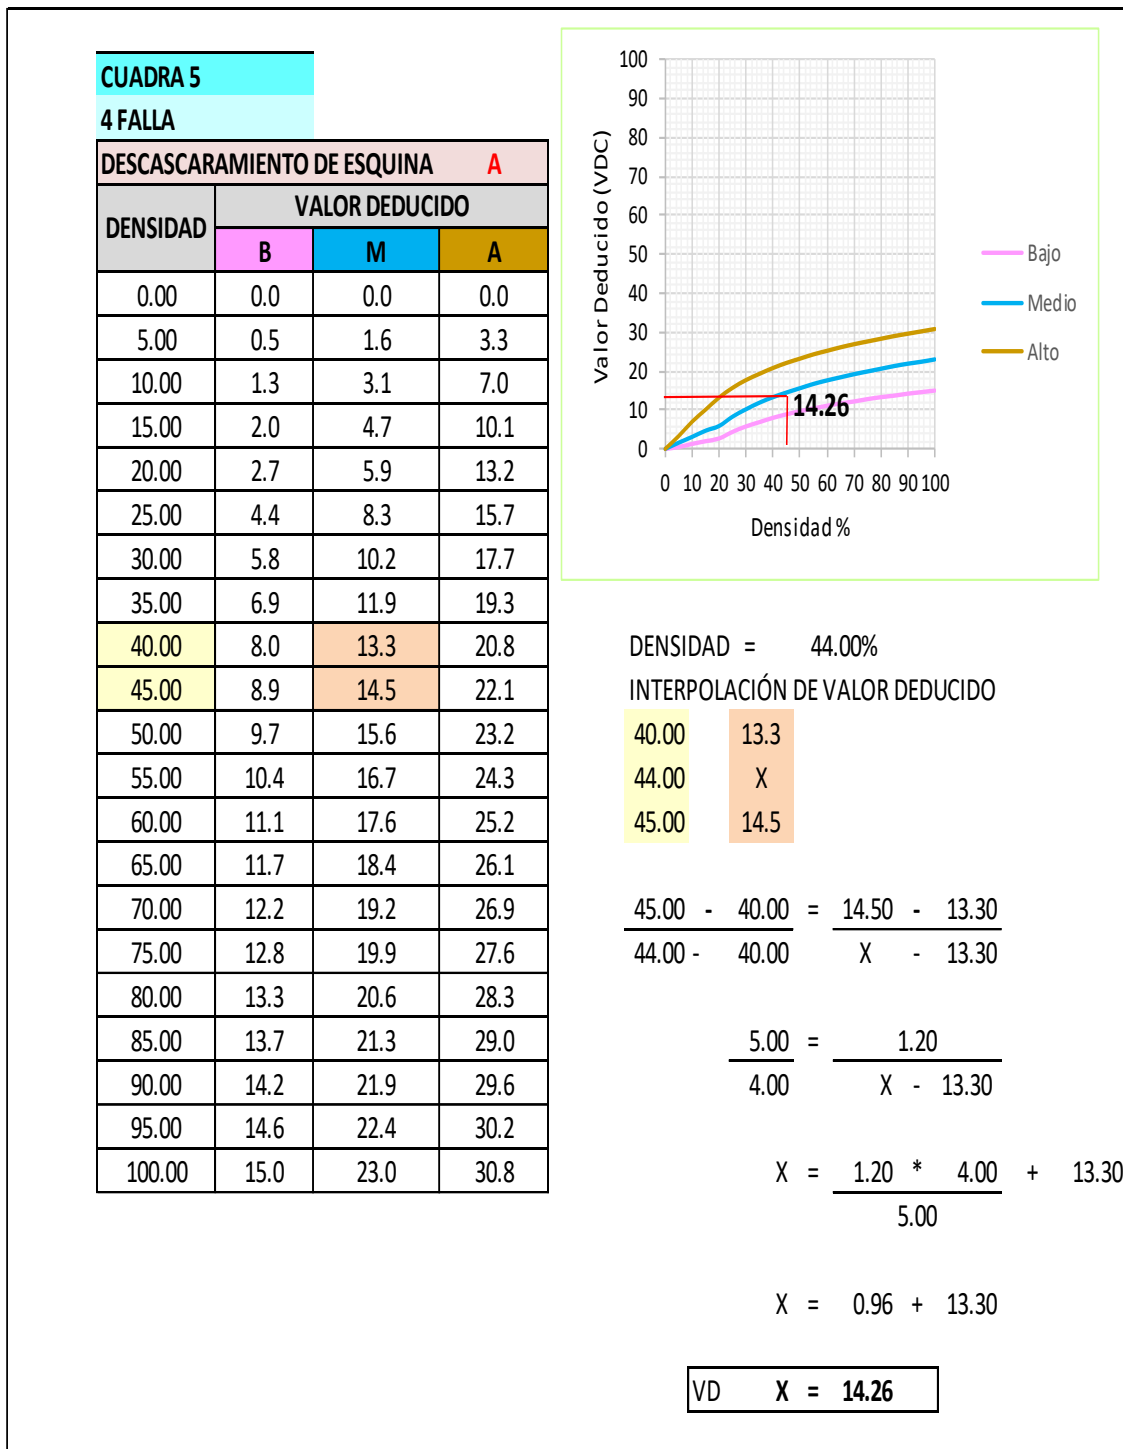
4) TIPO DE DAÑO : DESCASCARAMIENTO DE ESQUINA

Figura 86 . Patología del descascaramiento de esquina de severidad alto, de la Unidad de Muestra 05

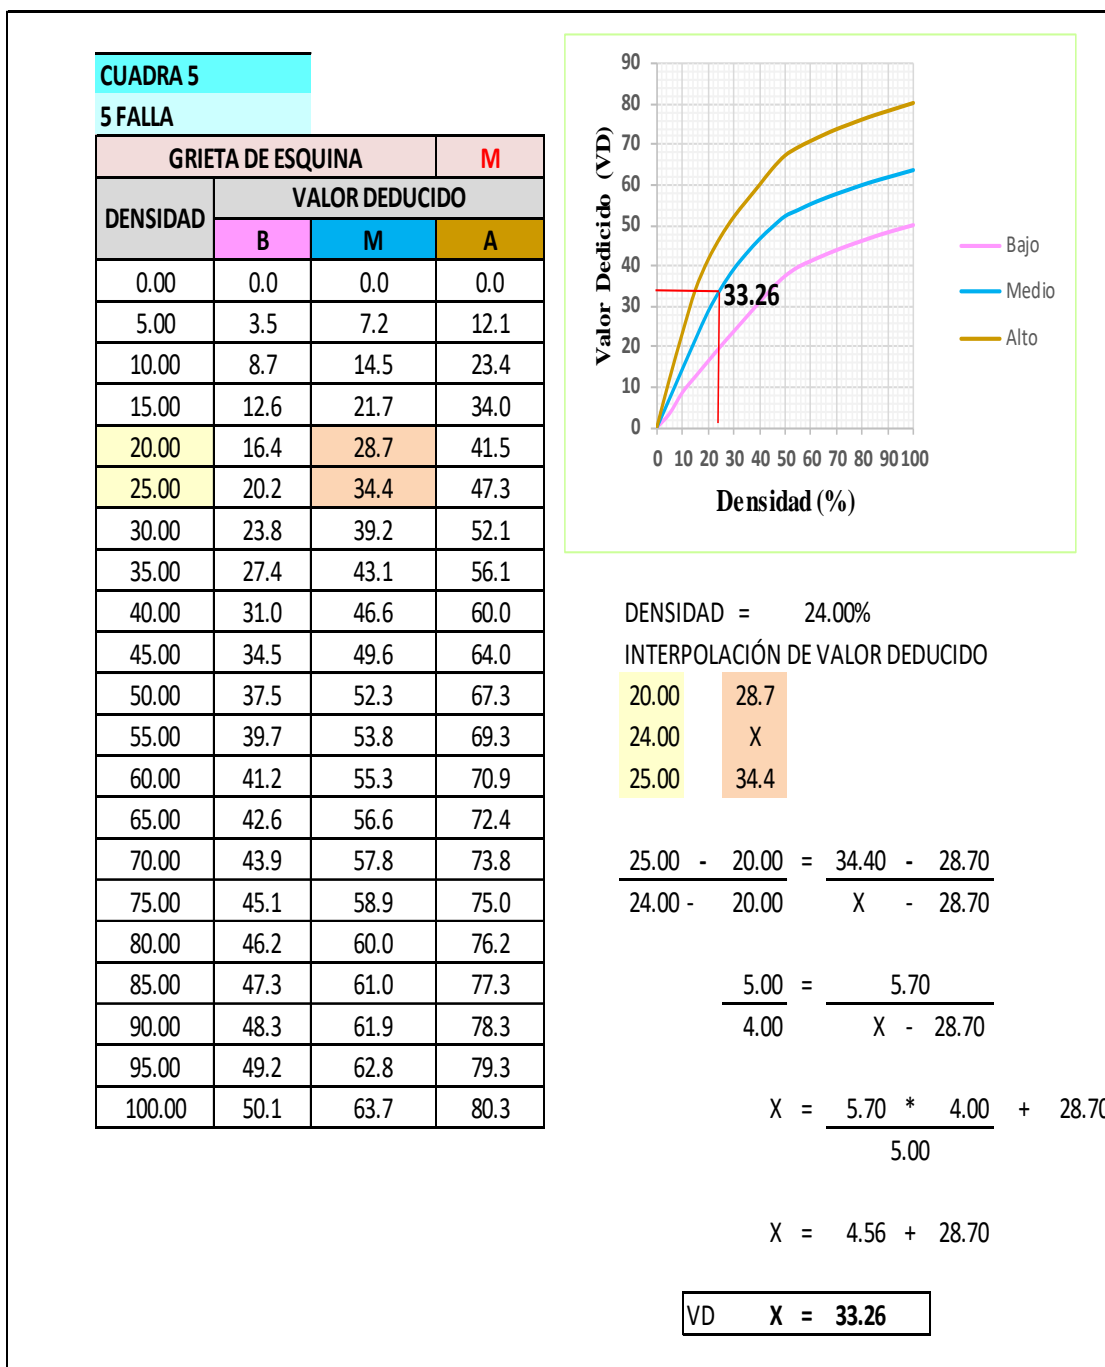
5) TIPO DE DAÑO : GRIETA DE ESQUINA

Figura 87 . Patología de grieta de esquina de severidad media, de la Unidad de Muestra 05

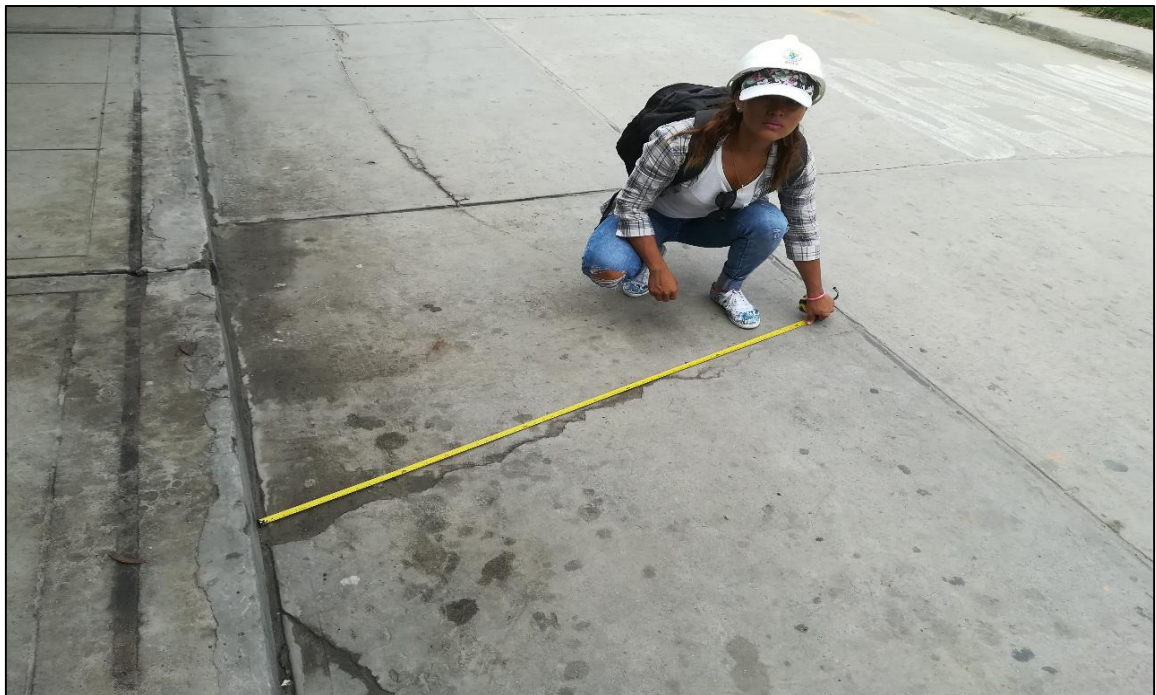
Figura 113. Calle buenos Aires entre (Ca. 03 de junio y Ca. Conquistadores) cuadra 1. Se observa el daño de la grieta lineal de severidad media.

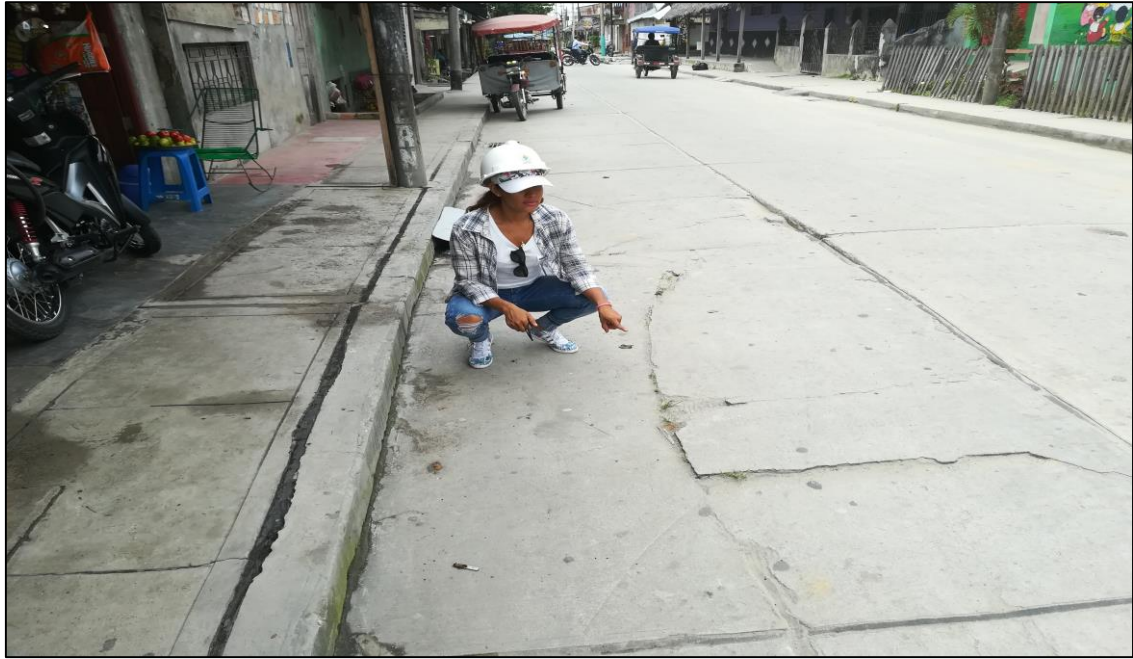
Figura 114. Calle buenos Aires entre (Ca. 03 de junio y Ca. Conquistadores) cuadra 1. Se observa el daño de la grieta lineal de severidad Alta.

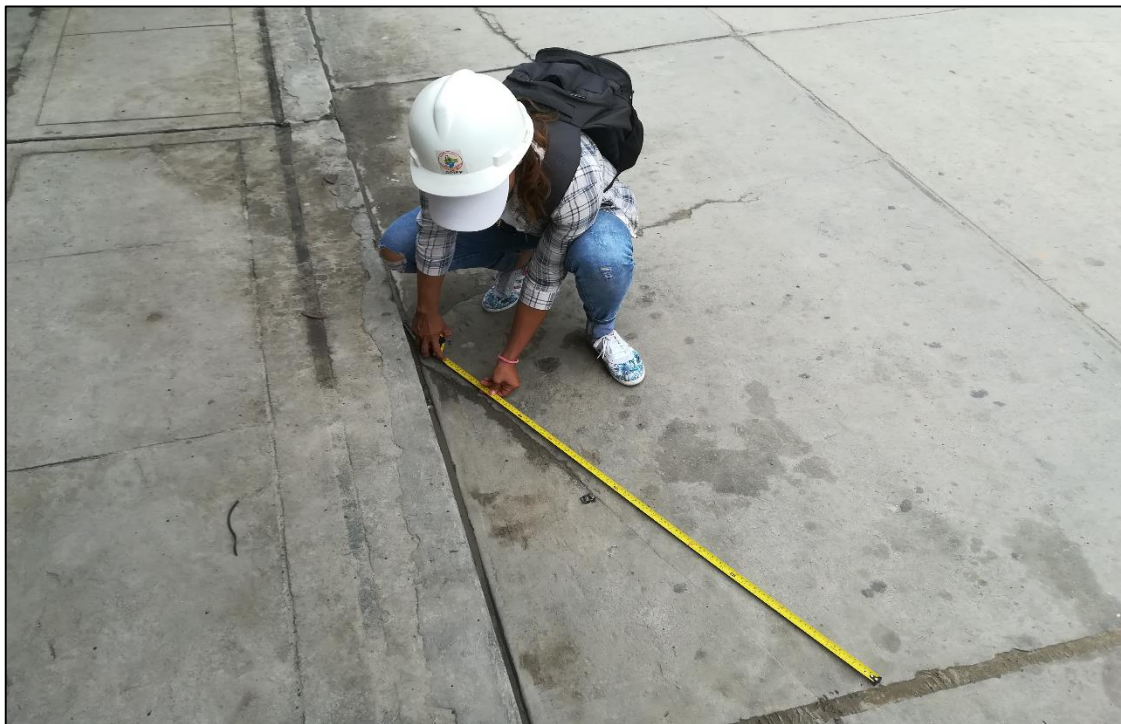
Figura 115. Calle buenos Aires entre (Ca. 03 de junio y Ca. Conquistadores) cuadra 1. Se observa el daño de la grieta de esquina de severidad Baja.

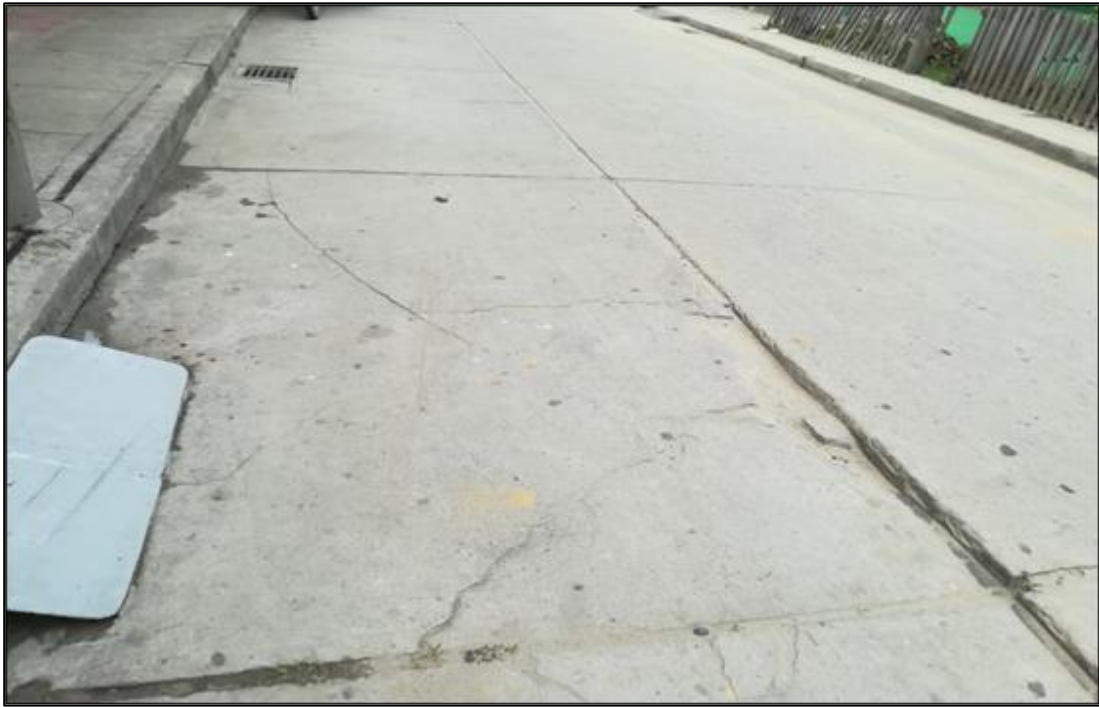
Figura 116 Calle buenos Aires entre (Ca. 03 de junio y Ca. Conquistadores) cuadra 1. Se observa el daño de la Losa Dividida de severidad Media.

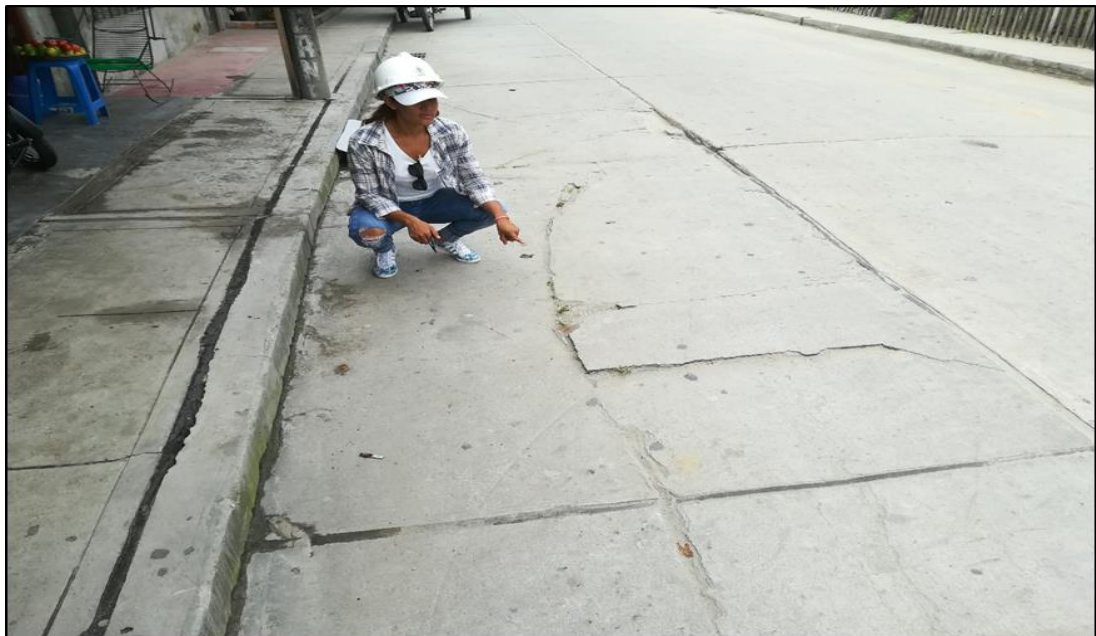
Figura 117 Calle buenos Aires entre (Ca. 03 de junio y Ca. Conquistadores) cuadra 1.
Se observa el daño de la losa dividida de severidad Alta.

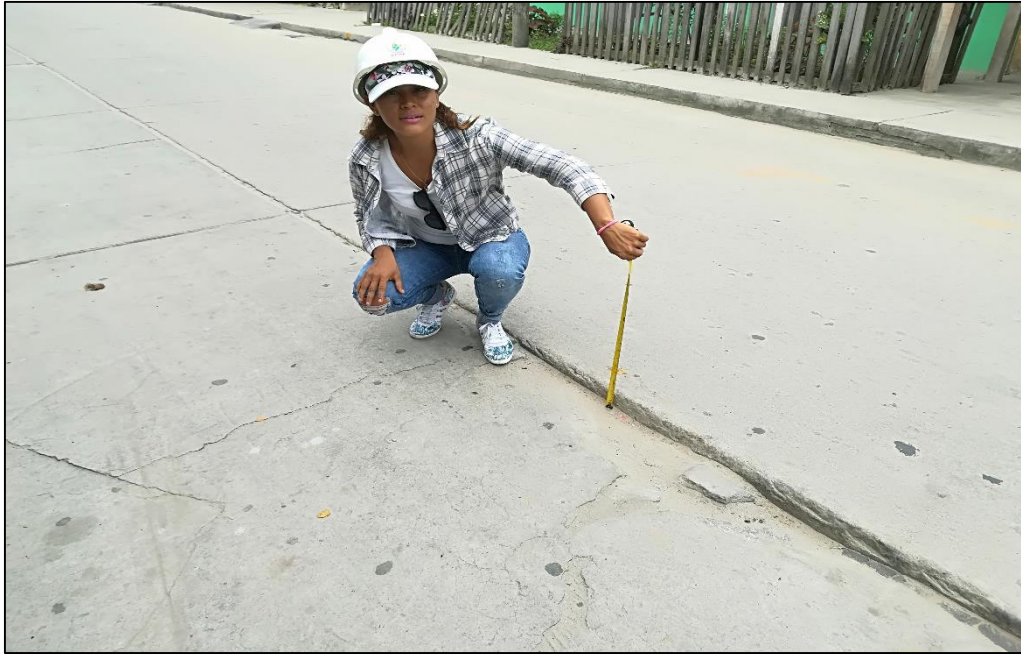
Figura 118. Calle buenos Aires entre (Ca. Conquistadores con Ca. Rosa Merino) cuadra 2. Se observa el daño de Escala de severidad Medio de 12 mm.

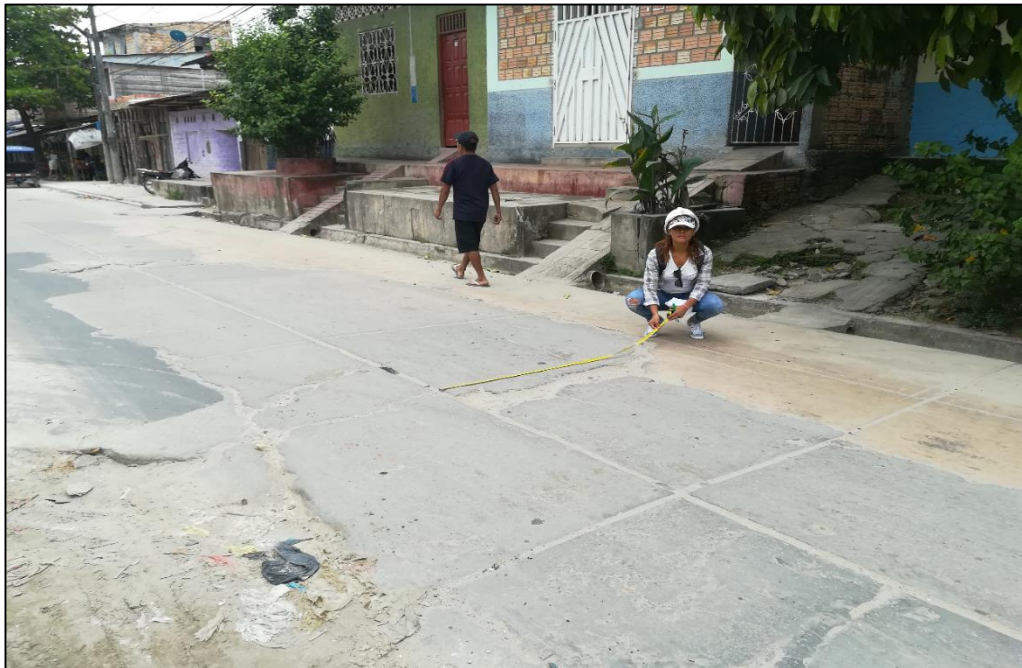
Figura 119 Calle buenos Aires entre (Ca. Conquistadores con Ca. Rosa Merino) cuadra 2. Se observa el daño de Losa Dividida de severidad Alto.

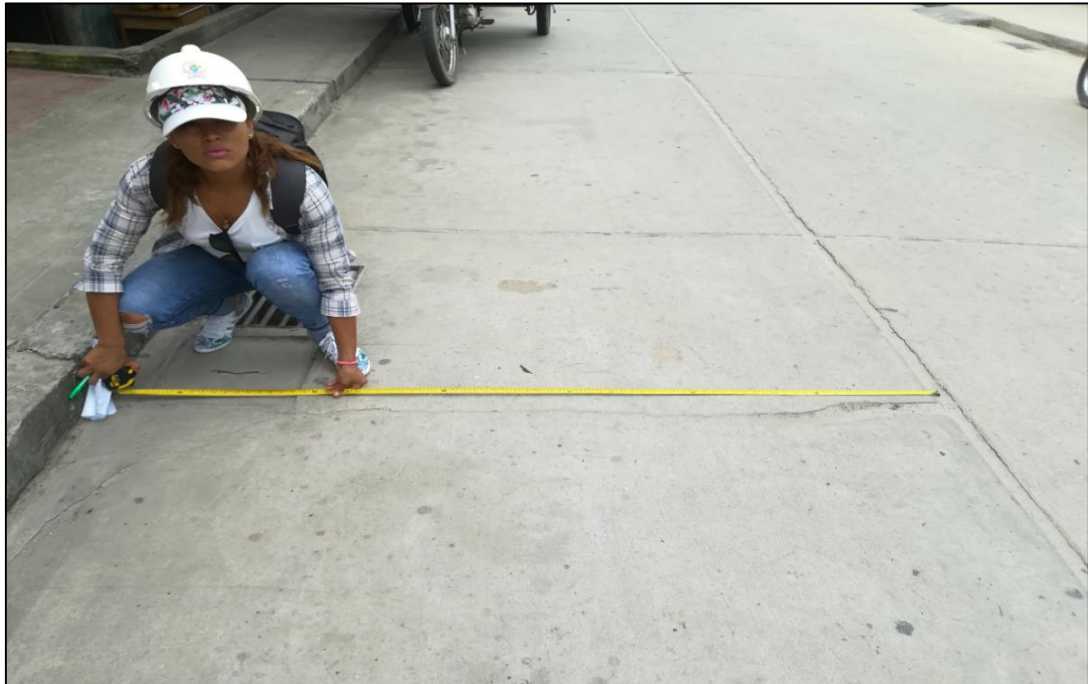
Figura 120 Calle buenos Aires entre (Ca. Conquistadores con Ca. Rosa Merino) cuadra 2.
Se observa el daño de Grieta Lineal de severidad Medio.

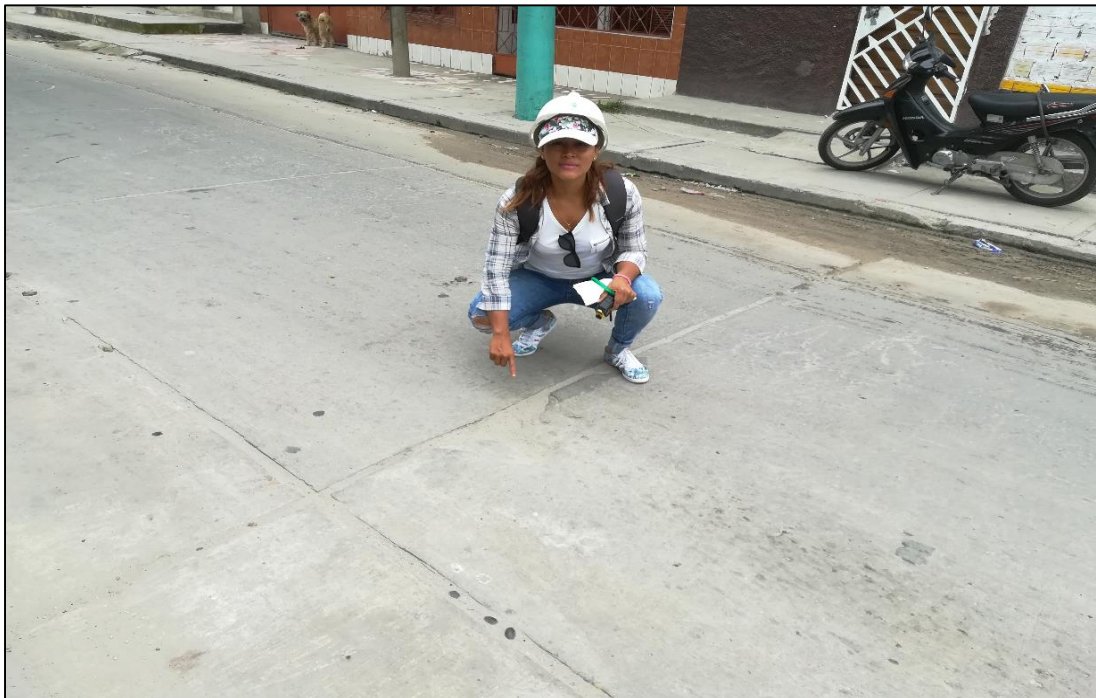
Figura 121 Calle buenos Aires entre (Ca. Conquistadores con Ca. Rosa Merino) cuadra 2.
Se observa el daño de descascaramiento de junta de severidad Bajo.

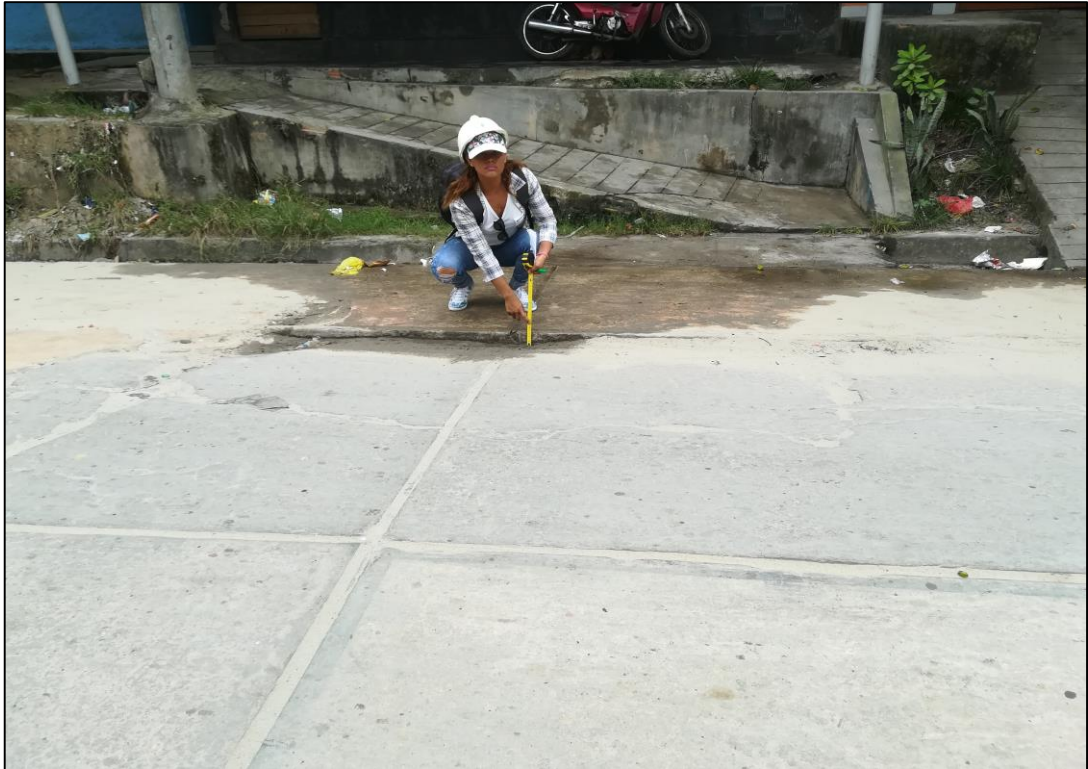
Figura 123 Calle buenos Aires entre (Ca. Rosa Merino con Ca. Pantoja) cuadra 3. Se observa el daño de Escala de severidad Medio de 15 mm.

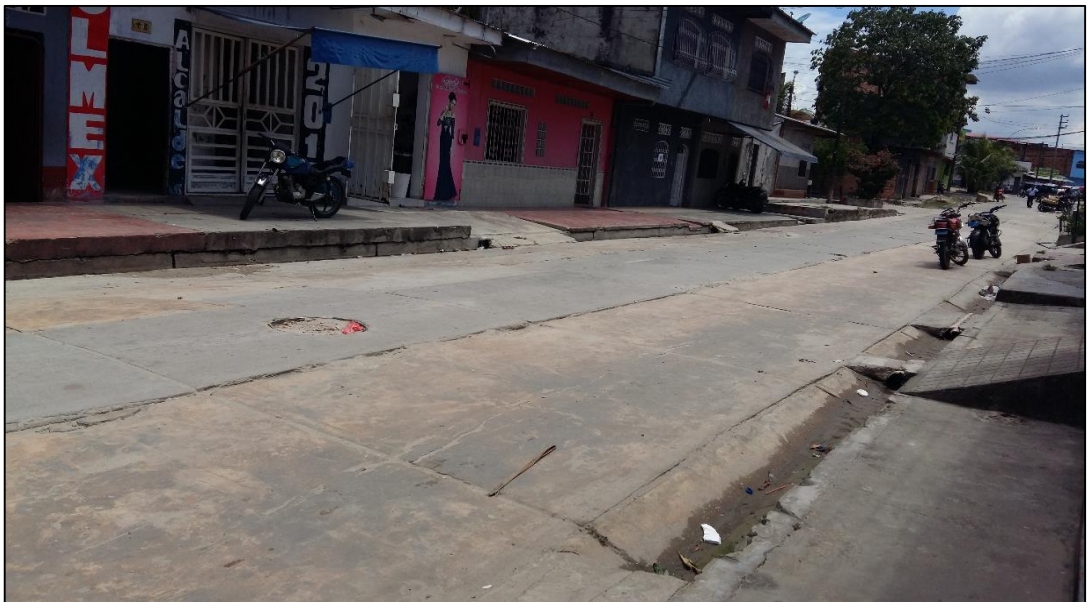
Figura 124 Calle buenos Aires entre (Ca. Rosa Merino con Ca. Pantoja) cuadra 3. Se observa el daño de Grieta Lineal de severidad Bajo.
