UNIVERSIDAD CATÓLICA LOS ÁNGELES DE CHIMBOTE

PROTOTIPO PROYECTO DE INVESTIGACION

“ANÁLISIS Y EVALUACIÓN DE LAS PATOLOGÍAS DEL PAVIMENTO RÍGIDO Y MEJORAR EL ÍNDICE OPERACIONAL DE LA CALLE BUENOS AIRES CUADRAS 1, 2, 3, 4 Y 5, DEL AA. HH 28 DE JULIO, DISTRITO DE PUNCHANA, PROVINCIA DE MAYNAS – DEPARTAMENTO DE LORETO, MAYO - 2017”

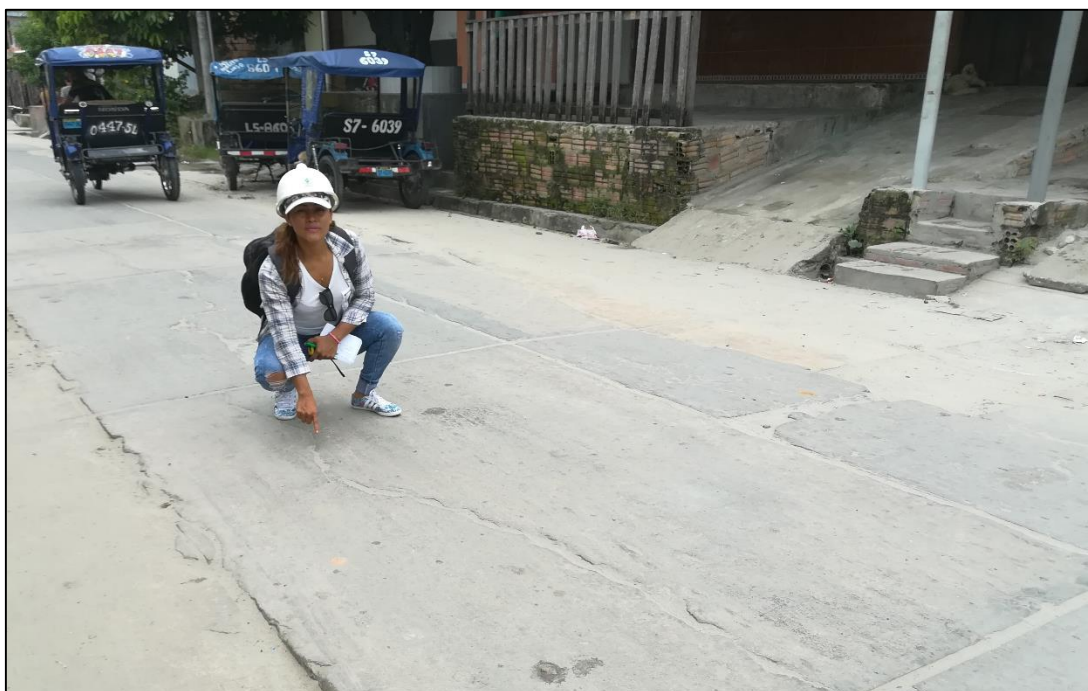
Figura 125 Calle buenos Aires entre (Ca. Rosa Merino con Ca. Pantoja) cuadra 3. Se observa el daño de Grieta Lineal de severidad Medio.

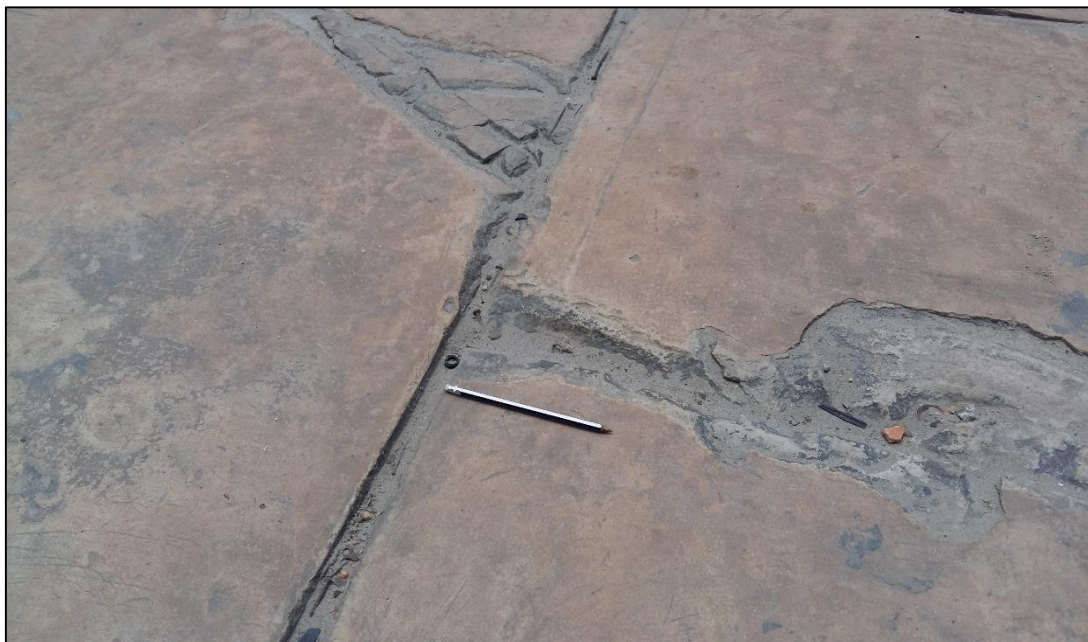
Figura 126 Calle buenos Aires entre (Ca. Conquistadores con Ca. Rosa Merino) cuadra 2. Se observa el daño de descascaramiento de esquina de severidad Medio.

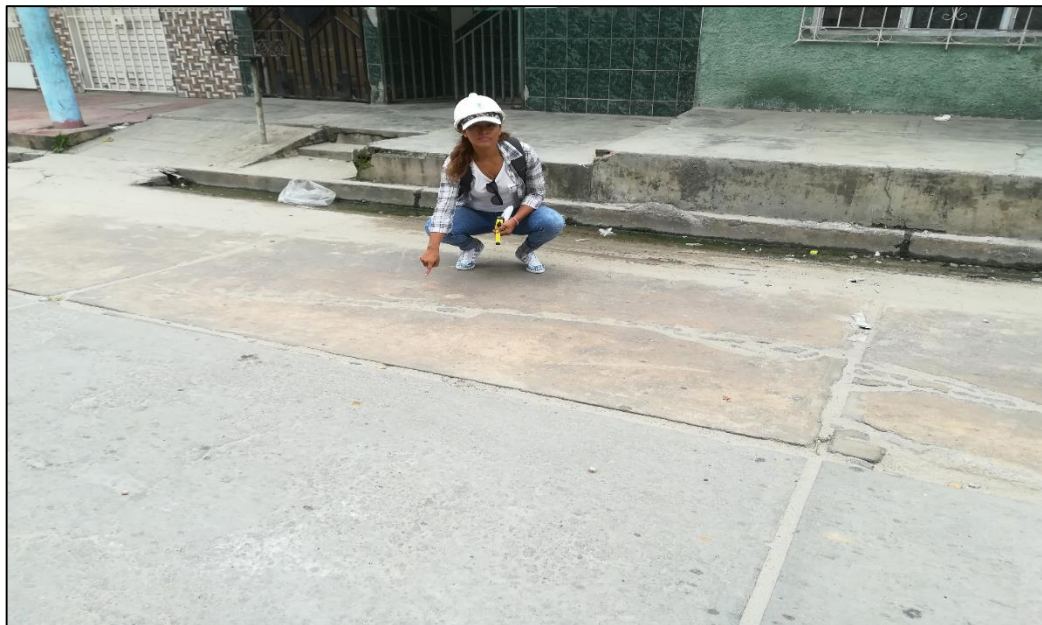
Figura 128 Calle buenos Aires entre (Ca. Conquistadores con Ca. Chuquipiondo) cuadra 4.
Se observa el daño de Grieta Lineal de severidad Medio.

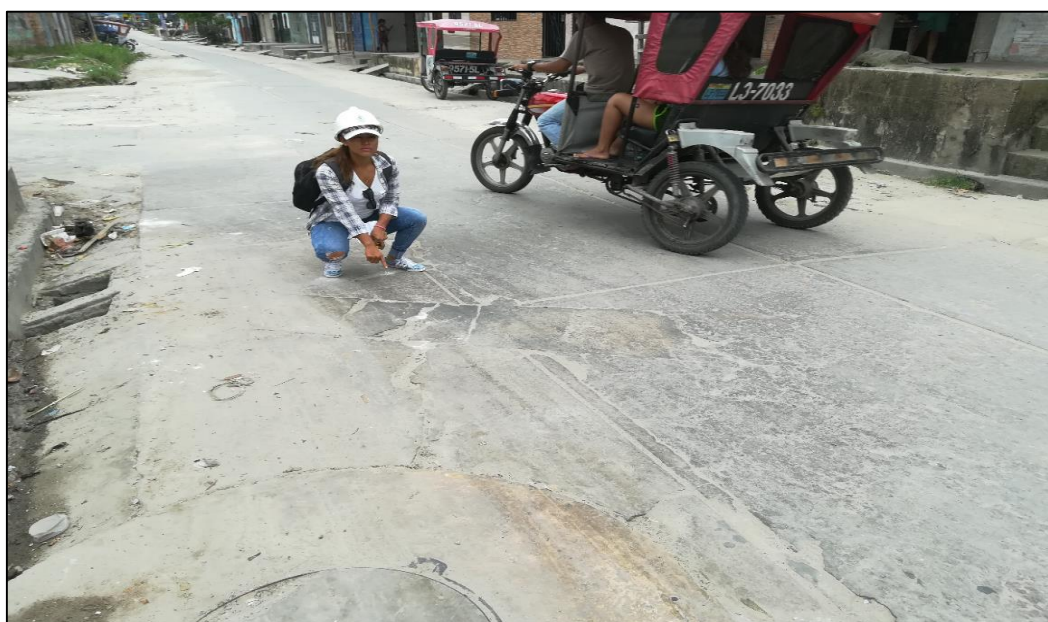
Figura 129 Calle buenos Aires entre (Ca. Conquistadores con Ca. Chuquipiondo) cuadra 4.
Se observa el daño de Parcheo de severidad Bajo.

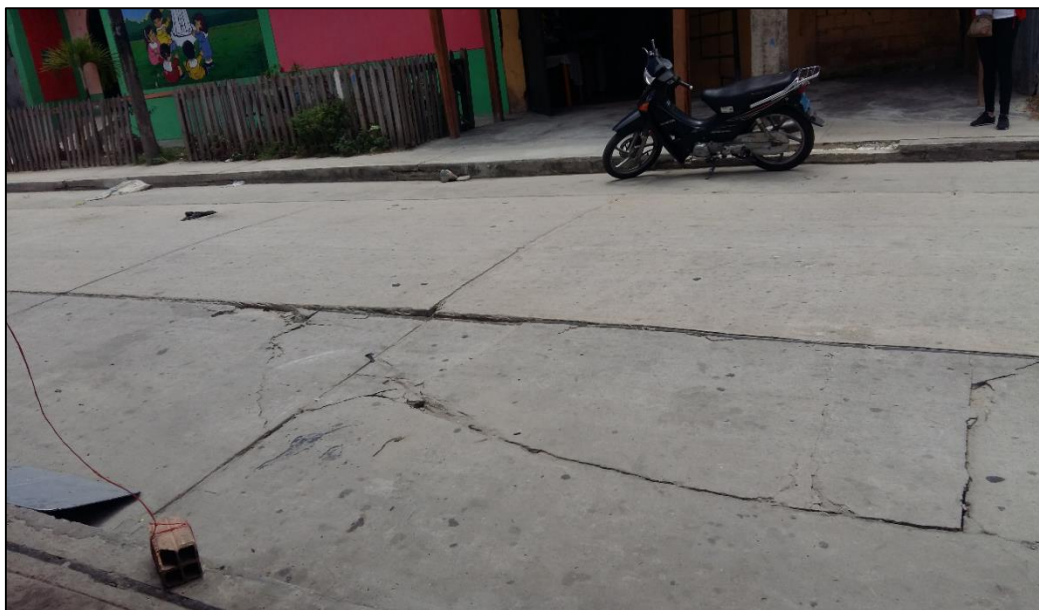
Figura 130 Calle buenos Aires entre (Ca. Conquistadores con Ca. Chuquipiondo) cuadra 4. Se observa el daño de Grieta Lineal severidad Medio.

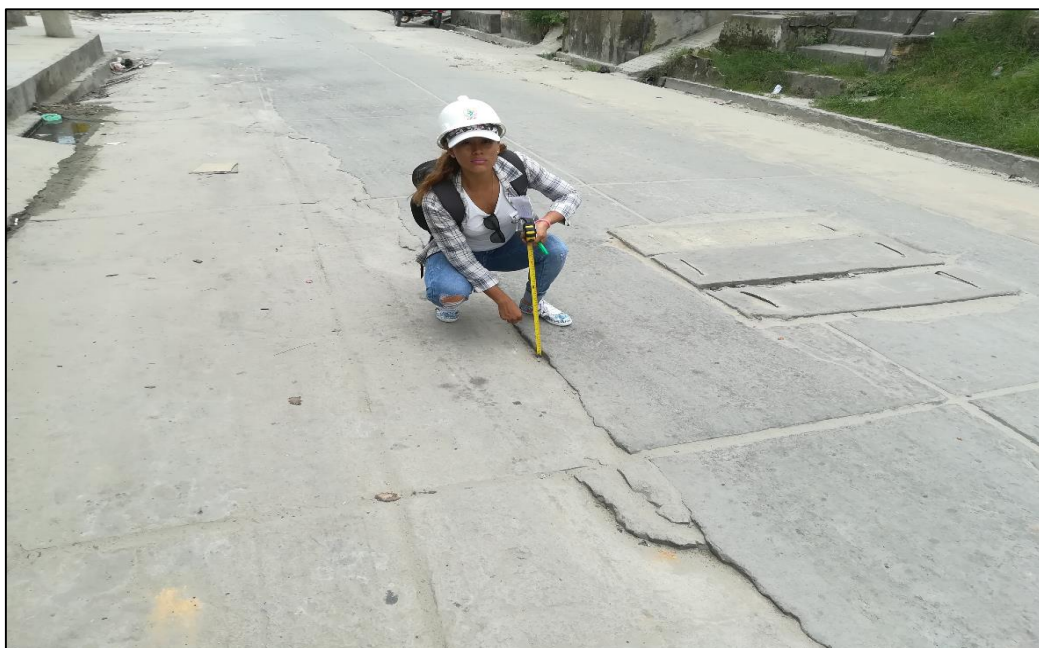
Figura 131 Calle buenos Aires entre (Ca. Rosa Merino con Ca. Chuquipiondo) cuadra 4. Se observa el daño de Escala de severidad Medio de 10 mm.

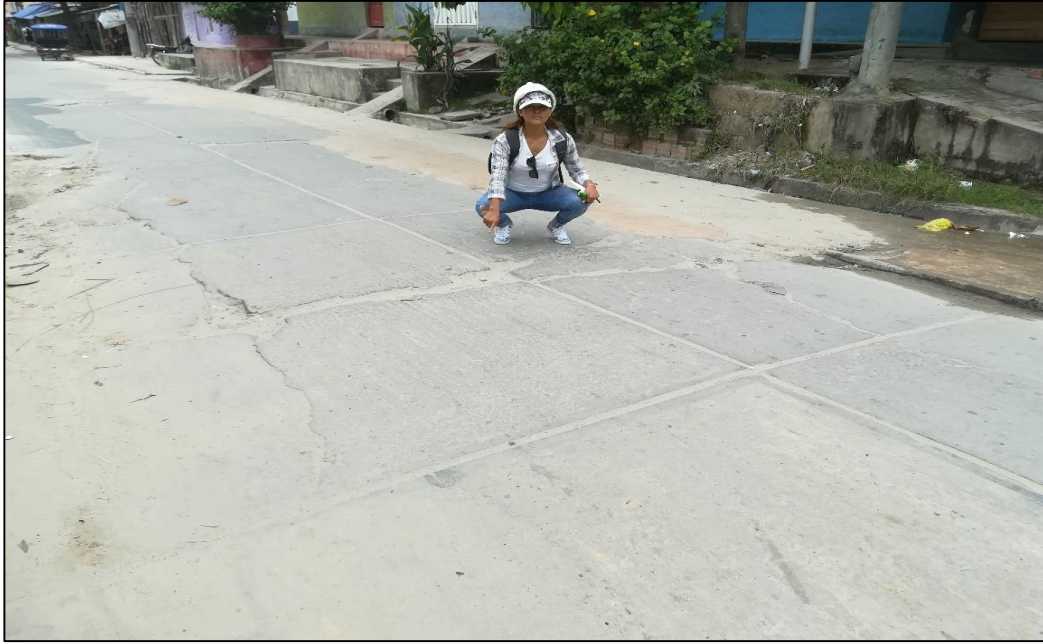
Figura 132 Calle buenos Aires entre (Ca. Rosa Merino con Ca. Chuquipiondo) cuadra 4. Se observa el daño de losa Dividida de severidad Alto.

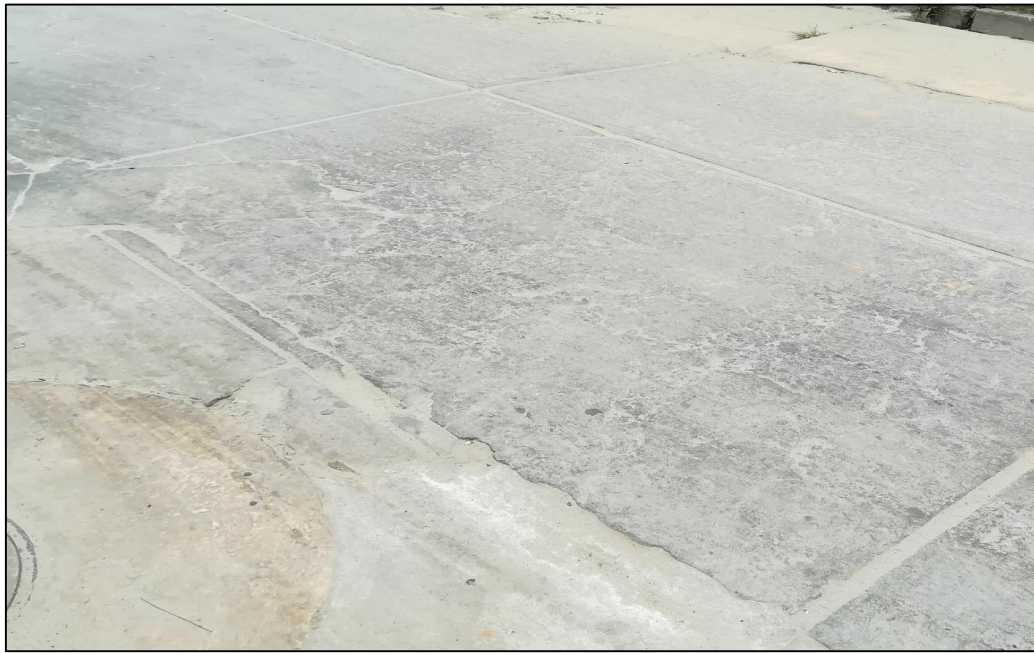
Figura 133 Calle buenos Aires entre (Ca. Chuquipiondo con Av. 28 de Julio) cuadra 5.
Se observa el daño de descascaramiento de junta de severidad Alto.

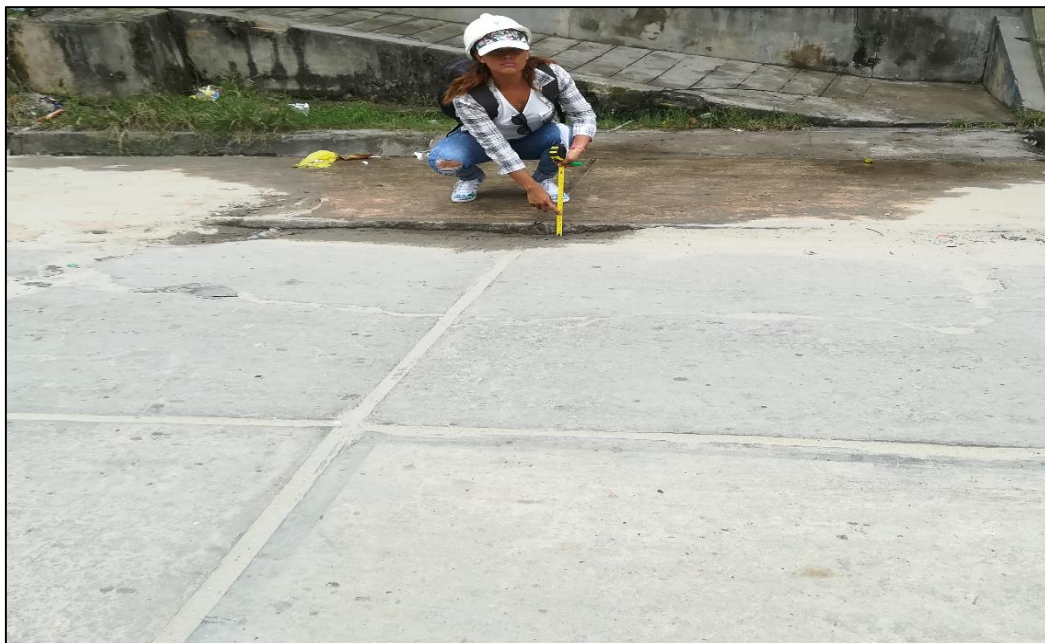
Figura 134 Calle buenos Aires entre (Ca. Chuquipiondo con Av. 28 de julio) cuadra 5.
Se observa el daño de Escala de severidad Medio de 12 mm.

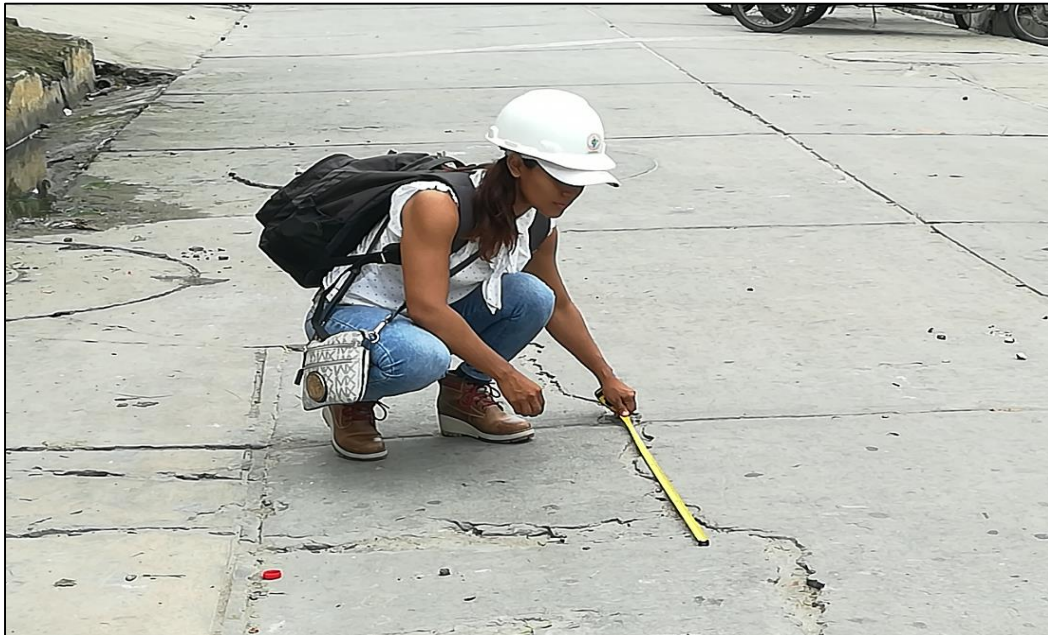
Figura 135 Calle buenos Aires entre (Ca. Chuquipiondo con Av. 28 de julio) cuadra 5.
Se observa el daño de Grieta Lineal de severidad Medio Bajo.

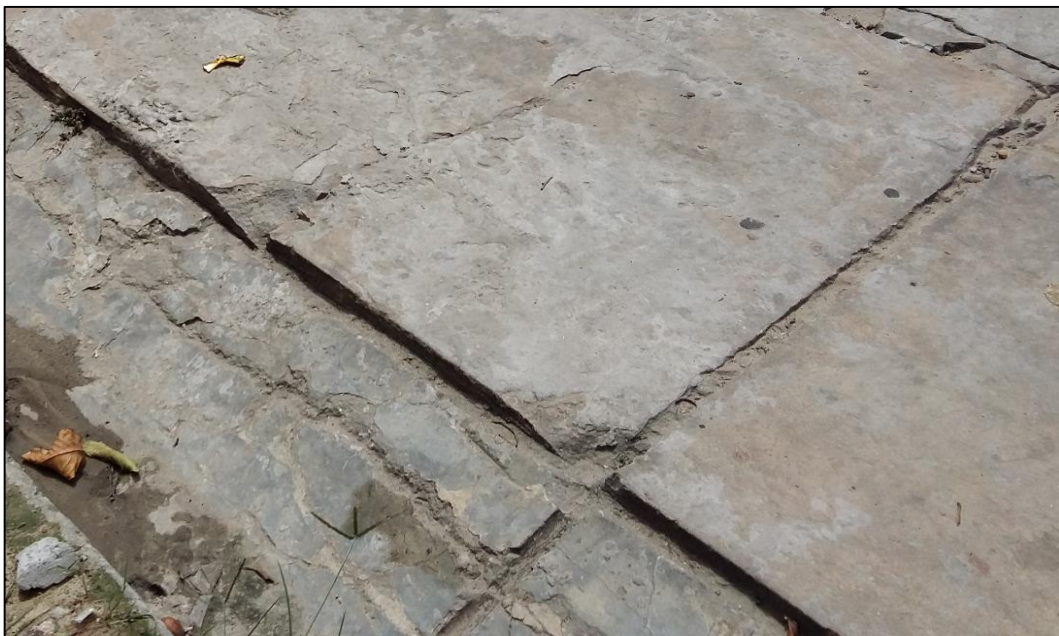
Figura 136 Calle buenos Aires entre (Ca. Chuquipiondo con Av. 28 de julio) cuadra 5.
Se observa el daño de descascaramiento de esquina de severidad Medio.

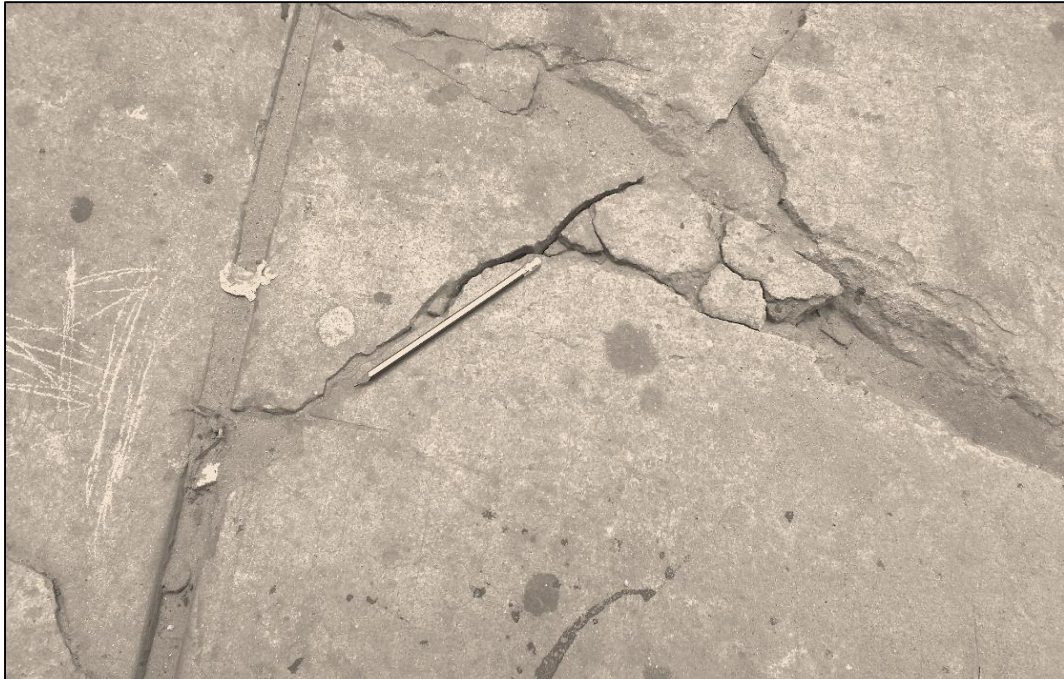
Figura 137 Calle buenos Aires entre (Ca. Chuquipiondo con Av. 28 de julio) cuadra 5.
Se observa el daño de Grieta de Esquina de severidad Medio.
