UNIVERSIDAD CATÓLICA LOS ÁNGELES
CHIMBOTE

DETERMINACIÓN Y EVALUACIÓN DE LAS PATOLOGÍAS EN LA
ESTRUCTURA DE ALBAÑILERÍA CONFINADA DEL CERCO
PERIMÉTRICO, DE LA INSTITUCIÓN EDUCATIVA 14790, UBICADO
EN EL ASENTAMIENTO HUMANO EL OBRERO, DISTRITO DE
SULLANA, PROVINCIA SULLANA, REGIÓN PIURA, NOVIEMBRE –
2017

**TESIS PARA OPTAR EL TÍTULO PROFESIONAL DE
INGENIERO CIVIL**

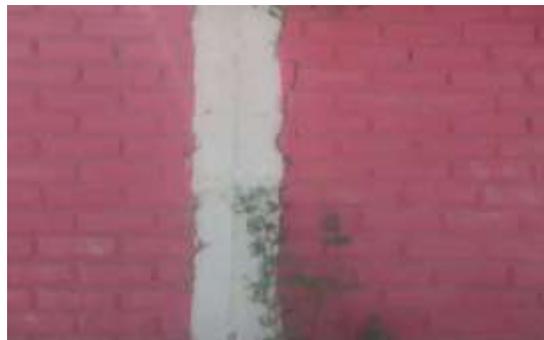
Imagen 01: Fisura entre muro y columna

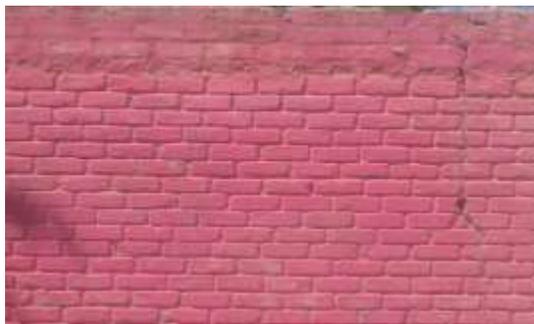
Imagen 02: Grieta en muro de albañilería confinada

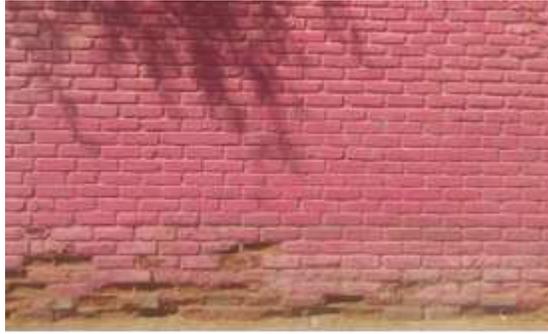
Imagen 04: Erosión en muros

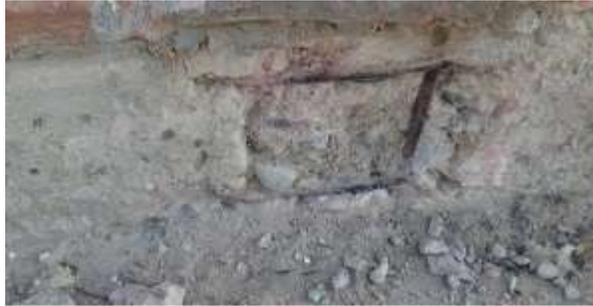
Imagen 05: Corrosión de acero en columna

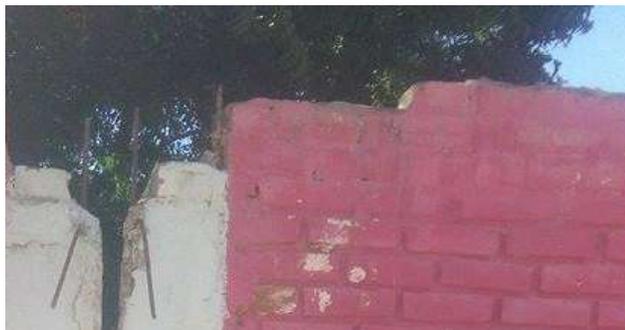
Imagen 7: Desprendimiento en columna
