DETERMINACIÓN Y EVALUACIÓN DE LAS PATOLOGÍAS DEL
CONCRETO EN LAS LOSAS DE CONCRETO DE LAS CAMARAS DE
BOMBEO DE AGUAS SERVIDAS DE LA EPS GRAU ZONA DE
MANCORA, NEGRITOS 1, 2 Y 3 DE LA REGIÓN PIURA, MARZO –
2017.

TESIS PARA OPTAR EL TITULO PROFESIONAL DE INGENIERO CIVIL

BACH. EDWIN JUSTO RAYMUNDO NAVARRO

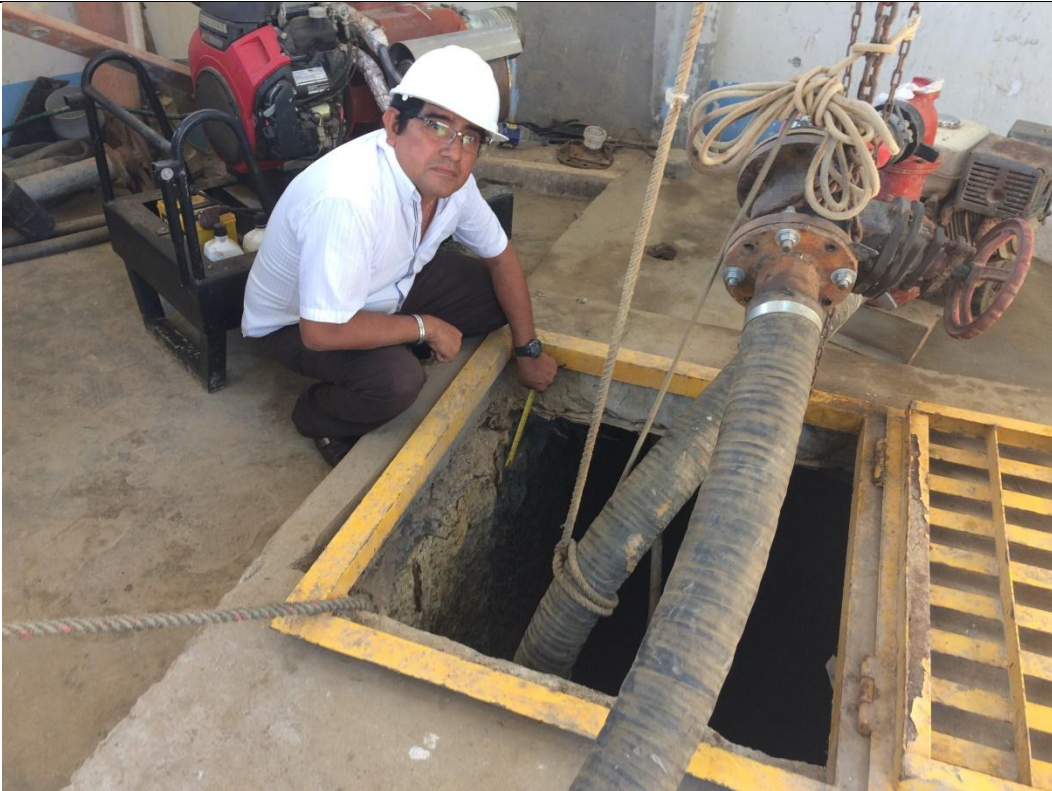
- ✓ La Cámara de Bombeo de Aguas Servidas N°2 de la EPS Grau de la ciudad de Máncora se observa:
 - 1) La Losa superior de la Construcción ha disminuido considerablemente su espesor. El espesor actual es en promedio 3 cm.
 - 2) Los muros de cerramiento o muros cortina o muros de contención, también han sufrido ataques de químicos, lo que ha producido una DEGRADACION del Concreto.

Verificación del Espesor del Techo de la Cámara de bombeo N°2 - Mancora

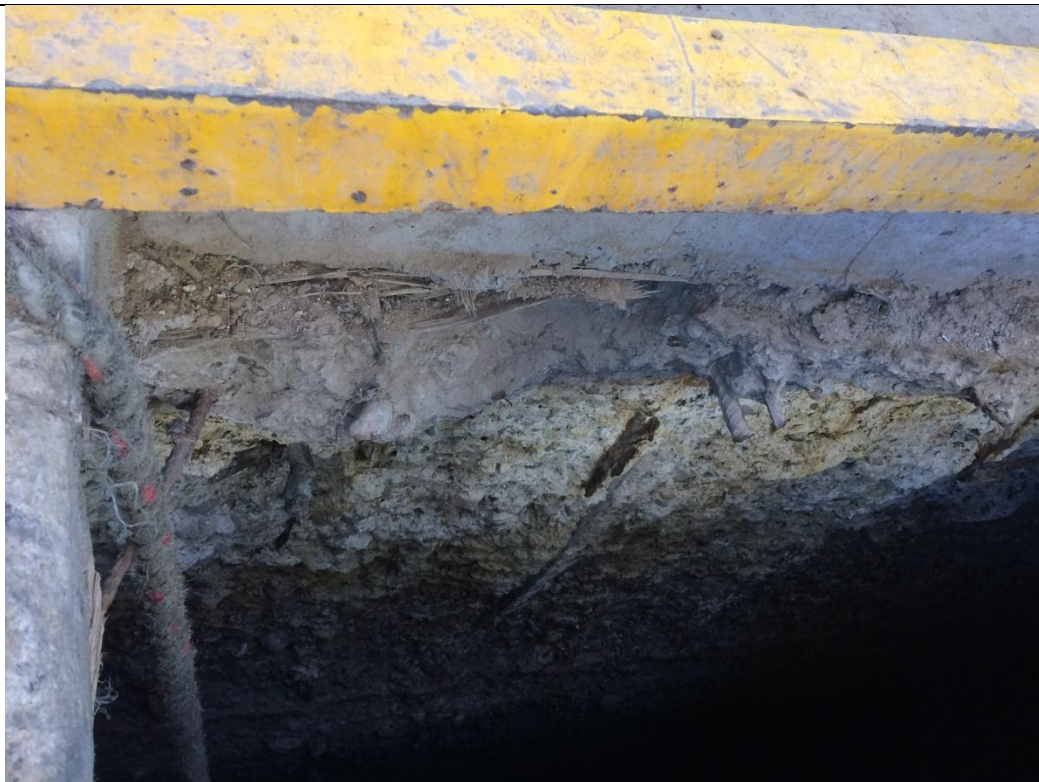
Verificación del Grado de Corrosión del Concreto interior de la Cámara de Bombeo N°2 -
Mancora

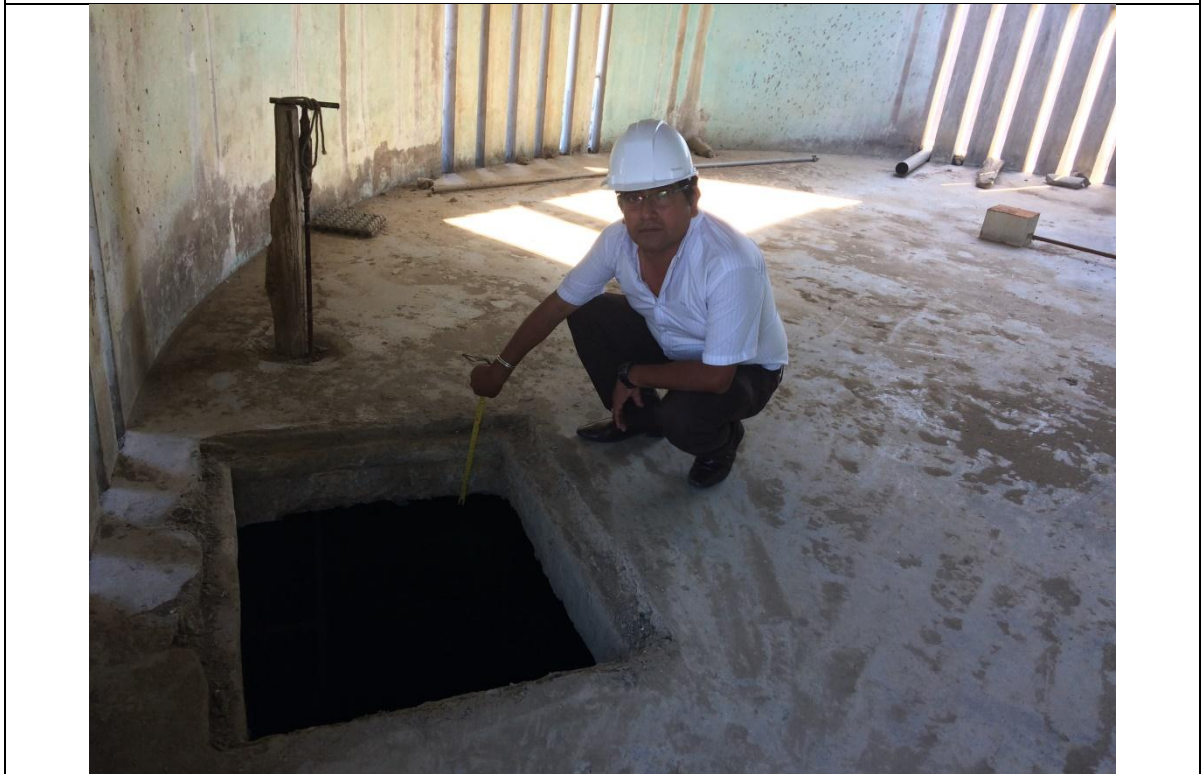
Verificación del espesor de la Losa de Concreto de la Cámara de Bombeo N°1 de Negritos

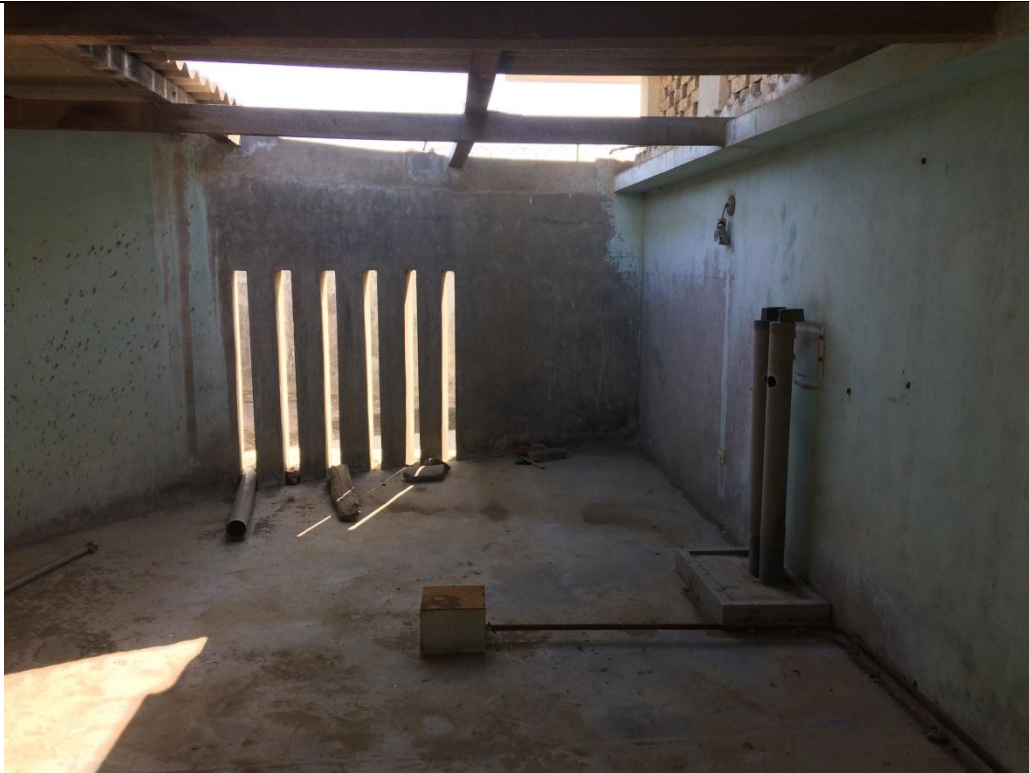
Vista de la losa de Concreto de la CB N°1 - Negritos

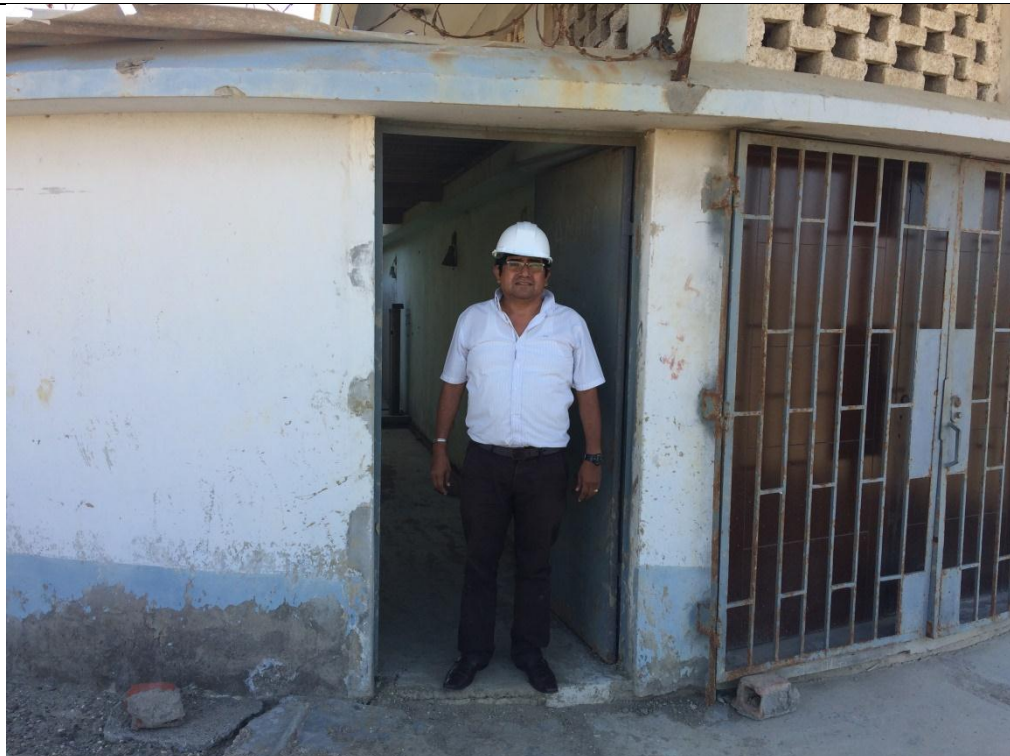
Tesista verificando el grado de deterioro del concreto ubicado en la Cámara de Bombeo

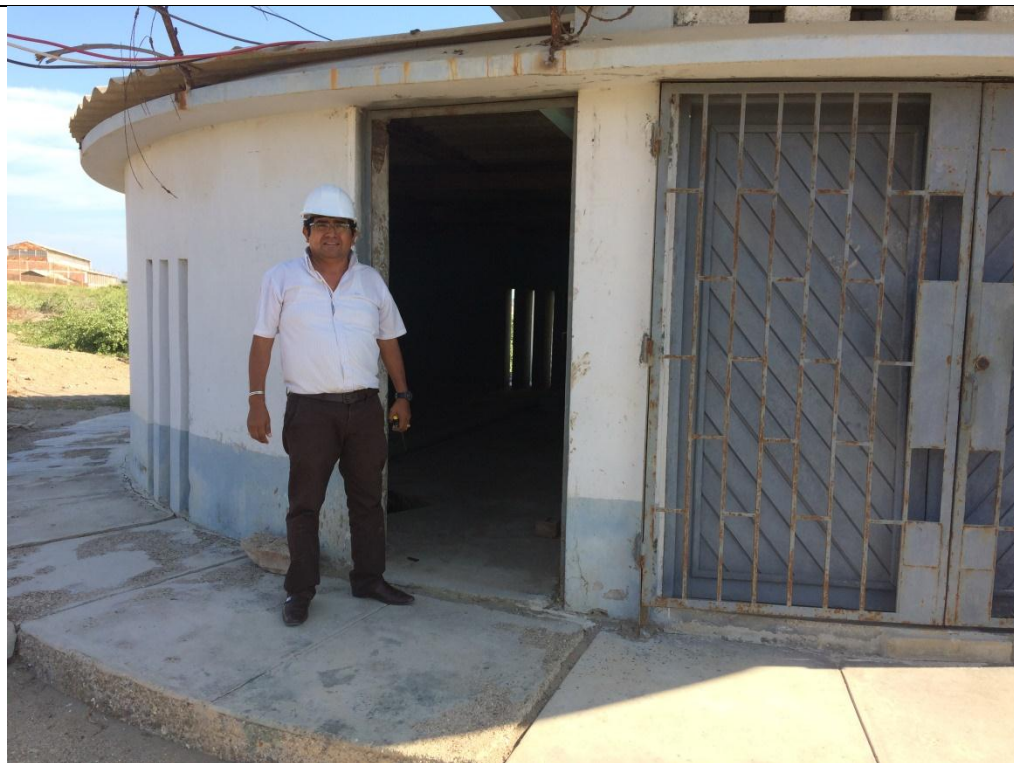
Tesista en las actividades de verificación de campo del grado de corrosión del concreto en

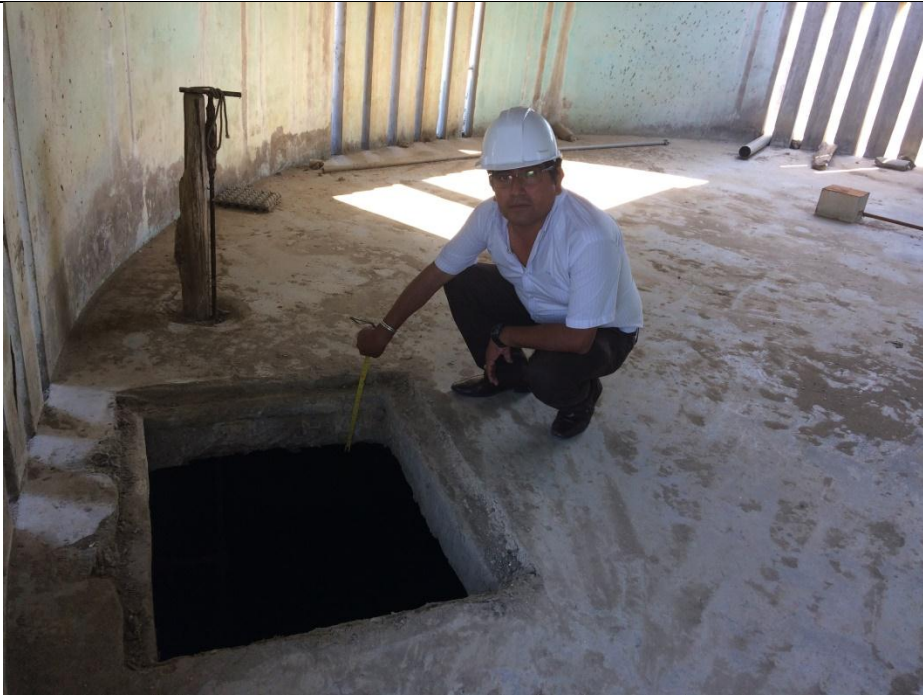
Verificación del Espesor de la losa de Concreto de la Cámara de bombeo N°2 de Negritos

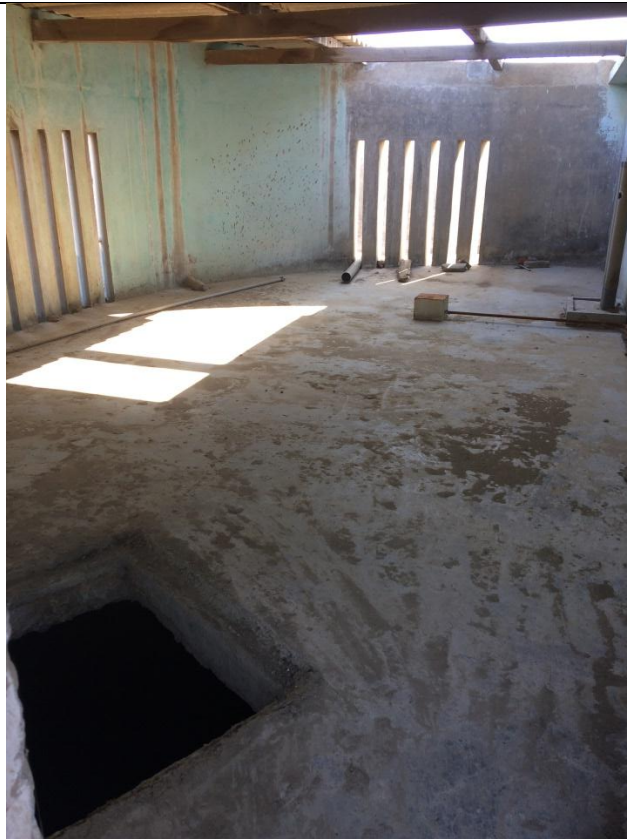
Vista de la losa de concreto de la Cámara de Bombeo de Aguas servidas N°2 de Negritos

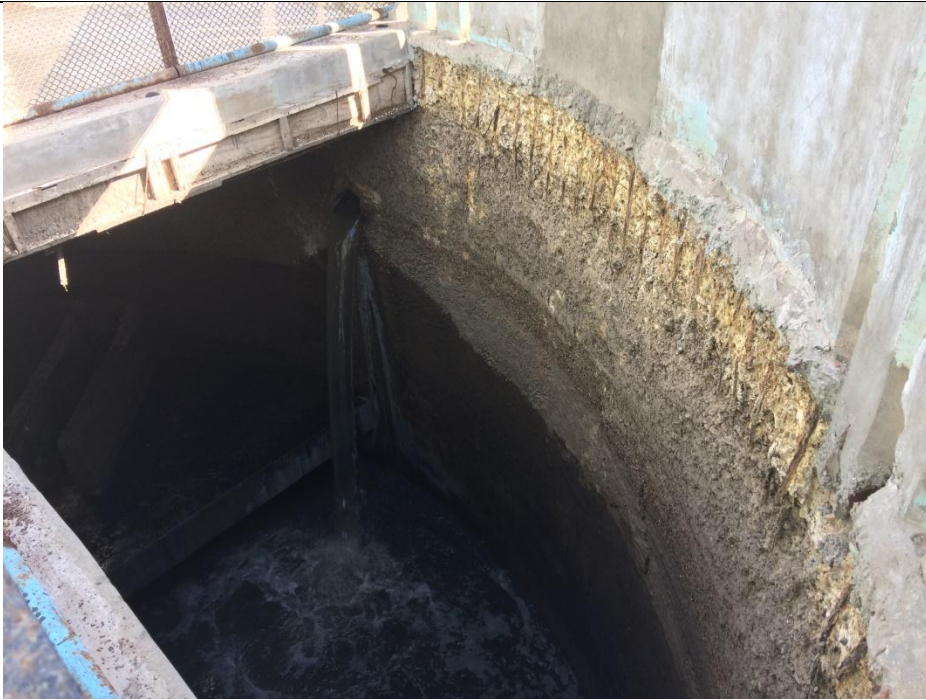
Verificación del grado de corrosión del Concreto en la Cámara de Bombeo N°3 de Negritos

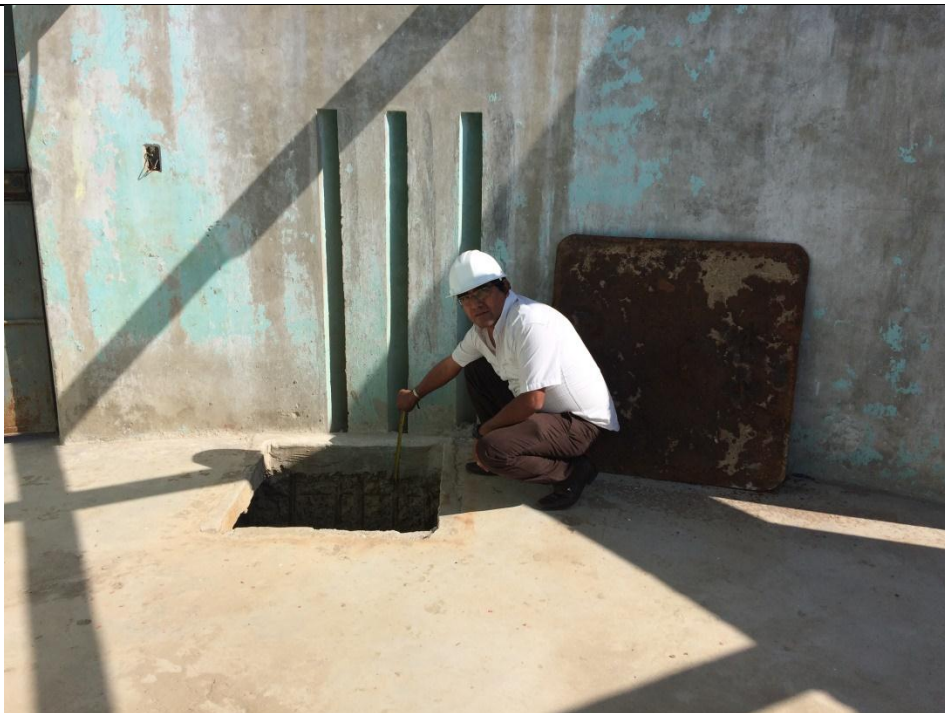
Verificación del Espesor de la losa de Concreto de la Cámara de Bombeo N°3 de Negritos

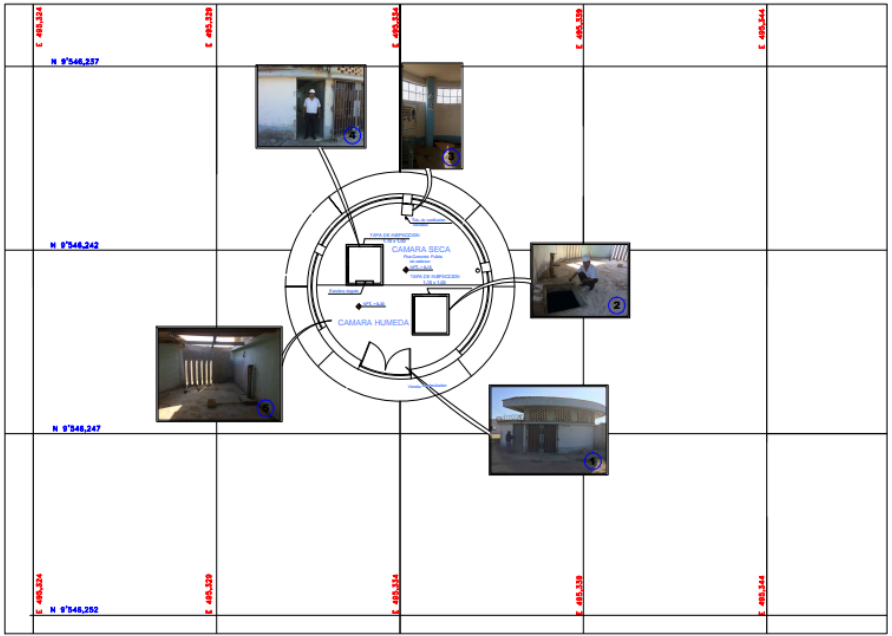
PLANO PLANTA
ESCALA 1:50

FOTO	DESCRIPCION
1	- VISTA PANORAMICA DE LA CAMARA DE BOMBEO N°01 - NEGRITOS
2	- VERIFICACION DEL ESPESOR DEL TECHO DE LA CAMARA DE BOMBEO
3	- TUBO DE VENTILACION DE CAMARA DE BOMBEO

FOTO	DESCRIPCION
4	- VISTA EN CAMARA DE BOMBEO N°1 - NEGRITOS
5	- VISTA INTERIOR DE CAMARA HUMEDA EN CB N°01 - NEGRITOS

CARACTERISTICAS GENERALES CAMARA DE BOMBEO-01	PUERTO: CONCRETO EN PUNTO ESTADO ACERO: OXIDADO TIPO: HUMEDA Y SECA MATERIAL: ESTADO DE TERMINADO	CONTROL DE SALUD: NO PRESENTA PRESENTA FILTRACIONES ENTRE CAMARA HUMEDA Y SECA LA CAMARA DE RESERVA NO FUNCIONA, DEBIDO A LA FALTA DE
---	--	---

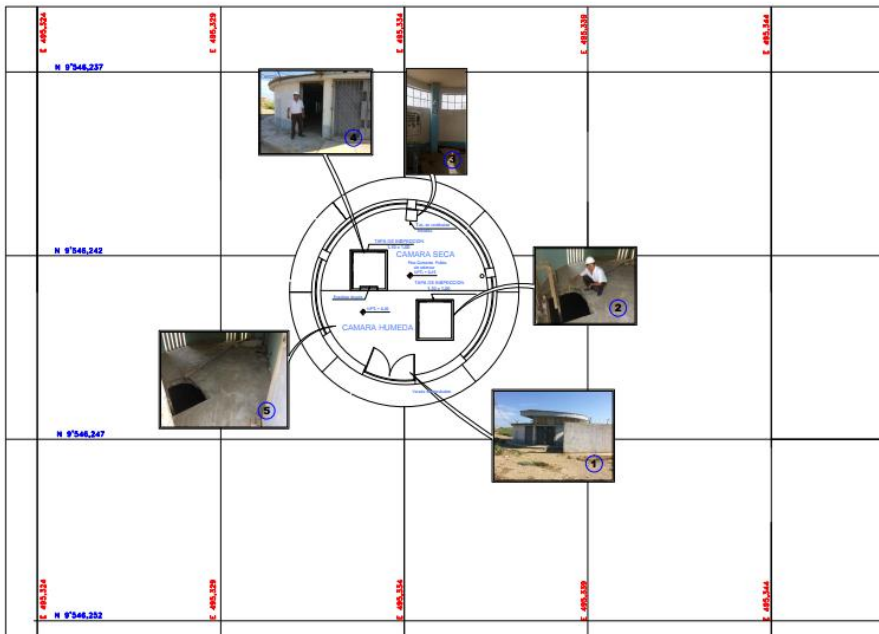
PLANO PLANTA
ESCALA 1:50

FOTO	DESCRIPCION
1	- VISTA PANORAMICA DE LA CAMARA DE BOMBEO N°02 - NEGritos
2	- VERIFICACION DEL ESPESOR DEL TECHO DE LA CAMARA DE BOMBEO
3	- TUBO DE VENTILACION DE CAMARA DE BOMBEO

FOTO	DESCRIPCION
4	- VISTA EN CAMARA DE BOMBEO N°2 - NEGritos
5	- VISTA INTERIOR DE CAMARA HUMEDA EN CB N°02 - NEGritos

CARACTERISTICAS GENERALES CAMARA DE BOMBEO-02	PUSE: CONCRETO EN AL ESTADO ARMADO - CORRIDOR TIPO: HUMEDA Y SECA INSTRUMENTOS: ESTERNO ZEROSERVIDO	CON TUBO DE VENTILACION: NO PRESENTA PRESENCIA DE FUGAS ENTRE CAMARA HUMEDA Y SECA: SECA: SE CAMARA DE RESERVA NO FUNCIONA - DREDO POR EL TUBO
---	---	---

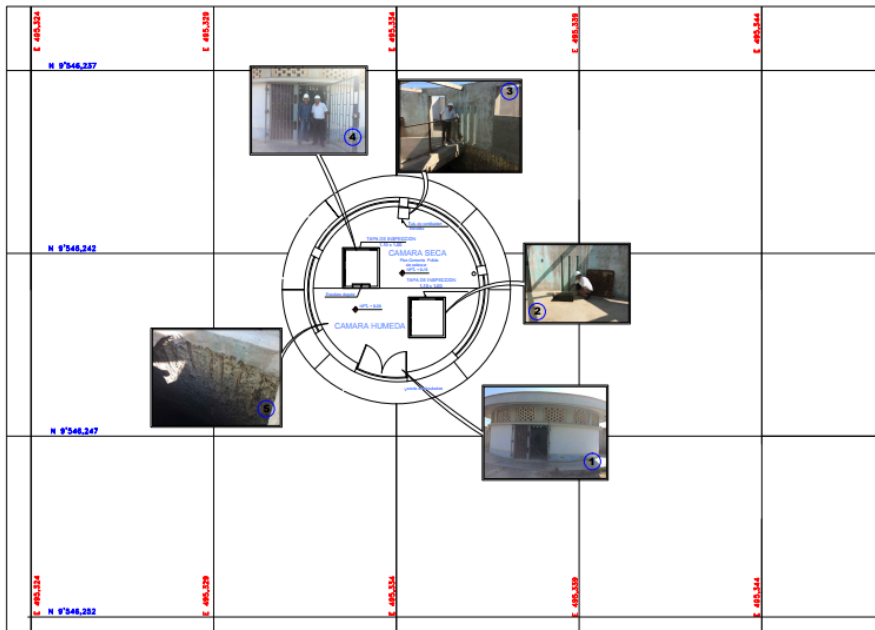
PLANO PLANTA
ESCALA 1:50

FOTO	DESCRIPCION
1	- VISTA PANORAMICA DE LA CAMARA DE BOMBEO Nº03 - NEGritos
2	- VERIFICACION DEL ESPESOR DEL TECHO DE LA CAMARA DE BOMBEO
3	- AREA DE VENTILACION DE LA CAMARA DE BOMBEO

FOTO	DESCRIPCION
4	- VISTA EN CAMARA DE BOMBEO Nº3 - NEGritos
6	- VISTA INTERIOR DE CAMARA HUMEDA EN CB Nº03 - NEGritos

CARACTERISTICAS GENERALES CAMARA DE BOMBEO-03	MUERTO: CONCRETO EN PASTA ESPESA	CONTROL DE SALUD: NO PRESENTA
	ACERO: CORROSIVO	PRESENTA FILTRACIONES ENTRE CAMARA HUMEDA Y SECA
	TIPO: HUMEDA Y SECA	LA CAMARA DE RESAS NO FUNCIONA, DEBIDO A LA FALTA DE
	ANEXOS: ESTADO DETERIORADO
