DETERMINACIÓN Y EVALUACIÓN DE LAS PATOLOGÍAS EN  
ALBAÑILERÍA CONFINADA DEL CERCO PERIMÉTRICO DEL  
ESTADIO MUNICIPAL DE TICAPAMPA, DEL DISTRITO DE  
TICAPAMPA, PROVINCIA DE RECUAY, REGIÓN ANCASH,

**TESIS PARA OPTAR EL TÍTULO PROFESIONAL DE:**

BACH. MARCO H. CASTILLO CHÁVEZ.

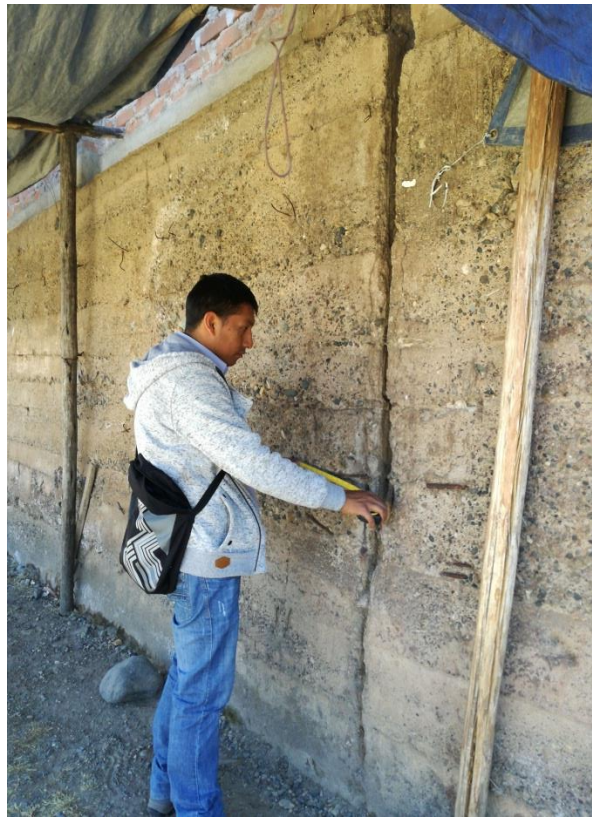
Imagen N° 13: patología de erosión en Sobrecimiento.

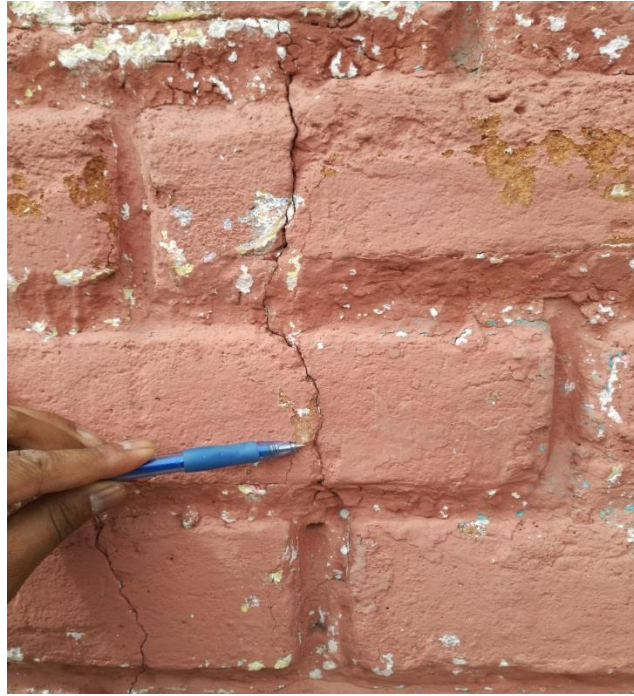
Imagen N° 14: patología de grieta en muro.

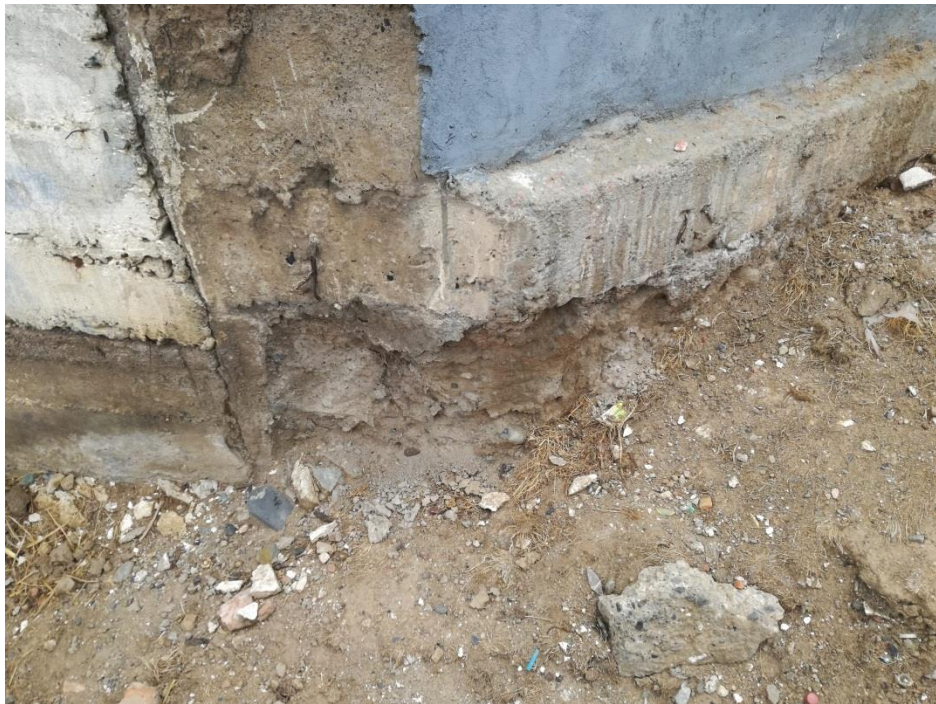
Imagen N° 15: patología de erosión en Sobrecimiento.
