UNIVERSIDAD CATÓLICA LOS ÁNGELES
CHIMBOTE

DETERMINACIÓN Y EVALUACIÓN DE LAS
PATOLOGÍAS DEL PUENTE MIXTO PARIÑAS I TIPO
LOSA CON VIGAS DE L=150.50 M, DISTRITO DE
PARIÑAS, PROVINCIA DE TALARA,
DEPARTAMENTO DE PIURA, ABRIL 2018

TESIS PARA OPTAR EL TÍTULO PROFESIONAL DE
INGENIERO CIVIL

BACH. NAYDI GABRIELA CHINGA GARCIA

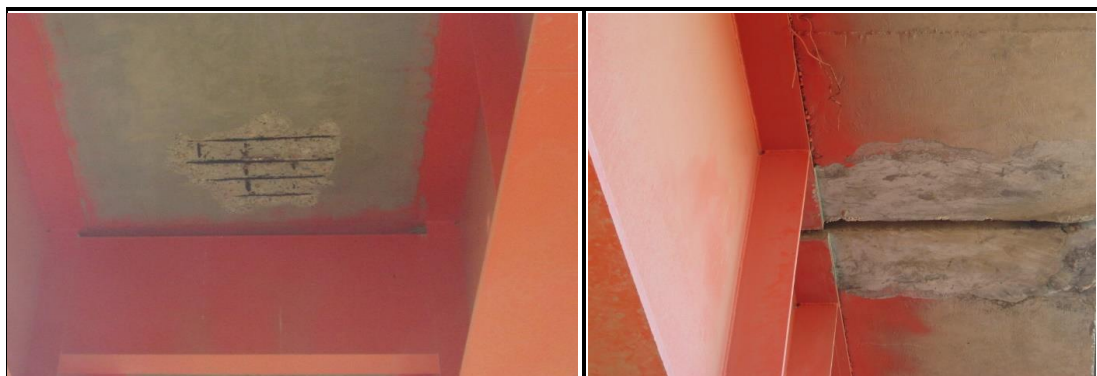
CONDICIÓN ENCONTRADA

LOSA	El 2% se encuentra en grado 3 donde se observa delaminación con exposición de acero, otro 2% se encuentra en grado 2 donde se observan fisuras<1.5mm y el 96% restante se encuentra en grado 1 donde se observa eflorescencia .
-------------	---

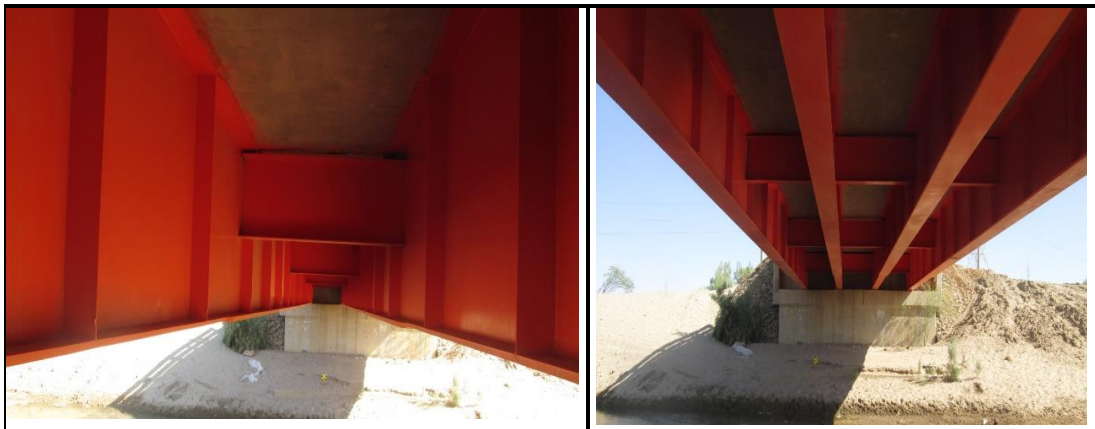
CONDICIÓN ENCONTRADA	
VIGAS PRINCIPALES	El 100% se encuentra en grado 1, observandose que se encuejtra la estructura debidamente pintada, sin corrosion.

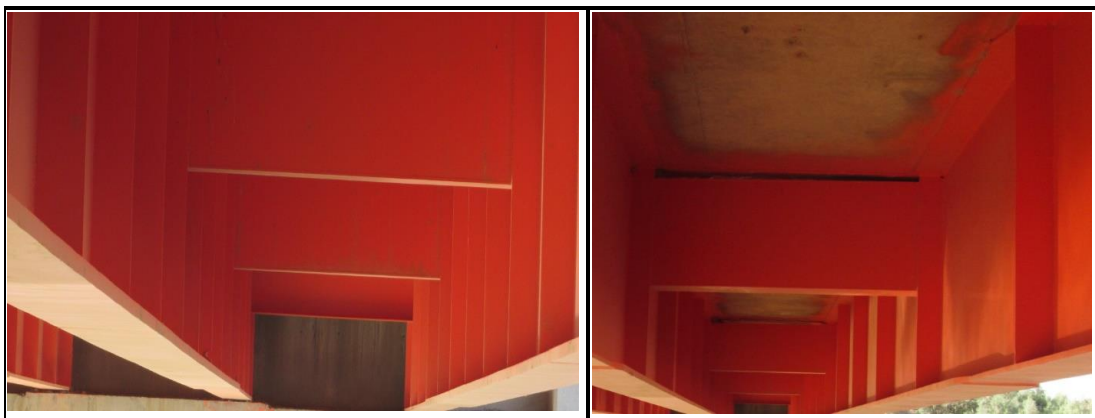
CONDICIÓN ENCONTRADA	
ARRIOSTRES	El 100% se encuentra en grado 1, observandose que se encuejtra la estructura debidamente pintada, sin corrosion.

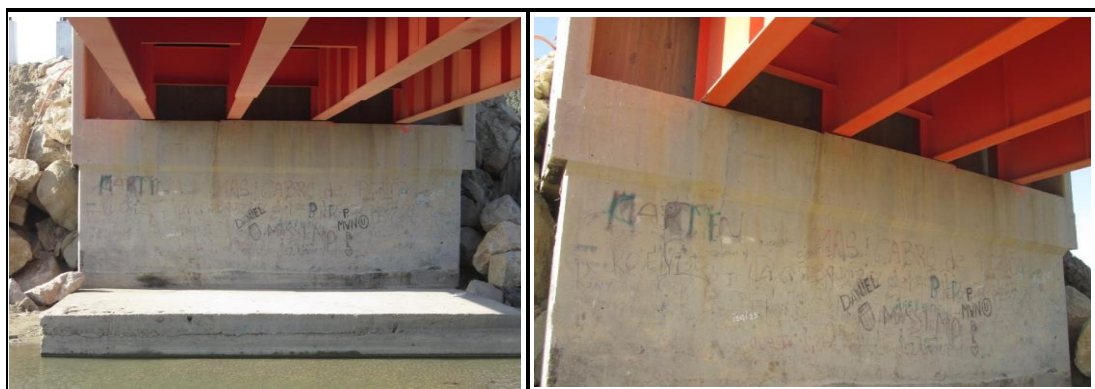
CONDICIÓN ENCONTRADA

ESTRIBOS	El 2% se encuentra en grado 2, donde se observan fisuras de 0.3mm, desprendimiento < 25mm sin exposición de armadura, el 98% restante se encuentra en grado 1 donde se observa decoloración y desgaste por efecto del intemperismo
-----------------	--

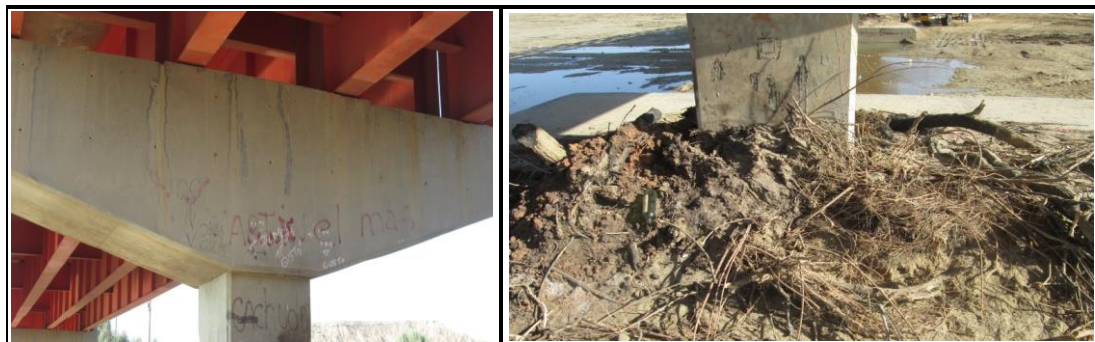
CONDICIÓN ENCONTRADA

PILARES	El 100% se encuentra en grado 1, donde se observa que los pilares presentan decoloración (manchas de humedad) y desgaste por efecto de intemperismo. Adicionalmente se puede observar sedimento, maleza alrededor de los pilares.
----------------	---

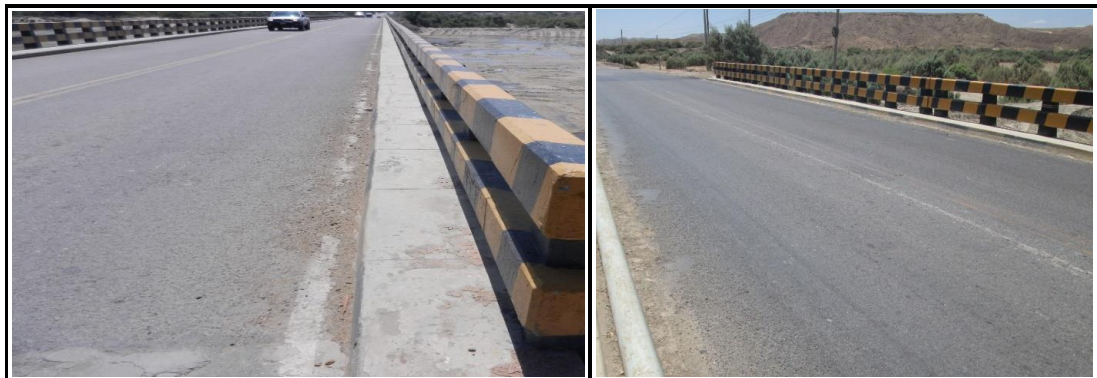
CONDICIÓN ENCONTRADA	
CAPA DE ASFALTO	El 3% se encuentra en grado 2 donde se observn fisuras y desgaste superficial con exposición de agregados, el 97% restante se encuentra en grado 1 donde observamos desgaste superficial.

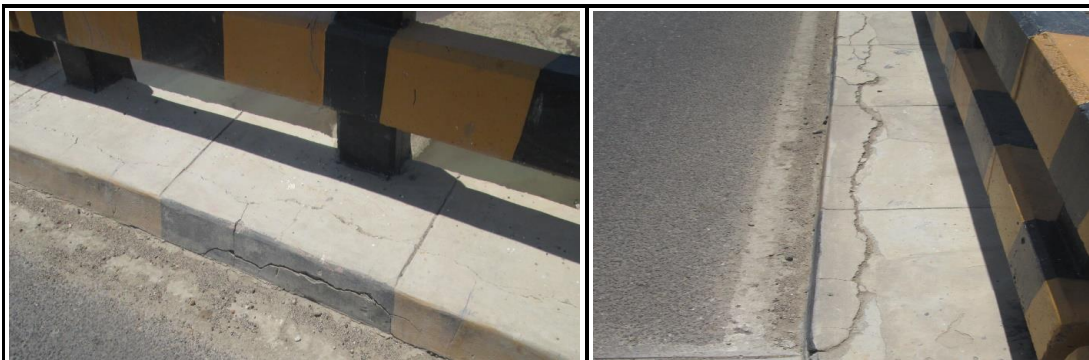
CONDICIÓN ENCONTRADA	
VEREDAS	10% se encuentra en grado 3 donde se observan rajaduras de 2mm con exposición de acero, 15% se encuentra en grado 2 donde se observan fisuras < 1.5mm con exposición de acero y el 75% restante se encuentra en grado 1 donde se observa desgaste por efecto del intemperismo

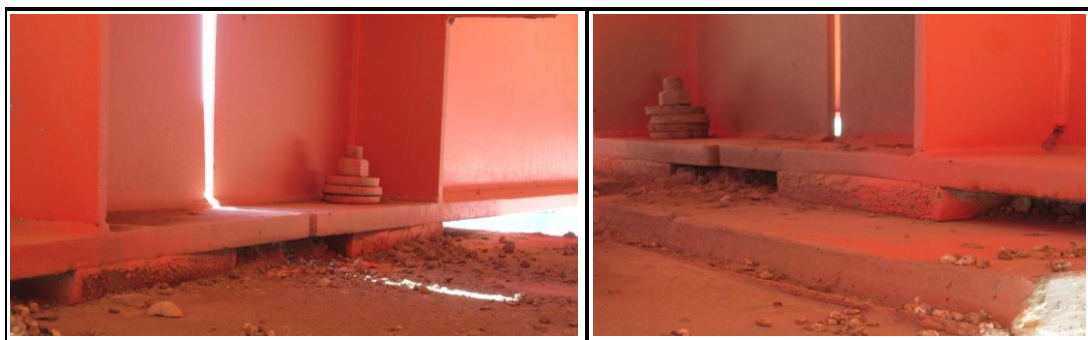
CONDICIÓN ENCONTRADA	
APOYOS	En el caso de ls apoyos deslizantes 10% se encontre en grado 2, el 90% restante se encuentra en grado 1. En el caso del apoyo fijo 15% se encuentra en grado 2, el 85% restante se encuentra en grado 1. Como información adicional se observa acumulación de material en los dispositivos.

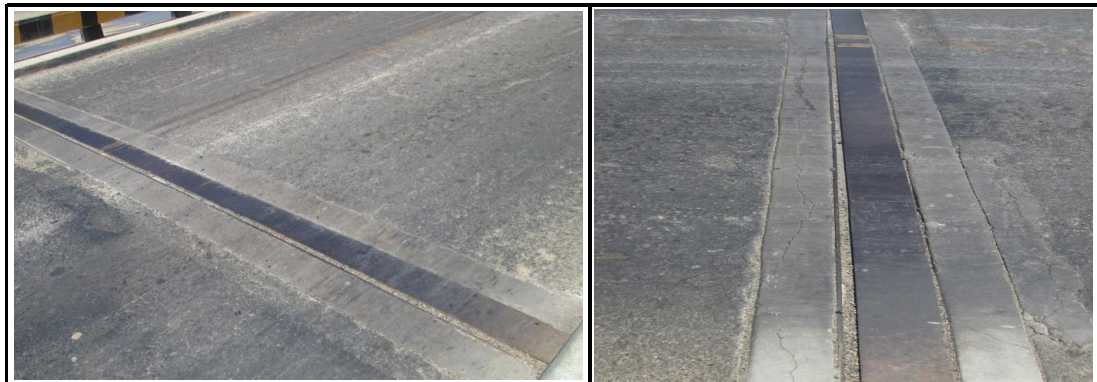
CONDICIÓN ENCONTRADA	
PLANCHAS DESLIZANTES	4% se encuentra en grado 2 donde se observan corrosión con picaduras y el 96% restante se encuentra en grado 1 donde se observa oxidación superficial.

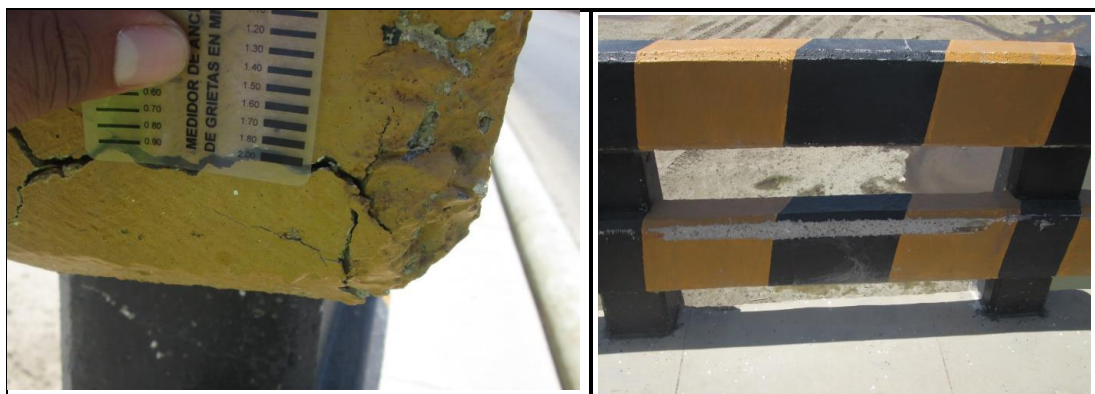
CONDICIÓN ENCONTRADA	
BARANDAS DE CONCRETO	8% se encuentra en grado 2 donde se observa rajaduras < 2mm con disgregación del mortero, el 92% restante se encuentra en grado 1 donde se observa decoloración.

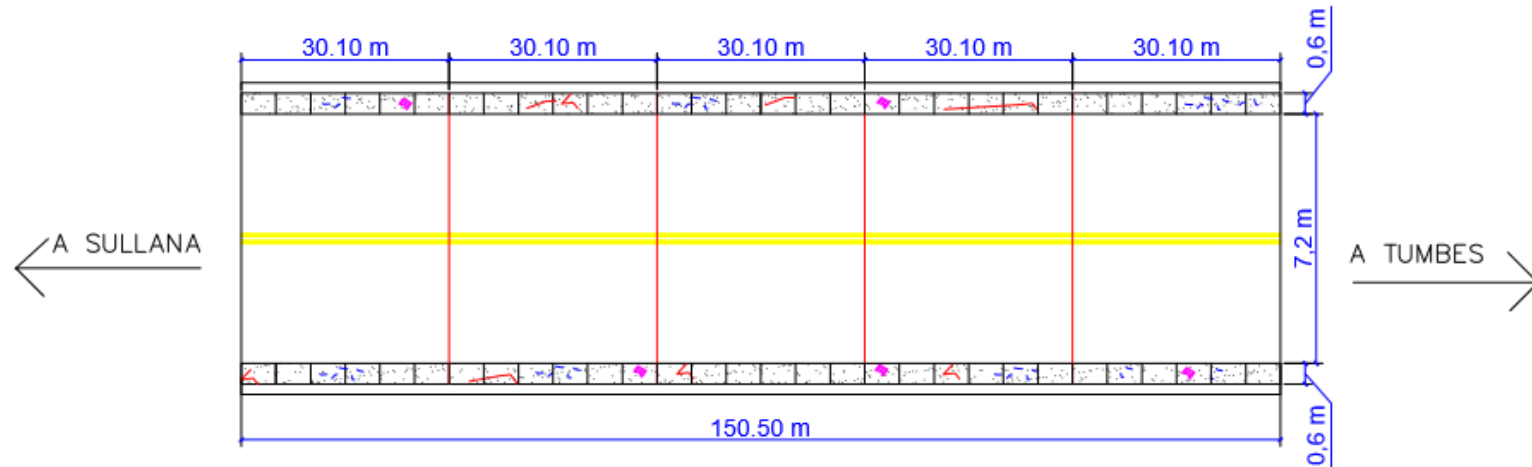
VEREDAS

- Rajaduras de 2mm de separación
- Fisuras
- Desgaste efecto de intemperismo
- Desprendimiento no mayor a 12mm de profundidad

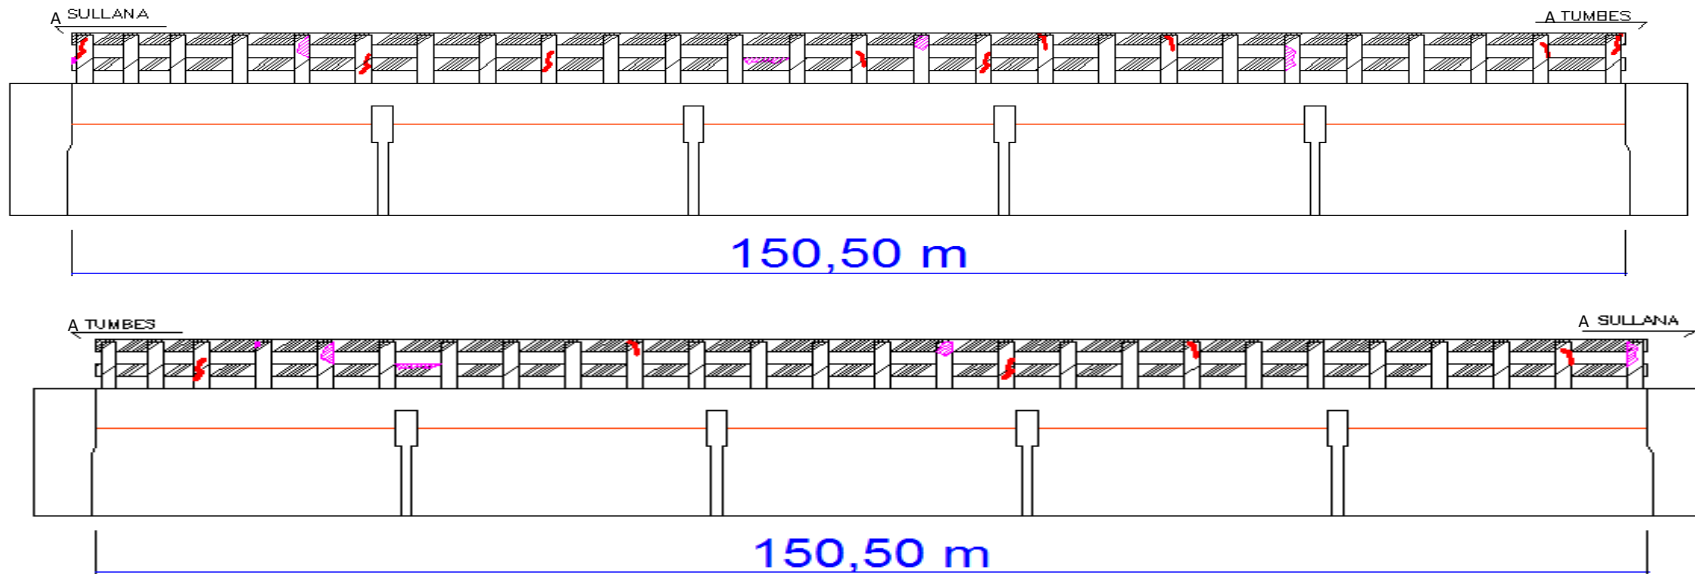
LEYENDA	
	Decoloración
	Rajaduras < 2mm
	Disgregación del mortero
