UNIVERSIDAD CATÓLICA LOS ÁNGELES  
CHIMBOTE

“DETERMINACIÓN Y EVALUACIÓN DE LAS  
PATOLOGÍAS EN ESTRUCTURAS DE ALBAÑILERÍA  
CONFINADA DEL CERCO PERIMÉTRICO DE LA  
INSTITUCIÓN EDUCATIVA CAP FAP. JOSE ABELARDO  
QUIÑONES, DEL ASENTAMIENTO HUMANO LOS  
ALMENDROS, DISTRITO DE CASTILLA, PROVINCIA  
PIURA, PIURA 2017”

**TESIS PARA OPTAR EL TÍTULO PROFESIONAL DE**  
**INGENIERO CIVIL**

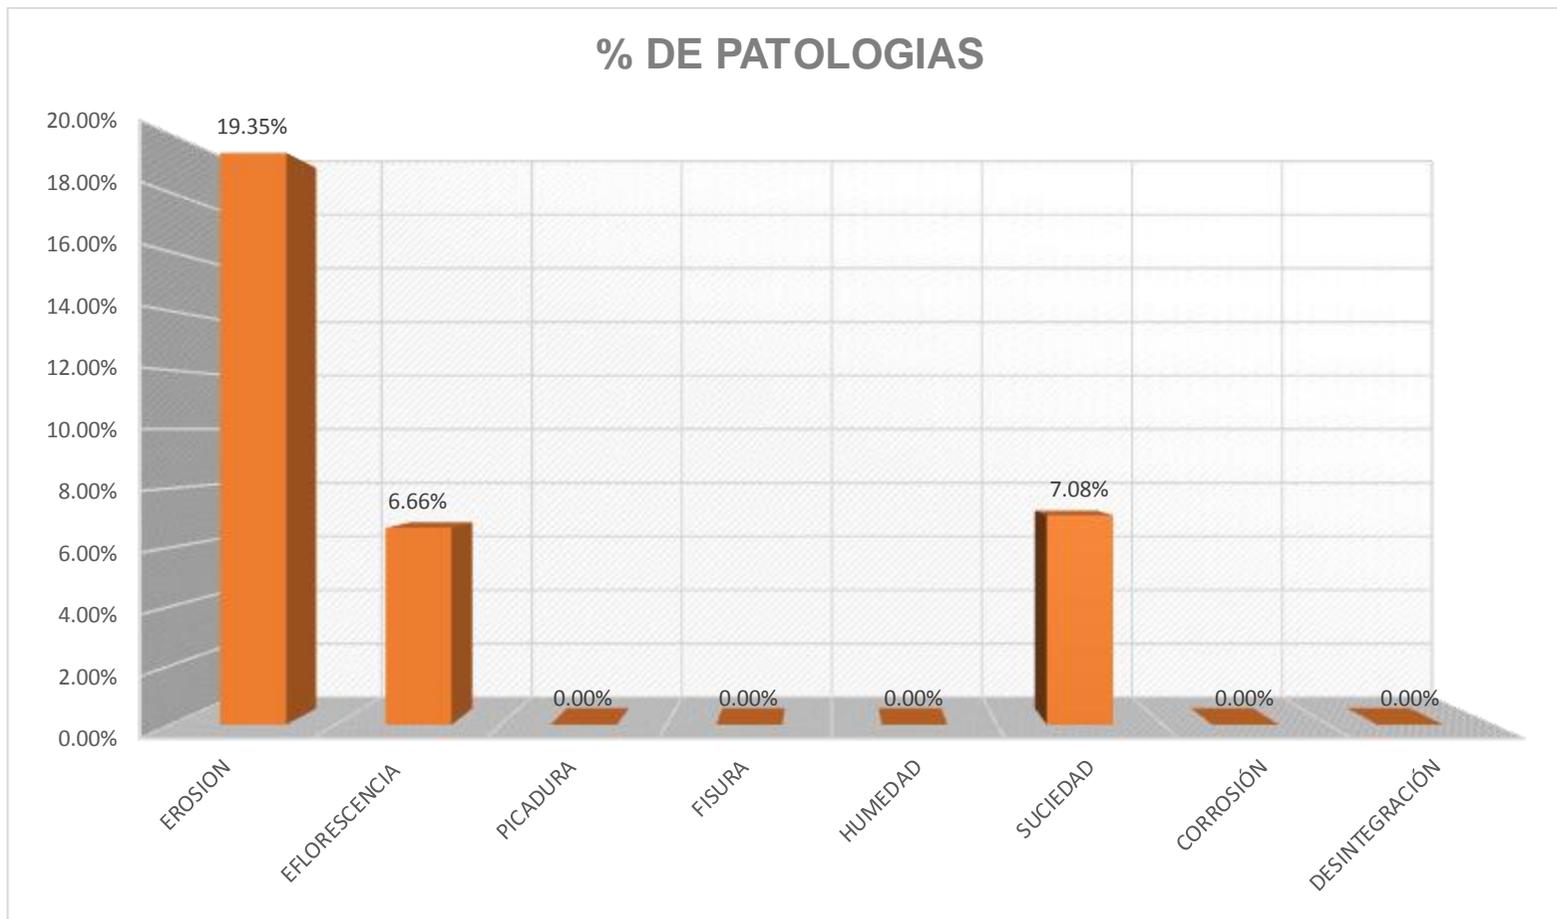
**Gráfico 15: Porcentaje de patologías identificados en la muestra 02**

Podemos observar en la muestra 02 tiene un área 26.41 m<sup>2</sup>, de la cual se tiene una **área con patología de 8.95 m<sup>2</sup> que corresponden al 33.83%**; y un área sin patología de 17.46 m<sup>2</sup> que corresponden al 66.17%; se identificaron los tipos de patologías presente en la muestra los cuales son: **Erosión (19.35%)** siendo la patología más predominante, Suciedad (7.88%) y Eflorescencia (6.66%) .

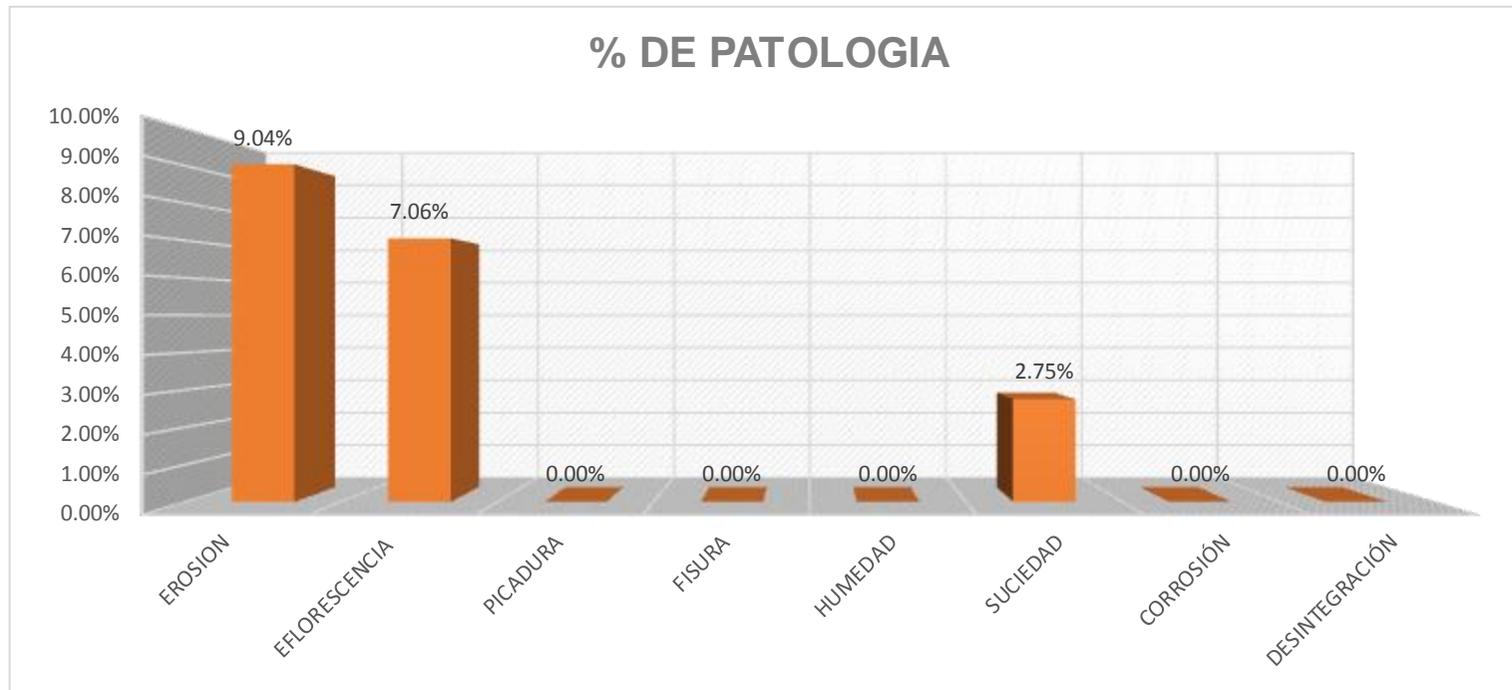
**Gráfico 18: Porcentaje de patologías identificados en la muestra 03**

Podemos observar en la muestra 03 tiene un área 25.75 m<sup>2</sup>, de la cual se tiene una **área con patología de 4.86 m<sup>2</sup> que corresponden al 18.85%**; y un área sin patología de 20.89 m<sup>2</sup> que corresponden al 81.15 %; se identificaron los tipos de patologías presente en la muestra los cuales son: **Erosión (9.04%)** siendo la patología más predominante , Eflorescencia ( 7.06%)y Suciedad ( 2.75%).

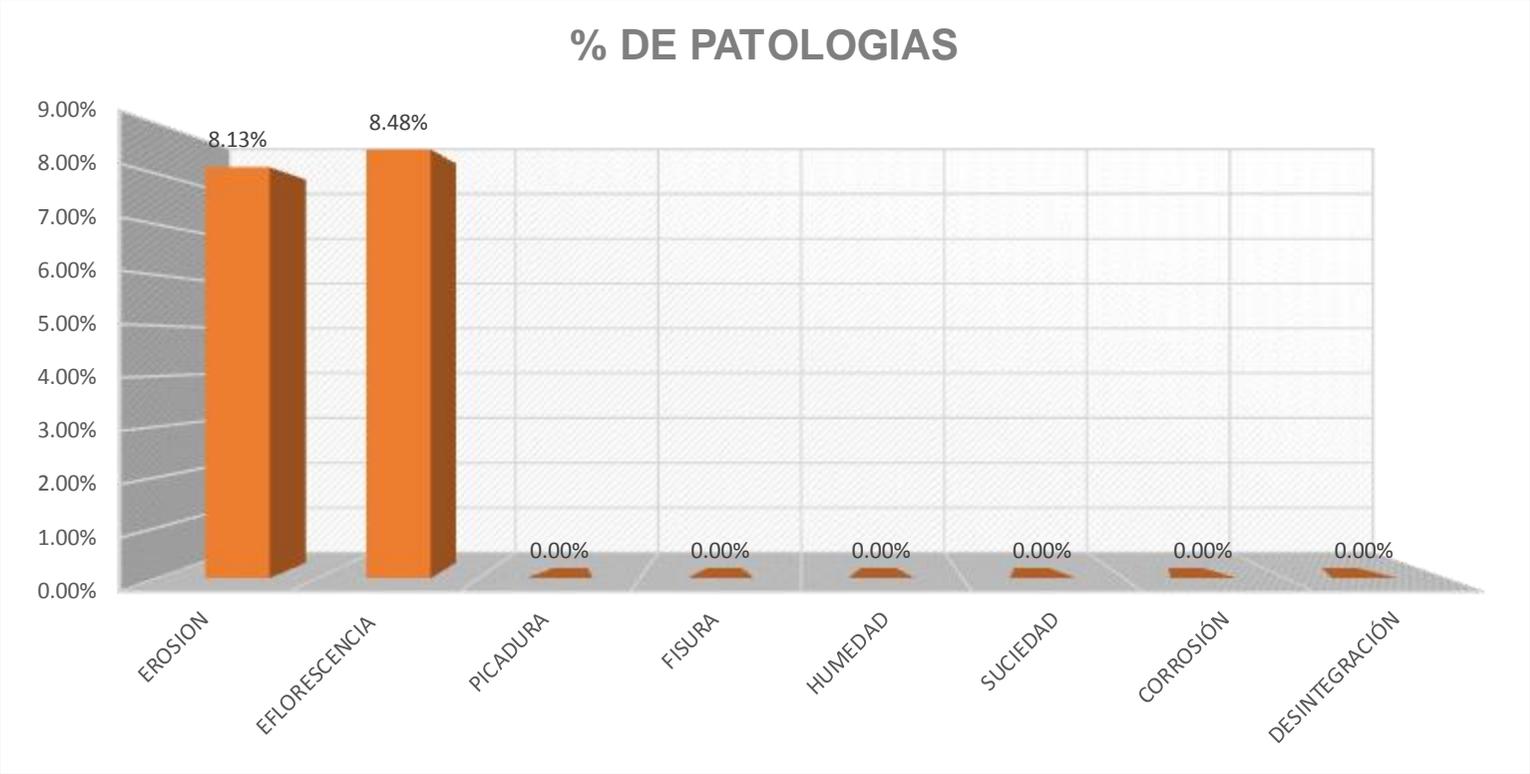
**Gráfico 21: Porcentaje de patologías identificados en la muestra 4**

Podemos observar en la muestra 04 tiene un área 28.43 m<sup>2</sup>, de las cual se tiene una **área con patología de 0.83 m<sup>2</sup> que corresponden al 2.72%**; y un área sin patología de 25.71 m<sup>2</sup> que corresponden al 97.28%; se identificaron los tipos de patologías presente en la muestra los cuales son: **Eflorescencia (8.44%)** siendo la patología más predominante, y Erosión(8.48%).

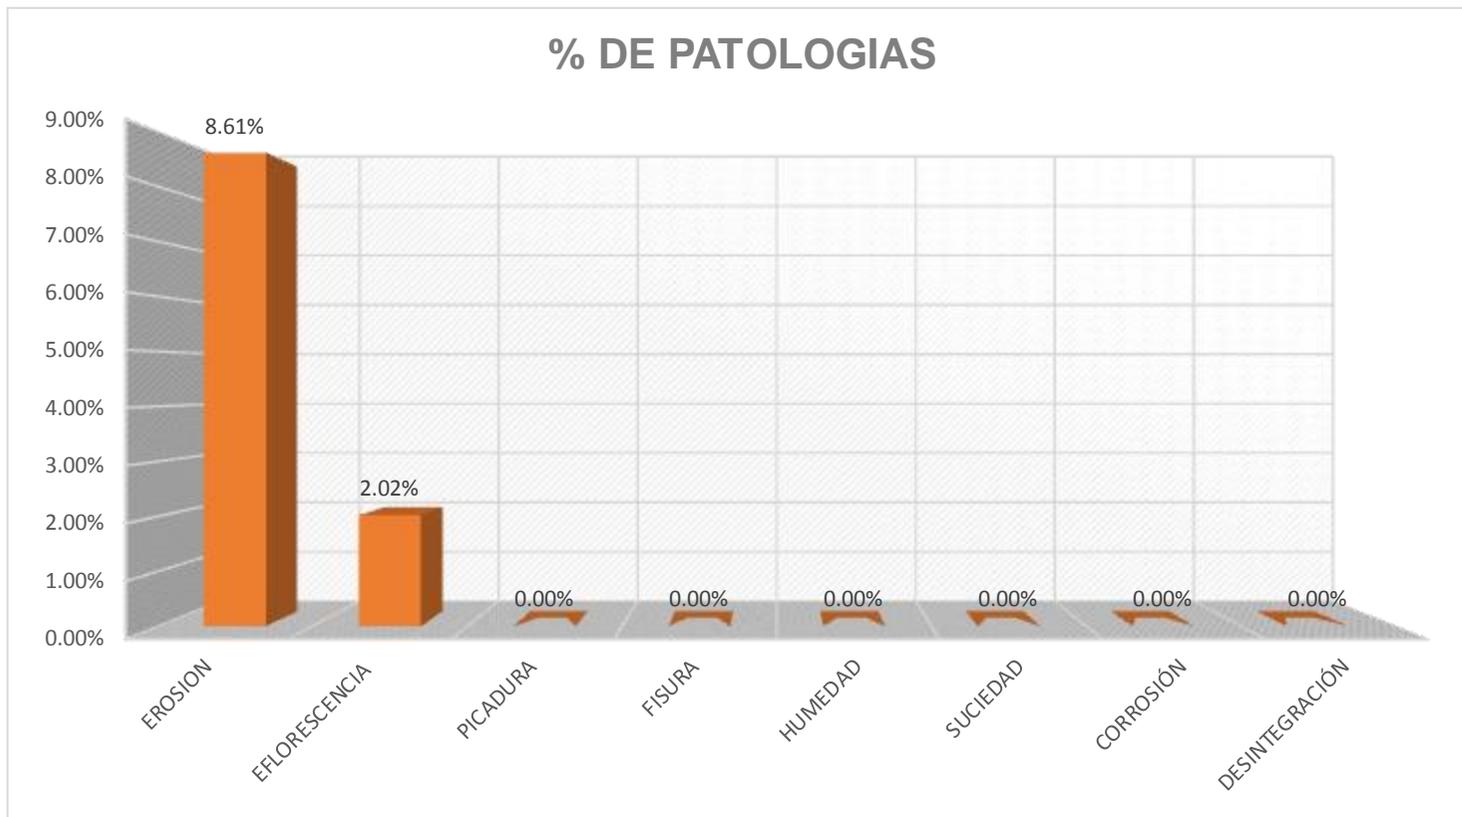
**Gráfico 24: Porcentaje de patologías identificados en la muestra 5**

Podemos Observar la muestra 05 tiene un área 24.74 m<sup>2</sup>, de las cual se tiene una **área con patología de 3.03 m<sup>2</sup> que corresponden al 10.63%**; y un área sin patología de 21.71. que corresponden al 89.37%; se identificaron los tipos de patologías presente en la muestra los cuales son: **Erosión** (8.61%) ,siendo la patologías más predominante y Eflorescencia (**2.02%**).

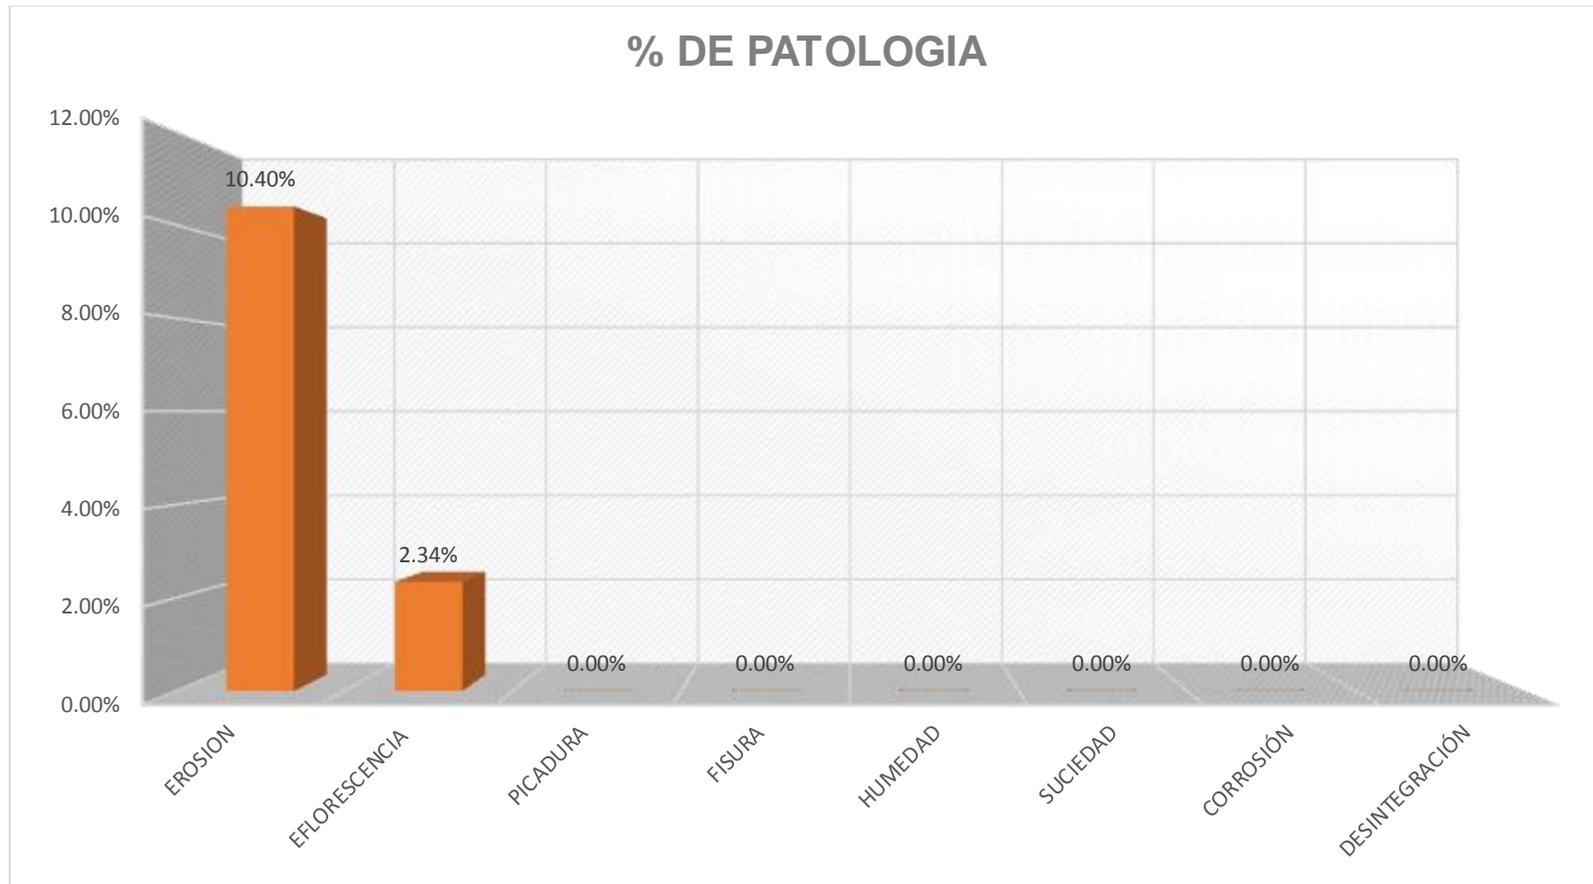
**Gráfico 27: Porcentaje de patologías identificados en la muestra 6**

Podemos observar en la muestra 06 tiene un área 26.05 m<sup>2</sup>, de la cual se tiene una **área con patología de 3.52 m<sup>2</sup> que corresponden al 12.74%**; y un área sin patología de 22.53 m<sup>2</sup> que corresponden al 87.26%; se identificaron los tipos de patologías presente en la muestra los cuales son: **Erosión (10.40%)**; siendo la patologías más predominante ; y Eflorescencia (2.34%)

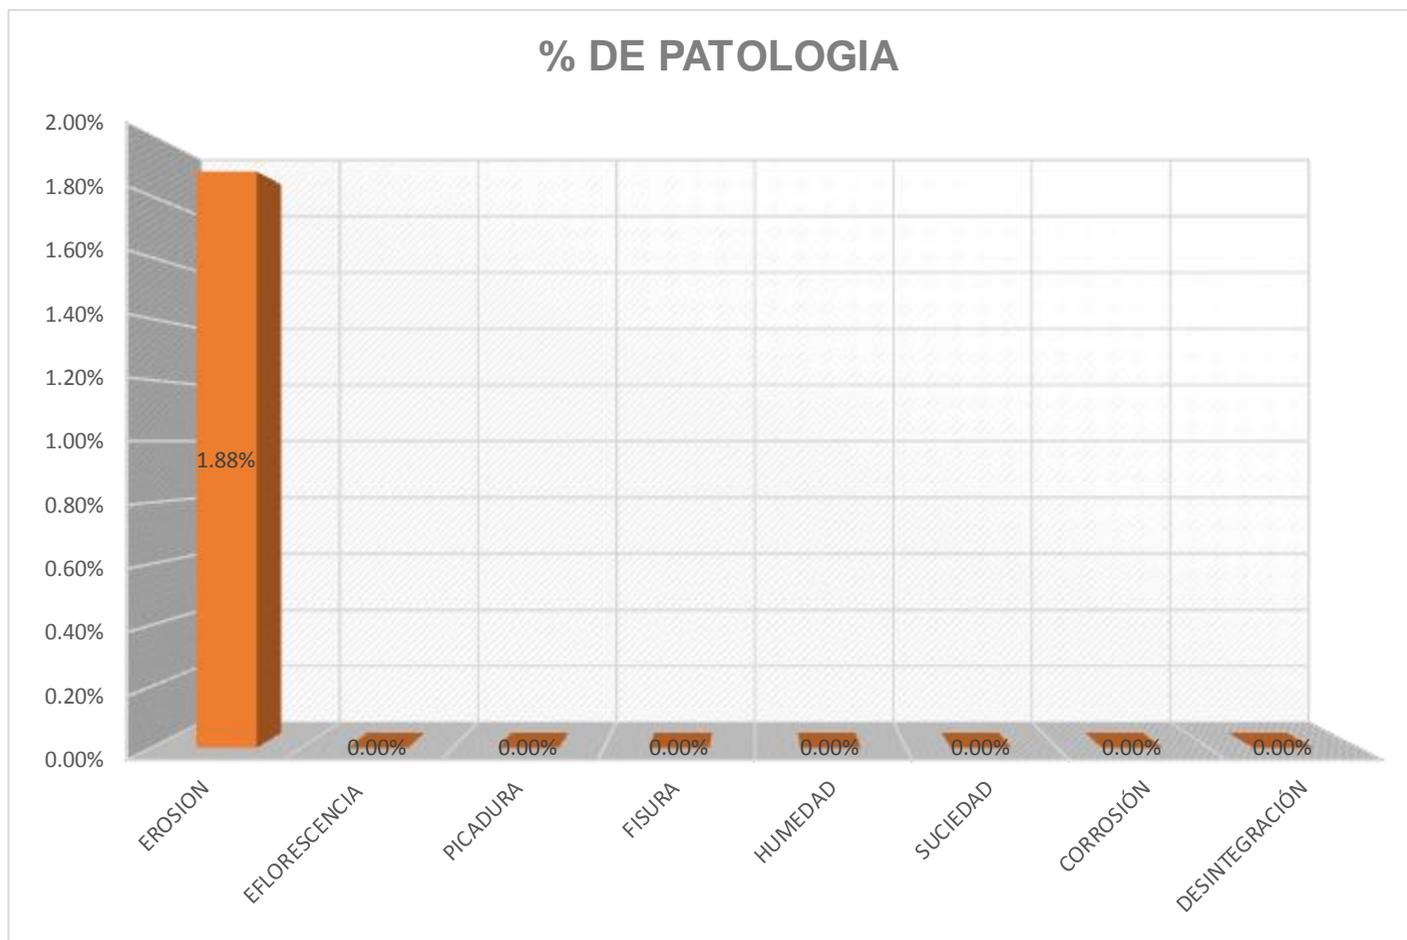
**Gráfico 30: Porcentaje de patologías identificados en la muestra 07.**

Podemos observar en la muestra 07 tiene un área 22.38 m<sup>2</sup>, de las cual se tiene una **área con patología de 0.42 m<sup>2</sup> que corresponden al 1.88%**; y un área sin patología de 21.96 m<sup>2</sup> que corresponden al 98.12%; se identificaron los tipos de patologías presente en la muestra los cuales son: **Erosión (1.88%)** siendo la patologías más predominante.

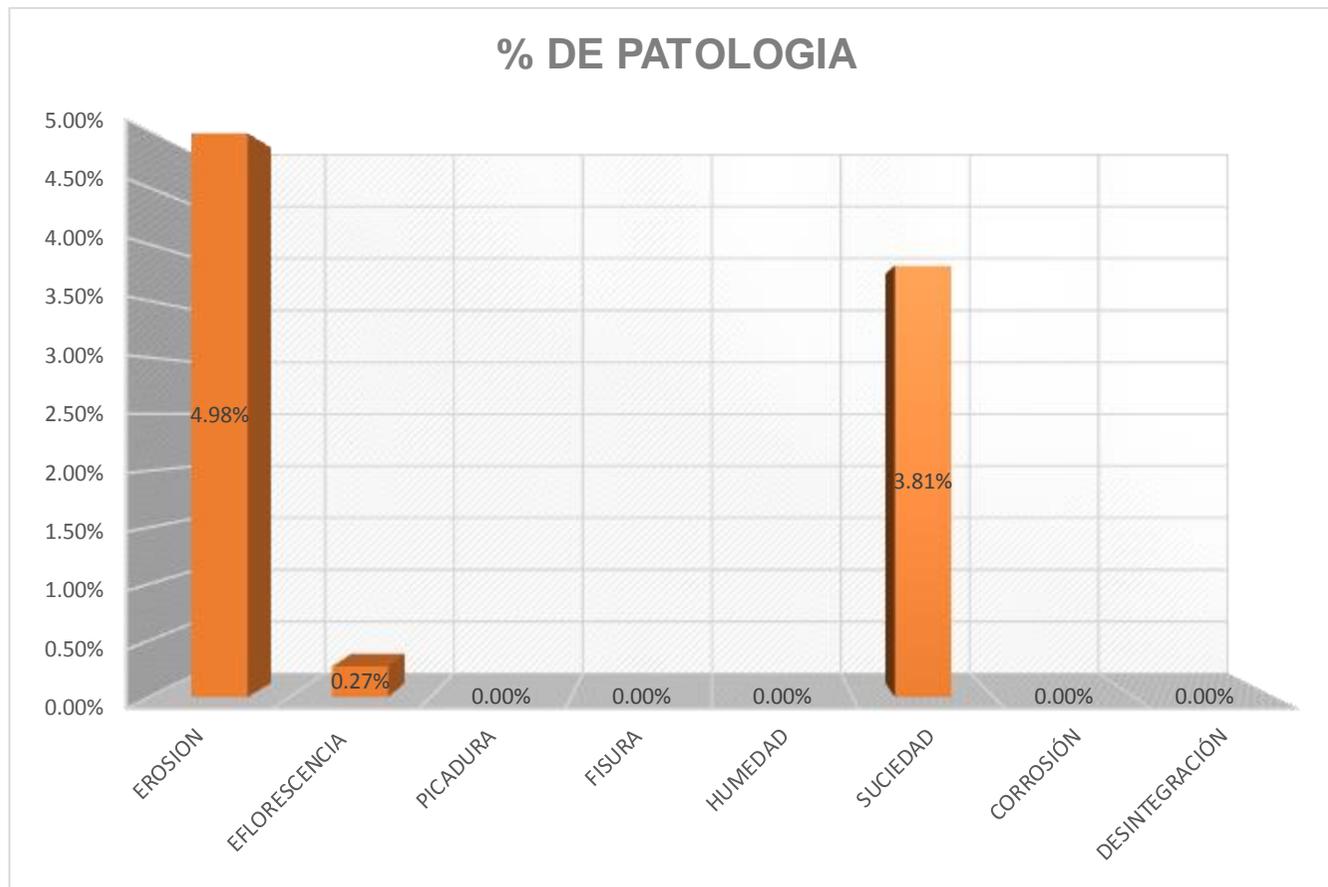
**Gráfico 33: Porcentaje de patologías identificados en la muestra 08.**

Podemos observar en la muestra 08 tiene un área 29.13 m<sup>2</sup>, de la cual se tiene una **área con patología de 2.63 m<sup>2</sup> que corresponden al 9.06%**; y un área sin patología de 26.50 m<sup>2</sup> que corresponden al 90.94%; se identificaron los tipos de patologías presente en la muestra los cuales son: **Erosión (4.98%)** siendo la patologías más predominante ; Suciedad ( 3.81%) y Eflorescencia(0.27%).

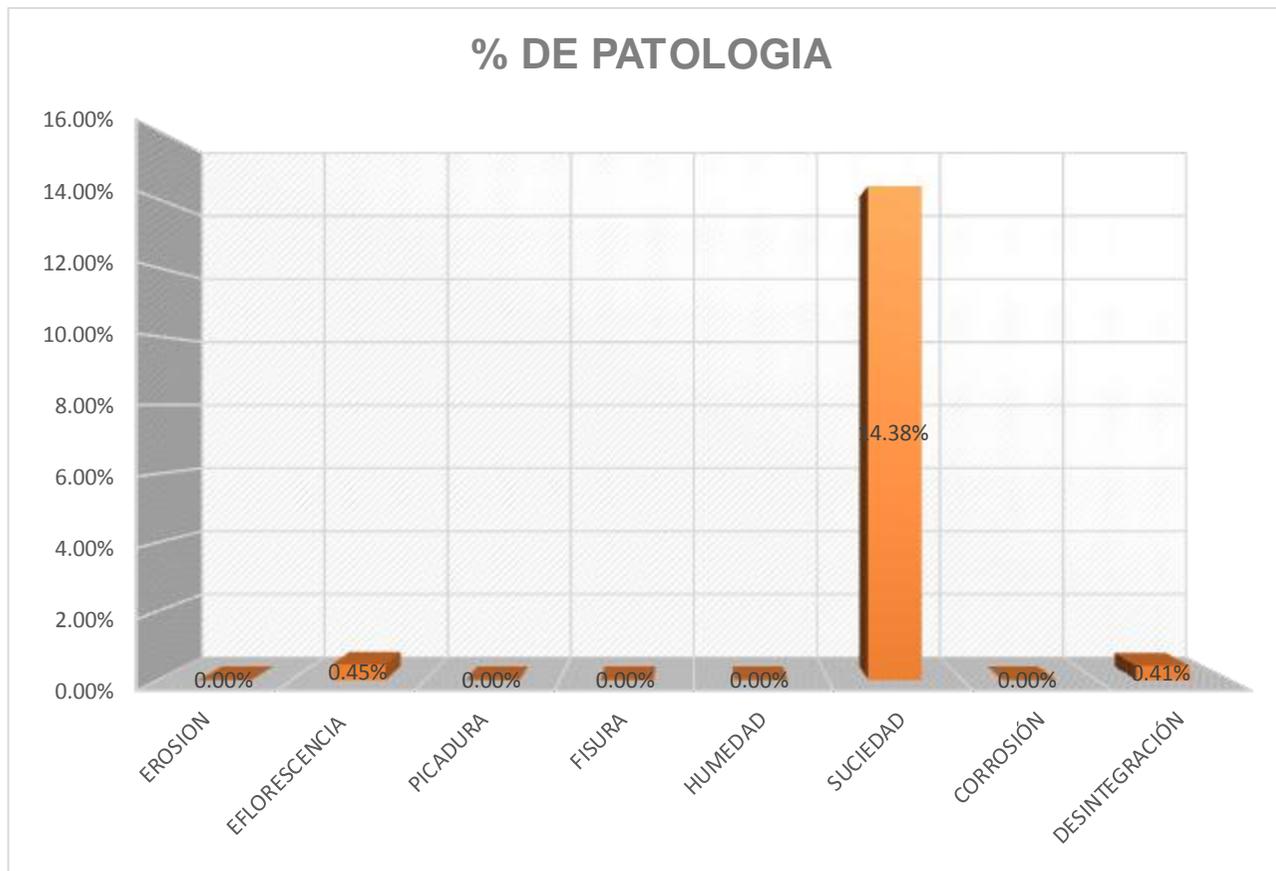
**Gráfico 36: Porcentaje de patologías identificados en la muestra 09**

Podemos observar en la muestra 09 tiene un área 24.48 m<sup>2</sup>, de la cual se tiene una **área con patología de 3.73 m<sup>2</sup> que corresponden al 15.24%**; y un área sin patología de 20.75 m<sup>2</sup> que corresponden al 84.76%; se identificaron los tipos de patologías presente en la muestra los cuales son: **Suciedad (14.38%)** siendo la patologías más predominante ; Eflorescencia (0.45%) y desintegración (0.41%).

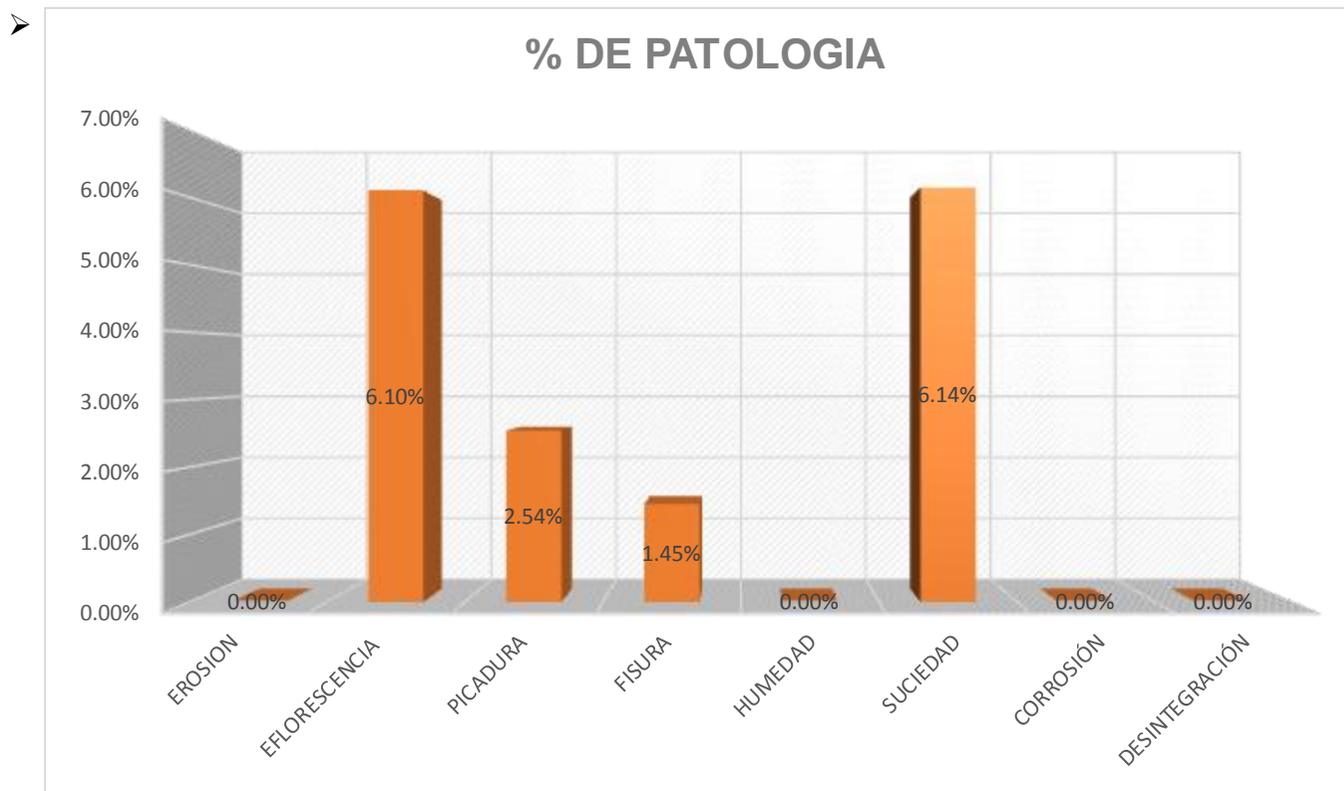
**Gráfico 39: Porcentaje de patologías identificados en la muestra 10.**

Podemos observar en la muestra 10 tiene un área 22.80 m<sup>2</sup>, de la cual se tiene una **área con patología de 3.12 m<sup>2</sup> que corresponden al 16.23%**; y un área sin patología de 19.68 m<sup>2</sup> que corresponden al 83.77%; se identificaron los tipos de patologías presente en la muestra los cuales son: **Suciedad y Eflorescencia (6.14%)** siendo la patologías más predominante.

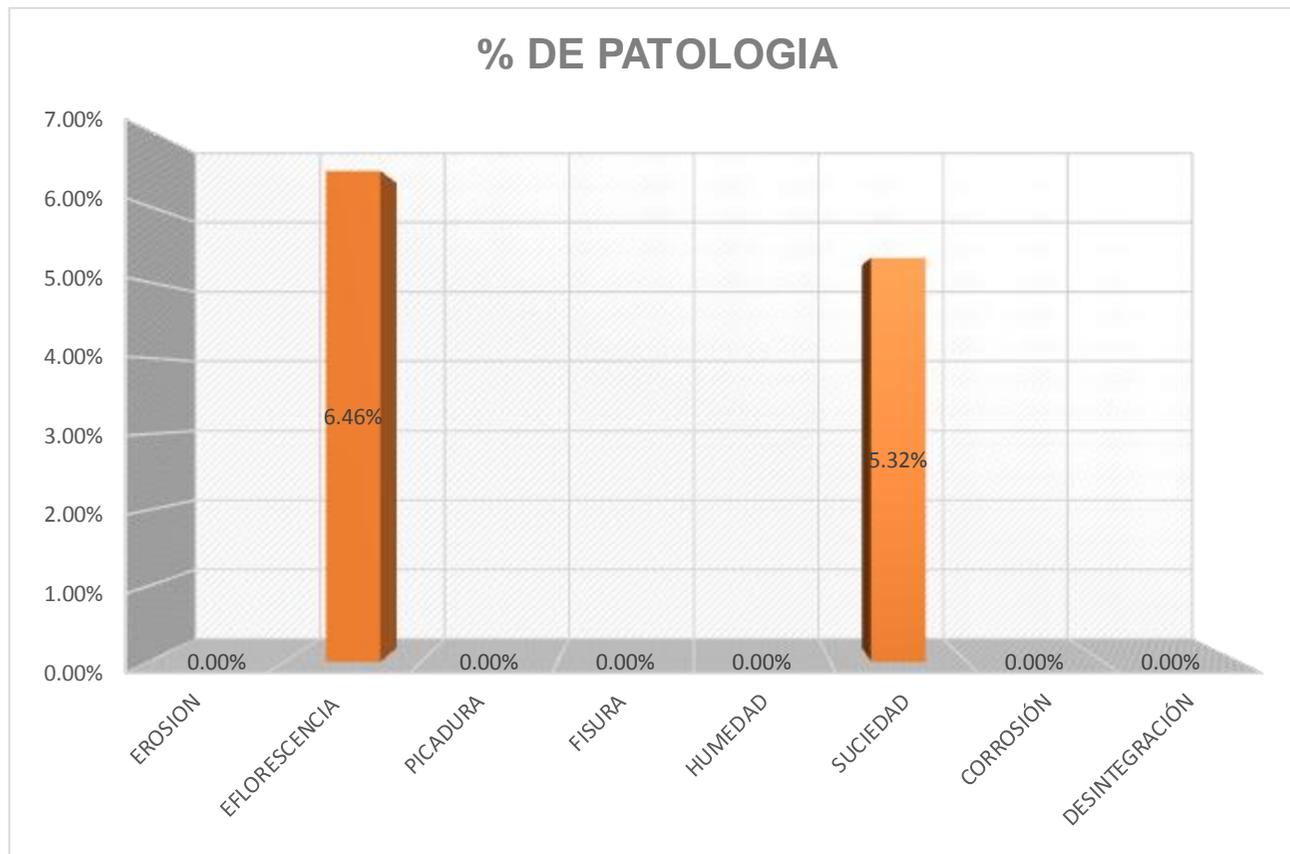
**Gráfico 42: Porcentaje de patologías identificados en la muestra 11.**

Podemos Observar en la muestra 11 posee un área 25.55 m<sup>2</sup>, de las cual se tiene una **área con patología de 3.01 m<sup>2</sup> que corresponden al 11.77%**; y un área sin patología de 22.54 m<sup>2</sup> que corresponden al 88.23%; se identificaron los tipos de patologías presente en la muestra los cuales son: **Eflorescencia (6.46%)** siendo la patologías más predominante y **Suciedad (5.32%)**.

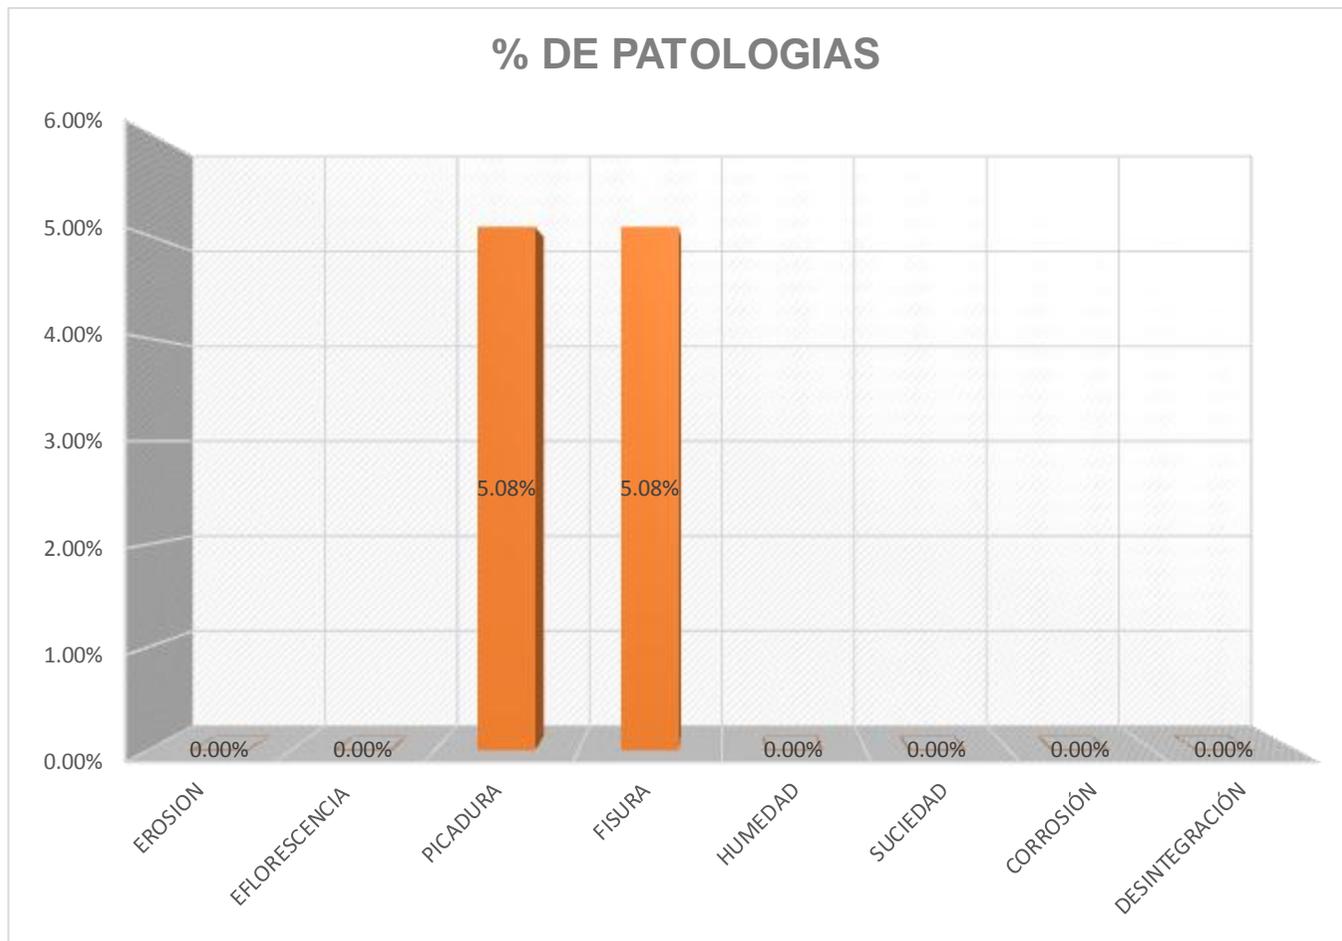
**Gráfico 45: Porcentaje de patologías identificados en la muestra 12**

Podemos observar en la muestra 12 posee un área 25.57 m<sup>2</sup>, de las cual se tiene una **área con patología de 2.60m<sup>2</sup> que corresponden al 10.16%**; y un área sin patología de 22.97 m<sup>2</sup> que corresponden al 89.84%; se identificaron los tipos de patologías presente en la muestra los cuales son: Picadura y Fisura (5.08%) siendo la patologías más predominante.

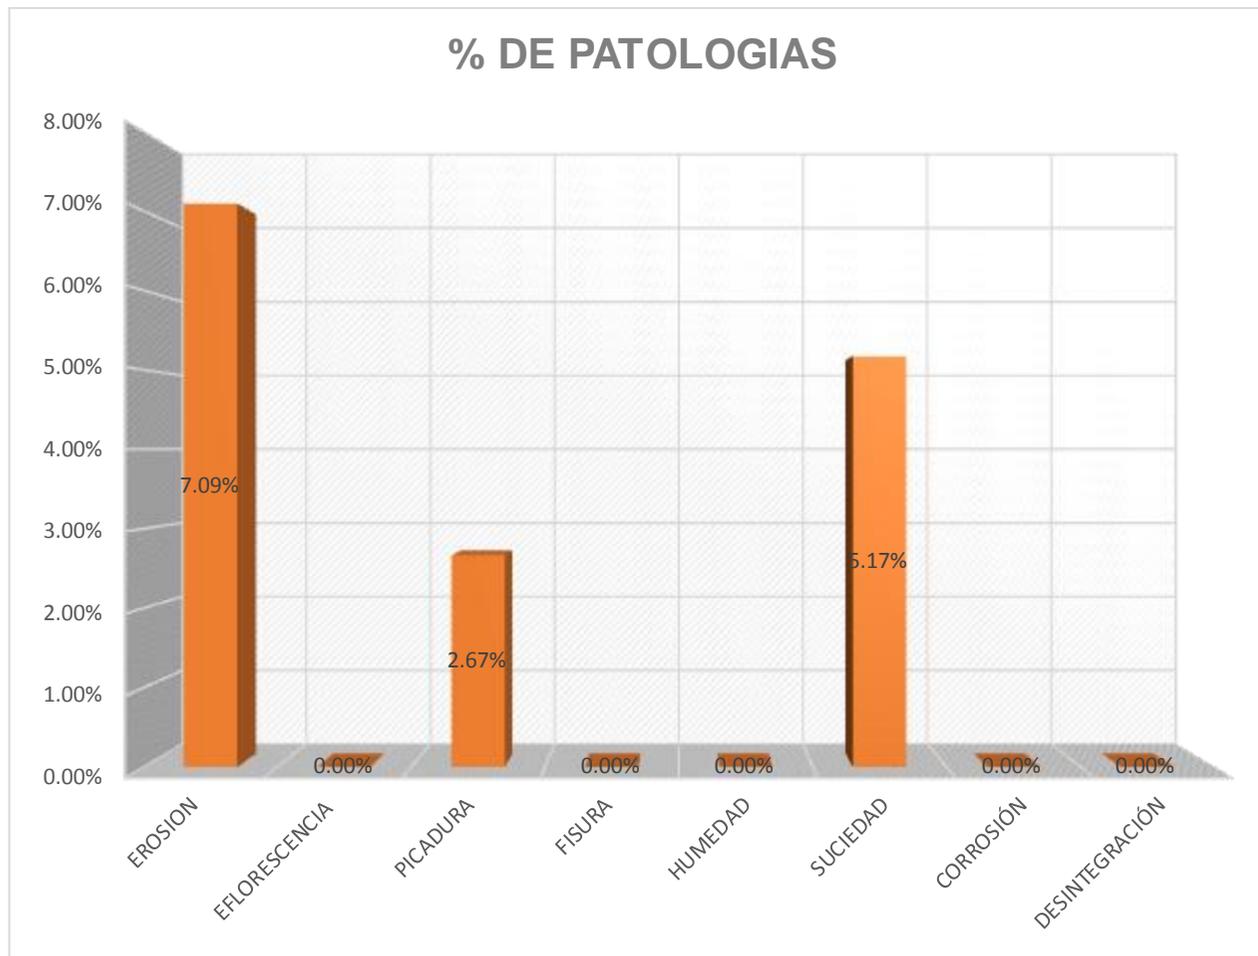
**Gráfico 48: Porcentaje de patologías identificados en la muestra 13.**

La muestra 13 posee un área 22.84 m<sup>2</sup>, de las cual se tiene un área **con patología de 3.41 m<sup>2</sup> que corresponden al 14.93%**; y un área sin patología de 19.43 m<sup>2</sup> que corresponden al 85.07%; se identificaron los tipos de patologías presente en la muestra los cuales son: Erosión ( 7.09%) y Suciedad (5.17%) siendo la patologías más predominante.

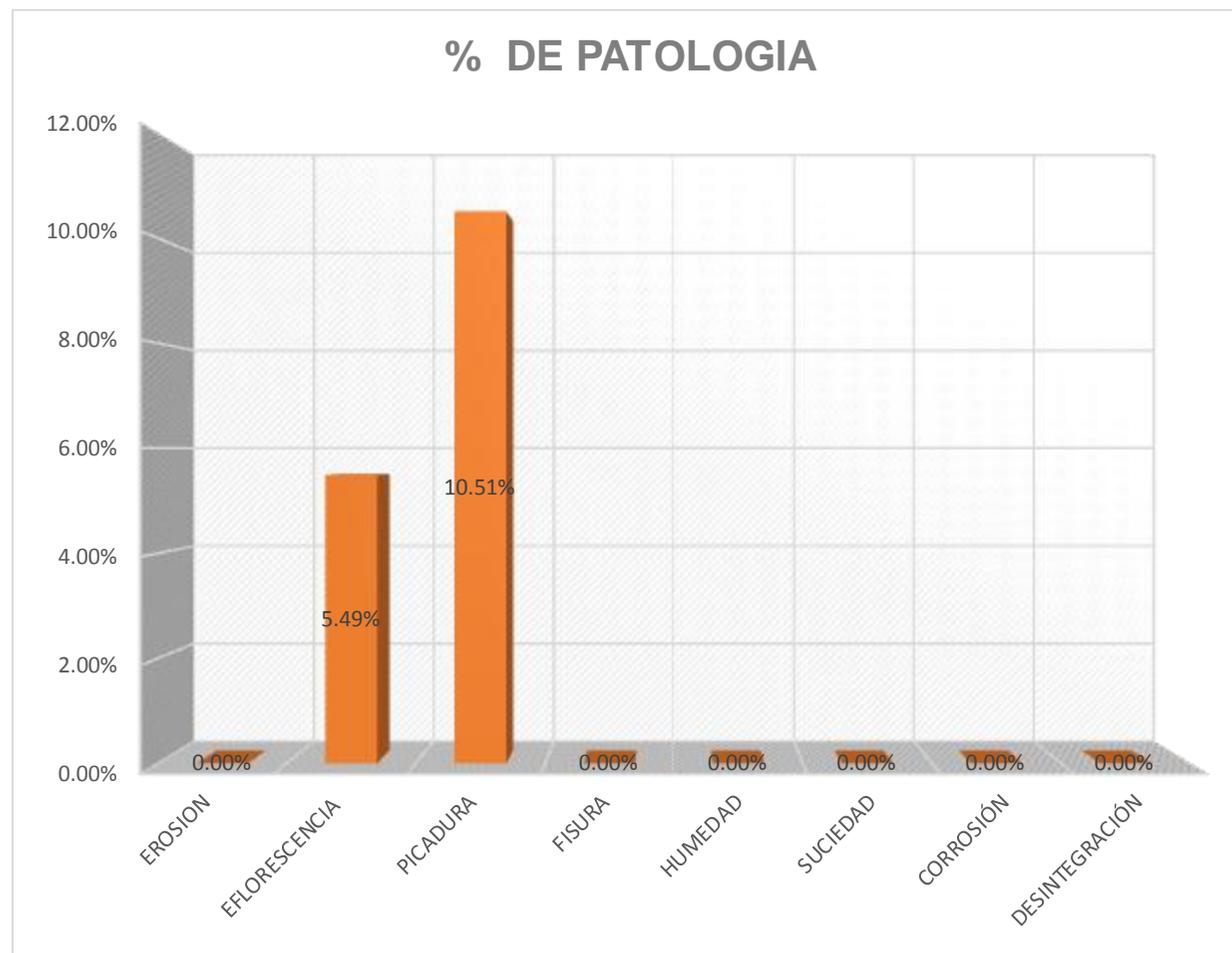
**Gráfico 51: Porcentaje de patologías identificados en la muestra 14**

Podemos Observar en la muestra 14 tiene un área 17.12m<sup>2</sup>, de las cual se tiene una **área con patología de 2.74 m<sup>2</sup> que corresponden al 16.00%**; y un área sin patología de 14.38 m<sup>2</sup> que corresponden al 84.00%; se identificaron los tipos de patologías presente en la muestra la cual es: **Picadura (10.51%)** siendo la patología más predominante.

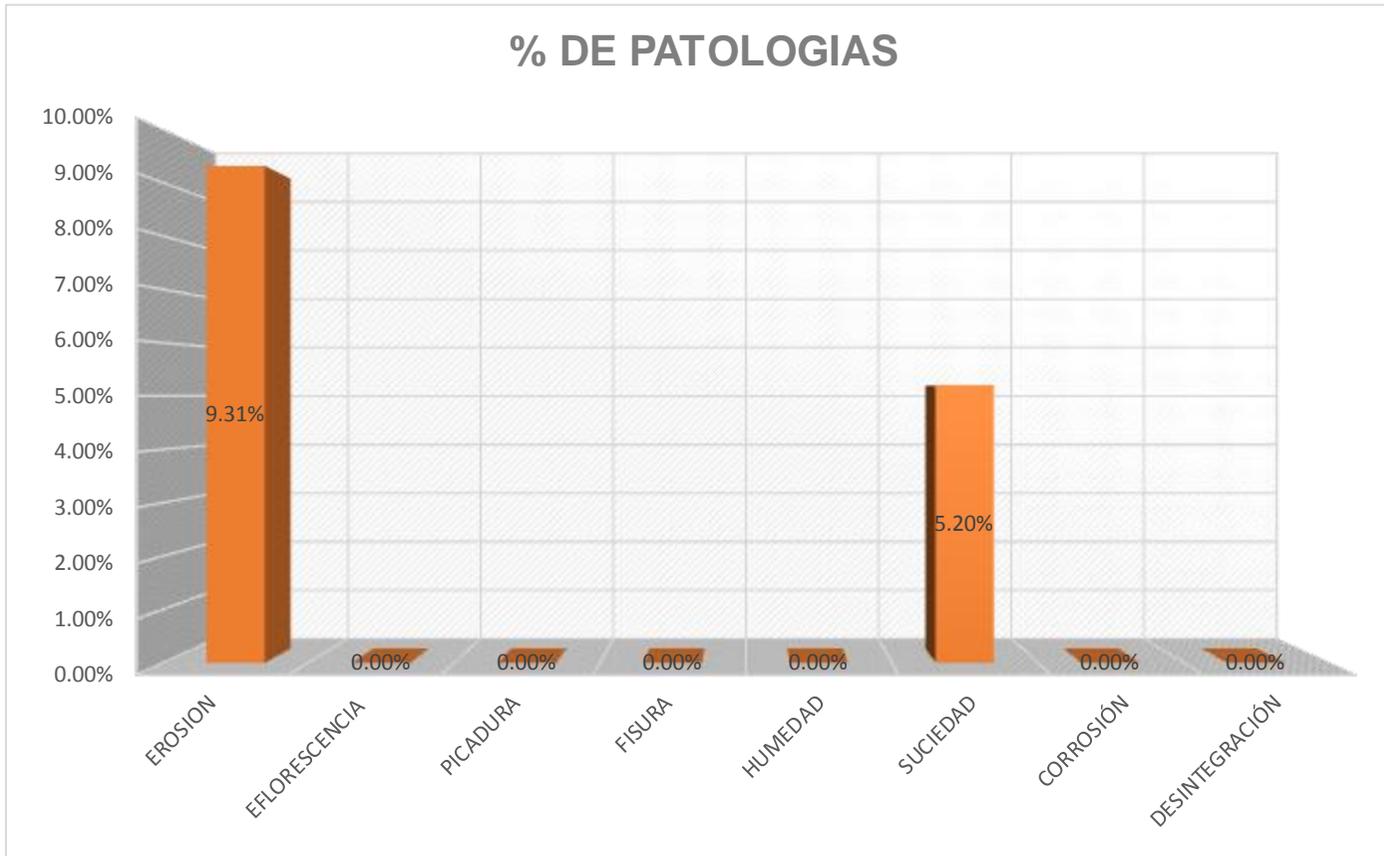
**Gráfico 54: Porcentaje de patologías identificados en la muestra 15**

Se Puede observar en la muestra 15 tiene un área 28.45 m<sup>2</sup>, de las cual se tiene una **área con patología de 4.13 m<sup>2</sup> que corresponden al 14.53%**; y un área sin patología de 24.32 m<sup>2</sup> que corresponden al 85.47%; se identificaron los tipos de patologías presente en la muestra los cuales son: **Erosión (9.31%)** siendo la patologías más predominante.

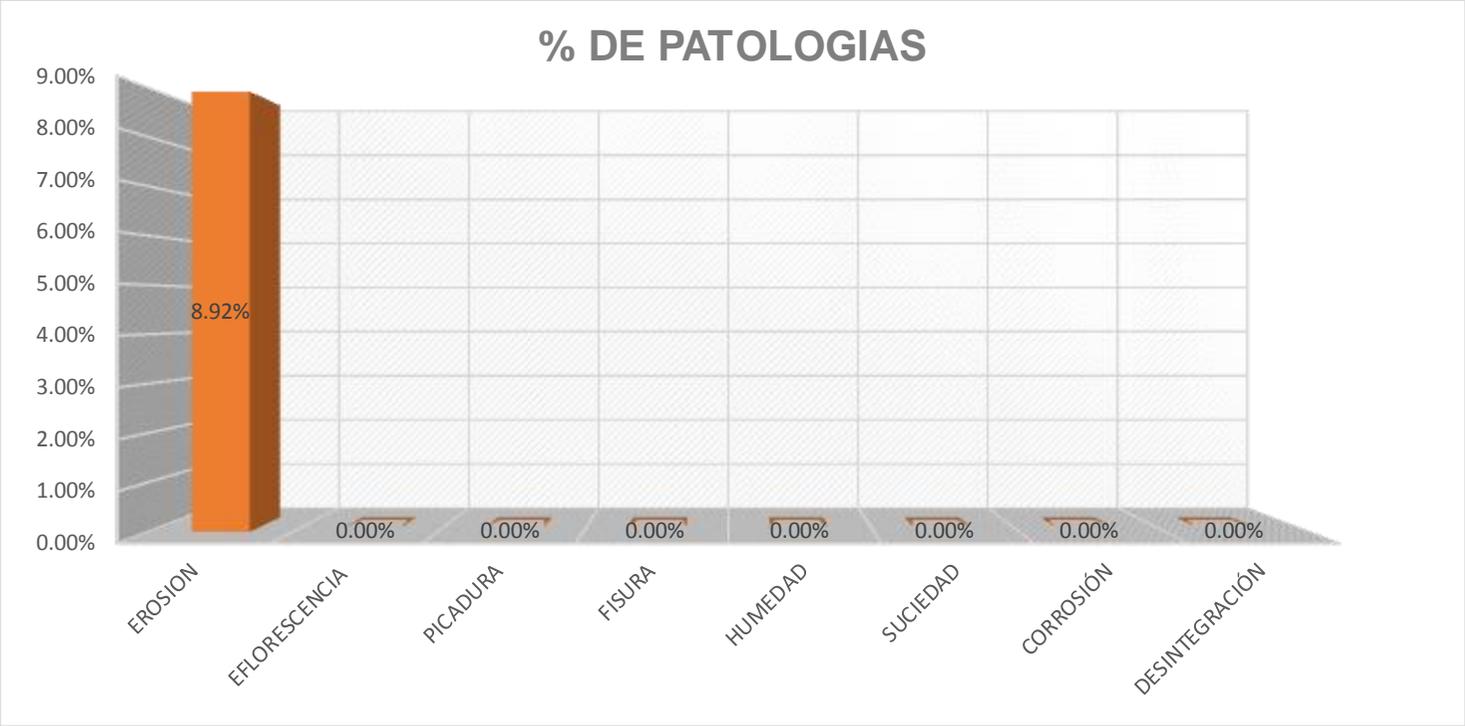
**Gráfico 57: Porcentaje de patologías identificados en la muestra 16**

Se puede observar en la muestra 16.00 tiene un área 14.68 m<sup>2</sup>, de las cual se tiene una **área con patología de 1.31 m<sup>2</sup> que corresponden al 8.92%**; y un área sin patología de 14.69 m<sup>2</sup> que corresponden al 91.08%; se identificaron los tipos de patologías presente en la muestra los cuales son: **Erosión (8.92%)** siendo la patología más predominante.

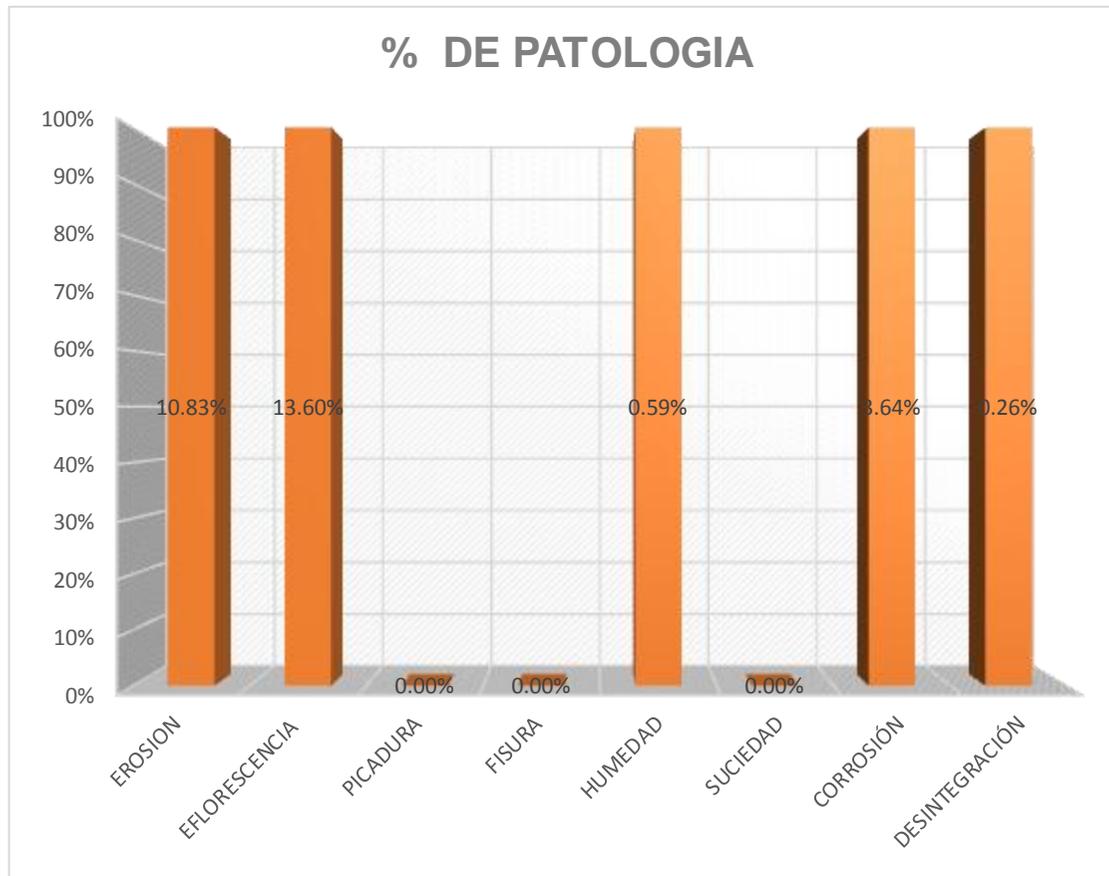
**Gráfico 60: Porcentaje de patologías identificados en la muestra 17**

La muestra 17 posee un área 22.80 m<sup>2</sup>, de las cual se tiene una **área con patología de 6.46 m<sup>2</sup> que corresponden al 28.33%**; y un área sin patología de 16.34 m<sup>2</sup> que corresponden al 71.67%; se identificaron los tipos de patologías presente en la muestra los cuales son: **Eflorescencia (13.60%) y Erosión (10.83%)** siendo la patologías más predominante.

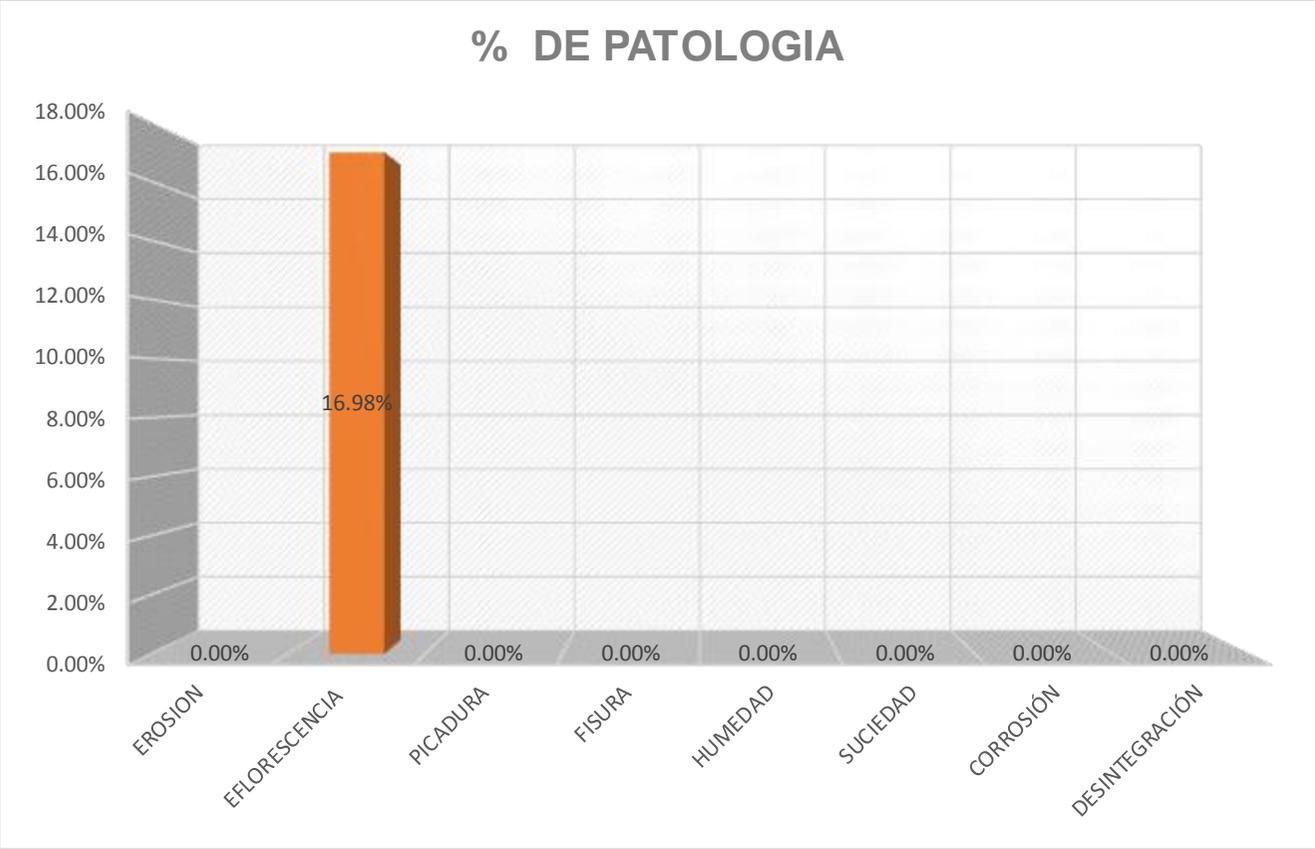
**Gráfico 63: Porcentaje de patologías identificados en la muestra 18**

Se puede observar en la muestra 18 tiene un área 24.74 m<sup>2</sup>, de las cual se tiene una **área con patología de 4.20 m<sup>2</sup> que corresponden al 16.98%**; y un área sin patología de 20.54 m<sup>2</sup> que corresponden al 83.02%; se identificaron los tipos de patologías presente en la muestra los cuales son: **Eflorescencia (16.98%)** siendo la patologías más predominante.
