UNIVERSIDAD CATÓLICA LOS ÁNGELES  
CHIMBOTE

“DETERMINACIÓN Y EVALUACIÓN DE LAS  
PATOLOGÍAS EN ESTRUCTURAS DE ALBAÑILERÍA  
CONFINADA DEL CERCO PERIMÉTRICO DE LA  
INSTITUCIÓN EDUCATIVA CAP FAP. JOSE ABELARDO  
QUIÑONES, DEL ASENTAMIENTO HUMANO LOS  
ALMENDROS, DISTRITO DE CASTILLA, PROVINCIA  
PIURA, PIURA 2017”

**TESIS PARA OPTAR EL TÍTULO PROFESIONAL DE**  
**INGENIERO CIVIL**

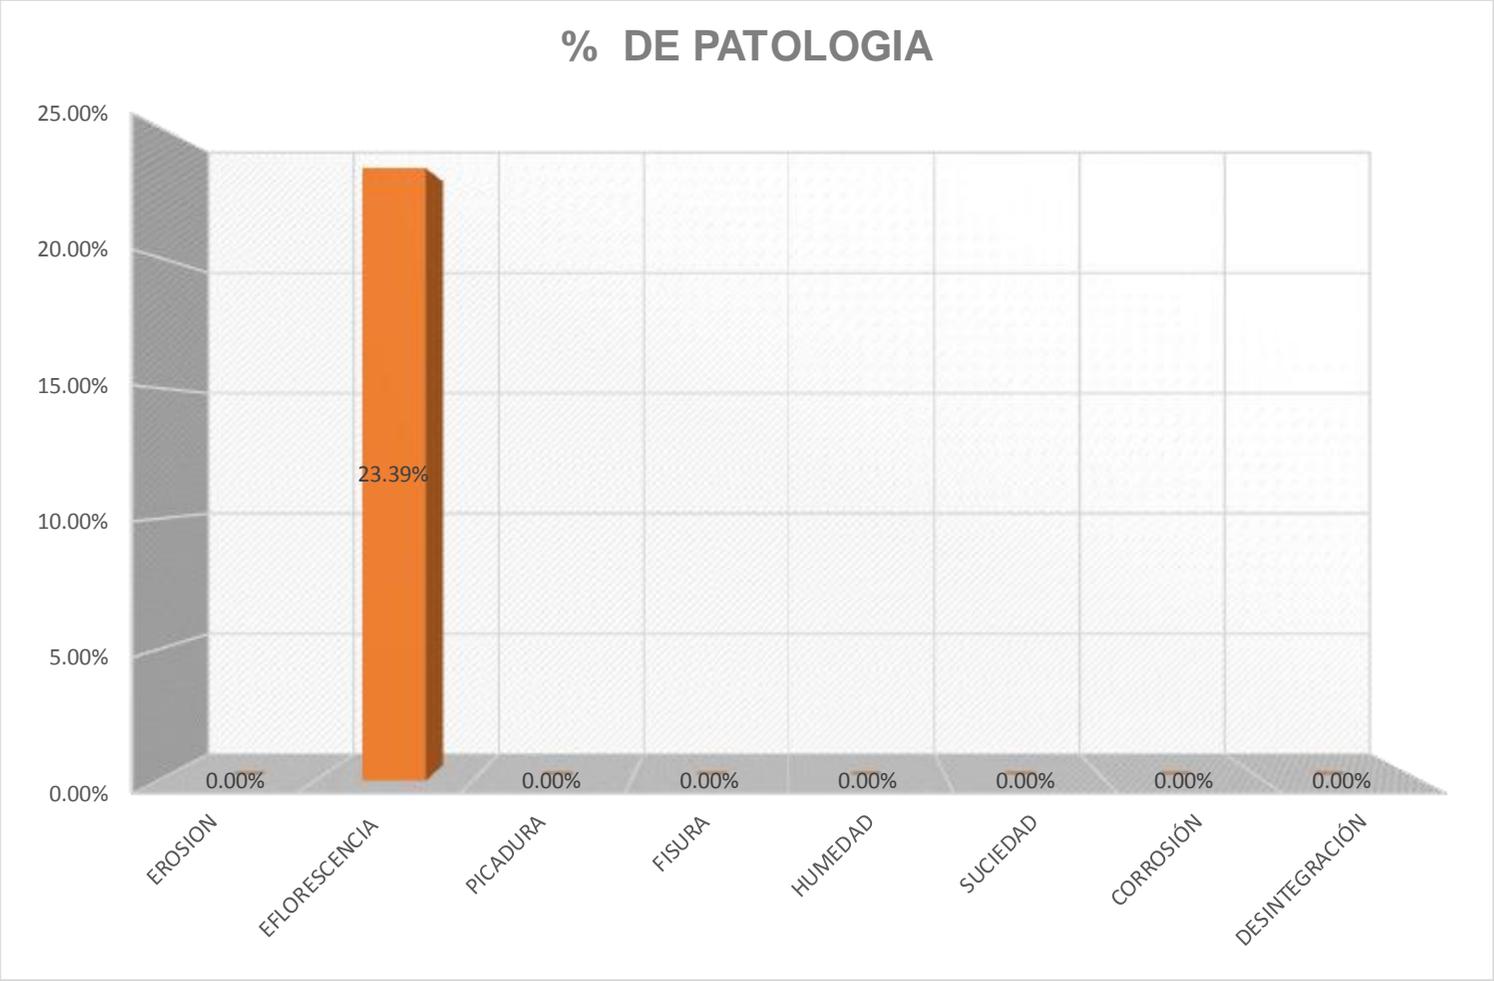
**Gráfico 66: Porcentaje de patologías identificados en la muestra 19**

Se puede observar en la muestra 19 tiene un área 24.63 m<sup>2</sup>, de la cual se tiene una **área con patología de 5.76 m<sup>2</sup> que corresponden al 23.39%**; y un área sin patología de 18.87 m<sup>2</sup> que corresponden al 76.61%; se identificaron los tipos de patologías presente en la muestra los cuales son: **Eflorescencia (23.98%)** siendo la patología más predominante.

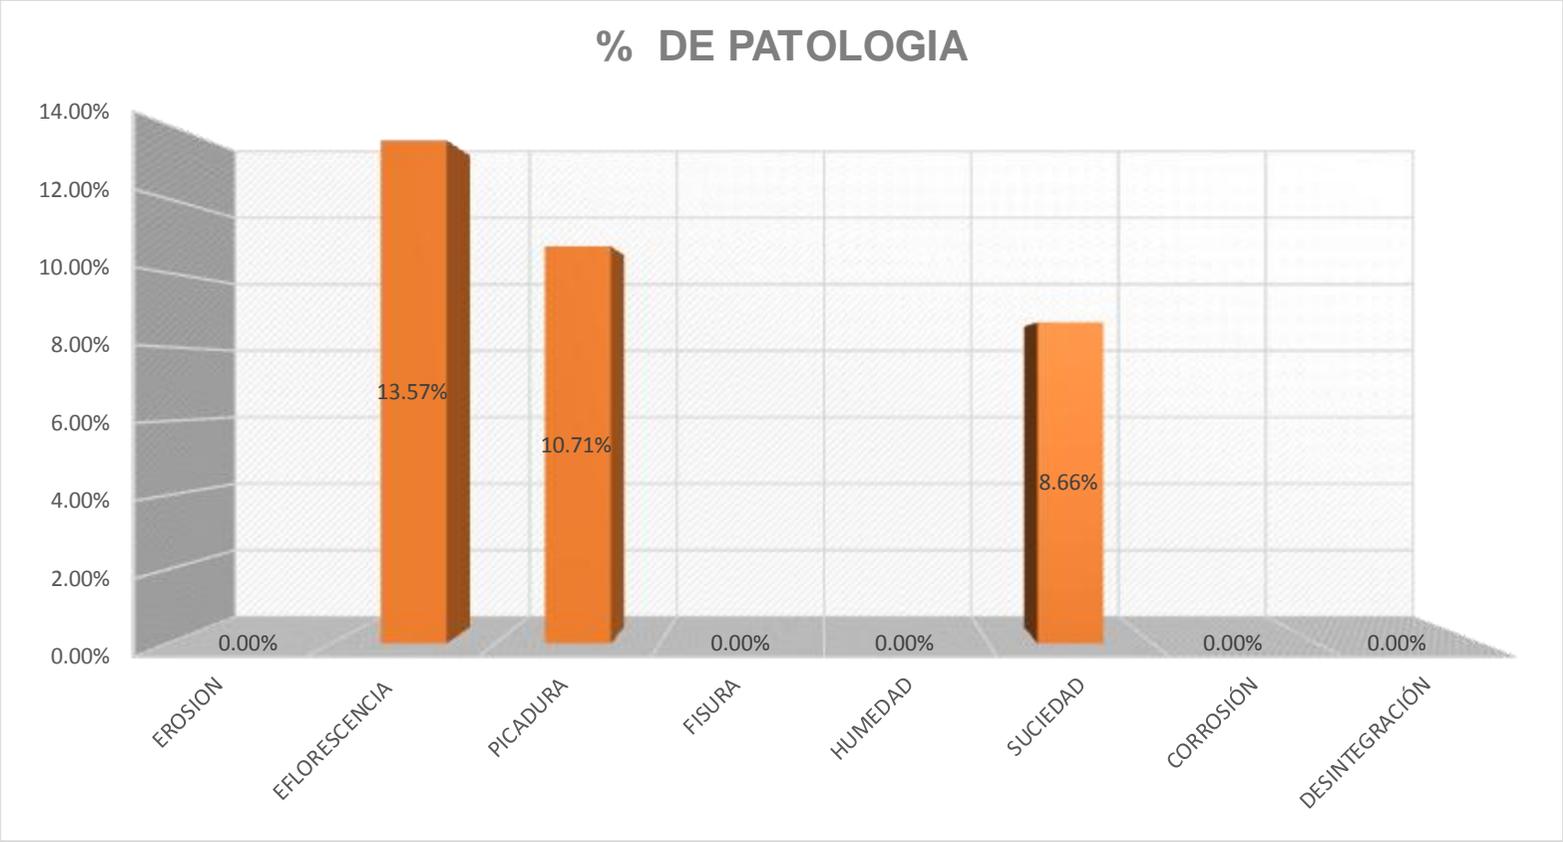
**Gráfico 69: Porcentaje de patologías identificados en la muestra 20**

Se puede observar en la muestra 20 tiene un área 25.28 m<sup>2</sup>, de las cual se tiene un área **con patología de 5.62 m<sup>2</sup> que corresponden al 22.2%**; y un área sin patología de 19.66 m<sup>2</sup> que corresponden al 77.80%; se identificaron los tipos de patologías presente en la muestra los cuales son: **Eflorescencia (13.57%)** y Suciedad (8.66 %) siendo la patologías más predominante.

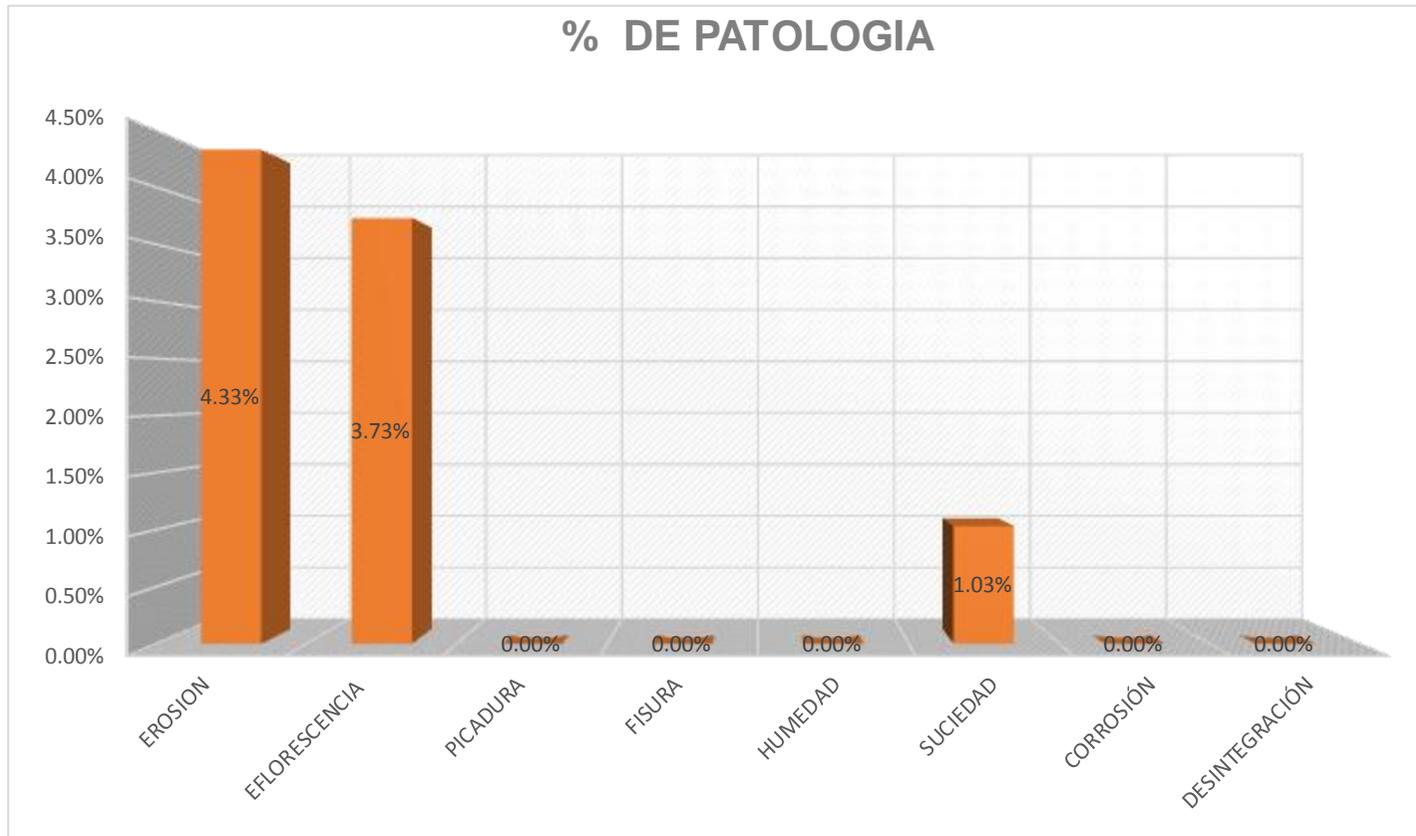
**Gráfico 72: Porcentaje de patologías identificados en la muestra 21**

Se puede observar en la muestra 21 tiene un área 25.18 m<sup>2</sup>, de la cual se tiene un área con patología de 2.29 m<sup>2</sup> que corresponden al 9.09%; y un área sin patología de 22.89 m<sup>2</sup> que corresponden al 90.91%; se identificaron los tipos de patologías presente en la muestra los cuales son: **Erosión (4.33%)** y **Eflorescencia (3.73 %)** siendo la patología más predominante.

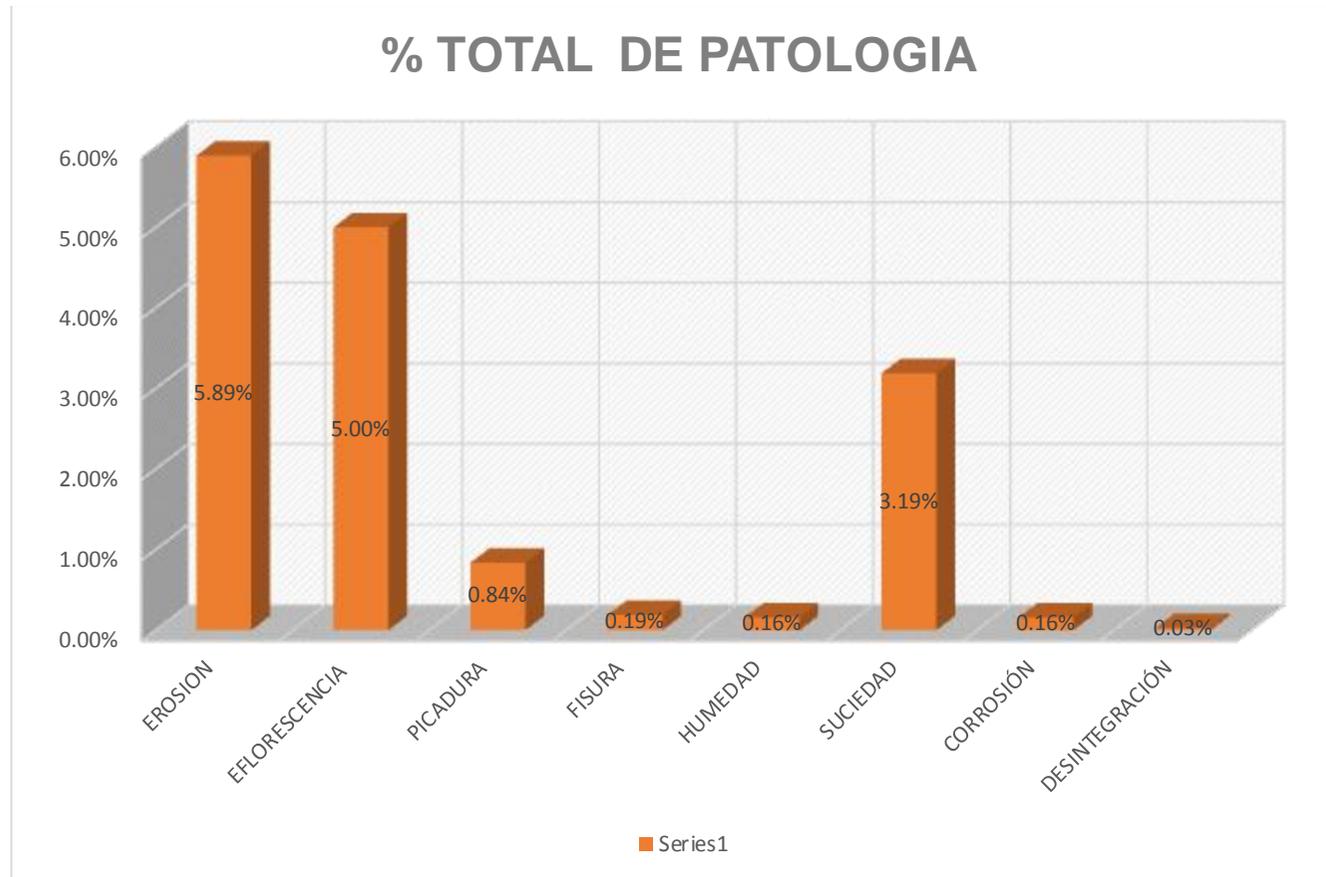
**Gráfico 75: Porcentaje de patologías identificados en todas la unidades de muestras.**

Se puede observar en el resumen de todas las muestras obtenidas tiene un área 513.38 m<sup>2</sup>, de la cual se tiene un área **con patología de 53.71 m<sup>2</sup> que corresponden al 15.46%**; y un área sin patología de 459.67 m<sup>2</sup> que corresponden al 84.54%; se identificaron los tipos de patologías presente en la muestra los cuales son: **Erosión (5.89%)** y **Eflorescencia (5%)** siendo las patologías más predominantes.
