UNIVERSIDAD CATÓLICA LOS ÁNGELES  
CHIMBOTE

“DETERMINACIÓN Y EVALUACIÓN DE LAS PATOLOGÍAS DE LA  
CAPA DE RODADURA DEL PAVIMENTO FLEXIBLE DE LA  
AVENIDA MARCAVELICA CUADRAS 01 A LA CUADRA 09, DEL  
DISTRITO DE VEINTISÉIS DE OCTUBRE, PROVINCIA DE PIURA,  
REGIÓN PIURA – MARZO 2017”

**TESIS PARA OPTAR EL TÍTULO PROFESIONAL DE  
INGENIERO CIVIL**

La metodología aplicada, Índice de Condición del Pavimento dio como resultado un PCI general total de 3.17 % en promedio. En el tramo A, las cuadras desde la 01 a la 03 tienen un PCI = 0 %, las cuadras desde la 04 a la 06 tienen un PCI = 0 % y las cuadras desde la 07 a la 09 tienen un PCI = 0 %. En el tramo B, las cuadras desde la 01 a la 03 tienen un PCI = 12 %, las cuadras desde la 04 a la 06 tienen un PCI = 0 % y las cuadras desde la 07 a la 09 tienen un PCI = 7 %.

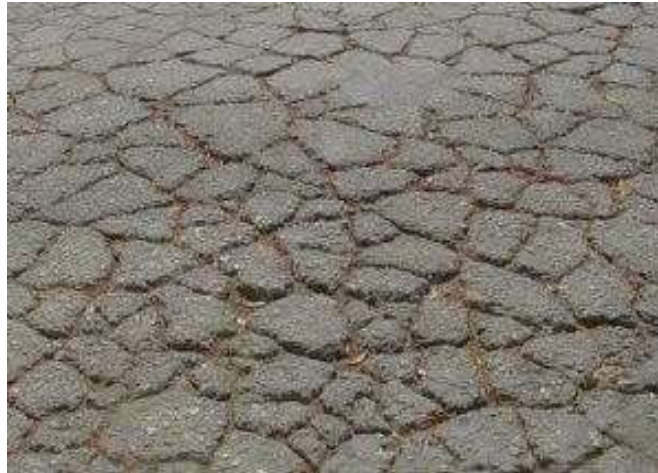
Este tipo de falla indica la disminución de la capacidad estructural de la vía. Por tanto es necesario realizar actividades de mantenimiento y conservación. La falta de mantenimiento o conservación provocaría ocasionar la aparición de baches. Ver figura 10.

*Figura 9: Piel de cocodrilo.*

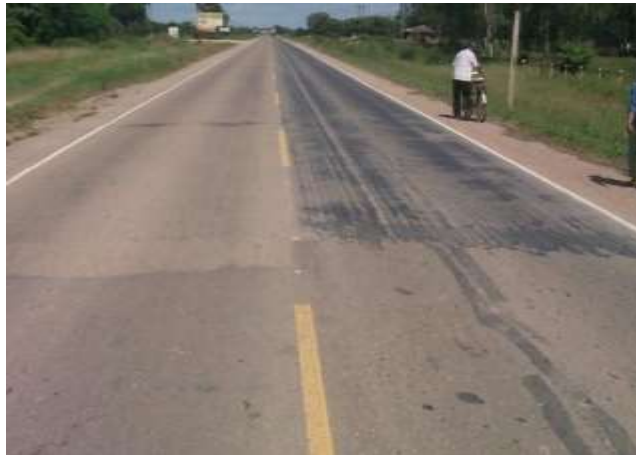
que el proceso de exudación no es reversible durante el tiempo frío, el asfalto queda acumulado en la superficie. Ver figura 11.

*Figura 10: Exudación.*

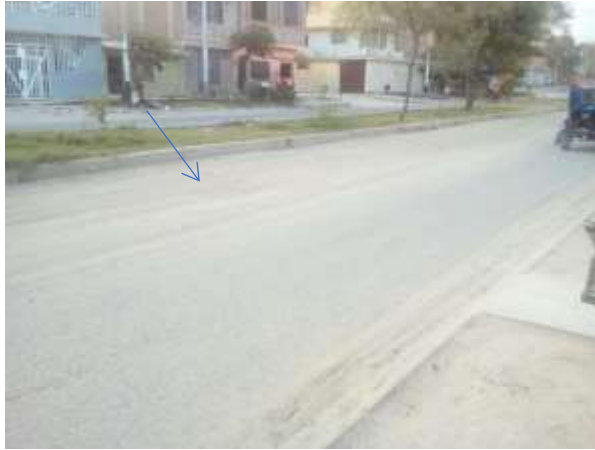
Los abultamientos de patrón perpendicular a la dirección del tráfico cuya separación es menor a 3.00 m. la falla es denominada corrugación. Pero si aparecen sobre grandes áreas de la superficie del pavimento originando largas depresiones y abultamientos se le llama hinchamiento y/o hundimiento. Ver figura 13.

*Figura 12: Abultamientos y hundimientos.*

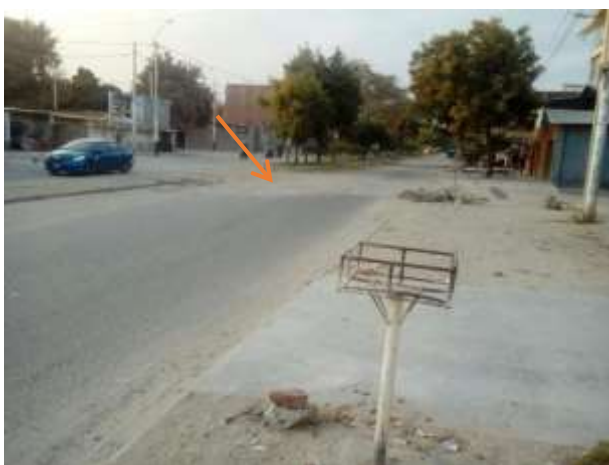
Si las depresiones son suficientemente profundas y contienen agua en su interior pueden causar hidropneumático, es decir, los neumáticos pierden contacto con la superficie de la capa de rodadura debido a la película de agua. Ver figura 15.

*Figura 14: Depresión*

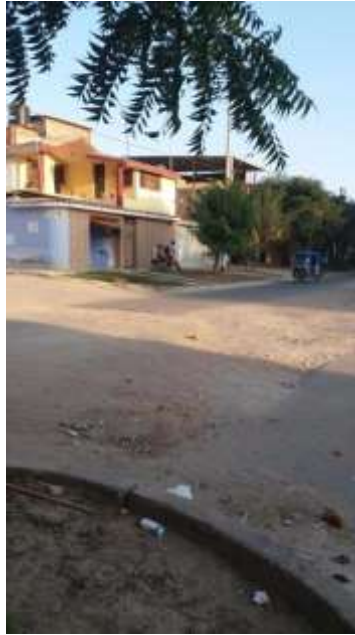
Se determina esta falla al observar la diferencia de alturas el borde de la capa de rodadura y la berma. Se origina por la erosión y/o asentamiento de la berma. La colocación de nuevas capas en la vía sin el ajuste correcto puede ocasionar esta falla. Ver figura 18.

*Figura 17: Desnivel carril – berma.*

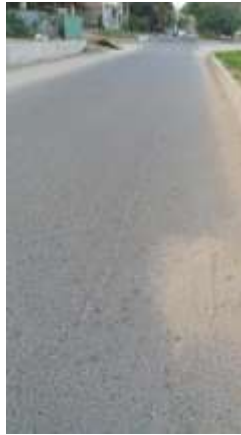
- Uso de ligantes envejecidos o duros.
- Gradiente térmico superior a los 30° C.
- Contracción de la mezcla asfáltica.

*Figura 18: Fisuras longitudinales*

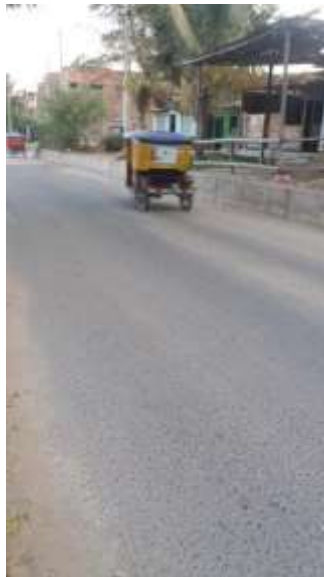
- Repeticiones de cargas vehiculares.
- Disminución en la cantidad de agregado extendida sobre el asfalto.
- Falta de rozamiento o fricción en la textura del pavimento, impidiendo la reducción de la velocidad vehicular.
- Escasez de agregado angular necesario para buena adherencia o agarre entre el pavimento y los neumáticos vehiculares.

*Figura 21: Agregado pulido.*

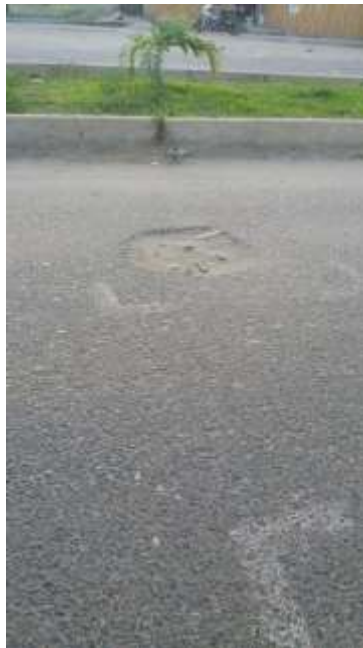
- Alta severidad en el fisuramiento tipo piel de cocodrilo que produce fatiga y la desintegración de la capa de rodadura.
- Defectos en los procesos constructivos.
- Sub drenaje deficiente.
- Diseño errado del paquete estructural.

*Figura 22: Baches.*

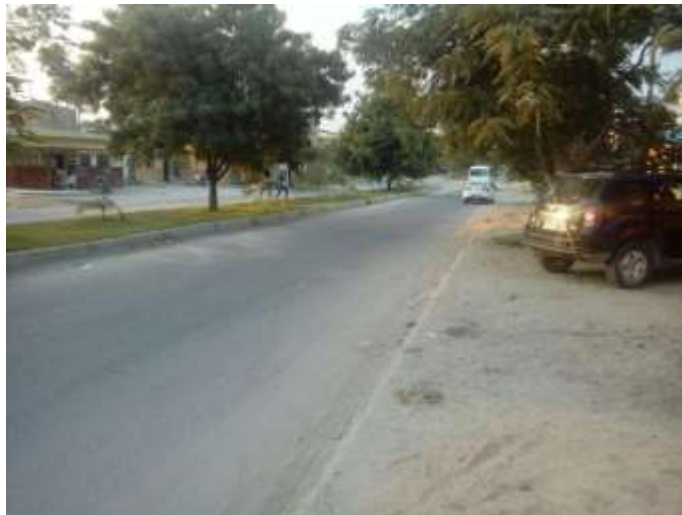
- Mezcla asfáltica inestable.
- Exceso de ligante en riegos.
- Mal diseño del paquete estructural: espesores deficientes.
- Mala calidad de materiales o deficiente control de calidad.

*Figura 23: Ahuellamiento.*

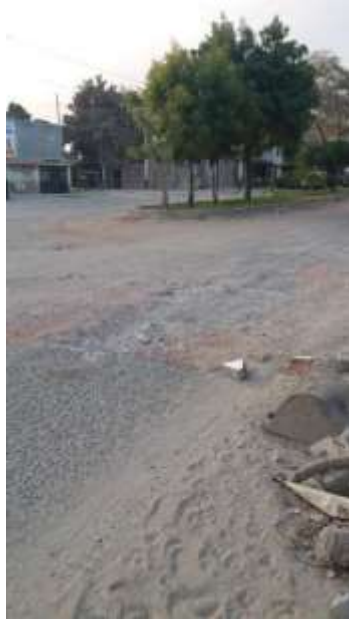
- Cargas de tráfico especiales, por ejemplo vehículos de orugas.
- Ablandamiento de la superficie y pérdida de agregados por el derramamiento de aceite de vehículos.
- Mezcla de baja calidad con ligante insuficiente.
- Agregados contaminados o muy absorbentes.
- Falla de adherencia entre agregado y asfalto por agentes externos.

*Figura 27: Peladura.*
