DETERMINACIÓN Y EVALUACIÓN DE PATOLOGÍAS  
EN LOS ELEMENTOS ESTRUCTURALES DE  
ALBAÑILERÍA CONFINADA DEL PABELLÓN 02 DE LA  
I.E. ABRAHAM VALDELOMAR, DISTRITO DE CARMEN  
ALTO, PROVINCIA DE HUAMANGA, DEPARTAMENTO  
DE AYACUCHO, OCTUBRE - 2017

**TESIS PARA OPTAR EL TÍTULO PROFESIONAL  
DE INGENIERO CIVIL**

FRANKLINS DE LA CRUZ LOZANO

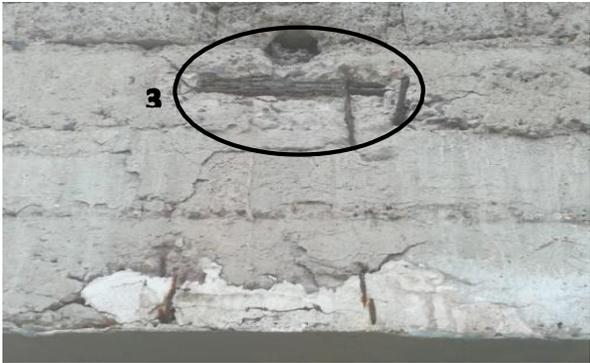
<p>Ubicación: Muestra N° 01  <b>Tipo de patología:</b>  <b>oxidación</b> Código:  2  Nivel de severidad: Leve</p>
<p style="text-align: center;"><b>Intervención y/o Reparación:</b></p> <p>La reparación podrá ser conjunta de todo el proceso patológico abarcando tanto la causa como el efecto y consistirá en una limpieza profunda de la superficie del elemento metálico y su nueva imprimación antioxidante de un aditivo inhibidor.</p>	
<p>Fotografía N° 10. Tipo de patología encontrada, oxidación en armaduras de viga.</p>

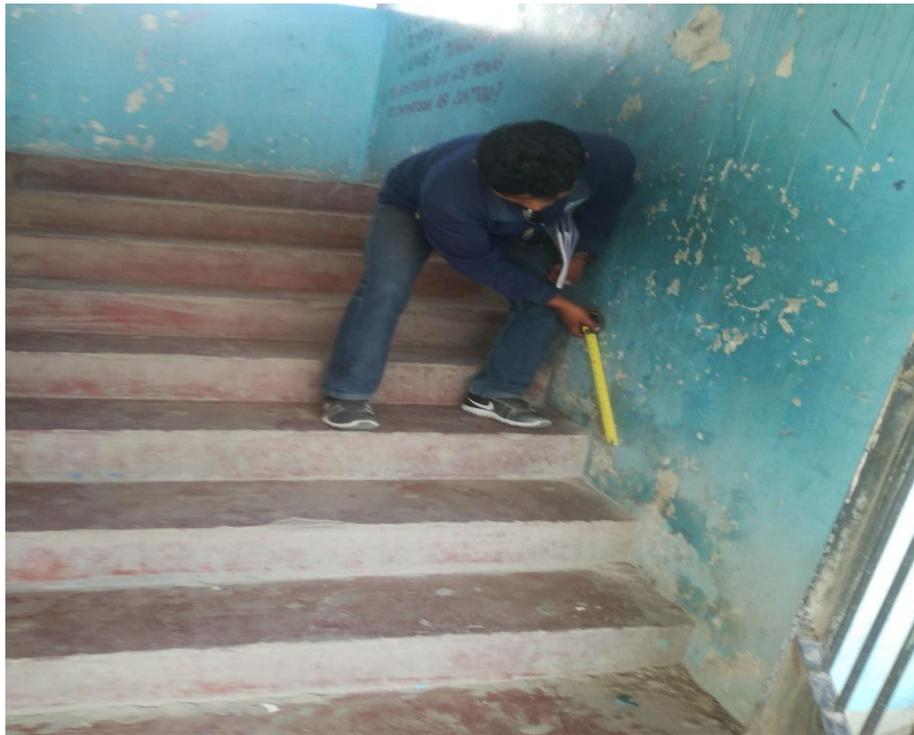
Fotografía N° 12. Tipo de patología encontrada, desprendimiento en muro.
