DETERMINACIÓN Y EVALUACIÓN DE LAS PATOLOGÍAS
CONSTRUCTIVAS EN EL ACABADO DE LOS MUROS
ANCLADOS, PROYECTO AMPLIACIÓN DE LA
UNIVERSIDAD TECNOLÓGICA DEL PERÚ - SEDE LIMA
NORTE, DISTRITO DE LOS OLIVOS, DEPARTAMENTO DE
LIMA METROPOLITANA, REGIÓN LIMA, JUNIO - 2017

Tesis para optar el Título de **Ingeniero Civil**

Bach. Alvia Ramos, Héctor Hernando

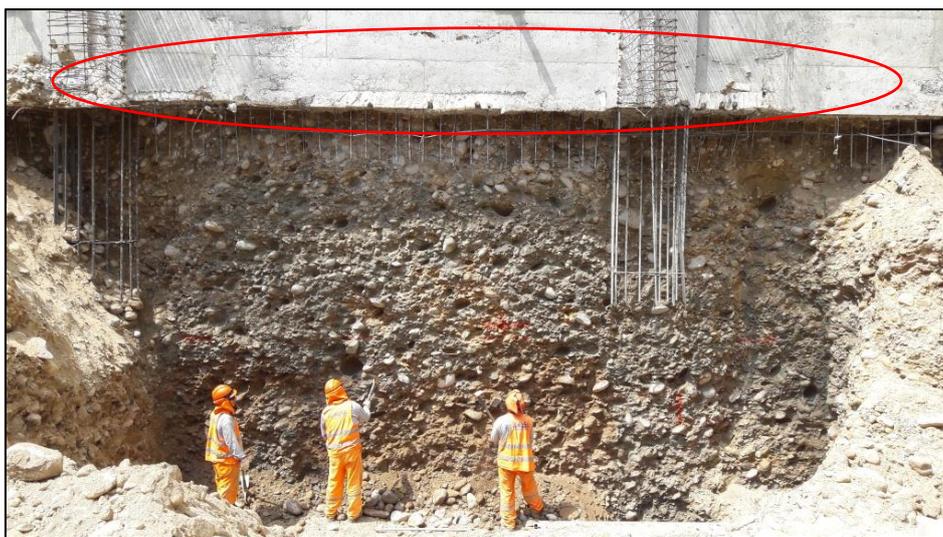
Imagen 21: Junta fría halladas después del desencofrado del muro.

En el proyecto ejecutado solo un muro (EJE A – MURO 2.09), presento esta patología, de manera muy considerable con la evaluación se logró determinar que su nivel de severidad era **MODERADA**, ya que el área afectada solo fue la parte inferior del muro.

Todas las juntas frías encontradas deben ser resanadas o curadas, ya que son consideradas como “**No Conformidades**”, las juntas frías representan un daño tanto a la estructura como al acabado de la misma ya que es un producto no entregable.

El método de reparación de las juntas frías, depende del tamaño y profundidad de penetración, ya que si la malla de refuerzo de acero se encuentra expuesta comenzara a corroerse.

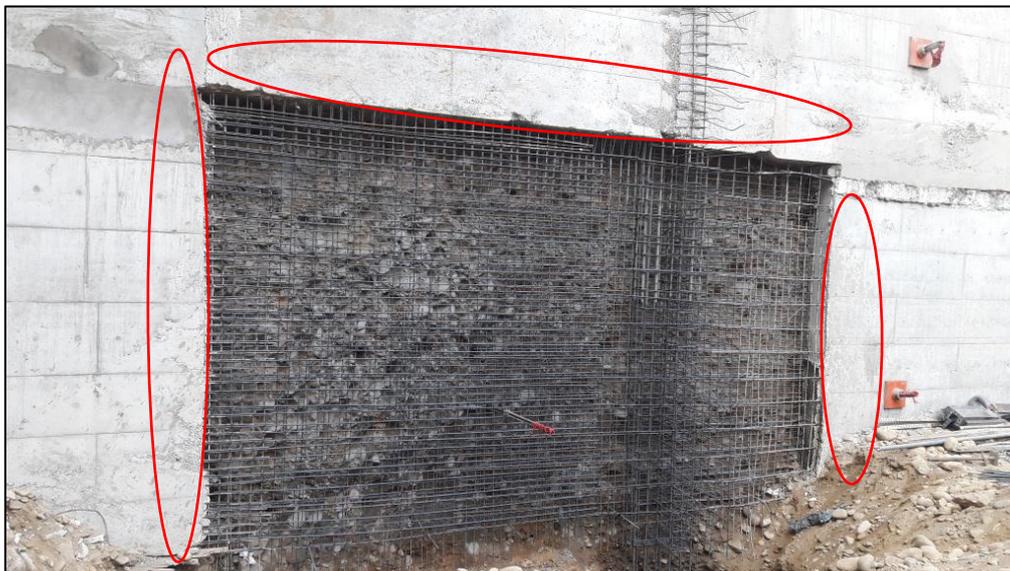
Imagen 22: Segregaciones halladas después del desencofrado del muro.

En el transcurso de ejecución del proyecto la mayoría de las segregaciones aparecieron en la parte lateral de los muros y en la parte inferior ya que estos lugares son donde se produce la mayor fuga de pasta dejando solo acumulaciones de agregado expuesto.

El método de reparación de las segregaciones dependerá según el daño que represente a la estructura afectada, el caso dado en la presente investigación ha sido que todas las segregaciones no representando un daño o riesgo estructural, teniendo como resultado que la reparación se realizará mediante un picado de la superficie y resanado con epóxico de tal forma que este cumpla la función de pasta cemento, el cual es el elemento faltante

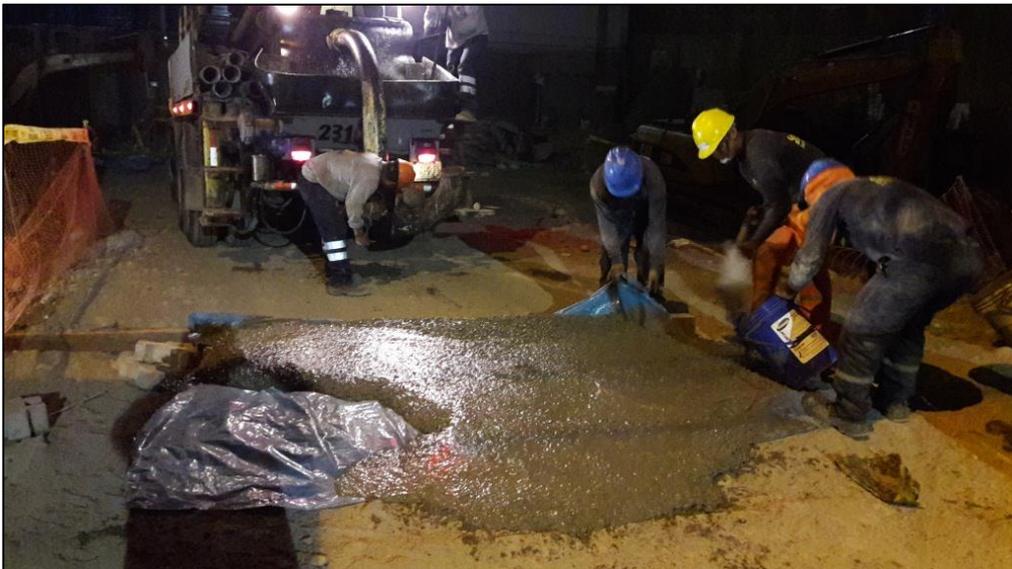
Imagen 23: Perdida de homogeneidad del concreto.

- Irregularidad en el mezclado del concreto.
- Exceso de agua.
- Cantidad y tamaño máximo de los agregados gruesos.
- Vibraciones o sacudidas en el transporte.

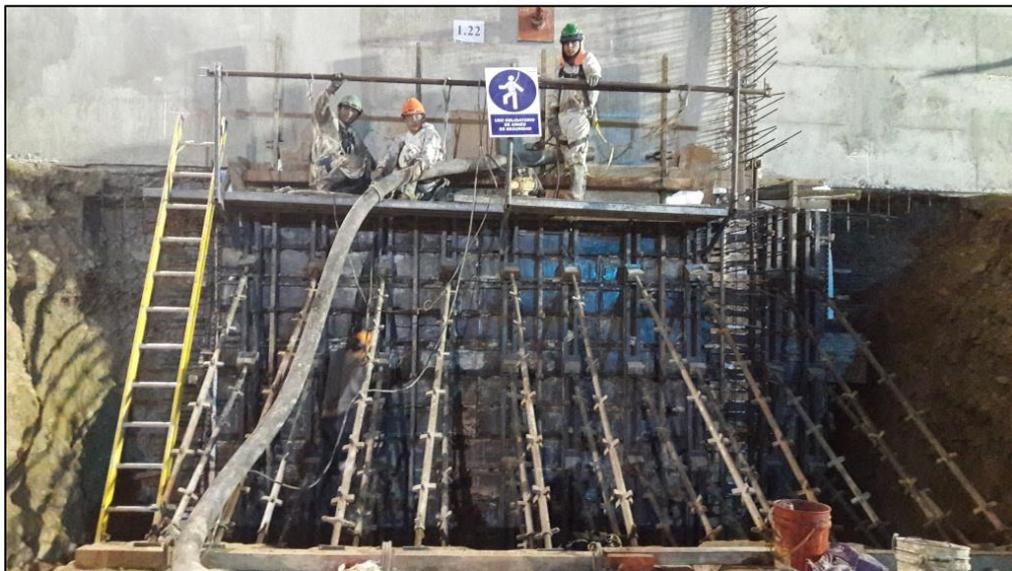
Imagen 25: Mal vibrado del concreto, durante el vaciado.

El mal vibrado del concreto embarga ciertos malos hábitos como; la colocación de la varilla o aguja vibratoria de forma horizontal, la aproximación a la armadura de acero, el vibrado por mucho tiempo o de forma repetitiva en la misma zona, logrará que las piedras grandes caigan por gravedad al fondo del encofrado quedando las piedras pequeñas arriba, esto reduce significativamente su resistencia.
