DETERMINACIÓN Y EVALUACIÓN DE LAS PATOLOGÍAS DE LOS MUROS
DE ALBAÑILERÍA CONFINADA DEL INSTITUTO DE EDUCACIÓN
SUPERIOR TECNOLÓGICO VICENTE FERRER - TUMPA DEL DISTRITO DE
YUNGAY, PROVINCIA DE YUNGAY, DEPARTAMENTO DE ANCASH – 2017

TESIS PARA OPTAR EL TÍTULO PROFESIONAL
DE INGENIERO CIVIL

BACH. FLORES SANCHEZ CONRADO ELVIS

2017

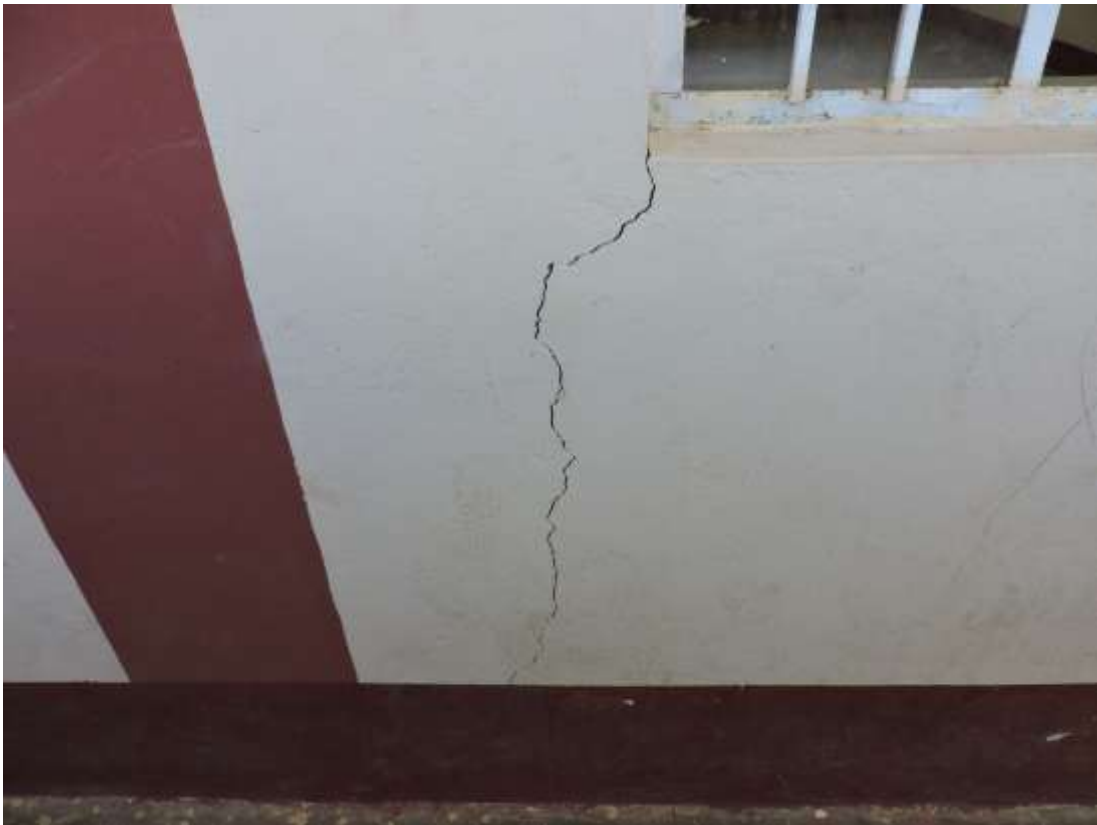
Fotografía 06- Vista del muro con presencia de fisura ubicado en el lado frontal externo del Instituto de Educación Superior Tecnológico Vicente Ferrer – Tumpa.

- Se recomienda la reparación de daños en los muros que es el más afectado, reparándolas las fisuras con debido procedimiento, limpiar la superficie afectadas, libre de suciedades, aceites o polvos a presión de agua; para luego recubrirlo la resina epóxica modificada, esto para evitar el ingreso de agentes agresores como: humedad, dióxido de carbono, sales, etc. y así evitar que puedan dañar a otras estructuras, para mantenerlo en buenas condiciones antes que se deteriore en su totalidad y si queremos repararla puede ser más costosa.

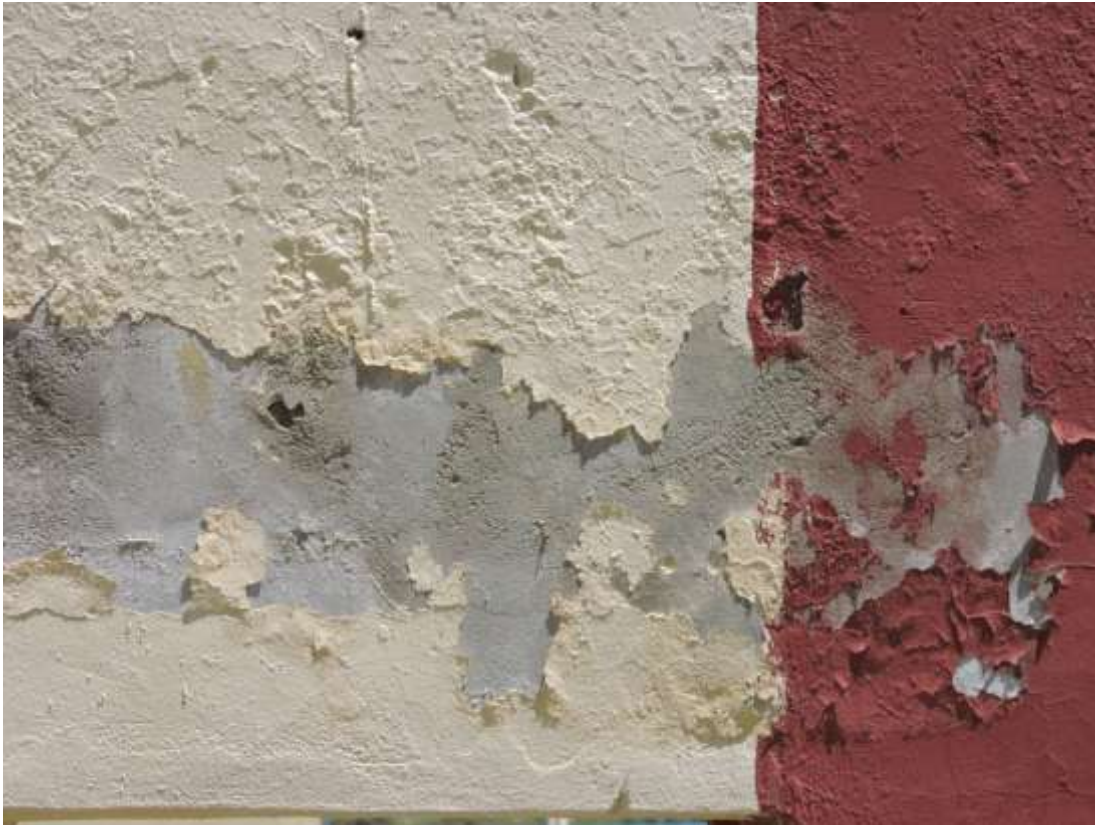
Fotografía 07- Vista del muro con presencia de descascaramiento ubicado en el lado lateral izquierda externo del Instituto de Educación Superior Tecnológico Vicente Ferrer – Tumpa

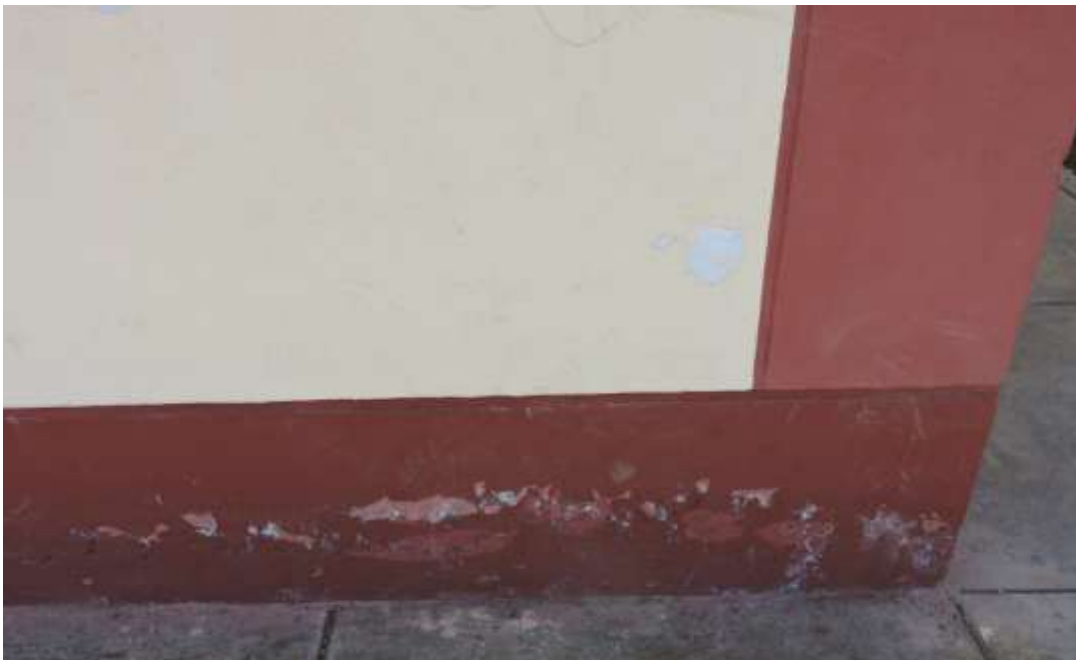
Fotografía 08- Vista del sobre cimienta - muro con presencia de eflorescencia ubicado en el lado lateral frontal externo del Instituto de Educación Superior Tecnológico Vicente Ferrer – Tumpa.
