UNIVERSIDAD CATÓLICA LOS ÁNGELES
CHIMBOTE

DETERMINACION Y EVALUACION DE PATOLOGIAS
DEL MORTERO PARA OBTENER EL INDICE DE
INTEGRIDAD ESTRUCTURAL DEL PAVIMENTO Y
CONDICION OPERACIONAL DE LA SUPERFICIE DE LAS
PISTAS EN EL JIRON TRUJILLO, DISTRITO DE
PUNCHANA, PROVINCIA MAYNAS, DEPARTAMENTO
LORETO- AÑO 2017

**TESIS PARA OPTAR EL TITULO DE:
INGENIERO CIVIL**

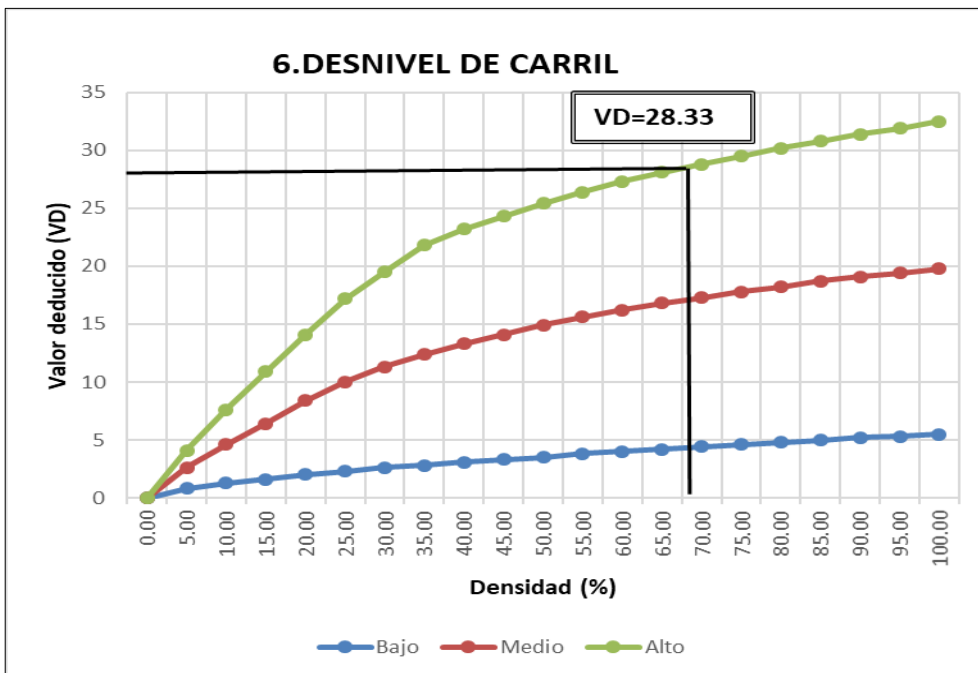
Figura 35: Patología de Desnivel de Carril de la Unidad de Muestra N°01

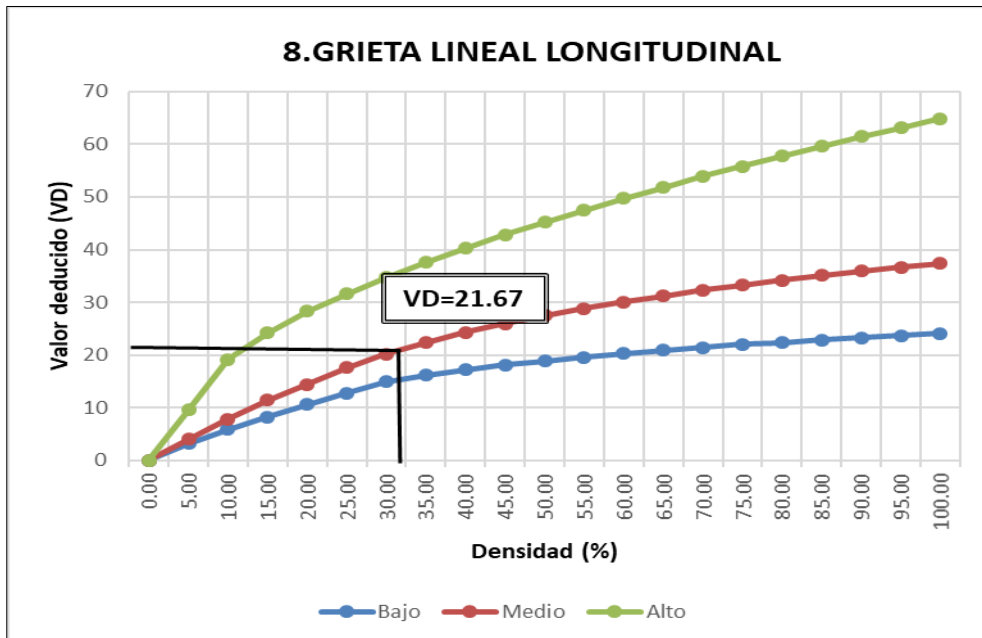
Figura 36: Patología de Grieta Lineal Longitudinal de la Unidad de Muestra N°01

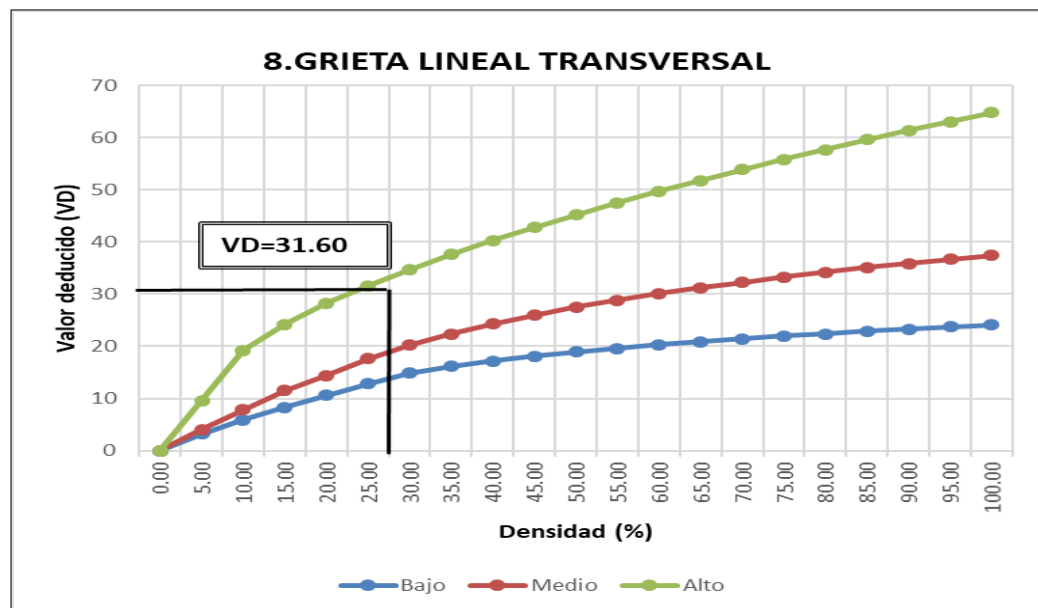
Figura 37: Patología de Grieta Lineal Transversal de la Unidad de la Muestra N°01

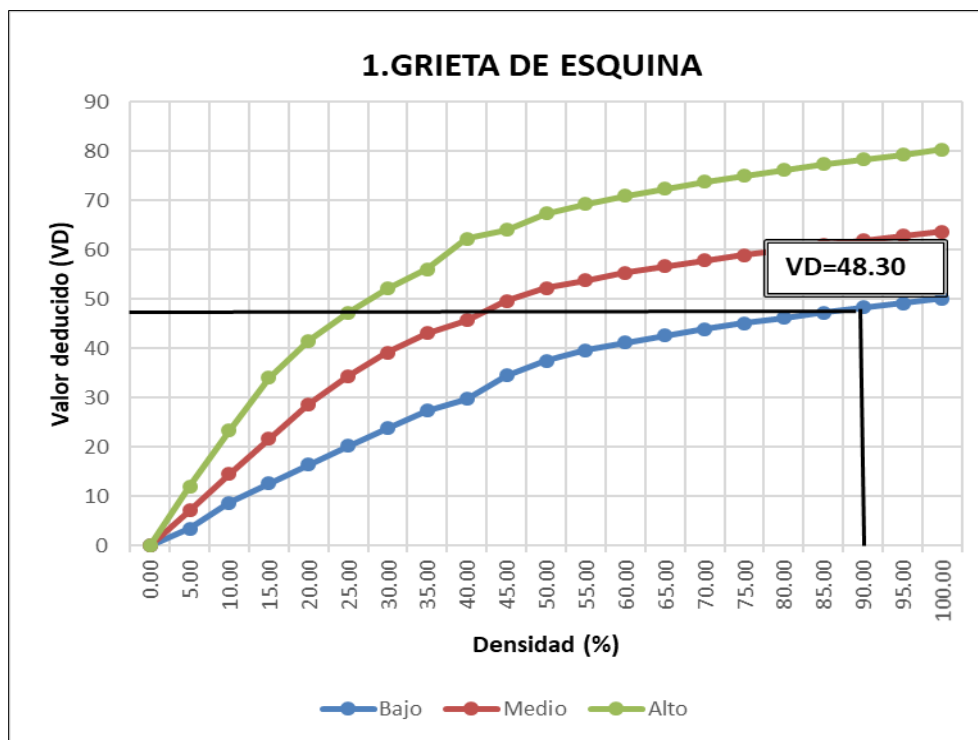
Figura 45: Patología de Grieta de Esquina de la Unidad de Muestra N°02

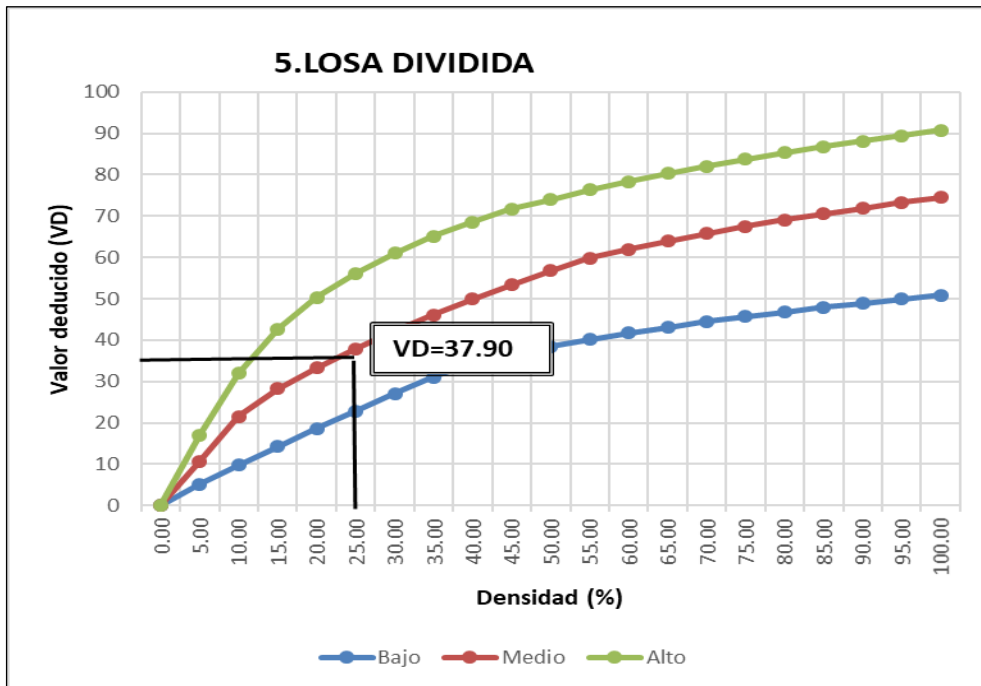
Figura 47: Patología de Losa Dividida de la Unidad de Muestra N°02

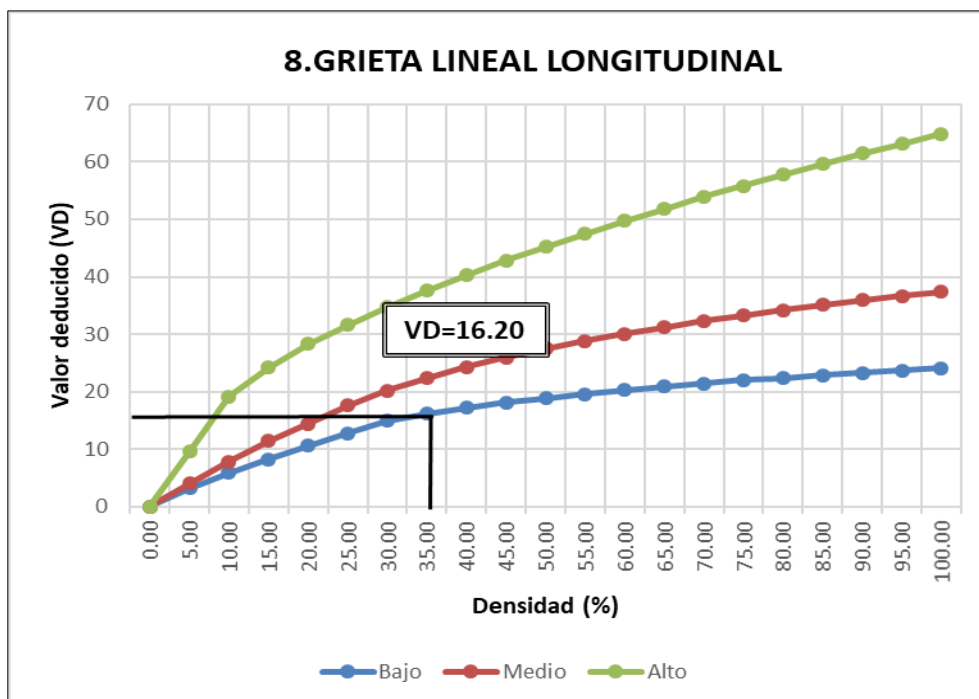
Figura 48: Patología de Grieta Lineal Longitudinal de la Unidad de Muestra N°02

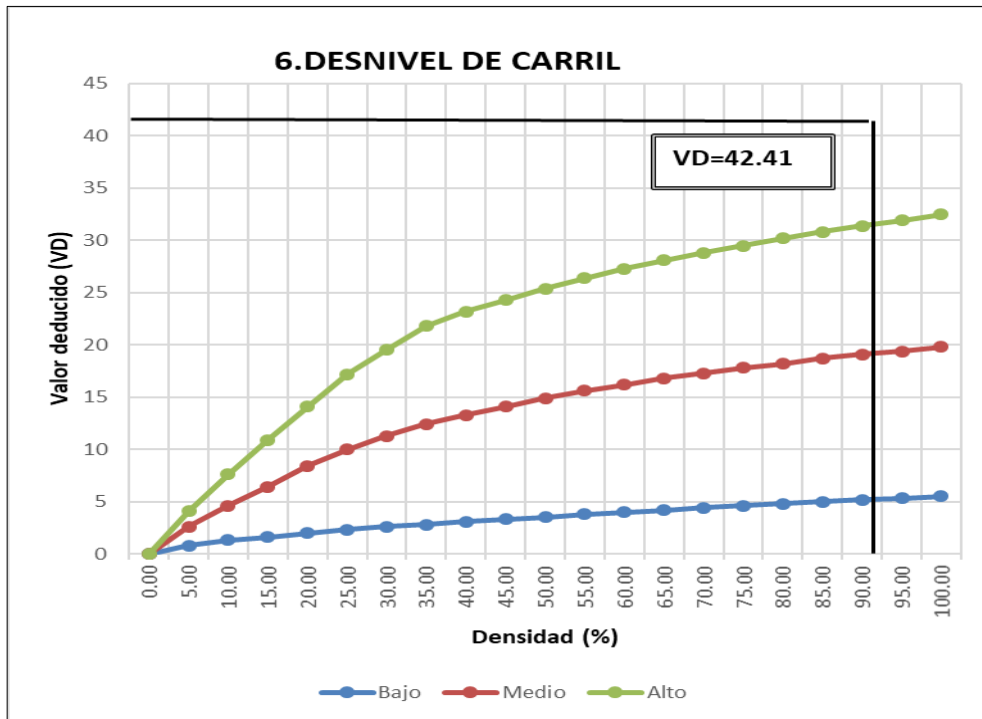
Figura 54: Patología de Desnivel de Carril de la Unidad de Muestra N°03

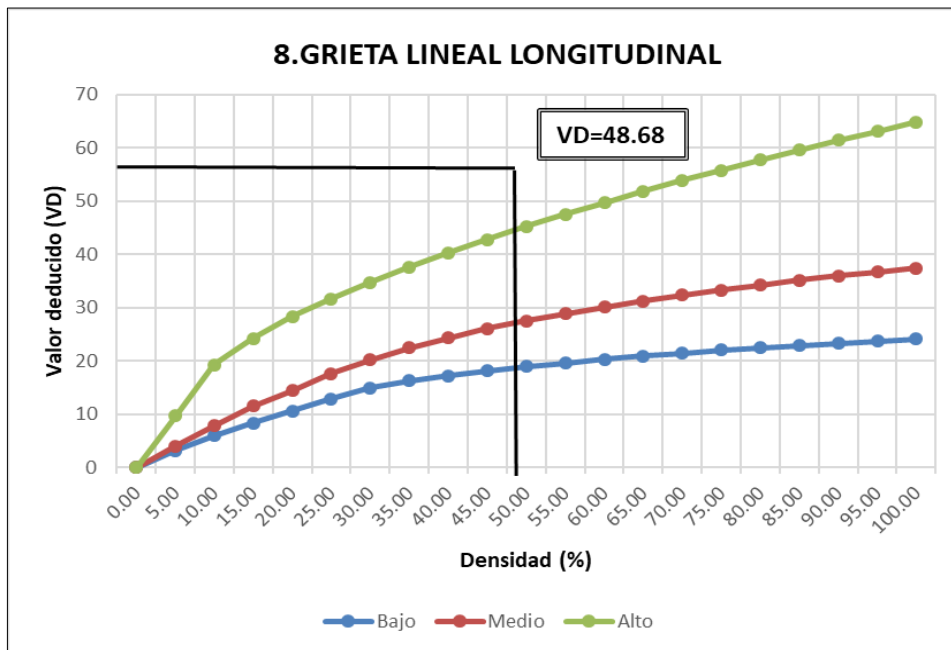
Figura 55: Patología de Grieta Longitudinal de la Unidad de Muestra N°03

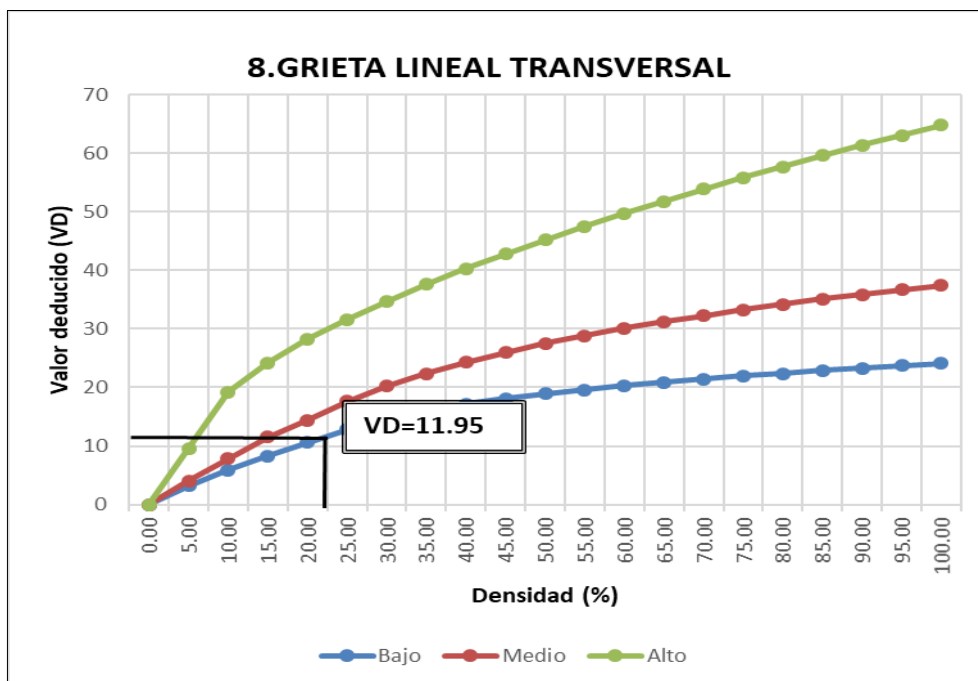
Figura 56: Patología de Grieta Lineal Transversal de la Unidad de Muestra N°03

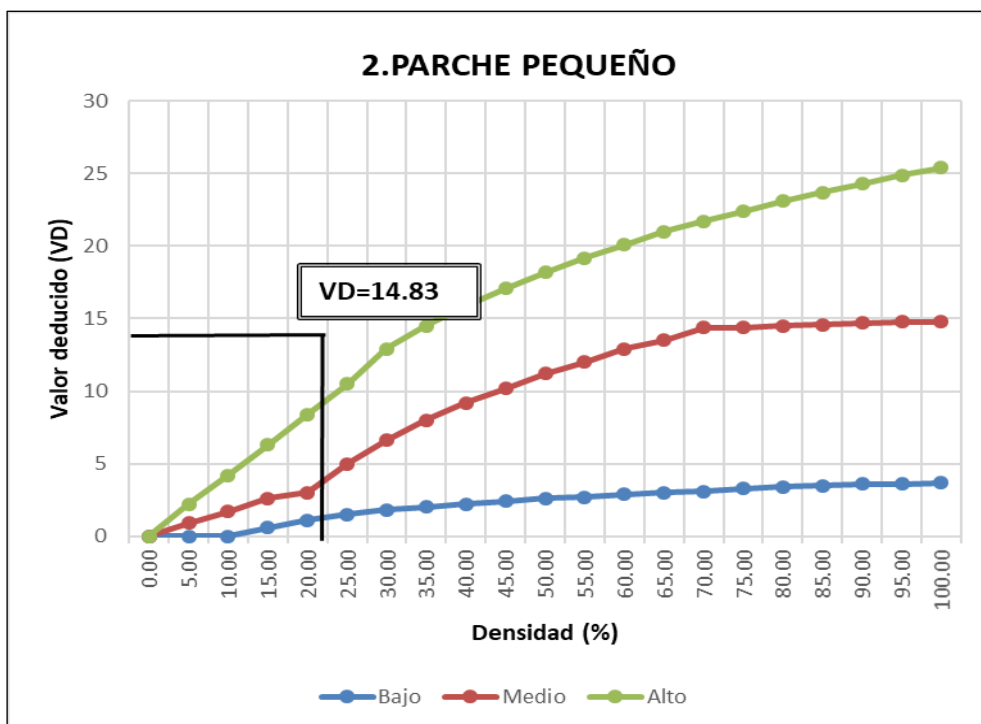
Figura 65: Patología de Parche Pequeño de la Unidad de Muestra N°04

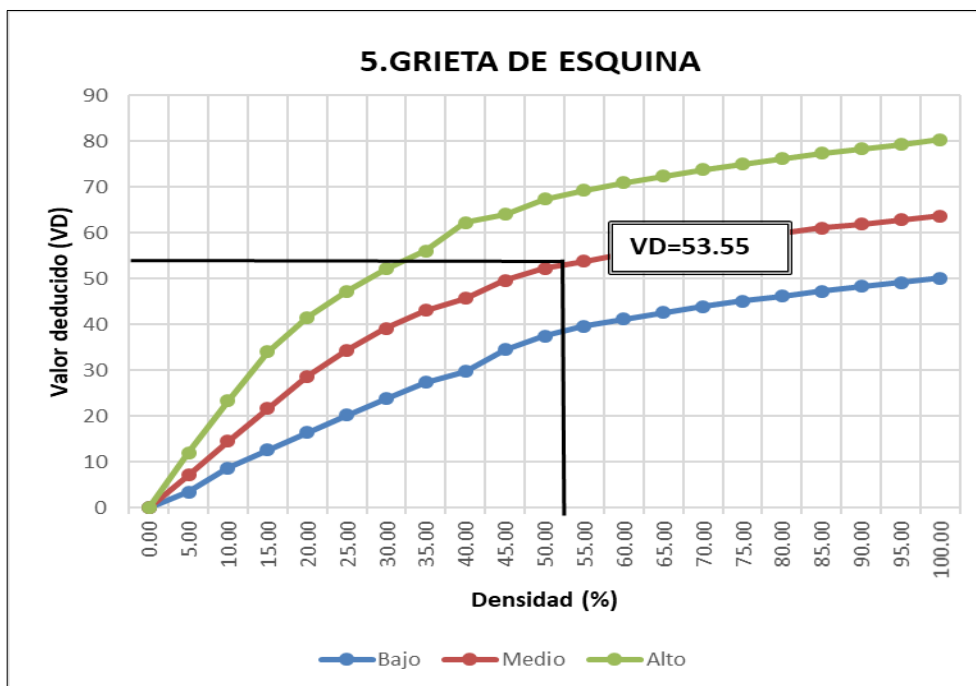
Figura 66: Patología de Grieta de Esquina de la Unidad de Muestra N°04

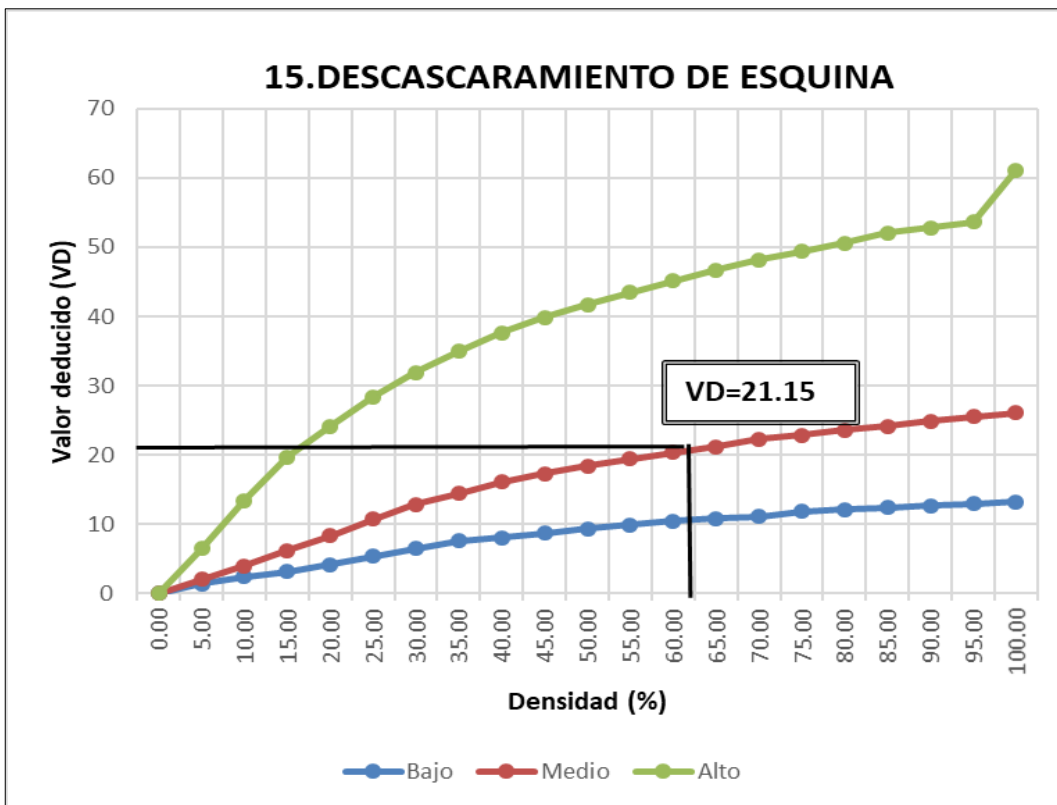
Figura 67: Patología de Descarcaramiento de Esquina de la Unidad de Muestra N°04

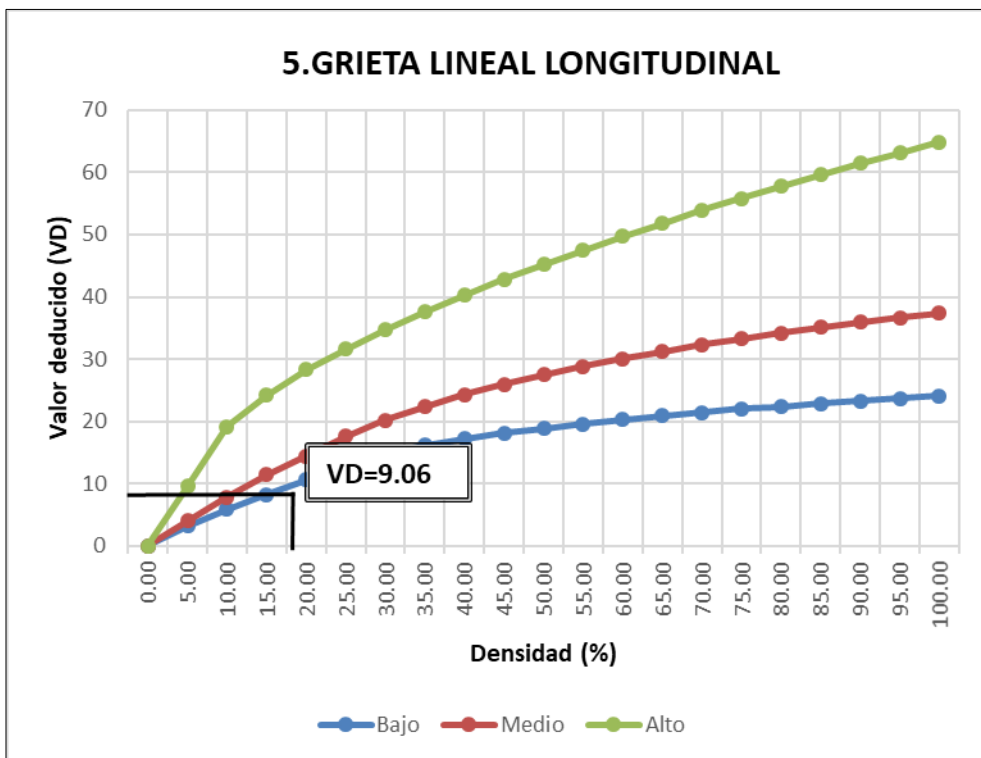
Figura 68: Patología de Grieta Longitudinal de la Unidad de Muestra N°04

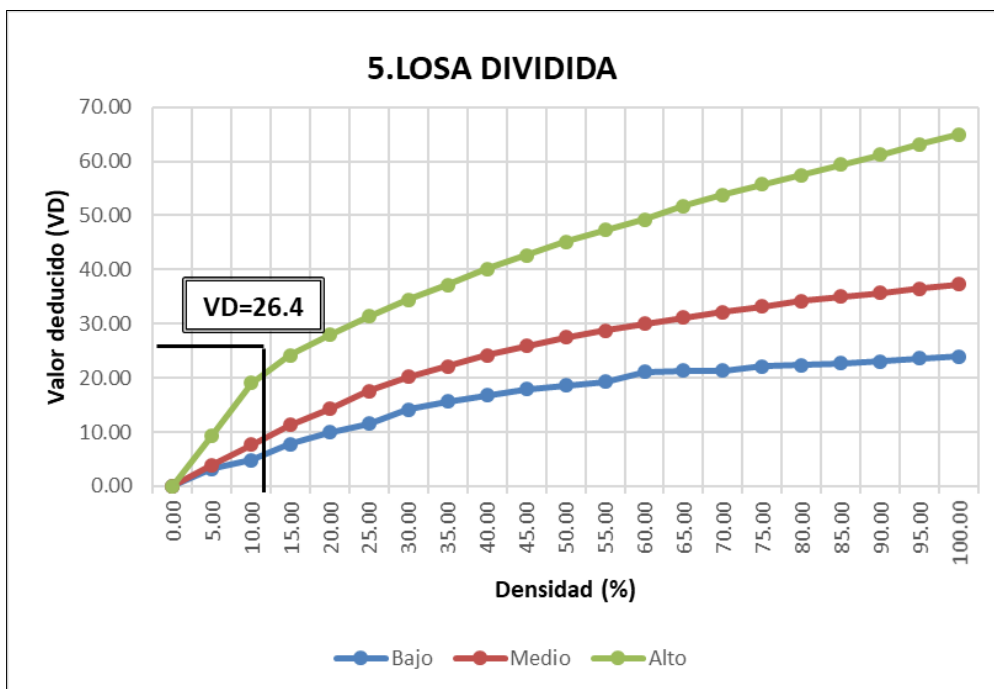
Figura 74: Patología de Losa Dividida de la Unidad de Muestra N°05

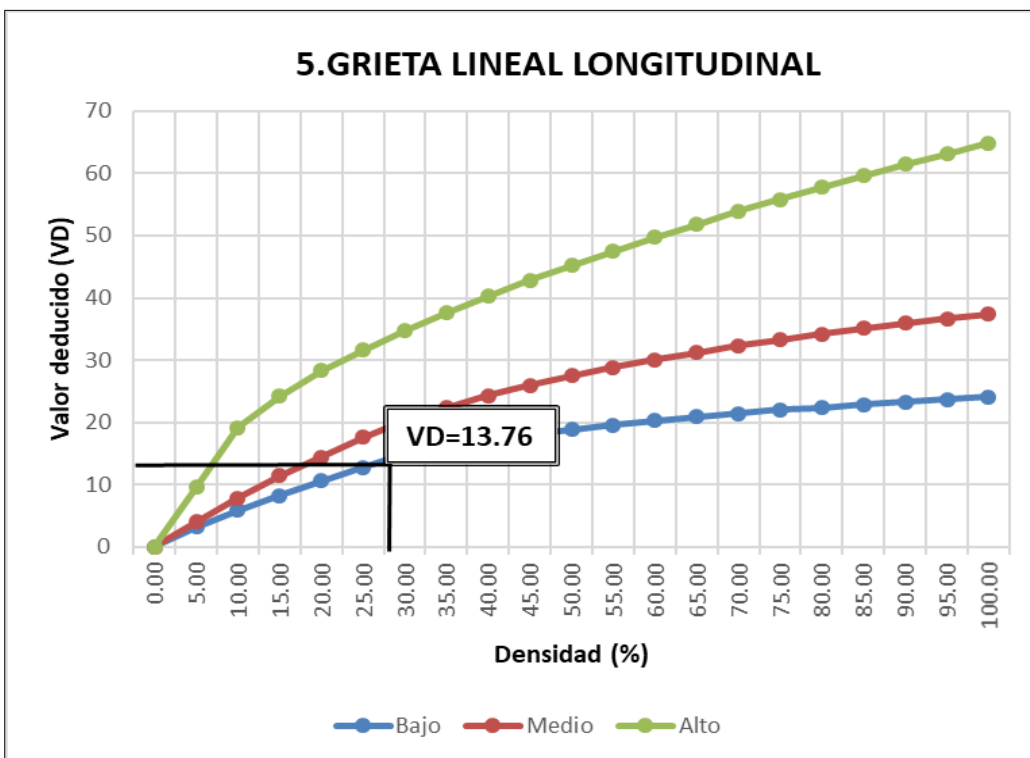
Figura 75: Patología de Grieta Longitudinal de la Unidad de Muestra N°05

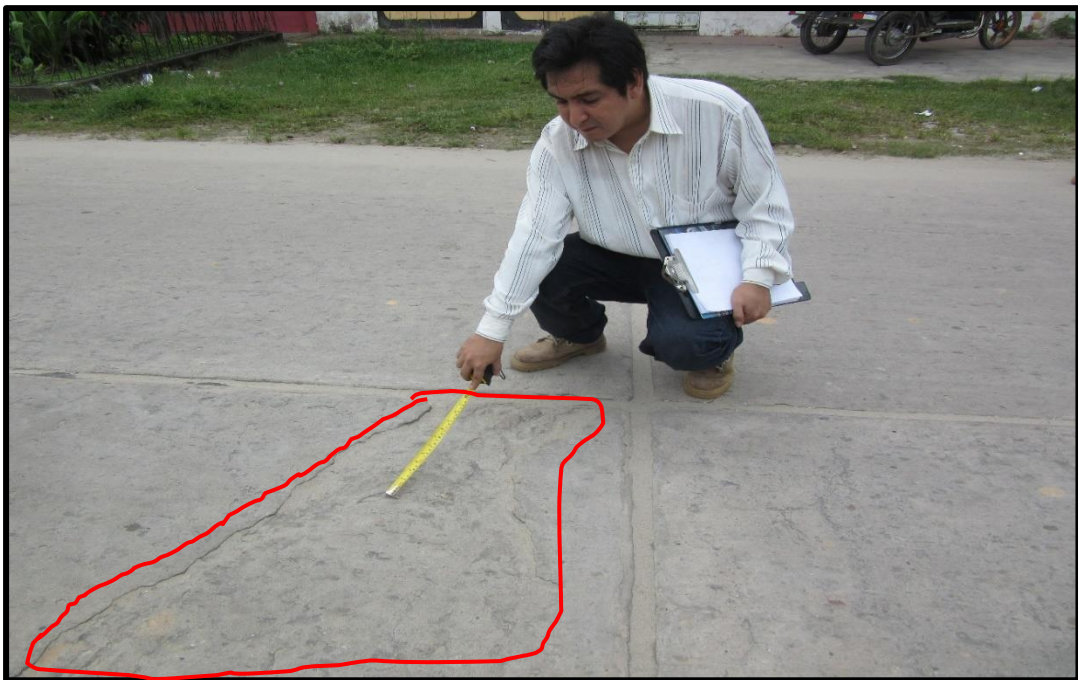
Figura 116: En la vista se observa Grieta Transversal de Alta severidad en el Jirón Trujillo 11va. Cuadra.

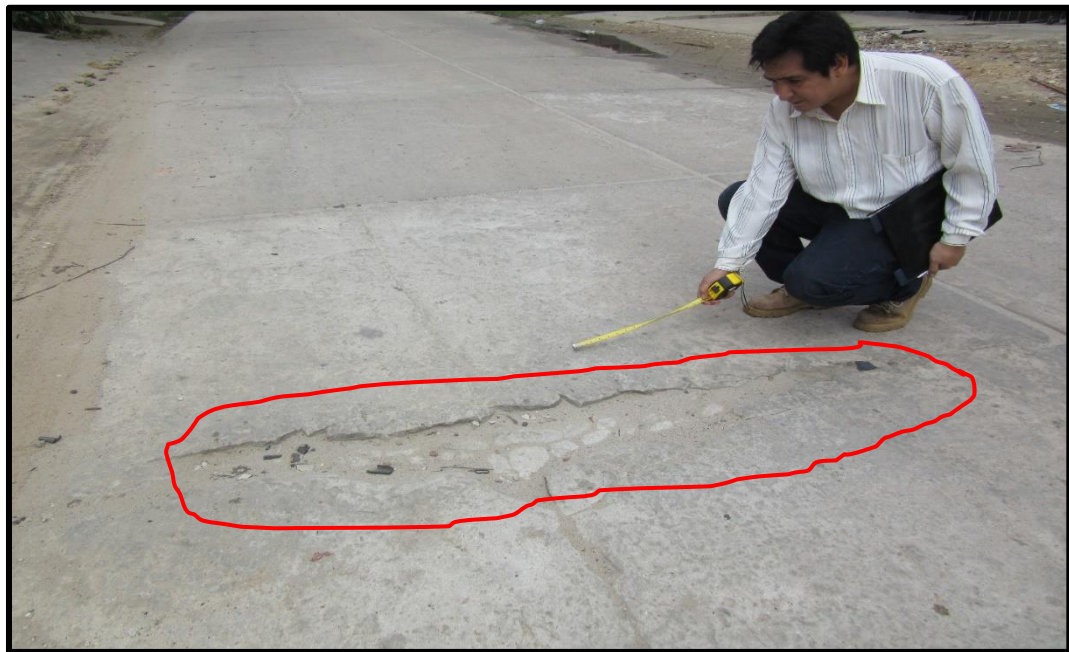
Figura 119: En la vista se observa Fisuras de Grieta de Durabilidad de Alta Severidad en el Jirón Trujillo 12va. Cuadra

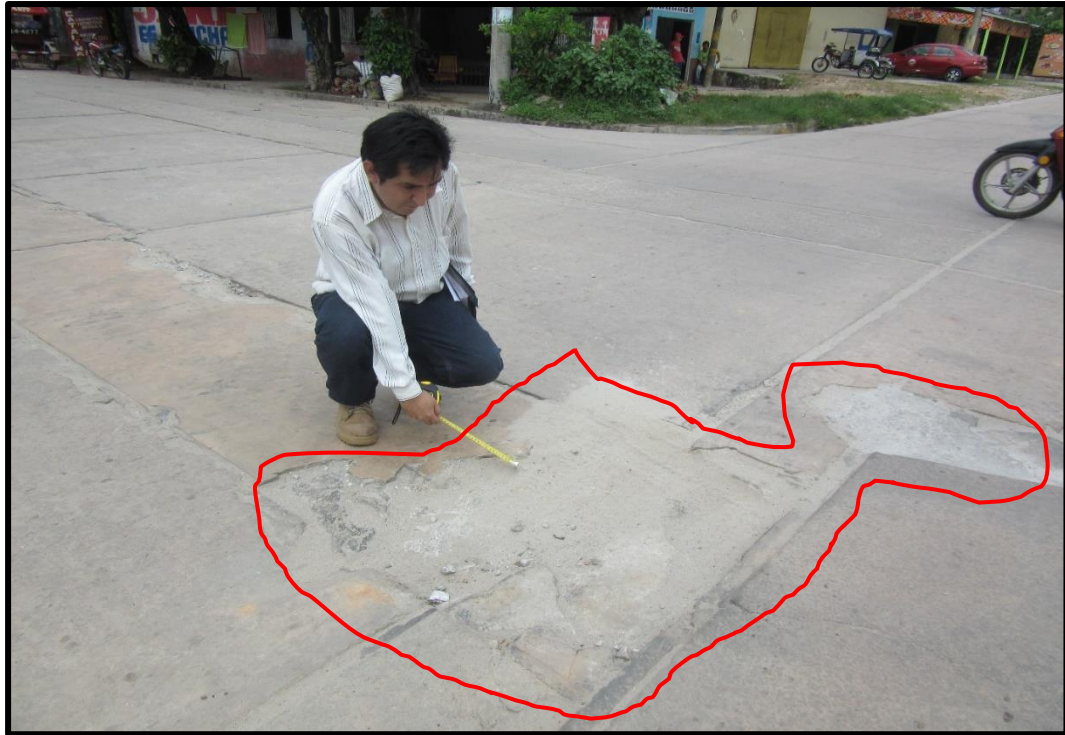
Figura 120: En la vista se observa Fisuras y Grietas de Esquina de Alta Severidad en el Jirón Trujillo 12va. Cuadra

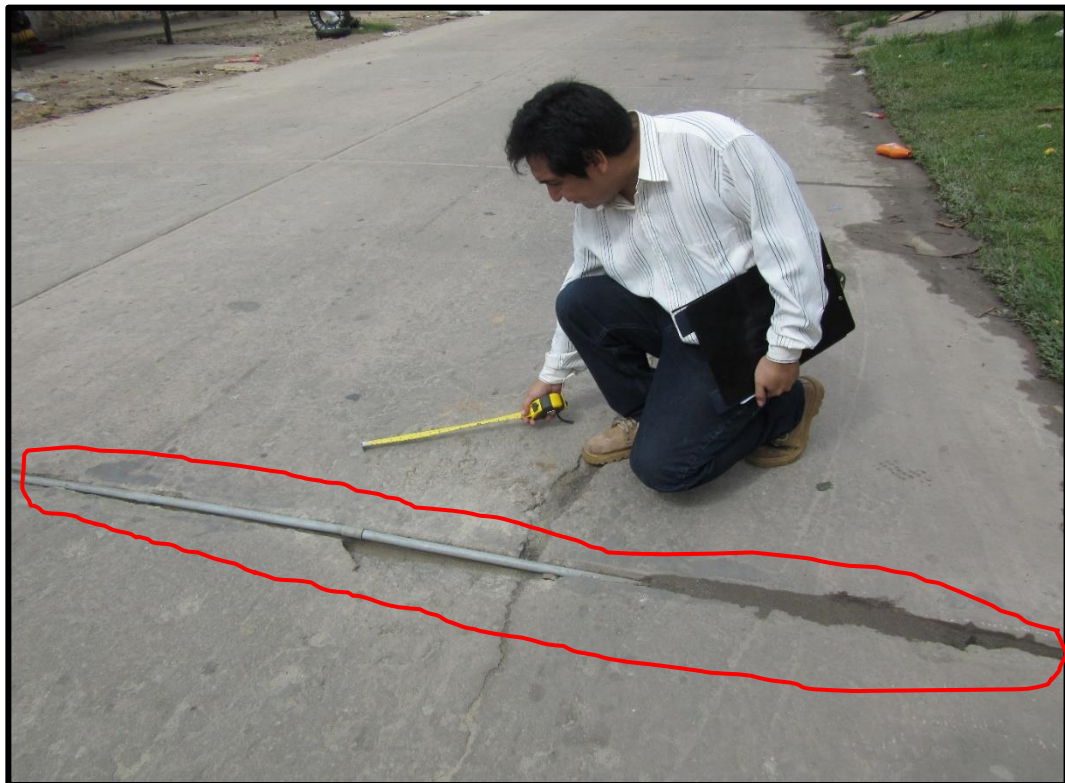
Figura 121: En la vista se observa Fisura de Grieta Lineal Longitudinal de Baja Severidad en el Jirón Trujillo 12va. Cuadra

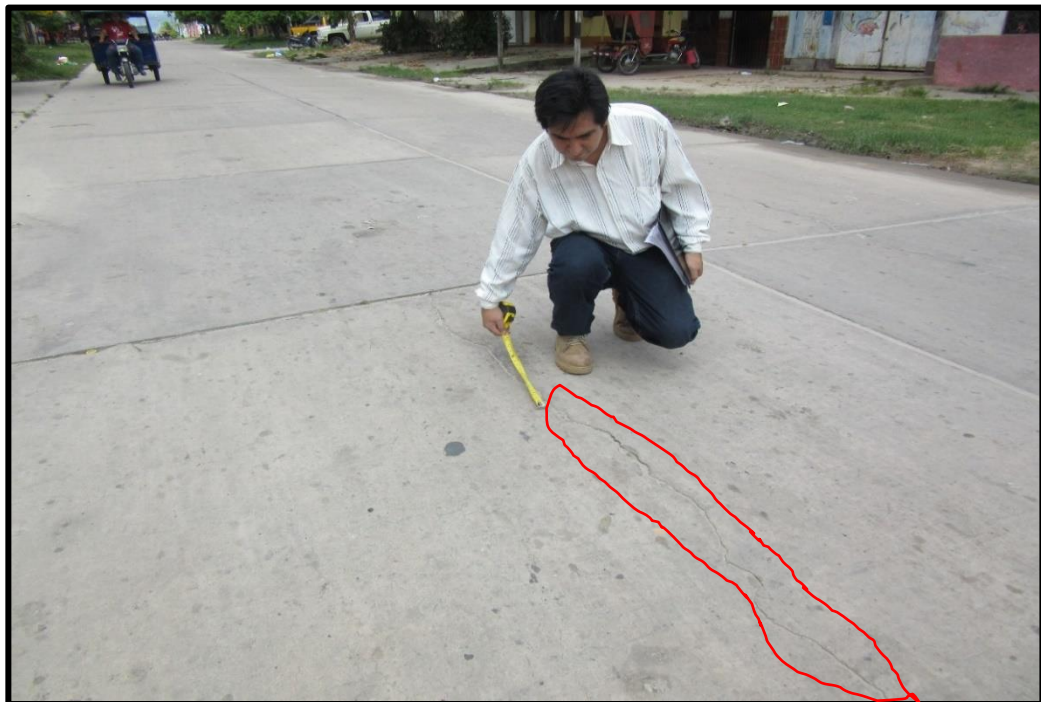
Figura 124: En la vista se observa Fisura de Grieta Lineal Longitudinal de Alta Severidad Medida en el Jirón Trujillo 13va. Cuadra

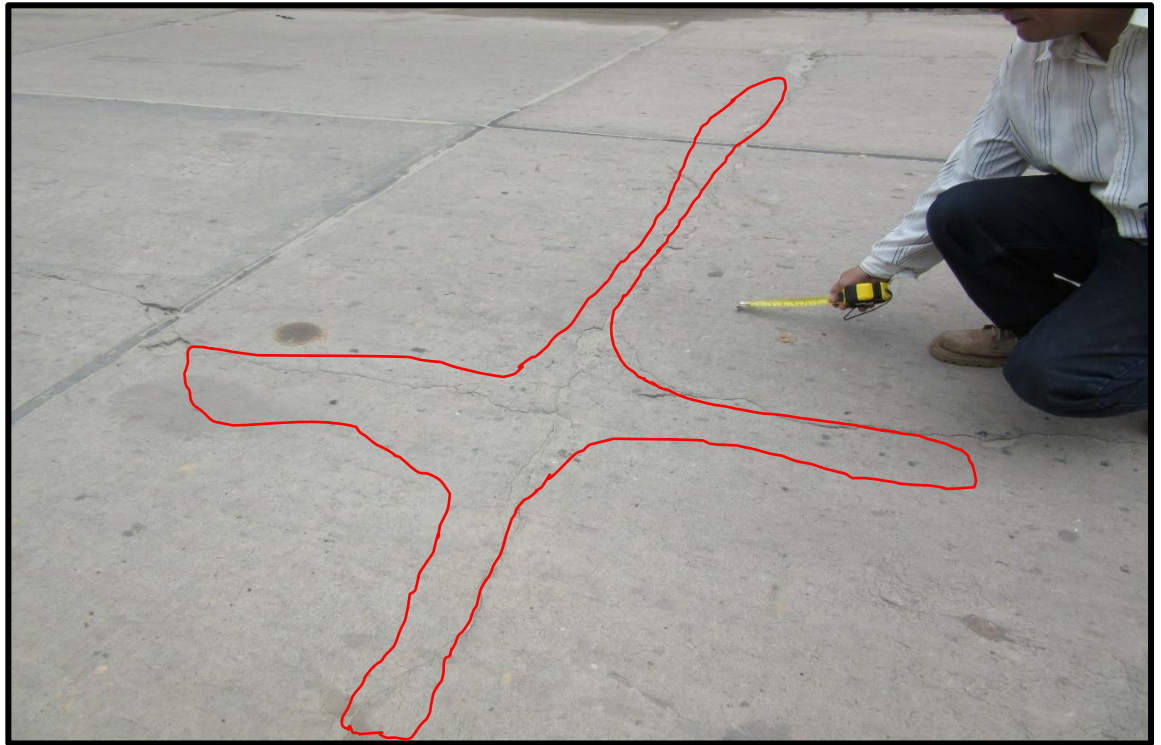
Figura 125: En la vista se observa Fisuras de Grietas Lineal Longitudinal y Transversal de Baja Severidad en el Jirón Trujillo 13va. Cuadra

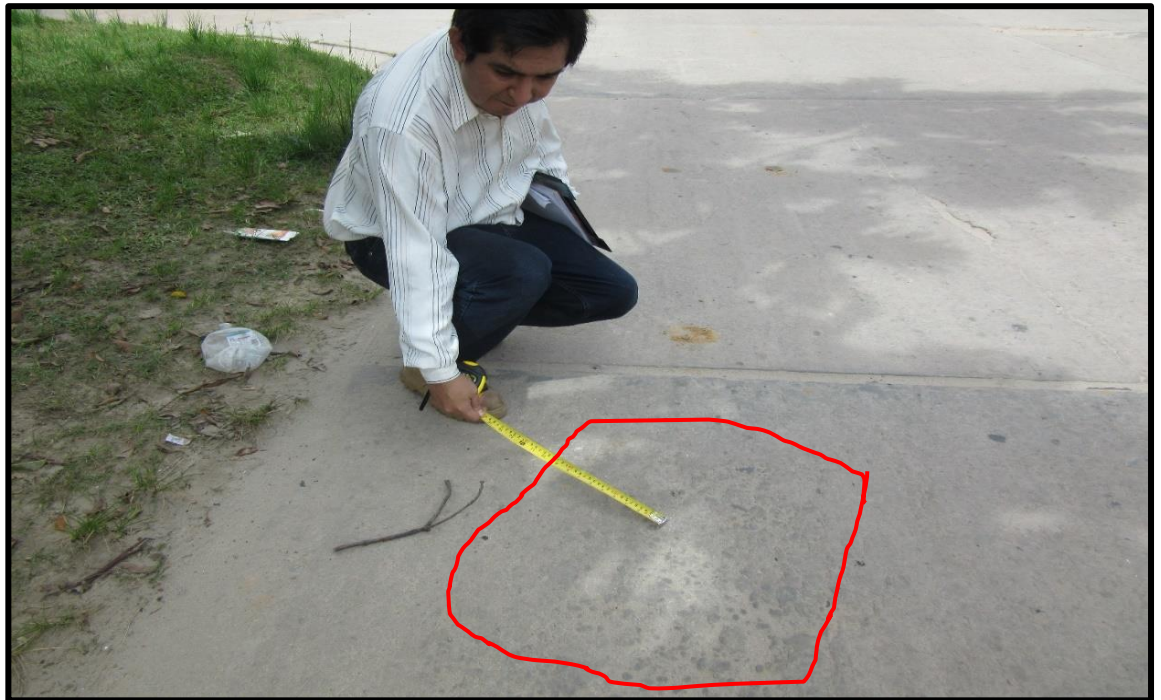
Figura 126: En la vista se observa Descascaramiento del pavimento de media Severidad en el Jirón Trujillo 13va. Cuadra

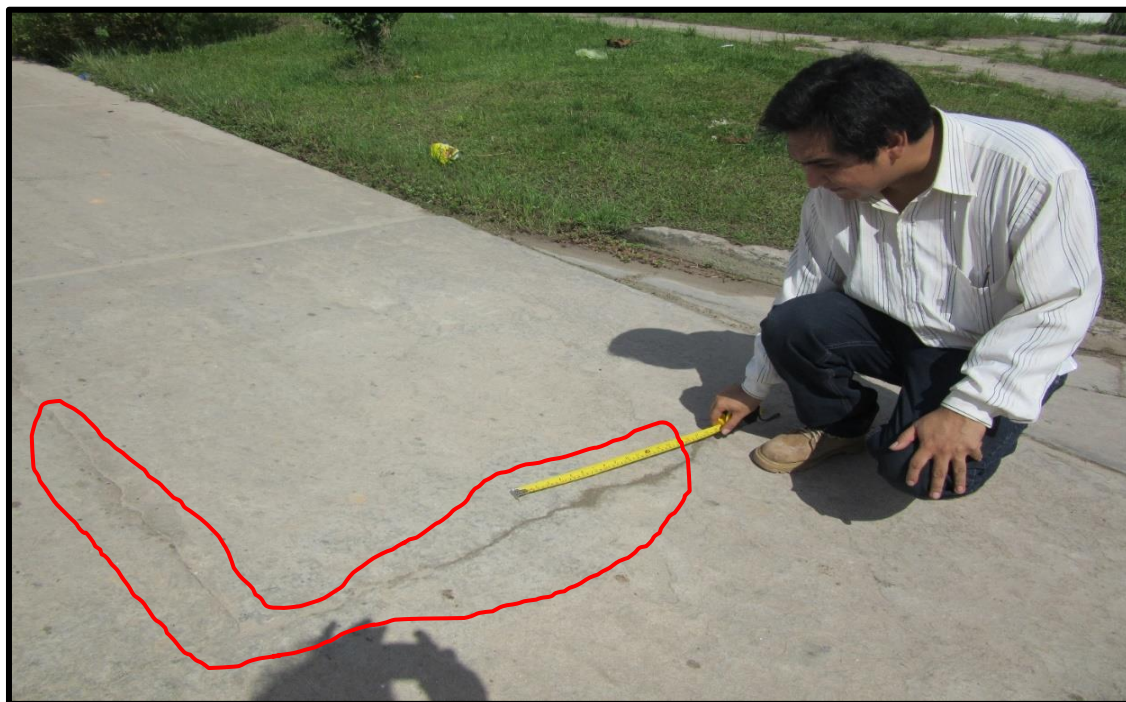
Figura 128: En la vista se observa Fisuras de Grieta Lineal Longitudinal y Transversal del pavimento de media Severidad en el Jirón Trujillo 14va. Cuadra

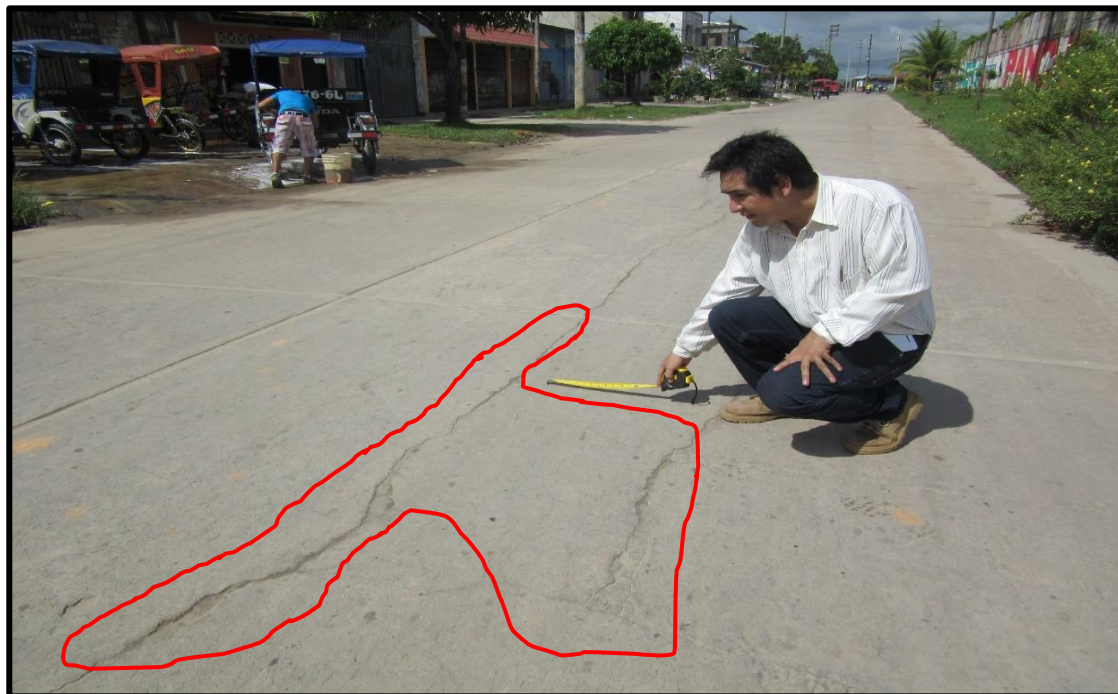
Figura 129: En la vista se observa Grieta Transversal del pavimento de media Severidad en el Jirón Trujillo 14va. Cuadra

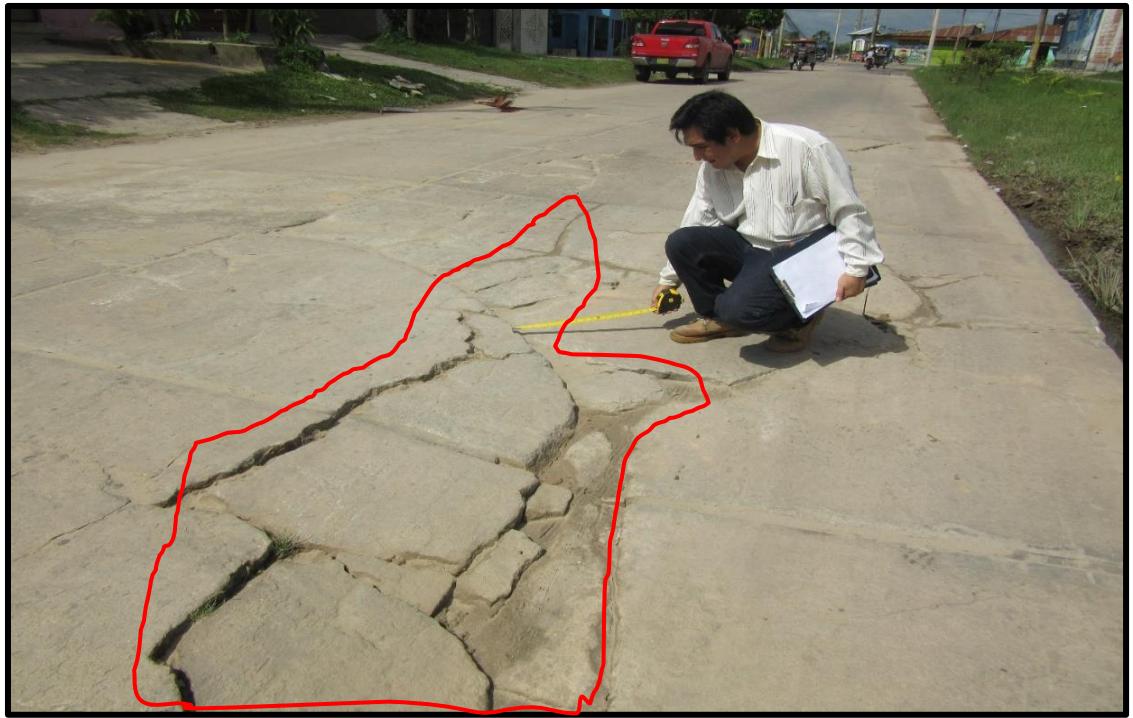
Figura 130: En la vista se observa Fisura de Grieta de Esquina del pavimento de Media Severidad en el Jirón Trujillo 14va. Cuadra

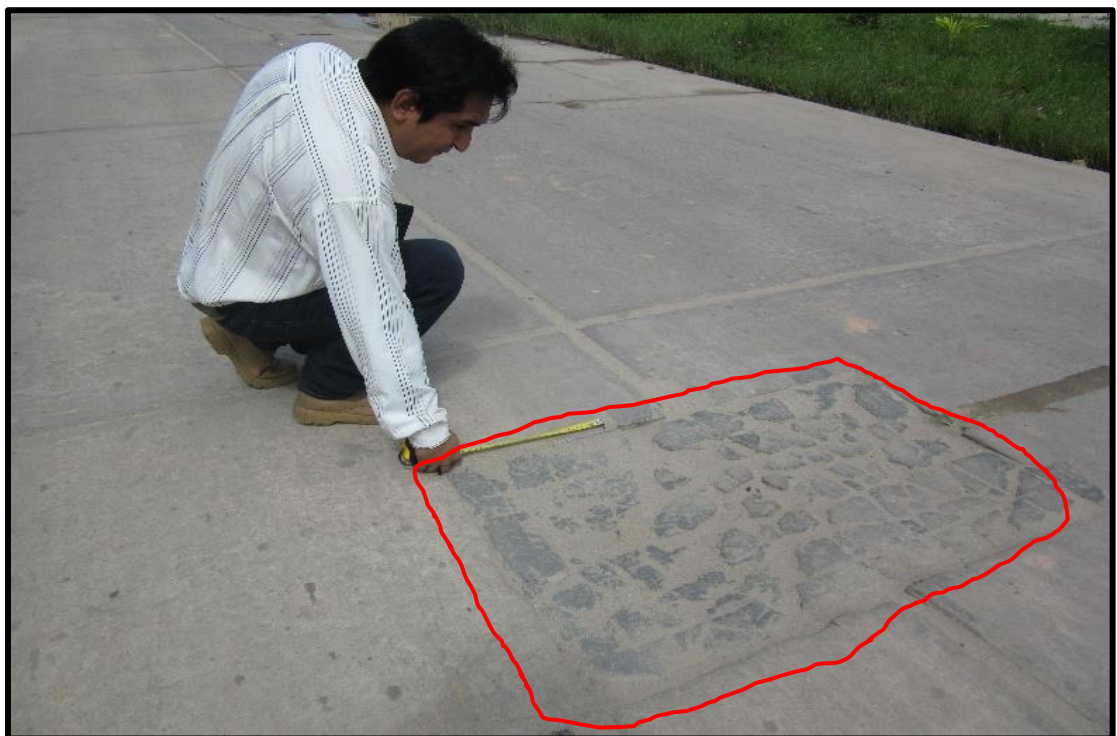
Figura 131: En la vista se observa Fisuras de Losa dividida del pavimento de Media Severidad en el Jirón Trujillo 14va. Cuadra

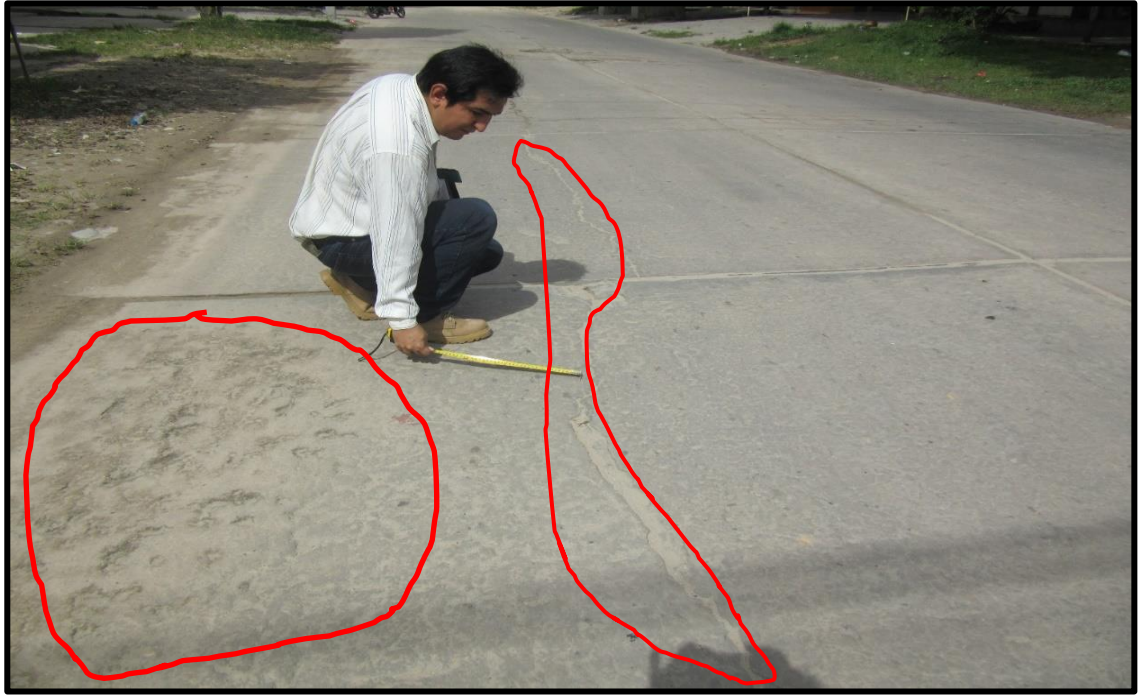
Figura 133: En la vista se observa Fisuras de Grietas Lineal Longitudinal del pavimento de Baja y Media severidad en el Jirón Trujillo 15va. cuadra

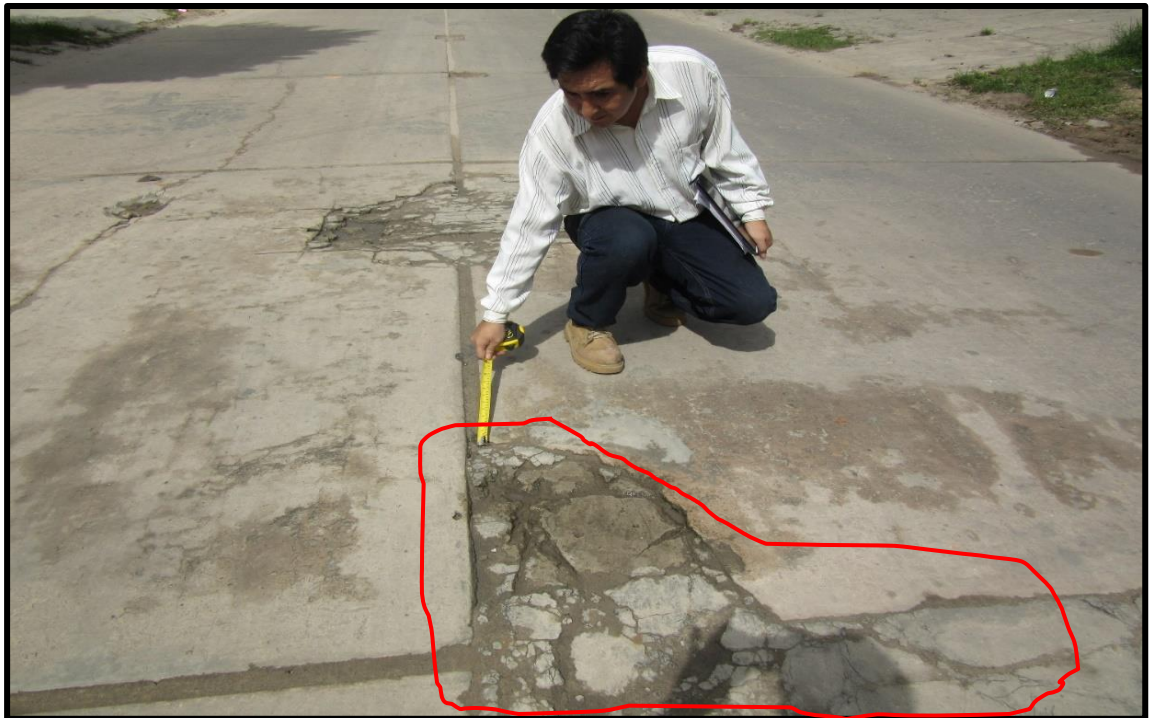
Figura 134: En la vista se observa Fisuras de Losa Dividida en Bloque del pavimento de Media Severidad en el Jirón Trujillo 15va. Cuadra

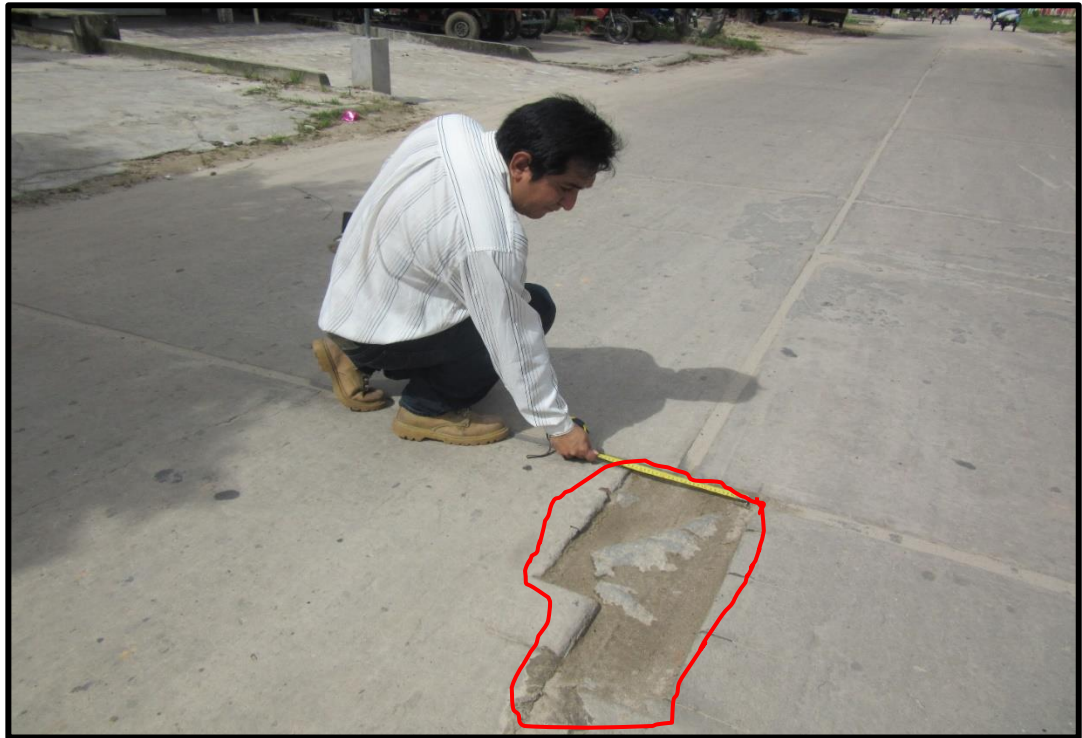
Figura 135: En la vista se observa Fisuras de Grieta de Esquina del pavimento de Alta Severidad en el Jirón Trujillo 15va. Cuadra

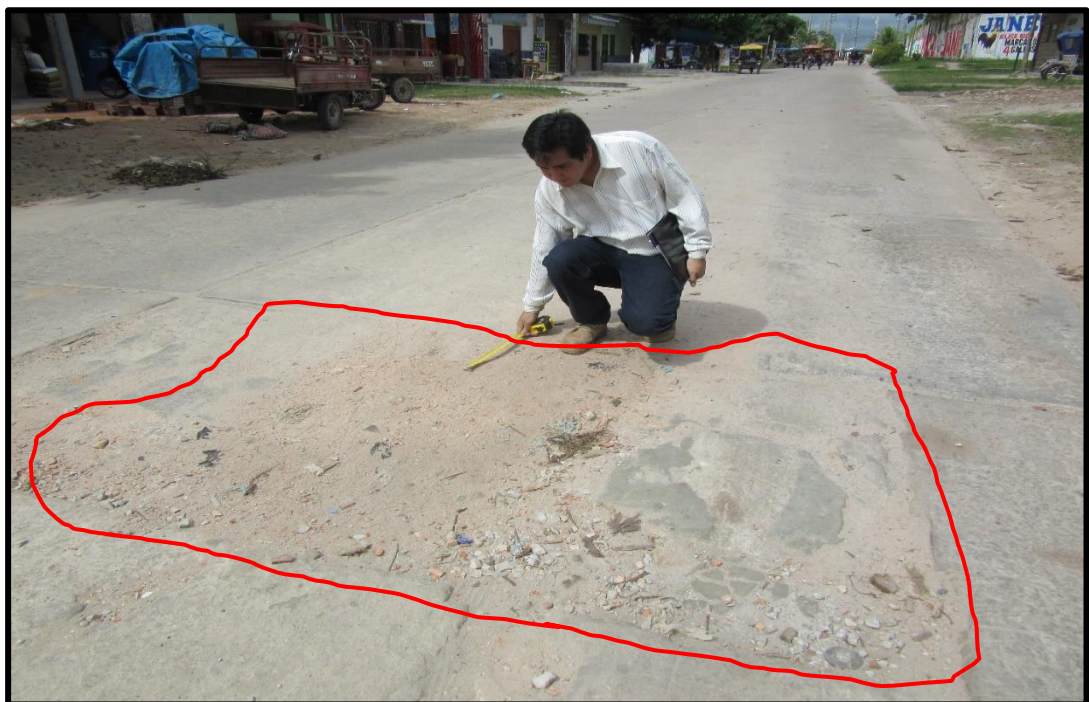
Figura 136: En la vista se observa Fisuras de desconchamiento y Mapeo del pavimento de Media Severidad en el Jirón Trujillo 15va. Cuadra
