UNIVERSIDAD CATÓLICA LOS ÁNGELES CHIMBOTE

“DETERMINACIÓN Y EVALUACIÓN DE PATOLOGÍAS DEL CANAL DE
IRRIGACIÓN DESDE LA PROGRESIVA 0+000 AL KM. 1+000 DEL CASERÍO
SANTA ANA, DISTRITO SAN MIGUEL DE EL FAIQUE, PROVINCIA
HUANCABAMBA, DEPARTAMENTO PIURA. MAYO-2018”

**TESIS PARA OPTAR EL TITULO DE:
INGENIERO CIVIL**

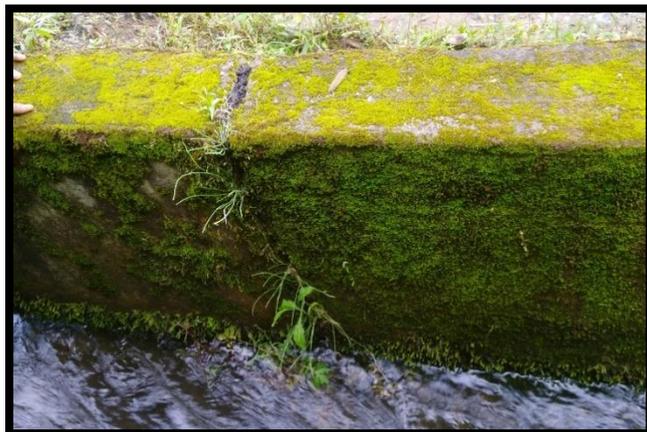
Posibles Causas del Deterioro: Acción erosiva del flujo de agua.; baja calidad en las especificaciones de los materiales que conforman el sello de juntas.

- Leve: La pérdida de sello es parcial, menor al 20% y aún no permite la infiltración de agua.
- Moderado: La pérdida de sello se encuentra entre 20% y 40%. Existe filtración de agua.
- Severo: La pérdida del sello es mayor al 40%. Se filtra agua.

Figura N°7: falla del sello de junta Canal Santa Ana-Piura

Intervención Recomendada: Resellado de juntas con siliconas, asfaltos o el material más adecuado de acuerdo con el tipo de obra, tipo de junta, condiciones ambientales y materiales que conforma la estructura.

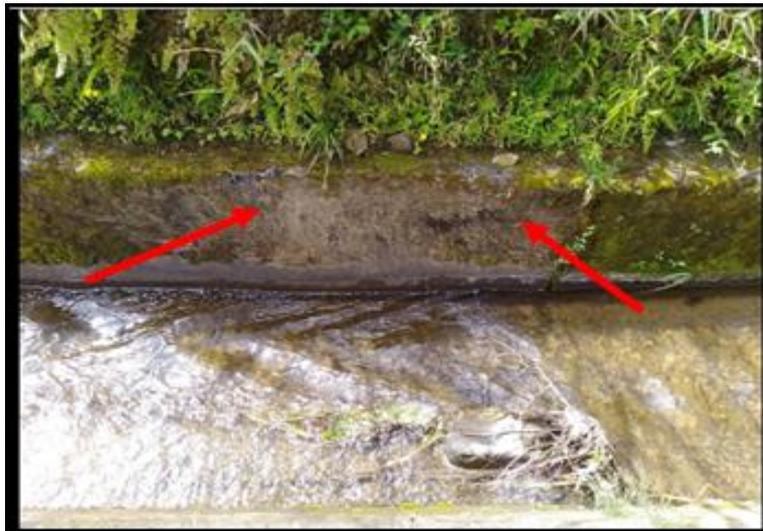
Fotografía N° 6: Falla por descascamiento
