**UNIVERSIDAD CATOLICA LOS ANGELES
DE CHIMBOTE**

Determinación y evaluación de las patologías del concreto del canal de irrigación de Mesacucho en el tramo 3+000-4+000 del caserío de Chuspín, distrito Casca, provincia de Mariscal Luzuriaga, departamento de Ancash, 2018.

Tesis para optar el título profesional de:
Ingeniero Civil

Bach. Ronald Teodoro Julca Salas

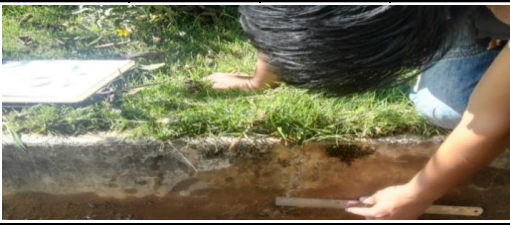
PATOLOGIAS	AREA (m²)	ABERTURA (mm)	PROFUNDIDAD (cm)	AREA AFECTADA (m²)	% AREA AFECTADA	NIVEL DE SEVERIDAD																												
A: GRIETA																																			
B: FISURA	0.5	0.05		0.5	1.111%	Moderado																													
C: DEGRADACIÓN	0.10		1.21	0.10	2.222%	Leve																													
D: VEGETACIÓN																																			
E: MUSGOS																																			
F: MOHO																																			
TOTAL m²					0.15	3.33%	Moderado																												
FOTOS DE PISO

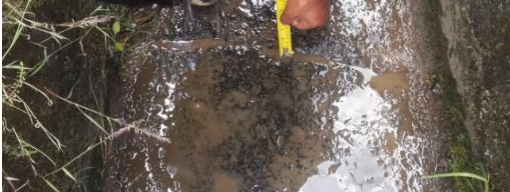
PATOLOGIAS	AREA (m²)	ABERTURA (mm)	PROFUNDIDAD (cm)	AREA AFECTADA (m²)	% AREA AFECTADA	NIVEL DE SEVERIDAD																												
A: GRIETA																																			
B: FISURA																																			
C: DEGRADACIÓN	0.9		1.18	0.9	2.222%	Leve																													
D: VEGETACIÓN	0.6			0.6	1.480%	Leve																													
E: MUSGOS																																			
F: MOHO	0.48			0.48	11.851%	Leve																													
TOTAL m²					0.63	1555.30%	Leve																												
FOTOS DE MURO DERECHO

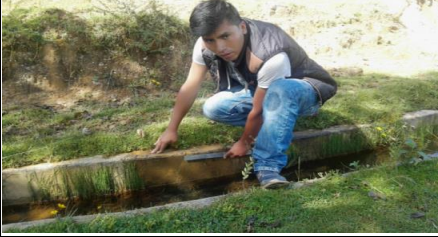
NIVEL DE SEVERIDAD	LEVE	MODERADO	SEVERO	GRIETA	menor de 2mm	entre 2 y 3 mm	mayor de 3 mm	FISURA	menores a 0.05mm	0.05mm hasta 1mm	mayores a 1 mm	DEGRADACIÓN	menor de (e-12) mm	e-12) mm Hasta (e-6) mm	mayores a (e-6) mm	VEGETACIÓN	10% plantas, raíz corta	50% plantas, raíz corta	50% plantas, raíz profunda	MUSGO	LEVE			MOHO	LEVE		
NIVEL DE SEVERIDAD	LEVE	MODERADO	SEVERO																																
GRIETA	menor de 2mm	entre 2 y 3 mm	mayor de 3 mm																																
FISURA	menores a 0.05mm	0.05mm hasta 1mm	mayores a 1 mm																																
DEGRADACIÓN	menor de (e-12) mm	e-12) mm Hasta (e-6) mm	mayores a (e-6) mm																																
VEGETACIÓN	10% plantas, raíz corta	50% plantas, raíz corta	50% plantas, raíz profunda																																
MUSGO	LEVE																																		
MOHO	LEVE																																		
MURO IZQUIERDO 4.05 m ²	PATOLOGIAS	AREA (m ²)	ABERTURA (mm)	PROFUNDIDAD (cm)	AREA AFECTADA (m ²)	%AREA AFECTADA	NIVEL DE SEVERIDAD																												
	A: GRIETA	0.10	2		0.10	2.469%	Leve																												
	B: FISURA																																		
	C: DEGRADACIÓN																																		
	D: VEGETACIÓN	0.34			0.34	8.395%	Leve																												
	E: MUSGOS																																		
	F: MOHO																																		
	TOTAL m ²					0.43	10.864%	Leve																											
FOTOS DE MURO IZQUIERDO

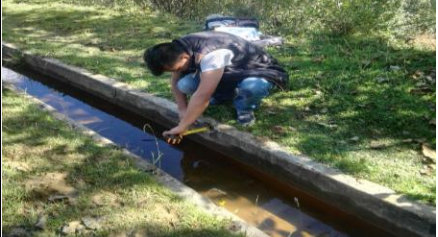
MURO DERECHO 4.05 m ²	PATOLOGIAS	AREA (m ²)	ABERTURA (mm)	PROFUNDIDAD (cm)	AREA AFECTADA (m ²)	%AREA AFECTADA	NIVEL DE SEVERIDAD																												
	A: GRIETA																																		
	B: FISURA																																		
	C: DEGRADACIÓN	0.10		1.32	0.10	2.469%	Moderado																												
	D: VEGETACIÓN	0.26			0.26	6.419%	Leve																												
	E: MUSGOS																																		
	F: MOHO																																		
	TOTAL m ²					0.36	8.888%	Moderado																											
FOTOS DE MURO DERECHO

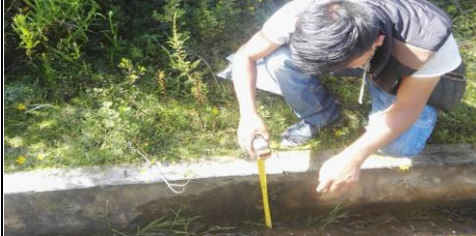
NIVEL DE SEVERIDAD	LEVE	MODERADO	SEVERO	GRETA	menor de 2mm	entre 2 y 3 mm	mayor de 3 mm	FIURA	menores a 0.05mm	0.05mm hasta 1mm	mayores a 1 mm	DEGRADACIÓN	menor de (e/12) mm	(e/12) mm hasta (e/6) mm	mayores a (e/6) mm	VEGETACIÓN	10% plantas, raíz corta	50% plantas, raíz corta	50% plantas, raíz profunda	MUSGO	LEVE			MOHO	LEVE		
NIVEL DE SEVERIDAD	LEVE	MODERADO	SEVERO																																
GRETA	menor de 2mm	entre 2 y 3 mm	mayor de 3 mm																																
FIURA	menores a 0.05mm	0.05mm hasta 1mm	mayores a 1 mm																																
DEGRADACIÓN	menor de (e/12) mm	(e/12) mm hasta (e/6) mm	mayores a (e/6) mm																																
VEGETACIÓN	10% plantas, raíz corta	50% plantas, raíz corta	50% plantas, raíz profunda																																
MUSGO	LEVE																																		
MOHO	LEVE																																		
MURO IZQUIERDO 4.05 m ²	PATOLOGIAS	AREA (m ²)	ABERTURA (mm)	PROFUNDIDAD (cm)	AREA AFECTADA (m ²)	%AREA AFECTADA	NIVEL DE SEVERIDAD																												
	A: GRETA	0.11	2		0.11	2.469%	Moderado																												
	B: FISURA																																		
	C: DEGRADACIÓN																																		
	D: VEGETACIÓN	0.28			0.28	6.913%	Leve																												
	E: MUSGOS																																		
	F: MOHO	0.32			0.32	7.901%	Leve																												
TOTAL m ²					0.71	17.283%	Moderado																												
FOTOS DE MURO IZQUIERDO

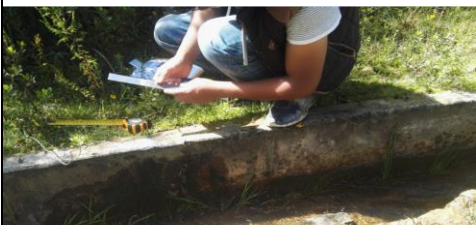
MURO DERECHO 4.05 m ²	PATOLOGIAS	AREA (m ²)	ABERTURA (mm)	PROFUNDIDAD (cm)	AREA AFECTADA (m ²)	%AREA AFECTADA	NIVEL DE SEVERIDAD																												
	A: GRETA	0.14	2		0.14	3.456%	Leve																												
	B: FISURA																																		
	C: DEGRADACIÓN	0.82		1.42	0.82	20.246%	Moderado																												
	D: VEGETACIÓN	0.24			0.24	5.925%	Leve																												
	E: MUSGOS																																		
	F: MOHO																																		
TOTAL m ²					1.200	29.6270%	Leve																												
FOTOS DE MURO DERECHO

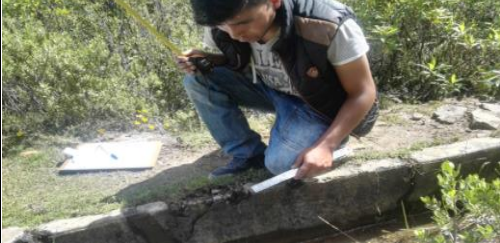
NIVEL DE SEVERIDAD	LEVE	MODERADO	SEVERO	GRIETA	menor de 2mm	entre 2 y 3 mm	mayor de 3 mm	FISURA	menores a 0.05mm	0.05mm hasta 1mm	mayores a 1 mm	DEGRADACION	menor de (e)12 mm	(e)12 mm Hasta (e)6 mm	mayores a (e)6 mm	VEGETACION	10% plantas, de raíz corta	50% plantas, raíz corta	50% plantas, raíz profunda	MUSGO	LEVE			MOHO	LEVE		
NIVEL DE SEVERIDAD	LEVE	MODERADO	SEVERO																																
GRIETA	menor de 2mm	entre 2 y 3 mm	mayor de 3 mm																																
FISURA	menores a 0.05mm	0.05mm hasta 1mm	mayores a 1 mm																																
DEGRADACION	menor de (e)12 mm	(e)12 mm Hasta (e)6 mm	mayores a (e)6 mm																																
VEGETACION	10% plantas, de raíz corta	50% plantas, raíz corta	50% plantas, raíz profunda																																
MUSGO	LEVE																																		
MOHO	LEVE																																		
MURO IZQUIERDO 4.05 m ²	PATOLOGIAS	AREA (m²)	ABERTURA (mm)	PROFUNDIDAD (cm)	AREA AFECTADA (m²)	%AREA AFECTADA	NIVEL DE SEVERIDAD																												
	A: GRIETA	0.11	2		0.11	2.716%	Leve																												
	B: FISURA			1.23	0.13	3.209%	Leve																												
	C: DEGRADACION	0.13																																	
	D: VEGETACION																																		
	E: MUSGOS	0.32			0.32	7.901%	Leve																												
	F: MOHO	0.63			0.63	15.555%	Leve																												
	TOTAL m²					1.19	29.381%	Leve																											
FOTOS DE MURO IZQUIERDO

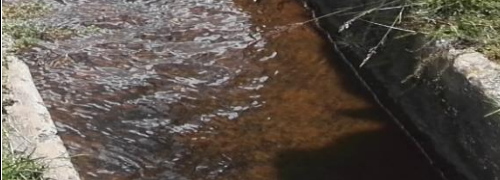
PATOLOGIAS	AREA (m²)	ABERTURA (mm)	PROFUNDIDAD (cm)	AREA AFECTADA (m²)	%AREA AFECTADA	NIVEL DE SEVERIDAD																												
A: GRIETA																																			
B: FISURA				1.21	0.10	2.222%	Leve																												
C: DEGRADACION	0.10				0.12	2.666%	Leve																												
D: VEGETACION	0.12																																		
E: MUSGOS																																			
F: MOHO																																			
TOTAL m²					0.22	4.89%	Leve																												
FOTOS DE PISO

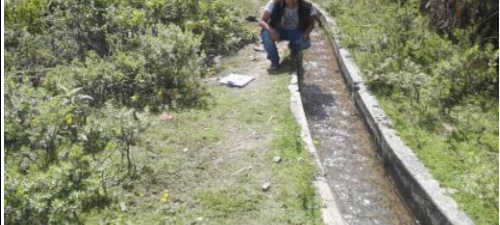
PATOLOGIAS	AREA (m²)	ABERTURA (cm)	PROFUNDIDAD (cm)	AREA AFECTADA (m²)	%AREA AFECTADA	NIVEL DE SEVERIDAD																												
A: GRIETA																																			
B: FISURA																																			
C: DEGRADACION	0.12		1.38	0.12	2.962%	Moderado																													
D: VEGETACION	0.21			0.21	5.185%	Leve																													
E: MUSGOS																																			
F: MOHO	0.79			0.79	19.506%	Leve																													
TOTAL m²					1.12	27.653%	Moderado																												
FOTOS DE MURO DERECHO

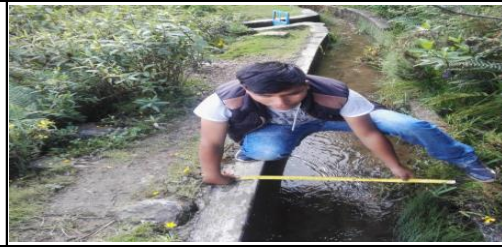
NIVEL DE SEVERIDAD	LEVE	MODERADO	SEVERO	GRIETA	menor de 2mm	entre 2 y 3 mm	mayor de 3 mm	FISURA	menores a 0.05mm	0.05mm hasta 1mm	mayores a 1 mm	DEGRADACION	menor de (e)12 mm	(e)12 mm Hasta (e)6 mm	mayores a (e)6 mm	VEGETACION	10% plantas, de raíz corta	50% plantas, raíz corta	50% plantas, raíz profunda	MUSGO	LEVE			MOHO	LEVE		
NIVEL DE SEVERIDAD	LEVE	MODERADO	SEVERO																																
GRIETA	menor de 2mm	entre 2 y 3 mm	mayor de 3 mm																																
FISURA	menores a 0.05mm	0.05mm hasta 1mm	mayores a 1 mm																																
DEGRADACION	menor de (e)12 mm	(e)12 mm Hasta (e)6 mm	mayores a (e)6 mm																																
VEGETACION	10% plantas, de raíz corta	50% plantas, raíz corta	50% plantas, raíz profunda																																
MUSGO	LEVE																																		
MOHO	LEVE																																		
MURO IZQUIERDO 4.05 m ²	PATOLOGIAS	AREA (m²)	ABERTURA (mm)	PROFUNDIDAD (cm)	AREA AFECTADA (m²)	%AREA AFECTADA	NIVEL DE SEVERIDAD																												
	A: GRIETA	0.16	2.6		0.16	3.950%	Moderado																												
	B: FISURA																																		
	C: DEGRADACIÓN																																		
	D: VEGETACIÓN	0.29			0.29	7.160%	Leve																												
	E: MUSGOS																																		
F: MOHO																																			
TOTAL m²					0.45	11.110%	Moderado																												
FOTOS DE MURO IZQUIERDO

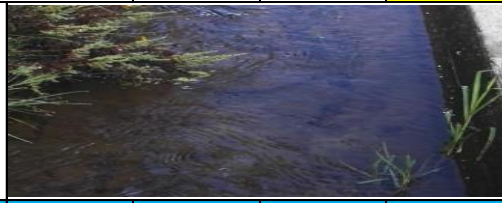
PATOLOGIAS	AREA (m²)	ABERTURA (mm)	PROFUNDIDAD (cm)	AREA AFECTADA (m²)	%AREA AFECTADA	NIVEL DE SEVERIDAD																												
A: GRIETA																																			
B: FISURA																																			
C: DEGRADACIÓN																																			
D: VEGETACIÓN	0.18				0.18	4.000%	Leve																												
E: MUSGOS																																			
F: MOHO																																			
TOTAL m²						4.00%	Leve																												
FOTOS DE PISO

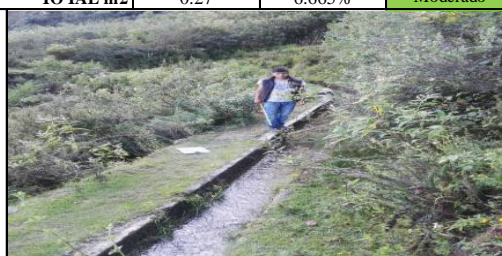
PATOLOGIAS	AREA (m²)	ABERTURA (mm)	PROFUNDIDAD (cm)	AREA AFECTADA (m²)	%AREA AFECTADA	NIVEL DE SEVERIDAD																												
A: GRIETA																																			
B: FISURA																																			
C: DEGRADACIÓN	0.14		1.46	0.14	3.456%	Moderado																													
D: VEGETACIÓN	0.13			0.13	3.209%	Leve																													
E: MUSGOS																																			
F: MOHO																																			
TOTAL m²					0.27	6.665%	Moderado																												
FOTOS DE MURO DERECHO

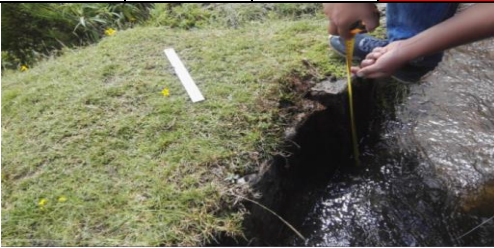
NIVEL DE SEVERIDAD	LEVE	MODERADO	SEVERO	GRIETA	menor de 2mm	entre 2 y 3 mm	mayor de 3 mm	FISURA	menores a 0.05mm	0.05mm hasta 1mm	mayores a 1 mm	DEGRADACION	menor de (e)12 mm	(e)12 mm Hasta (e)6 mm	mayores a (e)6 mm	VEGETACION	10% plantas, de raíz corta	50% plantas, raíz corta	50% plantas, raíz profunda	MUSGO	LEVE			MOHO	LEVE		
NIVEL DE SEVERIDAD	LEVE	MODERADO	SEVERO																																
GRIETA	menor de 2mm	entre 2 y 3 mm	mayor de 3 mm																																
FISURA	menores a 0.05mm	0.05mm hasta 1mm	mayores a 1 mm																																
DEGRADACION	menor de (e)12 mm	(e)12 mm Hasta (e)6 mm	mayores a (e)6 mm																																
VEGETACION	10% plantas, de raíz corta	50% plantas, raíz corta	50% plantas, raíz profunda																																
MUSGO	LEVE																																		
MOHO	LEVE																																		
MURO IZQUIERDO 4.05 m ²	PATOLOGIAS	AREA (m²)	ABERTURA (cm)	PROFUNDIDAD (cm)	AREA AFECTADA (m²)	% AREA AFECTADA	NIVEL DE SEVERIDAD																												
	A: GRIETA	0.10	3.7		0.10	2.469%	severo																												
	B: FISURA																																		
	C: DEGRADACIÓN																																		
	D: VEGETACIÓN																																		
	E: MUSGOS	0.28				0.28	6.913%	Leve																											
	F: MOHO	0.64				0.64	15.802%	Leve																											
TOTAL m²					1.02	25.184%	severo																												
FOTOS DE MURO IZQUIERDO

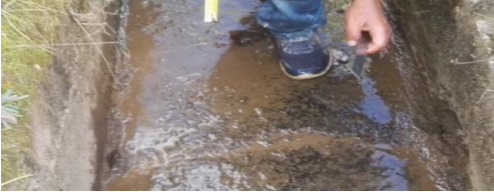
PATOLOGIAS	AREA (m²)	ABERTURA (mm)	PROFUNDIDAD (cm)	AREA AFECTADA (m²)	% AREA AFECTADA	NIVEL DE SEVERIDAD																												
A: GRIETA																																			
B: FISURA	0.10	0.05		0.10	2.222%	Leve																													
C: DEGRADACIÓN	0.9		1.20	0.9	2.000%	Leve																													
D: VEGETACIÓN																																			
E: MUSGOS																																			
F: MOHO																																			
TOTAL m²					0.19	4.222%	Leve																												
FOTOS DE PISO

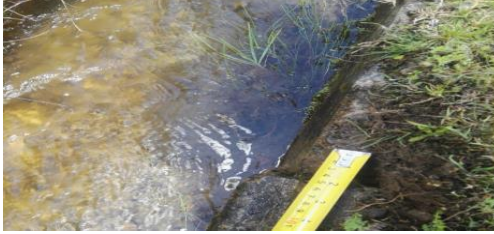
PATOLOGIAS	AREA (m²)	ABERTURA (mm)	PROFUNDIDAD (cm)	AREA AFECTADA (m²)	% AREA AFECTADA	NIVEL DE SEVERIDAD																												
A: GRIETA	0.12	2.4		0.12	2.962%	Moderado																													
B: FISURA																																			
C: DEGRADACIÓN																																			
D: VEGETACIÓN	0.19			0.19	4.691%	Leve																													
E: MUSGOS	0.47			0.47	11.604%	Leve																													
F: MOHO																																			
TOTAL m²					0.78	19.257%	Moderado																												
FOTOS DE MURO DERECHO

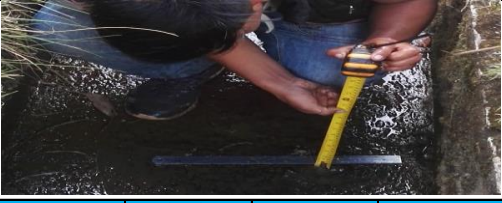
PISO 4.5 m²	PATOLOGIAS	ÁREA (m²)	ABERTURA (mm)	PROFUNDIDAD (cm)	ÁREA AFECTADA (m²)	%ÁREA AFECTADA	NIVEL DE SEVERIDAD																											
A: GRIETA																																			
B: FISURA																																			
C: DEGRADACIÓN	0.8		1.24	0.8	1.78%	Leve																													
D: VEGETACIÓN																																			
E: MUSGOS																																			
F: MOHO																																			
TOTAL m²					0.8	1.78%	Leve																												
FOTOS DE PISO

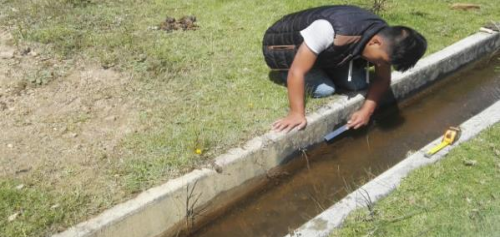
MURO DERECHO 4.05 m ²	PATOLOGIAS	ÁREA (m²)	ABERTURA (mm)	PROFUNDIDAD (cm)	ÁREA AFECTADA (m²)	%ÁREA AFECTADA	NIVEL DE SEVERIDAD																											
A: GRIETA		0.9	1.8		0.9	2.222%	Leve																												
B: FISURA																																			
C: DEGRADACIÓN		0.13		1.18	0.13	3.209%	Leve																												
D: VEGETACIÓN																																			
E: MUSGOS		0.24			0.24	5.925%	Leve																												
F: MOHO		0.46			0.46	11.358%	Leve																												
TOTAL m²					0.92	22.71%	Leve																												
FOTOS DE MURO DERECHO

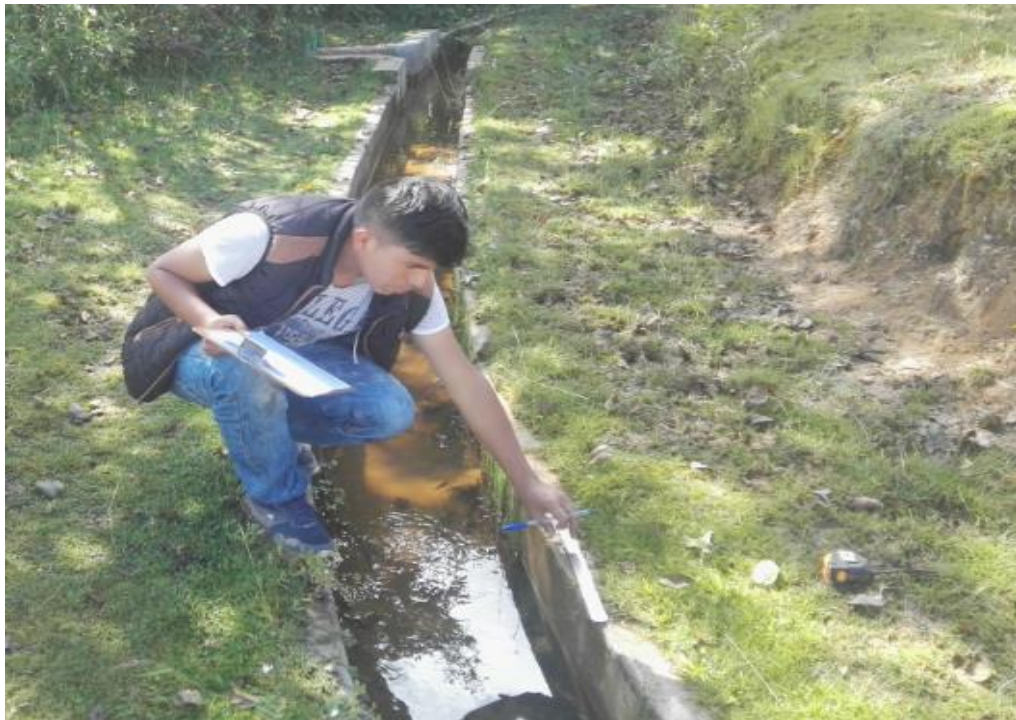
Fotografía 02- vista muro izquierdo midiendo la grita en el canal de irrigación Mesacucho caserío de Chuspin distrito de Casca provincia de Mariscal Luzuriaga.

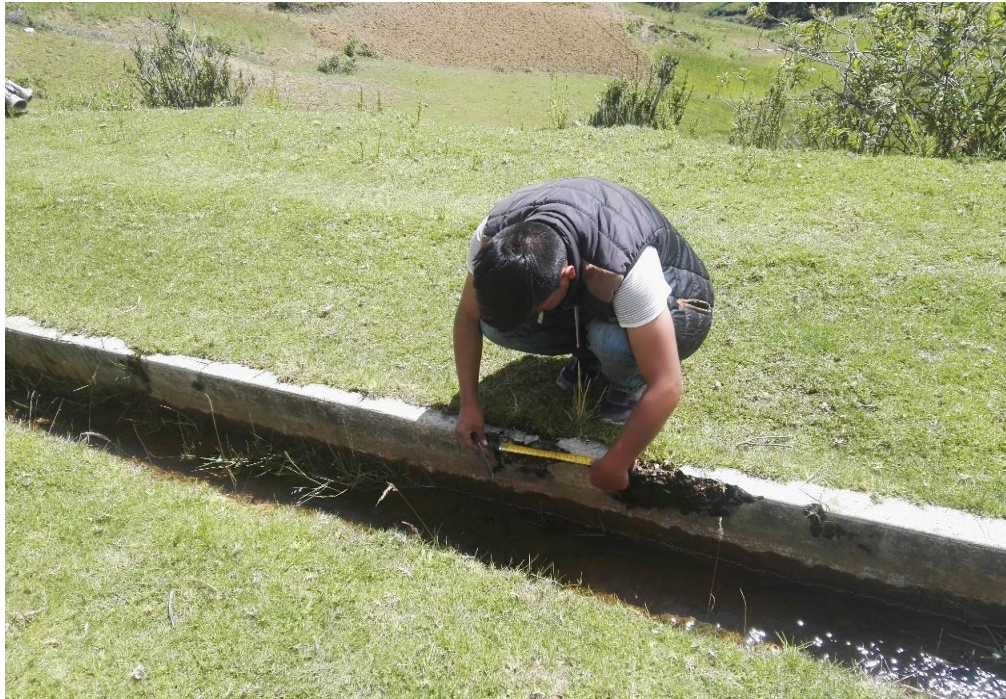
Fotografía 03- vista muro derecho midiendo la degradación en el canal de irrigación Mesacucho caserío de Chuspin distrito de Casca provincia de Mariscal Luzuriaga.

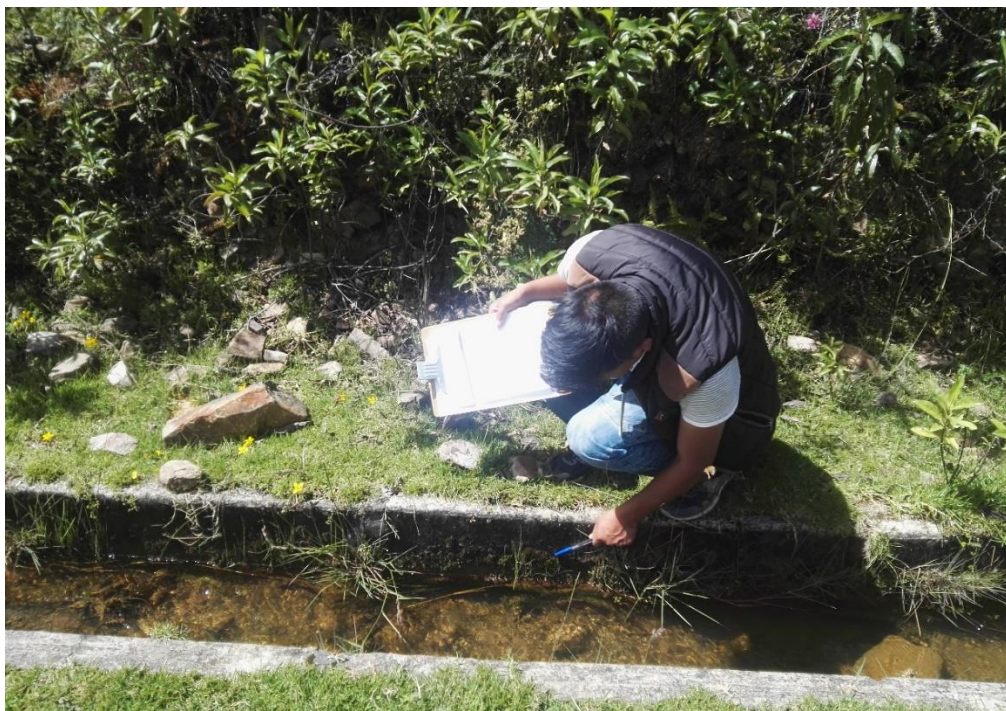
Fotografía 04- vista muro izquierdo vegetación y musgo en el canal de irrigación Mesacucho caserío de Chuspin distrito de Casca provincia de Mariscal Luzuriaga.
