Determinación y evaluación de las patologías del concreto en el canal
Mishacocha entre las progresivas 9+000 km a 11+000 km del distrito
de Huaraz, provincia de Huaraz, departamento de Ancash – 2018

Tesis para optar el título profesional de:

Ingeniera Civil

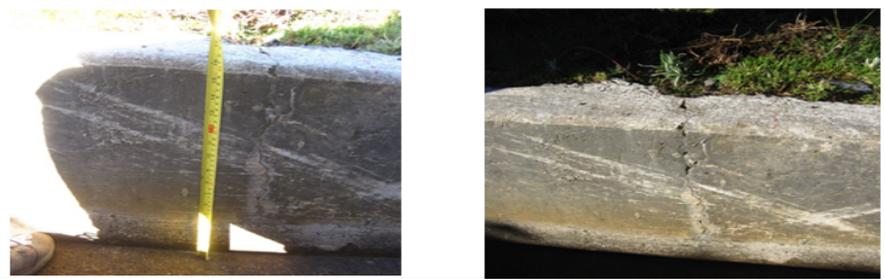
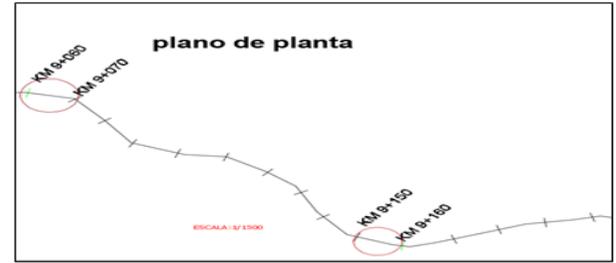
4	IMPACTO	0.000	0.00%		0.00	0.00%			
5	MOHO	0.000	0.00%		0.00	0.00%			
6	VEGETACION	0.00	0.00%		0.00	0.00%			
7	SEDIMENTACION	0.00	0.00%		0.00	0.00%			
TOTAL		0.000	0.00%		0.00	0.00%		0.62	15.50%
NIVEL DE SEVERIDAD								M	
FOTOGRAFÍA DE PATOLOGÍA					PLANO DE PLANTA

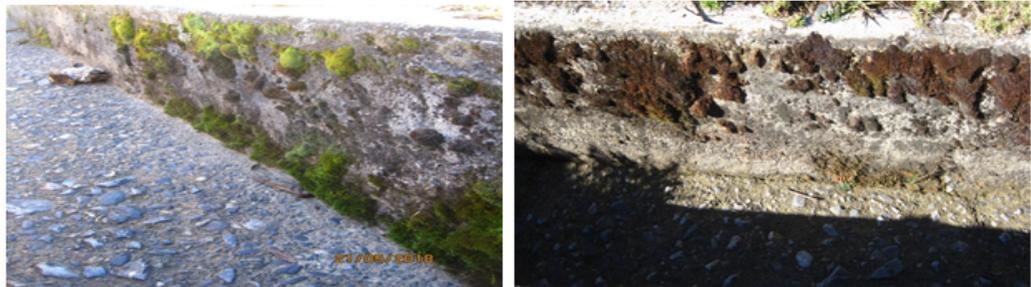
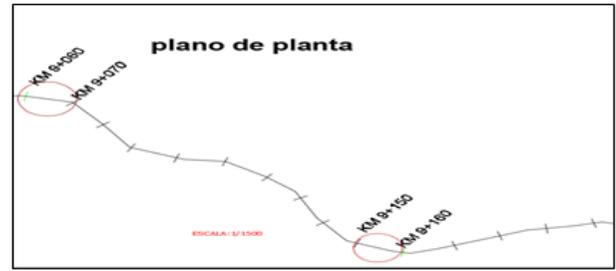
2	GRIETAS	0.00	0.00%		0.00	0.00%		0.00	0.00%			
3	FISURAS	0.00	0.00%		0.00	0.00%		0.00	0.00%			
4	IMPACTO	0.000	0.00%		0.00	0.00%		0.00	0.00%			
5	MOHOS	0.00	0.00%		1.50	37.50%		0.80	20.00%			
6	VEGETACION	0.00	0.00%		0.00	0.00%		0.00	0.00%			
7	SEDIMENTACION	0.00	0.00%		0.00	0.00%		0.00	0.00%			
TOTAL		0.000	0.00%		1.5000	37.50%		0.80	20.00%			
NIVEL DE SEVERIDAD				S		S						
FOTOGRAFÍA DE PATOLOGÍA						UBICACIÓN EN EL PLANO

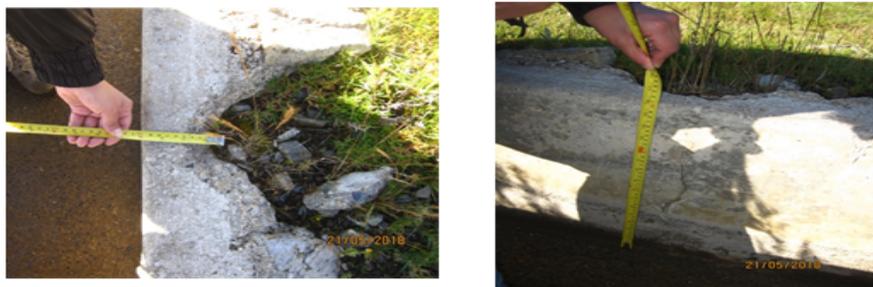
2	GRIETAS	0.00	0.00%		0.00	0.00%		0.00	0.00%				
3	FISURAS	0.00	0.00%		0.00	0.00%		0.00	0.00%				
4	IMPACTO	0.000	0.00%		0.075	1.88%		0.0000	0.00%				
5	MOHO	0.000	0.00%		0.00	0.00%		0.00	0.00%				
6	VEGETACION	0.00	0.00%		0.0000	0.00%		0.00	0.00%				
7	SEDIMENTACION	0.00	0.00%		0.00	0.00%		0.00	0.00%				
TOTAL		0.000	0.00%		0.0750	1.88%		0.00	0.00%				
NIVEL DE SEVERIDAD												L	
FOTOGRAFÍA DE PATOLOGÍA						UBICACIÓN EN EL PLANO

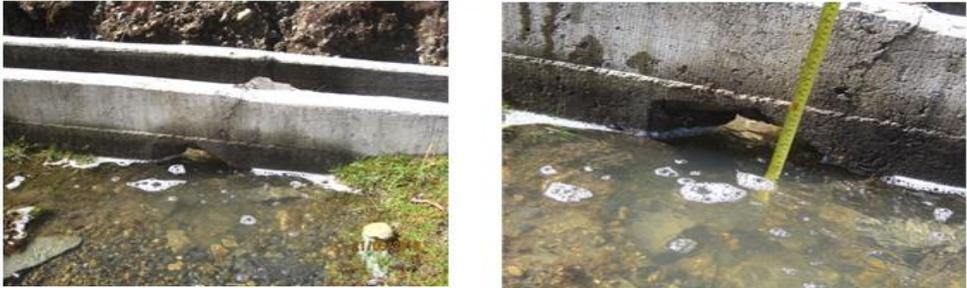
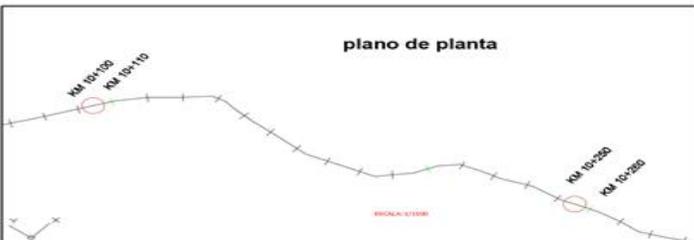
2	GRIETAS	0.00	0.00%		0.00	0.00%		0.00	0.00%			
3	FISURAS	0.00	0.00%		0.00	0.00%		0.00	0.00%			
4	IMPACTO	0.000	0.00%		0.00	0.00%		0.08	1.56%			
5	MOHO	0.000	0.00%		0.00	0.00%		0.00	0.00%			
6	VEGETACION	0.00	0.00%		0.00	0.00%		0.00	0.00%			
7	SEDIMENTACION	0.00	0.00%		0.00	0.00%		0.00	0.00%			
TOTAL		0.000	0.00%		0.00	0.00%		0.08	1.56%			
NIVEL DE SEVERIDAD								L				
FOTOGRAFÍA DE PATOLOGÍA						UBICACIÓN EN EL PLANO

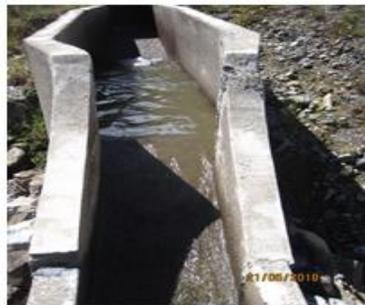
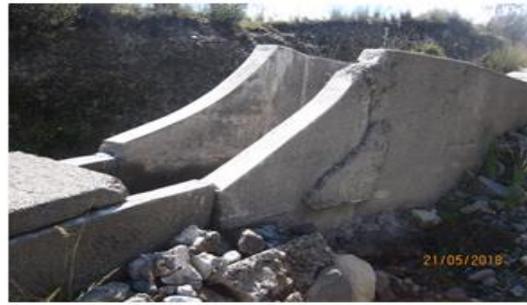
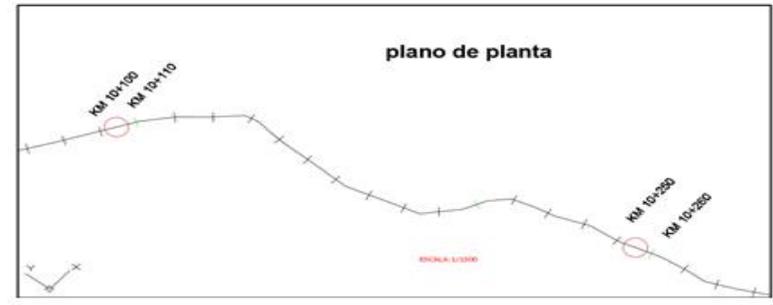
1	HUNDIMIENTO	0.03	0.60%		0.05	1.25%		0.02	0.38%			
2	GRIETAS	0.00	0.00%		0.00	0.00%		0.00	0.00%			
3	FISURAS	0.00	0.00%		0.00	0.00%		0.00	0.00%			
4	IMPACTO	0.000	0.00%		0.00	0.00%		0.00	0.00%			
5	MOHO	0.000	0.00%		0.00	0.00%		0.00	0.00%			
6	VEGETACION	0.00	0.00%		0.00	0.00%		0.00	0.00%			
7	SEDIMENTACION	0.00	0.00%		0.00	0.00%		0.00	0.00%			
TOTAL		0.030	0.60%		0.05	1.25%		0.02	0.38%			
NIVEL DE SEVERIDAD								M

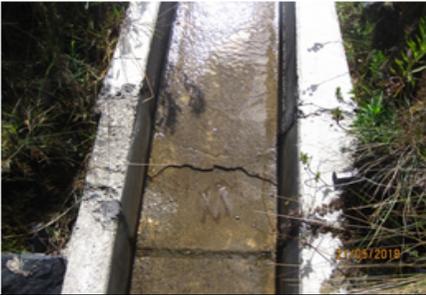
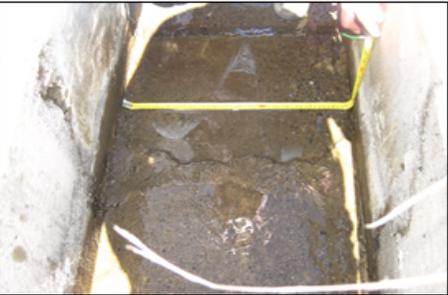
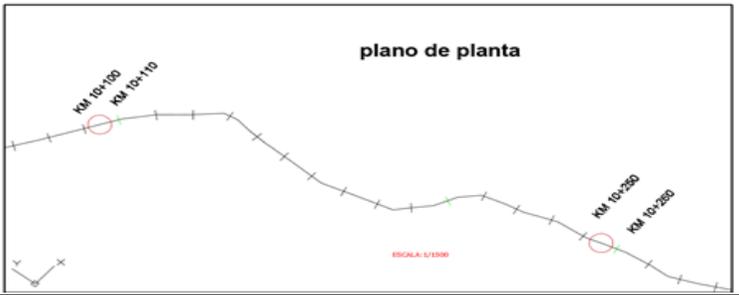
1	HUNDIMIENTO	0.00	0.00%		0.00	0.00%		0.00	0.00%							
2	GRIETAS	0.50	10.00%		0.50	12.50%		0.52	13.00%							
3	FISURAS	0.00	0.00%		0.00	0.00%		0.00	0.00%							
4	IMPACTO	0.000	0.00%		0.00	0.00%		0.00	0.00%							
5	MOHO	0.000	0.00%		0.00	0.00%		0.00	0.00%							
6	VEGETACION	0.00	0.00%		0.00	0.00%		0.00	0.00%							
7	SEDIMENTACION	0.00	0.00%		0.00	0.00%		0.00	0.00%							
TOTAL		0.50	10.00%		0.50	12.50%		0.52	13.00%							
NIVEL DE SEVERIDAD								M								
FOTOGRAFÍA DE PATOLOGÍA					PLANO DE PLANTA

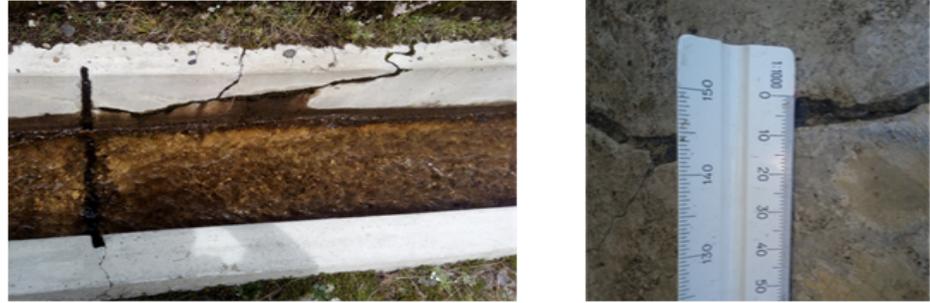
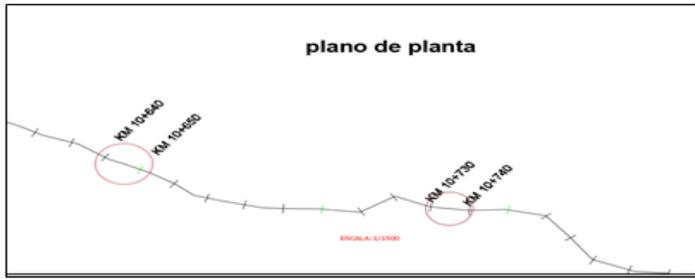
1	HUNDIMIENTO	0.00	0.00%		0.00	0.00%		0.00	0.00%					
2	GRIETAS	0.00	0.00%		0.00	0.00%		0.90	22.50%					
3	FISURAS	0.00	0.00%		0.00	0.00%		0.00	0.00%					
4	IMPACTO	0.000	0.00%		0.00	0.00%		0.00	0.00%					
5	MOHO	0.000	0.00%		0.00	0.00%		0.00	0.00%					
6	VEGETACION	0.00	0.00%		0.00	0.00%		0.00	0.00%					
7	SEDIMENTACION	0.00	0.00%		0.00	0.00%		0.00	0.00%					
TOTAL		0.000	0.00%		0.00	0.00%		0.90	22.50%					
NIVEL DE SEVERIDAD								M						
FOTOGRAFÍA DE PATOLOGÍA						PLANO DE PLANTA

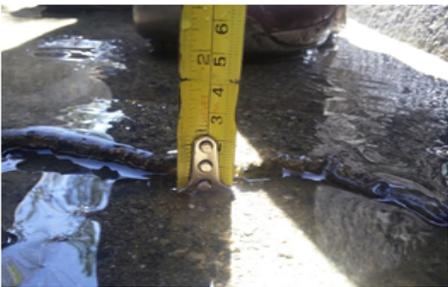
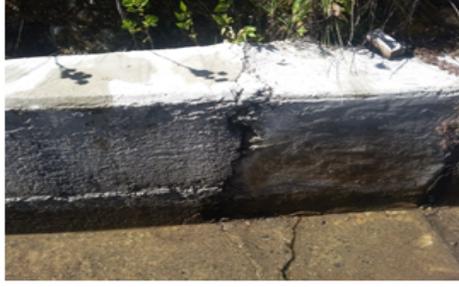
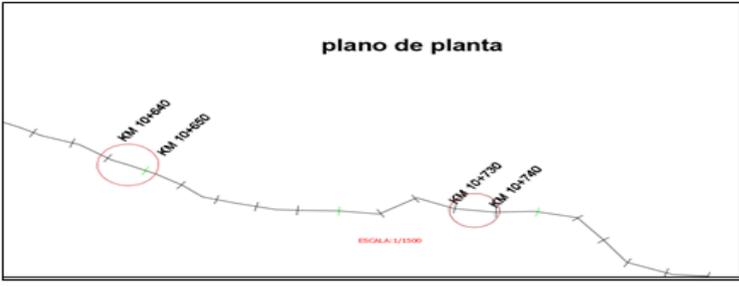
1	HUNDIMIENTO	0.02	0.40%		0.02	0.38%		0.02	0.38%			
2	GRIETAS	0.00	0.00%		0.00	0.00%		0.00	0.00%			
3	FISURAS	0.00	0.00%		0.00	0.00%		0.00	0.00%			
4	IMPACTO	0.000	0.00%		0.00	0.00%		0.00	0.00%			
5	MOHO	0.000	0.00%		0.00	0.00%		0.00	0.00%			
6	VEGETACION	0.00	0.00%		0.00	0.00%		0.00	0.00%			
7	SEDIMENTACION	0.00	0.00%		0.00	0.00%		0.00	0.00%			
TOTAL		0.020	0.40%		0.02	0.38%		0.02	0.38%			
NIVEL DE SEVERIDAD								M				
FOTOGRAFÍA DE PATOLOGÍA					PLANO DE PLANTA

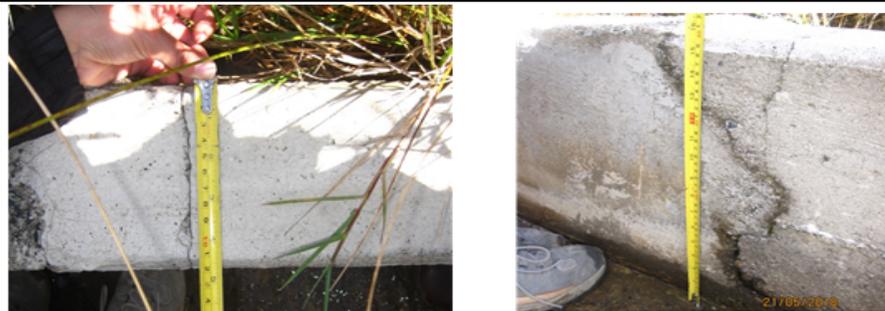
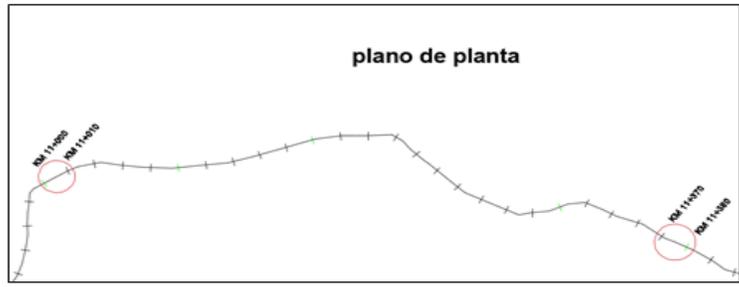
1	HUNDIMIENTO	0.00	0.00%		0.00	0.00%		0.00	0.00%			
2	GRIETAS	0.00	0.00%		0.00	0.00%		0.52	13.00%			
3	FISURAS	0.00	0.00%		0.00	0.00%		0.00	0.00%			
4	IMPACTO	0.000	0.00%		0.00	0.00%		0.00	0.00%			
5	MOHO	0.000	0.00%		0.00	0.00%		0.00	0.00%			
6	VEGETACION	0.00	0.00%		0.00	0.00%		0.00	0.00%			
7	SEDIMENTACION	0.00	0.00%		0.00	0.00%		0.00	0.00%			
TOTAL		0.00	0.00%		0.00	0.00%		0.52	13.00%			
NIVEL DE SEVERIDAD								M				
FOTOGRAFÍA DE PATOLOGÍA					PLANO DE PLANTA

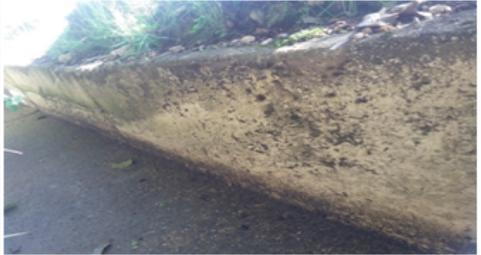
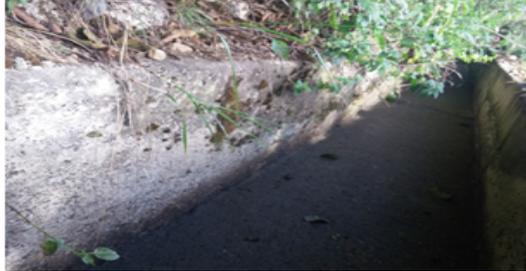
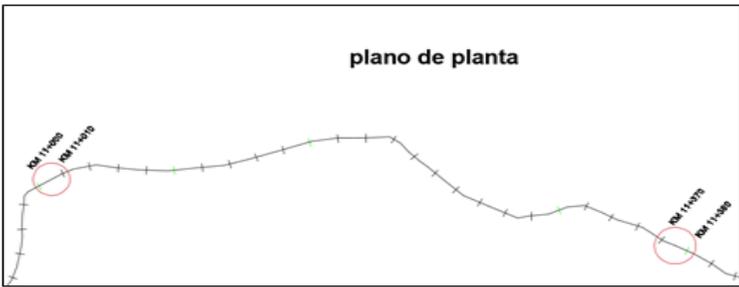
4	IMPACTO	0.000	0.00%	0.00	0.00%	0.00	0.00%		
5	MOHOS	0.00	0.00%	2.10	52.50%	1.50	37.50%		
6	VEGETACION	0.00	0.00%	0.00	0.00%	0.00	0.00%		
7	SEDIMENTACION	0.00	0.00%	0.00	0.00%	0.00	0.00%		
TOTAL		0.000	0.00%	2.1000	52.50%	1.50	37.50%		
NIVEL DE SEVERIDAD				S		S			
FOTOGRAFÍA DE PATOLOGÍA					UBICACIÓN EN EL PLANO

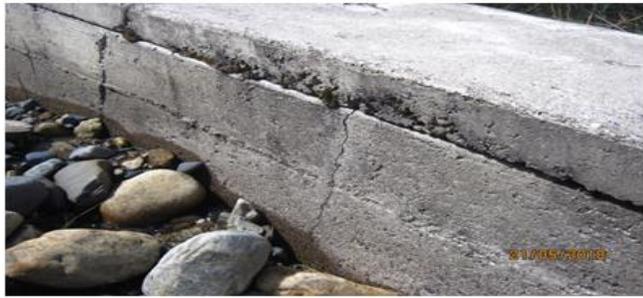
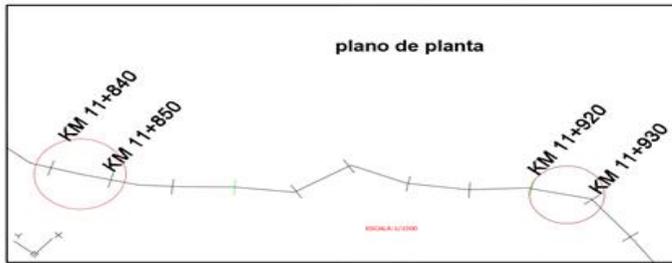
1	HUNDIMIENTO	0.00	0.00%	0.00	0.00%	0.00	0.00%	0.00	0.00%	0.00	0.00%		
2	GRIETAS	0.00	0.00%	0.40	10.00%	0.00	0.00%	0.00	0.00%	0.00	0.00%		
3	FISURAS	0.00	0.00%	0.00	0.00%	0.00	0.00%	0.00	0.00%	0.00	0.00%		
4	IMPACTO	0.000	0.00%	0.00	0.00%	0.00	0.00%	0.00	0.00%	0.00	0.00%		
5	MOHO	0.000	0.00%	0.00	0.00%	0.00	0.00%	0.00	0.00%	0.00	0.00%		
6	VEGETACION	0.00	0.00%	0.00	0.00%	0.00	0.00%	0.00	0.00%	0.00	0.00%		
7	SEDIMENTACION	0.00	0.00%	0.00	0.00%	0.00	0.00%	0.00	0.00%	0.00	0.00%		
TOTAL		0.000	0.00%	0.40	10.00%	0.00	0.00%	0.00	0.00%	0.00	0.00%		
NIVEL DE SEVERIDAD		L											
FOTOGRAFÍA DE PATOLOGÍA						PLANO DE PLANTA

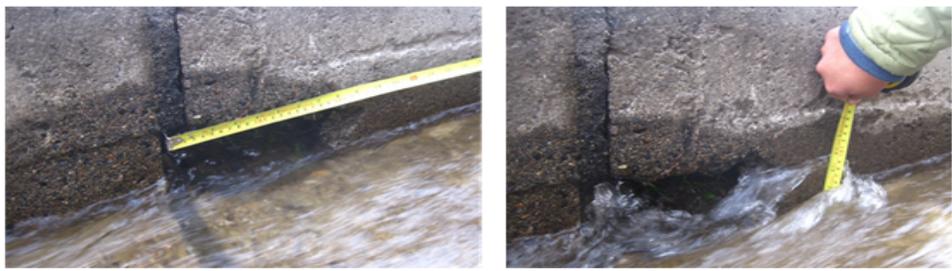
3	FISURAS	0.00	0.00%	0.00	0.00%	0.00	0.00%		
4	IMPACTO	0.000	0.00%	0.00	0.00%	0.02	0.43%		
5	MOHO	0.000	0.00%	0.00	0.00%	0.00	0.00%		
6	VEGETACION	0.00	0.00%	0.00	0.00%	0.00	0.00%		
7	SEDIMENTACION	0.00	0.00%	0.00	0.00%	0.00	0.00%		
TOTAL		0.000	0.00%	0.00	0.00%	0.02	0.43%		
NIVEL DE SEVERIDAD						L			
FOTOGRAFÍA DE PATOLOGÍA					UBICACIÓN EN EL PLANO
