**UNIVERSIDAD CATÓLICA LOS ÁNGELES
DE CHIMBOTE**

Determinación y evaluación de las patologías del concreto en el canal de riego de Antaplay entre las progresivas 1 + 000 al 2 + 000 en el centro poblado de Paltay, del distrito de Taricá, provincia de Huaraz, departamento Ancash - 2018

Tesis para optar el título profesional de:

Ingeniero Civil

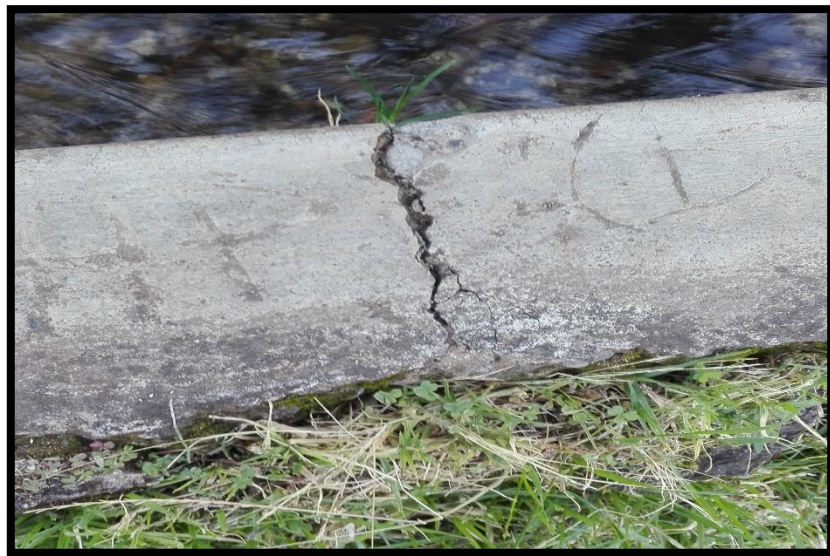
Imagen 17: Grieta en la estructura del canal.

- Se produce el agrietamiento por el empuje de tierras.
- Por contracción, debido a las altas o bajas temperaturas
- Por la ausencia de juntas de dilatación en las zonas requeridas.

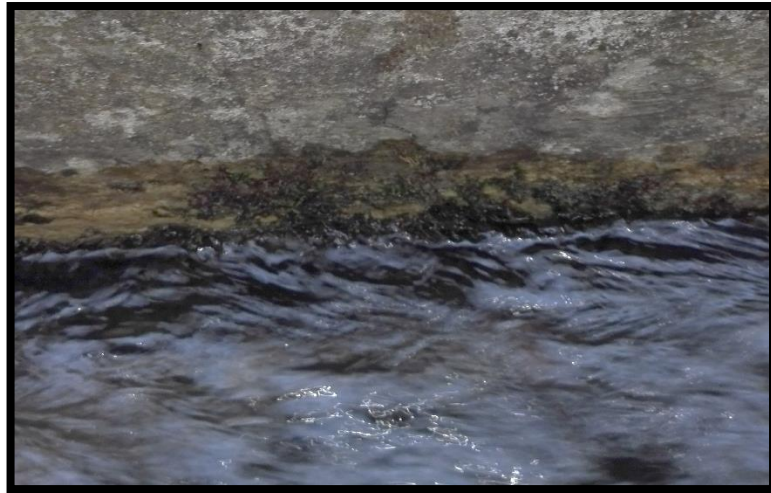
Imagen 18: Erosión en el lateral del canal.

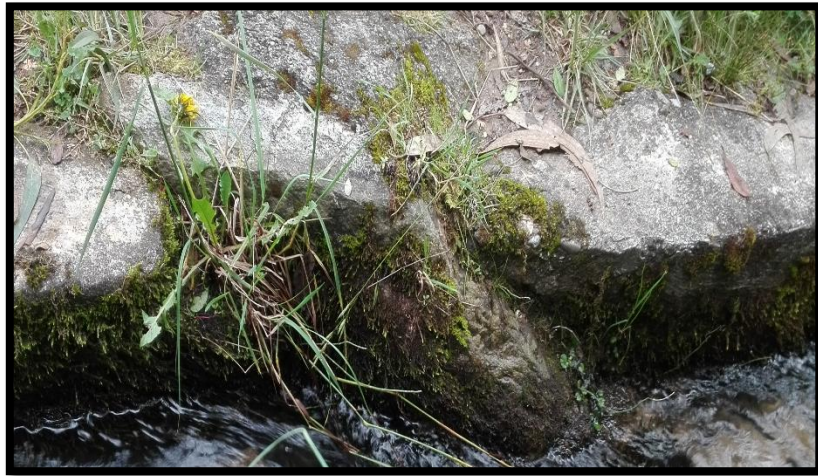
Imagen 19: Fracturamiento en el lateral del canal.

- Debido al empuje de suelos y por acción de las raíces de los árboles.
- Deficiencia constructiva o de diseño.

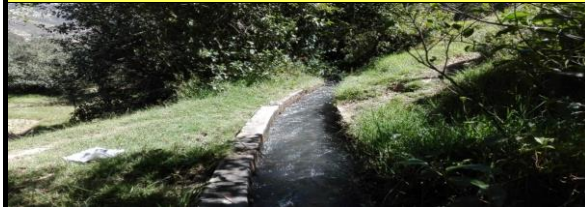
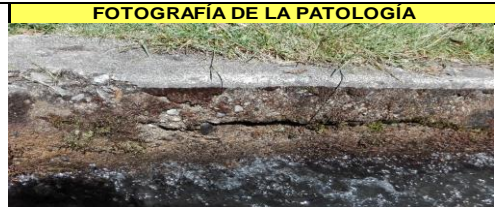
FISURA			L	0.08	1.58%	L	0.00	0.00%	0.10	2.10%	L

GRIETA														M	0.00	0.00%	0.00	0.00%	0.00	0.00%	0.00					
FRACTURAMIENTO																						S	0.84	16.97%	S	1.62
EROSIÓN			M	0.00	0.00%	0.81	12.86%	S	0.00	0.00%																
SEDIMENTACIÓN											TOTAL			0.92	18.55%	2.43	38.57%	4.31	87.15%							
Nivel de severidad de la sección											LEVE			MODERADO		MODERADO										
FOTOGRAFÍA DE LA UNIDAD MUESTRAL

RESUMEN DE LAS PATOLOGÍAS EN LA UNIDAD MUESTRAL Nº 01									
ELEMENTO	Área total (m2)	Área afectada (m2)	Área no afectada (m2)	Porcentaje de área afectada	Porcentaje de área no afectada	Nivel de severidad	Patologías encontradas	Área que representa (m2)	% de insidencia
Lateral derecho	4.95	0.92	4.03	18.55%	81.45%	LEVE	Fisura	0.18	1.12%
Fondo de Canal	6.30	2.43	3.87	38.57%	61.43%	MODERADO	Grieta	0.00	0.00%
Lateral izquierdo	4.95	4.31	0.64	87.15%	12.85%	MODERADO	Fracturamiento	3.30	20.37%
TOTAL	16.20	7.66	8.54	47.30%	52.70%	MODERADO	Erosión	3.37	20.80%
							Sedimentación	0.81	5.00%

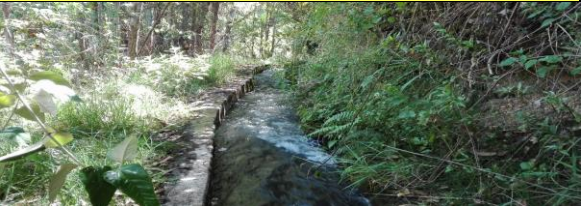
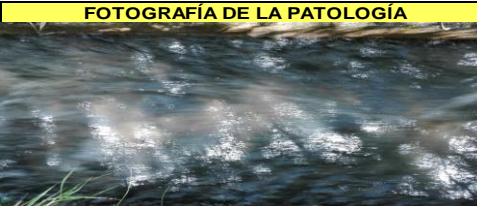
FISURA	L.D.	1.9 mm	M	0.05	0.97%	M	0.00	0.00%		0.06	1.21%	M		
	F.C.	0 mm												
	L.I.	1.6 mm												
GRIETA	L.D.	3.4 mm	L	0.07	1.45%	L	0.00	0.00%		0.09	1.82%	L		
	F.C.	0 mm												
	L.I.	3.2 mm												
FRACTURAMIENTO			M	1.65	33.33%	S	0.00	0.00%		0.00	0.00%			
EROSIÓN	L.D.	1.1 mm	M	0.54	10.91%	L	1.84	29.21%	S	0.62	12.53%	M		
	F.C.	12 mm												
	L.I.	1 mm												
SEDIMENTACIÓN	L.D.	0 cm	M	0.00	0.00%		0.94	14.92%	M	0.00	0.00%			
	F.C.	1.2 cm												
	L.I.	0 cm												
TOTAL				2.31	46.67%		2.78	44.13%		0.77	15.56%			
Nivel de severidad de la sección				MODERADO			LEVE			MODERADO				
FOTOGRAFÍA DE LA UNIDAD MUESTRAL

RESUMEN DE LAS PATOLOGÍAS EN LA UNIDAD MUESTRAL N° 02									
ELEMENTO	Área total (m ²)	Área afectada (m ²)	Área no afectada (m ²)	Porcentaje de área afectada	Porcentaje de área no afectada	Nivel de severidad	Patologías encontradas	Área que representa (m ²)	% de incidencia
Lateral derecho	4.95	2.31	2.64	46.67%	53.33%	MODERADO	Fisura	0.11	0.67%
Fondo de Canal	6.30	2.78	3.52	44.13%	55.87%	LEVE	Grieta	0.16	1.00%
Lateral izquierdo	4.95	0.77	4.18	15.56%	84.44%	MODERADO	Fracturamiento	1.65	10.19%
TOTAL	16.20	5.86	10.34	36.17%	63.83%	MODERADO	Erosión	3.00	18.52%
							Sedimentación	0.94	5.80%

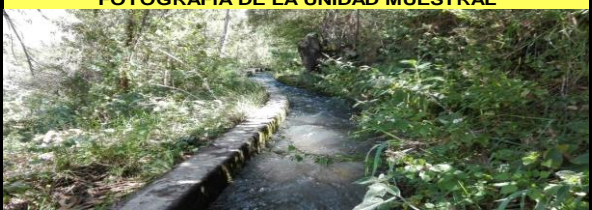
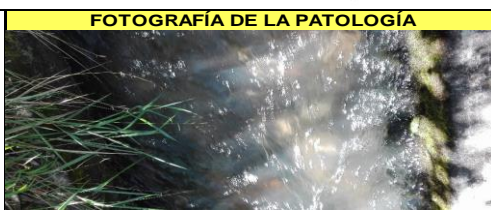
FISURA		L	L.D.	0.8 mm	0.02	0.48%	L	0.00	0.00%	0.11	2.18%	M		
			F.C.	0 mm										
L.I.	1.8 mm													
GRIETA		L	L.D.	3.1 mm	0.08	1.62%	L	0.00	0.00%	0.21	4.24%	L		
			F.C.	0 mm										
L.I.	3.5 mm													
FRACTURAMIENTO		M	0.00	0.00%		0.00	0.00%		1.65	33.33%	S			
EROSIÓN		M	L.D.	1.3 mm	0.32	6.46%	L	0.91	14.44%	S	0.28	5.66%	L	
			F.C.	7 mm										
L.I.	1 mm													
SEDIMENTACIÓN		M	L.D.	0 cm	0.00	0.00%		3.69	58.57%	S	0.00	0.00%		
			F.C.	12 cm										
L.I.	0 cm													
TOTAL			0.42	8.57%		4.60	73.02%		2.25	45.41%				
Nivel de severidad de la sección			LEVE			MODERADO			MODERADO					
FOTOGRAFÍA DE LA UNIDAD MUESTRAL

RESUMEN DE LAS PATOLOGÍAS EN LA UNIDAD MUESTRAL Nº 03									
ELEMENTO	Área total (m ²)	Área afectada (m ²)	Área no afectada (m ²)	Porcentaje de área afectada	Porcentaje de área no afectada	Nivel de severidad	Patologías encontradas	Área que representa (m ²)	% de incidencia
Lateral derecho	4.95	0.42	4.53	8.57%	91.43%	LEVE	Fisura	0.13	0.81%
Fondo de Canal	6.30	4.60	1.70	73.02%	26.98%	MODERADO	Grieta	0.29	1.79%
Lateral izquierdo	4.95	2.25	2.70	45.41%	54.59%	MODERADO	Fracturamiento	1.65	10.19%
TOTAL	16.20	7.27	8.93	44.89%	55.11%	MODERADO	Erosión	1.51	9.32%
							Sedimentación	3.69	22.78%

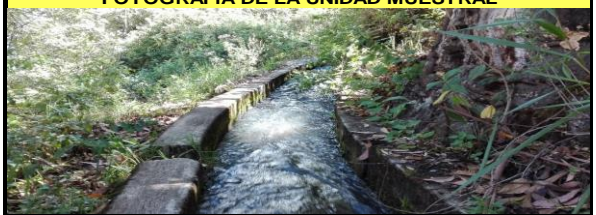
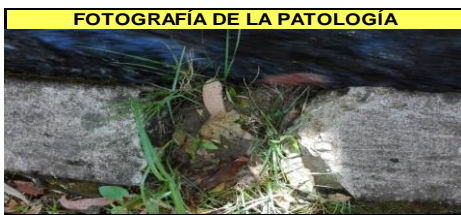
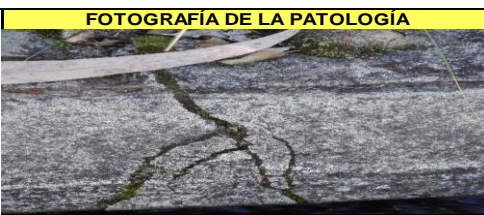
Nivel de severidad de la sección					MODERADO			LEVE			MODERADO																			
FOTOGRAFÍA DE LA UNIDAD MUESTRAL

RESUMEN DE LAS PATOLOGÍAS EN LA UNIDAD MUESTRAL N° 04									
ELEMENTO	Área total (m2)	Área afectada (m2)	Área no afectada (m2)	Porcentaje de área afectada	Porcentaje de área no afectada	Nivel de severidad	Patologías encontradas	Área que representa (m2)	% de insidencia
Lateral derecho	4.95	2.19	2.76	44.16%	55.84%	MODERADO	Fisura	0.19	1.16%
Fondo de Canal	6.30	4.49	1.81	71.27%	28.73%	LEVE	Grieta	1.89	11.67%
Lateral izquierdo	4.95	4.19	0.76	84.69%	15.31%	MODERADO	Fracturamiento	1.65	10.19%
TOTAL	16.20	10.87	5.33	67.09%	32.91%	MODERADO	Erosión	4.80	29.63%
							Sedimentación	2.34	14.44%

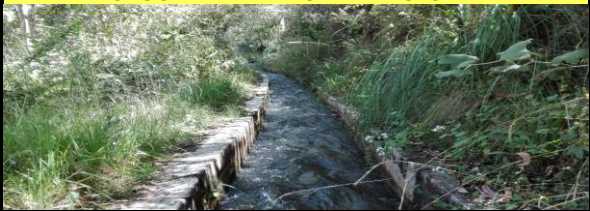
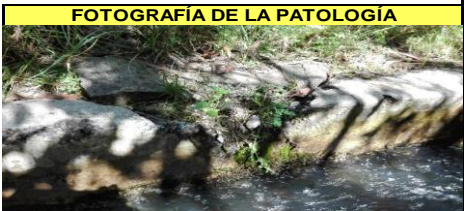
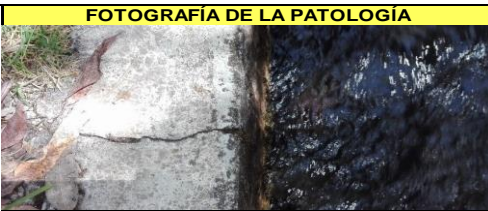
%	N.S.	%	N.S.	%	N.S.						
FISURA			L	L.D.	0.8 mm	L	0.12	2.42%	L	0.00	0.00%	0.10	1.98%	M	
				F.C.	0 mm										
				L.I.	1.7 mm										
GRIETA			L	L.D.	3.1 mm	L	0.09	1.82%	L	0.00	0.00%	0.16	3.15%	L	
				F.C.	0 mm										
				L.I.	3.5 mm										
FRACTURAMIENTO			M	0.00	0.00%		0.00	0.00%		3.30	66.67%	S			
EROSIÓN			M	L.D.	0 mm	M	0.00	0.00%	S	2.68	42.54%	0.00	0.00%		
				F.C.	21 mm										
				L.I.	0 mm										
SEDIMENTACIÓN			M	L.D.	0.4 cm	L	1.35	27.27%	L	1.82	28.89%	M	1.35	27.27%	L
				F.C.	1.3 cm										
				L.I.	0.4 cm										
TOTAL				1.56	31.52%		4.50	71.43%		4.90	99.07%				
Nivel de severidad de la sección				LEVE			LEVE			MODERADO					
FOTOGRAFÍA DE LA UNIDAD MUESTRAL														FOTOGRAFÍA DE LA PATOLOGÍA

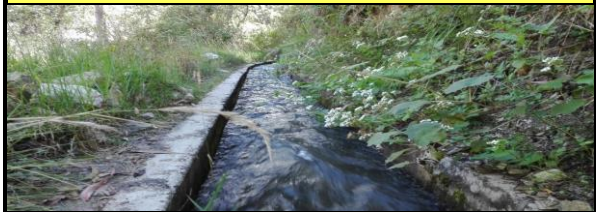
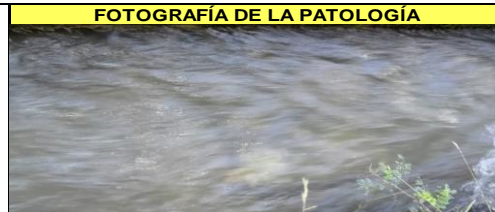
FISURA			L	0.09	1.78%	L	0.00	0.00%		0.05	1.09%	L		
													VISTA DEL CANAL

GRIETA			M	0.09	1.74%	M	0.00	0.00%		1.65	33.33%	M		
FRACTURAMIENTO				0.00	0.00%		0.00	0.00%		0.00	0.00%			
EROSIÓN			S	1.62	32.73%	S	1.54	24.44%	S	1.76	35.56%	S		
SEDIMENTACIÓN			M	1.35	27.27%	L	2.70	42.86%	S	0.98	19.80%	L		
TOTAL				3.14	63.52%		4.24	67.30%		4.44	89.78%			
Nivel de severidad de la sección				MODERADO			MODERADO			MODERADO				
FOTOGRAFÍA DE LA UNIDAD MUESTRAL

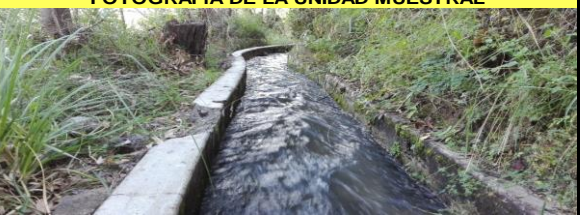
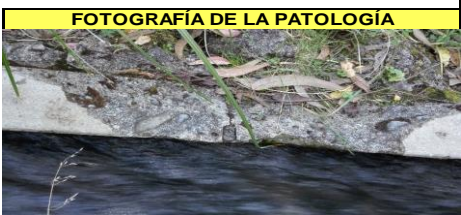
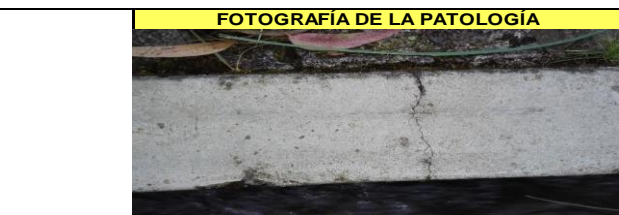
ÁREA CON PATOLOGÍA (m2)	%	N.S.	ÁREA CON PATOLOGÍA (m2)	%	N.S.	ÁREA CON PATOLOGÍA (m2)	%	N.S.				
FISURA	L.D.	1.7 mm	M	0.13	2.63%	M	0.00	0.00%	0.26	5.25%	M

F.C.	0 mm													
	L.I.	1.8 mm													
GRIETA	L.D.	0 mm		0.00	0.00%		0.00	0.00%	0.00	0.00%					
	F.C.	0 mm													
	L.I.	0 mm													
FRACTURAMIENTO			M	0.00	0.00%		0.00	0.00%	1.65	33.33%	S				
EROSIÓN	L.D.	3 mm	S	0.56	11.31%	S	1.98	31.43%	S	0.73	14.75%				S
	F.C.	9 mm													
	L.I.	2 mm													
SEDIMENTACIÓN	L.D.	0.4 cm	M	1.26	25.45%	L	1.35	21.43%	M	2.12	42.83%	L			
	F.C.	3.8 cm													
	L.I.	0.4 cm													
TOTAL				1.95	39.39%		3.33	52.86%	4.76	96.16%					
Nivel de severidad de la sección				MODERADO			LEVE			MODERADO					
FOTOGRAFÍA DE LA UNIDAD MUESTRAL				FOTOGRAFÍA DE LA PATOLOGÍA

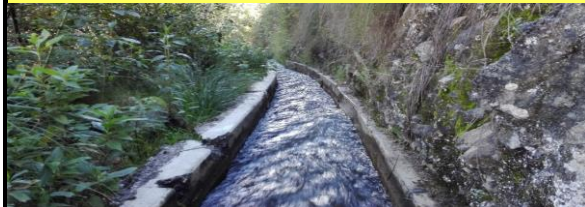
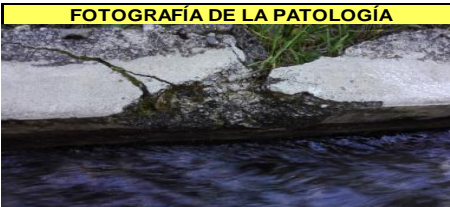
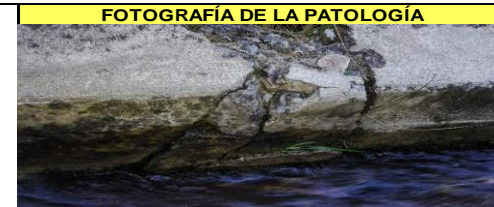
FISURA	L.D.	1.2 mm	M	0.04	0.73%	M	0.00	0.00%	0.11	2.30%	M			
	F.C.	0 mm												
	L.I.	1.5 mm												
GRIETA	L.D.	4.3 mm	M	0.14	2.83%	M	0.00	0.00%	0.18	3.64%	M			
	F.C.	0 mm												
	L.I.	4.9 mm												
FRACTURAMIENTO			M	0.00	0.00%		0.00	0.00%	3.30	66.67%	S			
EROSIÓN	L.D.	12 mm	S	1.08	21.82%	S	2.04	32.38%	1.08	21.82%	S			
	F.C.	36 mm												
	L.I.	9 mm												
SEDIMENTACIÓN	L.D.	0 cm	M	0.00	0.00%		2.52	40.00%	0.00	0.00%				
	F.C.	7.4 cm												
	L.I.	0 cm												
TOTAL				1.26	25.37%		4.56	72.38%	4.67	94.42%				
Nivel de severidad de la sección			MODERADO			MODERADO			MODERADO					
FOTOGRAFÍA DE LA UNIDAD MUESTRAL

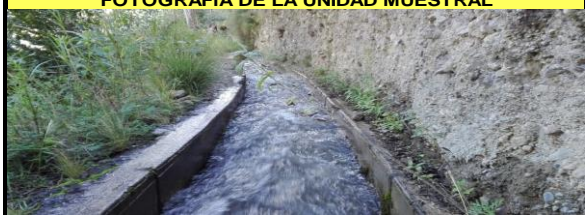
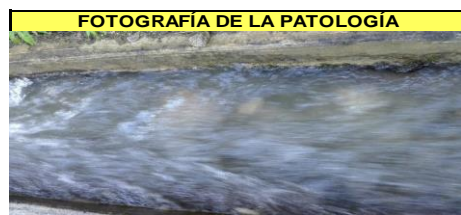
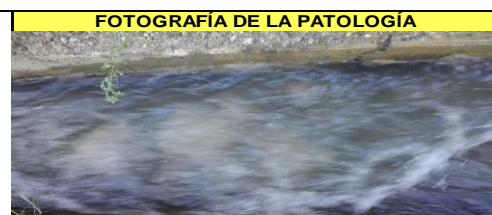
ÁREA CON PATOLOGÍA (m2)	%	N.S.	ÁREA CON PATOLOGÍA (m2)	%	N.S.	ÁREA CON PATOLOGÍA (m2)	%	N.S.				
FISURA		L.D.	1.6 mm	L	0.08	1.62%	M	0.00	0.00%		0.07	1.41%	L	
		F.C.	0 mm											
		L.I.	0.9 mm											
GRIETA		L.D.	0 mm	L	0.00	0.00%		0.00	0.00%		0.12	2.42%	L	
		F.C.	0 mm											
		L.I.	3.4 mm											
FRACTURAMIENTO					0.00	0.00%		0.00	0.00%		0.00	0.00%		
EROSIÓN		L.D.	6 mm	S	1.26	25.45%	S	1.58	25.08%	S	1.84	37.17%	S	
		F.C.	19 mm											
		L.I.	7 mm											
SEDIMENTACIÓN		L.D.	0 cm	M	0.00	0.00%		3.60	57.14%	S	0.00	0.00%		
		F.C.	19.6 cm											
		L.I.	0 cm											
TOTAL					1.34	27.07%		5.18	82.22%		2.03	41.01%		
Nivel de severidad de la sección		LEVE			MODERADO			LEVE						
FOTOGRAFÍA DE LA UNIDAD MUESTRAL					FOTOGRAFÍA DE LA PATOLOGÍA					FOTOGRAFÍA DE LA PATOLOGÍA

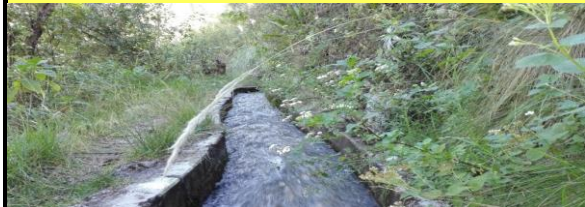
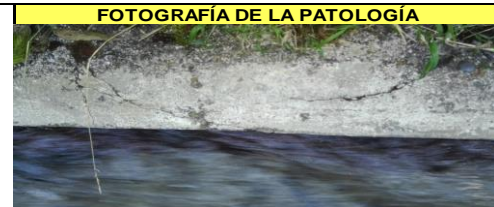
ÁREA CON PATOLOGÍA (m2)	%	N.S.	ÁREA CON PATOLOGÍA (m2)	%	N.S.	ÁREA CON PATOLOGÍA (m2)	%	N.S.				
FISURA		L.D.	0.3 mm	L	0.13	2.55%	L	0.00	0.00%	0.08	1.70%	L			
		F.C.	0 mm												
		L.I.	0.7 mm												
GRIETA		L.D.	3.1 mm	L	0.21	4.24%	L	0.00	0.00%	0.17	3.52%	L			
		F.C.	0 mm												
		L.I.	3.8 mm												
FRACTURAMIENTO				M	0.00	0.00%		0.00	0.00%	1.65	33.33%	S			
EROSIÓN		L.D.	1.1 mm	S	1.35	27.27%	L	1.20	19.05%	S	1.08	21.82%	M		
		F.C.	13 mm												
		L.I.	1.6 mm												
SEDIMENTACIÓN		L.D.	0 cm	M	0.00	0.00%		2.82	44.76%	S	0.00	0.00%			
		F.C.	5.7 cm												
		L.I.	0 cm												
TOTAL				1.69	34.06%	4.02	63.81%	2.99	60.36%						
Nivel de severidad de la sección				LEVE			MODERADO			MODERADO					
FOTOGRAFÍA DE LA UNIDAD MUESTRAL

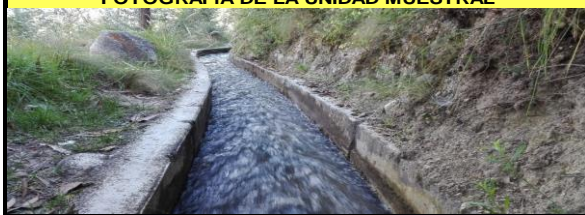
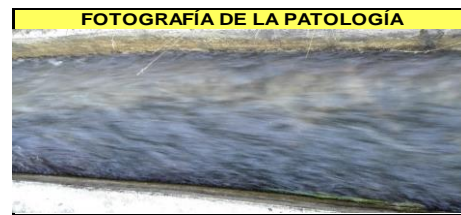
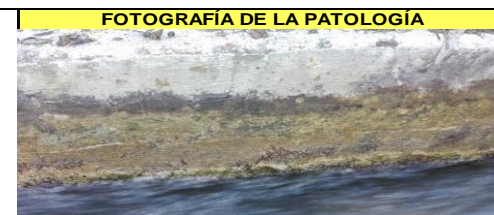
ÁREA CON PATOLOGÍA (m ²)		%	N.S.	ÁREA CON PATOLOGÍA (m ²)		%	N.S.	ÁREA CON PATOLOGÍA (m ²)		%		
FISURA	L.D.	1.2 mm	M	0.09	1.82%	M	0.00	0.00%		0.12	2.42%	M		
	F.C.	0 mm												
	L.I.	1.8 mm												
GRIETA	L.D.	0 mm		0.00	0.00%		0.00	0.00%		0.00	0.00%			
	F.C.	0 mm												
	L.I.	0 mm												
FRACTURAMIENTO				0.00	0.00%		0.00	0.00%		0.00	0.00%			
EROSIÓN	L.D.	12 mm	S	0.84	16.97%	S	1.80	28.57%	S	1.05	21.21%	S		
	F.C.	16 mm												
	L.I.	10 mm												
SEDIMENTACIÓN	L.D.	0 cm	M	0.00	0.00%		3.15	50.00%	M	0.00	0.00%			
	F.C.	2.2 cm												
	L.I.	0 cm												
TOTAL				0.93	18.79%		4.95	78.57%		1.17	23.64%			
Nivel de severidad de la sección				LEVE			LEVE			LEVE				
FOTOGRAFÍA DE LA UNIDAD MUESTRAL				FOTOGRAFÍA DE LA PATOLOGÍA				FOTOGRAFÍA DE LA PATOLOGÍA

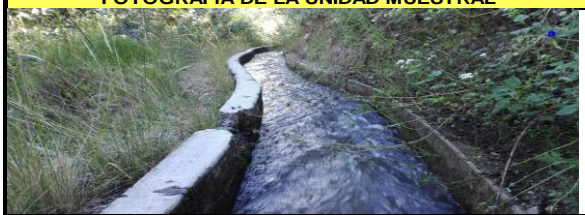
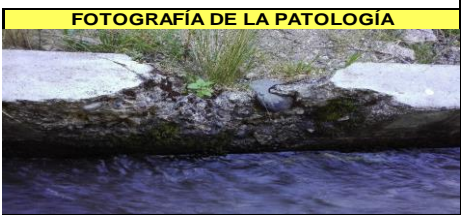
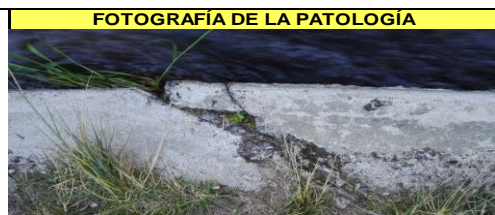
F.C.	0 mm												
	L.I.	0.9 mm												
GRIETA	L.D.	3.5 mm	M	0.06	1.29%	L	0.00	0.00%	1.65	33.33%	S

F.C.	0 mm												
	L.I.	48 mm												
FRACTURAMIENTO			M	0.00	0.00%		0.00	0.00%	1.65	33.33%	S			
EROSIÓN	L.D.	5 mm	S	0.53	10.71%	S	2.40	38.10%	0.78	15.76%	S			
	F.C.	9 mm												
	L.I.	7 mm												
SEDIMENTACIÓN	L.D.	0 cm	M	0.00	0.00%		2.25	35.71%	0.00	0.00%				
	F.C.	5.2 cm												
	L.I.	0 cm												
TOTAL				0.68	13.82%		4.65	73.81%	4.21	85.05%				
Nivel de severidad de la sección				MODERADO			MODERADO			SEVERO				
FOTOGRAFÍA DE LA UNIDAD MUESTRAL

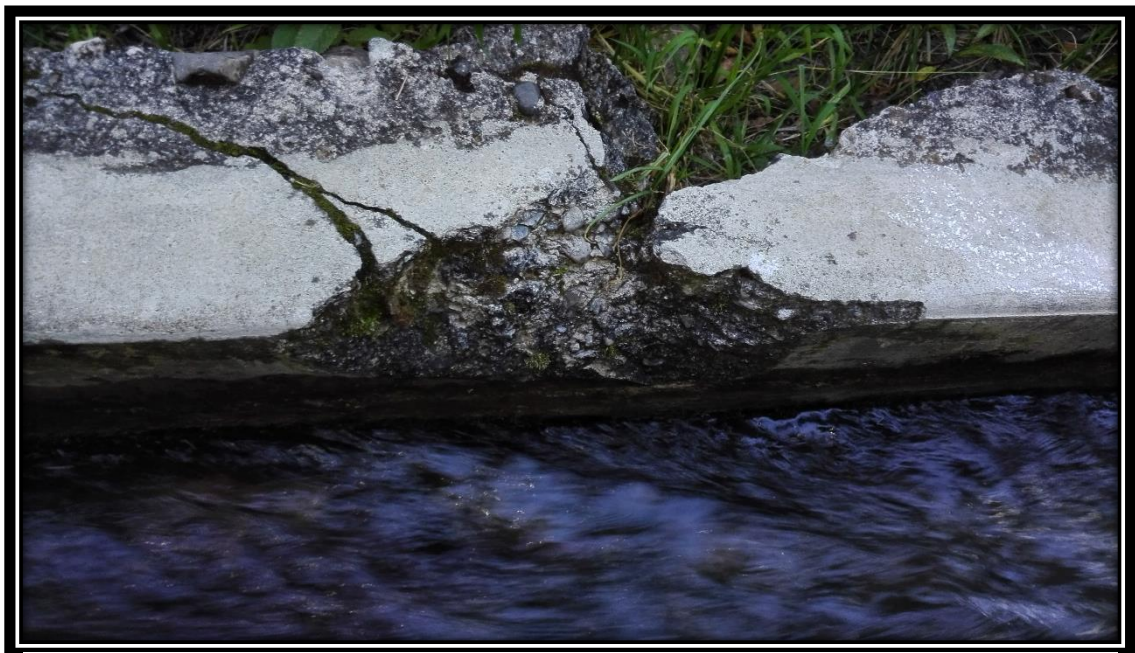
Imagen 25: Patología fracturamiento en el canal en estudio.
