**UNIVERSIDAD CATÓLICA LOS  
ÁNGELES DE CHIMBOTE**

Determinación y evaluación de las patologías del concreto del canal de riego Pomabamba- Huayllan, desde la progresiva 3+000 al 4+000 del distrito de Pomabamba, provincia de Pomabamba, departamento Ancash - 2018.

Bach. Glynes Rossany Leon Acero

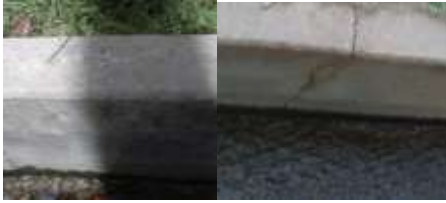
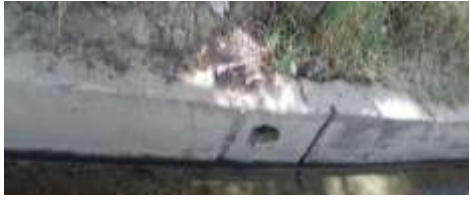
**Descripción:** en la ficha que se muestra nos indica las patologías que se han encontrado en el canal de riego Pomabamba - Huayllan, en la progresiva 3+400 al 3+430, encontrándose como patología mecánica es la fisura y la grieta, donde el nivel de severidad es LEVE, SEVERO a MODERADO.

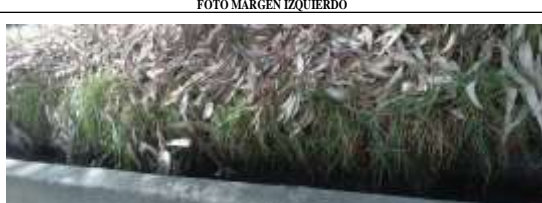
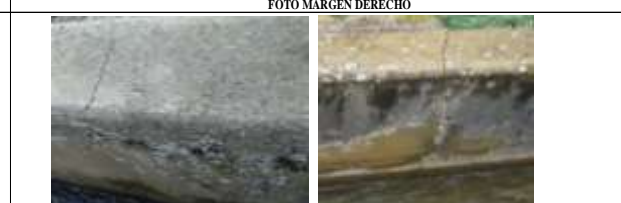
**Descripción:** en la ficha que se muestra nos indica las patologías que se han encontrado en el canal de riego Pomabamba - Huayllan, en la progresiva 3+480 al 3+507, encontrándose como la patología química es la eflorescencia, y la patología mecánica es la grieta; donde el nivel de severidad es de MODERADO y SEVERO.

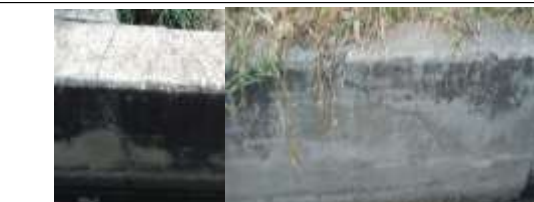
**Descripción:** en la ficha que se muestra nos indica las patologías que se han encontrado en el canal de riego Pomabamba - Huayllan, en la progresiva 3+520 al 3+553, encontrándose como la patología química es la eflorescencia, y la patología mecánica es la grieta; donde el nivel de severidad es de SEVERO y MODERADO.

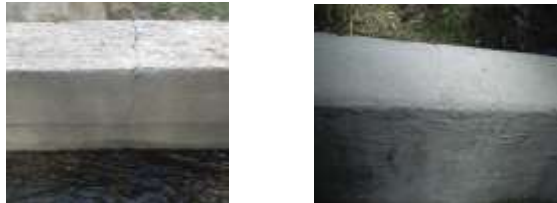
**Descripción:** en la ficha que se muestra nos indica las patologías que se han encontrado en el canal de riego Pomabamba - Huayllan, en la progresiva 3+624 a 3+645, encontrándose como la patología mecánica es fisura y la grieta; donde el nivel de severidad es de LEVE a MODERADO.
