**UNIVERSIDAD CATÓLICA LOS ÁNGELES DE
CHIMBOTE**

Determinación y evaluación de las patologías del concreto en el canal de regadío Chaquecocha Aguacoto entre las progresivas 0+350 al 1+000 km y del 1+050 al 1+400km del caserío de Ranraucro, distrito de Recuay, provincia de Recuay, departamento de Ancash – 2018

TESIS PARA OPTAR EL TÍTULO DE:

INGENIERO CIVIL

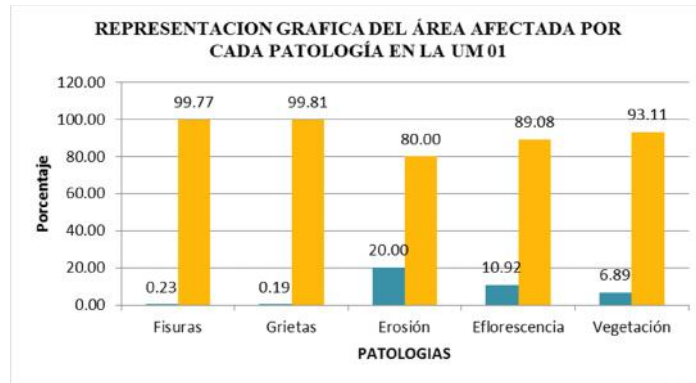
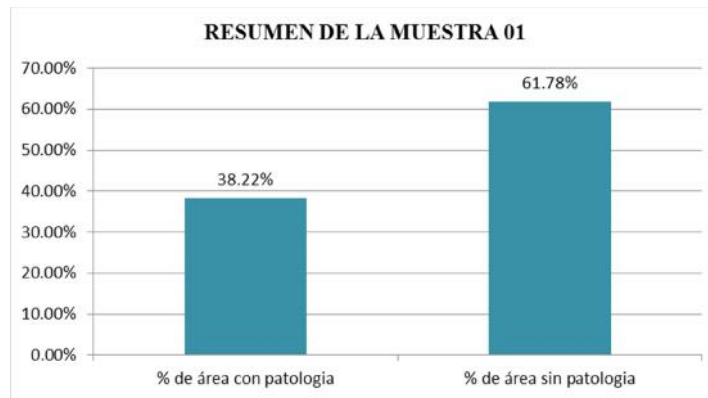
Interpretación.- En la unidad muestral 01 (UM 01) observamos que predomina la patología de erosión con un 20.00%, seguido de la patología de eflorescencia con 10.92%, luego la patología de vegetación con 6.89% y por último las patologías de grietas y fisuras que estadísticamente no son significativas (grafico 1), además se obtuvo que las patologías: fisura, grieta, erosión, eflorescencia y vegetación muestran un nivel de severidad severo, leve, moderado, moderado y moderado respectivamente (tabla 1) y como resumen indicamos que la UM 01 presenta un área de 38.22% con patología y un 61.78% de área sin patología (grafico 2).

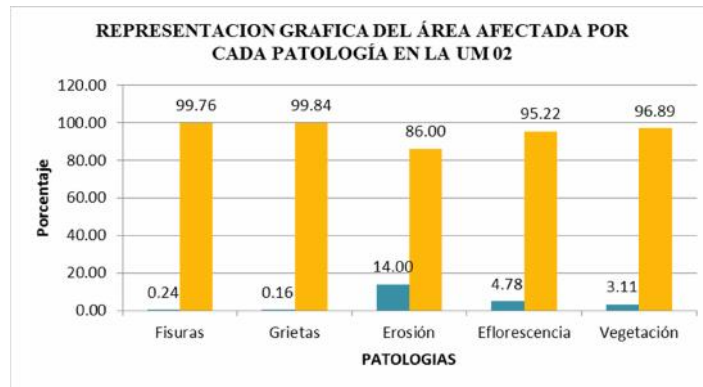
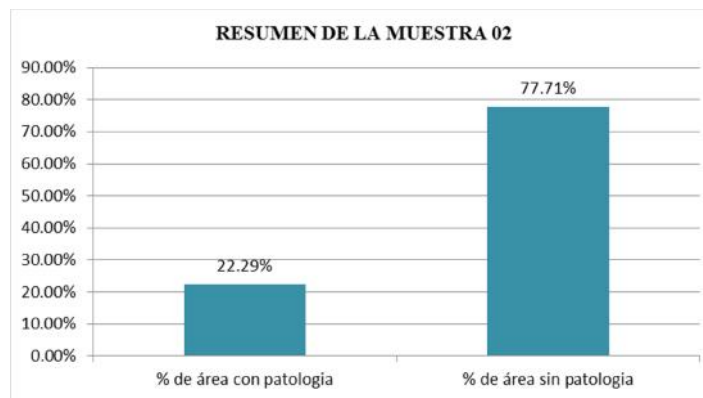
Interpretación.- En la unidad muestral 02 (UM 02) observamos que predomina la patología de erosión con un 14.00%, seguido de la patología de eflorescencia con 4.78%, luego la patología de vegetación con 3.11% y por último las patologías de fisuras y grietas que estadísticamente no son significativas (grafico 3), además se obtuvo que las patologías: fisura, grieta, erosión, eflorescencia y vegetación muestran un nivel de severidad severo, leve, moderado, moderado y moderado respectivamente (tabla 2) y como resumen indicamos que la UM 02 presenta un área de 22.29% con patología y un 77.71% de área sin patología (grafico 4).

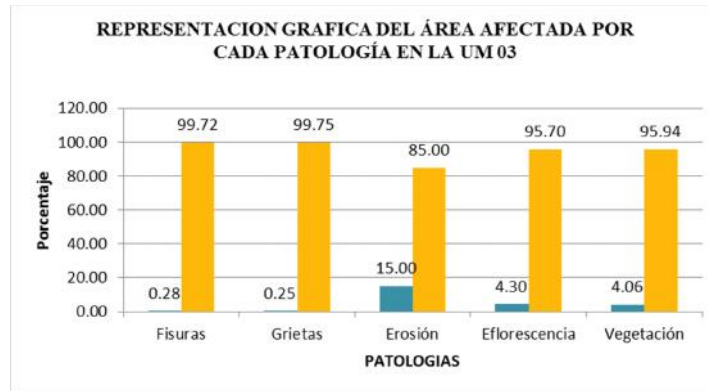
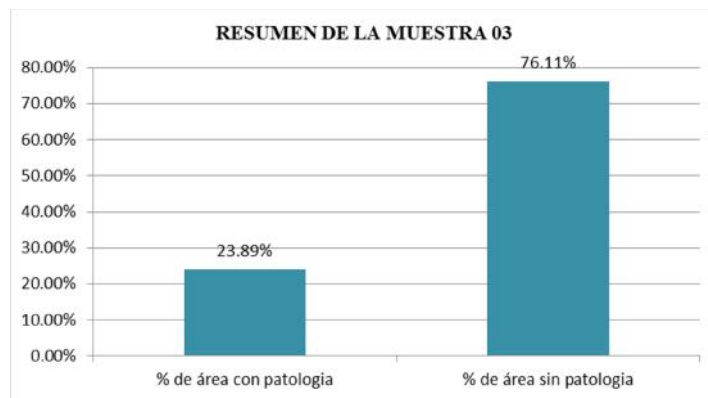
Interpretación.- En la unidad muestral 03 (UM 03) observamos que predomina la patología de erosión con un 15.00%, seguido de la patología de eflorescencia con 4.30%, luego la patología de vegetación con 4.06% y por último las patologías de fisuras y grietas que estadísticamente no son significativas (grafico 5), además se obtuvo que las patologías: fisura, grieta, erosión, eflorescencia y vegetación muestran un nivel de severidad severo, leve, moderado, moderado y moderado respectivamente (tabla 3) y como resumen indicamos que la UM 03 presenta un área de 23.89% con patología y un 76.11% de área sin patología (grafico 6).

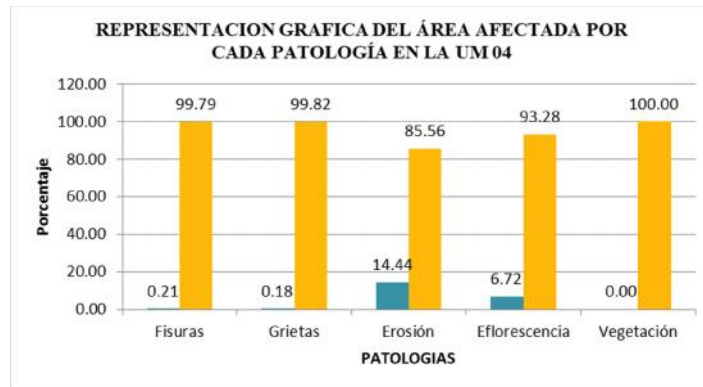
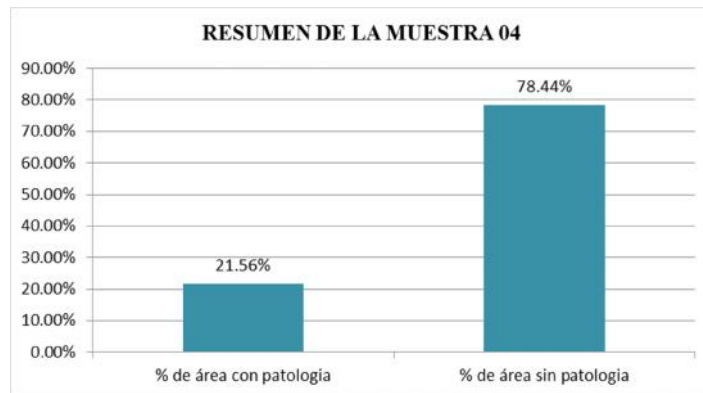
Interpretación.- En la unidad muestral 04 (UM 04) observamos que predomina la patología de erosión con un 14.44%, seguido de la patología de eflorescencia con 6.72%, luego las patologías de vegetación con 6.89% y por último las patologías de fisuras y grietas que estadísticamente no son significativas (grafico 7), además se obtuvo que las patologías: fisura, grieta, erosión y eflorescencia muestran un nivel de severidad severo, leve, moderado y moderado respectivamente (tabla 4) y como resumen indicamos que la UM 04 presenta un área de 21.56% con patología y un 78.44% de área sin patología (grafico 8).

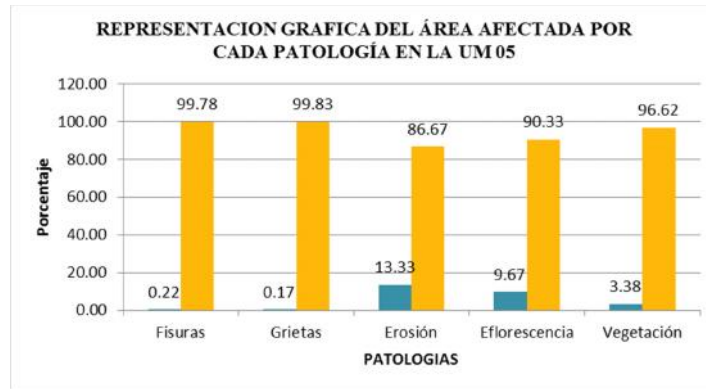
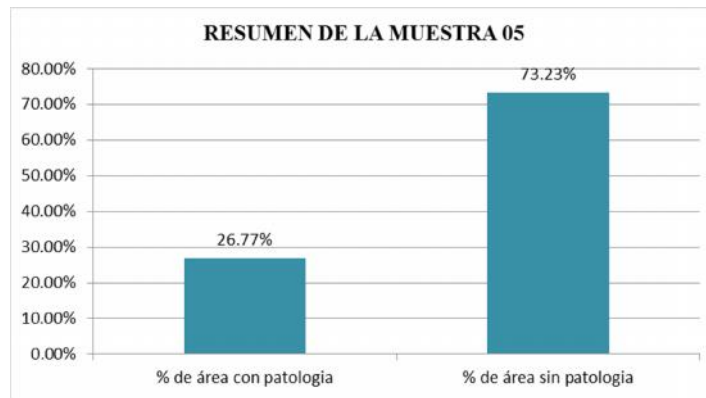
Interpretación.- En la unidad muestral 05 (UM 05) observamos que predomina la patología de erosión con un 13.33%, seguido de la patología de eflorescencia con 9.62%, luego las patologías de vegetación con 3.38% y por último las patologías de grietas y fisuras que estadísticamente no son significativas (grafico 09), además se obtuvo que las patologías: fisura, grieta, erosión, eflorescencia y vegetación muestran un nivel de severidad severo, leve, leve, moderado y leve respectivamente (tabla 5) y como resumen indicamos que la UM 05 presenta un área de 26.77% con patología y un 73.23% de área sin patología (grafico 10).

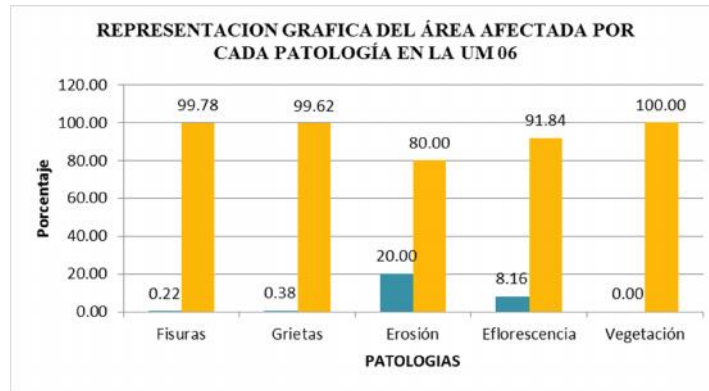
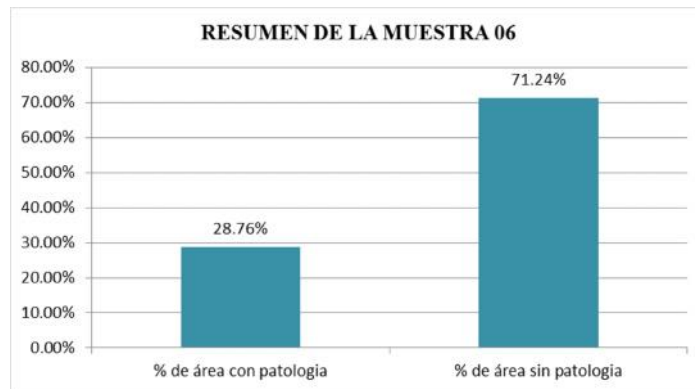
Interpretación.- En la unidad muestral 06 (UM 06) observamos que predomina la patología de erosión con un 20.00%, seguido de la patología de eflorescencia con 8.16% y por último las patologías de grietas y fisuras que estadísticamente no son significativas (grafico 11), además se obtuvo que las patologías: fisura, grieta, erosión y eflorescencia muestran un nivel de severidad severo, severo, leve y moderado respectivamente (tabla 6) y como resumen indicamos que la UM 06 presenta un área de 28.76% con patología y un 71.24% de área sin patología (grafico 12).

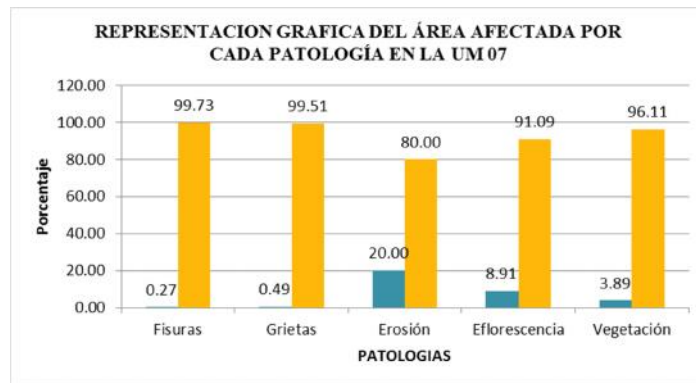
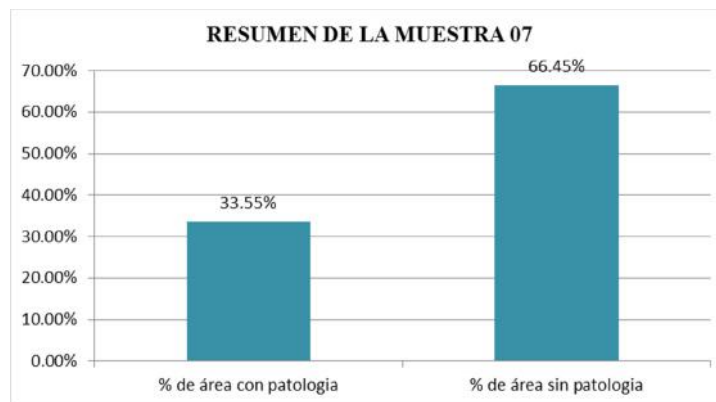
Interpretación.- Interpretación.- En la unidad muestral 07 (UM 07) observamos que predomina la patología de erosión con un 20.00%, luego de la patología de eflorescencia con 8.91%, seguido la patología de vegetación con 3.89% y por último las patologías de grietas y fisuras que estadísticamente no son significativas (grafico13), además se obtuvo que las patologías: fisura, grieta, erosión, eflorescencia y vegetación muestran un nivel de severidad severo, leve, moderado, moderado y leve respectivamente (tabla 7) y como resumen indicamos que la UM 07 presenta un área de 33.55% con patología y un 66.45% de área sin patología (grafico 14).

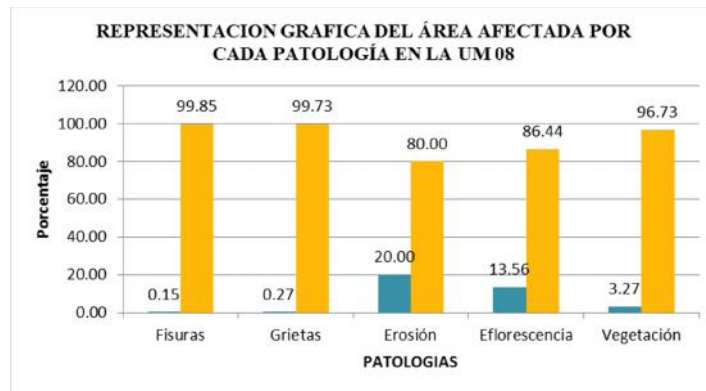
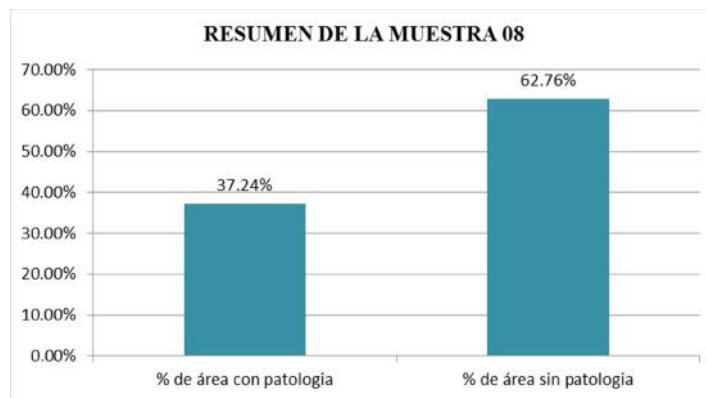
Interpretación.- En la unidad muestral 08 (UM 08) observamos que predomina la patología de erosión con un 20.00%, luego de la patología de eflorescencia con 13.56%, seguido la patología de vegetación con 3.27% y por último las patologías de grietas y fisuras que estadísticamente no son significativas (gráfico15), además se obtuvo que las patologías: fisura, grieta, erosión, eflorescencia y vegetación muestran un nivel de severidad leve, moderado, leve, moderado y moderado respectivamente (tabla 8) y como resumen indicamos que la UM 08 presenta un área de 37.24% con patología y un 62.76% de área sin patología (grafico 16).

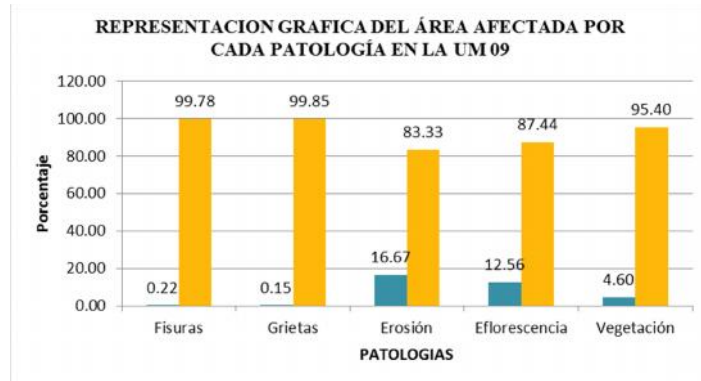
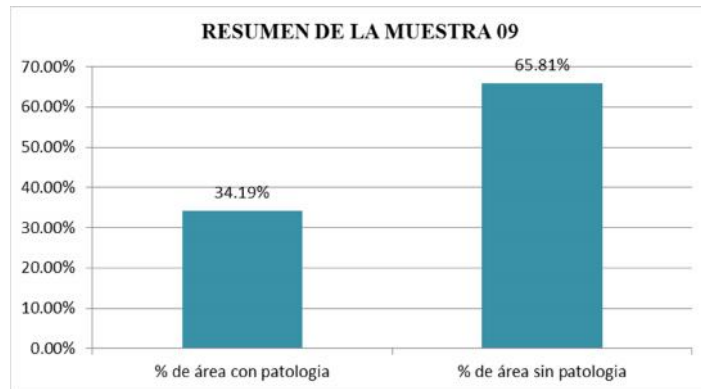
Interpretación.- En la unidad muestral 09 (UM 09) observamos que predomina la patología de erosión con un 16.67%, luego la patología de eflorescencia con 12.56%, seguido la patología de vegetación con 4.60% y por último las patologías de fisuras y grietas que estadísticamente no son significativas (grafico17), además se obtuvo que las patologías: fisura, grieta, erosión, eflorescencia y vegetación muestran un nivel de severidad severo, leve, leve, moderado y moderado respectivamente (tabla 9) y como resumen indicamos que la UM 09 presenta un área de 34.19% con patología y un 65.81% de área sin patología (grafico 18).

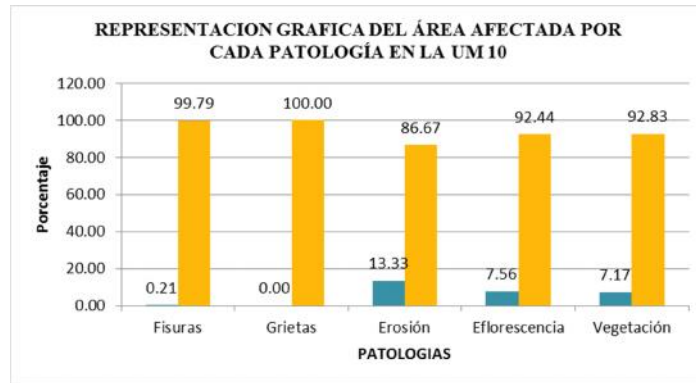
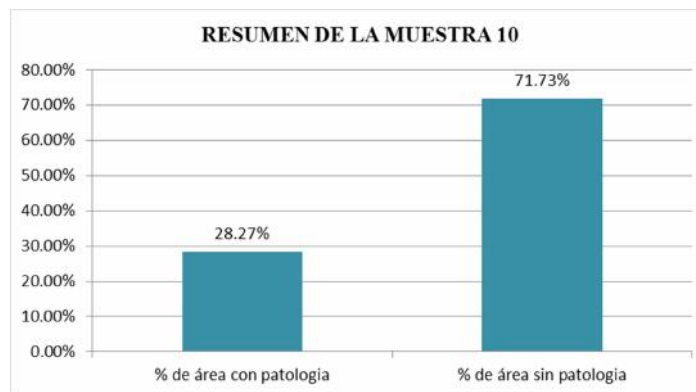
Interpretación.- En la unidad muestral 10 (UM 10) observamos que predomina la patología de erosión con un 13.33%, luego la patología de eflorescencia con 7.56%, seguido la patología de vegetación con 7.17% y por último la patologías de fisura que estadísticamente no es significativa (grafico19), además se obtuvo que las patologías: fisura, erosión, eflorescencia y vegetación muestran un nivel de severidad severo, leve, moderado y moderado respectivamente (tabla 10) y como resumen indicamos que la UM 10 presenta un área de 28.27% con patología y un 71.73% de área sin patología (grafico 20).

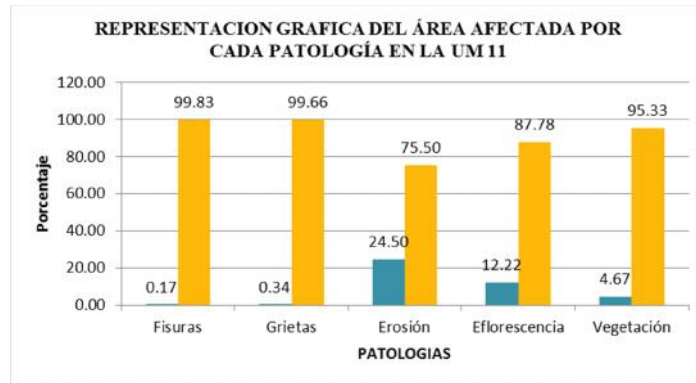
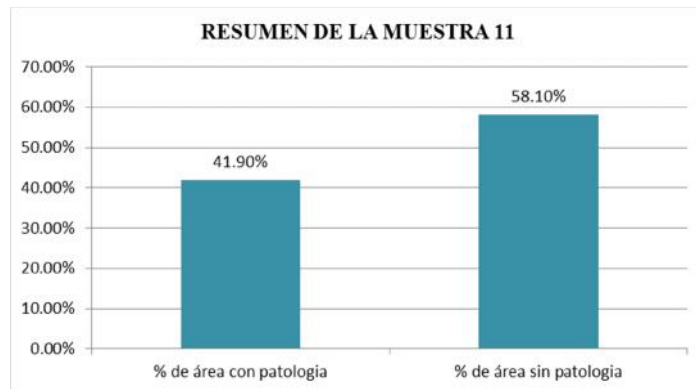
Interpretación.- En la unidad muestral 11 (UM 11) observamos que predomina la patología de erosión con un 24.50%, luego la patología de eflorescencia con 12.22%, seguido la patología de vegetación con 4.67% y por último las patologías de grietas y fisuras que estadísticamente no son significativas (grafico21), además se obtuvo que las patologías: fisura, grieta, erosión, eflorescencia y vegetación muestran un nivel de severidad severo, leve, leve, severo y moderado respectivamente (tabla 11) y como resumen indicamos que la UM 11 presenta un área de 41.90% con patología y un 58.10% de área sin patología (grafico 22).

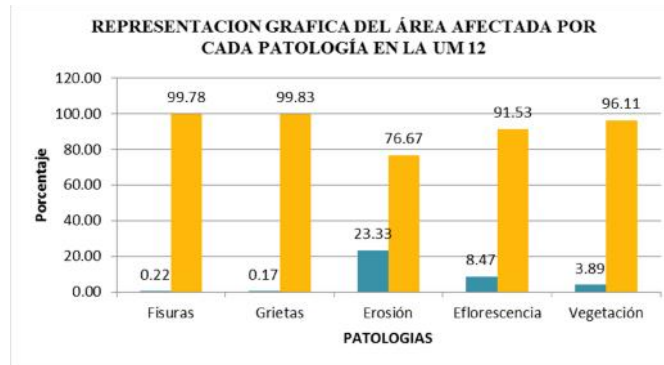
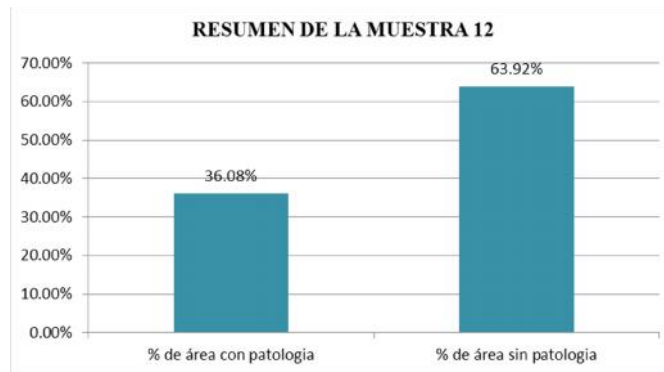
Interpretación.- En la unidad muestral 12 (UM 12) observamos que predomina la patología de erosión con un 23.33%, luego la patología de eflorescencia con 8.47%, seguido la patología de vegetación con 3.89% y por último las patologías de fisuras y grietas que estadísticamente no son significativas (grafico23), además se obtuvo que las patologías: fisura, grieta, erosión, eflorescencia y vegetación muestran un nivel de severidad severo, leve, leve, severo y moderado respectivamente (tabla 12) y como resumen indicamos que la UM 12 presenta un área de 36.08% con patología y un 63.92% de área sin patología (grafico 24).

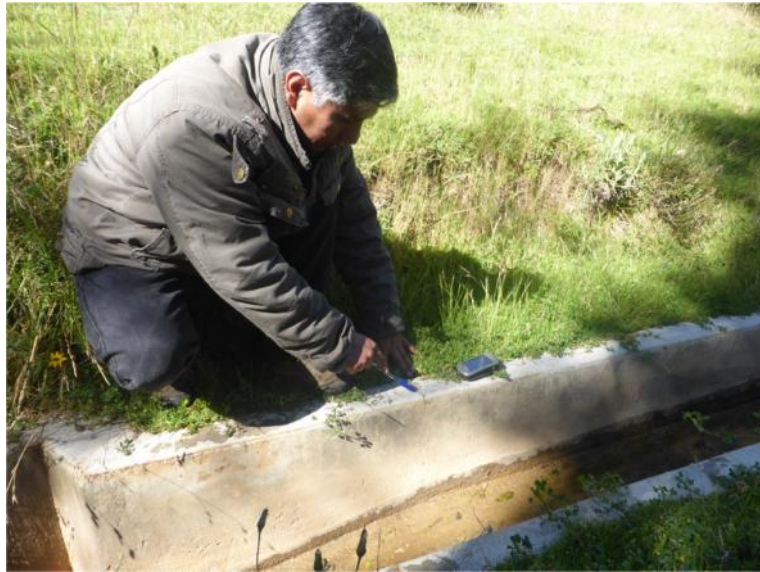
Foto01: se observa la presencia de fisuras en el canal de regadío

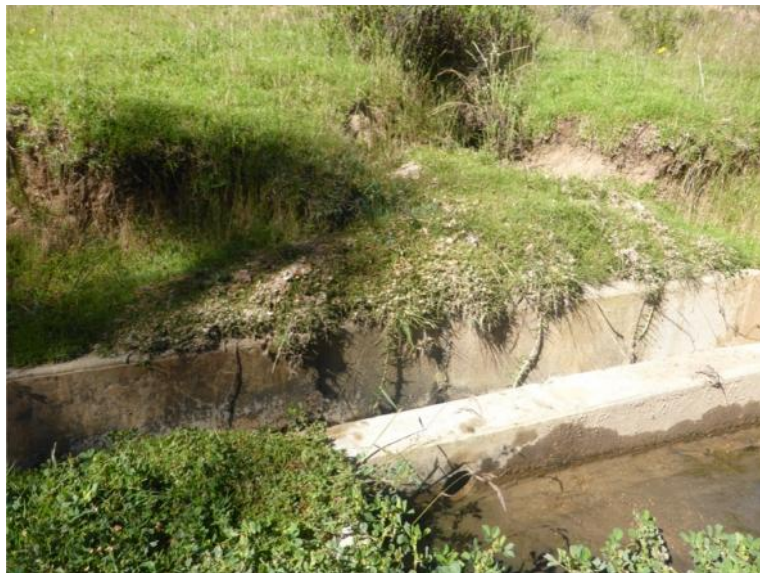
Foto02: se observa vegetación en el canal de regadío

- ✚ Retiro de la vegetación causante de los daños y toma de las medidas correspondientes para el control de especies vegetales.
- ✚ En caso de ser severo se debe hacer una limpieza y un estudio para determinar si el concreto ha sido dañado.

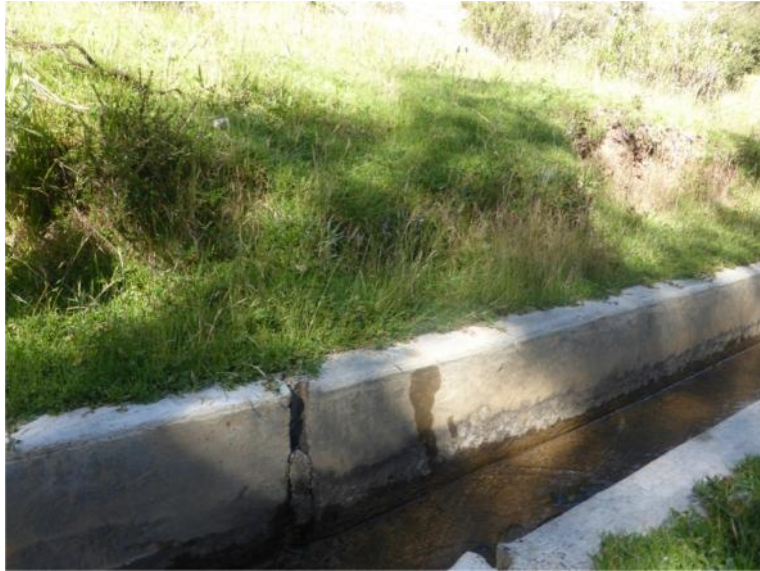
Foto03: se observa eflorescencia en el canal de regadío.

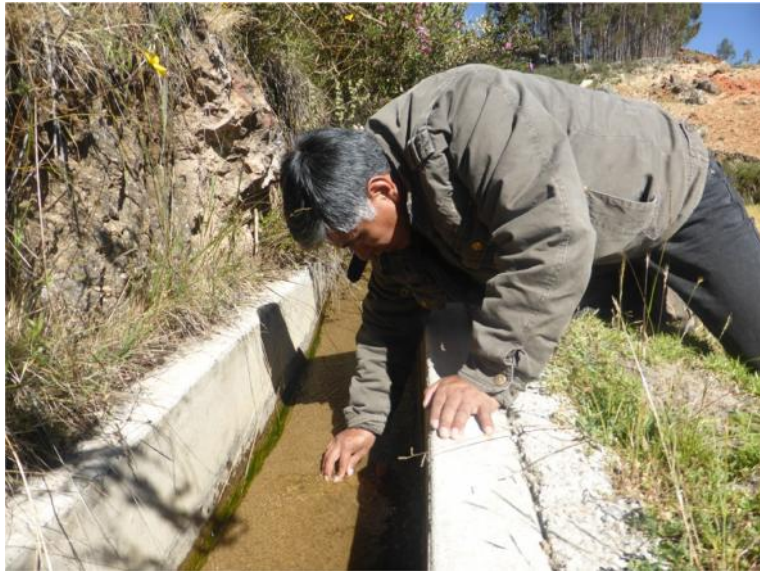
Foto4: se observa erosión en el fondo del canal de regadío.
