**Determinación y evaluación de las patologías del concreto en  
el canal de riego Ramada Colca, del tramo 0+000 - 1+000  
sector Colca, distrito de Cajacay-provincia de Bolognesi,  
Ancash – 2018**

Tesis para optar el título profesional de

Ingeniero Civil

Bach. Raúl David Azaña Capcha

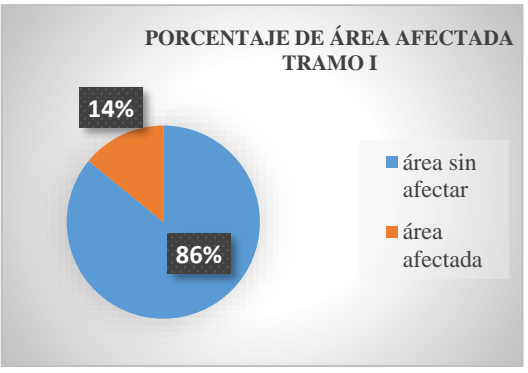
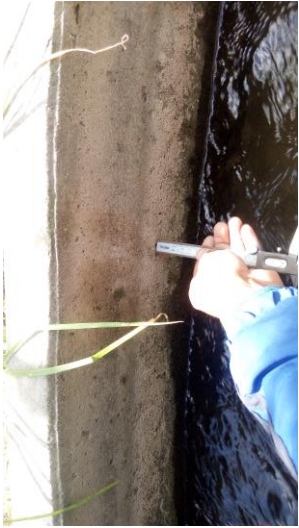
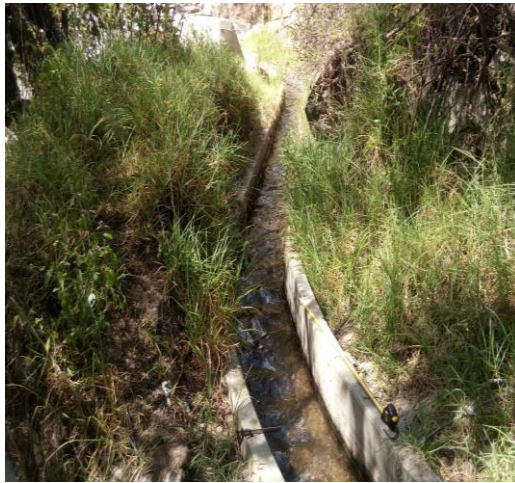
N°	PATOLOGIA	n'(cm)	niveles de severidad						
	EROSIÓN		leve	moderado	Severo			1	LEVE
			< e/12	>e/12 y <= e/6 cm	> e/6			2	MODERADO
								3	SEVERO
						SECCIÓN DE CANAL			
Unidad muestral I	Muro Derecho	0.71	X			Rectangular			
	Muro Izquierdo	0.77	X						
	Muro piso								
Porcentaje del área del canal con y sin patología	1=Longitud de la Unidad Muestral (m)	2.0

2=Altura de muro (m)	0.35							
	3=Área total de la muestra (m²) MD + MI	1.4							
	4=área de la erosión (m²) a) MI(1x0.2) b) MD(1.3x0.15)	0.395							
	5= e/12 = 12/12= 1 (cm)	1							
	5=Porcentaje de área afectado con erosión (%)	14.11							
<p>La patología encontrada en esta unidad muestral es la erosión, Las causas de esta erosión está dado por el mal proceso constructivo, no se tuvo cuidado a la hora de proveer la distancia de traslado de la mezcla, el mal uso de la vibradora ocasionó que no se pueda quitar el aire completamente del concreto, lo cual a futuro deja espacios vacíos, esto con la función del agua y el viento se llegó a la erosión de la estructura, como se observa en la fotografía esta unidad muestral se encuentra en una curva y con una pendiente ligera lo cual contribuye con la erosión del canal.</p>

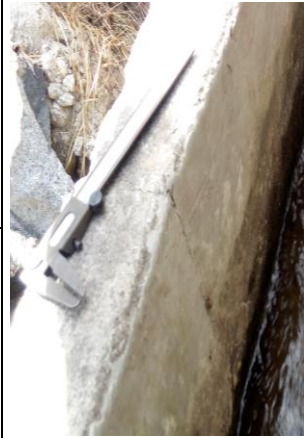
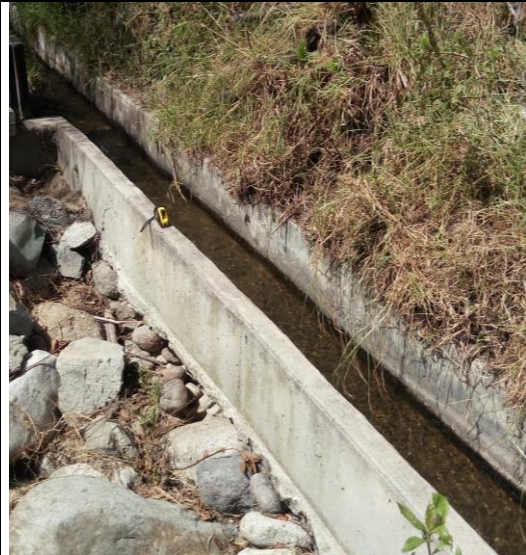
**UNIDAD MUESTRAL II**

2=Altura de muro (m)	0.35					
	3=Área total de la unida muestral (m <sup>2</sup> )	1.26					
	4=Longitud de fisura (m)	0.20					
	5=Área afectada en m <sup>2</sup>	0.012					
	6= área afectada (%)	0.95					
<p>La fisura del canal se da debido a que el terreno donde se ubica la estructura del canal está perjudicado por el aumento del caudal del rio, puesto que el sistema de protección del canal no se ha previsto de la longitud necesaria, y no se tuvo cuidado al momento de realizar el proceso constructivo ya que la estructura cuenta con 3.6 metros de longitud de junta de dilatación a dilatación y no se encuentra juntas de contracción. La flexión de la estructura da principio a la fisuración. Se recomienda para un futuro realizar lo estipulados según los estudios de prejecución de obra</p>

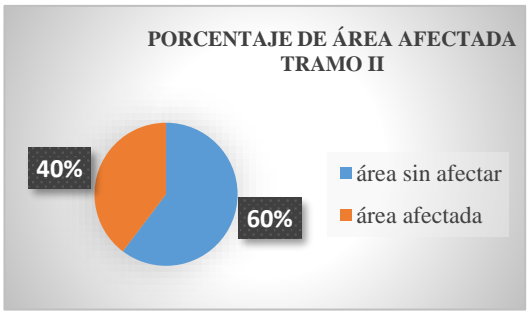
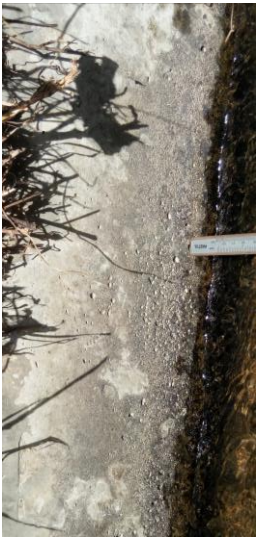
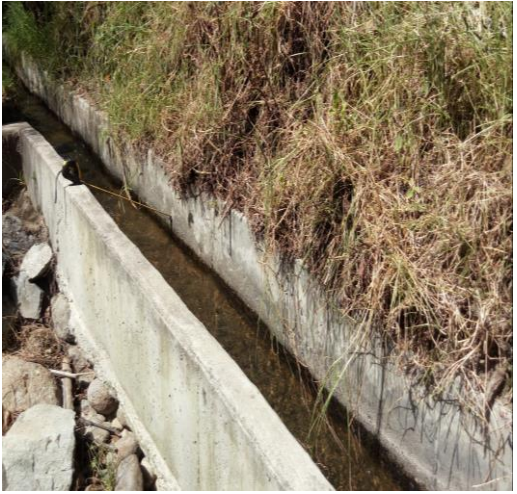
FICHA DE EVALUACIÓN					
		DETERMINACION Y EVALUACION DE LAS PATOLOGIAS DEL CONCRETO EN ELCANAL DE RIEGO RAMADA COLCA, TRAMO 0+000 - 1+000 SECTOR COLCA, DISTRITO DE CAJACAY, PROVINCIA DE BOLGNESI, ANCASH - 2018					
AUTOR:	BACHILLER RAUL DAVID AZAÑA CAPCHA	PROVINCIA:	BOLOGNESI		LADO DE LA ESTRUCTURA EN ANÁLISIS	M. IZQUIERDO	X
ASESOR:	MGTR. VICTOR HUGO CANTU PRADO	REGIÓN:	ANCASH			M. PISO	
LUGAR:	Ramada	N° DE UNIDAD MUESTRAL:	2			M. DERECHO	
DISTRITO:	CAJACAY	PROGRESIVA EN ESTUDIO:	0+023.1 - 0+026.7		FECHA	17-05-2018	
MANUAL DE DAÑOS					NIVELES DE SEVERIDAD		
N°	PATOLOGIA	n'(cm)	niveles de severidad				
	EROSIÓN		leve	Moderado	severo	1	LEVE
			< e/12	>e/12 y <= e/6 cm	> e/6	2	MODERADO
Unidad muestral II	Muro Derecho					3	SEVERO
	Muro Izquierdo	0.25	X			SECCIÓN DE CANAL	
	Muro Piso					Rectangular	
Porcentaje del área del canal con y sin patología	1=Longitud de la Unidad Muestral (m)	3.6

2=Altura de muro (m)	0.35					
	3=Área total de la muestra(m²)	1.26					
	4=área de la erosión (m²) a(2x0.25)	0.50					
	5= e/12 = 12/12= (cm)	1					
	5=Porcentaje afectado con erosión (%)	39.68					
<p>La patología encontrada en esta unidad muestral es la erosión, Las causas de esta erosión está dado por el mal proceso constructivo, no se tuvo cuidado a la hora de proveer la distancia de traslado de la mezcla, el mal uso de la vibradora ocasionó que no se pueda quitar el aire completamente del concreto, lo cual a futuro deja espacios vacíos, esto con la función del agua y el viento se llegó a la erosión de la estructura, como se observa en la fotografía esta unidad muestral se encuentra en una línea recta y con una pendiente ligera lo cual contribuye con la erosión del canal.</p>

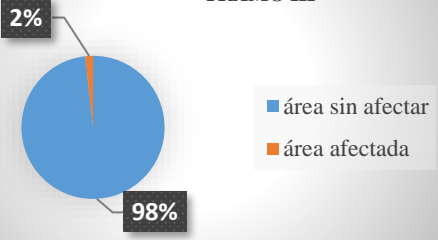
**UNIDAD MUESTRAL III**

0.5mm	>=0.5mm y <=1mm	> 1 mm	2		MODERADO
Unidad muestral III	Muro Derecho					3		SEVERO
	Muro Izquierdo	0.2	X			SECCIÓN DE CANAL		
	Muro Piso					Rectangular		
Porcentaje del área del canal con y sin patología	1=Longitud de la Unidad Muestral (m)	3.5

2=Altura de muro (m)	0.35						
	3=Área total de la unidad muestral(m²)	1.225						
	4=Longitud de fisura (m)	0.35						
	5=Área afectada en m²	0.021						
	6= área afectada (%)	1.71						
<p>Es el principio de un agrietamiento, se debe a que las temperaturas altas del concreto no tienen por donde ser disipadas o como controlarlas, por lo que se encuentran paños con longitudes de 3.5 metros, que no tuvieron un proceso constructivo adecuado, o que para este terreno no es lo adecuado. A esto determinamos fisura por junta de vaciado, ya que se realizaron vaciados en diferentes tiempos y se encuentran retoques para disimular la unión realizado en dos tiempos, con el paso del tiempo se da paso a la fisuración de la estructura.</p>

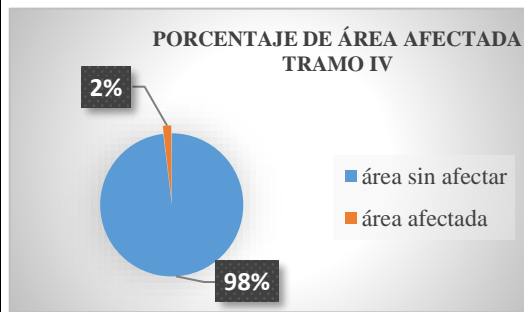
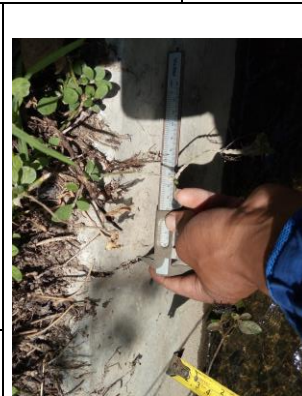
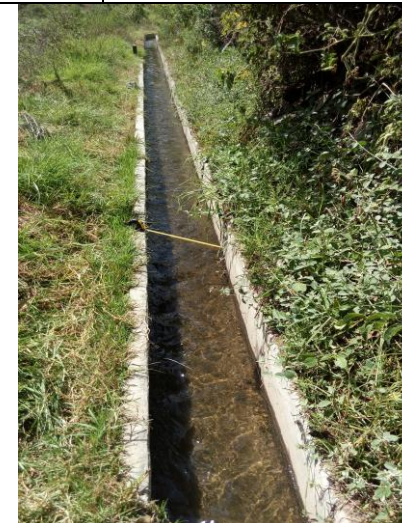
Porcentaje del área del canal con y sin patología	Longitud de la Unidad Muestral (m)	3.5
	Altura de muro (m)	0.35
	Área total de la unidad muestral(m <sup>2</sup> ) (MD + MI)	2.45
	Longitud de grieta (m) MD + MI	0.7
	Ancho (estimado de la grieta) (m)	0.006
	Área afectada en m <sup>2</sup>	0.0462

El agrietamiento con un nivel de severidad severo, como es ya evidente el mal proceso constructivo, encontrándose paños de 3.5 metros de longitud, el agrietamiento en estos paños se da en forma perpendicular a la línea de conducción y en las partes centrales de los paños entre junta y junta (dilatación), esto es el futuro de la fisura si no es tratado a tiempo, en este tramo también se encuentra juntas por vaciado, las cuales fueron retocados para disimular la continuidad de la estructura.

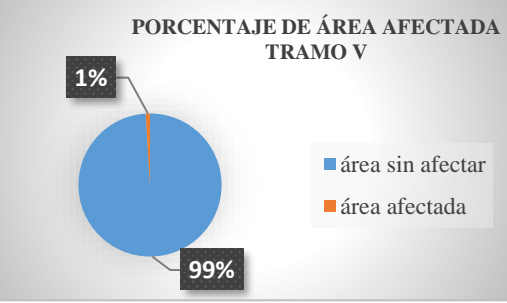
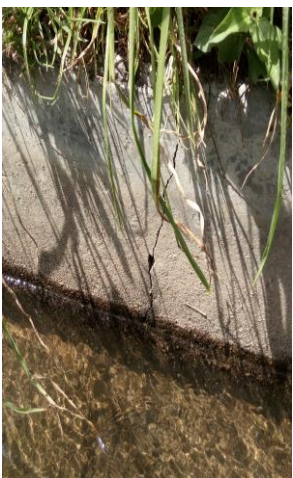
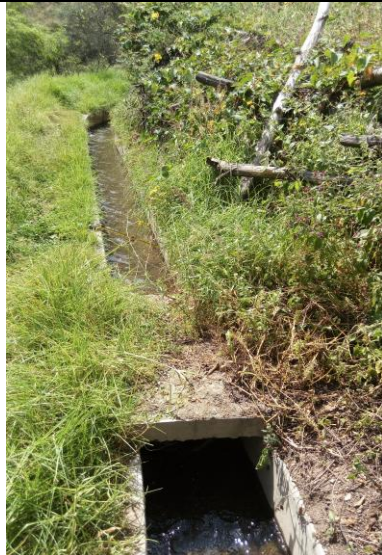
**UNIDAD MUESTRAL V**

N°	PATOLOGIA	n'(mm)	niveles de severidad					
			leve	moderado	severo		1	LEVE
	AGRIETAMIENTO		<2mm	>=2mm y <=3mm	>3mm		2	MODERADO
Unidad muestral v	Muro Derecho	6.9 mm			X		3	SEVERO
	Muro Izquierdo	2.2 mm		X		SECCIÓN DE CANAL		
	Muro Piso					Rectangular		
Porcentaje del área del canal con y sin patología	Longitud de la Unidad Muestral (m)	3.5

Altura de muro (m)	0.35						
	Área total de la unida muestral(m²) (MD + MI)	2.45						
	Longitud de grieta (m) (MD + MI)	0.35						
	Ancho (estimado de la grieta) (m)	0.008						
	Área afectada en m²	0.0238						
<p>Como es ya evidente el mal proceso constructivo, encontrándose paños de 3.5 metros de longitud, el agrietamiento en estos paños se da en forma perpendicular a la línea de conducción y en las partes centrales de los paños entre junta y junta (dilatación), en esta unidad muestral encontramos una sobre carga de concreto (para dar paso peatonal y animal), lo cual hace de la aparición de la grieta por flexión, junto con el deslizamiento de tierras y la crecida de vegetación, son un factor directo para la sobre carga y producir el agrietamiento de este tramo del canal.</p>

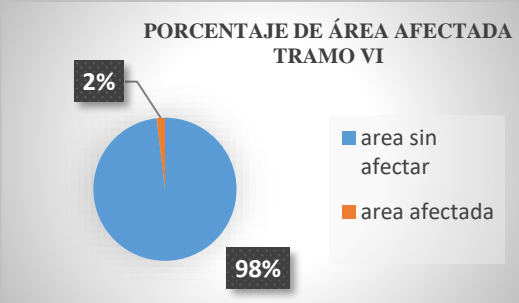
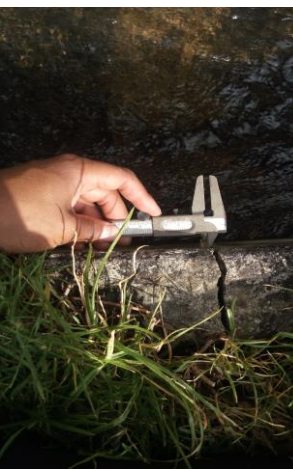
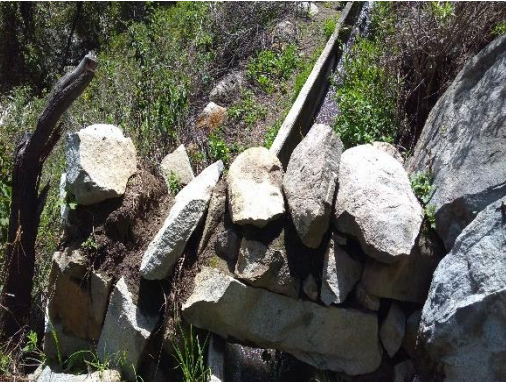
**UNIDAD MUESTRAL VI**

N°	PATOLOGIAS	n'(cm)	niveles de severidad						
			leve <2mm	moderado >=2mm y <=3mm	Severo >3mm			1	LEVE
Unidad muestral VI	Muro Derecho	5.8			X			2	MODERADO
	Muro Izquierdo	5.7			X	3	SEVERO		
	Muro Piso					SECCIÓN DE CANAL			
			Rectangular						
Porcentaje del área del canal con y sin patología	Longitud de la Unidad Muestral (m)	3.5

Altura de muro (m)	0.35							
	Área total de la unida muestral(m²) MD + MI	2.45							
	Longitud de grieta (m) MD (0.35) + MI(0.35)	0.7							
	Ancho (estimado de la grieta) (m)	0.006							
	Área afectada en m²	0.0462							
<p>Como es ya evidente el mal proceso constructivo, encontrándose paños de 3.5 metros de longitud, el agrietamiento en estos paños se da en forma perpendicular a la línea de conducción y en las partes centrales de los paños entre junta y junta (dilatación), también se suma a esto la juna por vaciado , lo que hace que sea más débil a la flexibilidad de la estructura y se encuentra grietas de estas dimensiones, pero aún no hay filtración de agua, se debe a que se encuentra alta concentración de vegetación con raíces que se penetran por las grietas, lo cual obstruyen la salida del agua.</p>

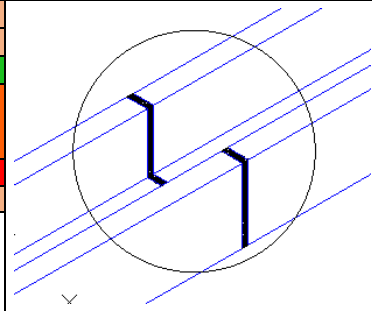
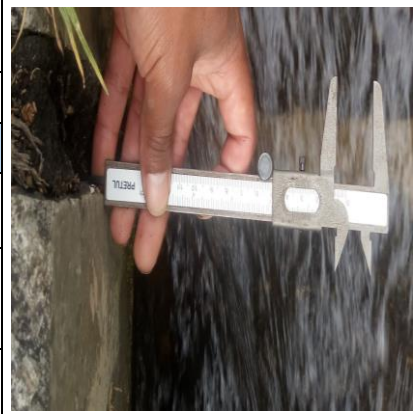
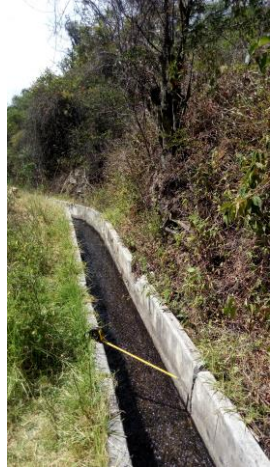
**UNIDAD MUESTRAL VII**

N°	PATOLOGIA	sello de junta más crítico	niveles de severidad								
	SELLO DE JUNTA		leve	moderado	severo	1	LEVE				
Unidad muestral VII	Junta Derecho	5.71%	< AL 20% y no permite la filtración de agua	Perdida del sello, $\geq 20\%$ y $\leq 40\%$ , hay filtración de agua	Pérdida del sello > al 40%, con filtraciones de agua.	2	MODERADO

Contracción	Junta Izquierdo		X			3	SEVERO				
dilatación	Junta Piso						SECCIÓN DE CANAL		Rectangular		
Porcentaje del área del canal con patología	1-Altura de la Unidad Muestral (m)	0.35	3-Ancho de la unidad muestral(m)	0.12	Área T. J.I.D.	Área T. J.P.	n'=Más crítico (m)				
	2-Ancho de la junta (m)	0.035	PROG. 0+284.5		PROG. 0+288						
	Muestras	J.I.	J.D.	J.P.	J.I.	J.D.	J.P.				
	a-Longitud de pérdida del sello (m)	0.1	0.08	0.05	0.013	0.07	0.04				
	b-Perdida del material de sello 4= n'.2.a en m³	0.000084	0.00007	0.00004	0.00001	0.00006	0.00003				
	c- S = pérdida del material de junta( %).	5.71%	4.76%	2.72%	0.68%	4.08%	2.04%

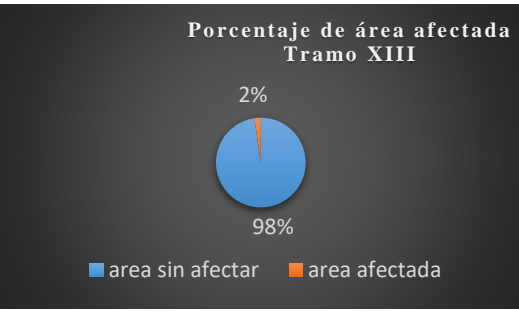
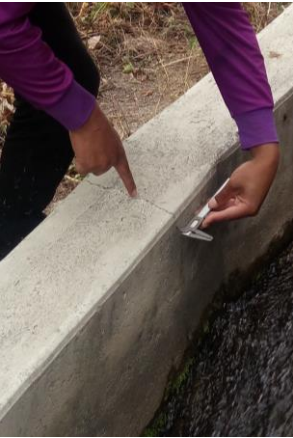
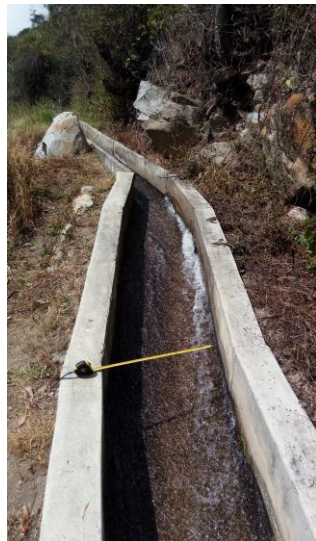
0.5mm	>=0.5mm y <=1mm	> 1 mm		2	MODERADO
Unidad muestral VIII	Muro Derecho	1.4 mm			X		3	SEVERO
	Muro Izquierdo	2 mm			X	SECCIÓN DE CANAL		
	Muro Piso					Rectangular		
Porcentaje del área del canal con y sin patología	1=Longitud de la Unidad Muestral (m)	3.0

2=Altura de muro (m)	0.35						
	3=Área total de la unida muestral(m²)	1.05						
	4=Longitud de fisura (m) MD(0.22)+ MI(0.18)	0.40						
	5=Área afectada en m²	0.024						
	6= área afectada (%)	2.29						
<p>La fisura en esta parte del canal es claramente por falta de juntas de contracción ya que el espesor de muro es de 0.20 metros y con una longitud de 3.4 metros, la temperatura del concreto no hay por donde disipar, lo cual da inicio a este tipo de patología, en un futuro si es que no es tratado, estaremos en un tipo de patología más avanzado que es la grieta; por ende, necesita de un proto tratamiento según lo citado anteriormente con referencia a tratamientos en fisuras.</p>

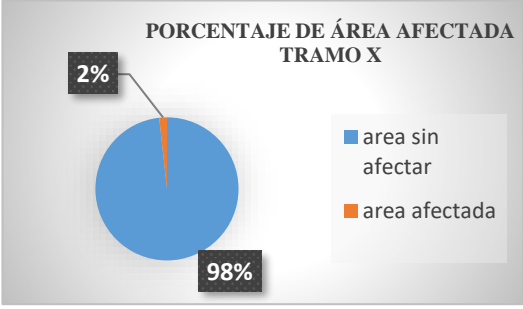
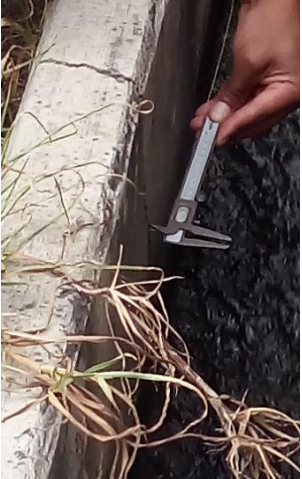
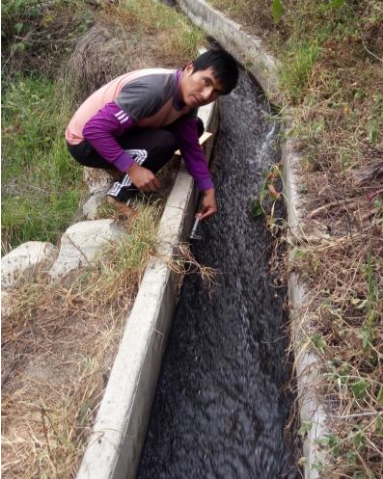
N°	PATOLOGIAS	n'(cm)	niveles de severidad				
			leve <2mm	moderado ≥2mm y <=3mm	severo >3mm		1 2 3
Unidad muestral X	Muro Derecho	6.5 cm			X		SECCIÓN DE CANAL  Rectangular
	Muro Izquierdo	1.25 cm			X		
	Muro Piso						
Porcentaje del área del canal con y sin patologia	Longitud de la Unidad Muestral (m)	3.5

Área total de la unidad muestral(m²) MD + MI	2.45					
	Longitud de grieta (m) MD + MI	0.7					
	Ancho (estimado de la grieta) (m)	0.06					
	Área afectada en m²	0.042					
<p>Como es ya evidente el mal proceso constructivo, encontrándose paños de 3.5 metros de longitud, el agrietamiento en estos paños se da en forma perpendicular a la línea de conducción y en las partes centrales de los paños entre junta y junta (dilatación). También encontramos un terreno de fundación que se está deteriorando, lo cual está cediendo con el paso del tiempo y provocando la grieta en el canal.</p>

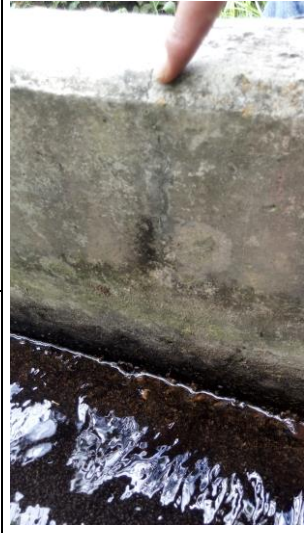
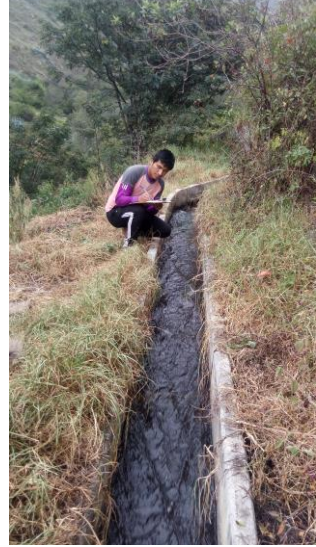
**UNIDAD MUESTRAL XI**

2=Altura de muro (m)	0.35						
	3=Área total de la unida muestral(m²)	1.225						
	4=Longitud de fisura (m) MD	0.27						
	5=Área afectada en m²	0.0162						
	6= área afectada (%)	1.32						
<p>Como es ya evidente el mal proceso constructivo, encontrándose paños de 3.5 metros de longitud, el fisuramiento en estos paños se da en forma perpendicular a la línea de conducción y en las partes centrales de los paños entre junta y junta (dilatación), se encuentra juntas por vaciado (concreto llenado a los moldes en tiempos distintas), esto para no ser visible se ha retocado, ya con el paso del tiempo y la funcionalidad de la estructura, da lugar a este principio patológico.</p>

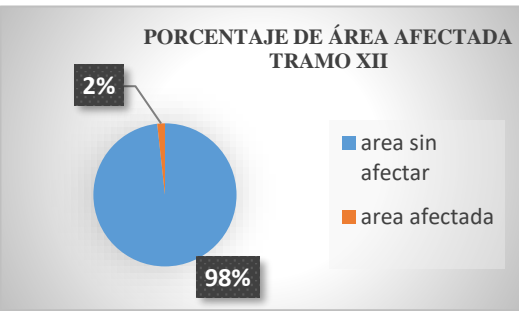
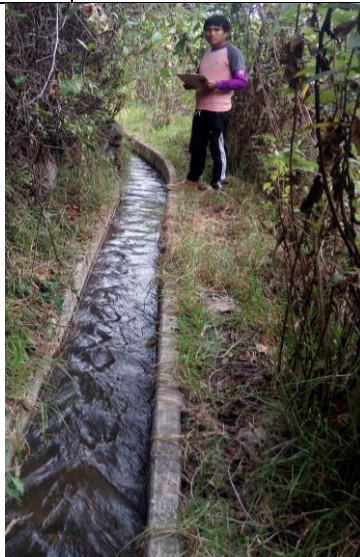
**UNIDAD MUESTRAL XII**

FICHA DE EVALUACIÓN						
		DETERMINACION Y EVALUACION DE LAS PATOLOGIAS DEL CONCRETO EN ELCANAL DE RIEGO RAMADA COLCA, TRAMO 0+000 - 1+000 SECTOR COLCA, DISTRITO DE CAJACAY, PROVINCIA DE BOLGNESI, ANCASH - 2018						
AUTOR:	BACHILLER RAUL DAVID AZAÑA CAPCHA	PROVINCIA:	BOLOGNESI		LADO DE LA ESTRUCTURA EN ANÁLISIS	M. IZQUIERDO	X	
ASESOR:	MGTR. VICTOR HUGO CANTU PRADO	REGIÓN:	ANCASH		M. PISO			
LUGAR:	Ramada	N° UNIDAD MUESTRAL:	12		M. DERECHO			
DISTRITO:	CAJACAY	PROGRESIVA EN ESTUDIO:	0+370 – 0+373.6		FECHA	17-05-2018		
MANUAL DE DAÑOS					NIVELES DE SEVERIDAD			
N°	PATOLOGIAS	n'(mm)	niveles de severidad			1	LEVE	
			leve	moderado	severo			2
	AGRIETAMIENTO		<2mm	>=2mm y <=3mm	>3mm	3	SEVERO	
Unidad muestral XII	Muro Derecho					SECCIÓN DE CANAL		
	Muro Izquierdo	6.0 mm			X	Rectangular		
	Muro Piso							
Porcentaje del área del canal con y sin patologia	Longitud de la Unidad Muestral (m)	3.6

Altura de muro (m)	0.35						
	Área total de la unida muestral(m²) MI	1.26						
	Longitud de grieta (m) MI	0.35						
	Ancho (estimado de la grieta) (m)	0.06						
	Área afectada en m²	0.021						
<p>Como es ya evidente el mal proceso constructivo, encontrándose paños de 3.5 metros de longitud, el agrietamiento en estos paños se da en forma perpendicular a la línea de conducción y en las partes centrales de los paños entre junta y junta (dilatación), también se suma a esto la juna por vaciado , lo que hace que sea más débil a la flexibilidad de la estructura y se encuentra grietas de estas dimensiones, pero aún no hay filtración de agua, se debe a que se encuentra alta concentración de vegetación con raíces que se penetran por las grietas, lo cual obstruyen la salida del agua.</p>

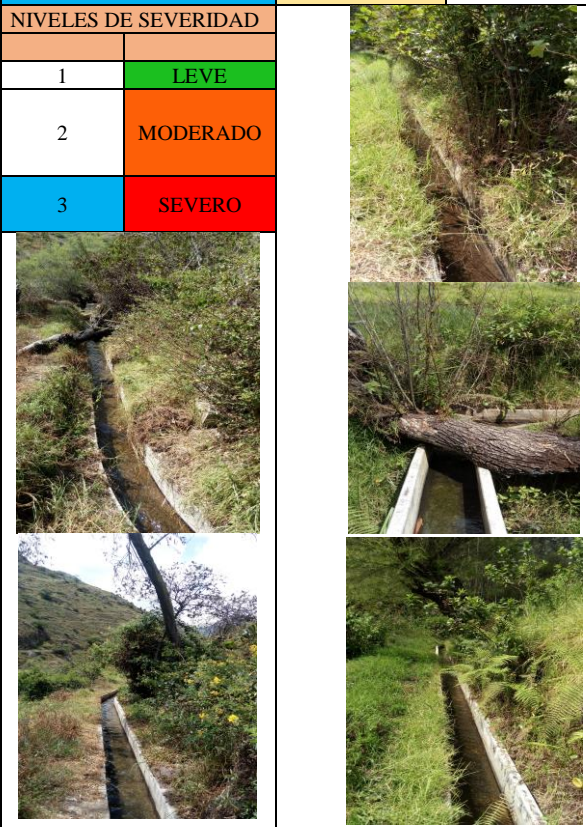
e) Prog. 0+775-0+883	Muro Derecho	108	83	66.4	172.8	58.33	38.43			X	1	LEVE	
	Muro Izquierdo		7	5.6			3.24	X					
total		371		243.2	593.2	Tomamos el nivel más crítico para vegetación				X			
<p>La vegetación en el canal es muy abundante, debido a que, en estas zonas donde se ubica el canal, el desarrollo de las plantas es muy bueno, por la humedad que deja el invierno hace de un buen desarrollo de hierbas y arbustos, como también encontramos el desarrollo de árboles muy cerca de las estructuras del canal.</p> <p>El ancho tomado para desarrollar la muestra es 0.8m a cada lado, según ANA, mantenimiento y delimitación.</p>

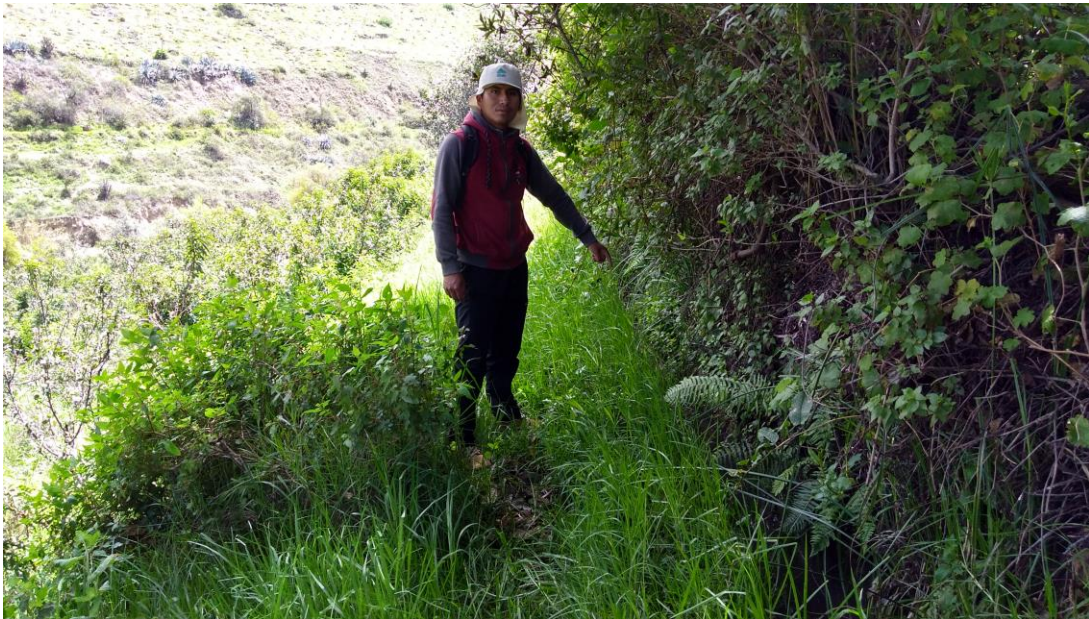
*figura 2.*

*Figura 2: canal con vegetación.*

Se puede observar que el canal se encuentra totalmente cubierto de vegetación.

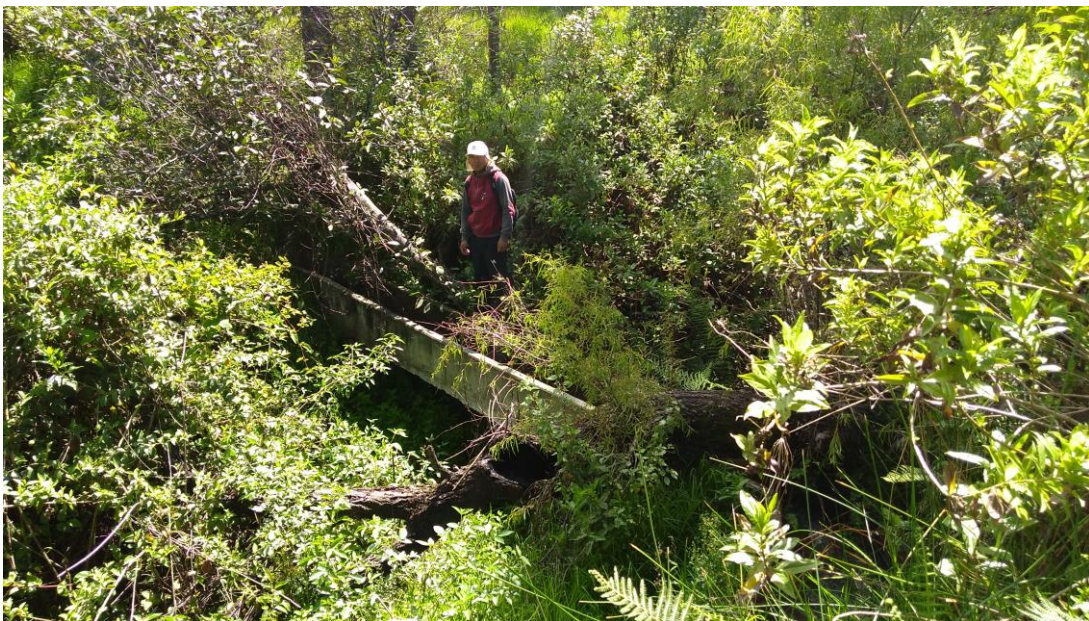
*figura 3.*

*Figura 3: Canal con árboles encima.*

Se ve claramente en la fotografía árboles caídos sobre el canal y arbustos muy cerca de la estructura.

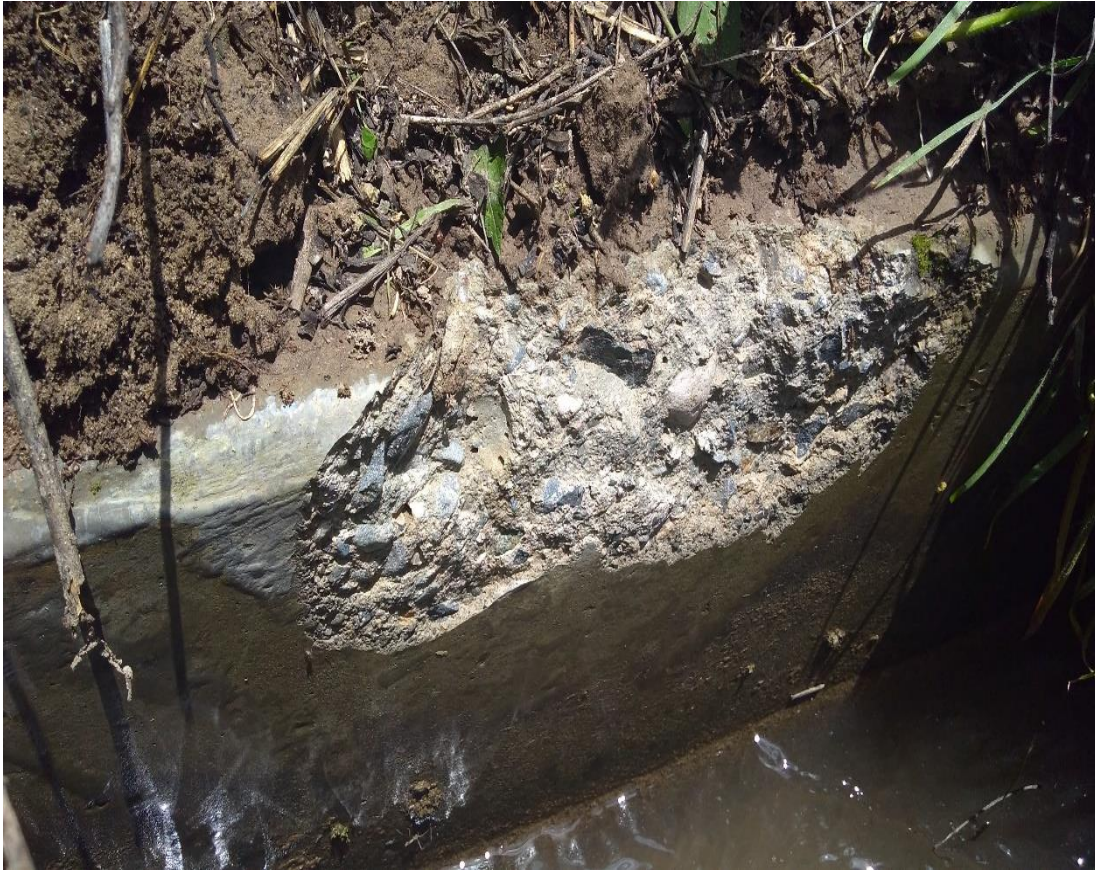
*Figura 4.*

*Figura 4: daño por caída de piedras y vegetación por no tener el mantenimiento adecuado del canal.*

Se observa el daño ocasionado por la caída de piedra a la estructura del canal.

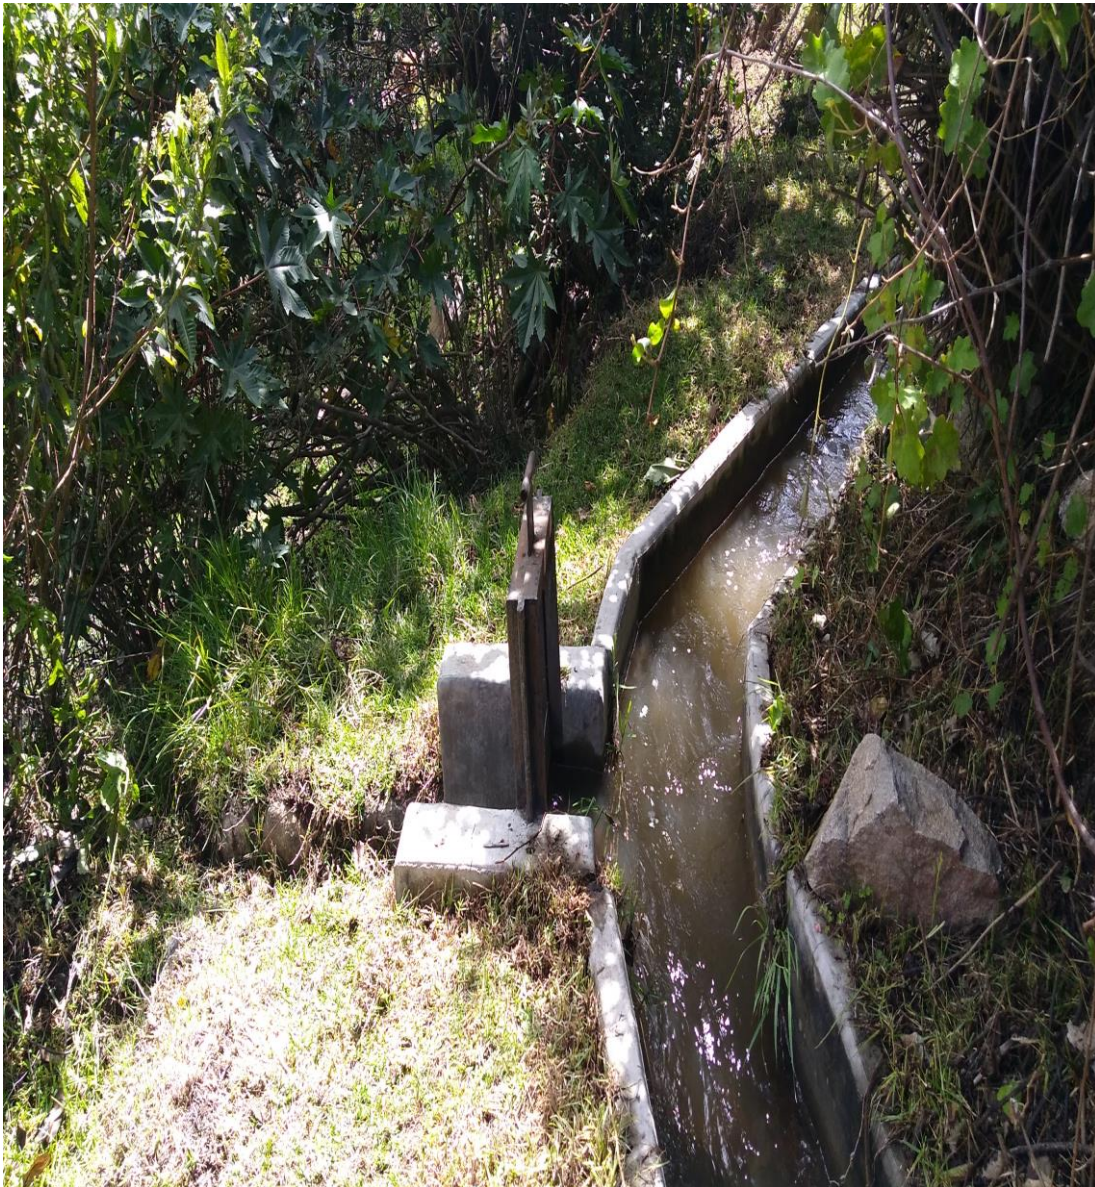
*Figura 5.*

*figura 5: proceso constructivo inadecuado.*

Una toma lateral deslizado unos centímetros del punto donde fue construido, mal proceso constructivo del canal por dejar ángulos en las curvas.

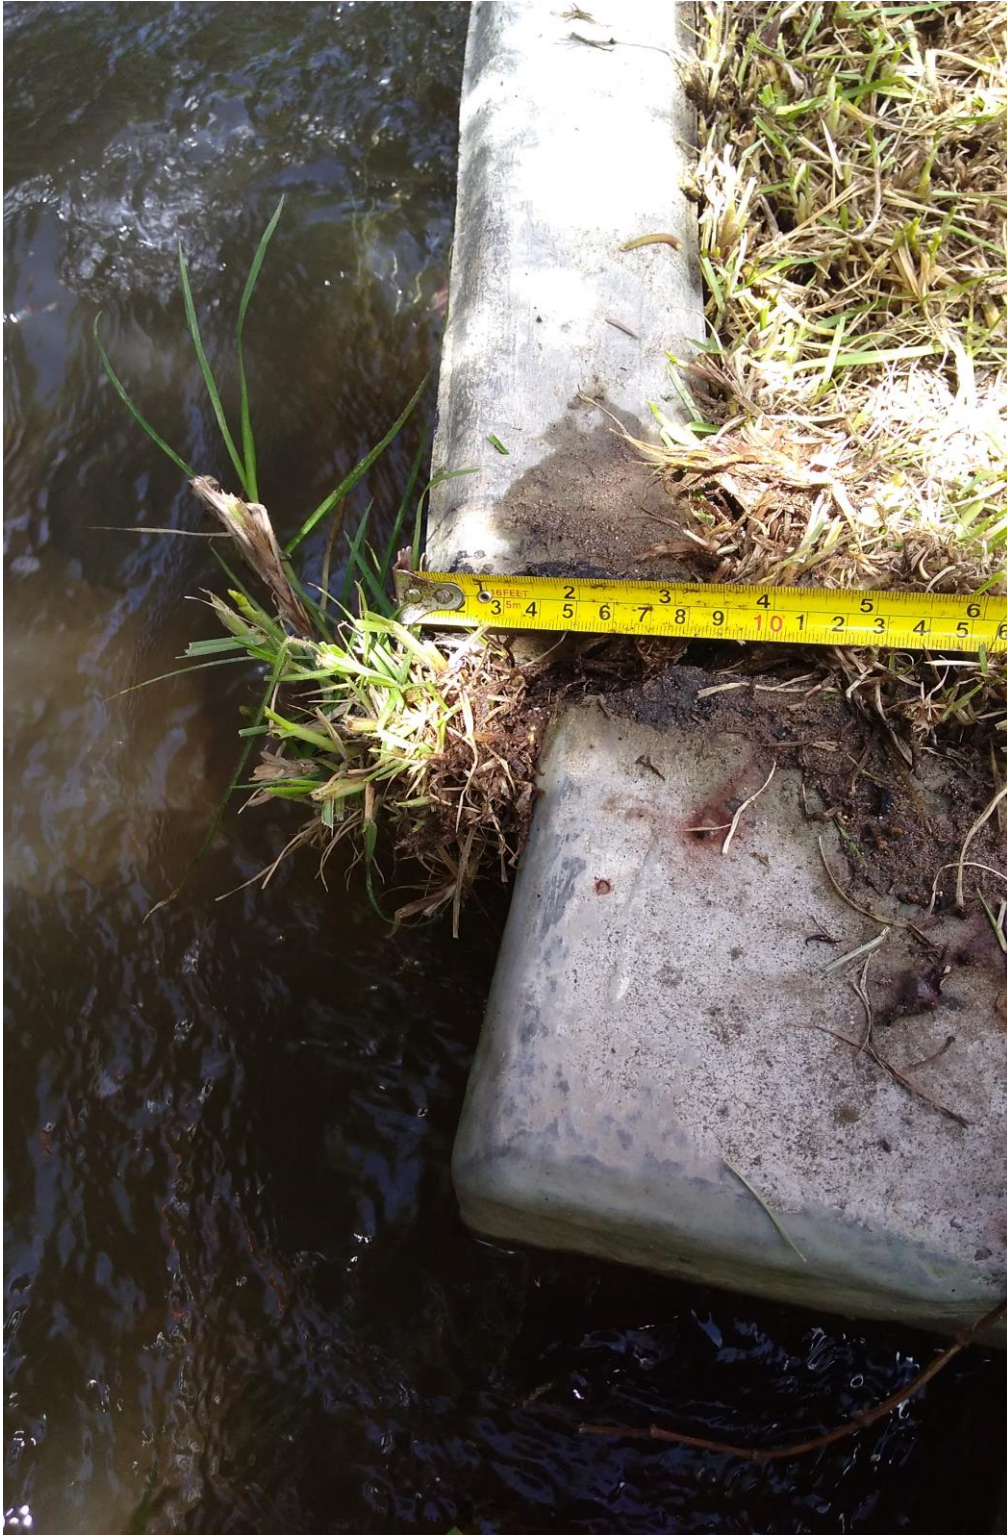
*figura 6.*

*Figura 6: desplazamiento de la estructura(entrega).*

Deslizamiento de la entrega, de su lugar de construcción.

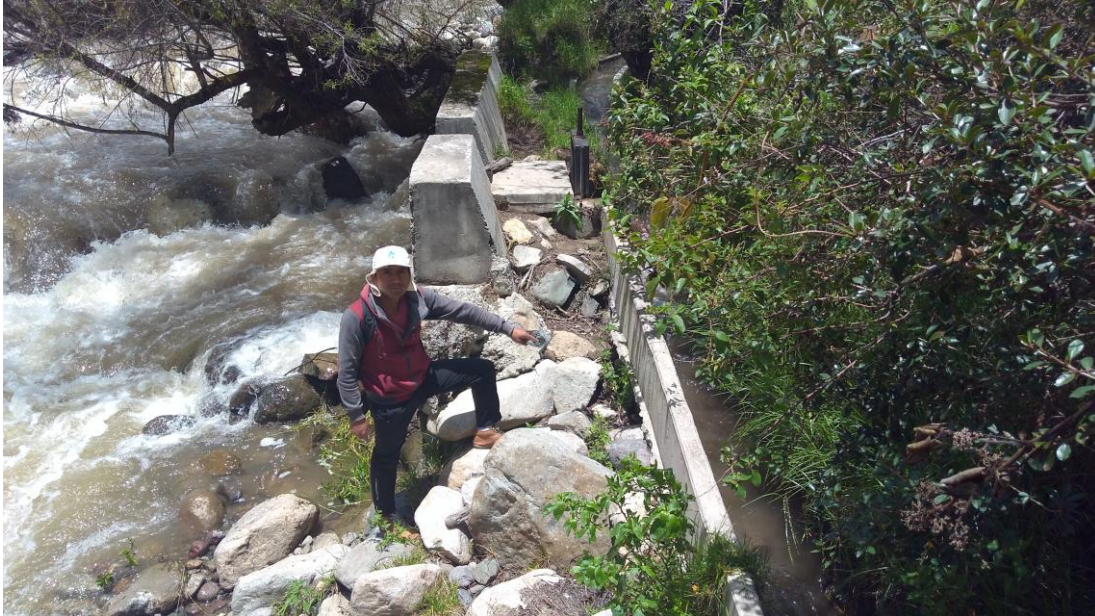
*figura 7.*

*Figura 7: socavamiento del terreno de fundación.*

EL terreno tratado donde se apoya la estructura del canal Ramada Colca se encuentra dañado por socavamiento, debido a que las aguas llegaron alcanzar estos niveles y no encontrar la protección adecuada del canal.
