Determinación y evaluación de las patologías del concreto del
canal de Juitush entre las progresivas 3+460 – 4+200

Localidad de Juitush, Distrito de Chacas, Provincia Asunción,

Departamento de Ancash – 2018

Tesis para optar el título profesional de

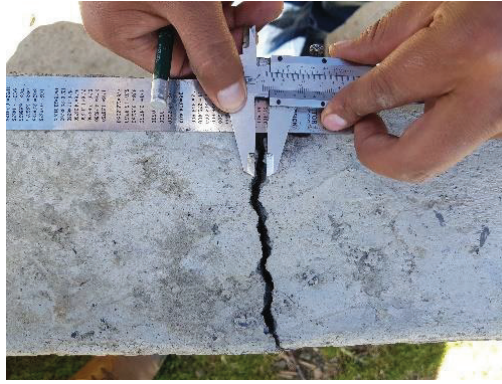
Imagen 09: Grieta en la pared del canal

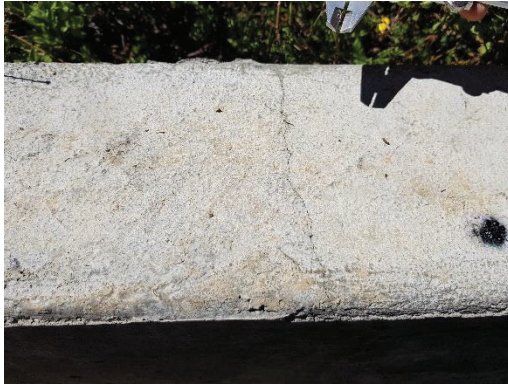
Imagen 10: Fisura en la pared del canal

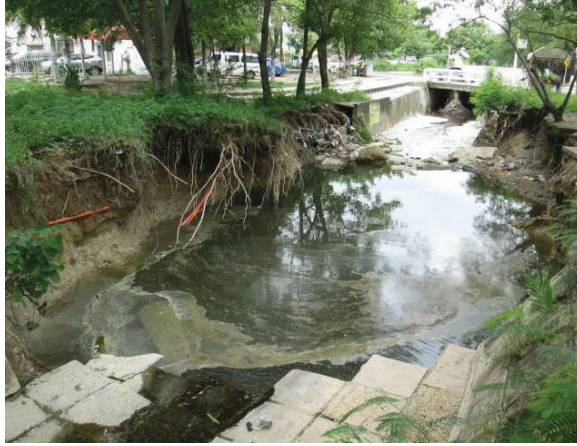
Imagen 11: Erosión en el piso del canal

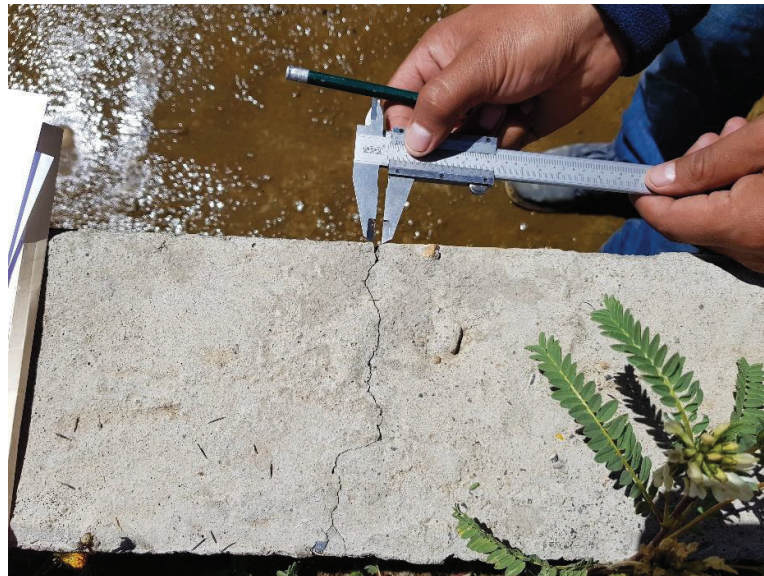
Imagen N° 15: En la vista se observa haciendo la medición de abertura la grieta con el vernier en margen Izquierdo del canal en la unidad muestral N° 02

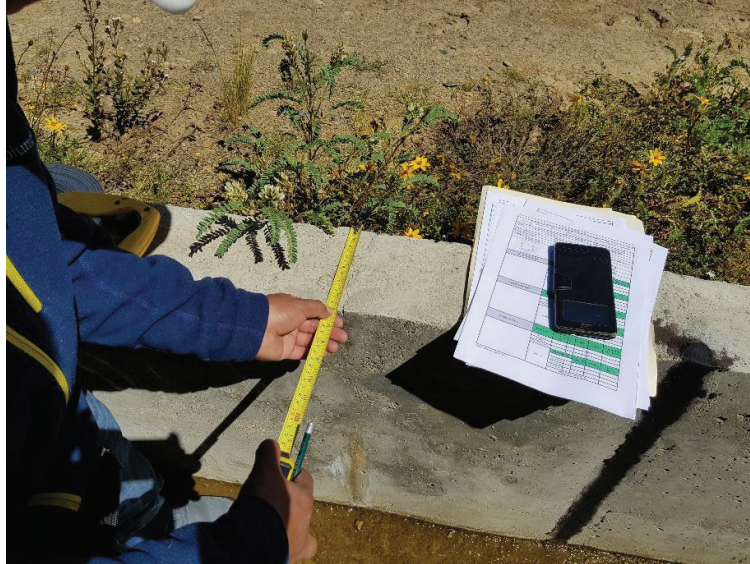
Imagen N° 16: En la vista se observa haciendo las mediciones de longitud transversal de la grieta con la wincha en la unidad de muestra N° 02

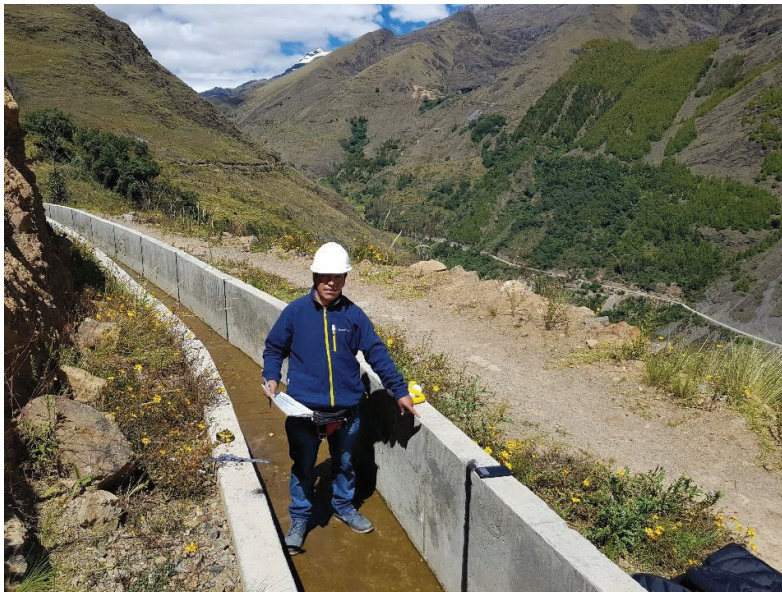
Imagen N° 17: En la vista se observa la ubicación exacta de la grieta del canal juitush en la progresiva 3+520 a 3+534.40

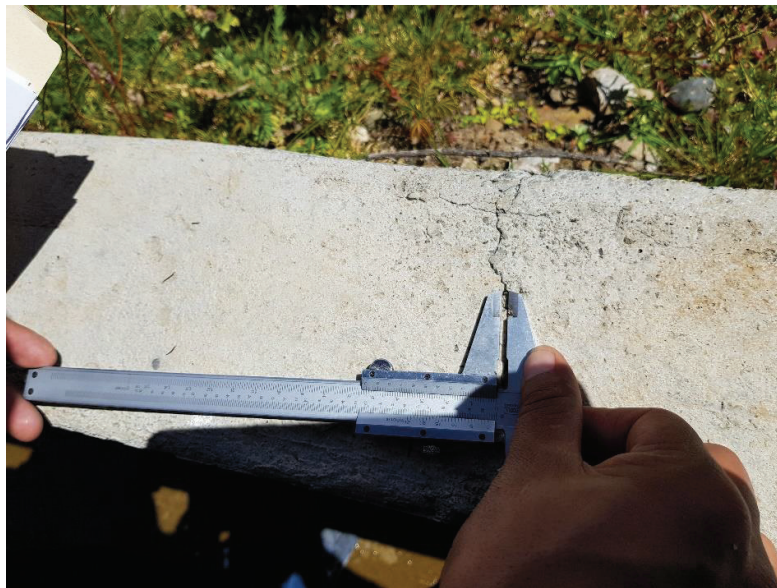
GRIETAS		3.00	MODERADO	2	Ancho de abertura mayor a 2 mm y menor o igual 4 mm.	
			AREA TOTAL AFECTADA(m2)		% AREA AFECTADA	% AREA NO AFECTADA

Imagen N° 19: En la vista se observa haciendo la medición de abertura la grieta con el vernier en margen Izquierdo del canal en la unidad muestral N° 04

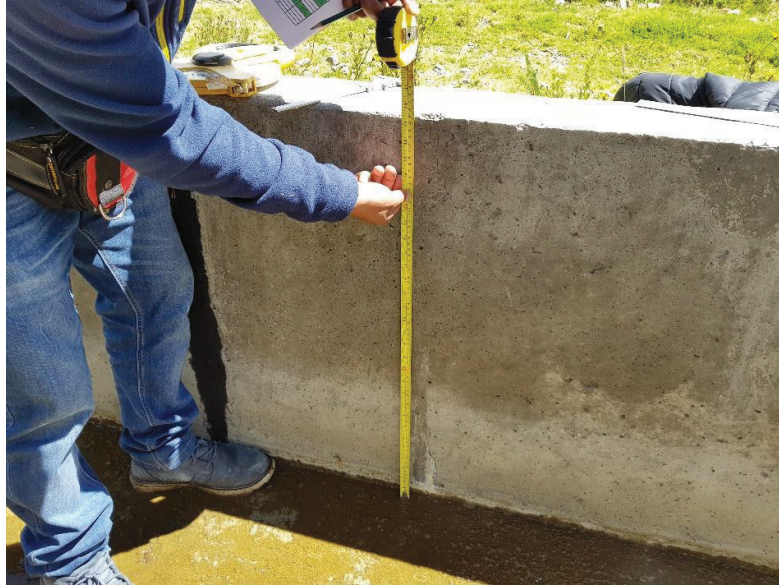
Imagen N° 20: En la vista se observa haciendo la medición de la grieta su longitud para la unidad de muestra N° 04

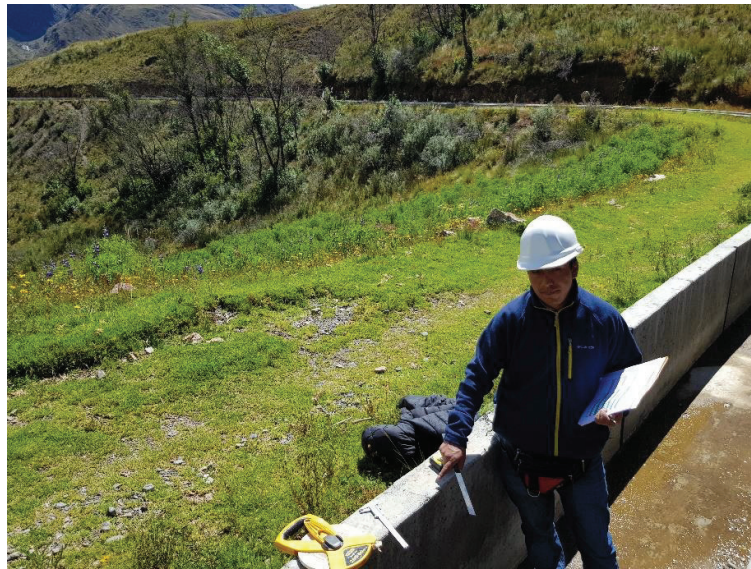
Imagen N° 21: En la vista se observa la ubicación exacta de la grieta del canal juitush en la progresiva 3+594.40 a 3+608.80 para la unidad muestral N° 04

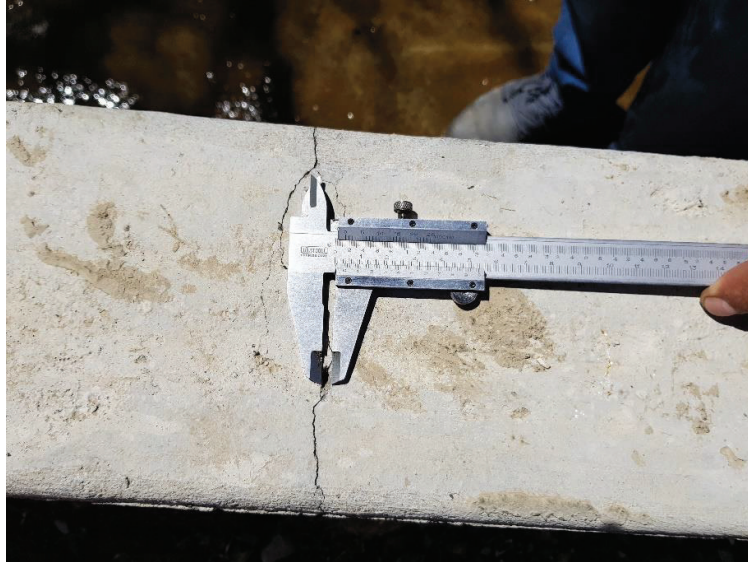
GRIETAS		3.50	MODERADO	2	Ancho de abertura mayor a 2 mm y menor o igual 4 mm.		
			AREA TOTAL AFECTADA(m2)		% AREA AFECTADA	% AREA NO AFECTADA

Imagen N° 22: En la vista se observa haciendo la medición de la abertura de la grieta con el vernier para la unidad de muestra N° 06

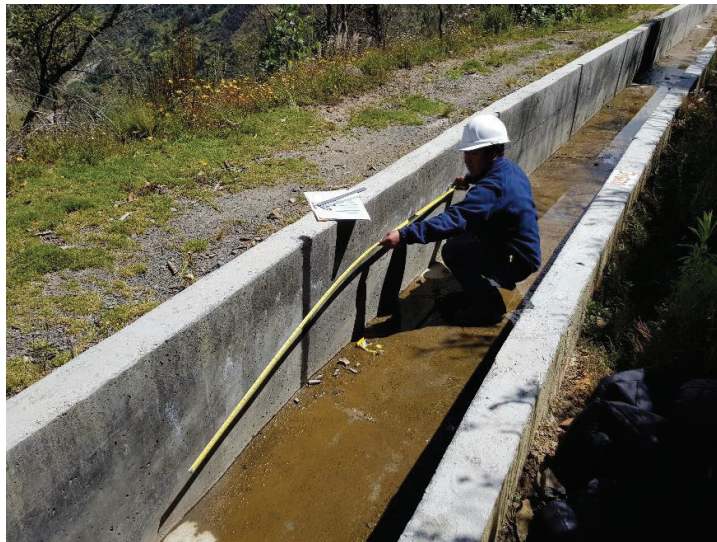
Imagen N° 23: En la vista se observa la medición de la área de la patología de eflorescencia en la progresiva 3+654.40 a 3+668.80 para la unidad muestral N° 06

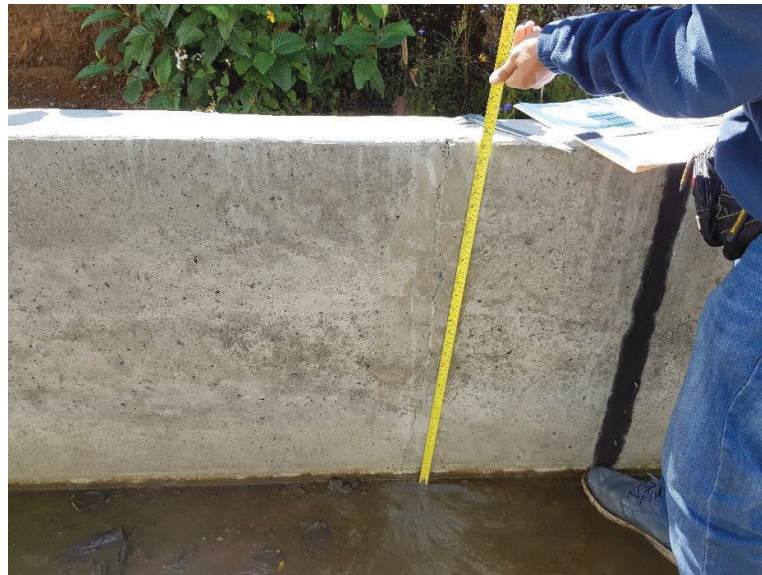
Imagen N° 25: En la vista se observa la medición de la longitud transversal de la grieta en margen derecho del canal en la progresiva 3+700.00 a 3+714.40 para la unidad muestral N° 07

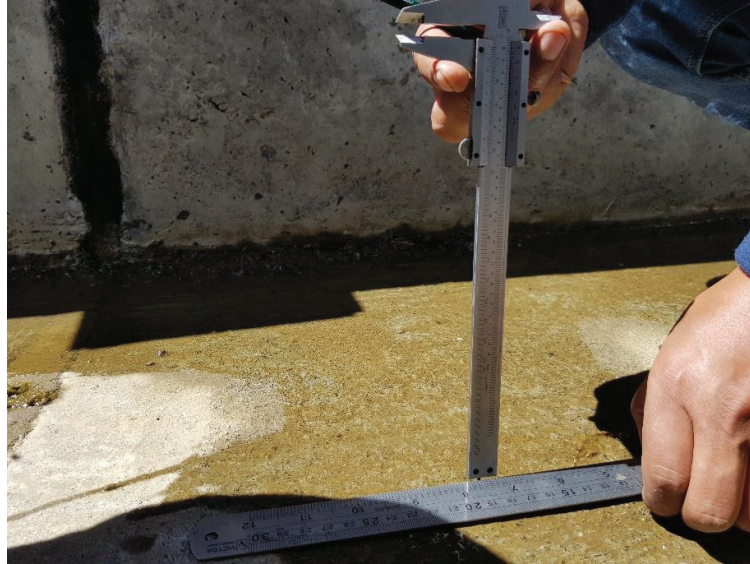
Imagen N° 26: En la vista se observa la medición del espesor erosionada en la progresiva 3+805.00 a 3+819.40 para la unidad muestral N° 08

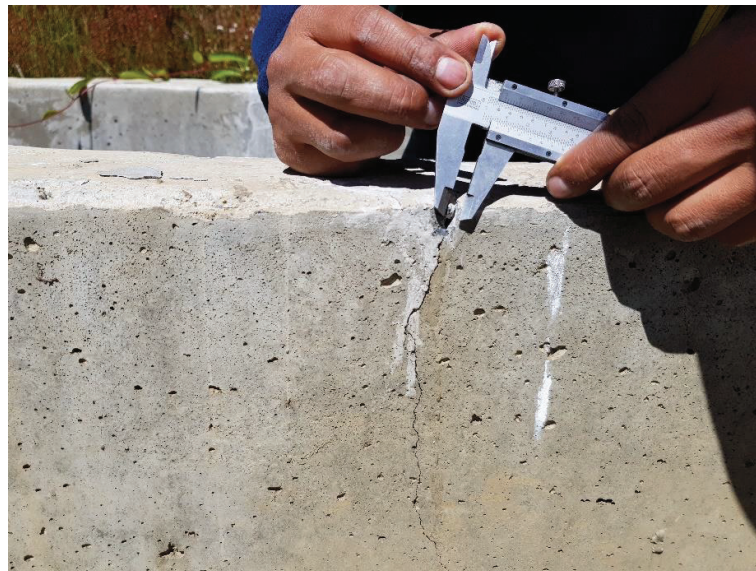
Imagen N° 31: En la vista se observa la medición con vernier la abertura de la grieta en la unidad muestral N° 11

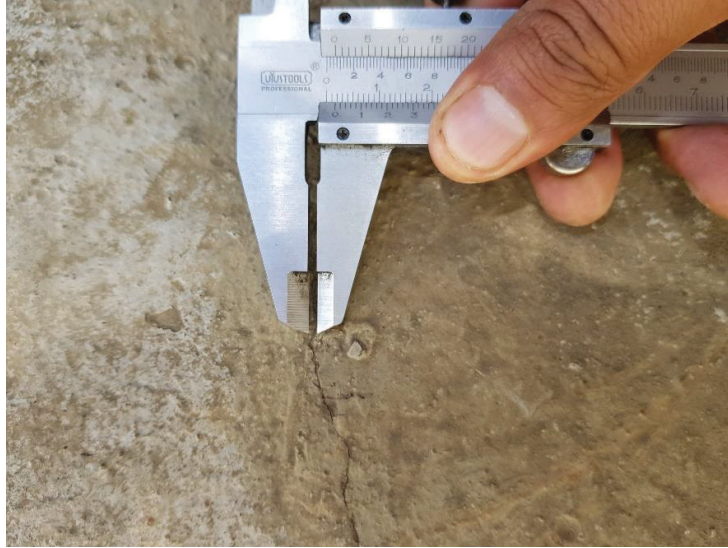
Imagen N° 32: En la vista se observa la medición con vernier la abertura de la grieta en el fondo del canal en la unidad muestral N° 13

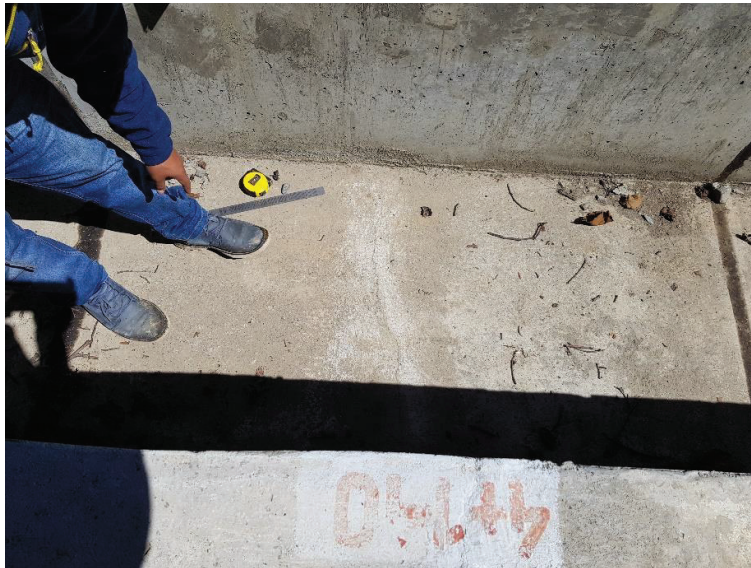
Imagen N° 33: En la vista se observa la grieta en el progresiva 4+124.00 a 4+142.00 en la unidad muestral N° 13

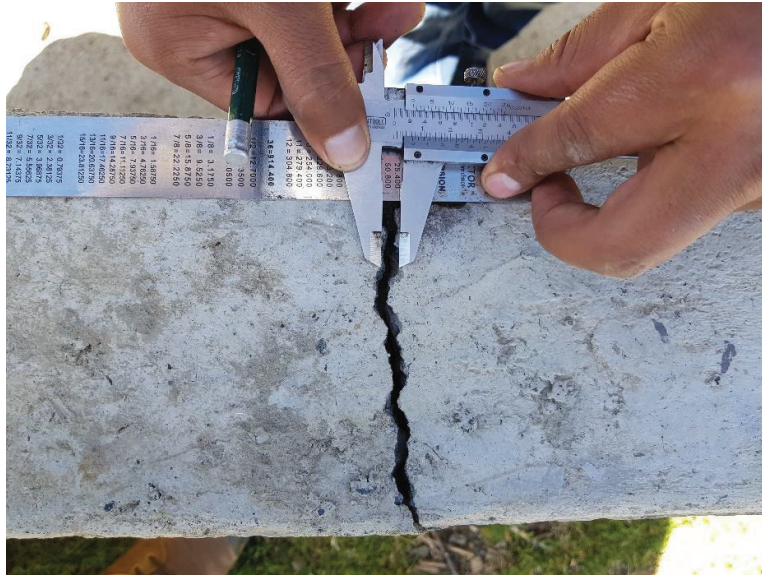
Imagen N° 34: En la vista se observa la medición con vernier la abertura de la grieta en margen izquierdo del canal en la unidad muestral N° 14

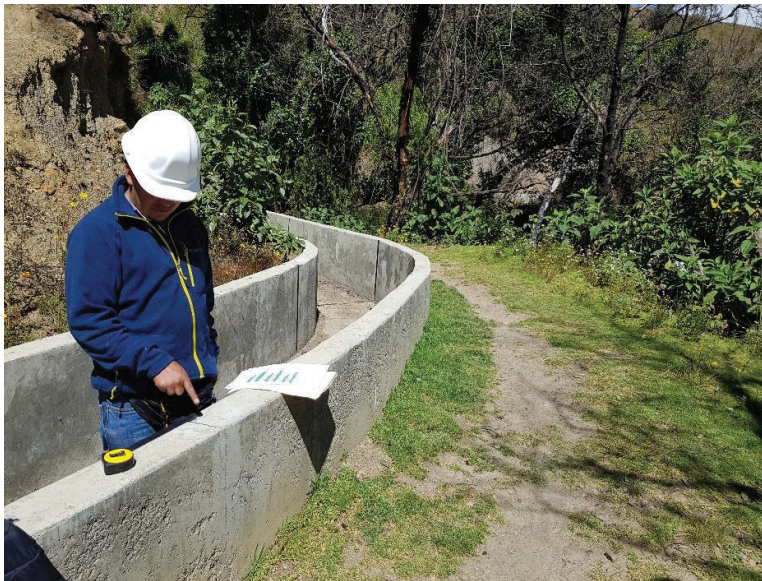
Imagen N° 35: En la vista se observa la grieta en el progresiva 4+142.00 a 4+160.00 en la unidad muestral N° 14
