**“EVALUACIÓN Y DETERMINACIÓN DE LAS PATOLOGÍAS
DEL CONCRETO ARMADO EN LOS ELEMENTOS
ESTRUCTURALES DEL PUENTE VEHICULAR CHANRRO CON
UNA LUZ DE 91 METROS, EN LA PROGRESIVA 57 +100 KM. DE
LA CARRETERA EMPALME 1B-BUENOS AIRES-CANCHAQUE
EN EL CASERIO CHANRRO DISTRITO SAN MIGUEL DEL
FAIQUE PROVINCIA DE HUANCABAMBA DEPARTAMENTO
DE PIURA, ABRIL 2018”**

**TESIS PARA OPTAR EL TITULO PROFESIONAL DE
INGENIERO CIVIL**

Bach. MONTALVAN CORDOVA CONFESOR

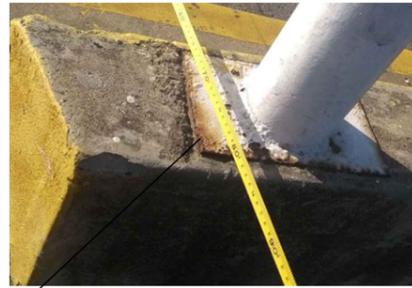
Corrosión en la plancha de apoyo de la baranda

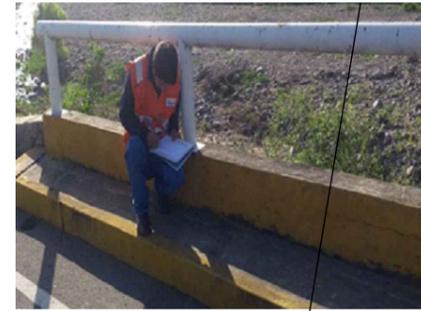
Existencia de Oxidación en la Baranda metálica

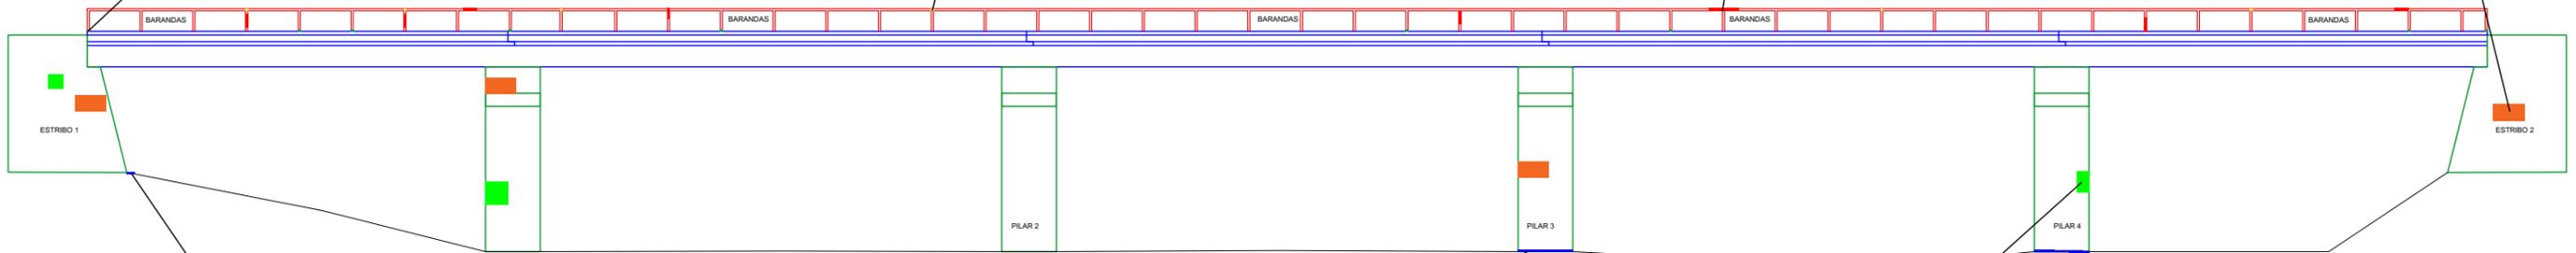
Se observa Socavación del estribo

Se observa Socavación del pilar

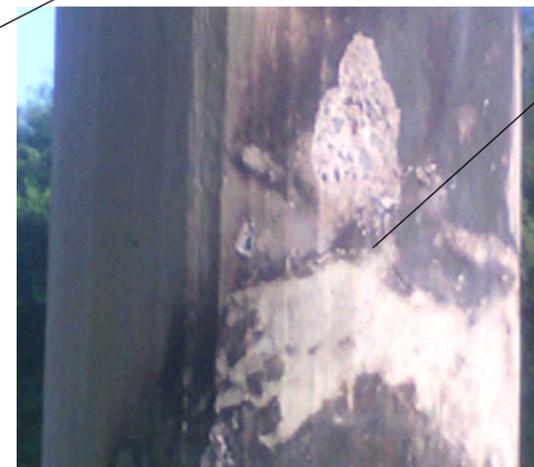
Falta de material producido por impactos

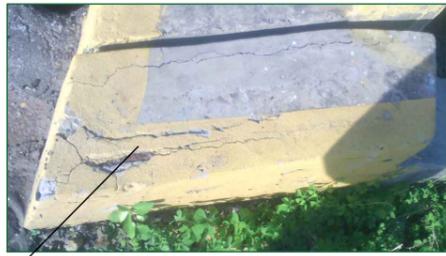
Grietas y Desprendimiento en Veredas.

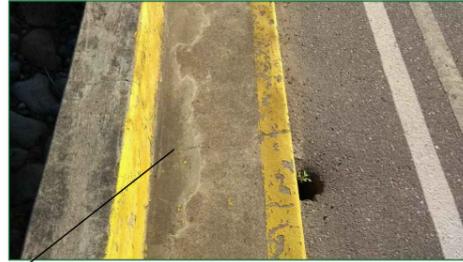
Presencia de Eflorescencia en Veredas

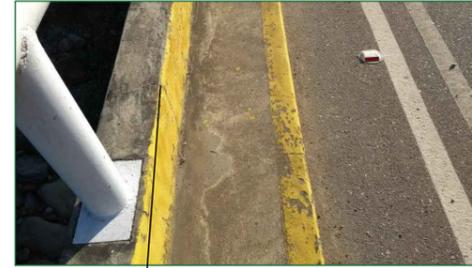
Fisuras menores en vereda Peatonal

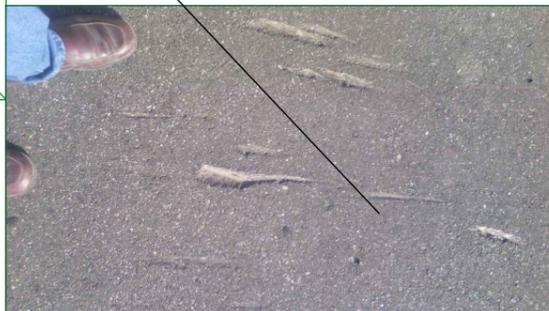
Falta de Asfalto en la carpeta producido por Impactos

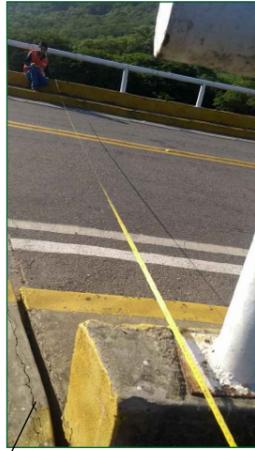
Grietas y Fisuras en la junta de dilatación entre losa y estribo

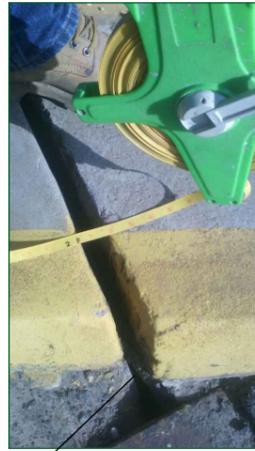
Falta de material en juntas producido por impactos

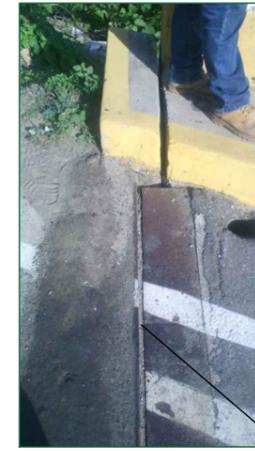
Desprendimiento de Material en Juntas

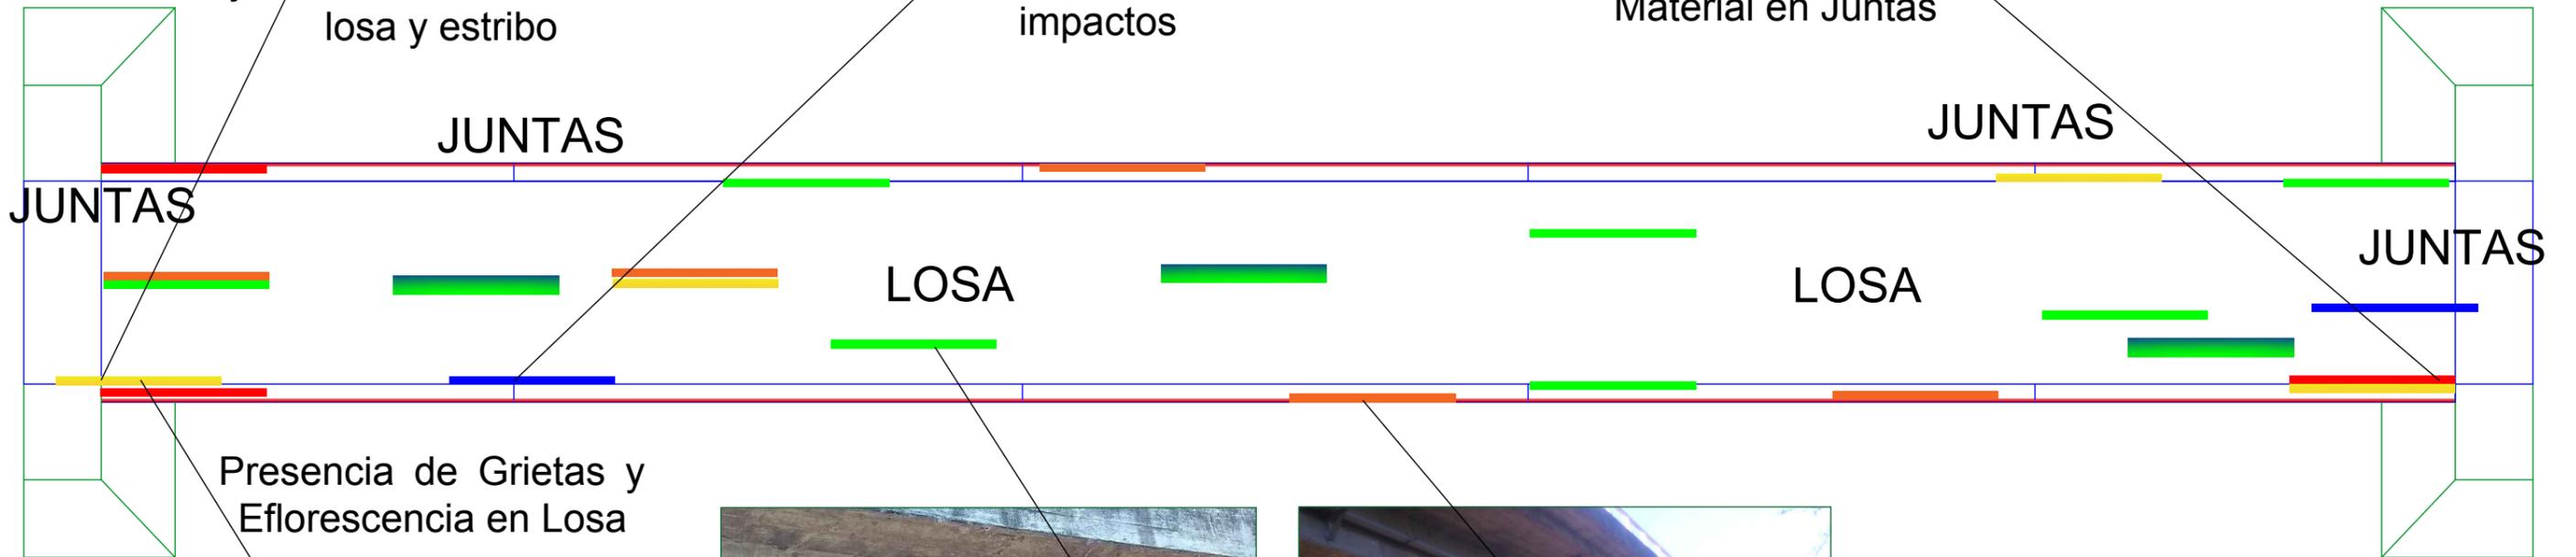
Presencia de Grietas y Eflorescencia en Losa

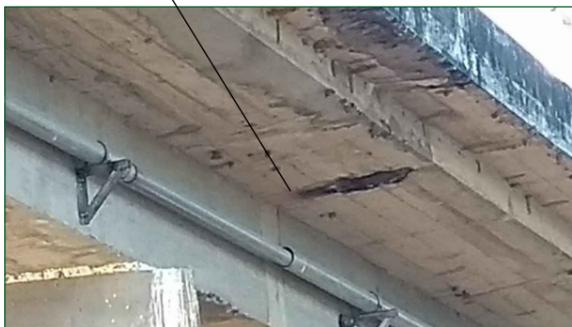
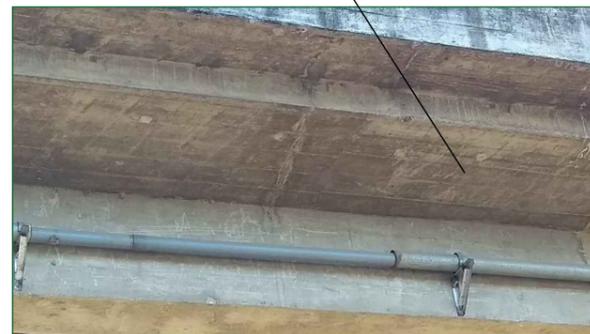
Fisuras y desprendimiento en la Losa

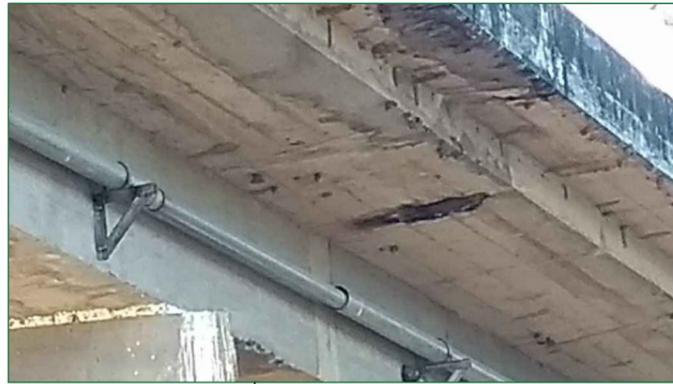
Presencia de Grietas, Fisuras y Manchas en la viga principal

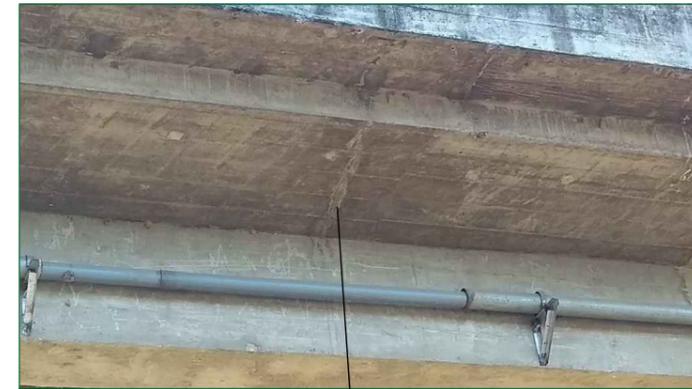
Fisuras en la Viga Principal

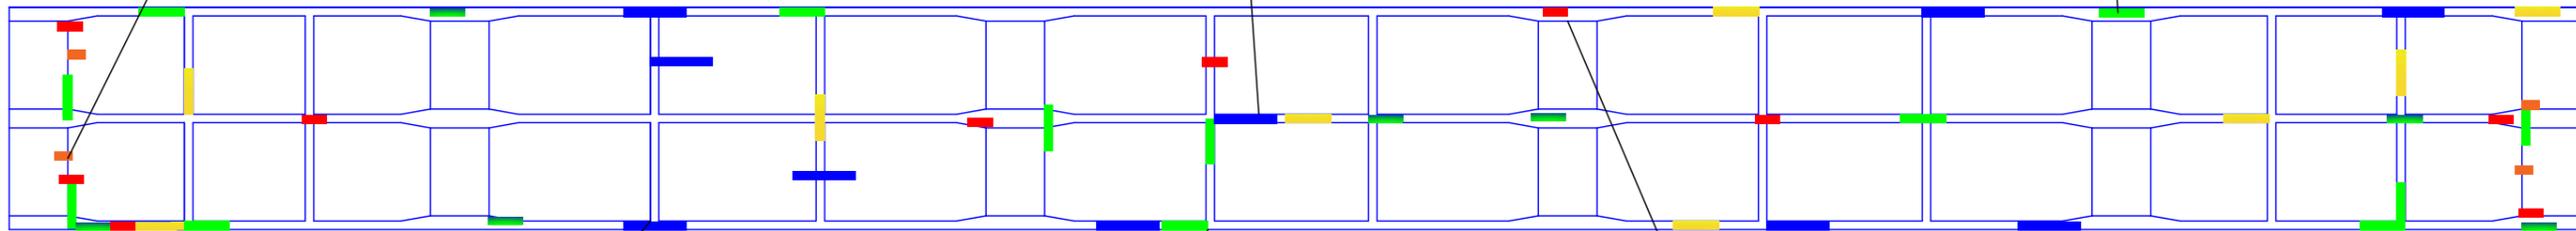
Presencia de Manchas en las Vigas Principales y vigas Secundarias

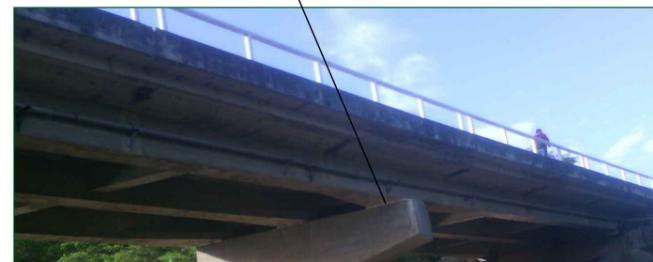
Desprendimiento de los Puntos de Apoyo
