Determinación y evaluación de las patologías del concreto
en el canal de riego Machecancha del C.P de Mallacayan
Distrito de La Merced, Provincia de Aija, Departamento
Ancash-2018

1. Título del proyecto de investigación:

DETERMINACIÓN Y EVALUACIÓN DE LAS
PATOLOGÍAS DEL CONCRETO EN EL CANAL DE
RIEGO MACHECANCHA DEL C.P DE MALLACAYAN
DISTRITO DE LA MERCED, PROVINCIA DE AIJA,
DEPARTAMENTO ANCASH-2018

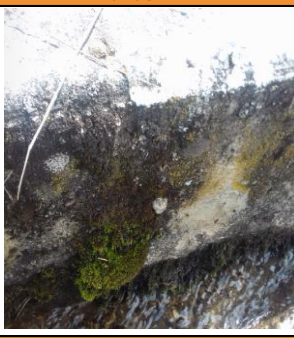
PATOLOGIAS IDENTIFICADOS EN LA MUESTRA 2								
BASE O SOLERA		Areas m2:	6.00	1	2	3	FOTOGRAFIA	
Progresiva	N°	Patologias	Area afectada m2	% Area Afectada	Nivel de Severidad			plano de tipo de patologia identificado
0+040-0+060	1	Erosion	-	0.00%	1	5	0

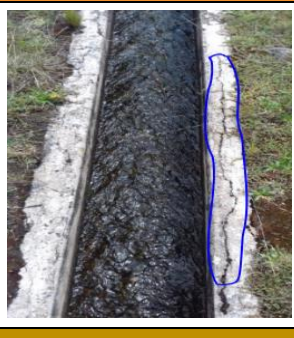
PATOLOGIAS IDENTIFICADOS EN LA MUESTRA 2								
MARGEN IZQUIERDO		Areas m2:	5.00	1	2	3	FOTOGRAFIA	
Progresiva	N°	Patologias	Area afectada m2	% Area Afectada	Nivel de Severidad			plano de tipo de patologia identificado
0+040-0+060	1	Erosion	-	0.00%	3	3	3

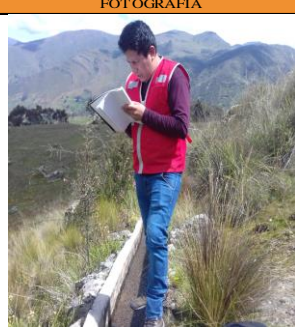
PATOLOGIAS IDENTIFICADOS EN LA MUESTRA 5									
MARGEN IZQUIERDO			Areas m2:	5.00	1	2	3	FOTOGRAFIA	
Progresiva	N°	Patologias	Area afectada m2	% Area Afectada	Nivel de Severidad			plano de tipo de patologia identificado UBICACION DE LAS PATOLOGIAS EN EL CANAL

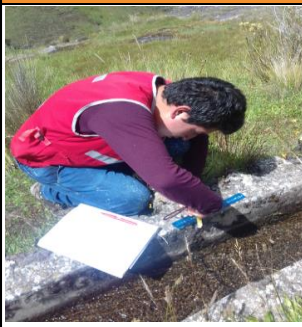
PATOLOGIAS IDENTIFICADOS EN LA MUESTRA 7								
BASE O SOLERA		Areas m2:	6.00	1	2	3	FOTOGRAFIA	
Progresiva	N°	Patologias	Area afectada m2	% Area Afectada	Nivel de Severidad			plano de tipo de patologia identificado

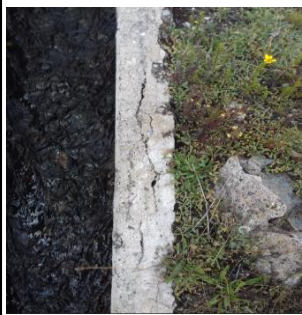
PATOLOGIAS IDENTIFICADOS EN LA MUESTRA 7								
MARGEN IZQUIERDO		Areas m2:	5.00	1	2	3	FOTOGRAFIA	
Progresiva	N°	Patologias	Area afectada m2	% Area Afectada	Nivel de Severidad			plano de tipo de patologia identificado

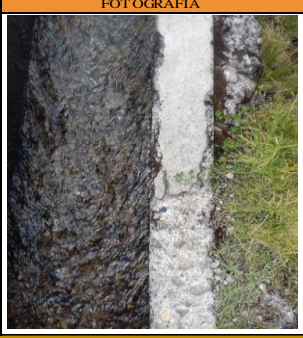
PATOLOGIAS IDENTIFICADOS EN LA MUESTRA 12								
BASE O SOLERA		Areas m2:	6.00	1	2	3	FOTOGRAFIA	
Progresiva	N°	Patologias	Area afectada m2	% Area Afectada	Nivel de Severidad		plano de tipo de patologia identificado

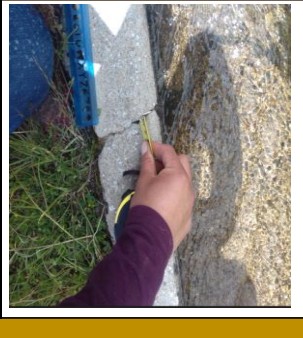
PATOLOGIAS IDENTIFICADOS EN LA MUESTRA 12								
MARGEN IZQUIERDO		Areas m2:	5.00	1	2	3	FOTOGRAFIA	
Progresiva	N°	Patologias	Area afectada m2	% Area Afectada	Nivel de Severidad		plano de tipo de patologia identificado
