**UNIVERSIDAD CATÓLICA LOS ANGELES DE  
CHIMBOTE  
FACULTAD DE INGENIERÍA  
ESCUELA PROFESIONAL DE INGENIERIA  
CIVIL  
DEPARTAMENTO ACADÉMICO DE  
METODOLOGÍA DE INVESTIGACIÓN**

Determinación y evaluación de patologías del concreto en la cuneta de la carretera Carhuaz - San Luis entre las progresivas (3+000 al 4+000) del distrito de Carhuaz, provincia de Carhuaz, departamento de Ancash, 2018

**Ingeniero Civil**

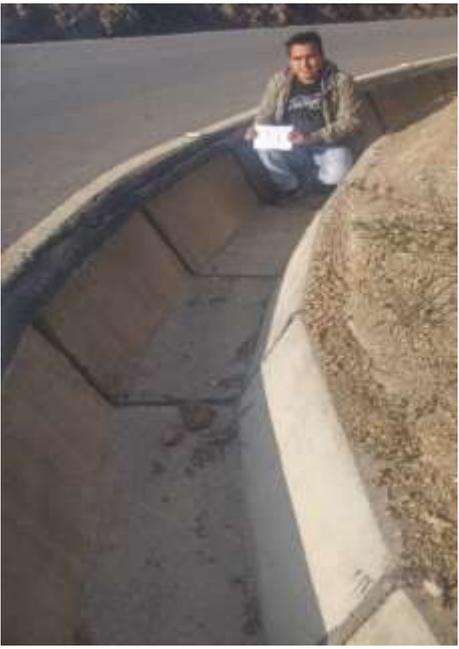
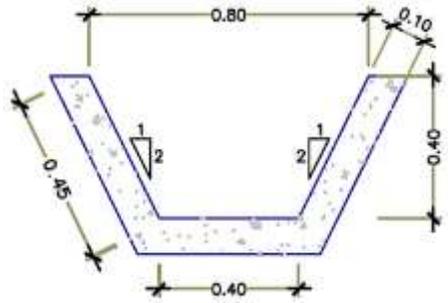
**Ficha N° 02.** Evaluación de las patologías en la unidad muestral 01.

Se verifica en la tabla N° 07 los resultados de la evaluación de la unidad muestral 01 donde se encontró las patologías como: desgaste, grieta y fisura, en la cual se obtiene las áreas afectadas y porcentajes de cada una de ellas según el área total.

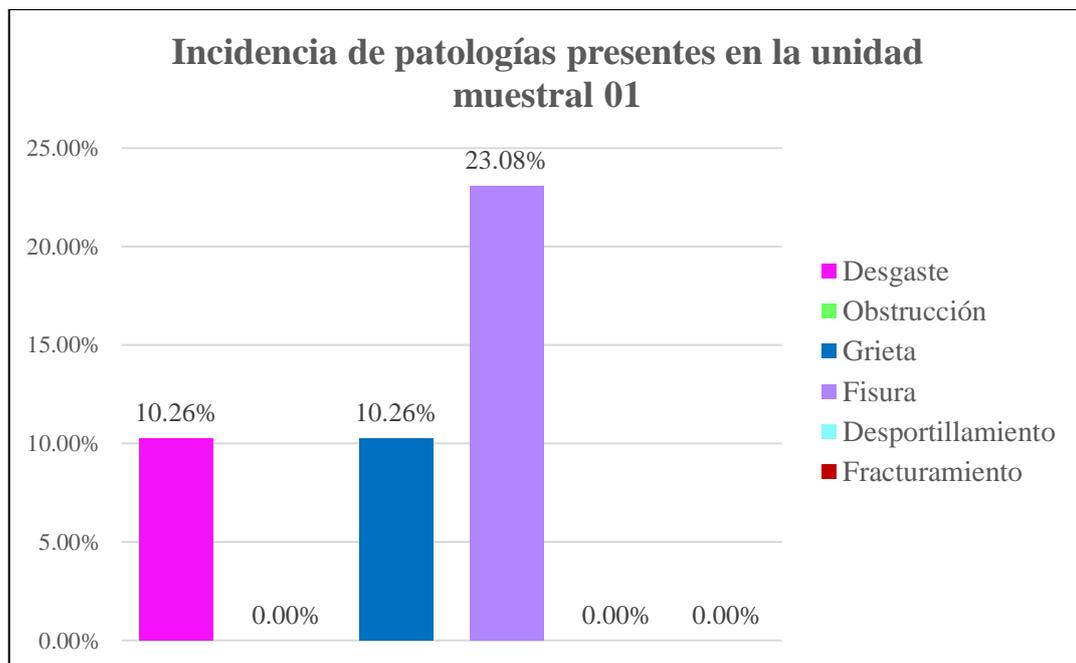
**Figura N° 06.** Incidencia patológica en la unidad muestral 01.

Se verifica en la figura N° 06 los porcentajes de incidencia patológica en la unidad muestral 01 donde predomina la fisura con 23.08% del total y su nivel de severidad es severo.

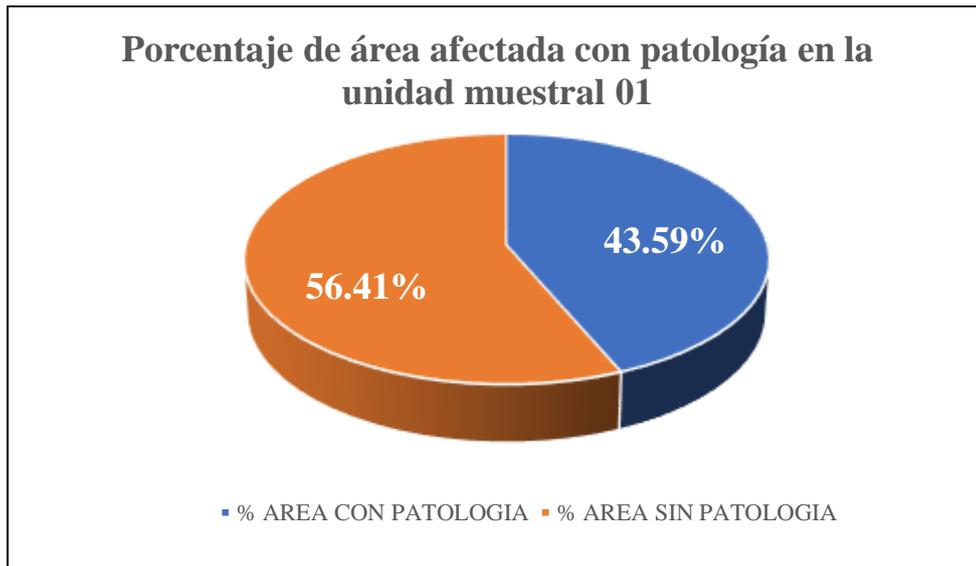
**Figura N° 07. Área afectada en la unidad muestral 01.**

Se verifica en la figura N° 07 el porcentaje de área afectada con patología en la unidad muestral 01 donde se obtiene un 43.59% del total.

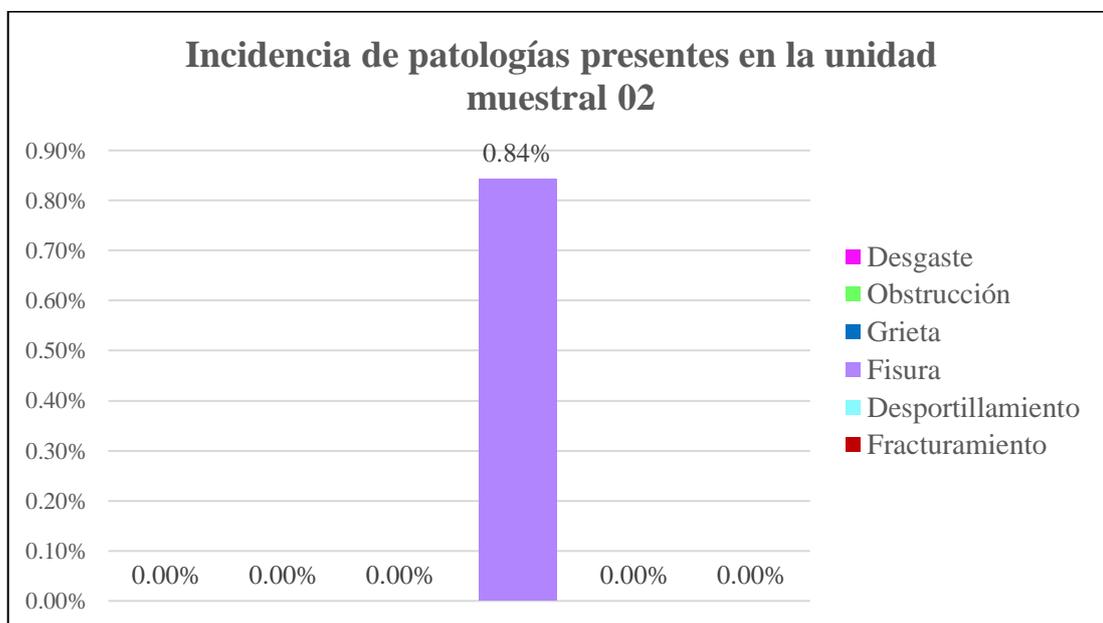
**Figura N° 08.** Incidencia patológica en la unidad muestral 02.

Se verifica en la figura N° 08 el porcentaje de incidencia patológica en la unidad muestral 02 donde predomina la fisura con 0.84% del total y su nivel de severidad es moderado.

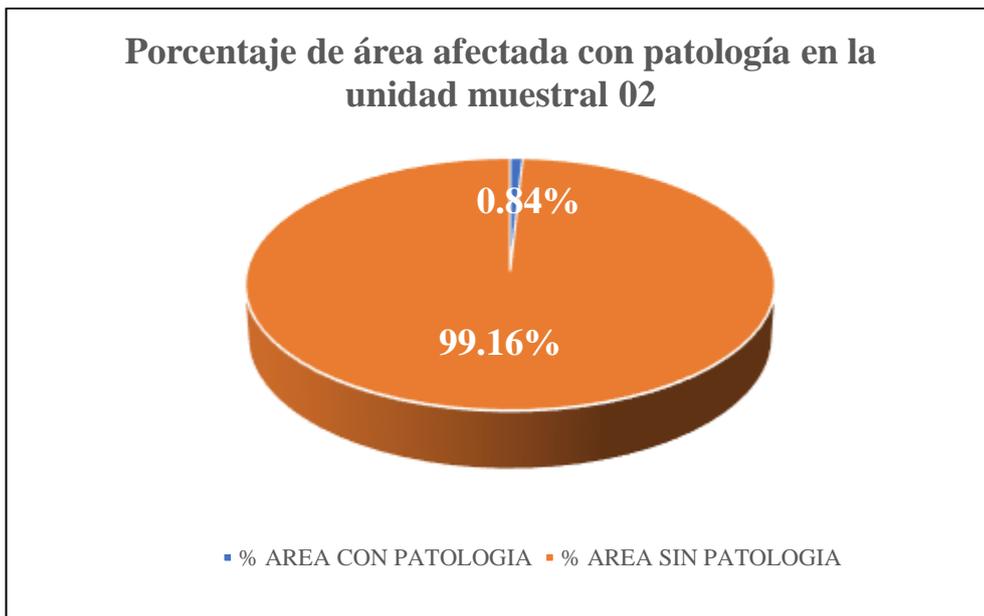
**Figura N° 09.** Área afectada en la unidad muestral 02.

Se verifica en la figura N° 09 el porcentaje de área afectada con patología en la unidad muestral 02 donde se obtiene un 0.84% del total.

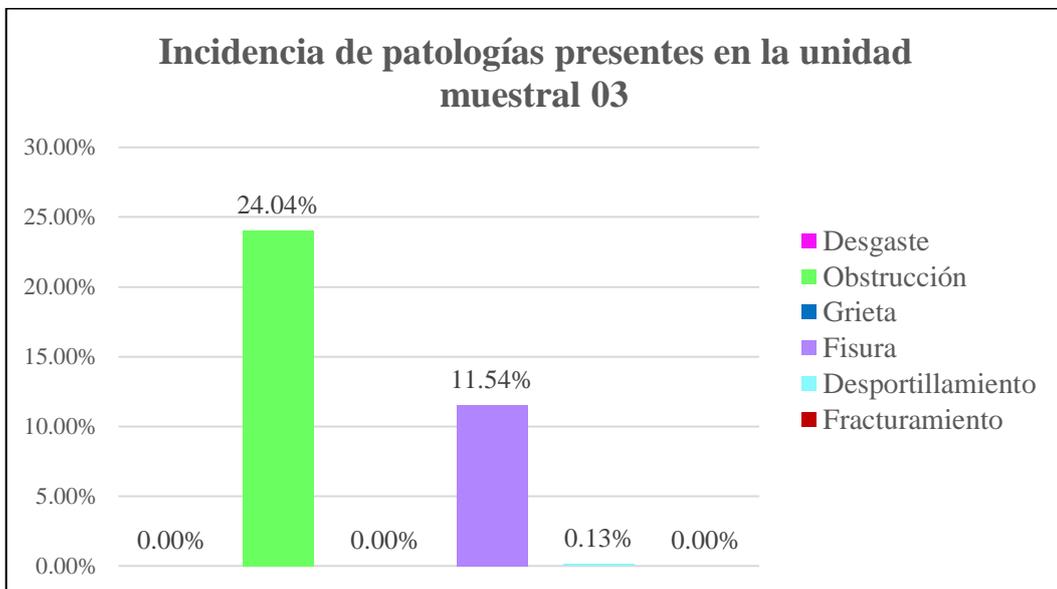
**Figura N° 10.** Incidencia patológica en la unidad muestral 03.

Se verifica en la figura N° 10 los porcentajes de incidencia patológica en la unidad muestral 03 donde predomina la obstrucción con 24.04% del total y su nivel de severidad es moderado.

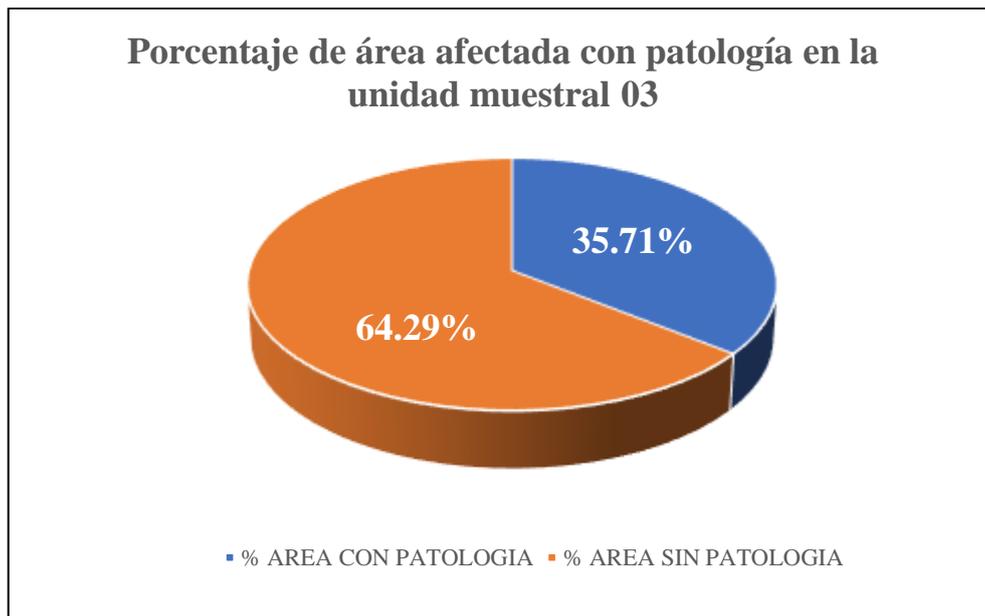
**Figura N° 11. Área afectada en la unidad muestral 03.**

Se verifica en la figura N° 11 el porcentaje de área afectada con patología en la unidad muestral 03 donde se obtiene un 35.71% del total.

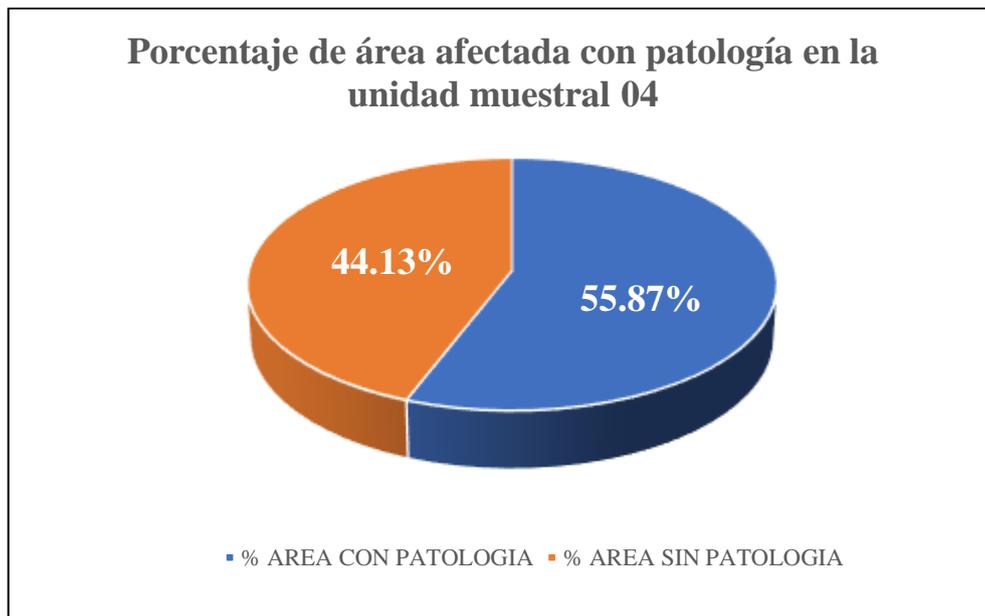
**Figura N° 13. Área afectada en la unidad muestral 04.**

Se verifica en la figura N° 13 el porcentaje de área afectada con patología en la unidad muestral 04 donde se obtiene un 55.88% del total.
