**DETERMINACIÓN Y EVALUACIÓN DE PATOLOGÍAS
DEL CONCRETO EN EL CANAL DE RIEGO ISHINCA**

ENTRE LAS PROGRESIVAS 3+000 AL 4+000

EN, DISTRITO DE TARICA, PROVINCIA HUARAZ,

**TESIS PARA OPTAR EL TÍTULO PROFESIONAL DE
INGENIERO CIVIL**

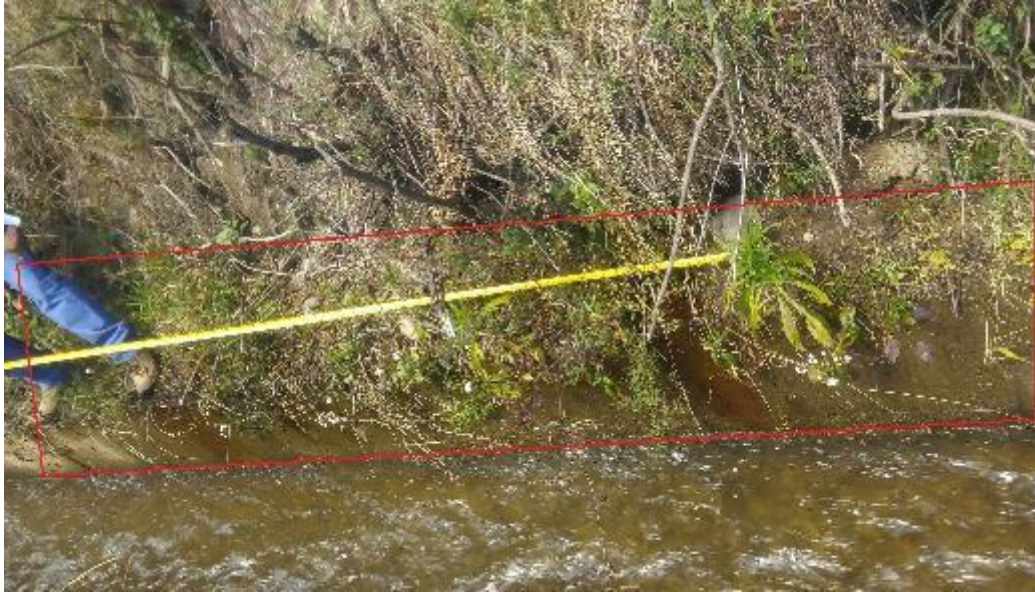
Fotografía 1: Se observa presencia de la patología humedad y vegetación.

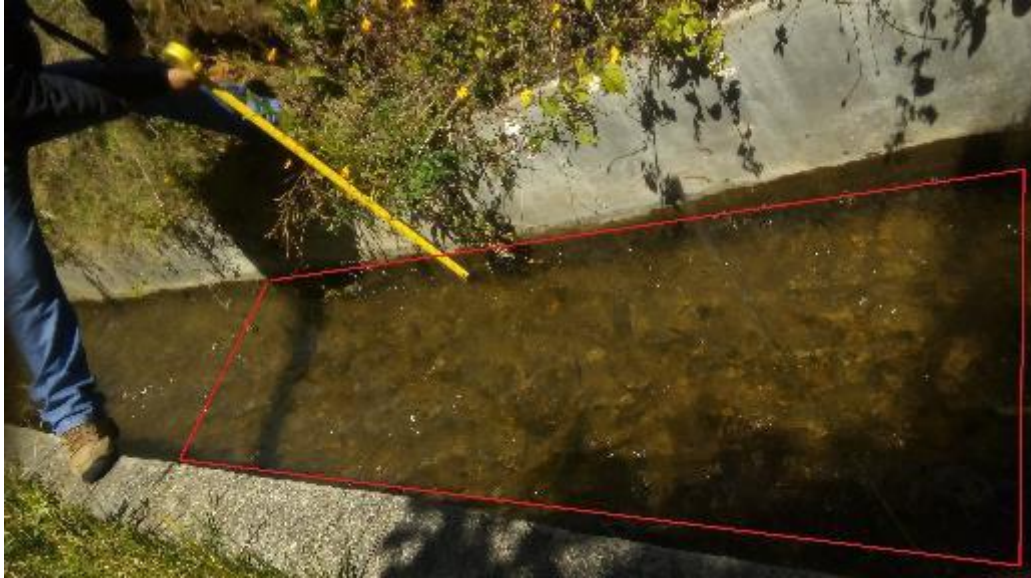
Fotografía 4: Se observa la patología en la losa de fondo del canal

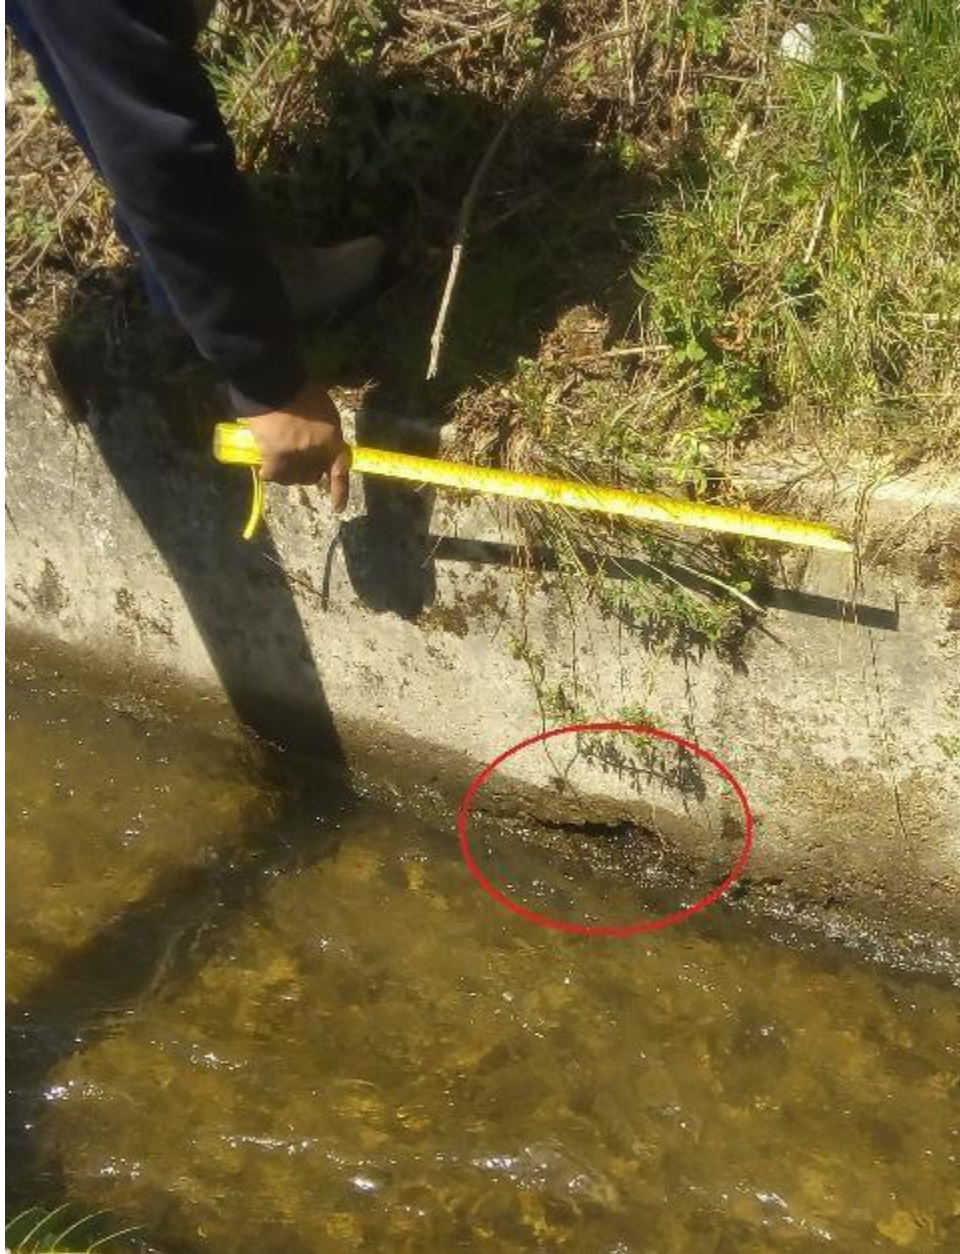
Fotografía 5: Se observa la patología erosión en el margen izquierdo.

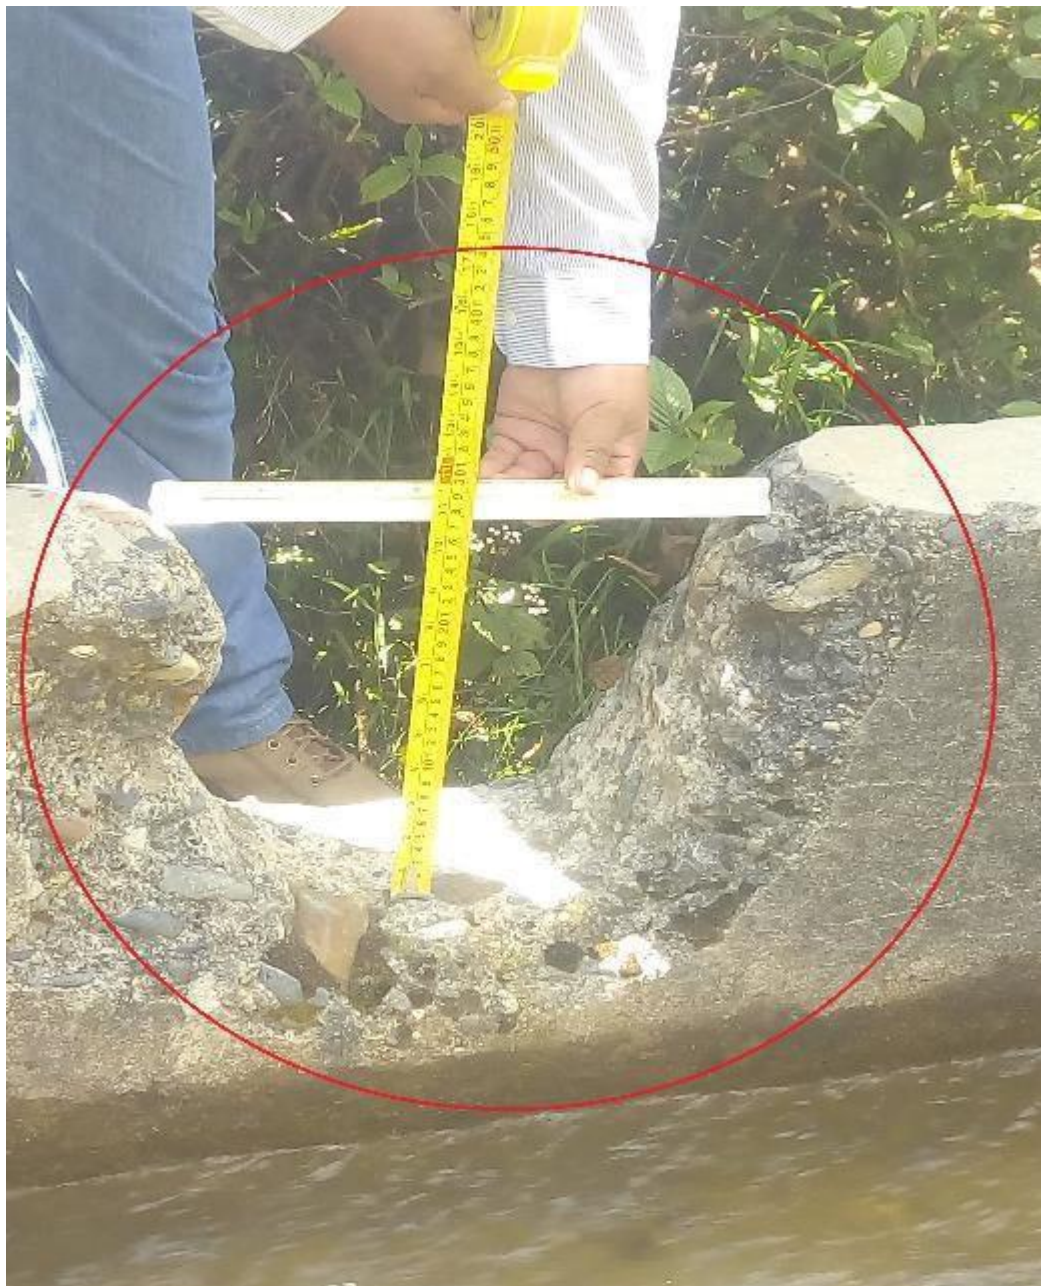
- Finalmente se ha llegado a determinar el nivel de afectación por cada patología encontrada, como resultado se tiene un 0.79 % que representa la afectación de patología impacto, siendo esta la única patología en la unidad muestral 4, el nivel de severidad es MODERADO, los detalles se muestran en la (tabla 10).

Fotografía 6: Se observa la patología impacto en el margen derecho.

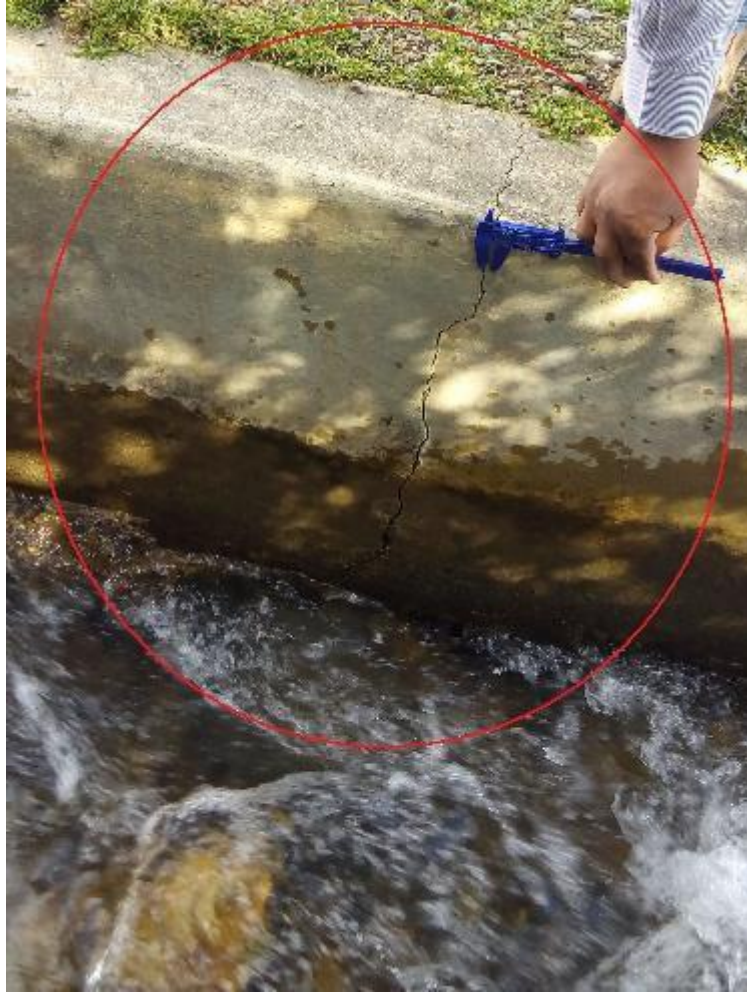
Fotografía 8: Se observa la patología grieta y sedimento.

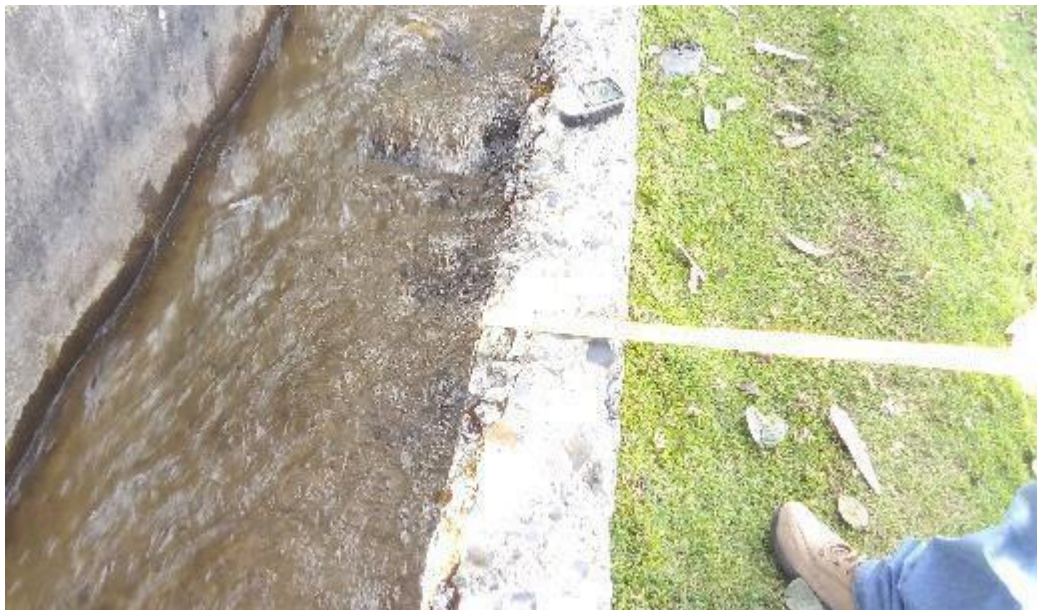
Fotografía 9: Se observa la patología descascaramiento en la unidad muestral 5.

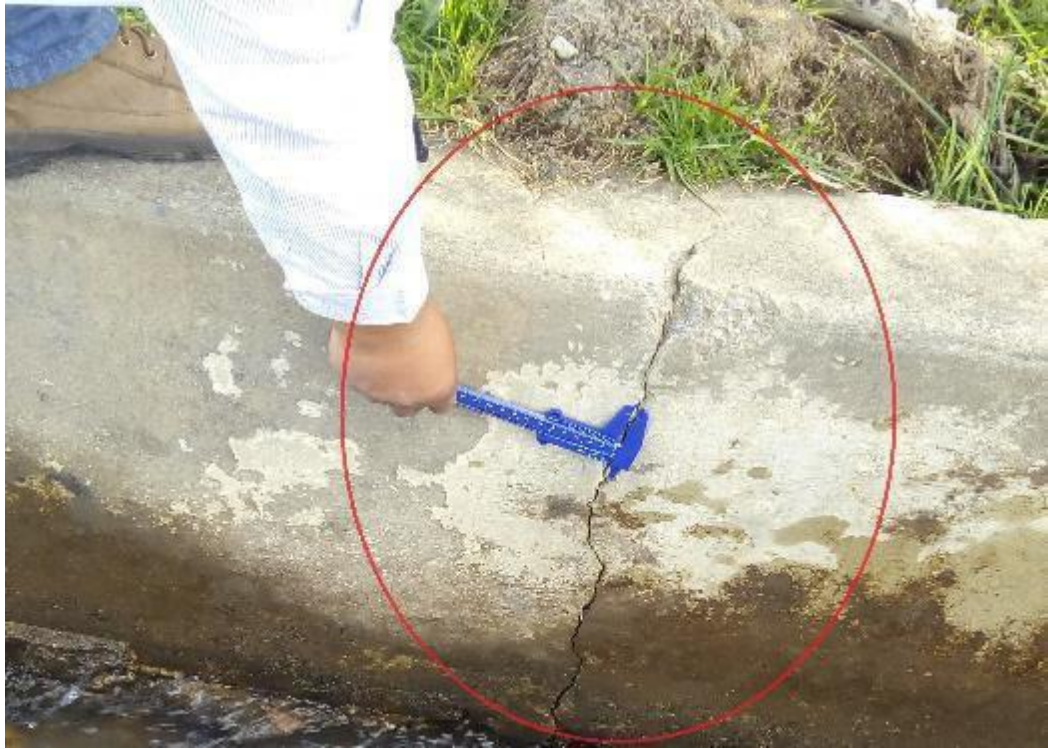
Fotografía 11: Se observa la patología grieta de la unidad muestral 6.

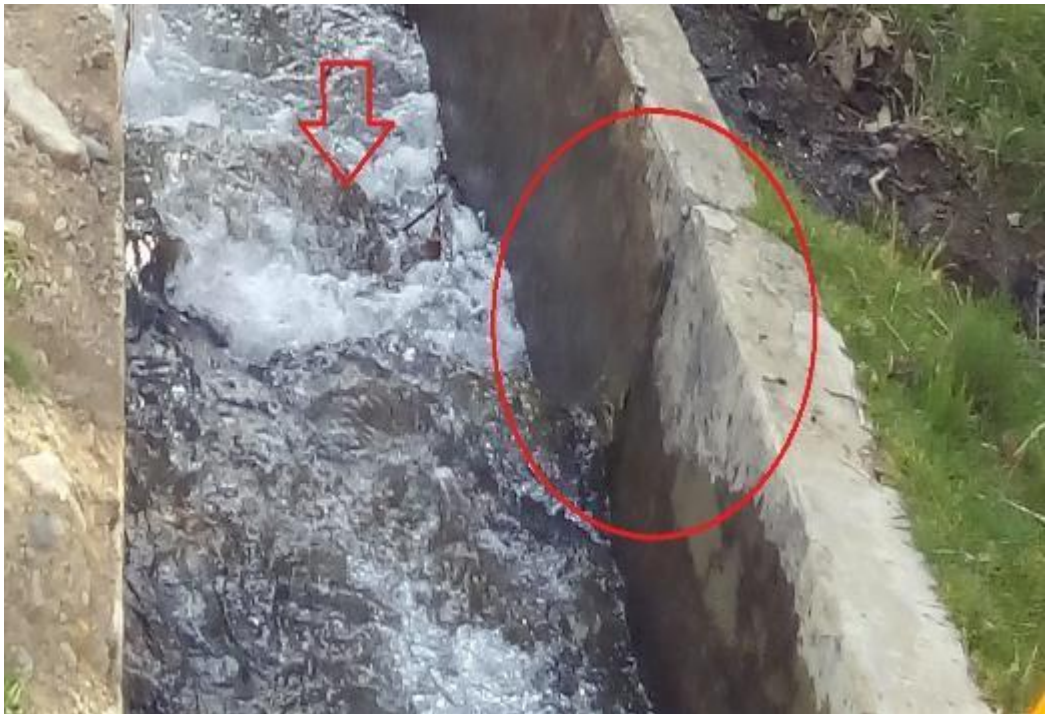
Fotografía 12: Se observa la patología desplazamiento de panel y sedimento de la unidad muestral 6.

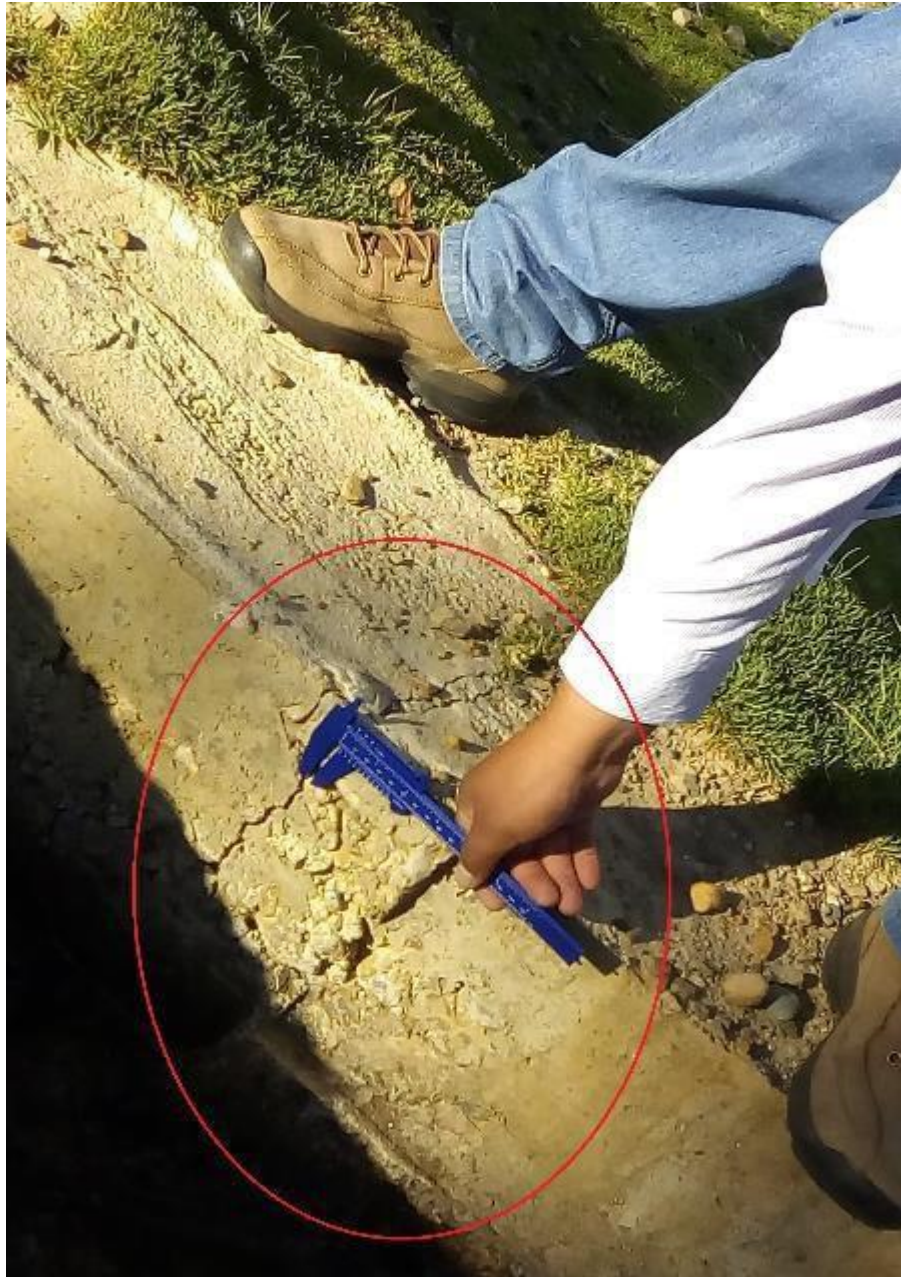
Fotografía 13: Se observa la patología grieta de la unidad muestral 7.

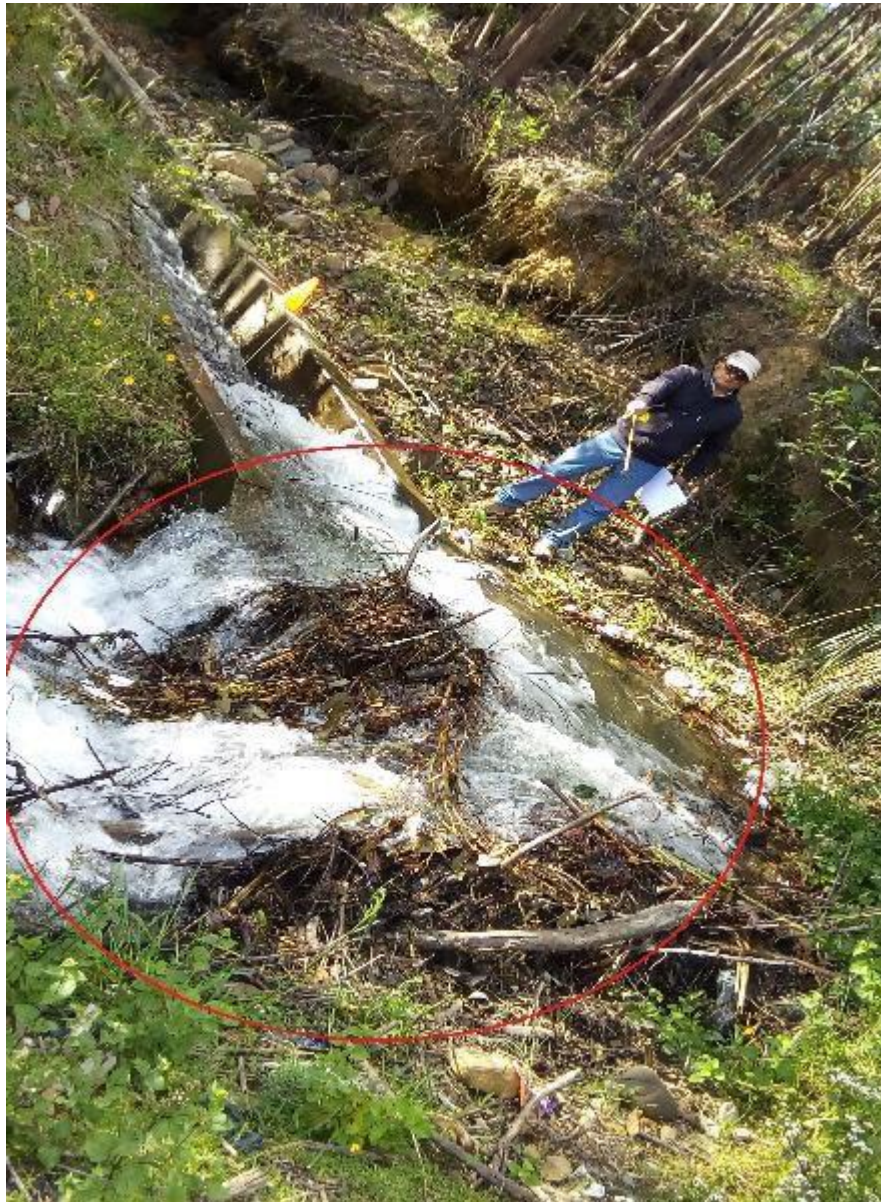
- Finalmente se ha llegado a determinar el nivel de afectación por cada patología encontrada, como resultado se tiene un 11.90 % que representa la afectación de patología sedimento, siendo la única patología de la unidad muestral 8, el nivel de severidad es SEVERO, los detalles se muestran en la (tabla 14).

Fotografía 14: Se observa la patología sedimento de la unidad muestral 8.

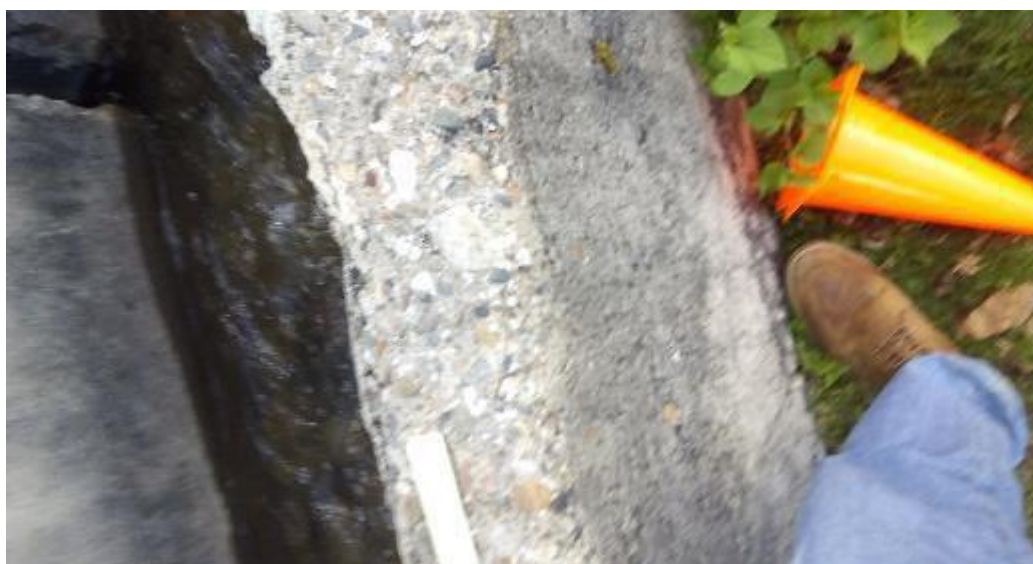
Fotografía 15: Se observa la patología descascamiento.

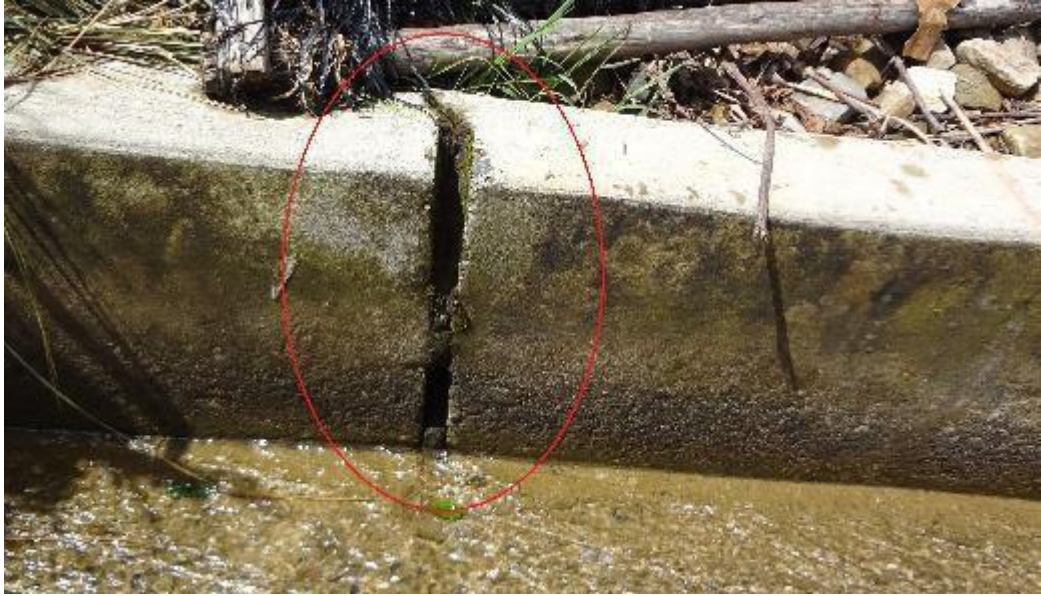
Fotografía 16: Se observa la patología sello de junta, unidad muestral 9

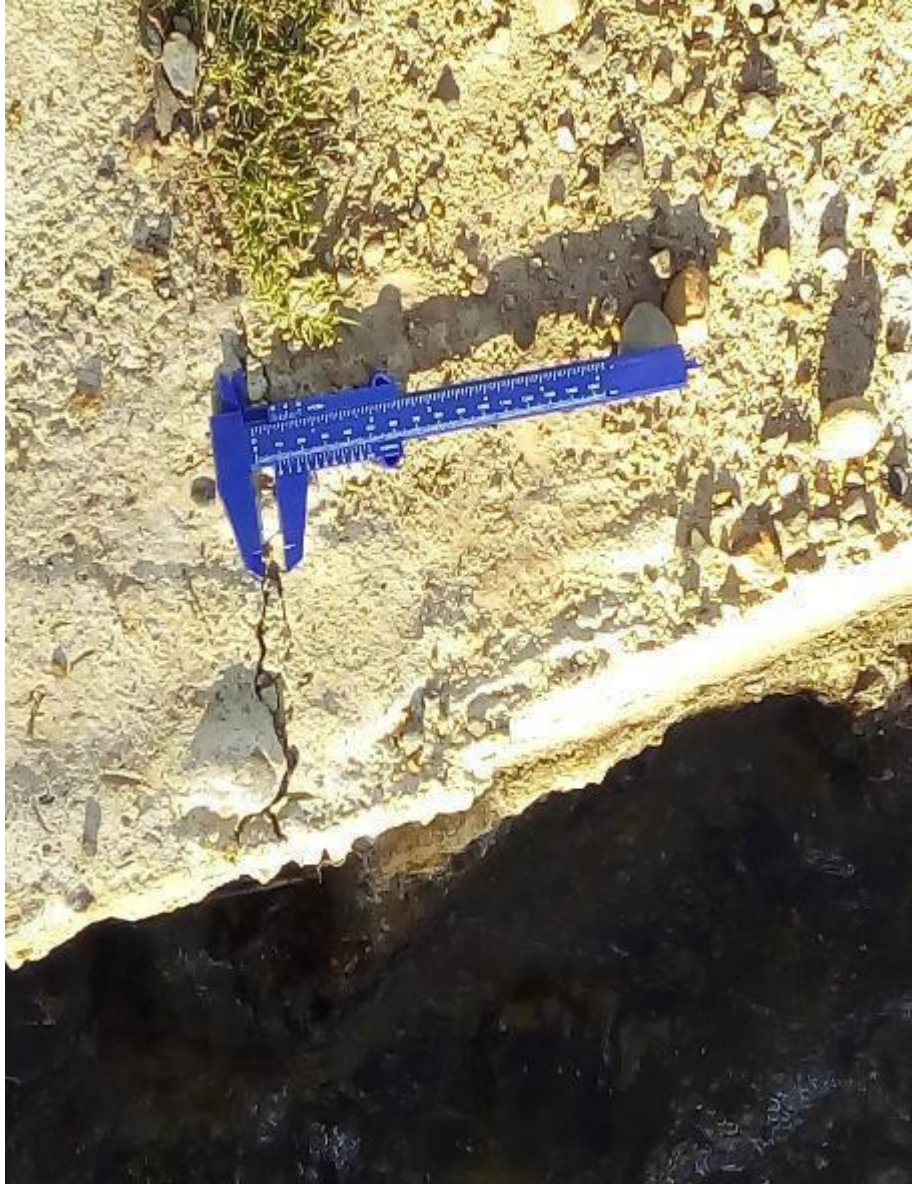
Fotografía 17: Se observa la patología sello de junta y descascaramiento en la unidad muestral 10.

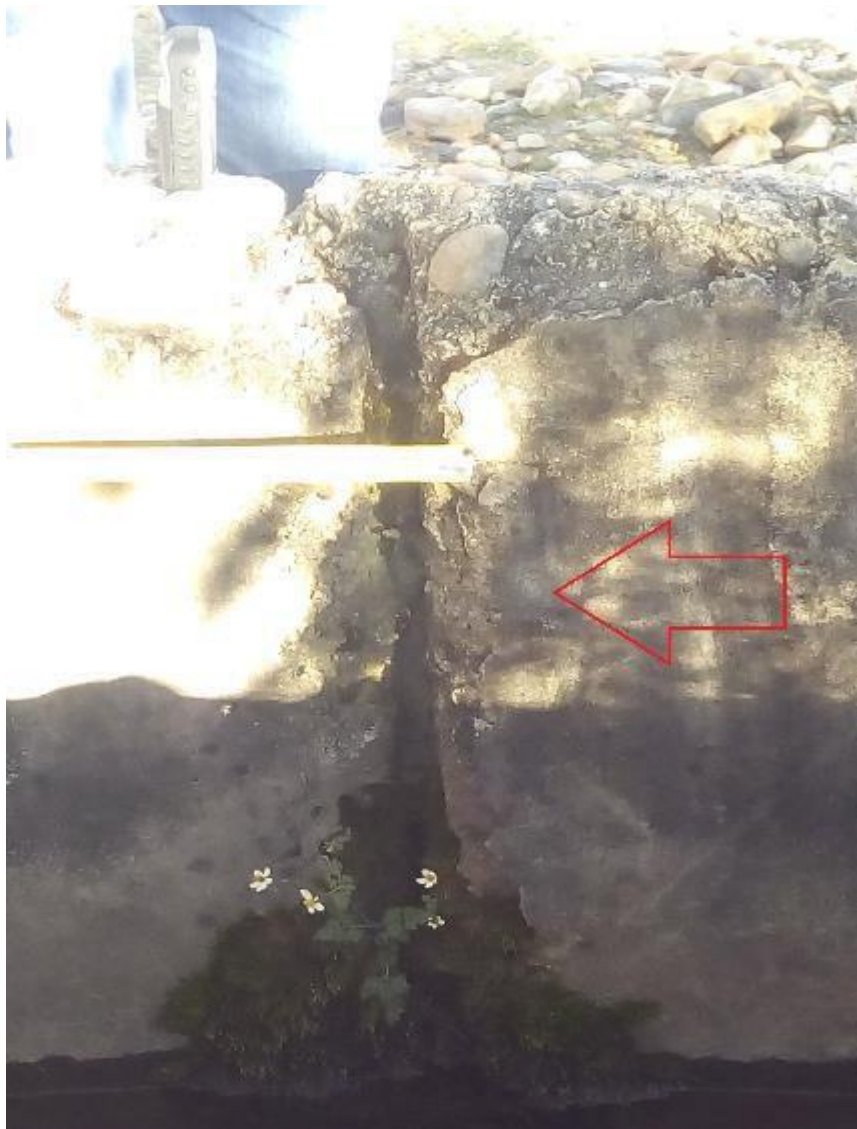
Fotografía 18: Se observa la patología sello de junta y vegetación, en la unidad muestral 11.

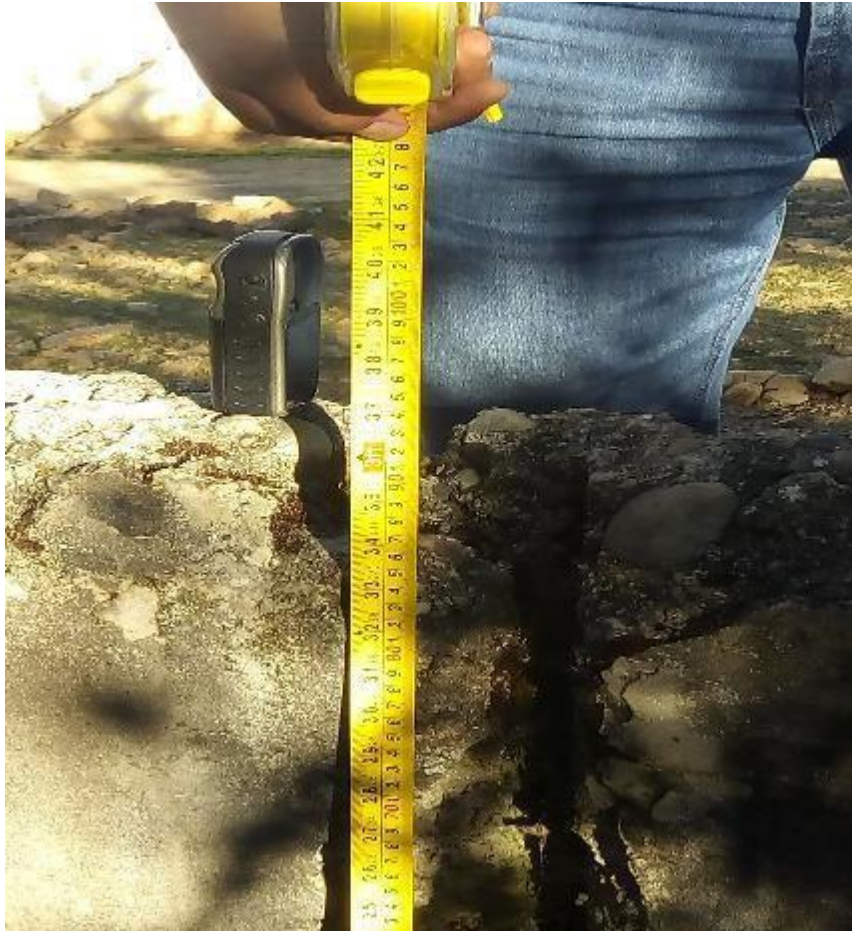
Fotografía 19: Se observa la patología sello de junta y descascaramiento, en la unidad muestral 11.

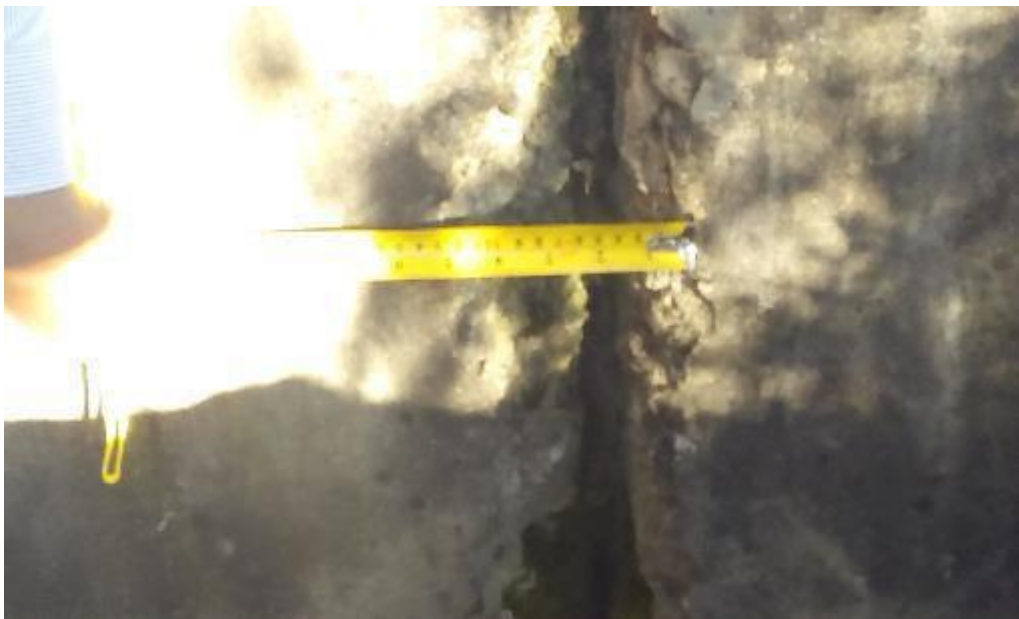
Fotografía 20: Se observa la patología sello de juntas de la unidad muestral 11.

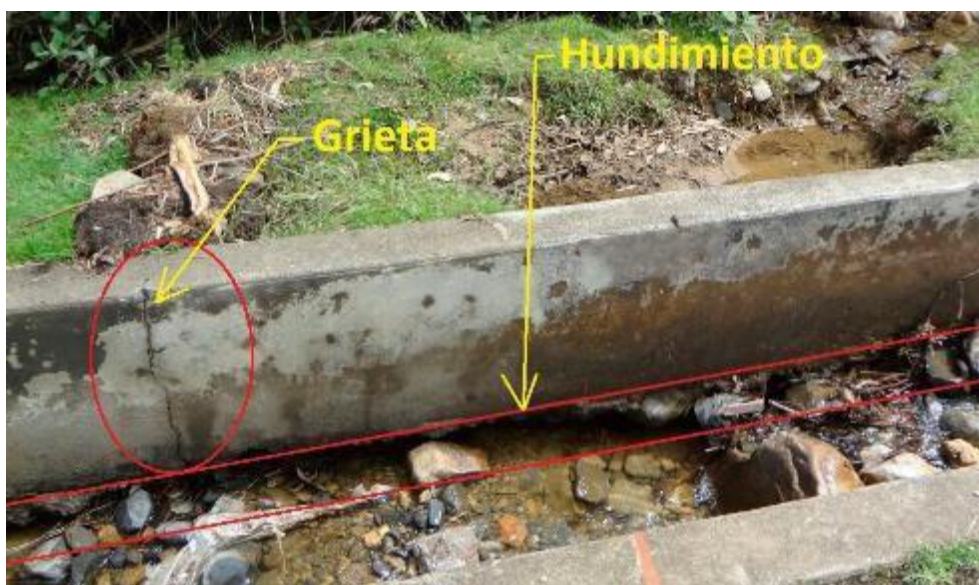
Fotografía 21: Se observa la patología hundimiento más sedimento en losa de fondo y grieta en el margen derecho.

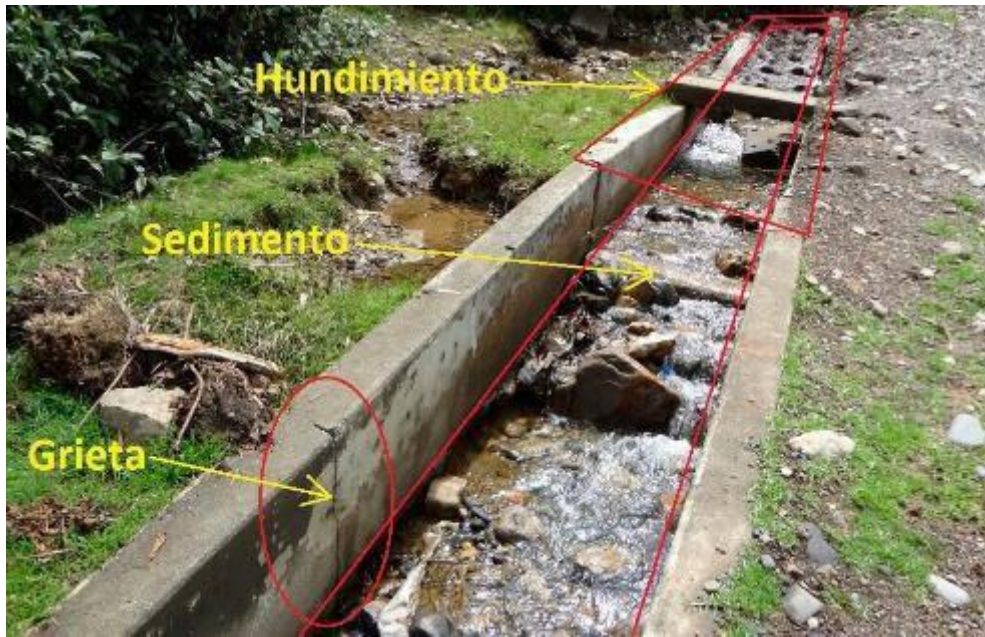
Fotografía 22: Se observa la patología hundimiento, sedimento y grieta de la unidad muestral 12.

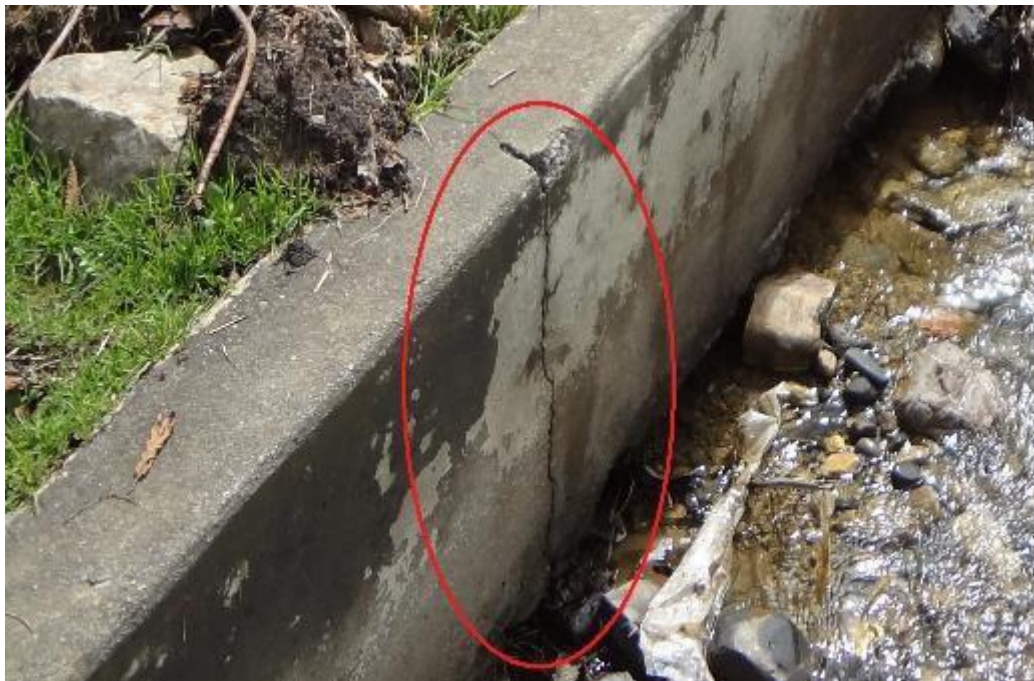
Fotografía 23: Se observa la patología grieta en el margen derecho de la unidad muestral 12.

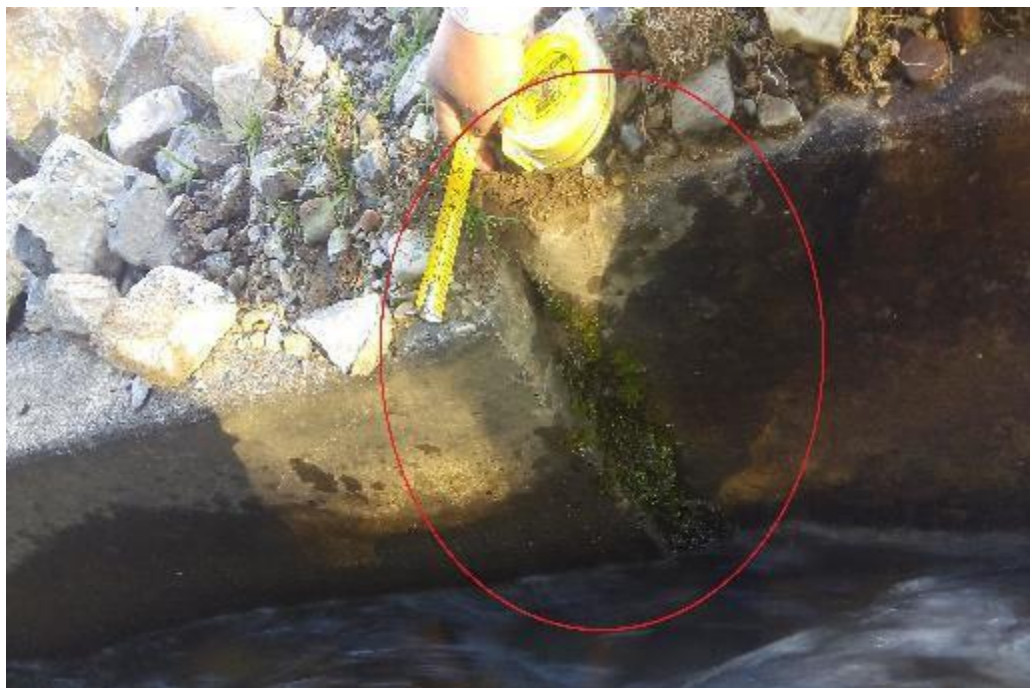
Fotografía 23: Se observa la patología desplazamiento de panel y humedad en el margen derecho de la unidad muestral 12.
