**Determinación y evaluación de las patologías del concreto en
el canal de regadío Jauna progresivas (0+000 - 1+080), centro
poblado de Jauna, distrito de Huaraz, provincia de Huaraz,**

Tesis para optar el título profesional de:

Bach. Wilder Fausto Cáceres Romero

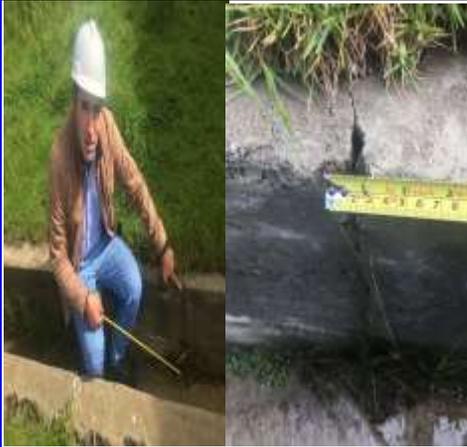
IMPACTO												
DESCRIPCIÓN:			SEDIMENTO													
<p>SE PRESENCIÓ UN AGRIETAMIENTO EN EL PISO DEL CANAL A LO LARGO DE TODA LA MUESTRA. ESTO SE DEBE AL PROCESO CONSTRUCTIVO DEL CANAL EL CUAL FUE LLENAR PRIMERO LOS MUROS DEL CANAL Y LUEGO EL PISO AL EXISTIR UNA JUNTA FRÍA POR ACCIÓN DE LAS FUERZAS QUE ACTUAN EN EL CANAL. EL AGUA Y EL MISMO PESO DE LA ESTRUCTURA ESTA SE AGRIETÓ DEJANDO ASÍ UNA ABERTURA POR LA CUÁL ENTRARON PARTICULAS DE TIERRA Y MATERIA ORGÁNICA Y GENERÓ VEGETACIÓN.</p>			MOHO

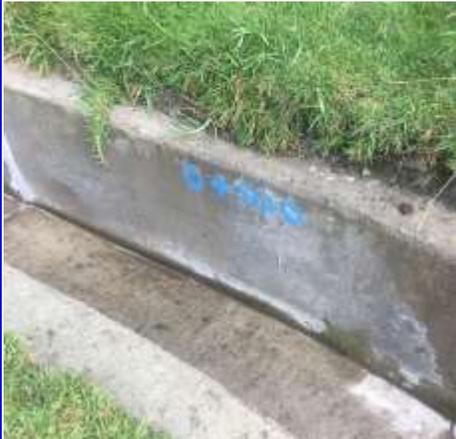
IMPACTO												
				SEDIMENTO													
				MOHO													
				DESCRIPCIÓN:	SE PRESENCIÓ EFLORESCENCIA EN EL MURO DERECHO DEL CANAL DE CONDUCCIÓN EN CASI LA MITAD DE LA MUESTRA CON UN NIVEL MODERADO DE SEVERIDAD LO QUE NOS INDICA QUE EXISTE CAPILARIDAD EN ESTA PARTE DEL MURO LO QUE HACE QUE LOS SULFATOS HAGAN CONTACTO CON EL AGUA Y SE GENE RE LOS CRISTALES DE SALES.	PISO DE CANAL	GRIETA										
FISURA																	
EROSIÓN																	
EFLORESCENCIA																	
				VEGETACIÓN													
				IMPACTO

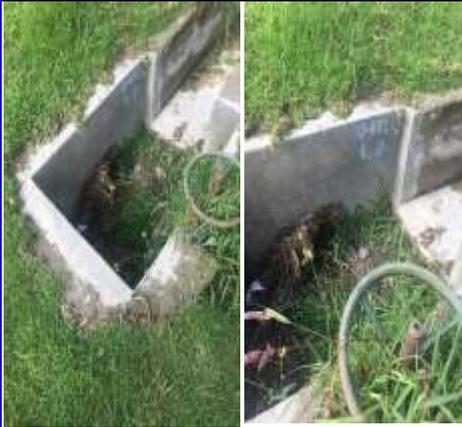
IMPACTO											
					SEDIMENTO											
					MOHO											
				DESCRIPCIÓN:	SE ENCONTRÓ SEDIMENTACIÓN EN LA CAJA DE LA TOMA PARCELARIA, SE PUDO OBSERVAR QUE POR NO EXISTIR LIMPIEZA TAMBIÉN SE ENCONTRÓ VEGETACIÓN EN GRAN PARTE DE LA CAJA, ESTO NOS INDICA QUE NO EXISTE OPERACIÓN Y MANTENIMIENTO DE LAS ESTRUCTURAS DEL CANAL				PISO DE CANAL	GRIETA						
FISURA																
EROSIÓN																
EFLORESCENCIA																
VEGETACIÓN	1.20		1.00							1.20	100.00%	0.00	0.00%		Severo	
IMPACTO																
SEDIMENTO	1.20	0.10	1.00	1.20	100.00%	0.00	0.00%		Severo							
MOHO

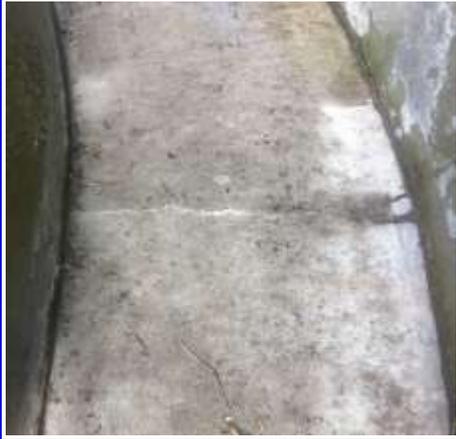
MURO DE CANAL DERECHO	VEGETACIÓN													
					IMPACTO													
					SEDIMENTO													
					MOHO													
DESCRIPCIÓN:	SE PRESENCIÓ EFLORESCENCIA EN EL MURO DERECHO DEL CANAL DE CONDUCCIÓN CON UN NIVEL MODERADO DE SEVERIDAD EN UNA PARTE DE LA MUESTRA DE 3.00 m. TAMBIÉN SE ENCONTRÓ UNA FISURA DE NIVEL LEVE DE SEVERIDAD EN EL PISO DEL CANAL PERO QUE NO ATRAVEZABA EL ESPESOR DEL PISO.	PISO DE CANAL	GRIETA															
			FISURA	0.40		0.10	1.00	0.04	3.33%	1.16	96.67%			Leve				
			EROSIÓN															
			EFLORESCENCIA															
				VEGETACIÓN														
				IMPACTO														
				SEDIMENTO														
				MOHO

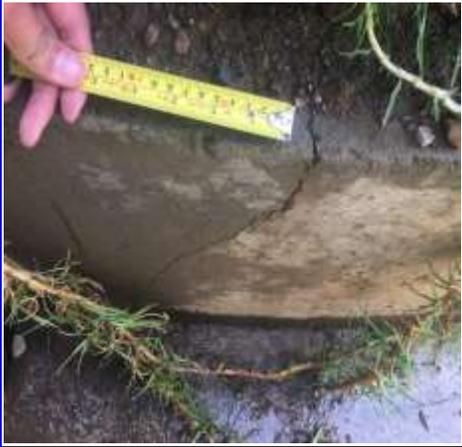
DESCRIPCIÓN:															
SE ENCONTRÓ UNA FISURA DE NIVEL LEVE DE SEVERIDAD EN EL MURO IZQUIERDO DEL CANAL JAUNA PERO QUE NO ATRA VEZABA EL ESPESOR DEL MURO EN FORMA DIAGONAL.															
				MURO DE CANAL DERECHO	GRIETA										
				PISO DE CANAL	FISURA										
					EROSIÓN										
					EFLORESCENCIA										
					VEGETACIÓN										
					IMPACTO										
					SEDIMENTO										
					MOHO										
					TOTAL				0.03	2.50%	1.17

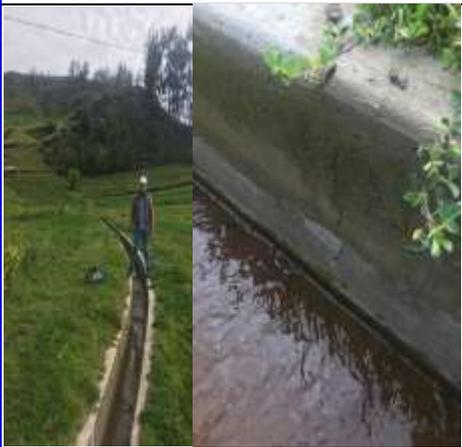
MURO DE CANAL DERECHO	EFLORESCENCIA	3.00	0.12		0.36	30.00%	0.84	70.00%	Horizontal	Leve		
GRÁFICO DE LA MUESTRA:					VEGETACIÓN											
					IMPACTO											
				PISO DE CANAL	SEDIMENTO											
			MOHO													
			GRIETA													
					FISURA											
					EROSIÓN											
					EFLORESCENCIA											
					VEGETACIÓN											
					IMPACTO											
					SEDIMENTO											
					MOHO											
					TOTAL				0.36	30.00%	0.84

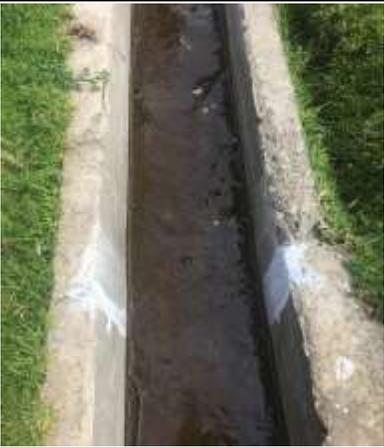
MURO DE CANAL DERECHO	IMPACTO	0.90		0.07		0.06	5.25%	1.14	94.75%		Moderado				
						SEDIMENTO														
						MOHO														
						PISO DE CANAL	GRIETA													
							FISURA													
				EROSIÓN																
				EFLORESCENCIA																
				VEGETACIÓN																
				IMPACTO					0.30		0.05		0.02	1.25%	1.19	98.75%		Moderado		
				SEDIMENTO																
MOHO																				
TOTAL									0.08	6.50%	2.322

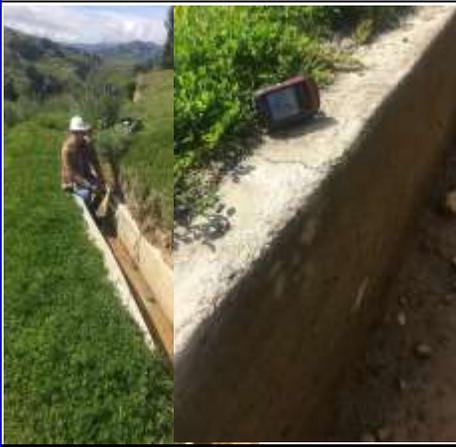
IMPACTO												
			DESCRIPCIÓN:	PISO DE CANAL	SEDIMENTO											
					MOHO											
GRIETA																
SE ENCONTRÓ UNA FISURA DE NIVEL LEVE DE SEVERIDAD EN EL MURO IZQUIERDO DEL CANAL JAUNA PERO QUE NO ATRAVEZABA EL ESPESOR DEL MURO EN FORMA VERTICAL, TAMBIÉN SE PRESENCIÓ SEDIMENTACIÓN A LO LARGO DE LA MUESTRA DE NIVEL MODERADO DE SEVERIDAD PORQUE EL CANAL ESTA CERCA AL TALUD DEL TERRENO LO QUE OCASIONA CAÍDAS PIEDRAS Y TIERRA AL CANAL Y LA FALTA DE LIMPIEZA CONTRIBUYE.			FISURA													
			EROSIÓN

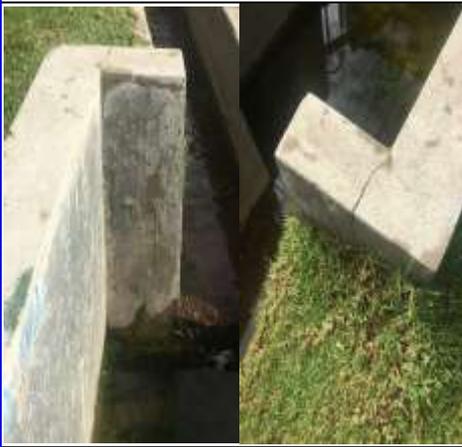
IMPACTO												
				SEDIMENTO													
				MOHO													
DESCRIPCIÓN: SE PRESENCIÓ UN AGRIETAMIENTO EN EL MURO IZQUIERDO DE UNA CAJA DE DISTRIBUCIÓN DEL CANAL, QUE ATRAVIEZA TODO EL ALTO DEL MURO COMO SE PRESENCIA AL TENER UNA ABERTURA DE 2 MILIMETROS ES DE NIVEL MODERADO PERO CONSIDERANDO QUE ATRAVIEZA TODA ESA PARTE DEL MURO PODRÍA SER DE NIVEL SEVERO YA QUE SE ESTÁ AFECTANDO LA ESTRUCTURA.				PISO DE CANAL	GRIETA												
					FISURA												
					EROSIÓN												
					EFLORESCENCIA

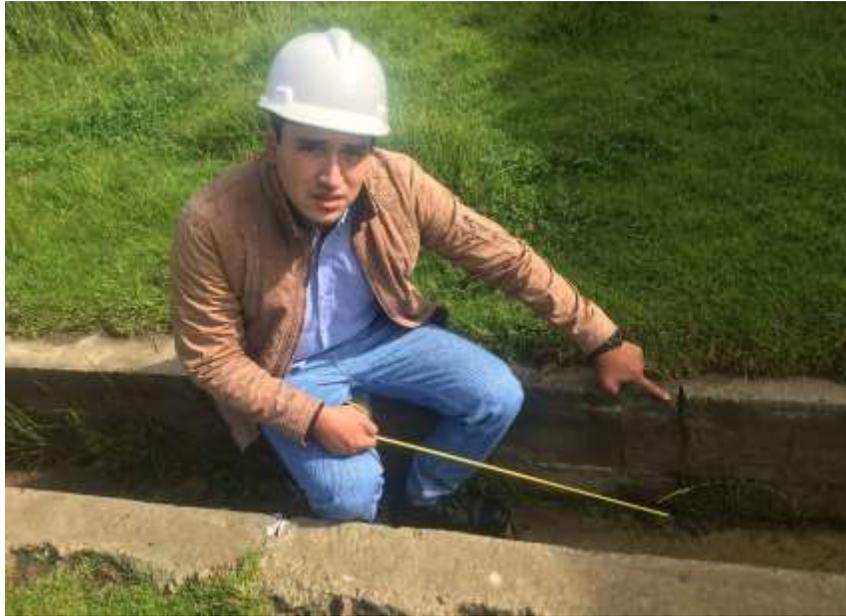
Fotografía 02: Patología encontrada en el recorrido del Canal Jauna en el KM. 0+060 - 0+080

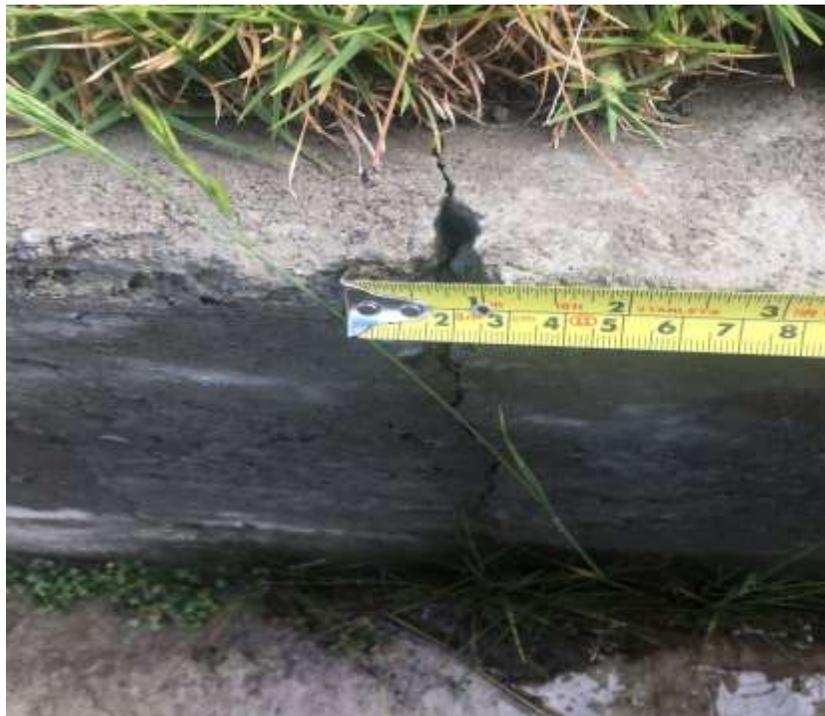
Fotografía 03: Grieta y Vegetación detectada en el Canal Jauna en el KM. 0+060 - 0+080

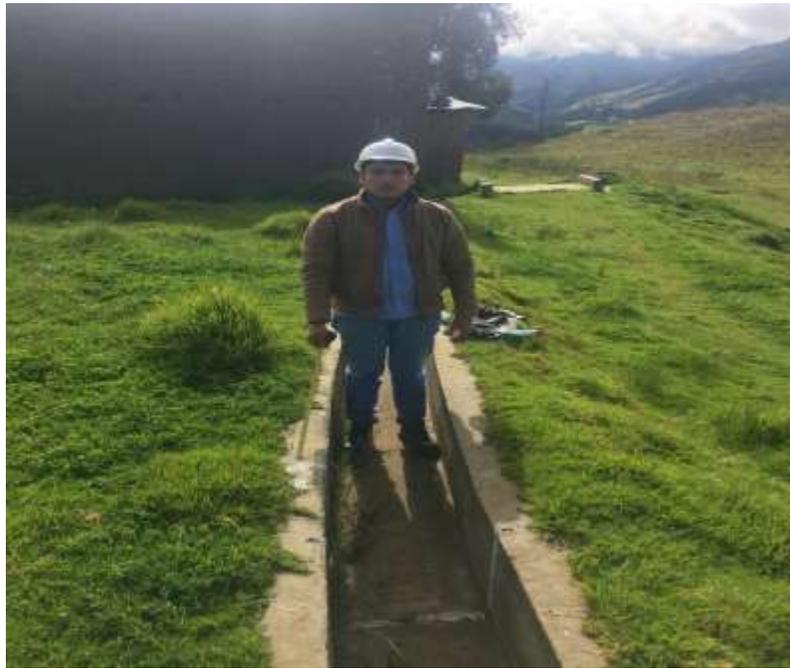
Fotografía 04: Se detectó la presencia de Vegetación y una Grieta en el piso del Canal Jauna en el KM. 0+080 - 0+100

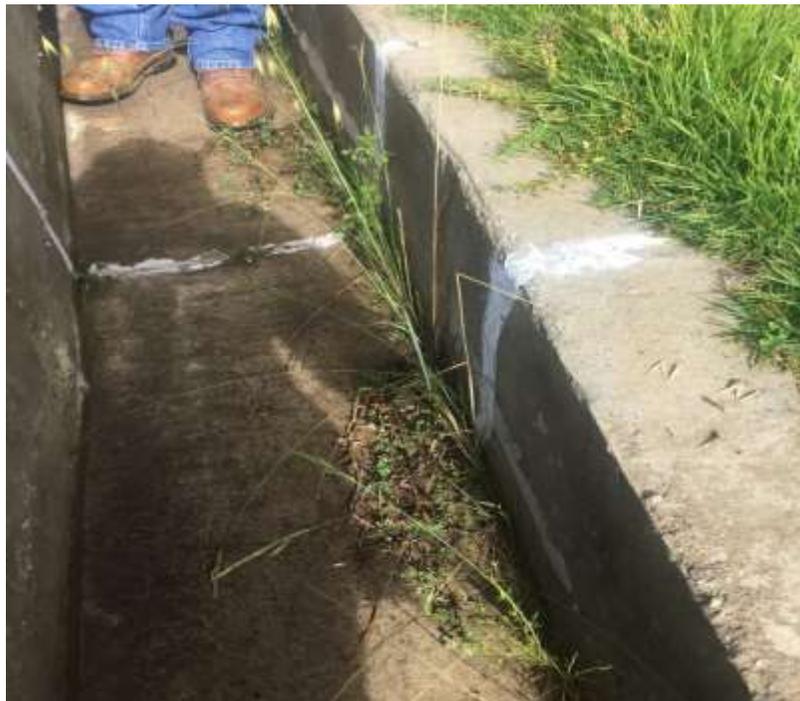
Fotografía 05: Se detectó la presencia de Vegetación y una Grieta en el piso del Canal Jauna en el KM. 0+080 - 0+100

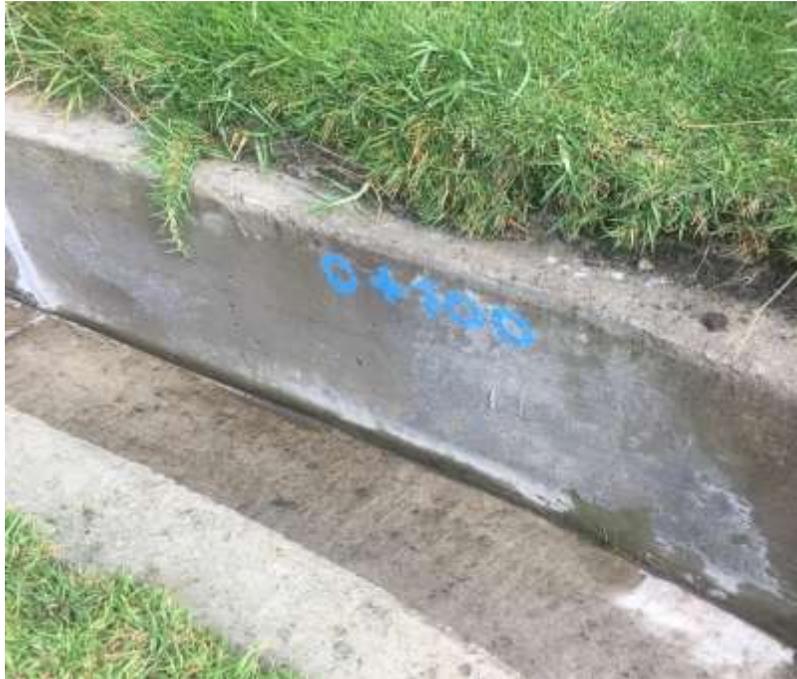
Fotografía 06: Se detectó presencia de Eflorescencia en el Canal Jauna en el KM. 0+080 - 0+100

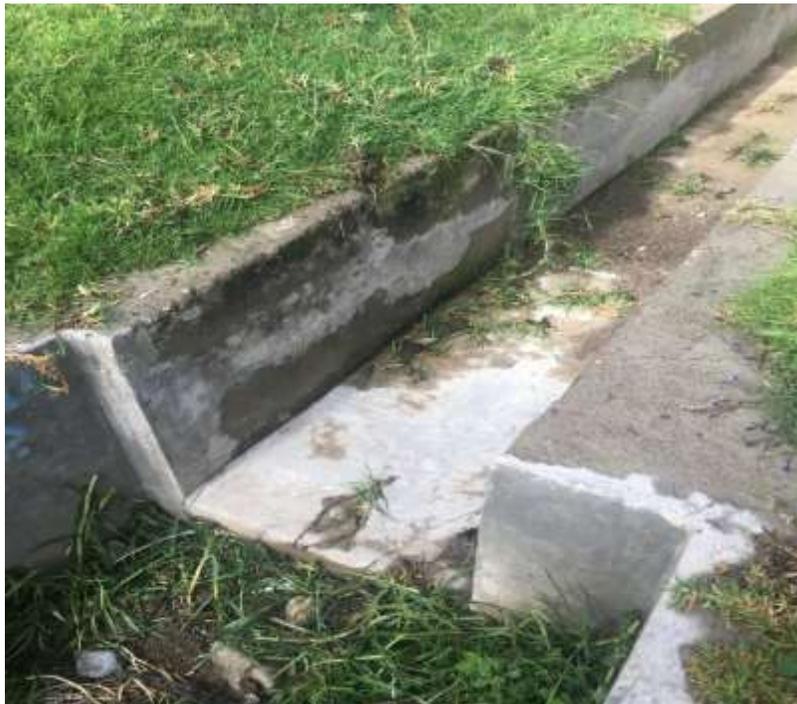
Fotografía 07: Se detectó presencia de Eflorescencia, Vegetación y Sedimentación en el Canal Jauna en el KM. 0+100 - 0+121

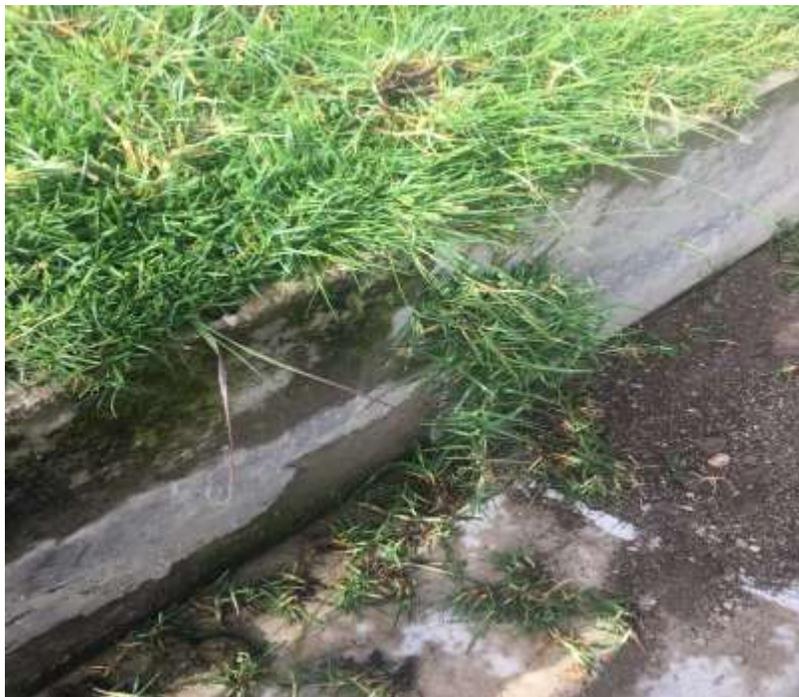
Fotografía 08: Se detectó presencia de Eflorescencia, Vegetación y Sedimentación en el Canal Jauna en el KM. 0+100 - 0+121

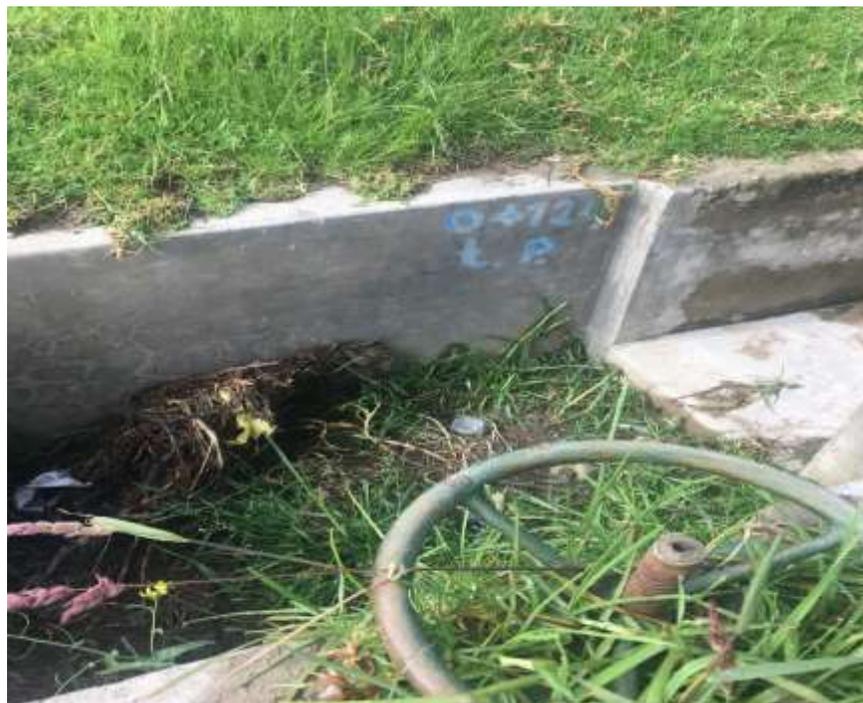
Fotografía 09: Se detectó presencia de Vegetación y Sedimentación en la Toma Parcelaria del Canal Jauna en el KM. 0+100 - 0+124

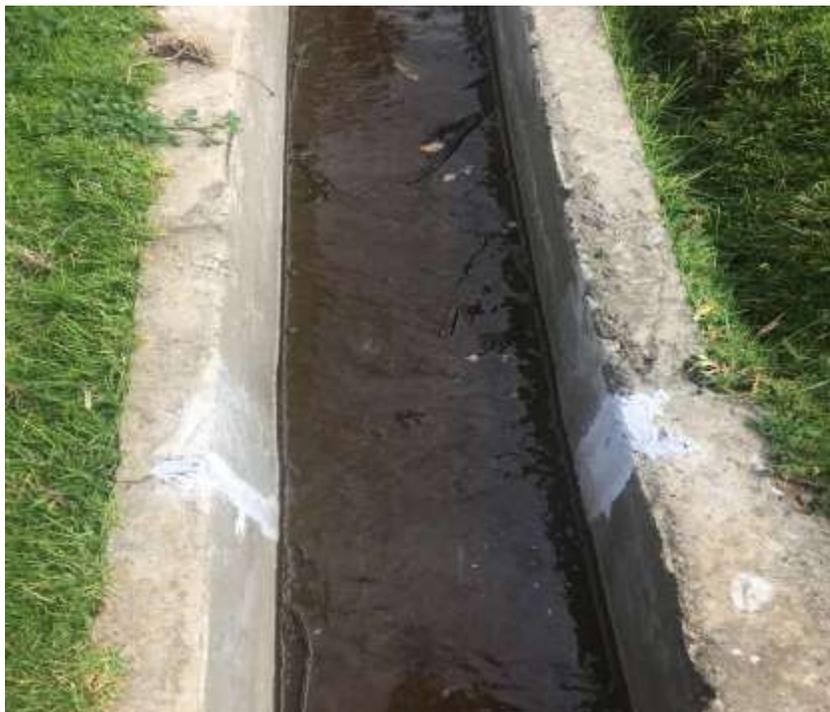
Fotografía 12: Se presencia Daños por Impacto en los muros del Canal Jauna en el KM. 0+240 - 0+260
