DETERMINACION Y EVALUACION DE LAS
PATOLOGIAS DEL CONCRETO EN COLUMNAS, VIGAS
Y MUROS DE ALBAÑILERIA CONFINADA DEL CERCO
PERIMETRICO DE LA I.E 14112 AUGUSTO TIMANA
SOSA ASENTAMIENTO HUMANO LAS MONTEROS,
DISTRITO DE CASTILLA, PROVINCIA DE PIURA,
DEPARTAMENTO PIURA, MAYO - 2017.

TESIS PARA OPTAR EL TÍTULO PROFESIONAL DE
INGENIERO CIVIL

BACH. JHONATAN SWIT CHANDUVI SERNAQUE

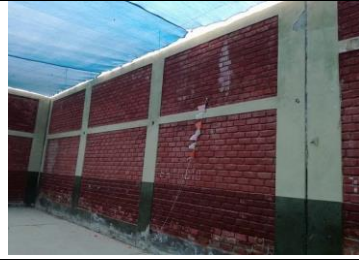
Título: Determinación y evaluación del concreto en columnas, vigas y muros de albañilería confinada del cerco perimétrico de la institución educativa Augusto Timaná Sosa , Asentamiento Humano las Monteros, distrito de Castilla , provincia de Piura, departamento de Piura, Mayo 2017										
Autor:	Bach. Jhonatan Swit Chanduvi Sernaqué			Asesor:	Mgr. Carmen Chilón Muñoz			Lado:	Interior			
Fecha:	Abril 2017			Antigüedad	Sesenticinco años			Área total (m²)	47,90			
Unidad de muestra 3												
Tipos de patología												
Lesión	Símbolo	Patología	Lesión	Símbolo	Patología	Lesión	Símbolo	Patología	Nivel de severidad			
Físicas	1	Humedad	Mecánicas	4	Grietas	Químicas	7	Eflorescencia			Leve	1
	2	Erosión		5	Fisuras		8	Oxidación y Corrosión			Moderado	2
	3	Suciedad		6	Desprendimiento						Severo	3
Plano de planta de cerco perimétrico						Fotografía de la unidad de muestra 3 (Um-3)

Análisis de patologías identificadas por elemento												
Elementos			Columna		Sobrecimiento		Muro		Viga			
			Área:	7,44	m ²	Área:	3,48	m ²	Área:	32,19	m ²	Área
Tipos de patología			Área con patología (m ²)	% Área con patología	Área con patología (m ²)	% Área con patología	Área con patología (m ²)	% Área con patología	Área con patología (m ²)	% Área con patología		
Lesión	Símbolo	Patología										
Físicas	1	Humedad	0,00	0,00%	0,00	0,00%	0,00	0,00%	0,00	0,00%		
	2	Erosión	0,00	0,00%	0,00	0,00%	2,39	7,42%	0,00	0,00%		
	3	Suciedad	0,00	0,00%	0,00	0,00%	0,00	0,00%	0,00	0,00%		
Mecánicas	4	Grietas	0,00	0,00%	0,00	0,00%	0,00	0,00%	0,00	0,00%		
	5	Fisuras	1,42	19,09%	0,00	0,00%	0,00	0,00%	0,56	11,69%		
	6	Desprendimiento	0,00	0,00%	0,00	0,00%	0,00	0,00%	0,00	0,00%		
Químicas	7	Eflorescencia	0,33	4,44%	2,20	63,22%	0,00	0,00%	0,00	0,00%		
	8	Oxidación y Corrosión	0,00	0,00%	0,00	0,00%	0,00	0,00%	0,00	0,00%

Total			1,75	23,52%	2,20	63,22%	2,39	7,42%	0,56	11,69%		
Nivel de severidad			1		2		1		1			
Análisis general de la unidad de muestra 3												
Área total de la unidad de muestra 1 (m²)			Columna		Sobrecimiento		Muro		Viga			
			Área afectada (m ²)	% Área afectada	Área afectada (m ²)	% Área afectada	Área afectada(m ²)	%Área afectada	Área afectada (m ²)	% Área afectada		
47,90			1,75	3,65%	2,20	4,59%	2,39	4,99%	0,56	1,17%		
Elevación de la unidad de muestra 3

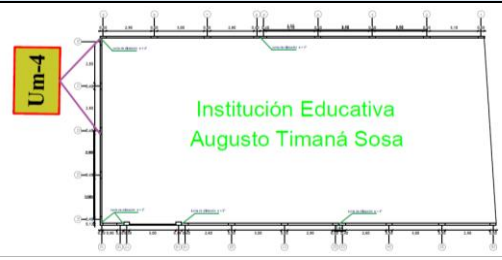
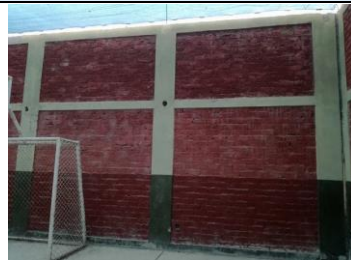
Título: Determinación y evaluación del concreto en columnas, vigas y muros de albañilería confinada del cerco perimétrico de la institución educativa Augusto Timaná Sosa , Asentamiento Humano las Monteros, distrito de Castilla , provincia de Piura, departamento de Piura, Mayo 2017								
Autor:	Bach. Jhonatan Swit Chanduvi Sernaqué			Asesor:	Mgr. Carmen Chilón Muñoz			Lado:	Interior	
Fecha:	Abril 2017			Antigüedad	Sesenticinco años			Área total (m²)	28,83	
Unidad de muestra 4										
Tipos de patología										Nivel de severidad
Lesión	Símbolo	Patología	Lesión	Símbolo	Patología	Lesión	Símbolo	Patología		
Físicas	1	Humedad	Mecánicas	4	Grietas	Químicas	7	Eflorescencia	Leve	1
	2	Erosión		5	Fisuras		8	Oxidación y Corrosión	Moderado	2
	3	Suciedad		6	Desprendimiento				Severo	3
Plano de planta de cerco perimétrico						Fotografía de la unidad de muestra 4 (Um-4)

Análisis de patologías identificadas por elemento										
Elementos			Columna		Sobrecimiento		Muro		Viga	
			Área:	5,58 m ²	Área:	0,75 m ²	Área:	19,75 m ²	Área	2,75 m ²
Lesión	Símbolo	Patología	Área con patología (m ²)	% Área con patología	Área con patología (m ²)	% Área con patología	Área con patología (m ²)	% Área con patología	Área con patología (m ²)	% Área con patología
Físicas	1	Humedad	0,00	0,00%	0,00	0,00%	0,00	0,00%	0,00	0,00%
	2	Erosión	0,00	0,00%	0,00	0,00%	0,00	0,00%	0,00	0,00%
	3	Suciedad	0,00	0,00%	0,00	0,00%	3,25	16,46%	0,00	0,00%
Mecánicas	4	Grietas	0,00	0,00%	0,00	0,00%	0,00	0,00%	0,00	0,00%
	5	Fisuras	0,37	6,63%	0,00	0,00%	0,00	0,00%	0,33	12,00%
	6	Desprendimiento	0,00	0,00%	0,00	0,00%	0,00	0,00%	0,00	0,00%
Químicas	7	Eflorescencia	0,05	0,90%	0,51	68,00%	0,00	0,00%	0,00	0,00%
	8	Oxidación y Corrosión	0,00	0,00%	0,00	0,00%	0,00	0,00%	0,00	0,00%
Total			0,42	7,53%	0,51	68,00%	3,25	16,46%	0,33	12,00%

Nivel de severidad			1		2		1		1	
Análisis general de la unidad de muestra 4										
Área total de la unidad de muestra 4 (m²)			Columna		Sobrecimiento		Muro		Viga	
			Área afectada (m ²)	% Área afectada	Área afectada (m ²)	% Área afectada	Área afectada(m ²)	%Área afectada	Área afectada (m ²)	% Área afectada
28,83			0,42	1,46%	0,51	1,77%	3,25	11,27%	0,33	1,14%
Elevación de la unidad de muestra 4

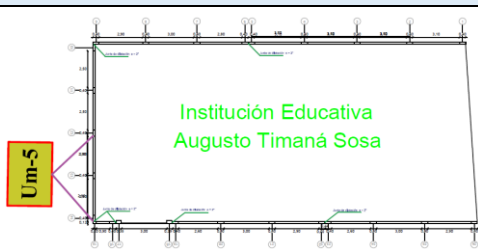
Título: Determinación y evaluación del concreto en columnas, vigas y muros de albañilería confinada del cerco perimétrico de la institución educativa Augusto Timaná Sosa , Asentamiento Humano las Monteros, distrito de Castilla , provincia de Piura, departamento de Piura, Mayo 2017								
Autor:	Bach. Jhonatan Swit Chanduvi Sernaqué			Asesor:	Mgr. Carmen Chilón Muñoz			Lado:	Interior	
Fecha:	Abril 2017			Antigüedad	Sesenticinco años			Área total (m2)	28,83	
Unidad de muestra 5										
Tipos de patología									Nivel de severidad	
Lesión	Símbolo	Patología	Lesión	Símbolo	Patología	Lesión	Símbolo	Patología		
Físicas	1	Humedad	Mecánicas	4	Grietas	Químicas	7	Eflorescencia	Leve	1
	2	Erosión		5	Fisuras		8	Oxidación y Corrosión	Moderado	2
	3	Suciedad		6	Desprendimiento				Severo	3
Plano de planta de cerco perimétrico						Fotografía de la unidad de muestra 5 (Um-5)

Análisis de patologías identificadas por elemento										
Elementos			Columna		Sobrecimiento		Muro		Viga	
			Área:	5,58 m2	Área:	0,75 m2	Área:	19,75 m2	Área:	2,75 m2
Tipos de patología			Área con patología (m2)	% Área con patología	Área con patología (m2)	% Área con patología	Área con patología (m2)	% Área con patología	Área con patología (m2)	% Área con patología
Lesión	Símbolo	Patología								
Físicas	1	Humedad	0,00	0,00%	0,00	0,00%	0,00	0,00%	0,00	0,00%
	2	Erosión	0,15	2,69%	0,75	100,00%	0,00	0,00%	0,00	0,00%
	3	Suciedad	0,43	7,71%	0,00	0,00%	2,49	12,61%	0,00	0,00%
Mecánicas	4	Grietas	0,06	1,08%	0,00	0,00%	0,00	0,00%	0,00	0,00%
	5	Fisuras	0,75	13,44%	0,00	0,00%	0,00	0,00%	1,13	41,09%
	6	Desprendimiento	0,00	0,00%	0,00	0,00%	0,00	0,00%	0,00	0,00%
Químicas	7	Eflorescencia	0,00	0,00%	0,00	0,00%	0,64	3,24%	0,00	0,00%
	8	Oxidación y Corrosión	0,00	0,00%	0,00	0,00%	0,00	0,00%	0,00	0,00%

Total			1,39	24,91%	0,75	100,00%	3,13	15,85%	1,13	41,09%
Nivel de severidad			1		2		1		1	
Análisis general de la unidad de muestra 5										
Área total de la unidad de muestra 5 (m2)			Columna		Sobrecimiento		Muro		Viga	
			Área afectada (m2)	% Área afectada	Área afectada (m2)	% Área afectada	Área afectada(m2)	%Área afectada	Área afectada (m2)	% Área afectada
28,83			1,39	4,82%	0,75	2,60%	3,13	10,86%	1,13	3,92%
Elevación de la unidad de muestra 5

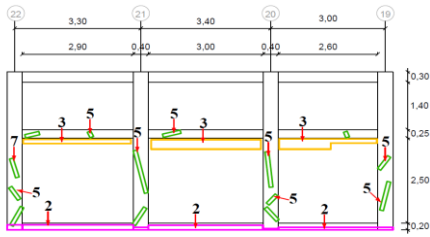
Análisis de patologías identificadas por elemento										
Elementos			Columna		Sobrecimiento		Muro		Viga	
			Área:	7,44 m2	Área:	1,70 m2	Área:	33,15 m2	Área:	12,44 m2
Lesión	Símbolo	Patología	Área con patología (m2)	% Área con patología	Área con patología (m2)	% Área con patología	Área con patología (m2)	% Área con patología	Área con patología (m2)	% Área con patología
Físicas	1	Humedad	0,00	0,00%	0,00	0,00%	0,00	0,00%	0,00	0,00%
	2	Erosión	0,17	2,28%	1,15	67,65%	0,00	0,00%	0,00	0,00%
	3	Suciedad	0,00	0,00%	0,00	0,00%	1,79	5,40%	0,00	0,00%
Mecánicas	4	Grietas	0,00	0,00%	0,00	0,00%	0,00	0,00%	0,18	1,45%
	5	Fisuras	0,78	10,48%	0,00	0,00%	0,00	0,00%	0,00	0,00%
Químicas	6	Desprendimiento	0,00	0,00%	0,00	0,00%	0,00	0,00%	0,00	0,00%
	7	Eflorescencia	0,00	0,00%	0,00	0,00%	0,00	0,00%	0,00	0,00%
	8	Oxidación y Corrosión	0,00	0,00%	0,00	0,00%	0,00	0,00%	0,00	0,00%
Total			0,95	12,77%	1,15	67,65%	1,79	5,40%	0,18	1,45%

Nivel de severidad			1		2		1		1	
Análisis general de la unidad de muestra 6										
Área total de la unidad de muestra 5 (m2)			Columna		Sobrecimiento		Muro		Viga	
			Área afectada (m2)	% Área afectada	Área afectada (m2)	% Área afectada	Área afectada (m2)	% Área afectada	Área afectada (m2)	% Área afectada
54,73			0,95	1,74%	1,15	2,10%	1,79	3,27%	0,18	0,33%
Elevación de la unidad de muestra 6

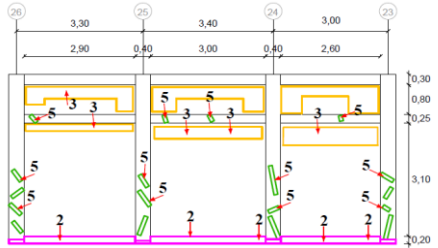
Análisis de patologías identificadas por elemento											
Elementos			Columna		Sobrecimiento		Muro		Viga		
			Área:	7,44	m2	Área:	1,70	m2	Área:	33,15	m2
Tipos de patología			Área con patología (m2)	% Área con patología	Área con patología (m2)	% Área con patología	Área con patología (m2)	% Área con patología	Área con patología (m2)	% Área con patología	
Lesión	Símbolo	Patología									
Físicas	1	Humedad	0,00	0,00%	0,00	0,00%	0,00	0,00%	0,00	0,00%	
	2	Erosión	0,16	2,15%	1,70	100,00%	0,00	0,00%	0,00	0,00%	
	3	Suciedad	0,00	0,00%	0,00	0,00%	6,49	19,58%	0,00	0,00%	
Mecánicas	4	Grietas	0,00	0,00%	0,00	0,00%	0,00	0,00%	0,00	0,00%	
	5	Fisuras	0,84	11,29%	0,00	0,00%	0,00	0,00%	0,16	1,29%	
Químicas	6	Desprendimiento	0,00	0,00%	0,00	0,00%	0,00	0,00%	0,00	0,00%	
	7	Eflorescencia	0,00	0,00%	0,00	0,00%	0,00	0,00%	0,00	0,00%	
	8	Oxidación y Corrosión	0,00	0,00%	0,00	0,00%	0,00	0,00%	0,00	0,00%

Total			1,00	13,44%	1,70	100,00%	6,49	19,58%	0,16	1,29%	
Nivel de severidad			1		2		1		1		
Análisis general de la unidad de muestra 7											
Área total de la unidad de muestra 7 (m2)			Columna		Sobrecimiento		Muro		Viga		
			Área afectada (m2)	% Área afectada	Área afectada (m2)	% Área afectada	Área afectada(m2)	% Área afectada	Área afectada (m2)	% Área afectada	
54,73			1,00	1,83%	1,70	3,11%	6,49	11,86%	0,16	0,29%	
Elevación de la unidad de muestra 7

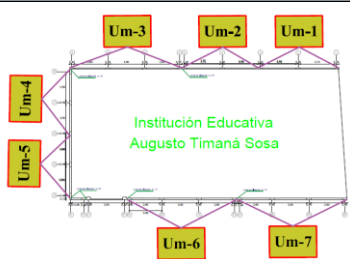
Ficha de evaluación de patologías en cerco perimétrico											
Título		Determinación y evaluación del concreto en columnas, vigas y muros de albañilería confinada del cerco perimétrico de la institución educativa Augusto Timaná Sosa , Asentamiento Humano los Monteros, distrito de Castilla , provincia de Piura , departamento de Piura, Mayo 2017									
Autor	Bach. Jhonatan Swit Chanduvi Sernaqué			Asesor	Mgtr. Carmen Chilón Muñoz			Lado	Interior		
Fecha	Abril 2017			Antigüedad:	Sesentecincos años			Área total(m2)	283,84		
Análisis resumen de todas las unidades de muestra (muestra)											
Tipos de patologías											
Lesión	Símbolo	Patología	Lesión	Símbolo	Patología	Lesión	Símbolo	Patología			
Físicas	1	Humedad	Mecánicas	4	Grietas	Químicas	7	Eflorescencia			
	2	Erosión		5	Fisuras		8	Oxidación y Corrosión			
	3	Suciedad		6	Desprendimiento						
Plano de planta de cerco perimétrico						Vista panorámica del cerco perimétrico

Análisis de patologías identificadas											
Elementos			Columna			Sobrecimiento		Muro		Viga	
			Área	44,64	m2	Área	15,82	m2	Área	181,39	m2
Tipos de patología			Área con patología (m2)	% Área con patología	Área con patología (m2)	% Área con patología	Área con patología (m2)	% Área con patología	Área con patología (m2)	% Área con patología	
Lesión	Símbolo	Patología									
Físicas	1	Humedad	0,00	0,00%	0,00	0,00%	0,52	0,29%	0,00	0,00%	
	2	Erosión	0,48	1,08%	3,68	23,26%	3,89	2,14%	0,00	0,00%	
	3	Suciedad	0,43	0,96%	0,00	0,00%	14,02	7,73%	0,00	0,00%	
Mecánicas	4	Grietas	0,06	0,13%	0,00	0,00%	0,00	0,00%	0,18	0,43%	
	5	Fisuras	5,30	11,87%	0,00	0,00%	0,00	0,00%	2,56	6,10%	
	6	Desprendimiento	0,00	0,00%	0,00	0,00%	0,00	0,00%	0,00	0,00%	
Químicas	7	Eflorescencia	1,25	2,80%	9,25	58,47%	1,77	0,98%	0,00	0,00%	
	8	Oxidación y Corrosión	0,00	0,00%	0,00	0,00%	0,00	0,00%	0,00	0,00%	
Total			7,52	16,85%	12,93	81,73%	20,20	11,14%	2,74	6,53%

Análisis general de todas las unidades de muestra (muestra)											
Área total de todas las unidades de muestra (m2)			Columna		Sobrecimiento		Muro		Viga		
			Área afectada (m2)	% Área afectada	Área afectada (m2)	% Área afectada	Área Afectada (m2)	% Área afectada	Área afectada (m2)	% Área afectada	
283,84			7,52	2,65%	12,93	4,56%	20,20	7,12%	2,74	0,97%
