Determinación y evaluación de las patologías del concreto en canal de irrigación mesacucho en el tramo 0+000 hasta 1+000km sector Chuspín, distrito Casca; Provincia Mariscal Luzuriaga; región Áncash - 2018.

Tesis para optar el título profesional de:

Ingeniero Civil

Bach. Deyberth Nicolás Santos Cruz

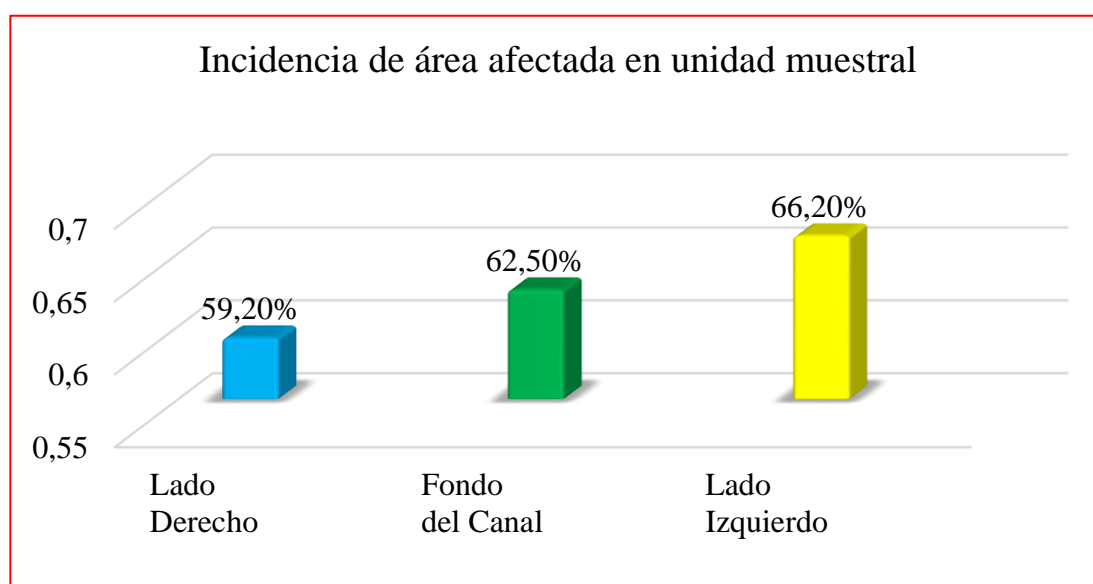
Interpretación: Del gráfico N° 01, se puede observar que las incidencias del Canal cuentan con los porcentajes en lado derecho con 59.20% con un nivel de severidad moderado, fondo del Canal con 62.50% con un nivel de severidad leve y lado izquierdo con 66.20% con un nivel de severidad severo.

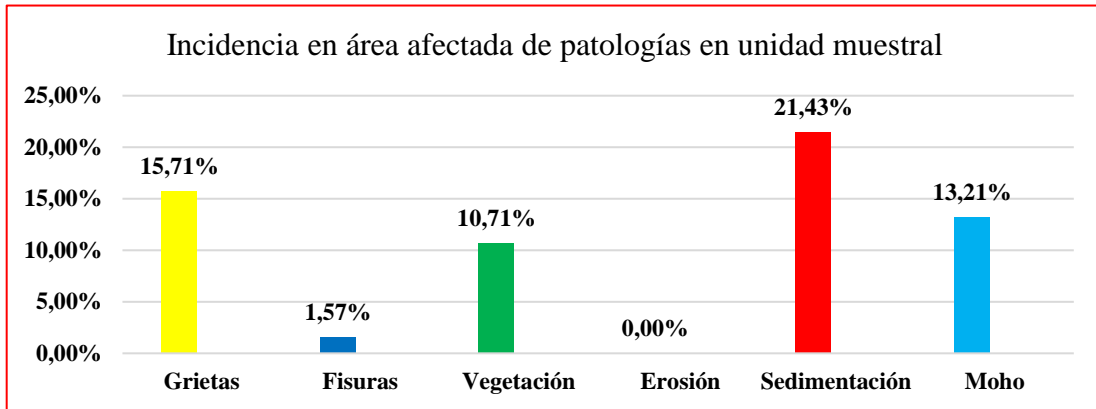
Interpretación: Del grafico N° 02, Se puede observar que la patología de mayor porcentaje es la sedimentación con 21.41% con un nivel de severidad leve, seguido por las siguientes patologías como grietas, 15.71% con un nivel de severidad severo, moho 13.21% con un nivel de severidad leve, vegetación 10.71% un nivel de severidad moderado, fisura 1.57% con un nivel de severidad moderado y en la patología erosión no se encontró daños.

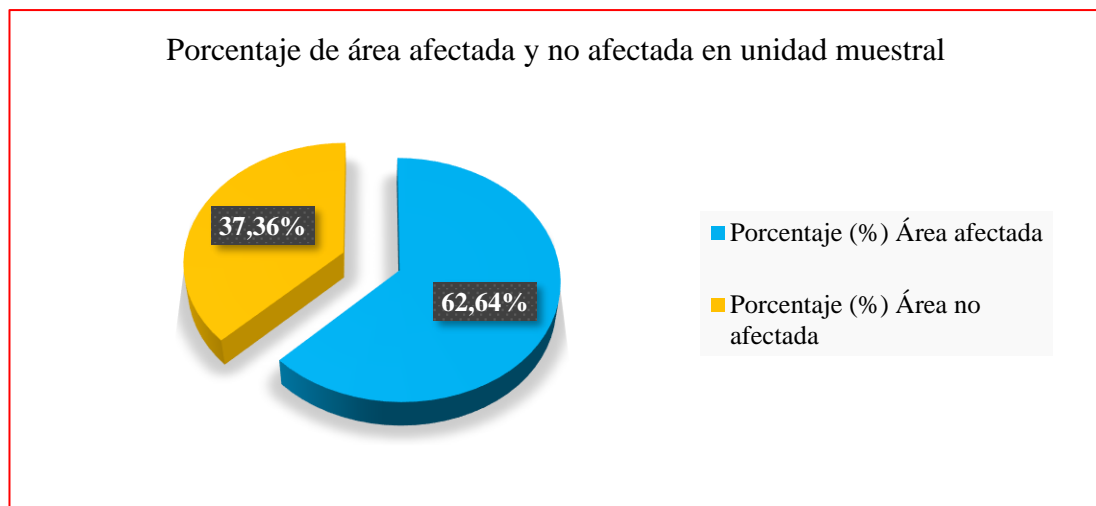
Interpretación: Del grafico N° 03, Se puede observar el porcentaje de área afectada con 62.64% con un nivel de severidad severo y el área no afectada con 37.36%.

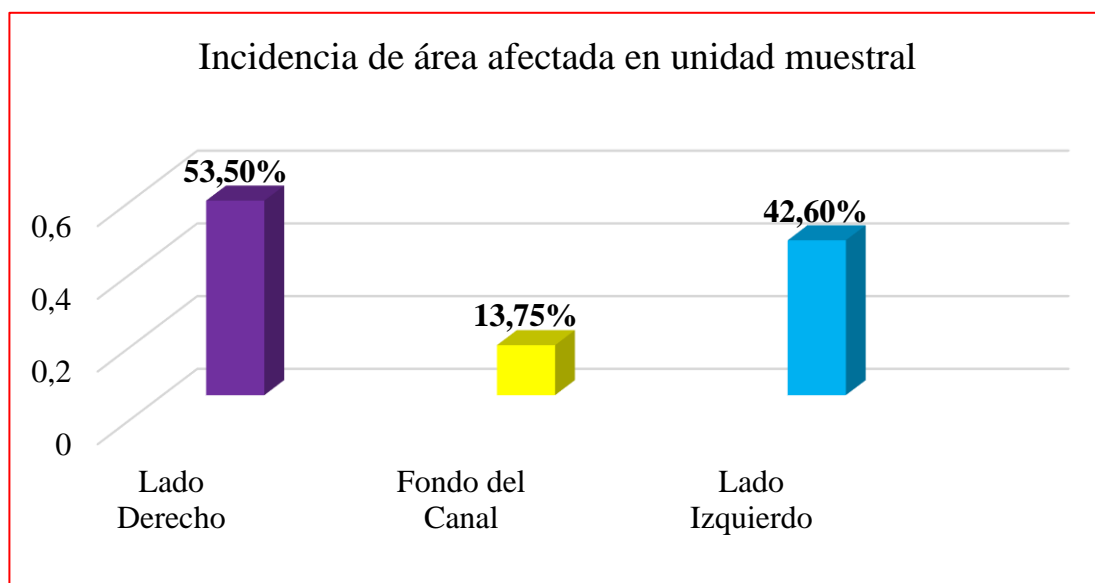
Interpretación: Del gráfico N° 04, se puede observar que las incidencias del Canal cuentan con los porcentajes en lado derecho con 53.50% con un nivel de severidad moderado, fondo del Canal con 13.75% con un moderado de severidad moderado y lado izquierdo con 42.60% con un nivel de severidad moderado.

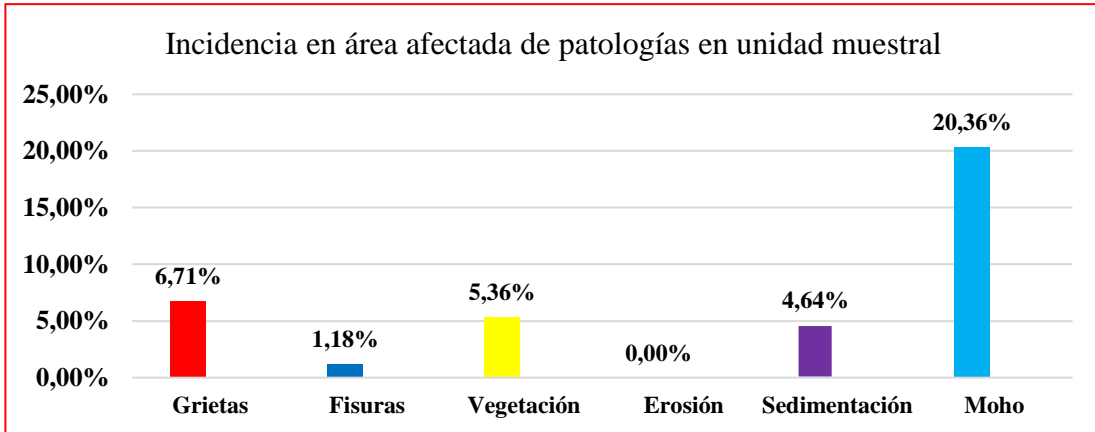
Interpretación: Del gráfico N° 05, Se puede observar que la patología de mayor porcentaje es el moho con 20.36% con un nivel de severidad leve, seguido por las siguientes patologías como grieta 6.71% con un nivel de severidad moderado, vegetación 5.36% un nivel de severidad moderado, sedimentación 4.64% con un nivel de severidad leve, fisura 1.18% un nivel de severidad moderado y en la patología erosión no se encontró daños.

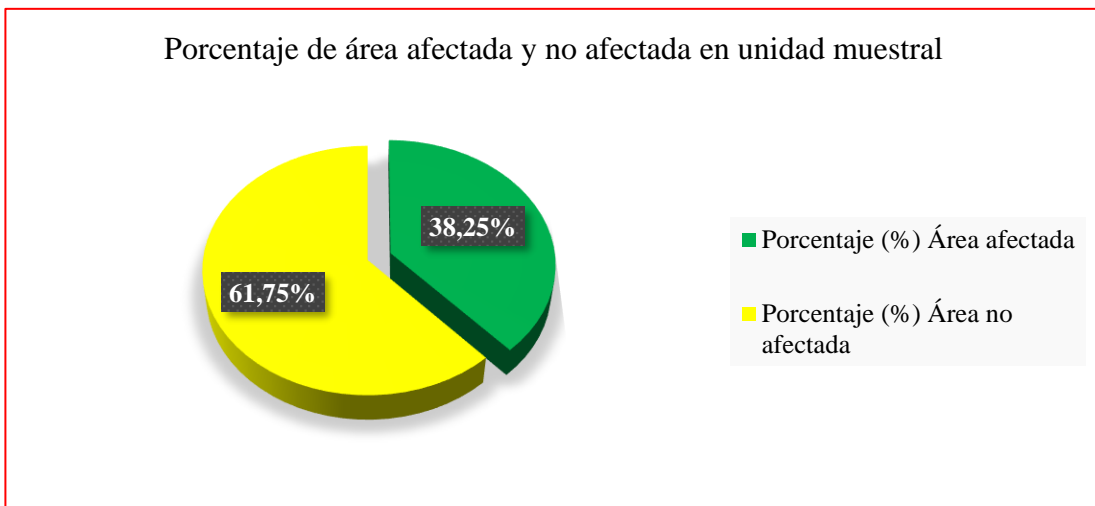
Interpretación: Del gráfico N° 06, Se puede observar el porcentaje de área afectada con 38.25% con un nivel de severidad moderado y el área no afectada con 61.75%.

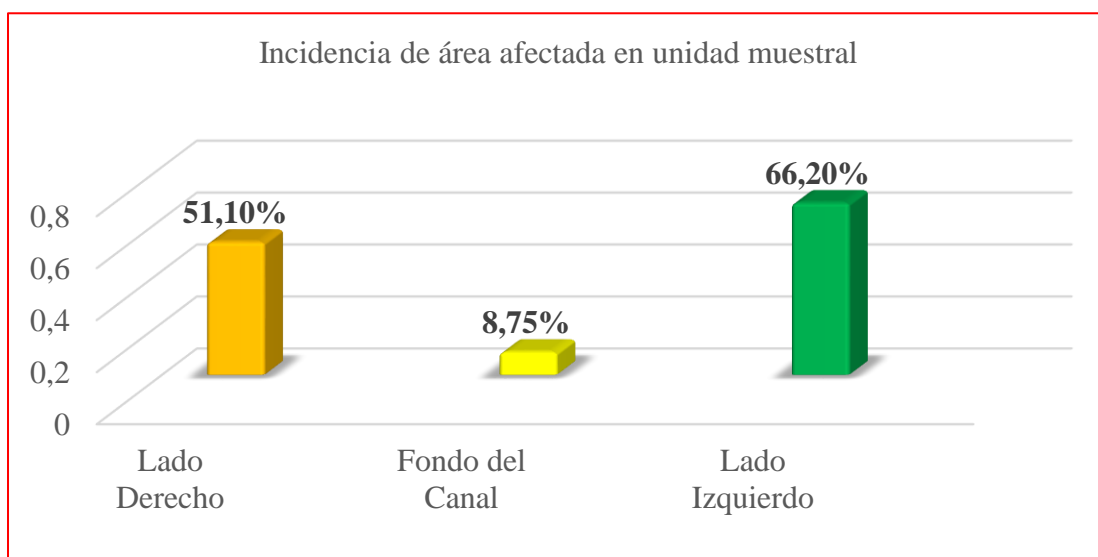
Interpretación: Del gráfico N° 07, se puede observar que las incidencias del Canal cuentan con los porcentajes en lado derecho con 51.10% con un nivel de severidad moderado, fondo del Canal con 8.75% con un nivel de severidad moderado y lado izquierdo con 66.20% con un nivel de severidad moderado.

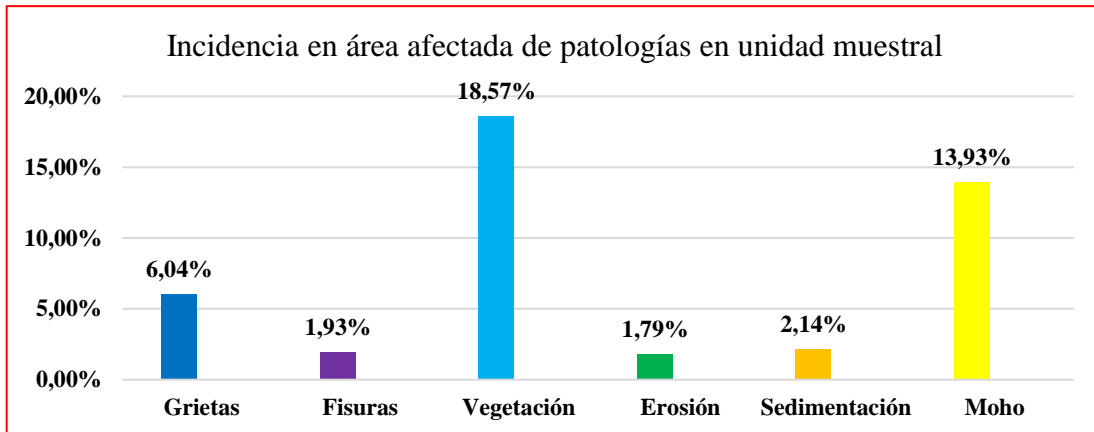
Interpretación: Del gráfico N° 08, Se puede observar que la patología de mayor porcentaje es la vegetación con 18.57% con un nivel de severidad moderado, seguido por las siguientes patologías como moho con 13.93% con un nivel de severidad leve, grieta 6.04% con un nivel de severidad moderado, sedimentación 2.14% con un nivel de severidad leve, fisura 1.93% un nivel de severidad moderado y erosión 1.79% con un nivel de severidad leve.

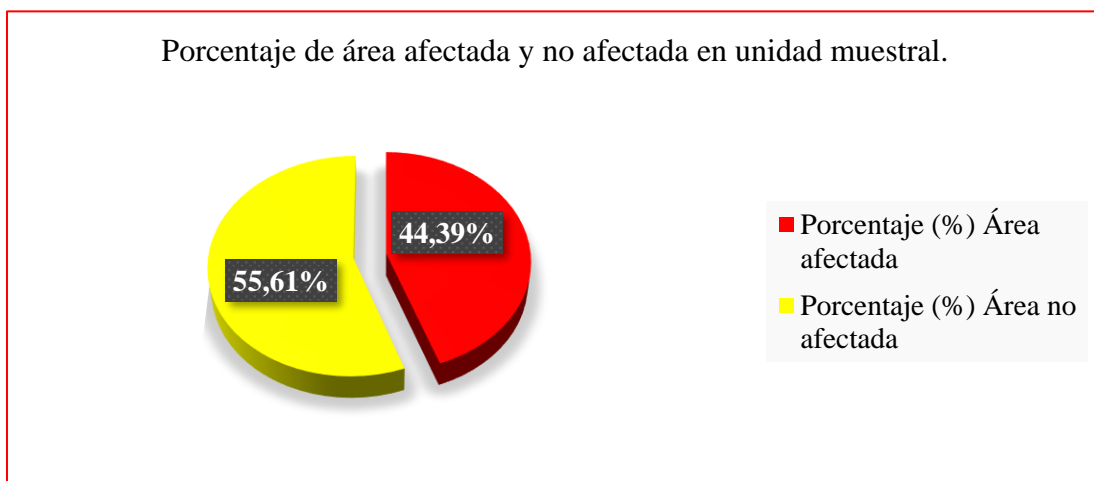
Interpretación: Del gráfico N° 09, Se puede observar el porcentaje de área afectada con 44.39% con un nivel de severidad moderado y el área no afectada con 55.61%.

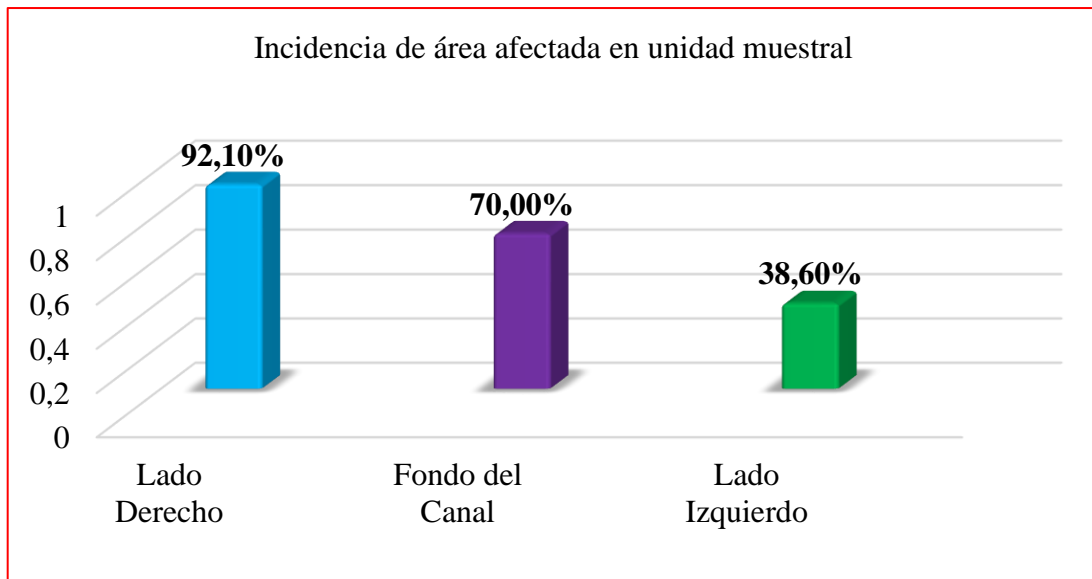
Interpretación: Del gráfico N° 10, se puede observar que las incidencias del Canal cuentan con los porcentajes en lado derecho con 92.10% con un nivel de severidad moderado, fondo del Canal con 70% con un nivel de severidad leve y lado izquierdo con 38.60% con un nivel de severidad moderado.

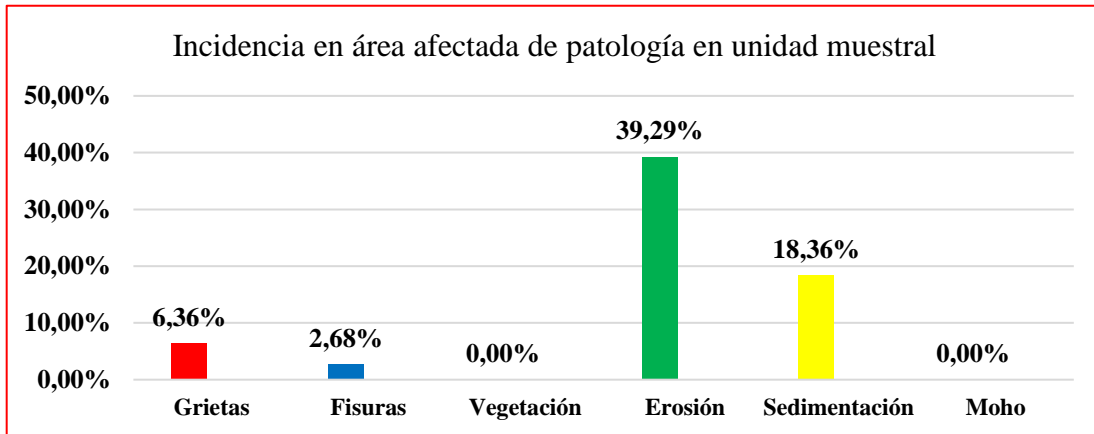
Interpretación: Del gráfico N° 11, Se puede observar que la patología de mayor porcentaje es la erosión con 39.29% con un nivel de severidad severo, seguido por las siguientes patologías como son sedimentación con 18.36% con un nivel de severidad leve, grieta 6.36% con un nivel de severidad moderado y fisura 2.68% con un nivel de severidad moderado y en la patología moho no se encontró daños.

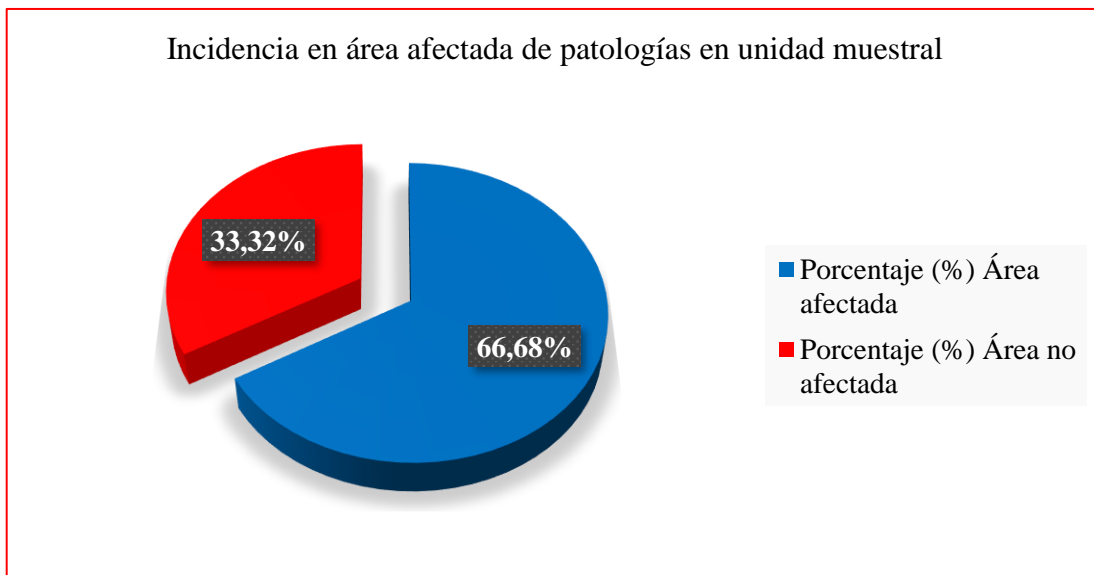
Interpretación: Del gráfico N° 12, Se puede observar el porcentaje de área afectada con 66.68% con un nivel de severidad moderado y el área no afectada con 33.32%.

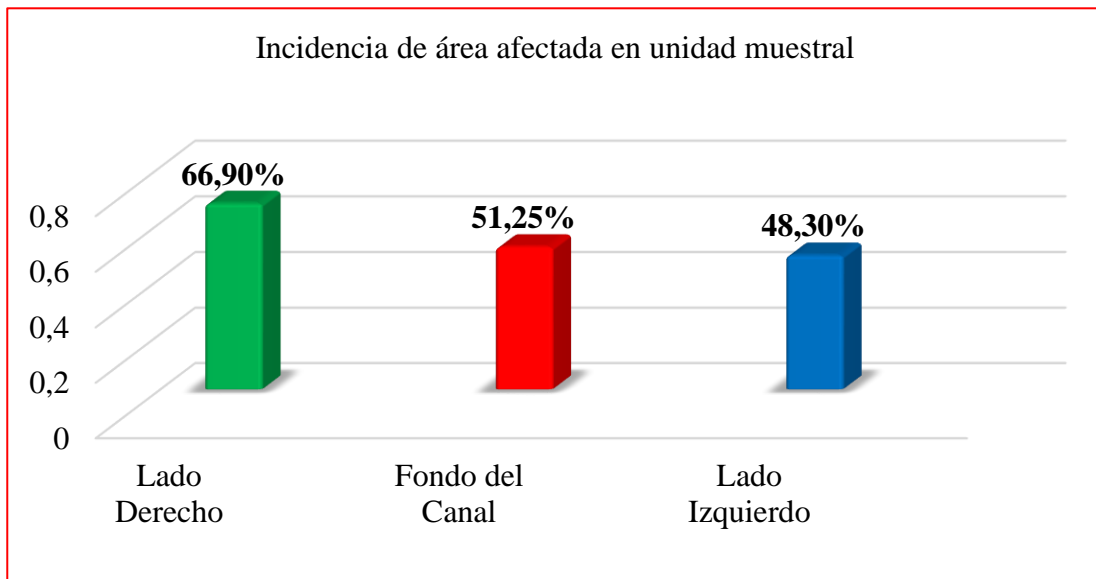
Interpretación: Del gráfico N° 13, se puede observar que las incidencias del Canal cuentan con los porcentajes en lado derecho con 66.90% con un nivel de severidad moderado, fondo del Canal con 51.25% con un nivel de severidad moderado y lado izquierdo con 48.30% con un nivel de severidad moderado.

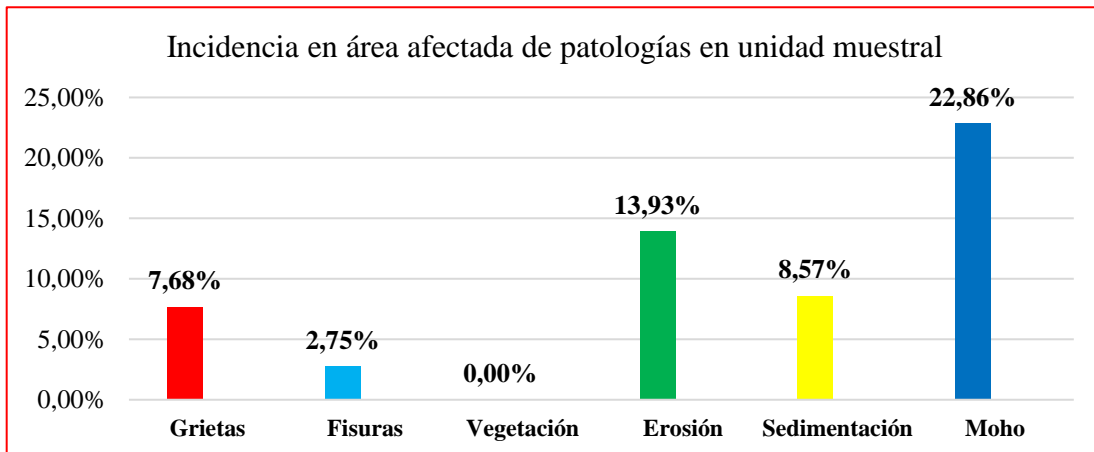
Interpretación: Del gráfico N° 14, Se puede observar que la patología de mayor porcentaje es el moho con 22.86% con un nivel de severidad leve, seguido por las siguientes patologías como erosión con 13.93% con un nivel de severidad moderado, sedimentación 8.57% con un nivel de severidad leve, grieta 7.68% con un nivel de severidad moderado y grieta 2.75% con un nivel de severidad moderado y en la patología vegetación no se encontró daños.

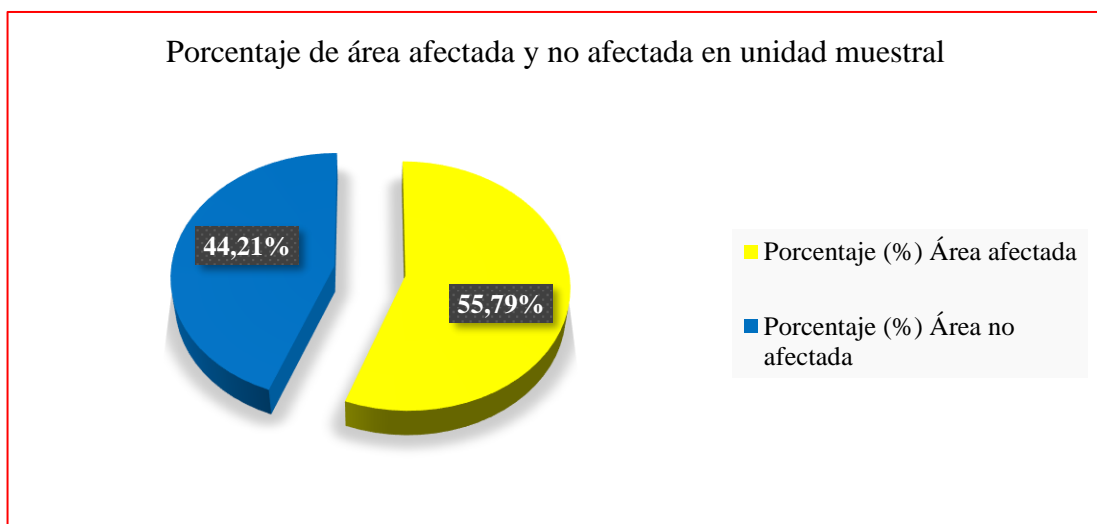
Interpretación: Del gráfico N° 15, Se puede observar el porcentaje de área afectada con 55.79% con un nivel de severidad moderado y el área no afectada con 44.21%.

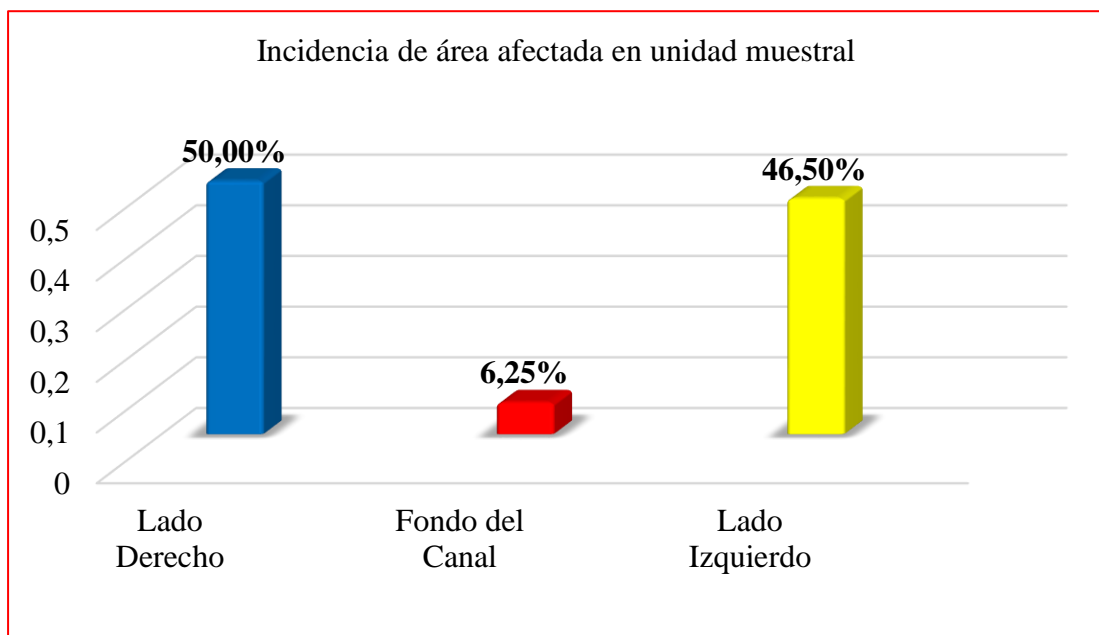
Interpretación: Del gráfico N° 16, se puede observar que las incidencias del Canal cuentan con los porcentajes en lado derecho con 50% con un nivel de severidad severo, fondo del Canal con 6.25% con un nivel de severidad moderado y lado izquierdo con 46.50% con un nivel de severidad moderado.

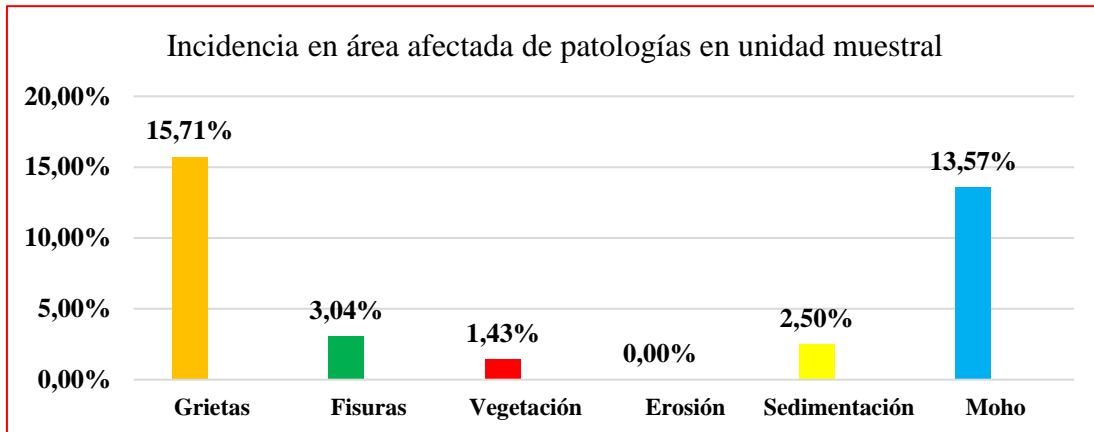
Interpretación: Del gráfico N° 17, Se puede observar que la patología de mayor porcentaje es la grieta con 15.71% con un nivel de severidad severo, seguido por las siguientes patologías como moho con 13.57% con un nivel de severidad leve, fisura 3.04% con un nivel de severidad moderado, sedimentación 2.50% con un nivel de severidad leve y vegetación 1.43% con un nivel de severidad moderado y en la patología erosión no se encontró daños.

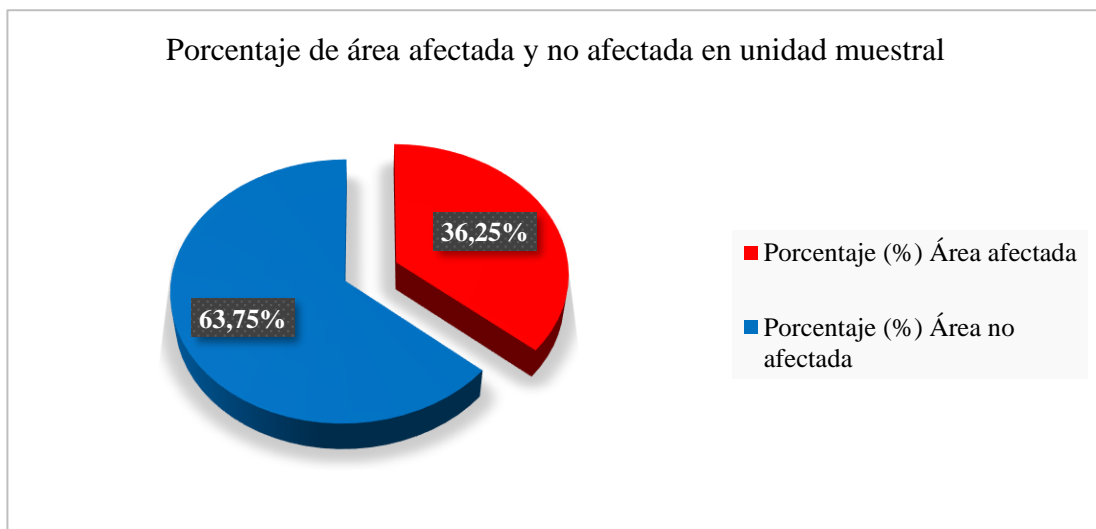
Interpretación: Del gráfico N° 18, Se puede observar el porcentaje de área afectada con 36.25% con un nivel de severidad moderado y el área no afectada con 63.75%.

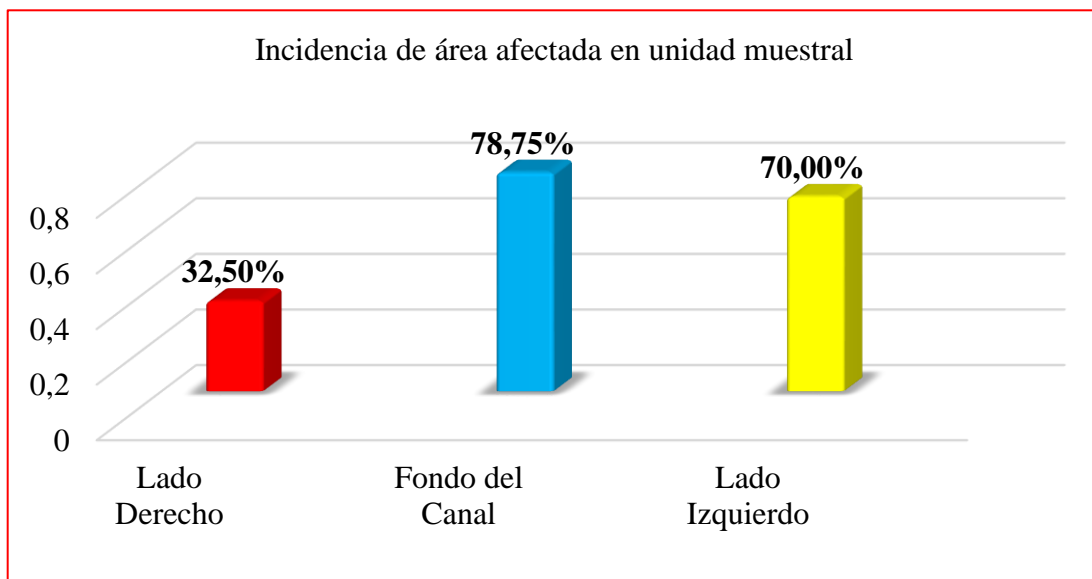
Interpretación: Del gráfico N° 19, se puede observar que las incidencias del Canal cuentan con los porcentajes en lado derecho con 32.50% con un nivel de severidad moderado, fondo del Canal con 78.75% con un nivel de severidad moderado y lado izquierdo con 70% con un nivel de severidad leve.

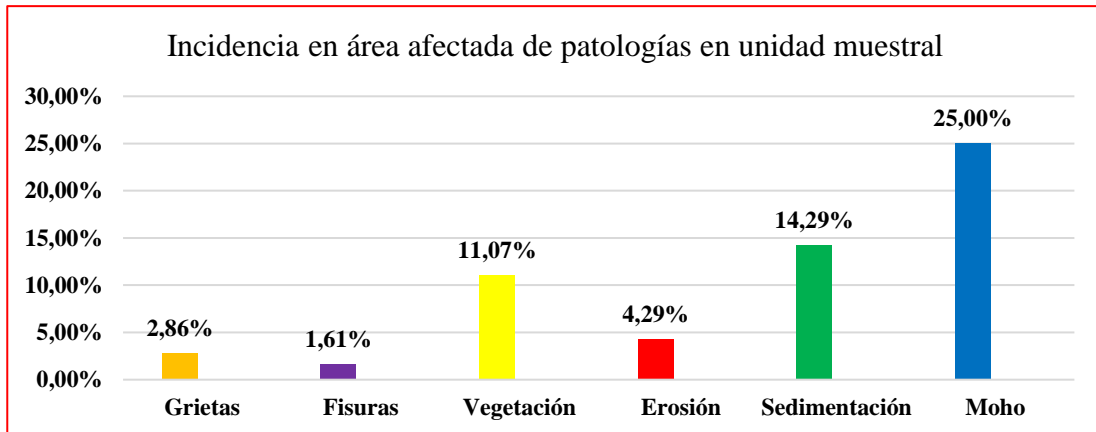
Interpretación: Del grafico N° 20, Se puede observar que la patología de mayor porcentaje es el moho con 25% con un nivel de severidad leve, seguido por las siguientes patologías como sedimentación con 14.29% con un nivel de severidad leve, vegetación 11.07% con un nivel de severidad moderado, erosión 4.29% con un nivel de severidad moderado, grieta 2.86% con un nivel de severidad moderado y fisura 1.61% con un nivel de severidad moderado.

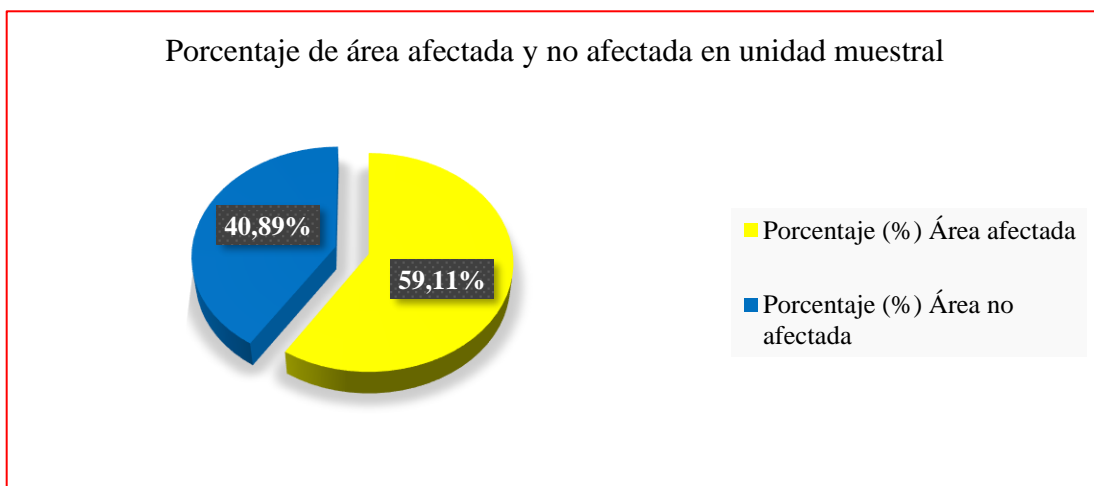
Interpretación: Del grafico N° 21, Se puede observar el porcentaje de área afectada con 59.11% con un nivel de severidad moderado y el área no afectada con 40.89%.

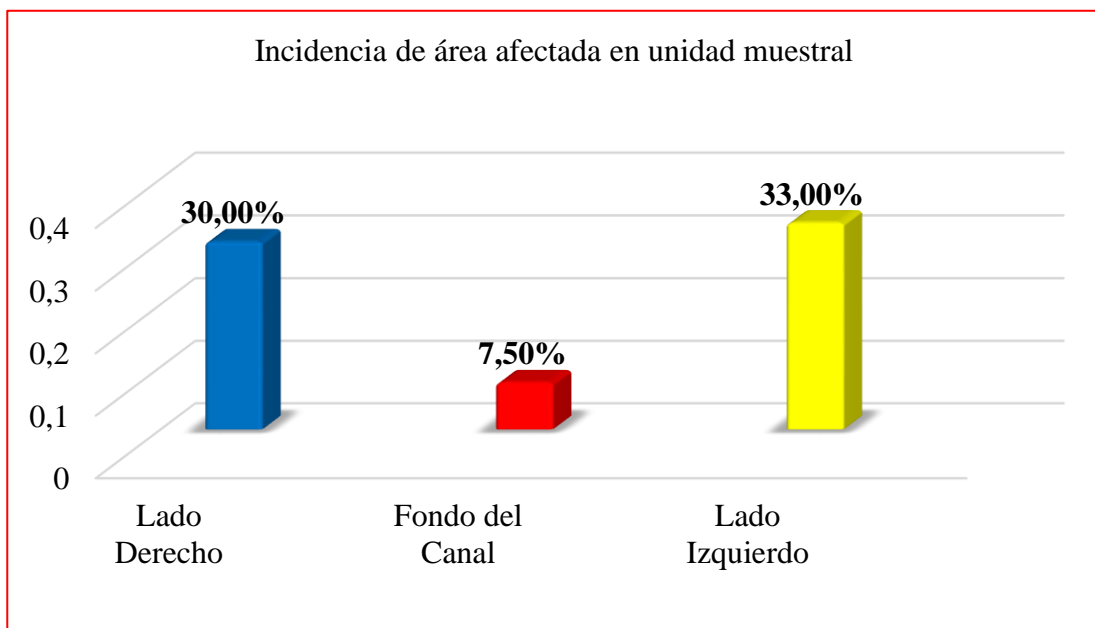
Interpretación: Del gráfico N° 22, se puede observar que las incidencias del Canal cuentan con los porcentajes en lado derecho con 30% con un nivel de severidad moderado, fondo del Canal con 7.50% con un nivel de severidad leve y lado izquierdo con 33% con un nivel de severidad moderado.

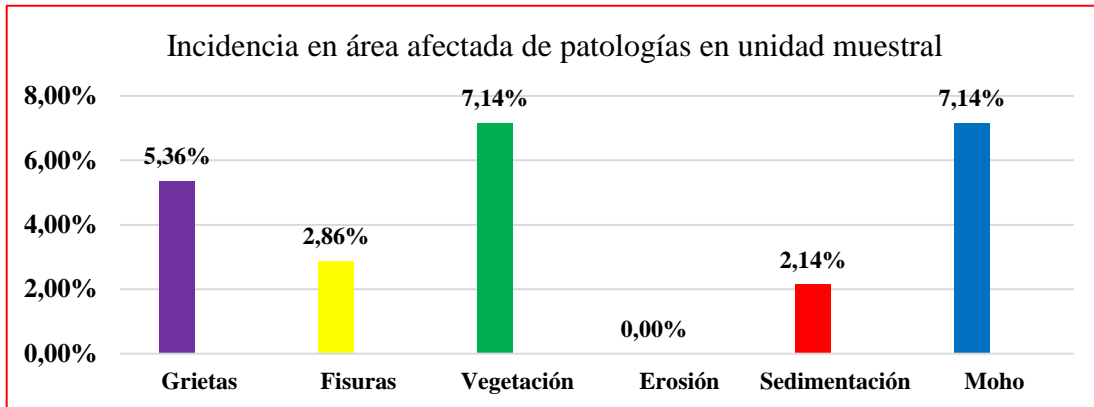
Interpretación: Del grafico N° 23, Se puede observar que las patologías de mayor porcentaje son moho y vegetación con 7.14% con un nivel de severidad leve, seguido por las siguientes patologías como grieta con 5.36% con un nivel de severidad moderado, fisura 2.86% con un nivel de severidad moderado y sedimentación 2.14% con un nivel de severidad leve y en la patología erosión no se encontró daños.

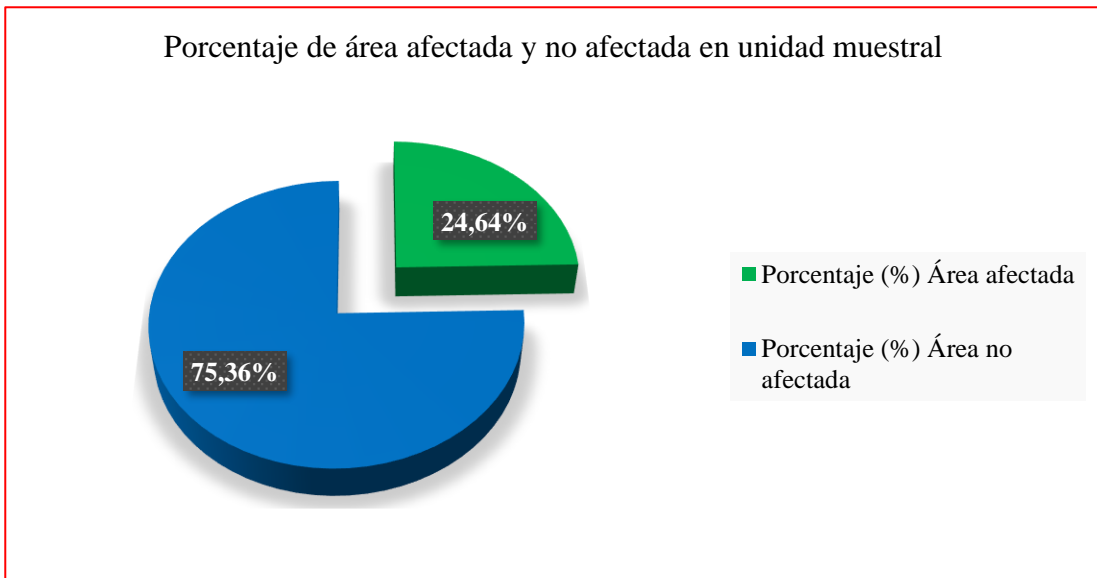
Interpretación: Del grafico N° 21, Se puede observar el porcentaje de área afectada con 24.64% con un nivel de severidad moderado y el área no afectada con 75.36%.

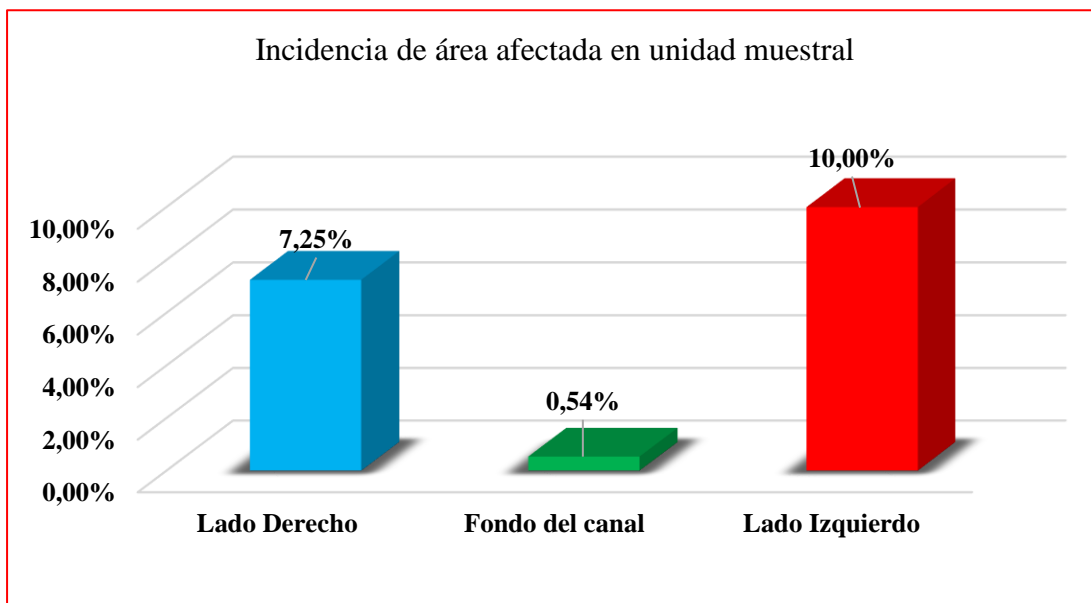
Interpretación: Del gráfico N° 25, se puede observar que las incidencias del Canal cuentan con los porcentajes en lado derecho con 7.25% con un nivel de severidad moderado, fondo del Canal con 0.54% con un nivel de severidad leve y lado izquierdo con 10.00% con un nivel de severidad leve.

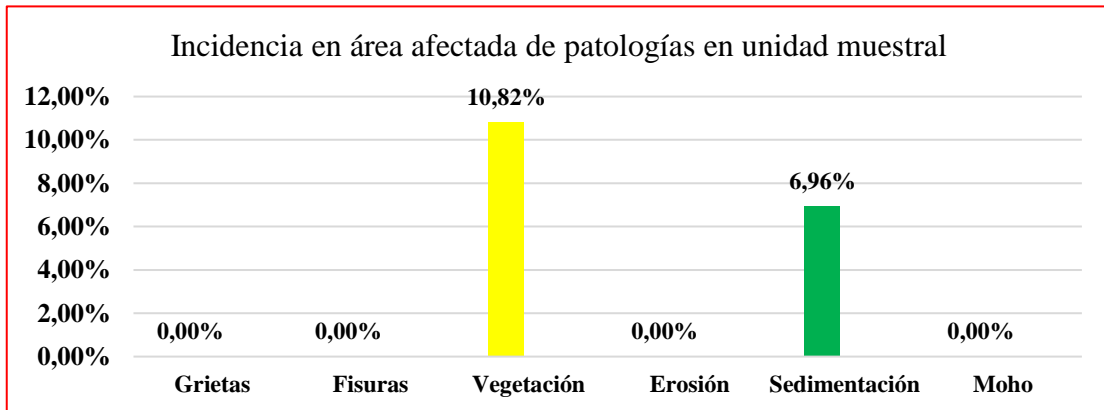
Interpretación: Del grafico N° 26, Se puede observar que la patología de mayor porcentaje es la vegetación con 10.82% con un nivel de severidad moderado, seguido por las siguientes patologías como sedimentación 6.96% con un nivel de severidad leve y en las patologías por grieta, fisuras, erosión y moho no se encontró daños.

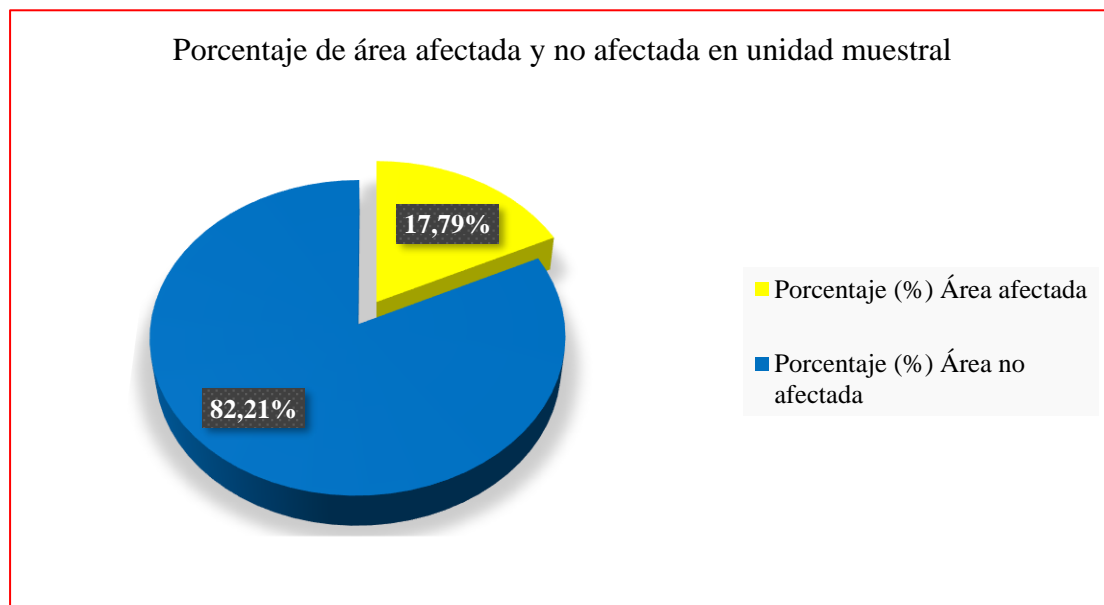
Interpretación: Del grafico N° 27, Se puede observar el porcentaje de área afectada con 17.79% con un nivel de severidad moderado y el área no afectada con 82.21%.

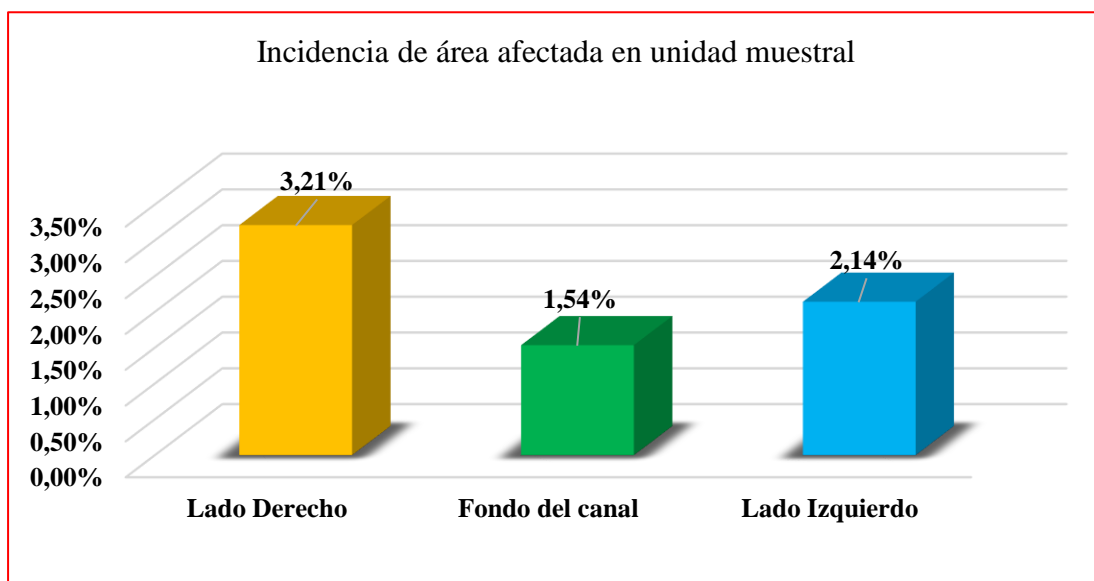
Interpretación: Del grafico N° 28, se puede observar que las incidencias del Canal cuentan con los porcentajes en lado derecho con 3.21% con un nivel de severidad moderado, fondo del Canal con 1.54% con un nivel de severidad leve y lado izquierdo con 2.14% con un nivel de severidad leve.

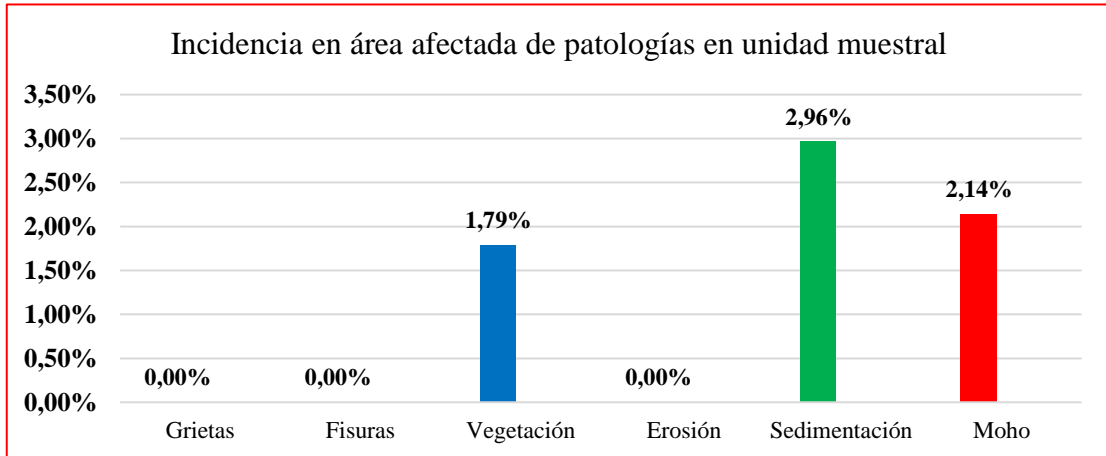
Interpretación: Del grafico N° 29, Se puede observar que la patología de mayor porcentaje es la sedimentación con 2.96% con un nivel de severidad leve, seguido por las siguientes patologías como moho con 2.14% con un nivel de severidad leve, vegetación 1.79% con un nivel de severidad moderado y en las patologías grietas, fisuras y erosión no se encontró daños.

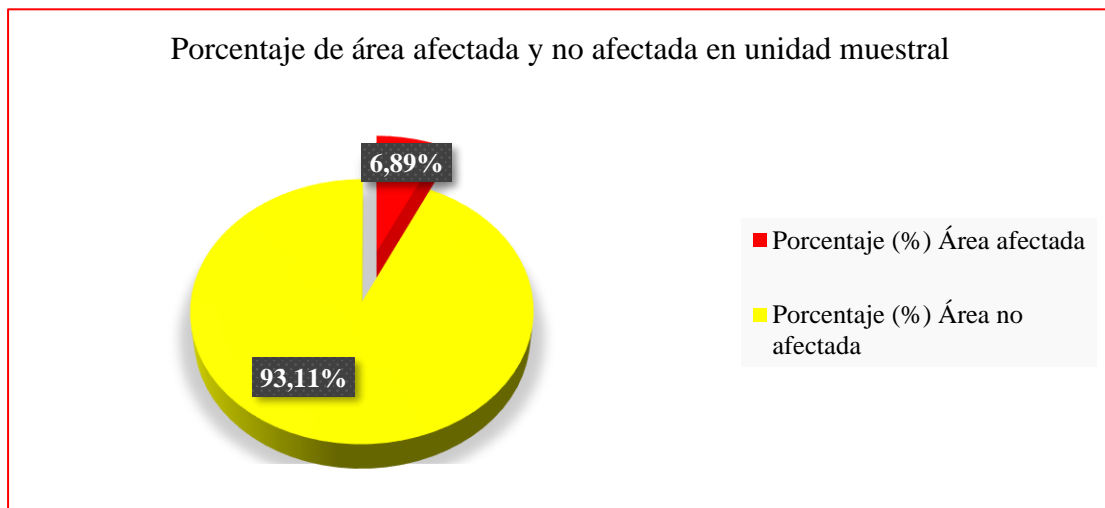
Interpretación: Del grafico N° 30, Se puede observar el porcentaje de área afectada con 6.89% con un nivel de severidad leve y el área no afectada con 93.11%.

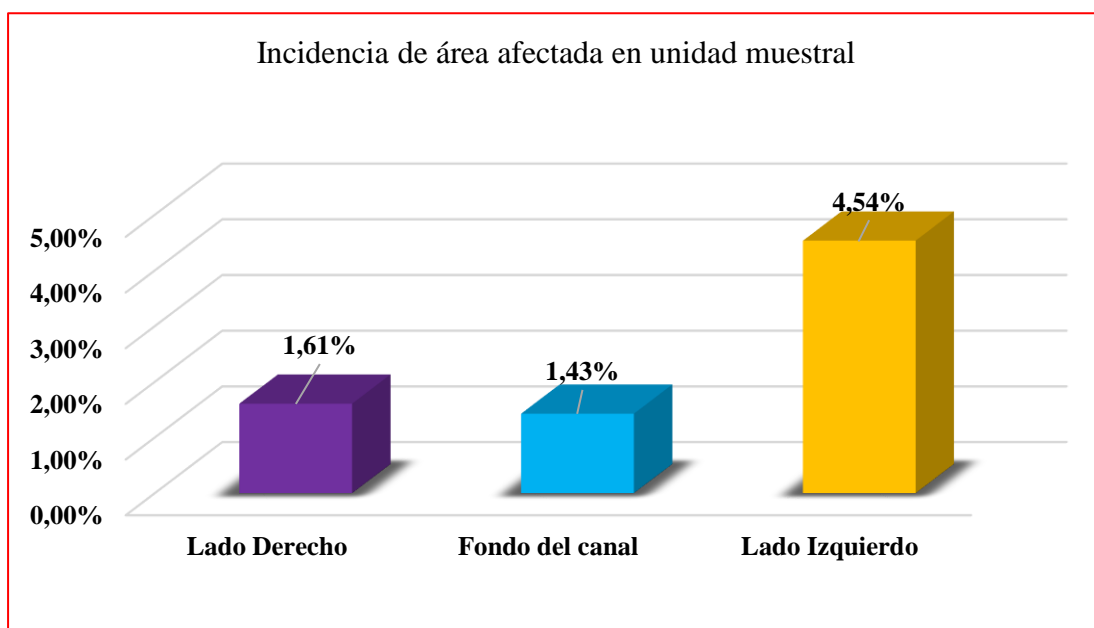
Interpretación: Del grafico N° 31, se puede observar que las incidencias del Canal cuentan con los porcentajes en lado derecho con 1.61% con un nivel de severidad leve, fondo del Canal con 1.43% con un nivel de severidad leve y lado izquierdo con 4.54% con un nivel de severidad leve.

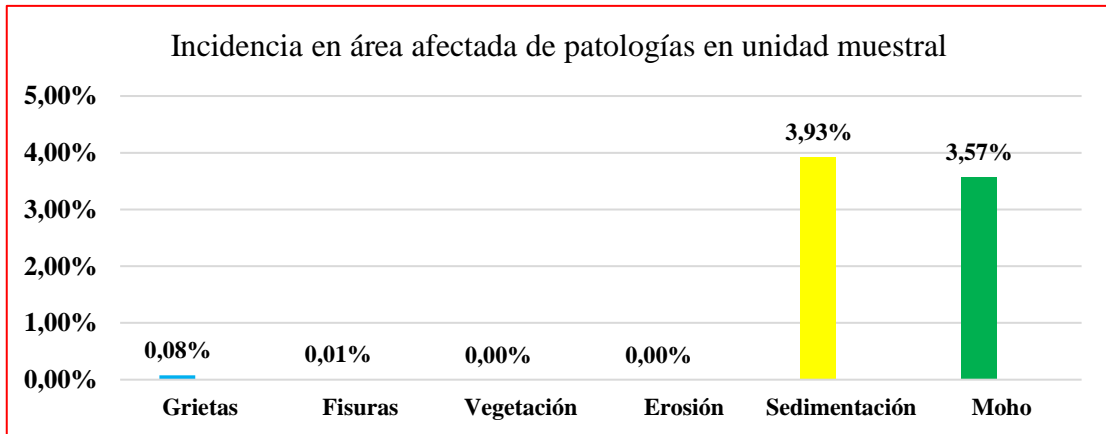
Interpretación: Del gráfico N° 32, Se puede observar que la patología de mayor porcentaje es la sedimentación con 3.93% con un nivel de severidad leve, seguido por las siguientes patologías como moho con 3.57% con un nivel de severidad leve, grietas 0.08% con un nivel de severidad leve y fisura 0.01% con un nivel de severidad leve y en las patologías vegetación y erosión no se encontró daños.

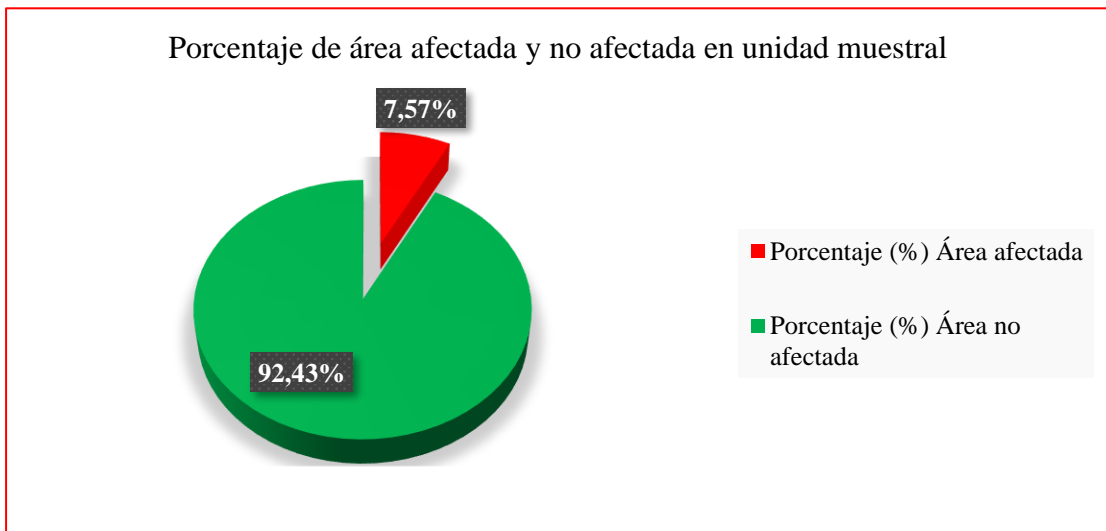
Interpretación: Del gráfico N° 33, Se puede observar el porcentaje de área afectada con 7.57% con un nivel de severidad leve y el área no afectada con 92.43%.

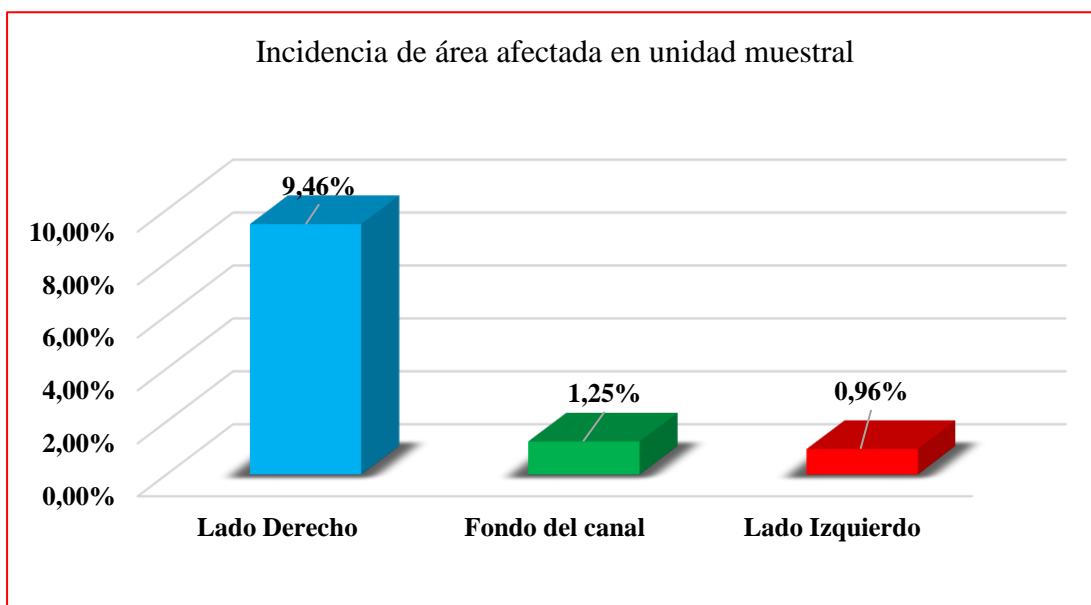
Interpretación: Del grafico N° 34, se puede observar que las incidencias del Canal cuentan con los porcentajes en lado derecho con 9.46% con un nivel de severidad moderado, fondo del Canal con 1.25% con un nivel de severidad leve y lado izquierdo con 0.96% con un nivel de severidad leve.

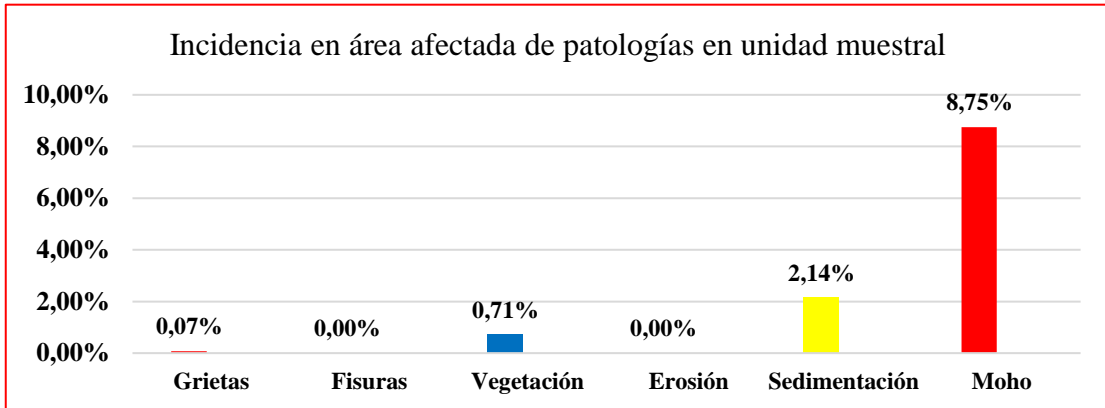
Interpretación: Del grafico N° 35, Se puede observar que la patología de mayor porcentaje es el moho con 8.75% con un nivel de severidad leve, seguido por las siguientes patologías como sedimentación con 2.14% con un nivel de severidad leve, vegetación 0.71% con un nivel de severidad moderado y grieta 0.07% con un nivel de severidad leve. así mismo no se encontró daños por fisuras y erosión.
