Determinación y evaluación de las patologías del concreto en canal de irrigación mesacucho en el tramo 0+000 hasta 1+000km sector Chuspín, distrito Casca; Provincia Mariscal Luzuriaga; región Áncash - 2018.

Tesis para optar el título profesional de:

Ingeniero Civil

Bach. Deyberth Nicolás Santos Cruz

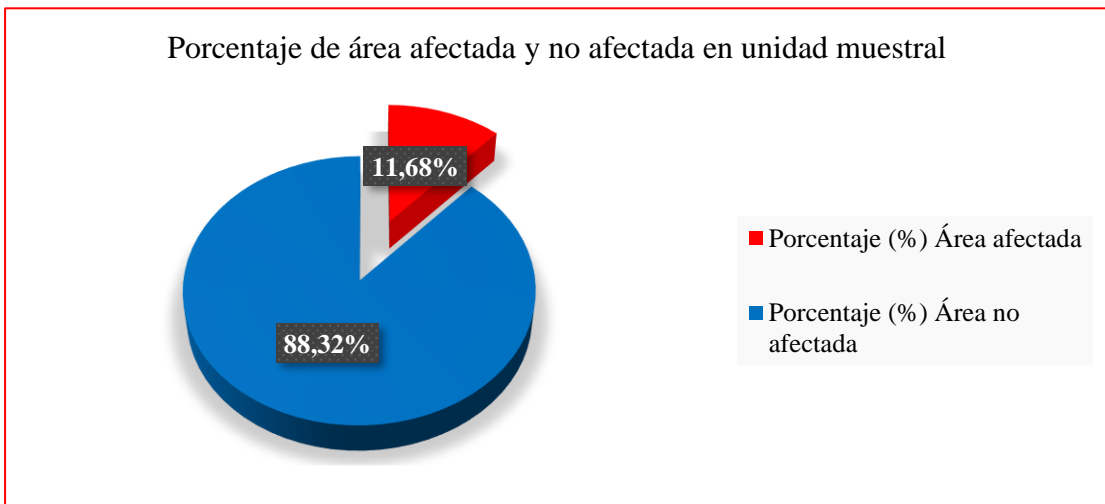
Interpretación: Del grafico N° 36, Se puede observar el porcentaje de área afectada con 11.68% con un nivel de severidad leve y el área no afectada con 88.32%.

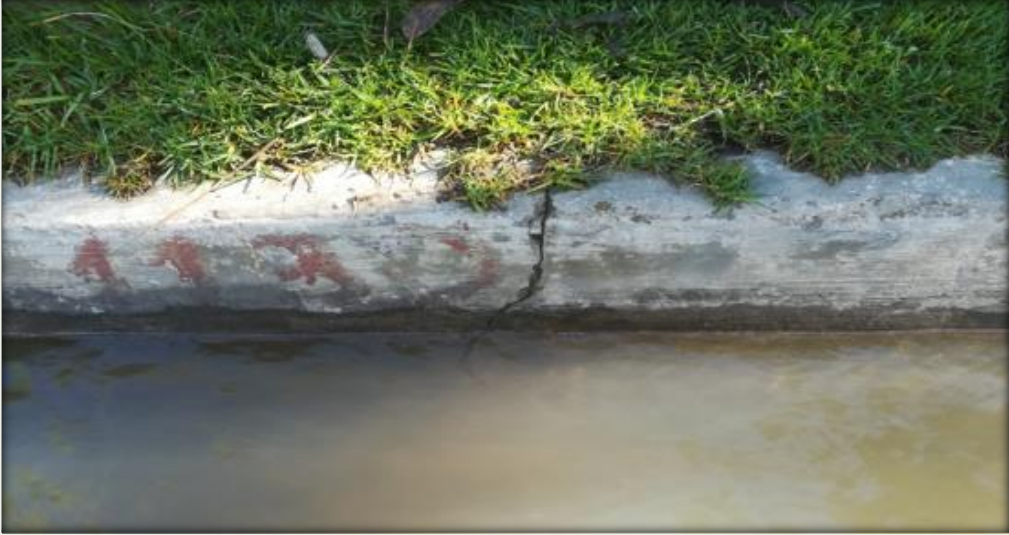
CAUSAS	Agrietamiento de la estructura por empuje de tierras; Deficiencia constructiva o de diseño.	
REPARACIÓN	Si la grieta es superficial y no compromete todo el espesor del elemento, se procede a limpiar y descubrir bien la grieta con una herramienta punzante (clavo, cincel, etc.), llenar la grieta existente con materiales flexibles y compatibles y adecuados de acuerdo con el material del canal. Si la profundidad de la grieta supera el espesor del elemento, se tendría que proceder a demoler la pared del canal.

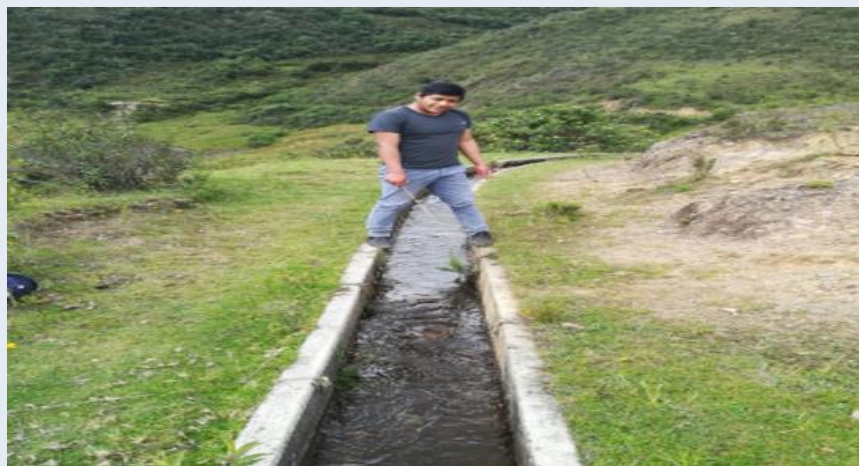
CAUSAS	Pendiente inadecuada en el canal, alojamiento de basura en el canal.
REPARACIÓN	Severidad Leve, Moderado y Severo: Descolmar o limpiar el canal retirando los sedimentos alojados en la sanción del canal.

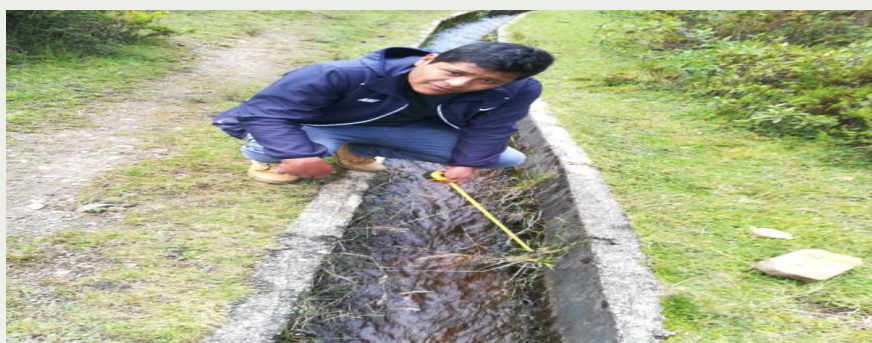
CAUSAS	Por acumulación de partículas o plantas.
REPARACIÓN	Para reparar el moho se debe realizar una limpieza en general y con una escobilla de acero limpiar la zona afectada y luego crear una capa nueva con concreto o aditivo.
